**Rapport sur l'état des bretelles de l'autoroute
Dufferin-Montmorency**

**Rapport final GCT-2012-02
Annexe
Département de génie civil**

**Étude de la précontrainte par post-tension par évaluation
non destructive (END)
Application de la méthode impact-écho (IE) combinée à
l'endoscopie**

Mémoire présenté
à la Faculté des études supérieures de l'Université Laval
dans le cadre du programme de maîtrise en Génie Civil
pour l'obtention du grade de Maître ès sciences (M.Sc.)

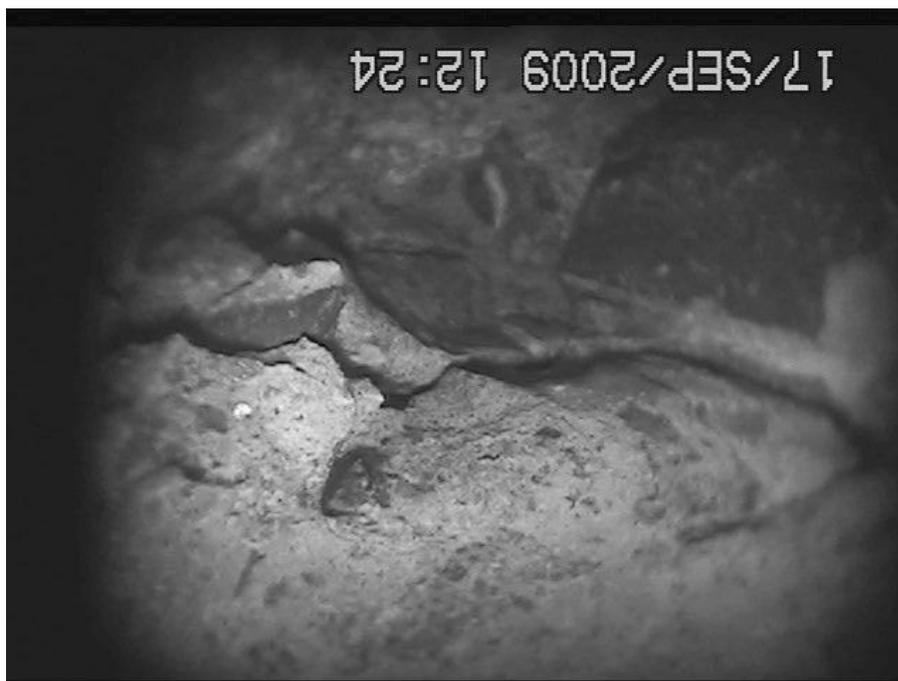
Figure 0.4- Cliché du plan de fissuration au-dessus des gaines obtenu par endoscopie (observation à 90°) à la cote B85

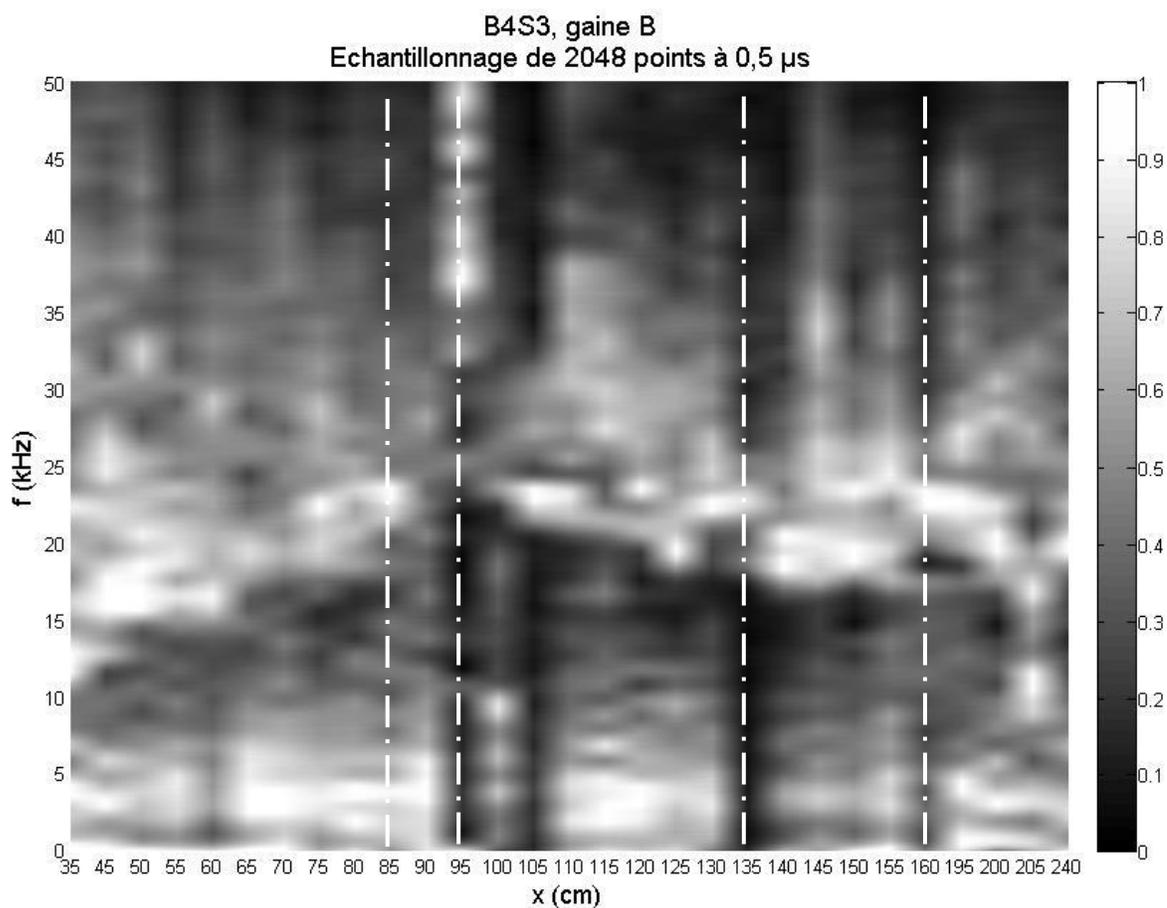
Figure 0.6- Résultats IE du segment B4S3, gaine B

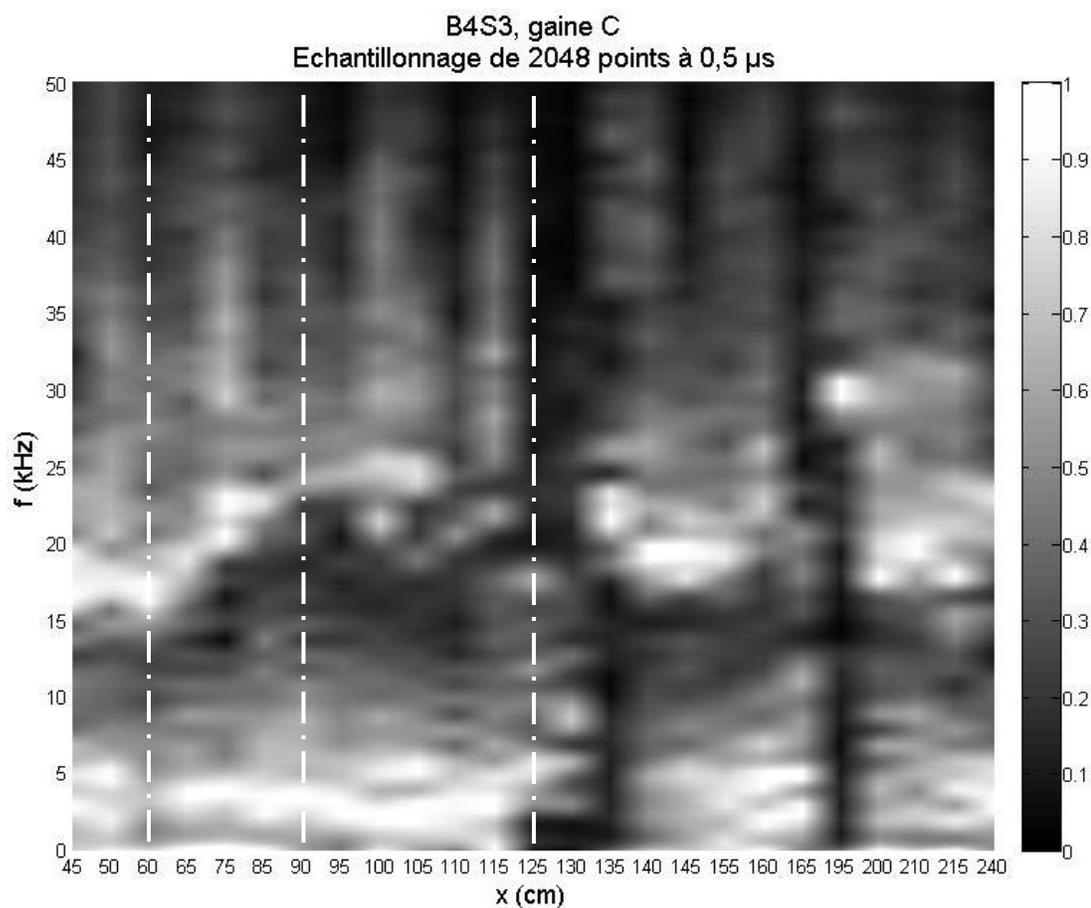
Figure 0.7- Résultats IE du segment B4S3, gaine C

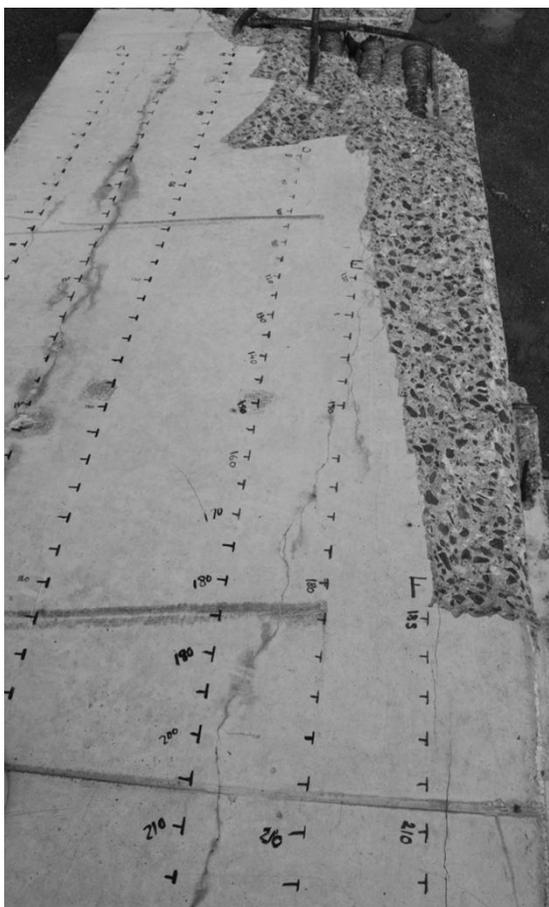
Figure 0.9- Fissures observées sur le segment de poutre B2S4
(gaine A sur la gauche; gaine F sur la droite)

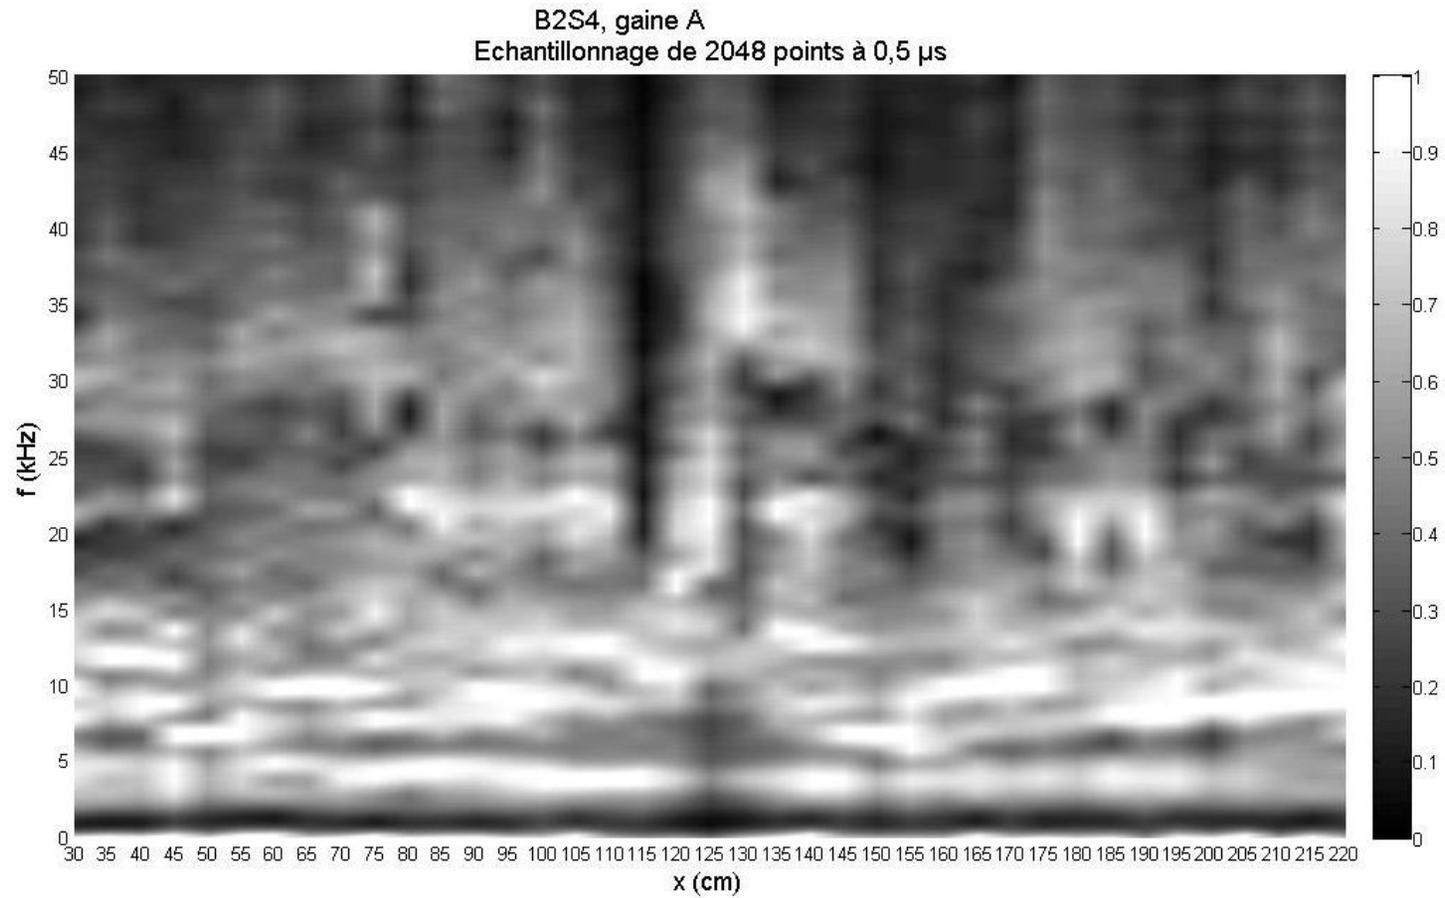
Figure 0.10- Résultats IE du segment B2S4, gaine A

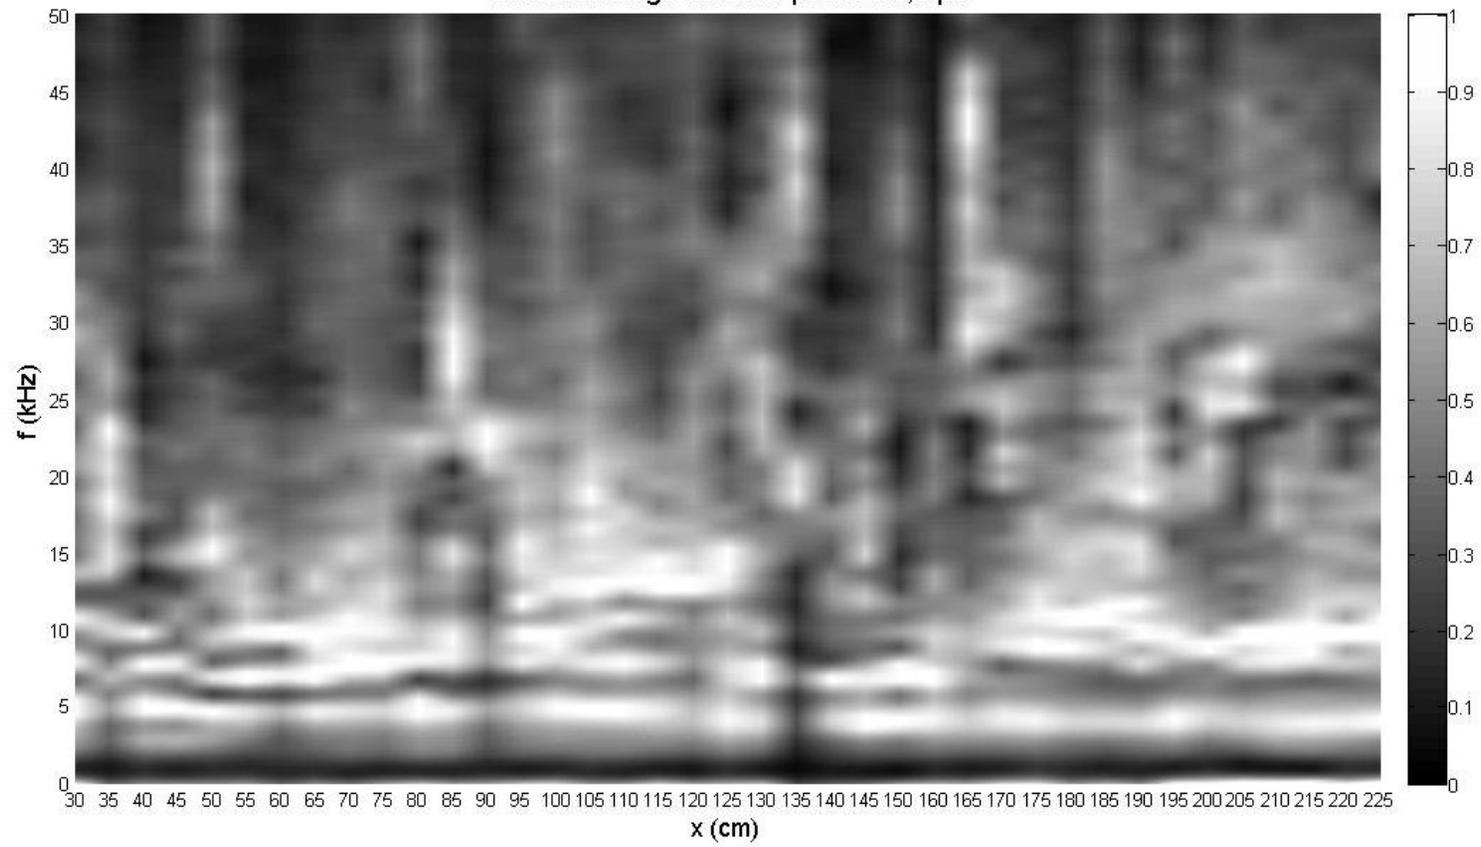
Figure 0.11- Résultats IE du segment B2S4, gaine B

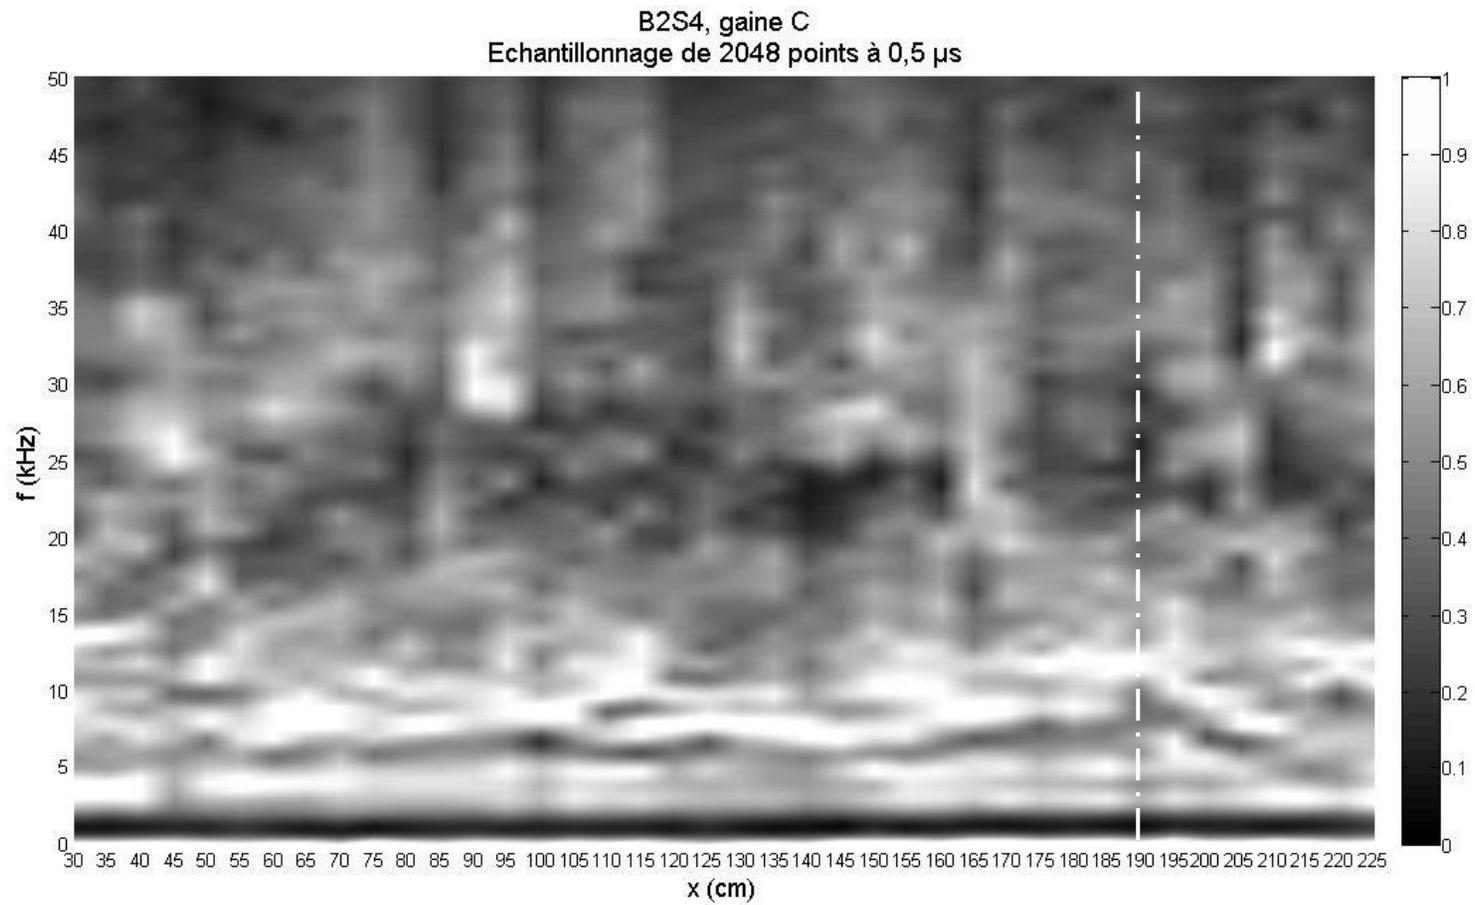
Figure 0.12- Résultats IE du segment B2S4, gaine C

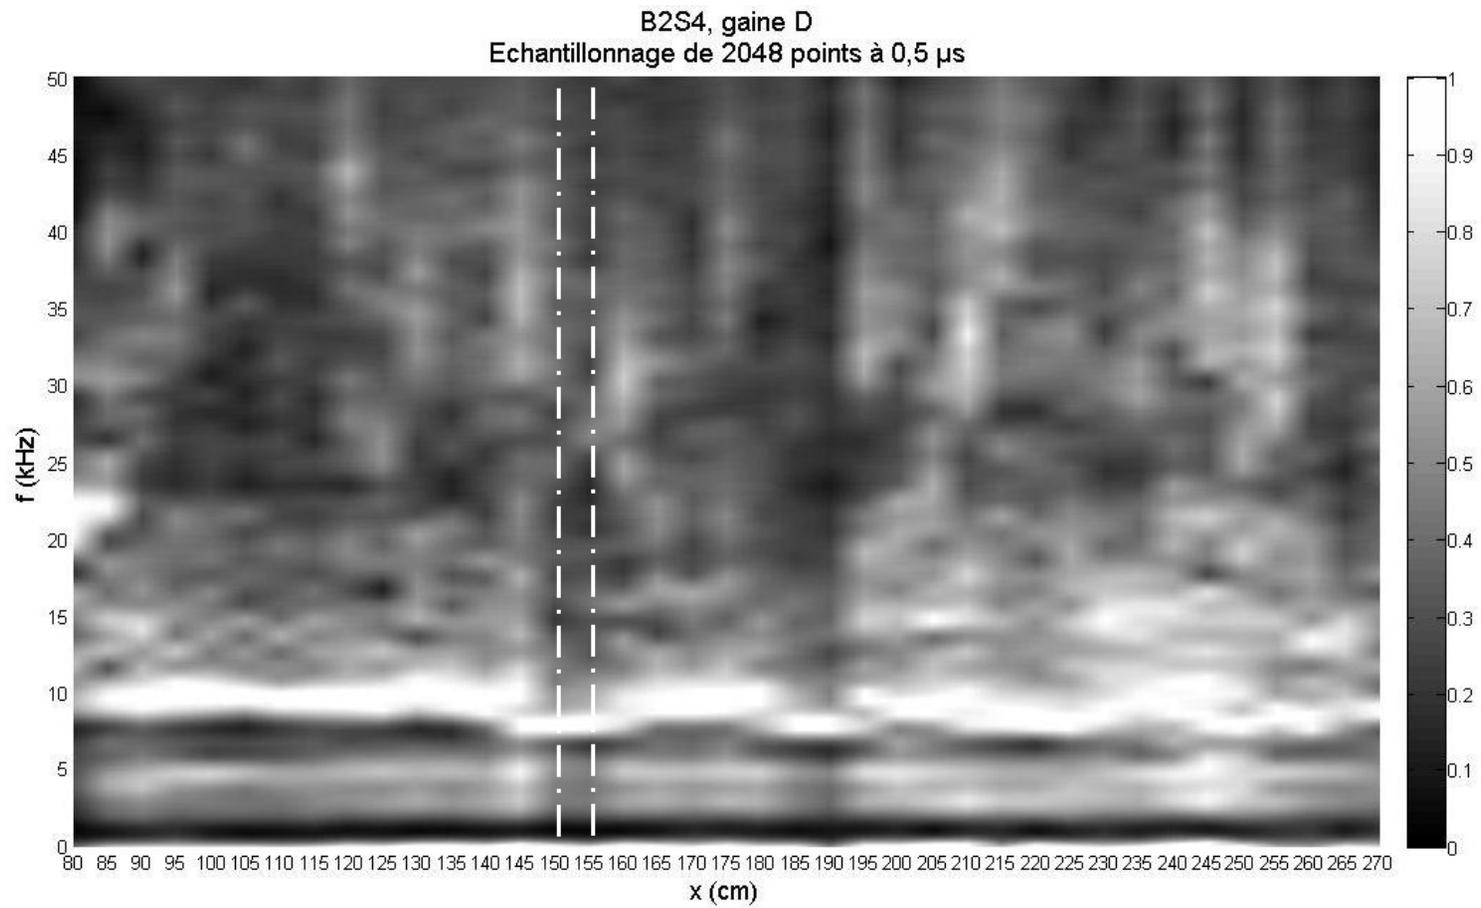
Figure 0.13- Résultats IE du segment B2S4, gaine D

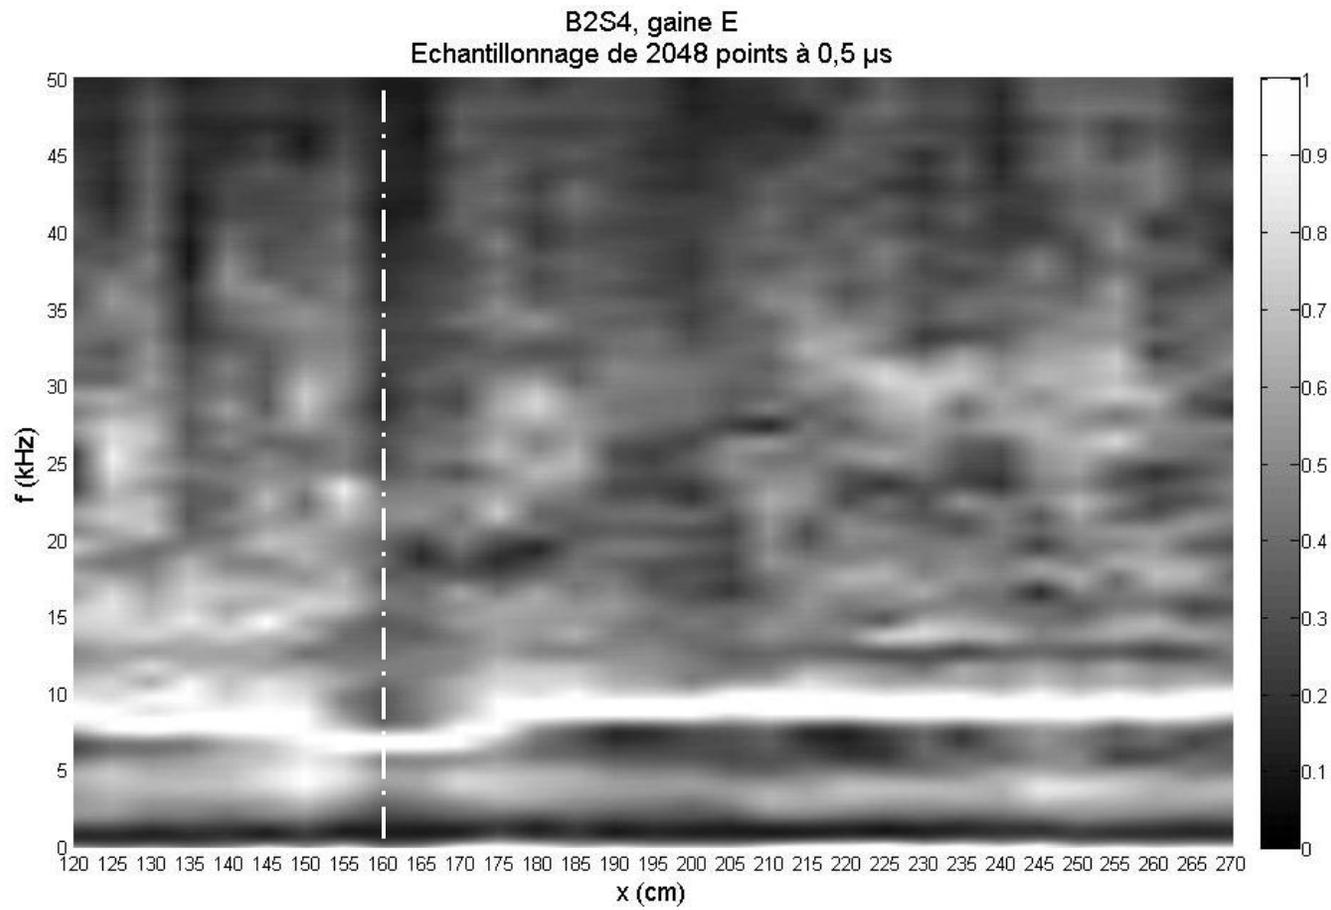
Figure 0.14- Résultats IE du segment B2S4, gaine E
