**Aérodrome Chicoutimi-Saint-Honoré,
Municipalité de Saint-Honoré**

EXPERTISES ARCHÉOLOGIQUES, 2020

Aérodrome Chicoutimi-Saint-Honoré, dans la municipalité de Saint-Honoré

Projet 154-17-1270

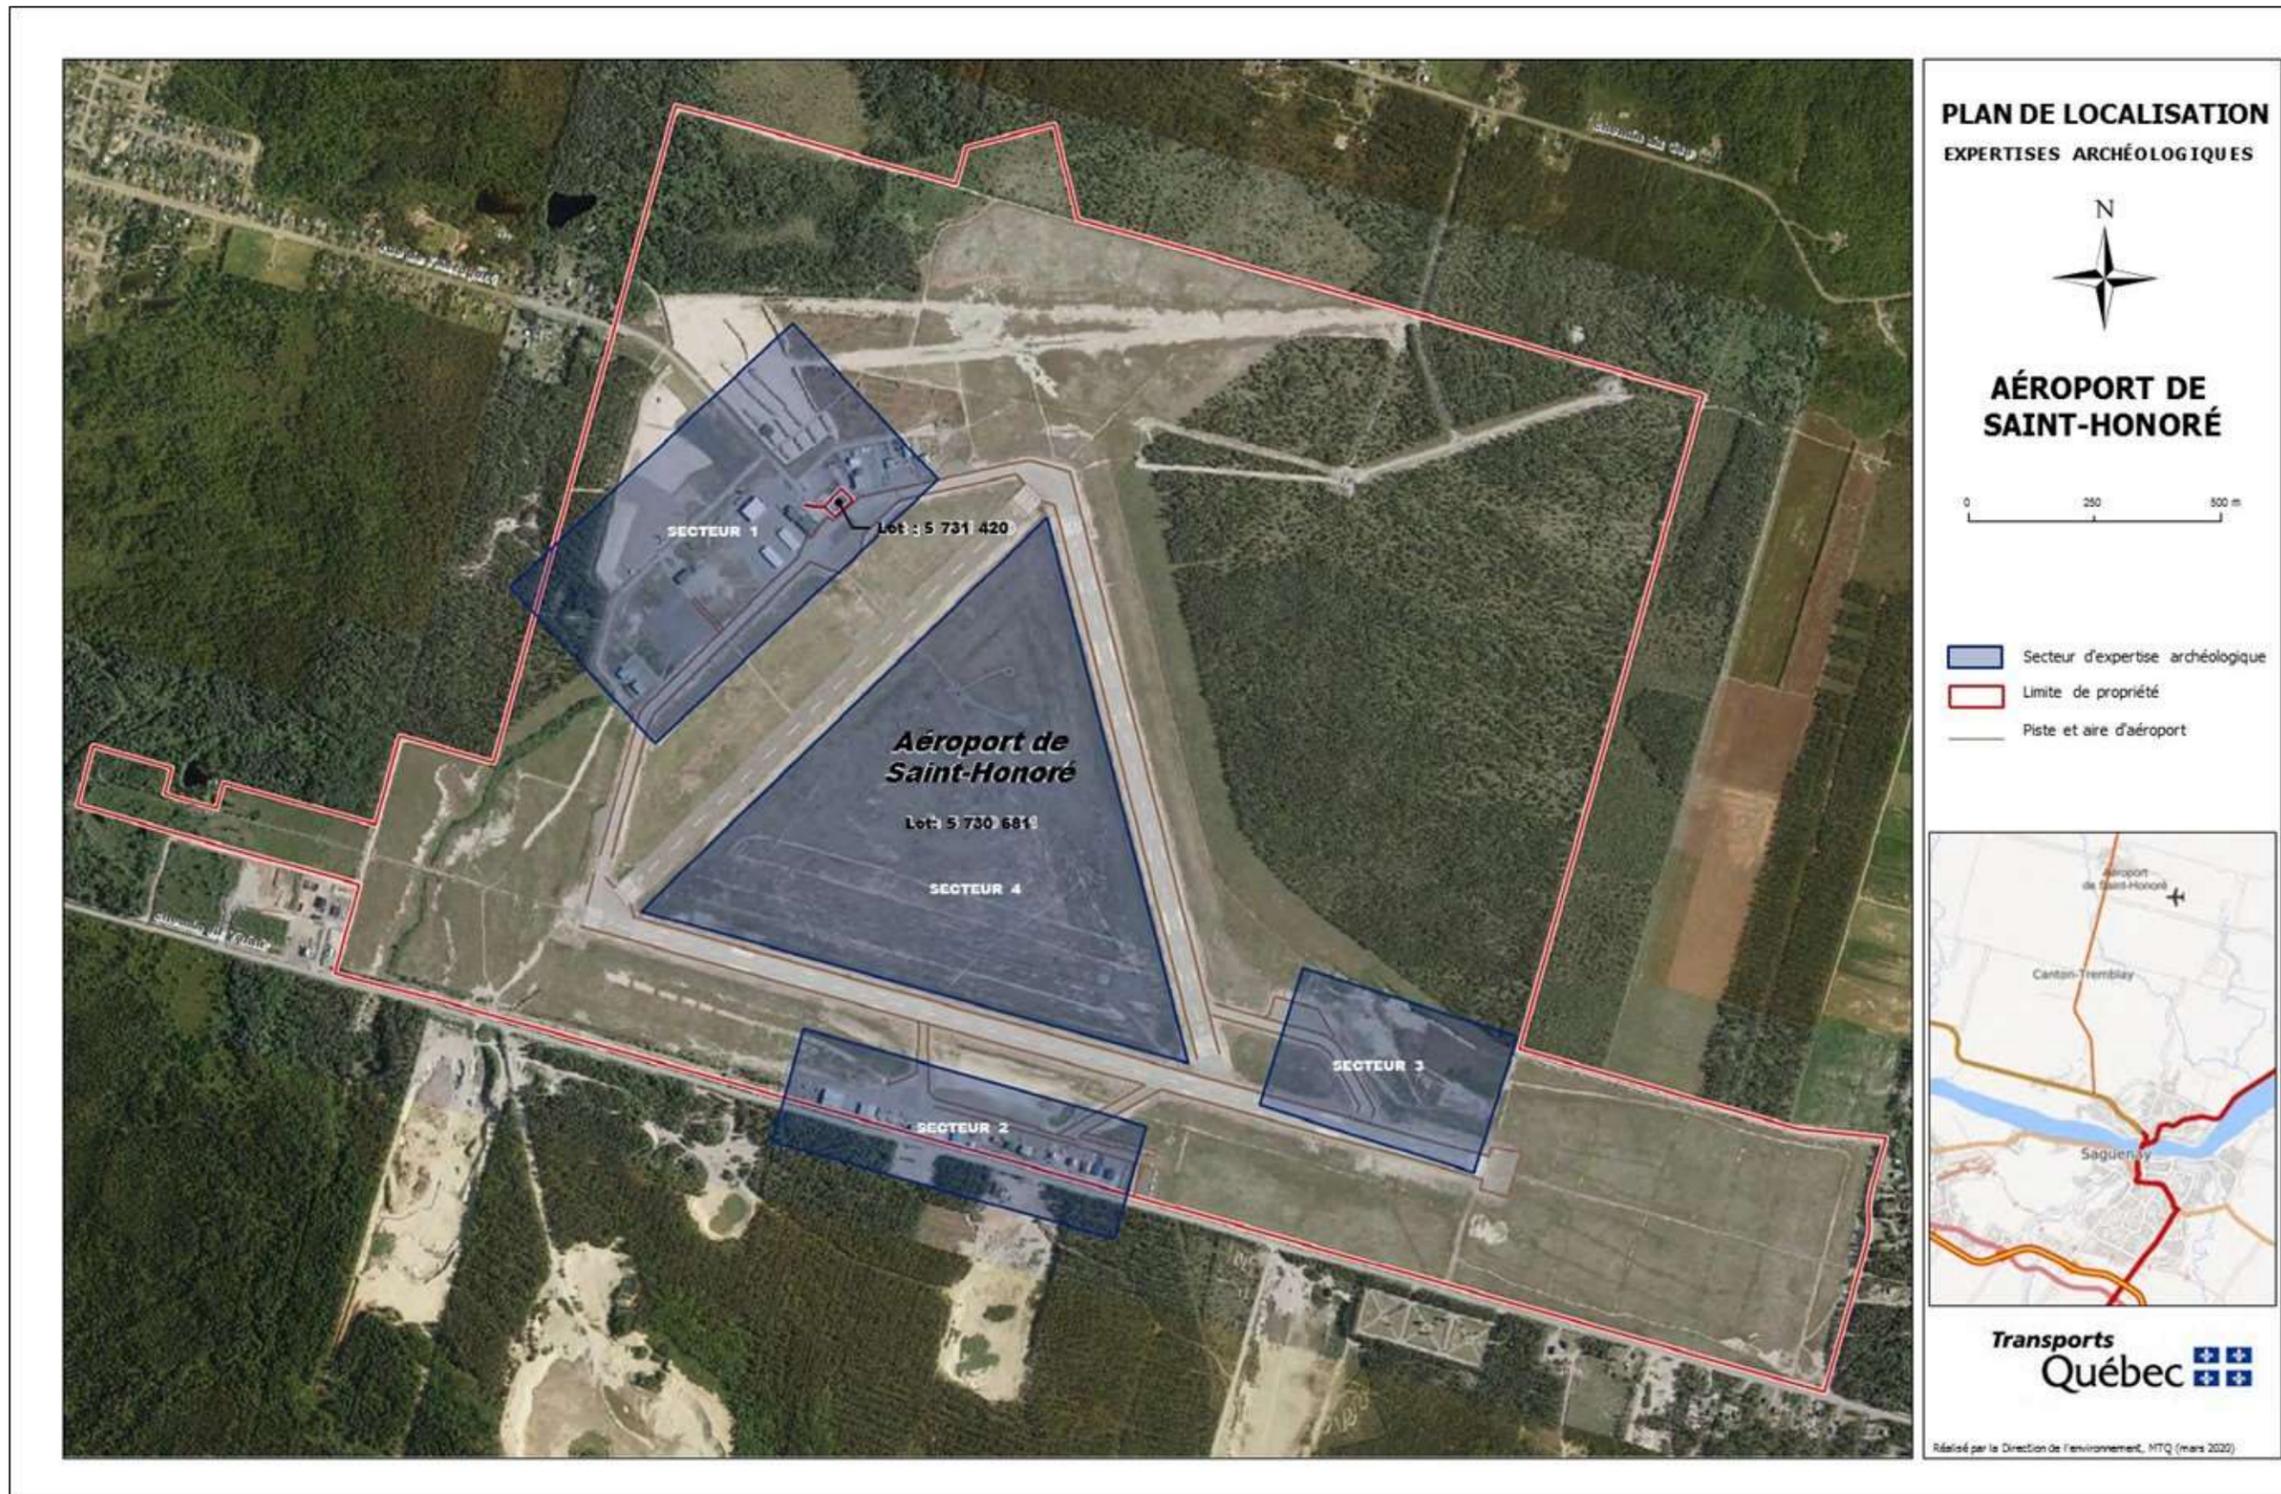
Figure 3 : Secteurs d'expertise archéologique, Aéroport de Saint-Honoré. (Source : Ministère des Transports, Direction de l'environnement, mars 2020)

Les interventions réalisées en 2020 sur le site de l'aéroport de Saint-Honoré comprenaient cinq volets, répartis dans quatre secteurs identifiés par le Ministère des Transports (voir figure 3) : la surveillance de sondages de caractérisation environnementale, la réalisation de sondages en vue de l'aménagement de la piste d'entraînement pour hélicoptères et le chemin d'accès pour déneigement (projet 154-17-1270), un inventaire dans la partie nord du terre-plein bordé par les pistes de décollage et d'atterrissage, l'inspection visuelle du site afin de repérer les traces de construction antérieures, puis des sondages de caractérisation de trois fondations datant de la Deuxième Guerre.

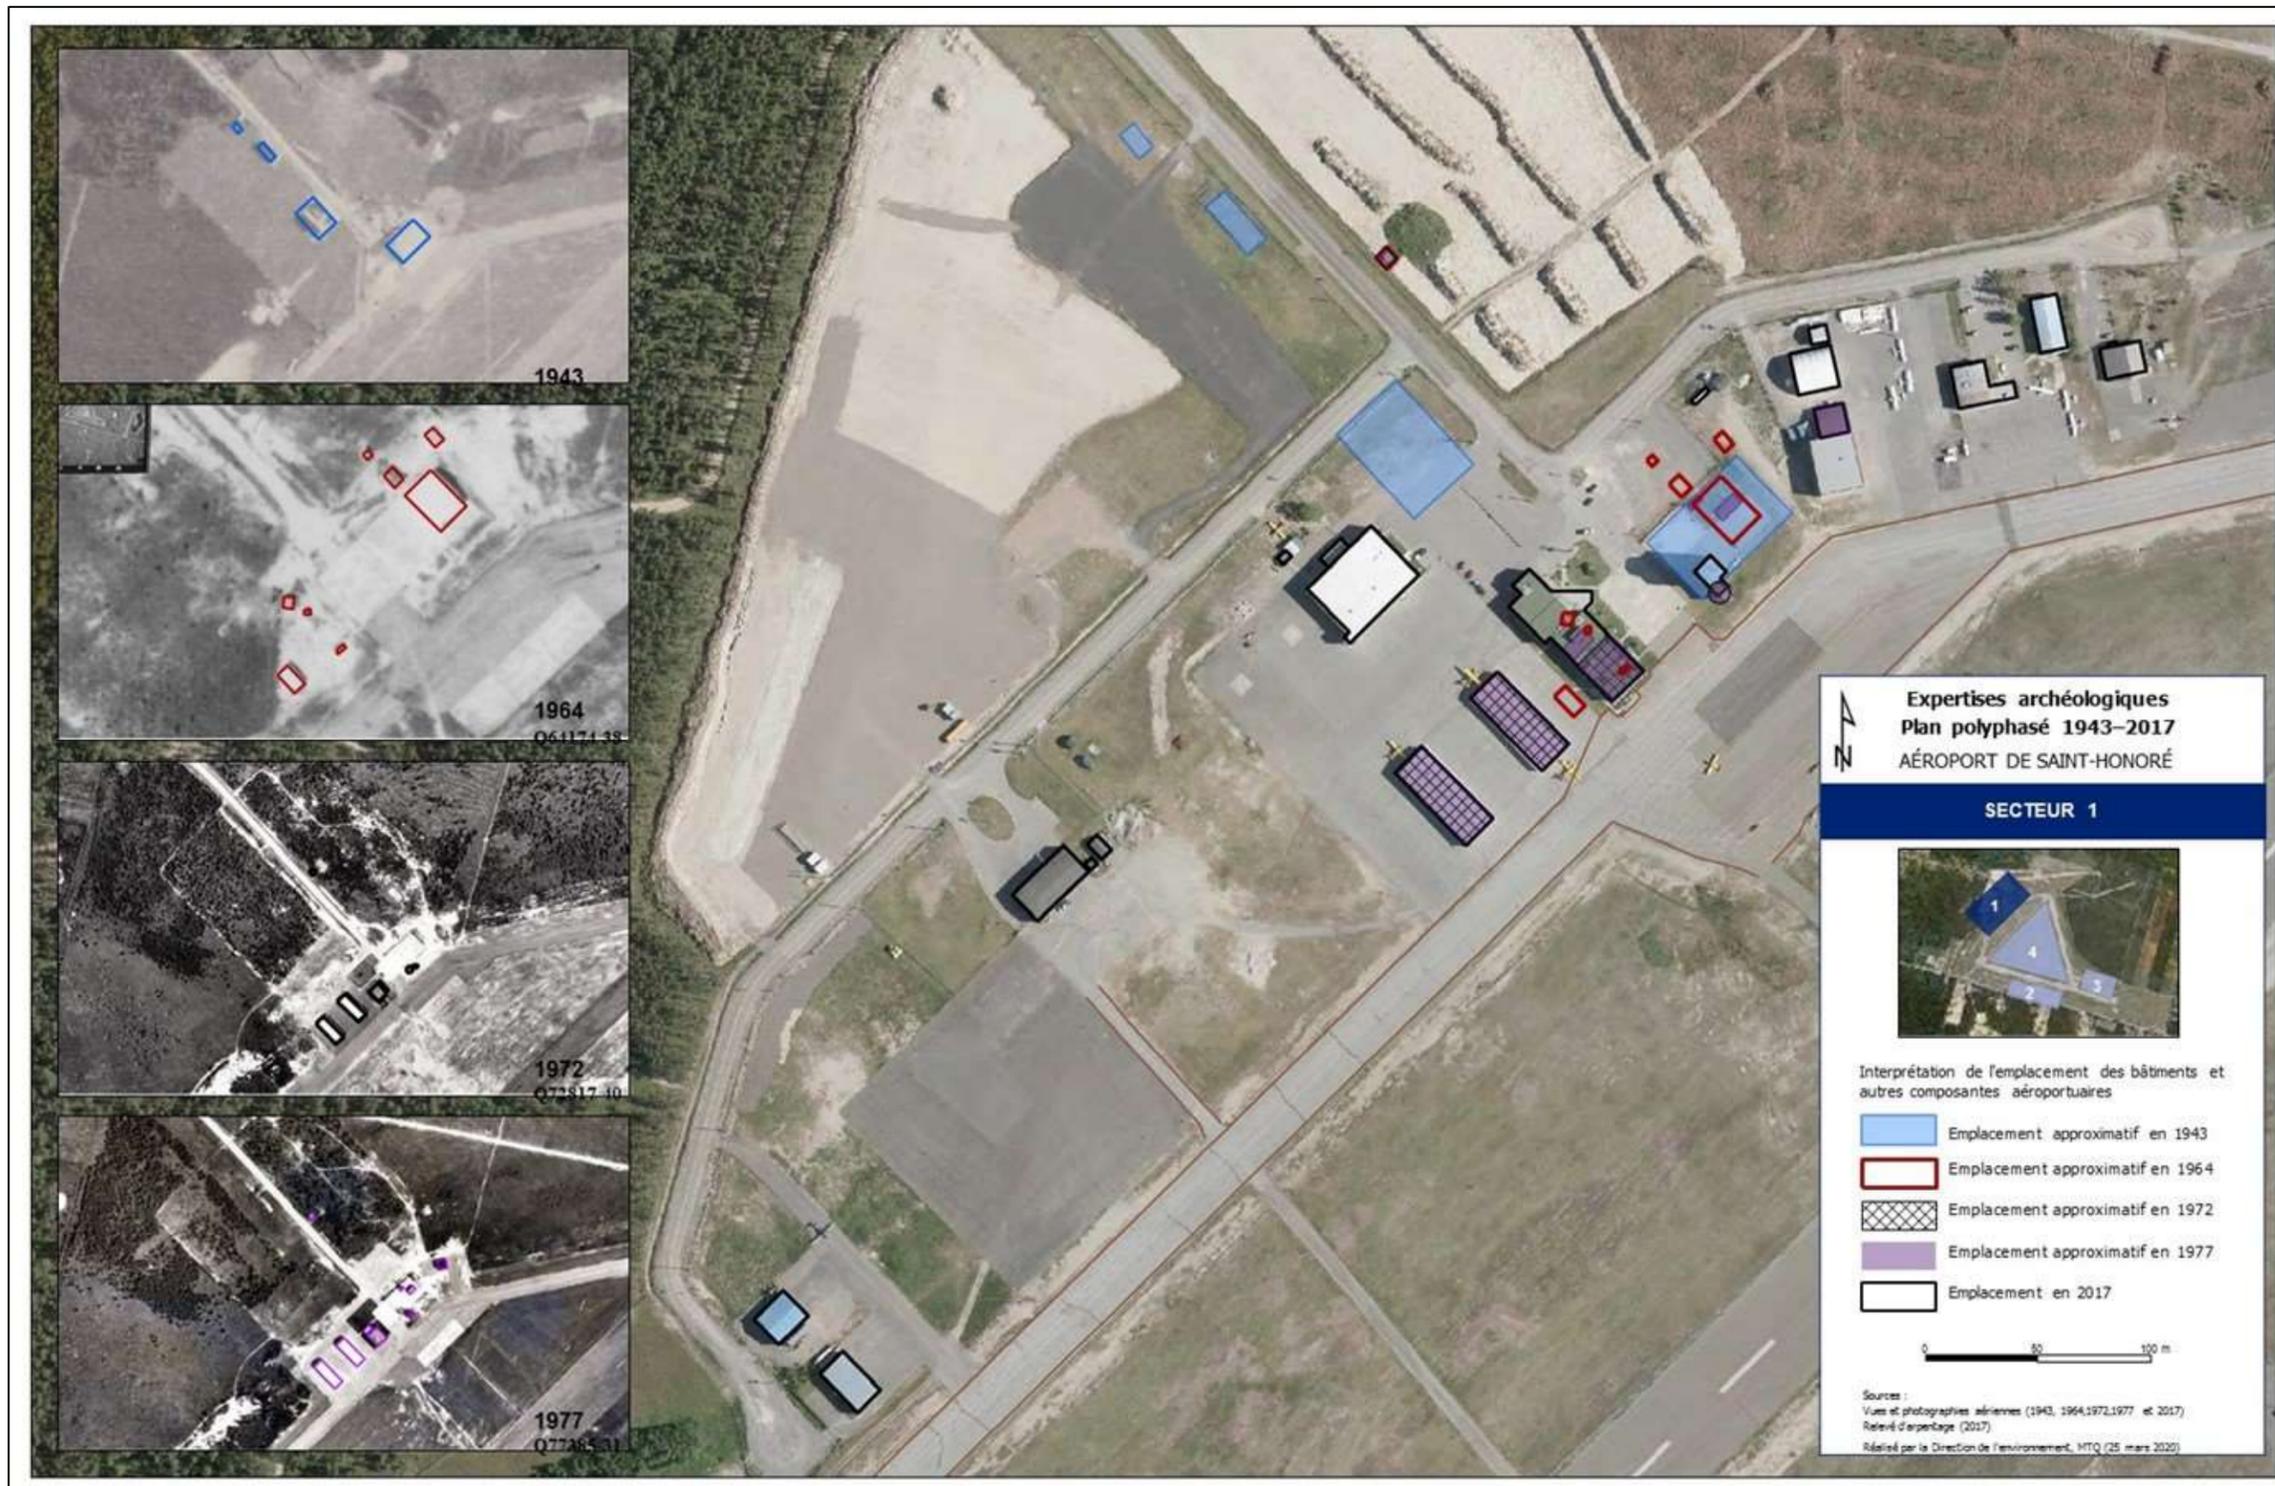
Figure 4 : Plan polyphasé 1943-2017, secteur 1. (Sources : MTQ, Direction de l'Environnement, 25 mars 2020)

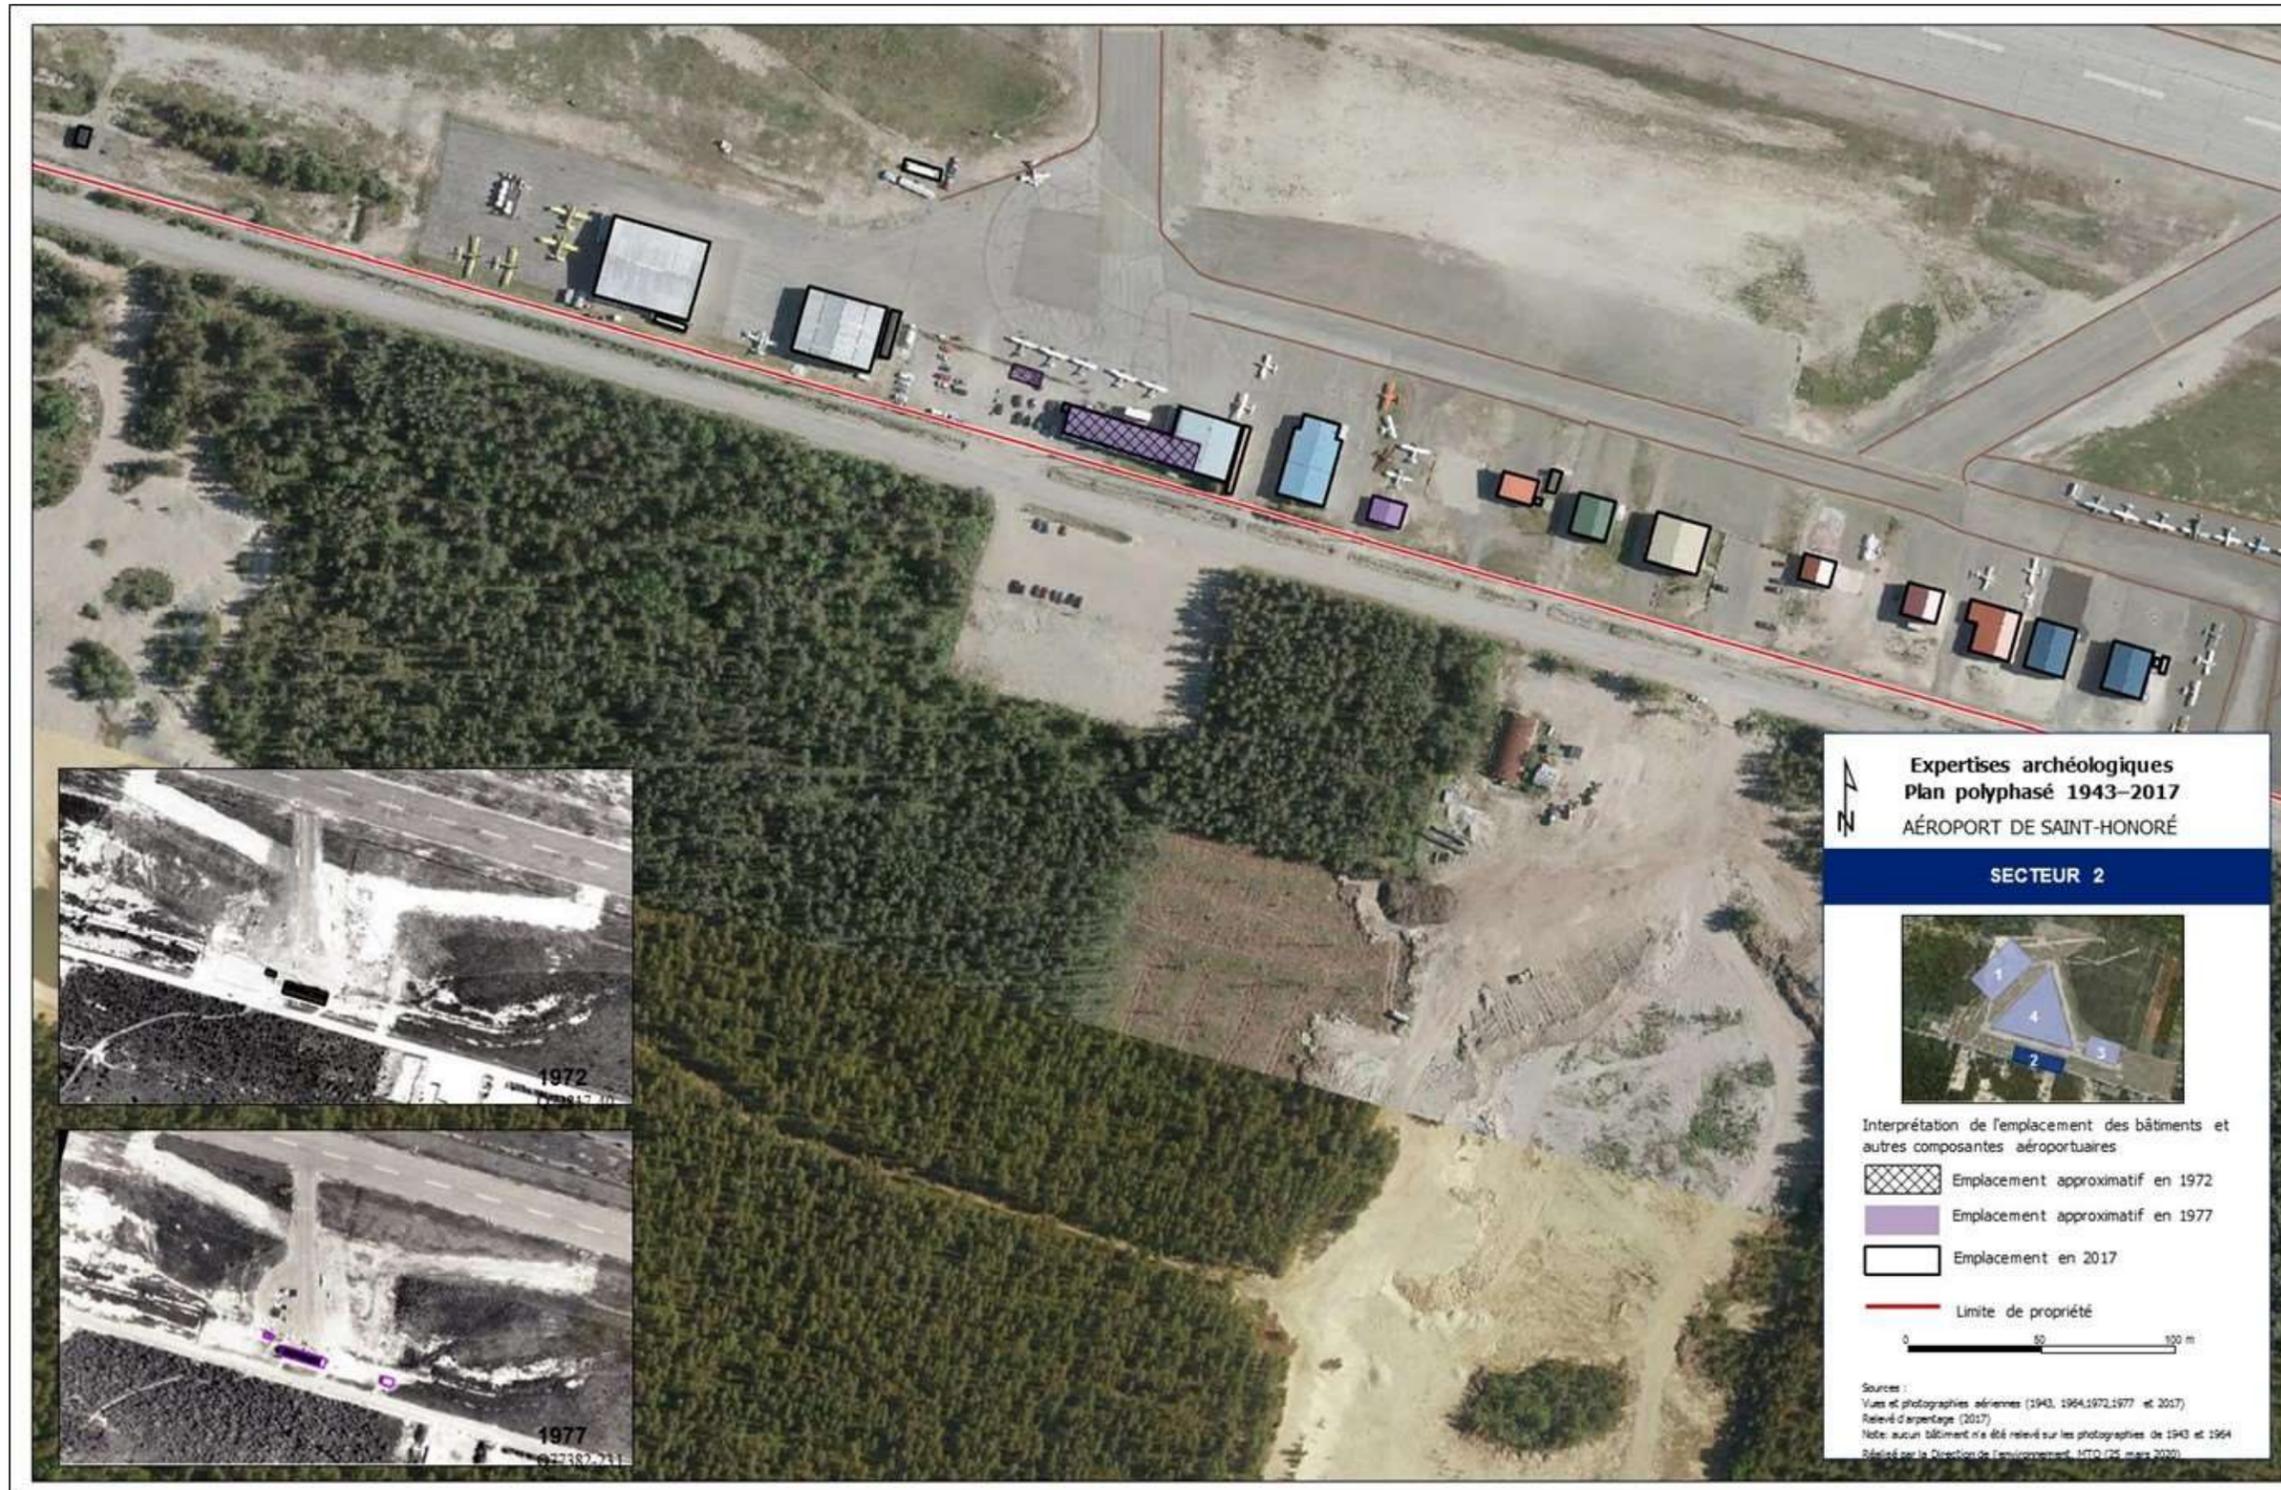
Figure 5 : Plan polyphasé 1943-2017, secteur 2. (Sources : MTQ, Direction de l'Environnement, 25 mars 2020)

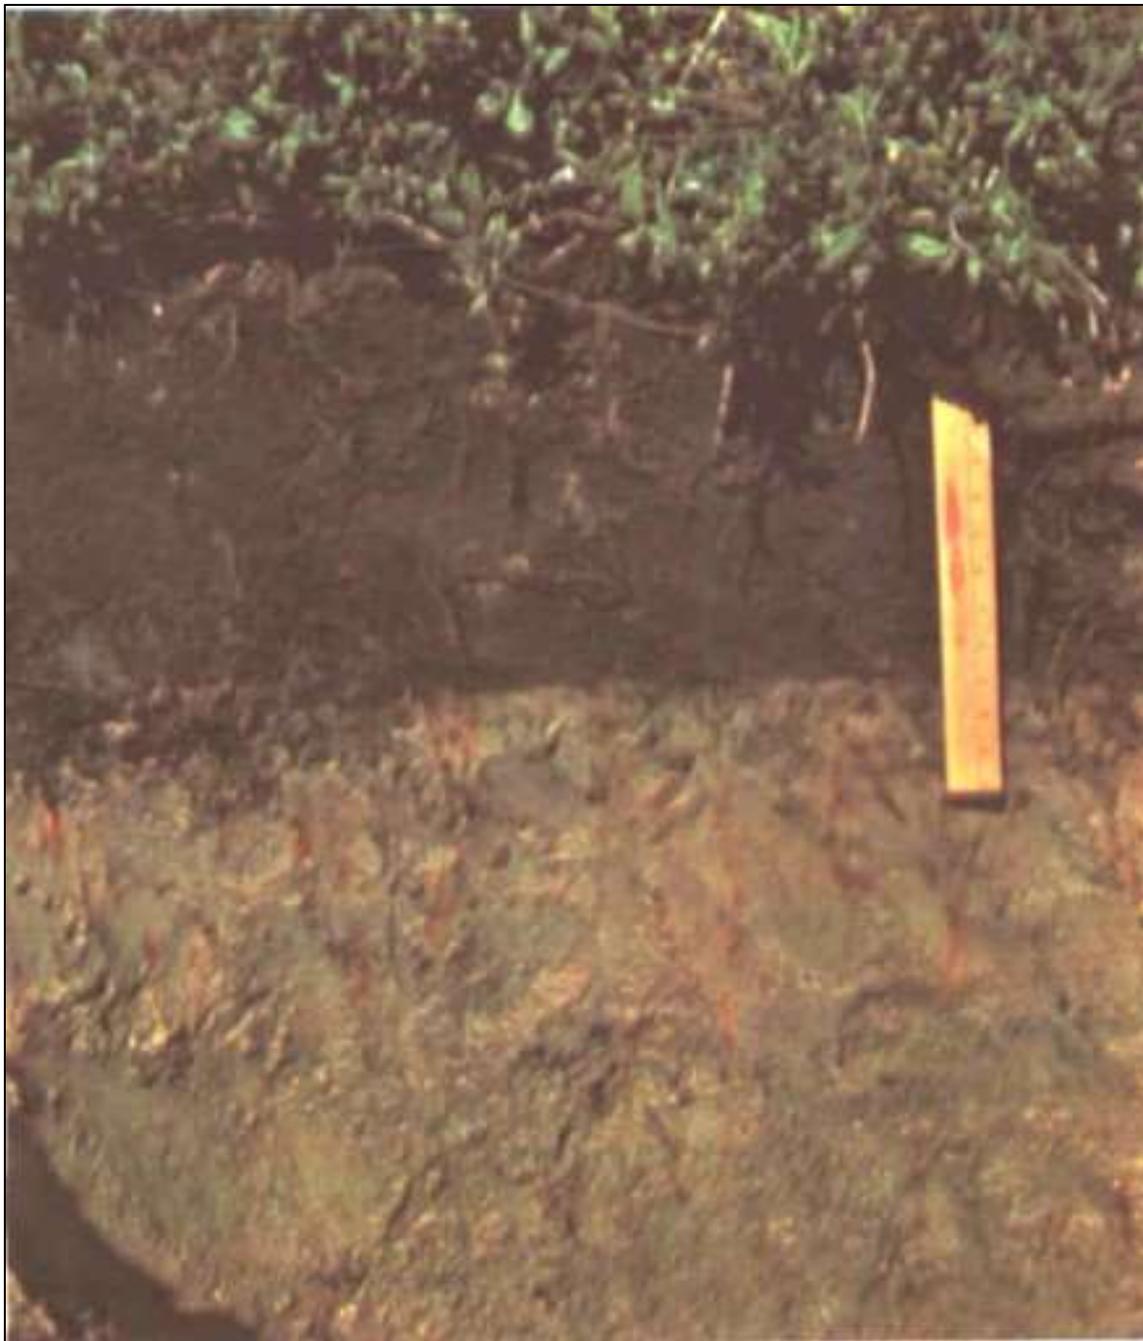
Figure 20 : Profil d'un sol organique sur argile calcaire (Saint-Honoré). (Source : Raymond, 1971, planche X-A)

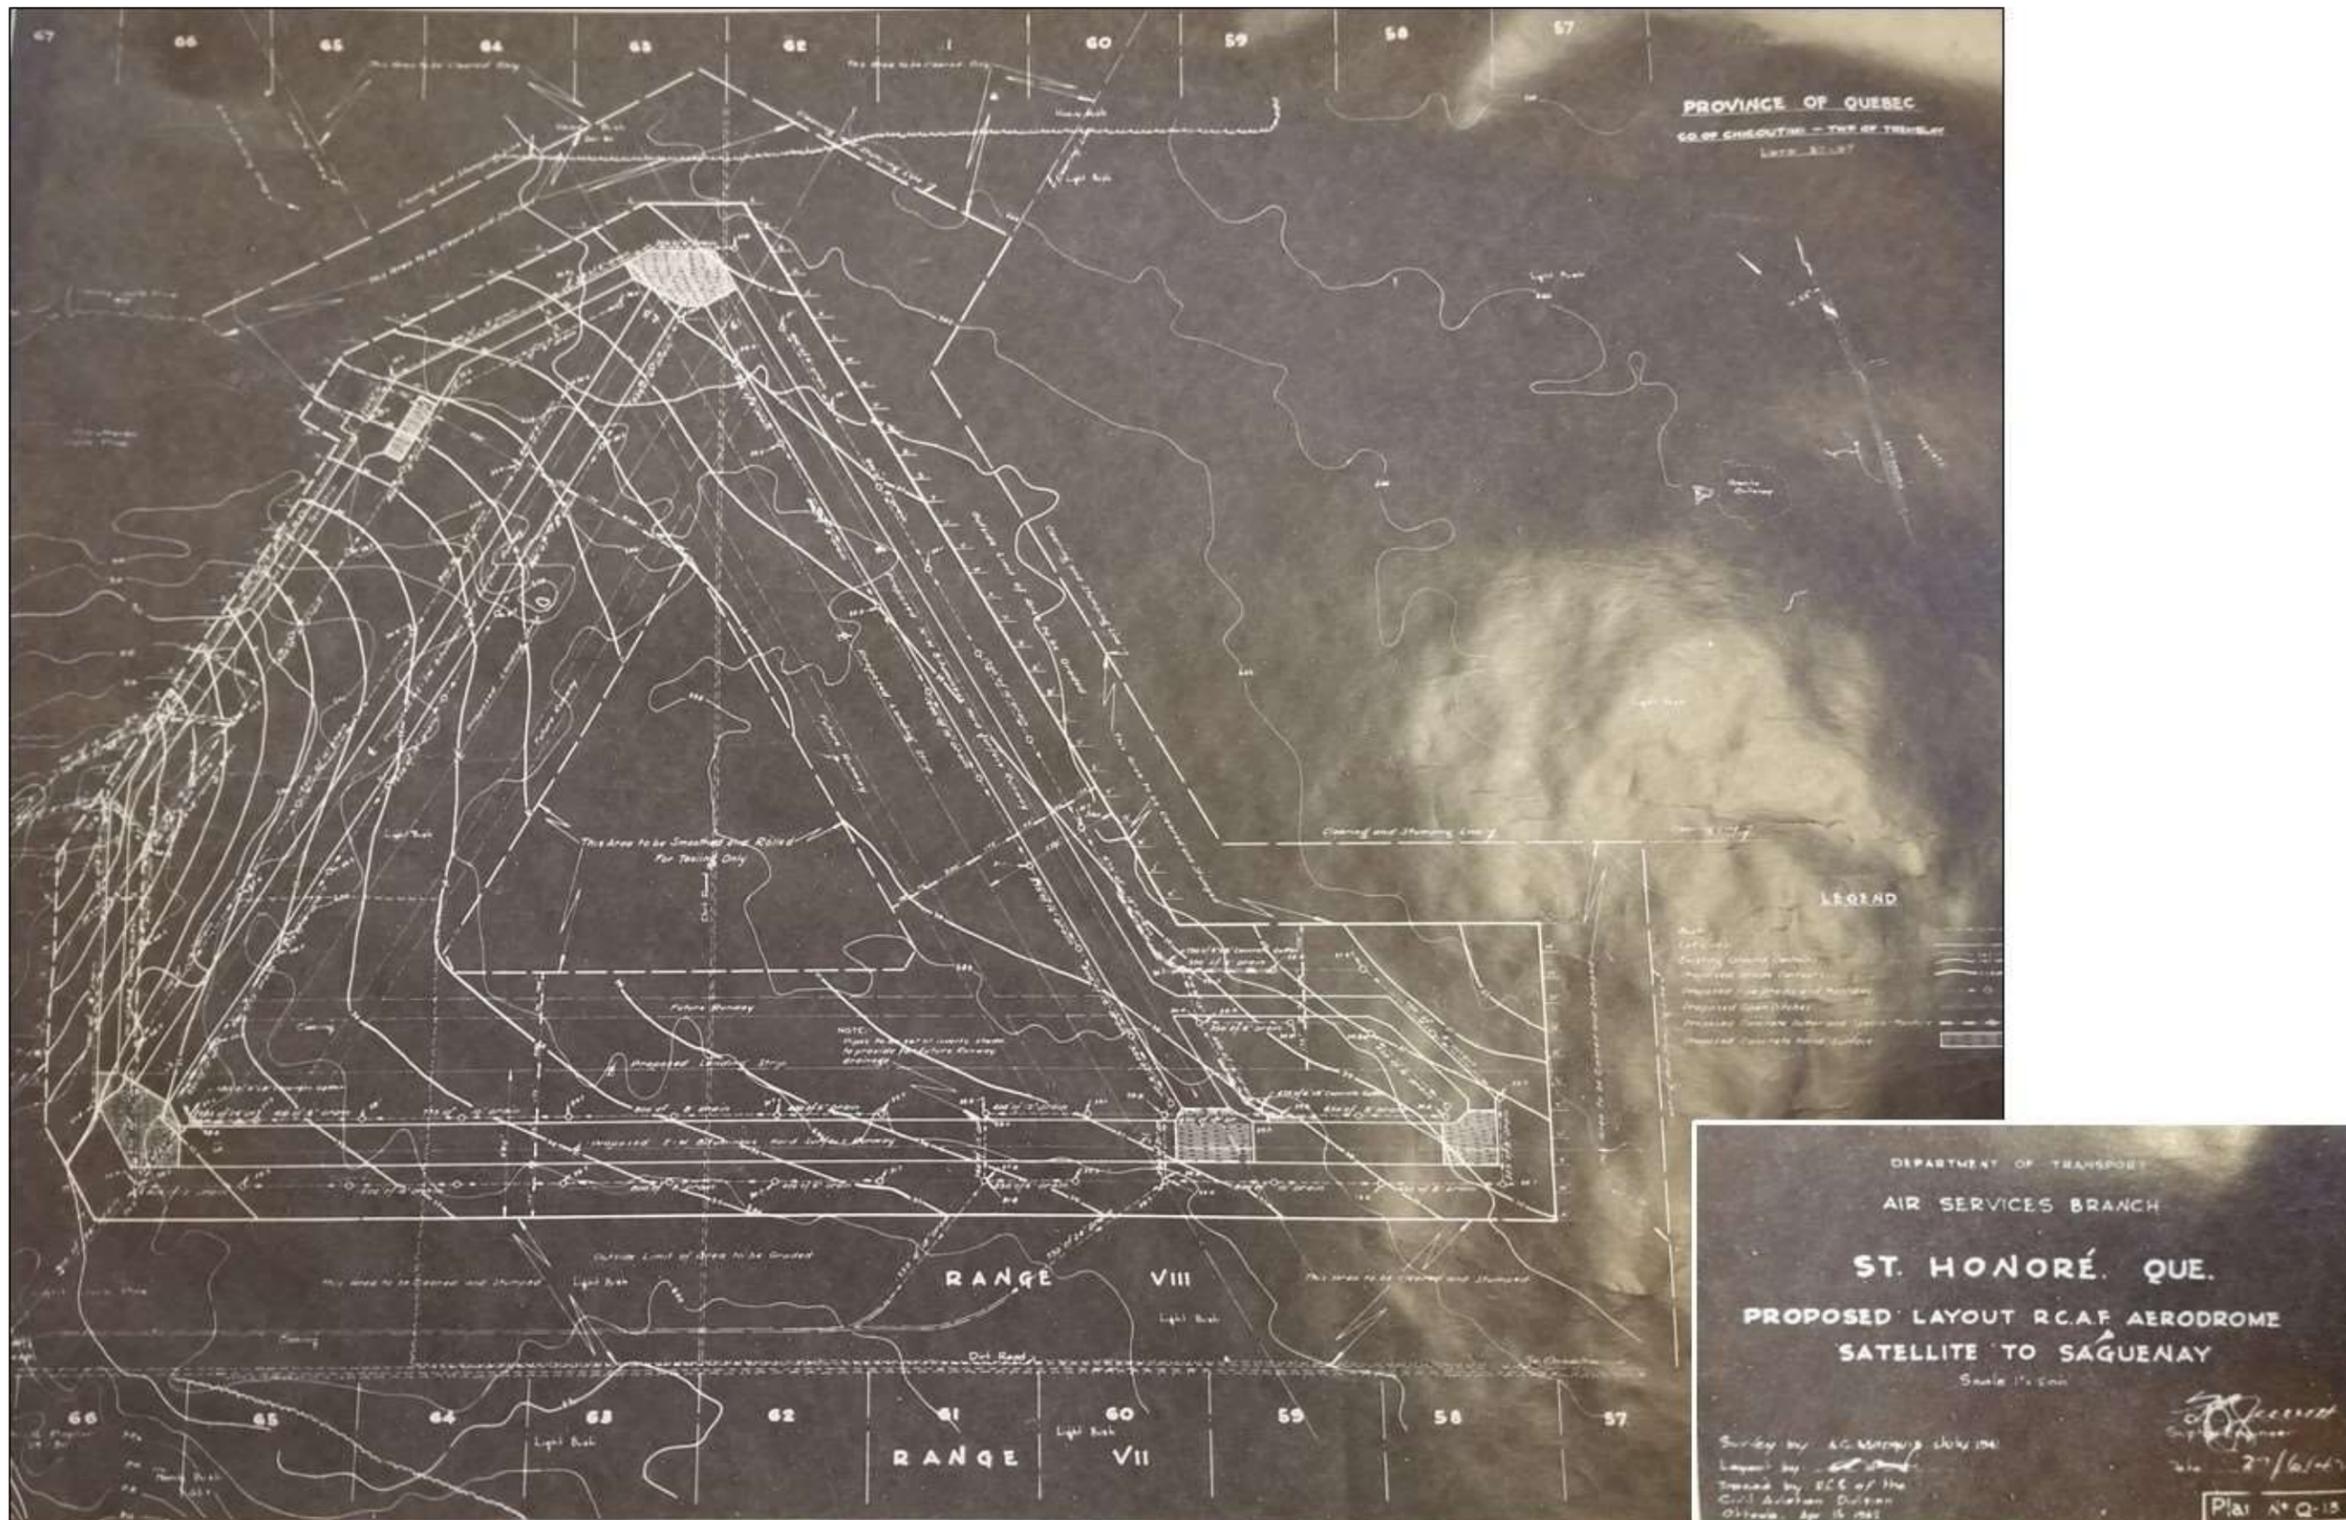
Figure 28 : Plan d'aménagement de l'aéroport : St Honoré Que, Proposed Layout R.C.A.F. Aerodrome, Satellite to Saguenay, Plan No Q-13, Ottawa, Apr. 16, 1942. (Source: Défense nationale, direction de l'aéroport de Saint-Honoré)

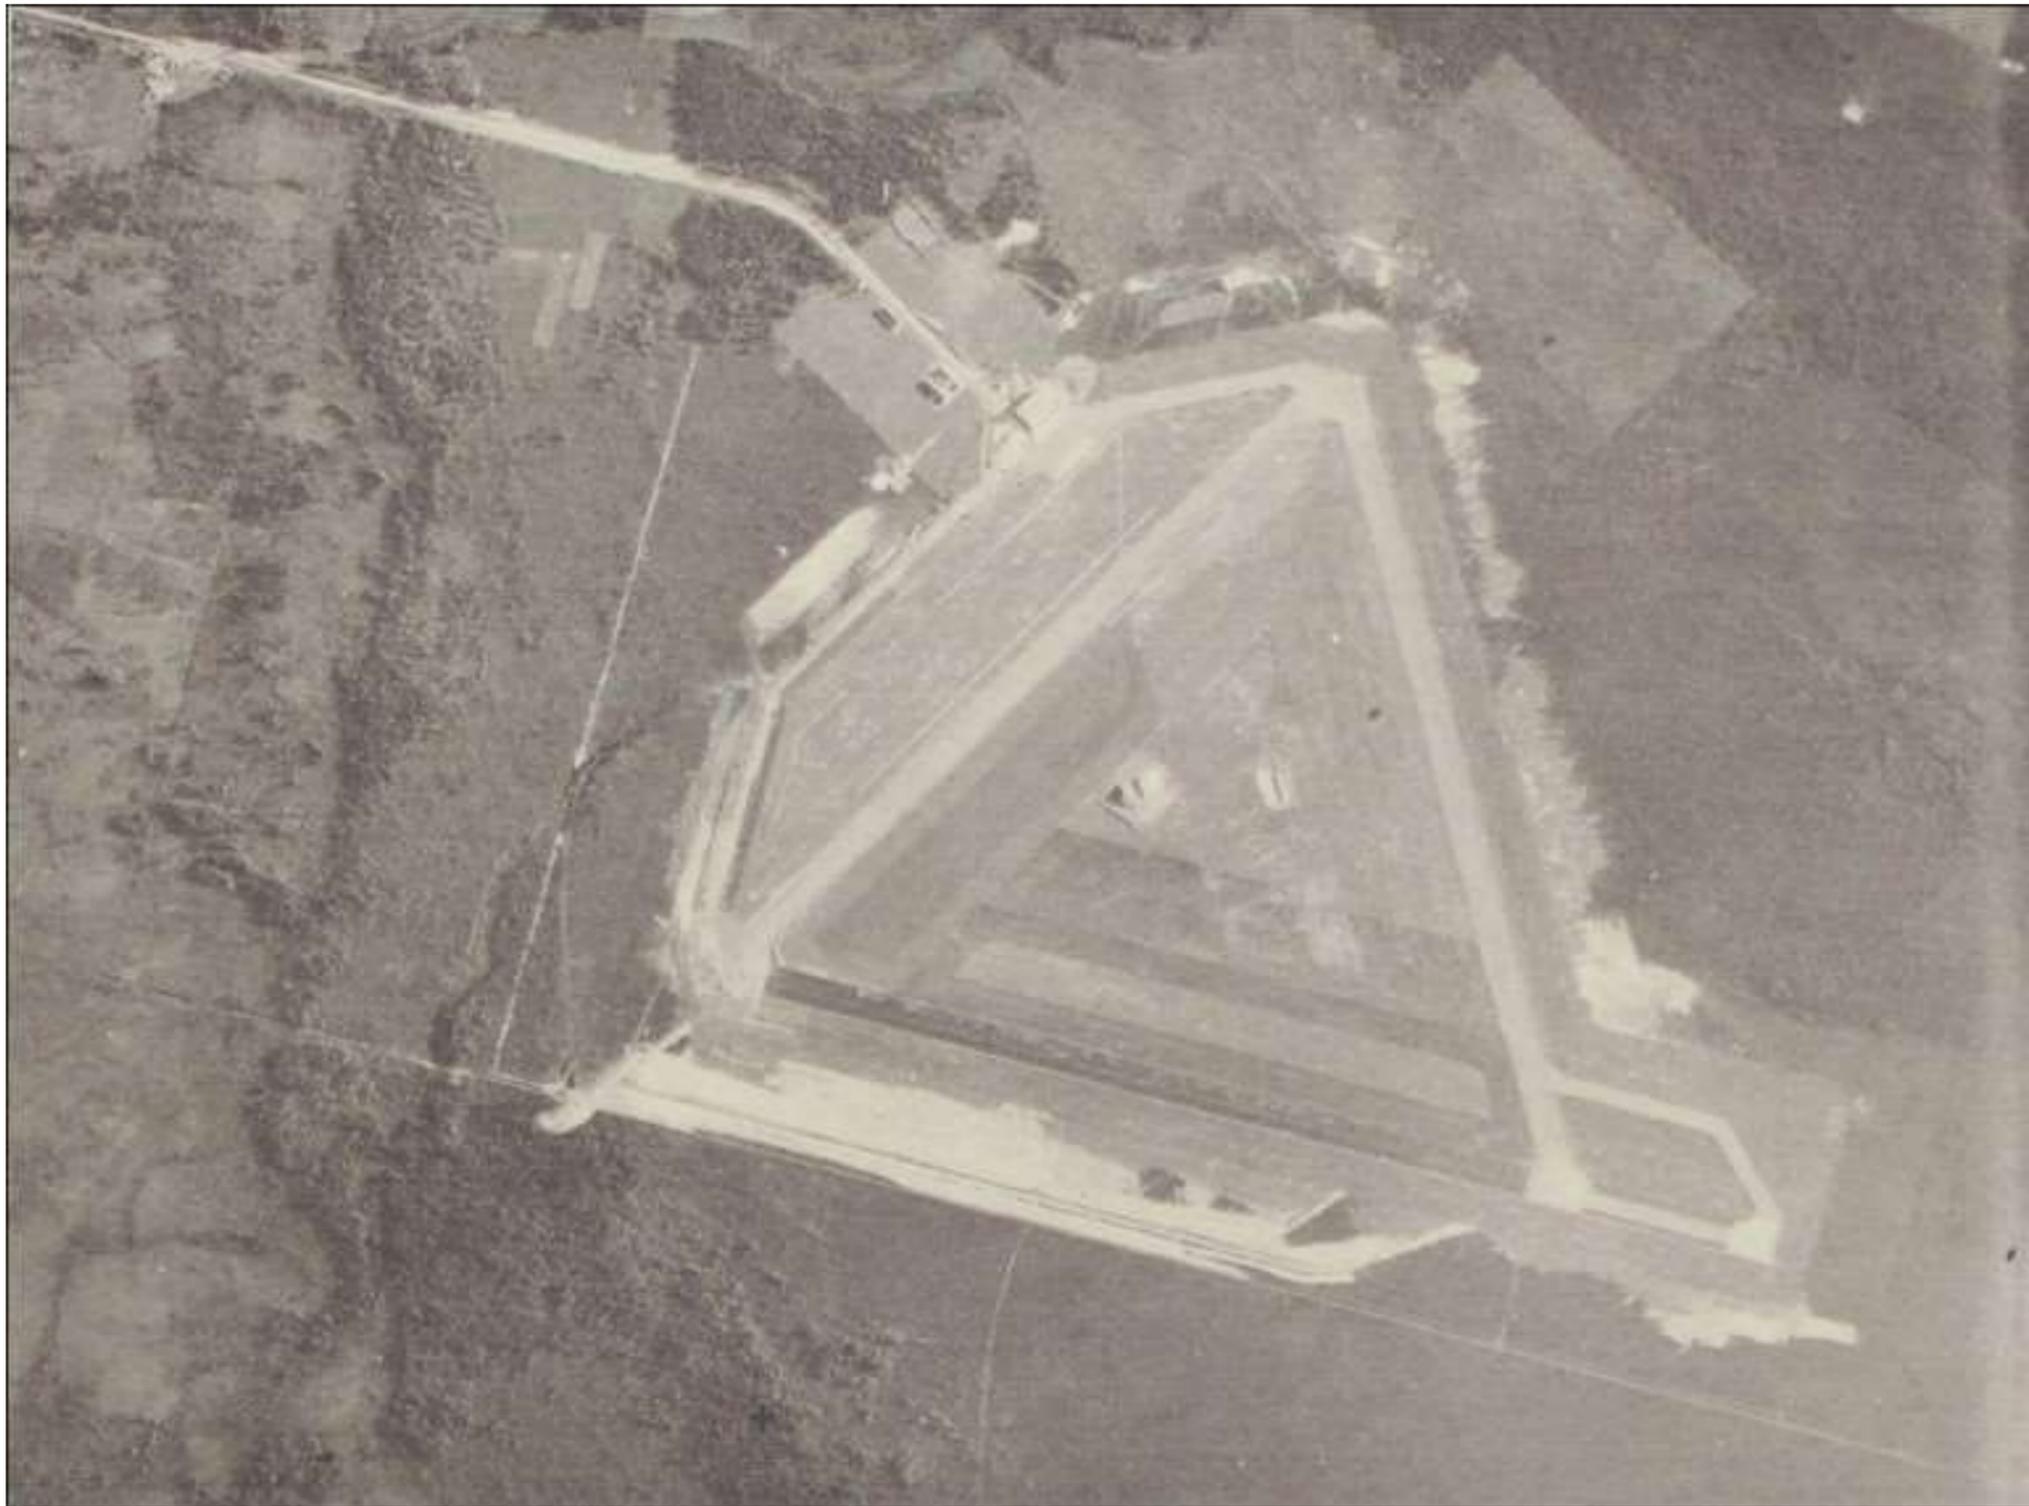
Figure 29 : Vue aérienne de la station R1 Saint-Honoré, été 1942, arborant le modèle « 60 Degree Runway ». (Source : Musée de la Défense aérienne / BFC Bagotville, Collection Dan McWilliams)

Le modèle adopté pour Saint-Honoré fut le « *60 Degree Runway* », présentant une disposition triangulaire des pistes permettant d'adapter les manœuvres de décollage et d'atterrissage selon les vents dominants⁹³ (figure 29).

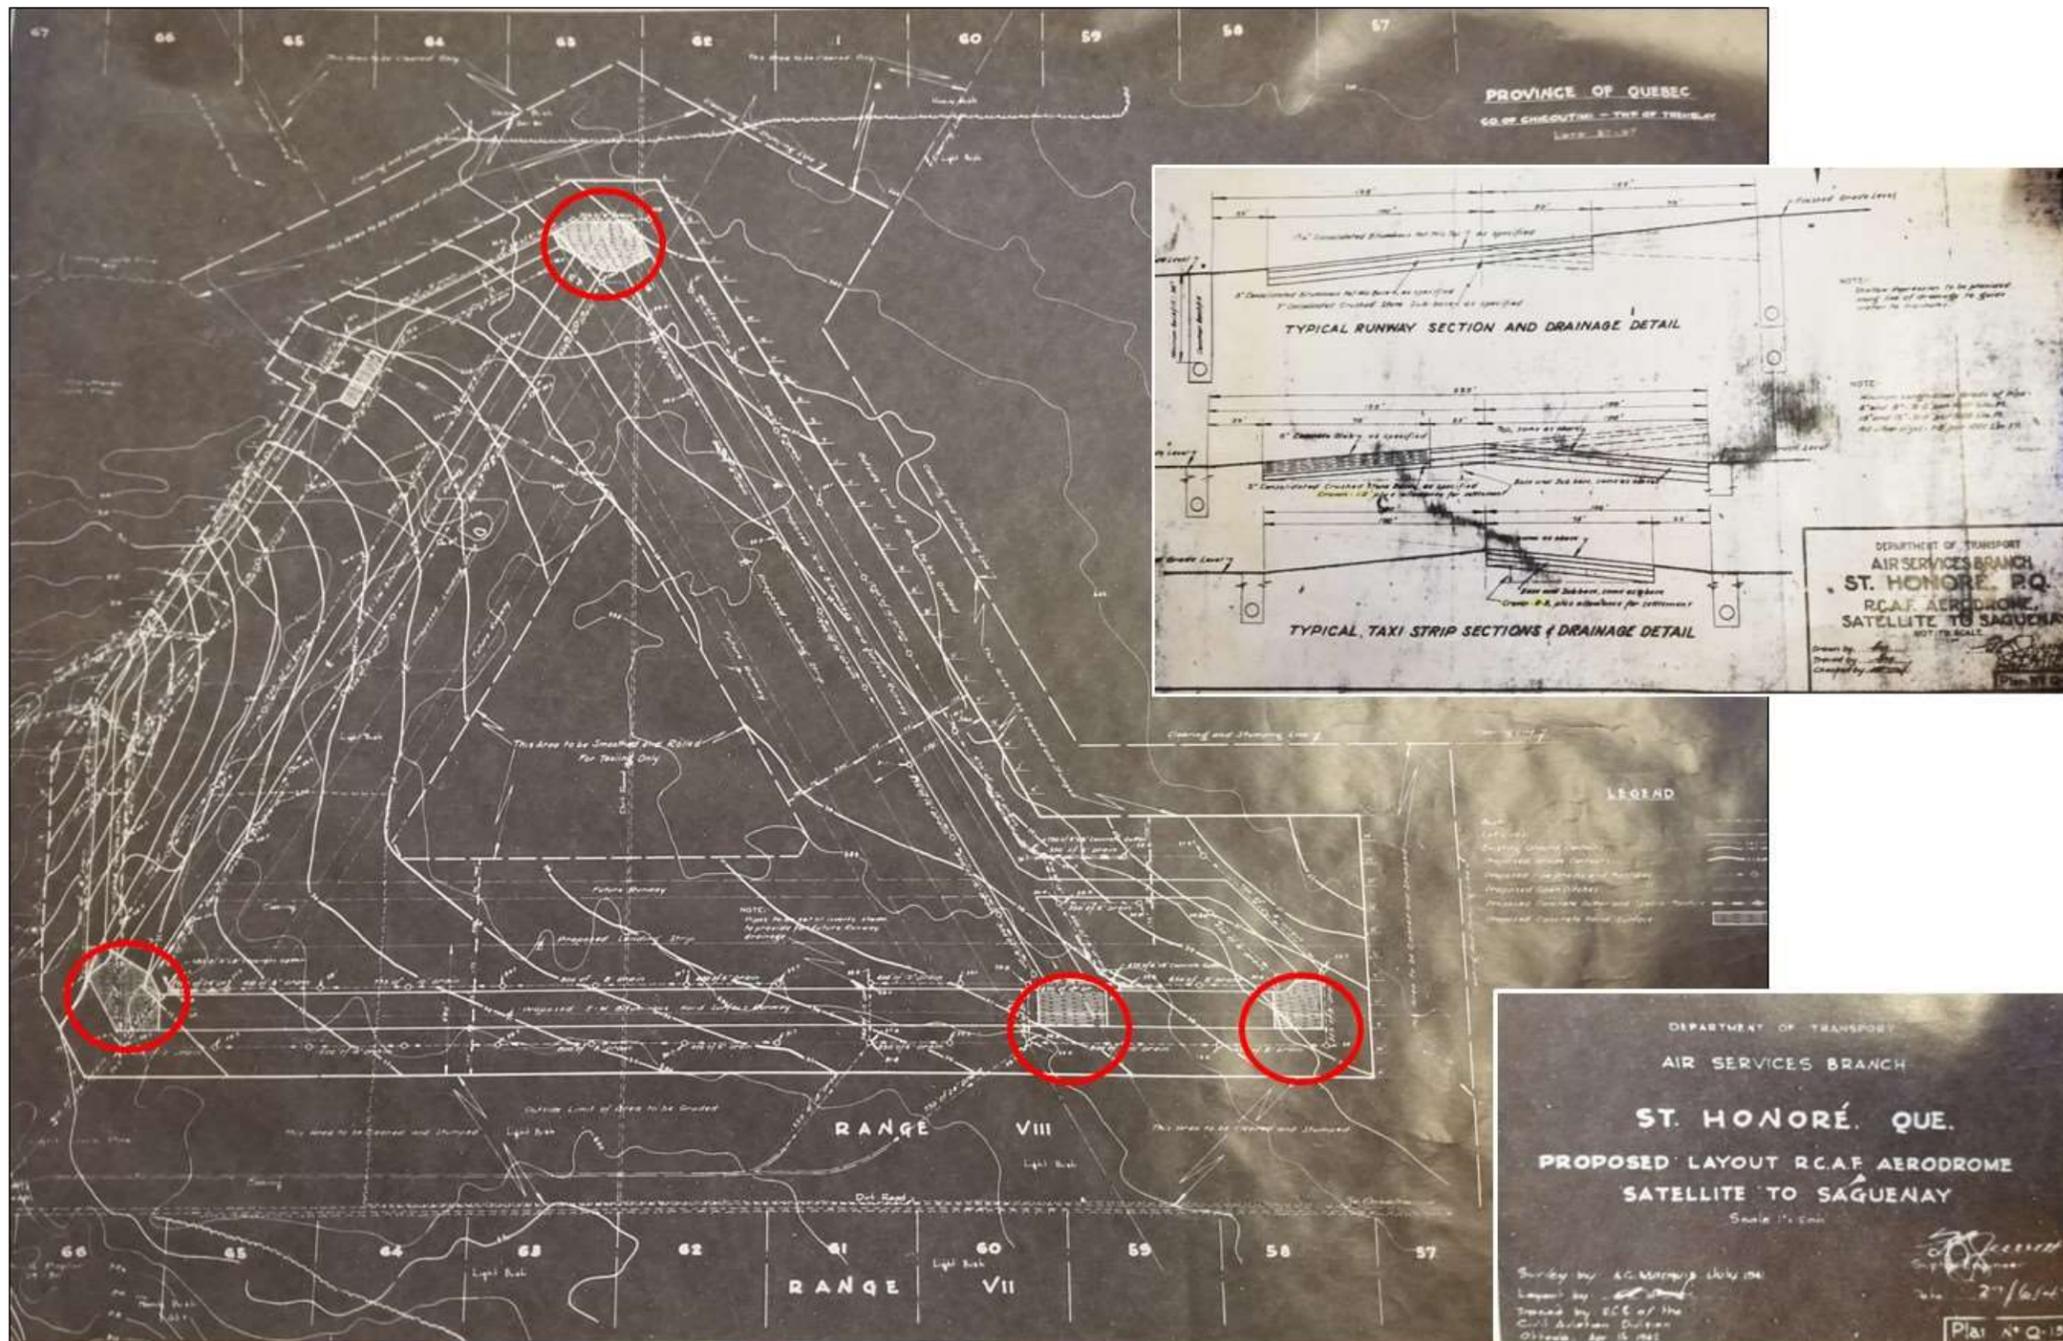
Figure 30 : Configuration de l'aéroport de Saint-Honoré. Les dalles bétonnées aux angles des pistes sont encadrées. (Source : St Honoré Que, Proposed Layout R.C.A.F. Aerodrome, Satellite to Saguenay/Typical runway section and Drainage Detail/Typical Taxi Strip Sections & Drainage Detail, Plan No Q-13, Ottawa, Apr. 16, 1942, Défense nationale, direction de l'aéroport de Saint-Honoré)

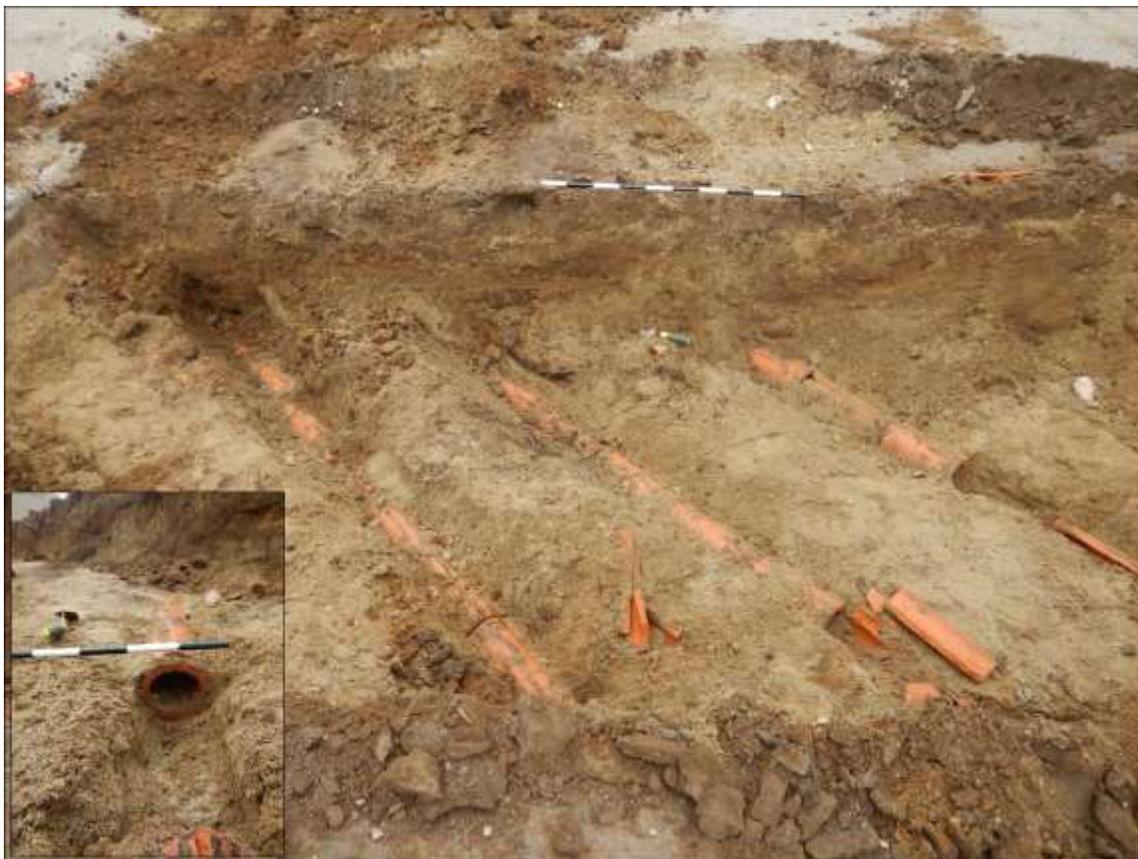
Figure 41 : Série de canalisations en terre cuite rouge, vue vers le nord-est (TR-20-20, 48°31'30.87"N et 71° 3'34.39"O). (Source : Subarctique Enr., DSCN1213 et DSCN1214, 2020-08-05)
