**Aérodrome Chicoutimi-Saint-Honoré,
Municipalité de Saint-Honoré**

EXPERTISES ARCHÉOLOGIQUES, 2020

Aérodrome Chicoutimi-Saint-Honoré, dans la municipalité de Saint-Honoré

Projet 154-17-1270

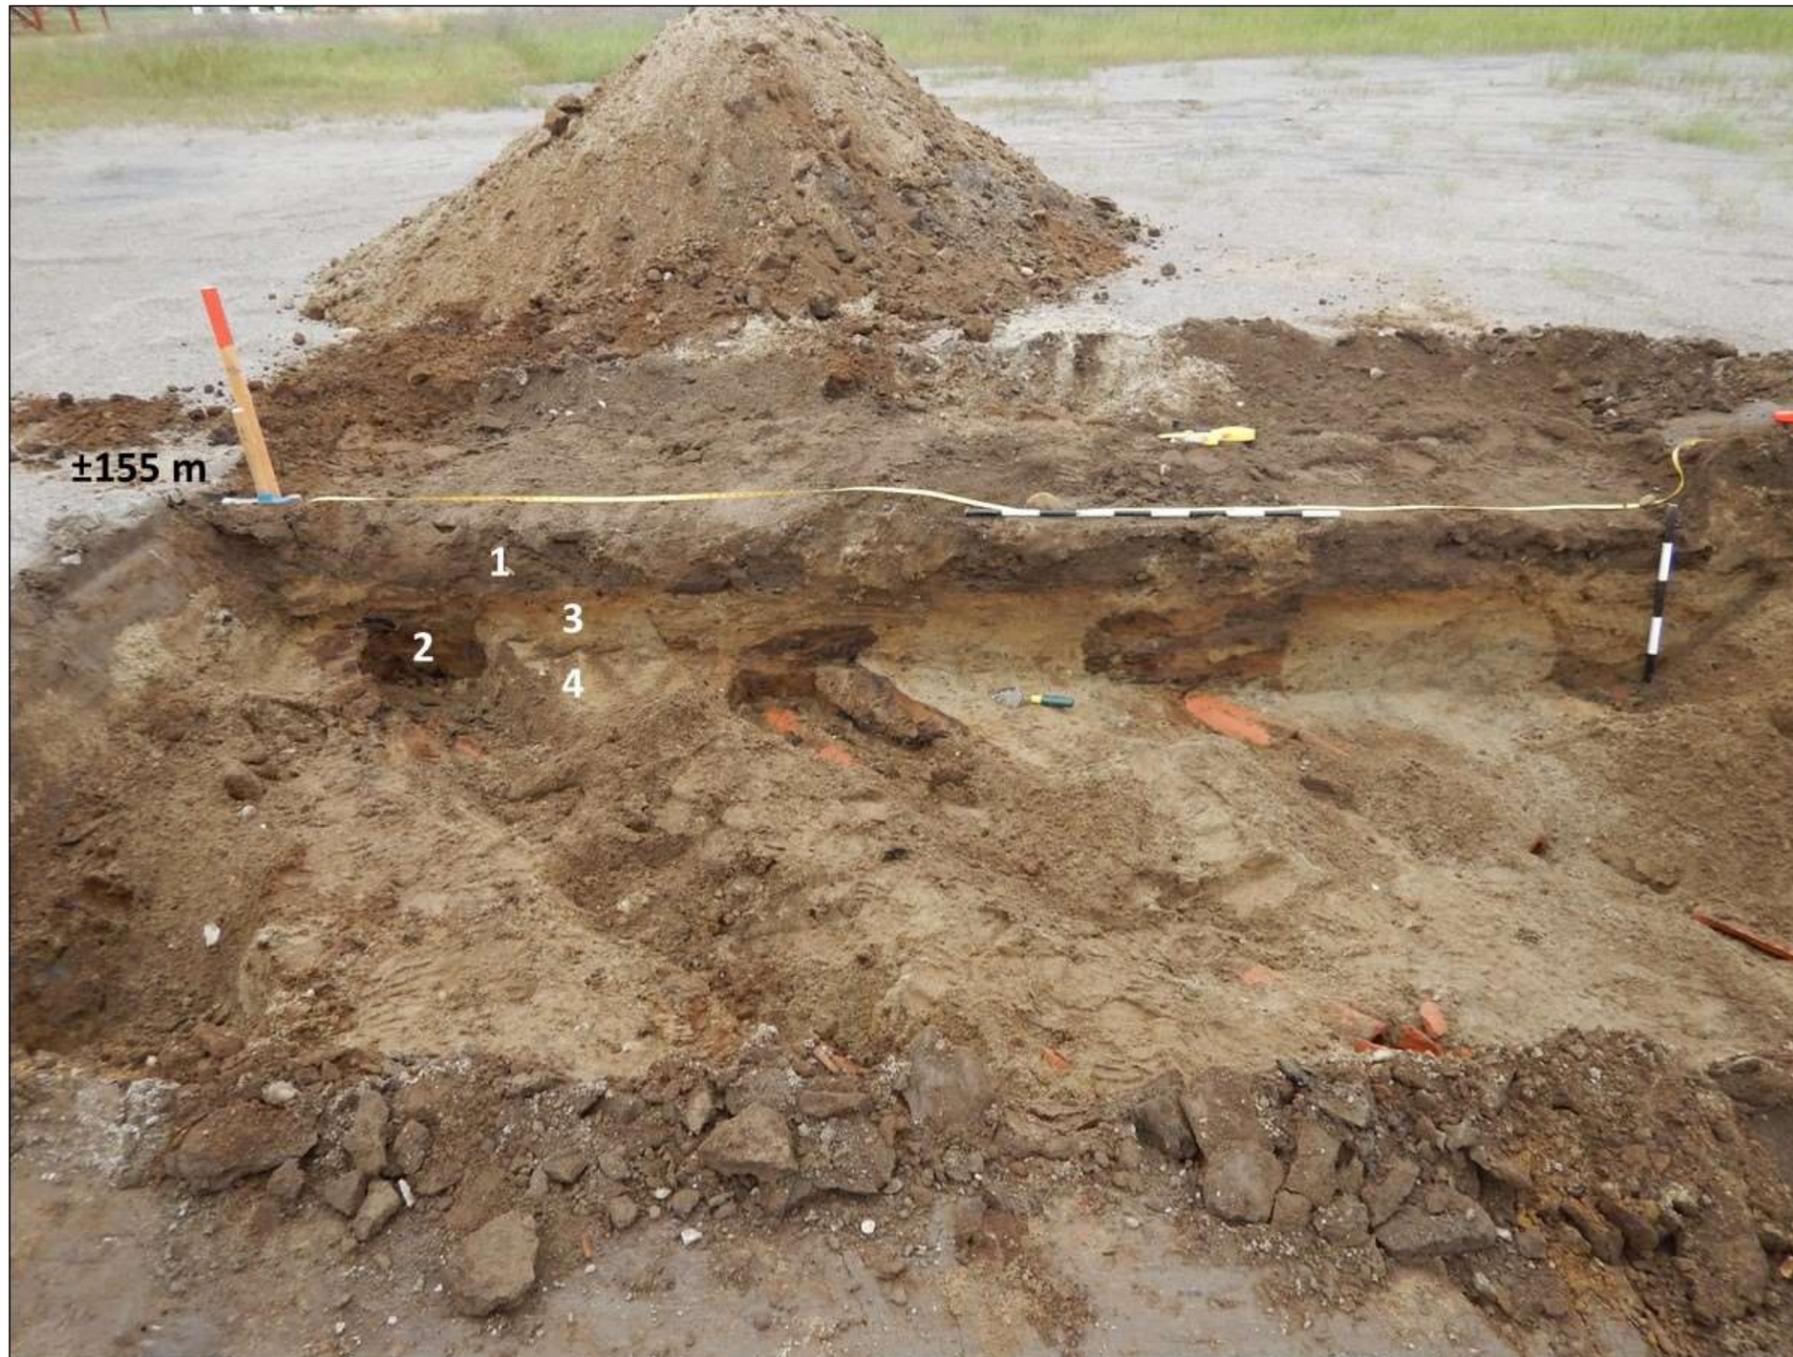
Figure 42 : Profil stratigraphique au-dessus des canalisations indiquant que celles-ci sont antérieures à la couche de surface actuelle. (Source : Subarctique Enr., DSCN1221, 2020-08-05)

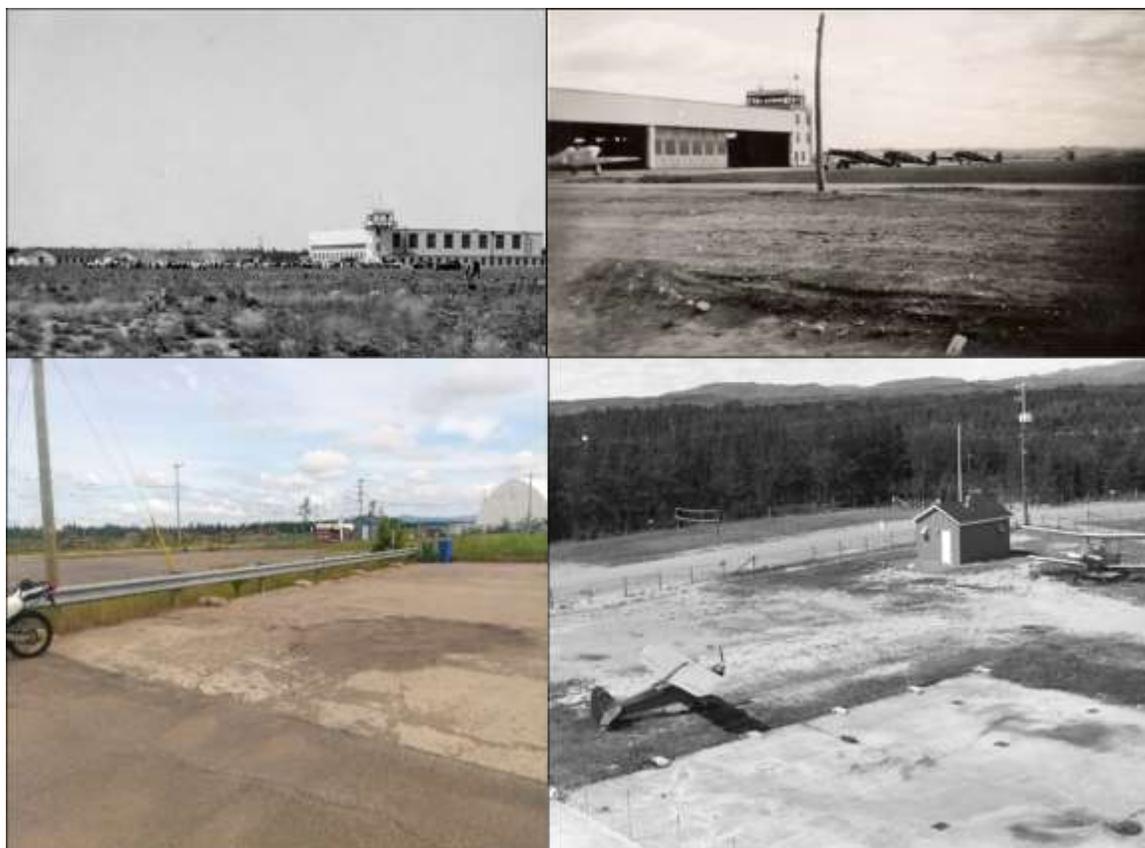
Plusieurs fondations de constructions datant de la Deuxième Guerre mondiale ont été observées dans ce secteur. Les éléments confirmés lors de l'inspection visuelle comprennent un ancien hangar pour avions et tour de contrôle (S1-1) (figure 43), une station de pompage et réservoirs (S1-10)¹²³ (figures 44 et 45) et un garage pour véhicules automobiles (S1-4) (figure 46). Ces vestiges sont concentrés près du centre opérationnel actuel de l'aéroport et du CFQA et le long de la route entre l'aéroport et la ville de Saint-Honoré (figure 47).

Figure 43 : Le hangar d'avions et la tour de contrôle (S1-1) en 1947 et la fondation du hangar d'avions visible aujourd'hui (S1-1). Des *Hawker Hurricane* sont stationnés près de la tour de contrôle¹²⁴. (Sources : Musée de la Défense aérienne / BFC Bagotville et Subarctique Enr., 20200804150710611, 2020-08-04)

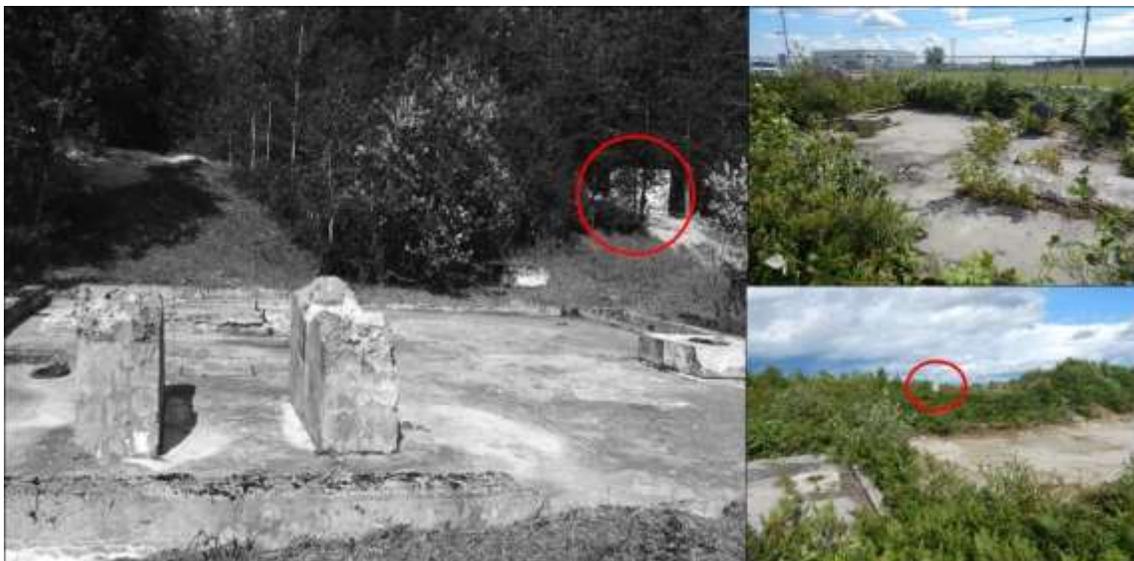
¹²³ L'emplacement du bâtiment des pompes correspond également aux vestiges S1-15 (1964) et S1-25 (1972), mais comme le bâtiment des pompes a été déménagé suivant la fermeture de l'aéroport à la fin de la Deuxième Guerre mondiale (*Progrès du Saguenay*, le 9 août 1946, p. 5), les vestiges S1-15 et S1-25 sont une (ou des) nouvelle construction qui a peut-être été érigée sur la fondation de la station de pompage.

Figure 44 : Fondations de la station de pompage (S1-10) visibles le long de la rue de l'aéroport s.d. et aujourd'hui. Le monticule abritant les réservoirs d'eau est visible en arrière-plan et la cheminée d'aération est encerclée. (Sources : Musée de la Défense aérienne / BFC Bagotville et Subarctique Enr., DSCN1459 et DSCN1453, 2020-08-04)

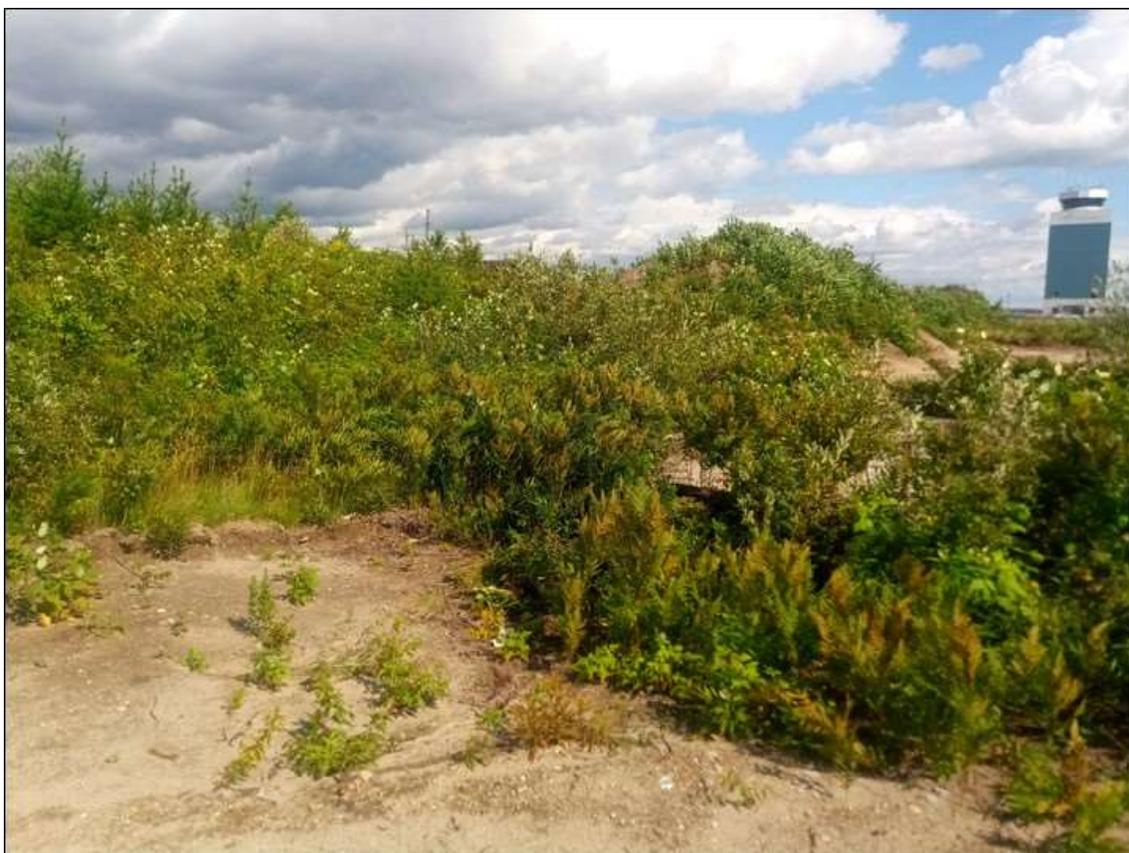
Figure 45 : Le monticule de terre abritant les réservoirs (S1-10) à l'arrière de la station de pompage. (Source : Subarctique Enr., 20200806191420867, 2020-08-06)

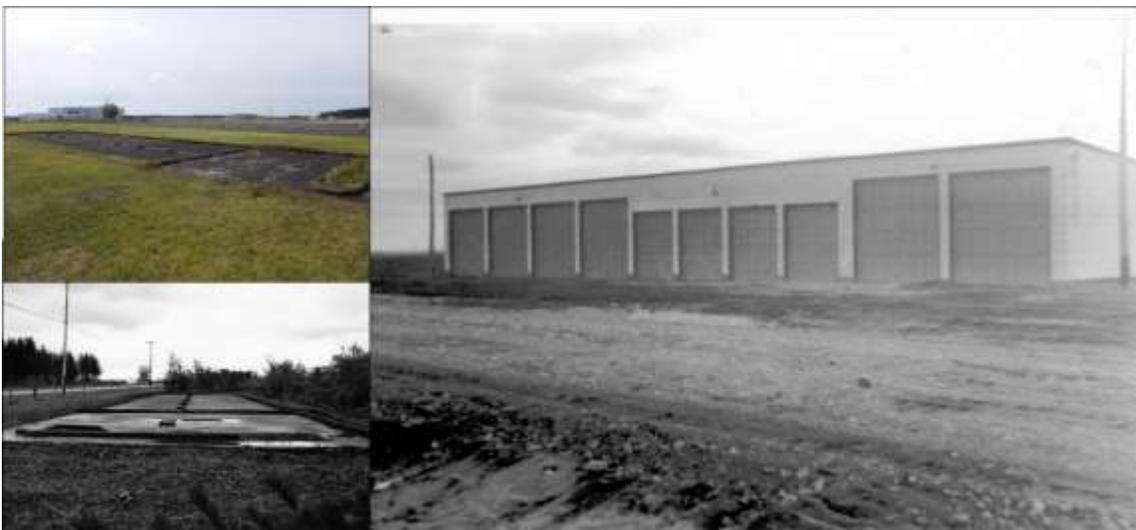
Figure 46 : Fondation du garage pour véhicules automobiles (S1-4), ca 1943, visible le long de la rue de l'aéroport. (Sources : Musée de la Défense aérienne / BFC Bagotville, Collection Michel Bergeron et Subarctique Enr, DSCN1110, 2020-08-04)

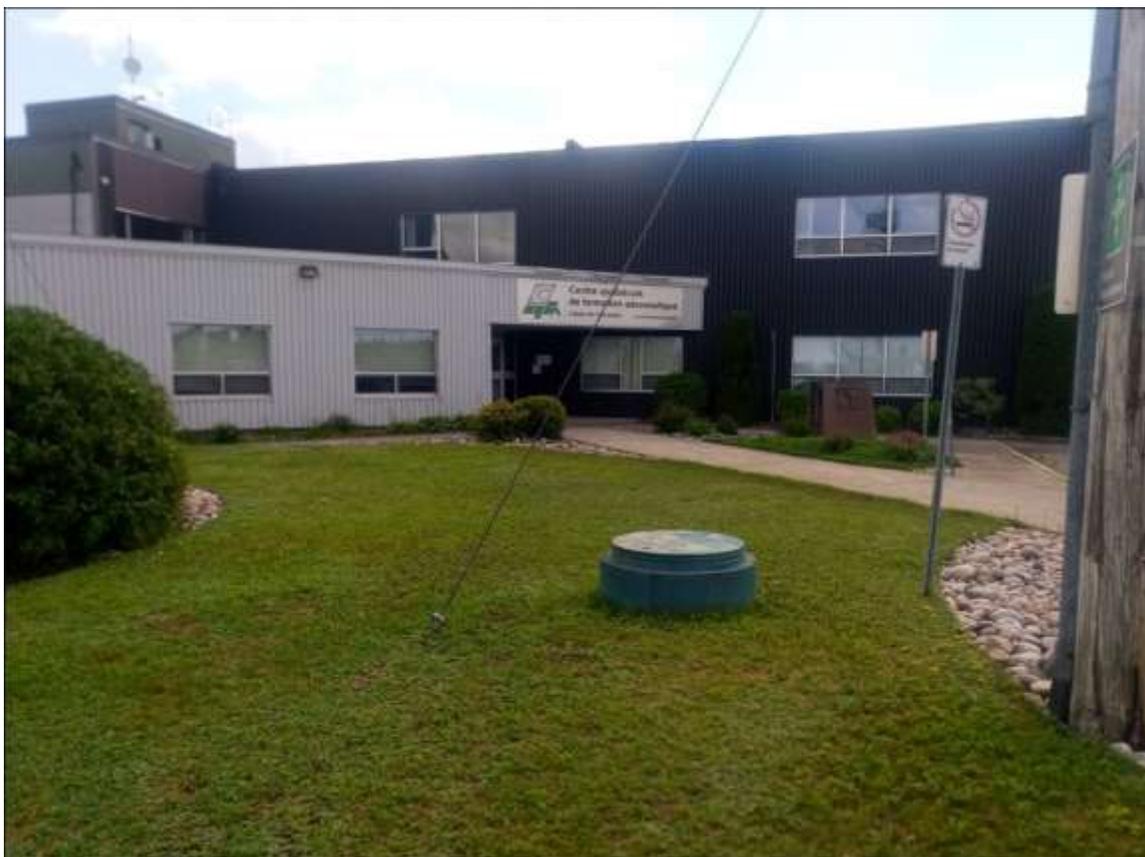
Un des trous d'homme implantés sur le site a été observé également, devant le bâtiment d'administration du CQFA (figure 48). Cet élément est peut-être associé au réseau d'origine d'évacuation des eaux usées de 1942¹²⁵.

Figure 48 : Manhole devant le bâtiment du CFQA, associé peut-être au réseau d'origine d'évacuation des eaux usées de 1942. (Source : *Subarctique Enr.*, #20200806185322916)

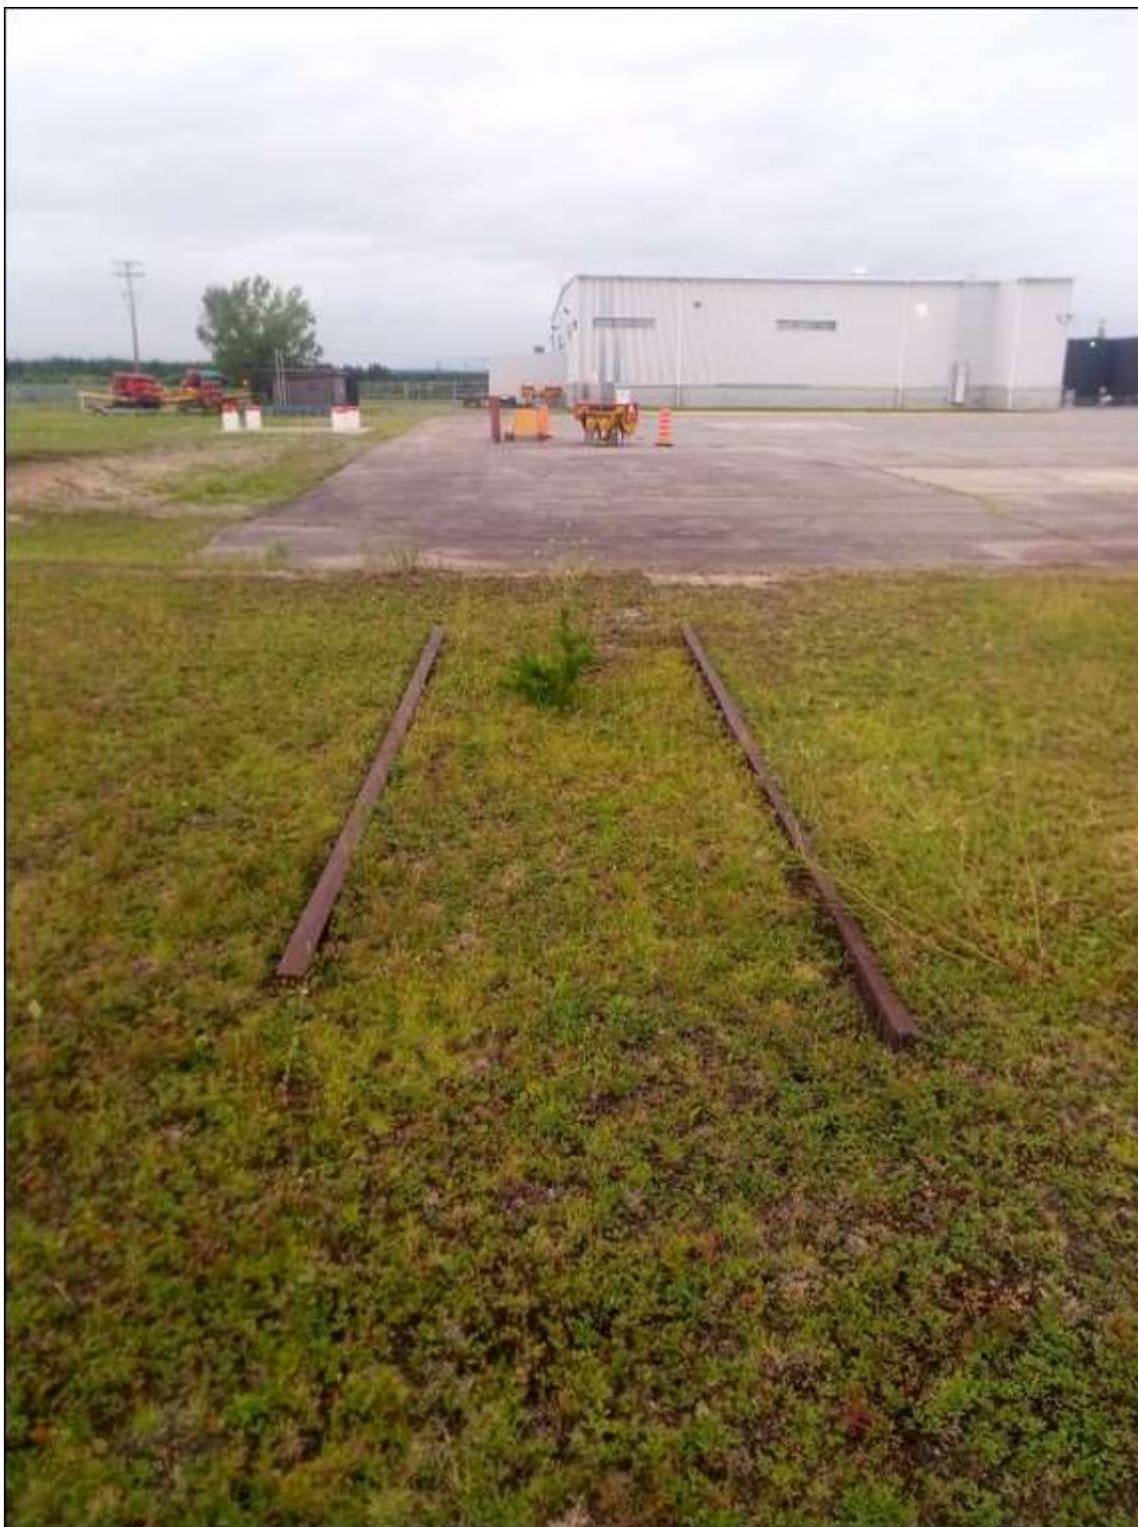
Figure 49 : Rails au sol menant vers le réservoir de carburant, au sud du hangar no 3 du CEGEP de Chicoutimi. (Source : Subarctique Enr., #20200806120352361)

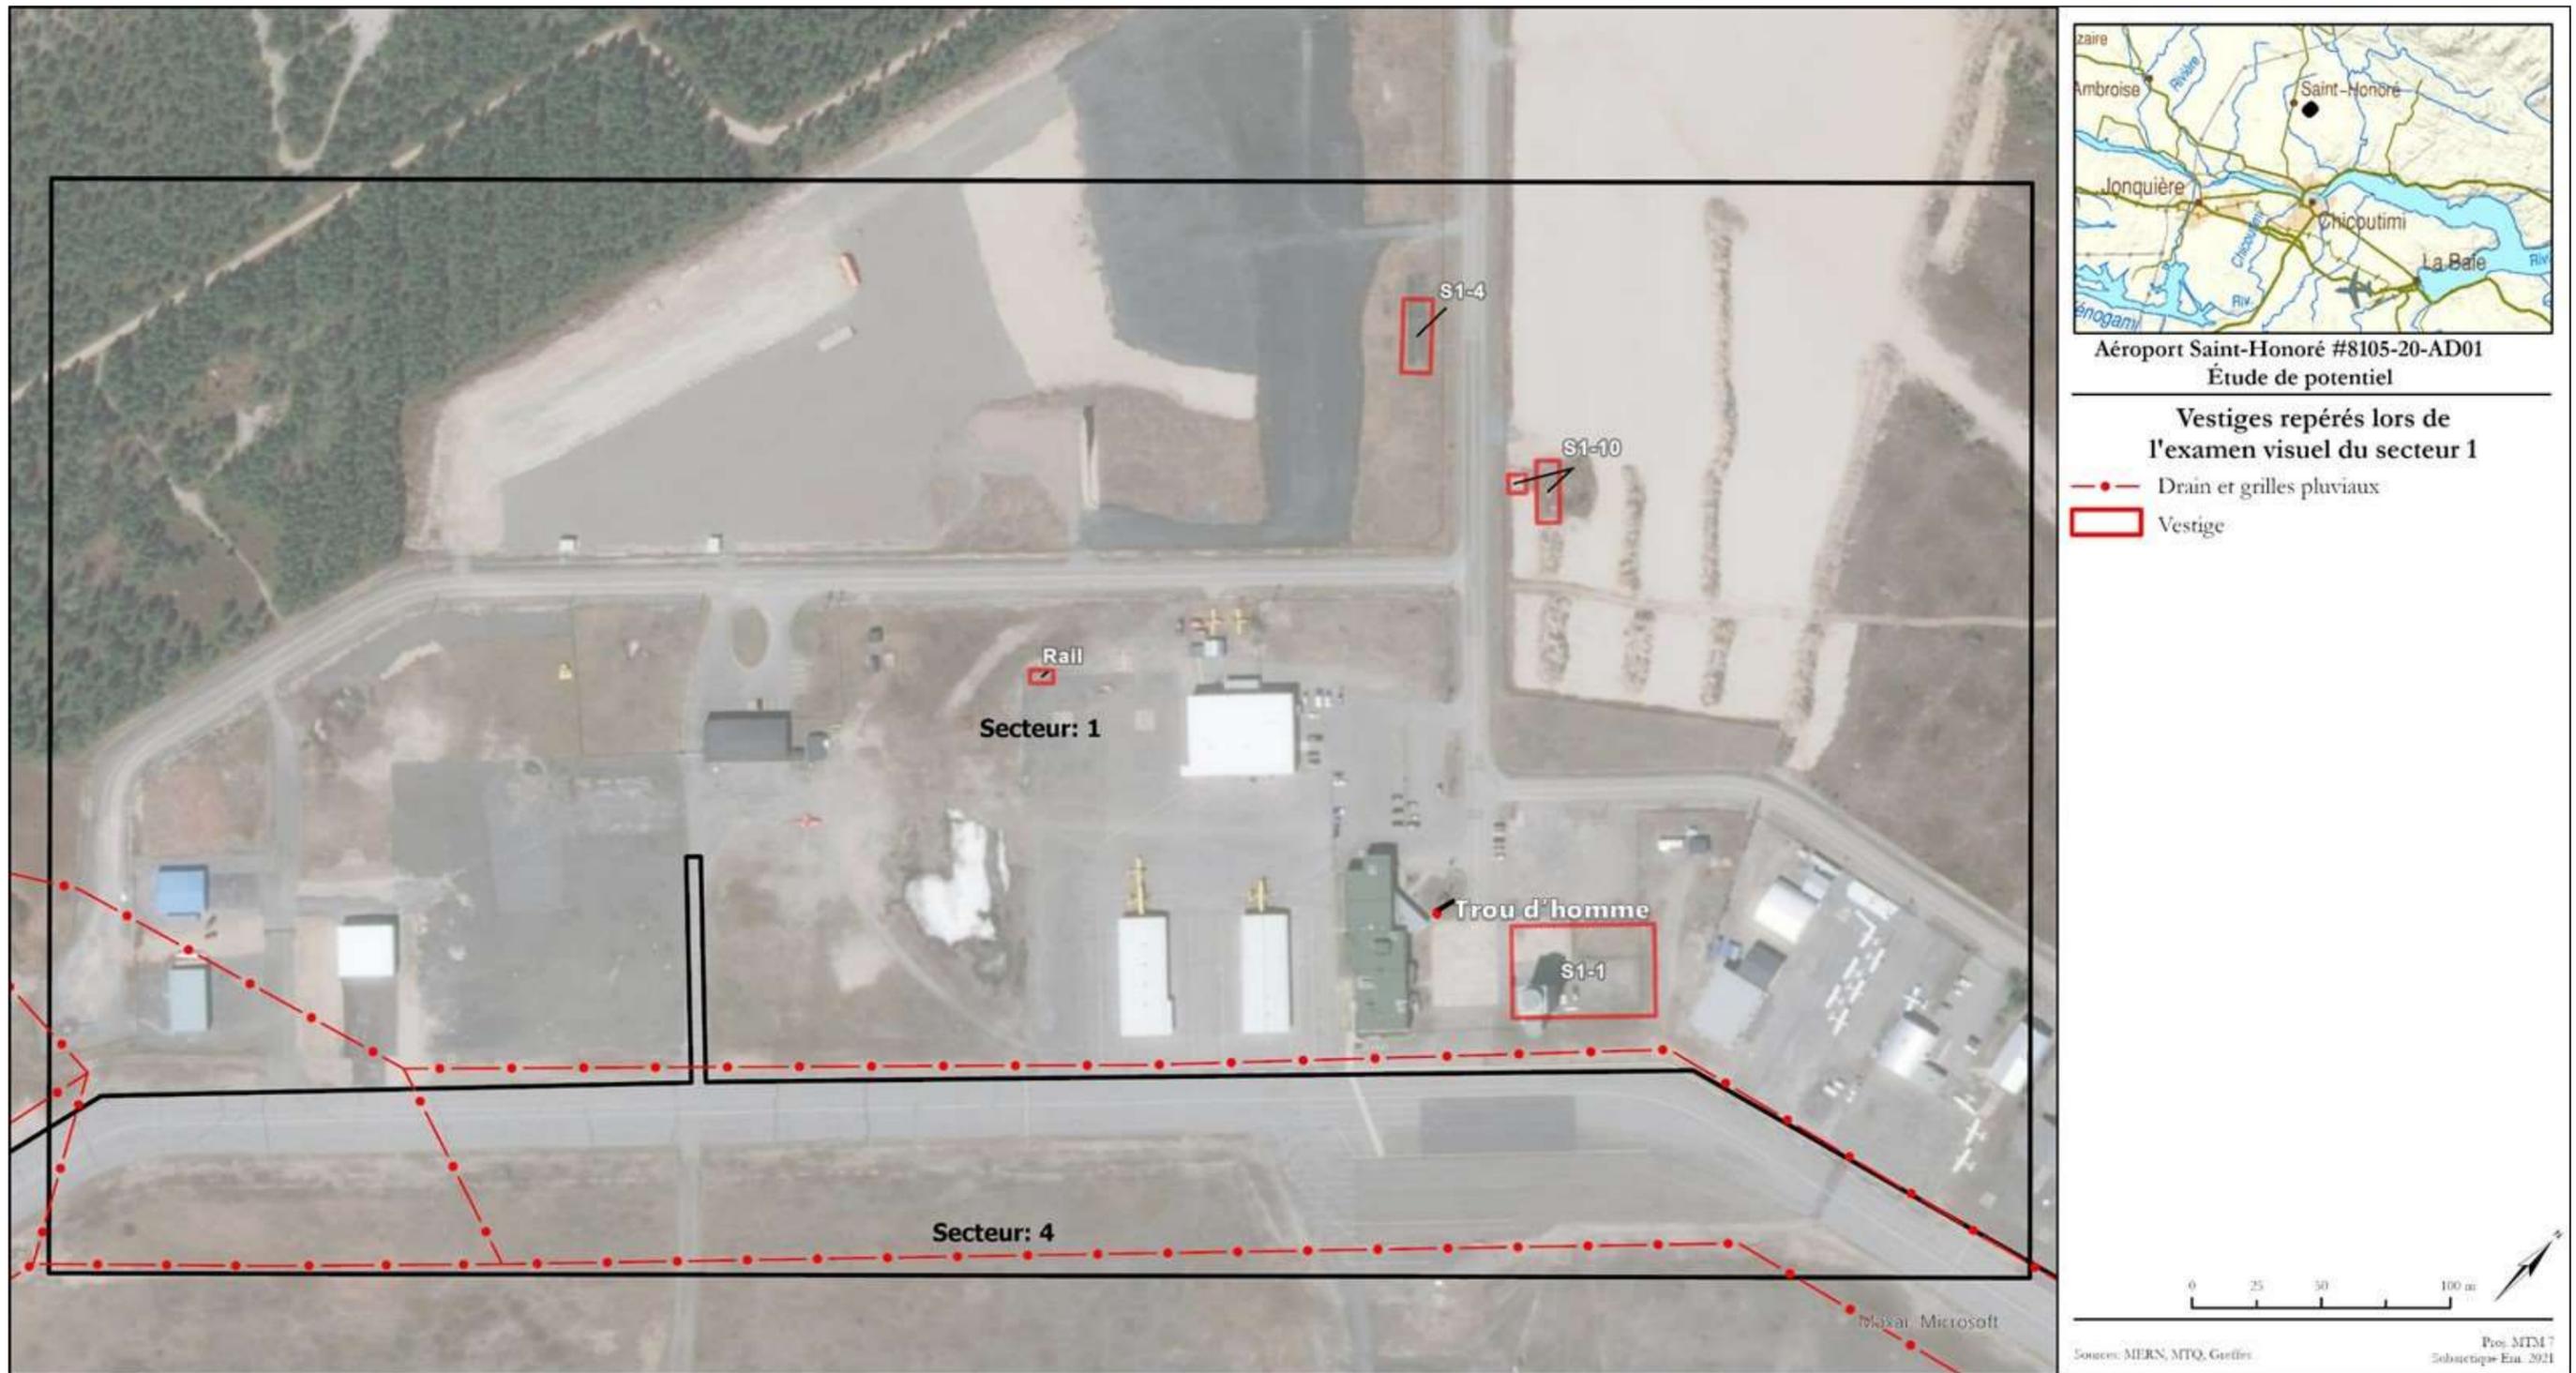
Figure 50 : Plan de localisation des vestiges repérés lors de l'inspection visuelle dans le secteur 1. (Subarctique, R. Gadbois-Langevin, avril 2021)

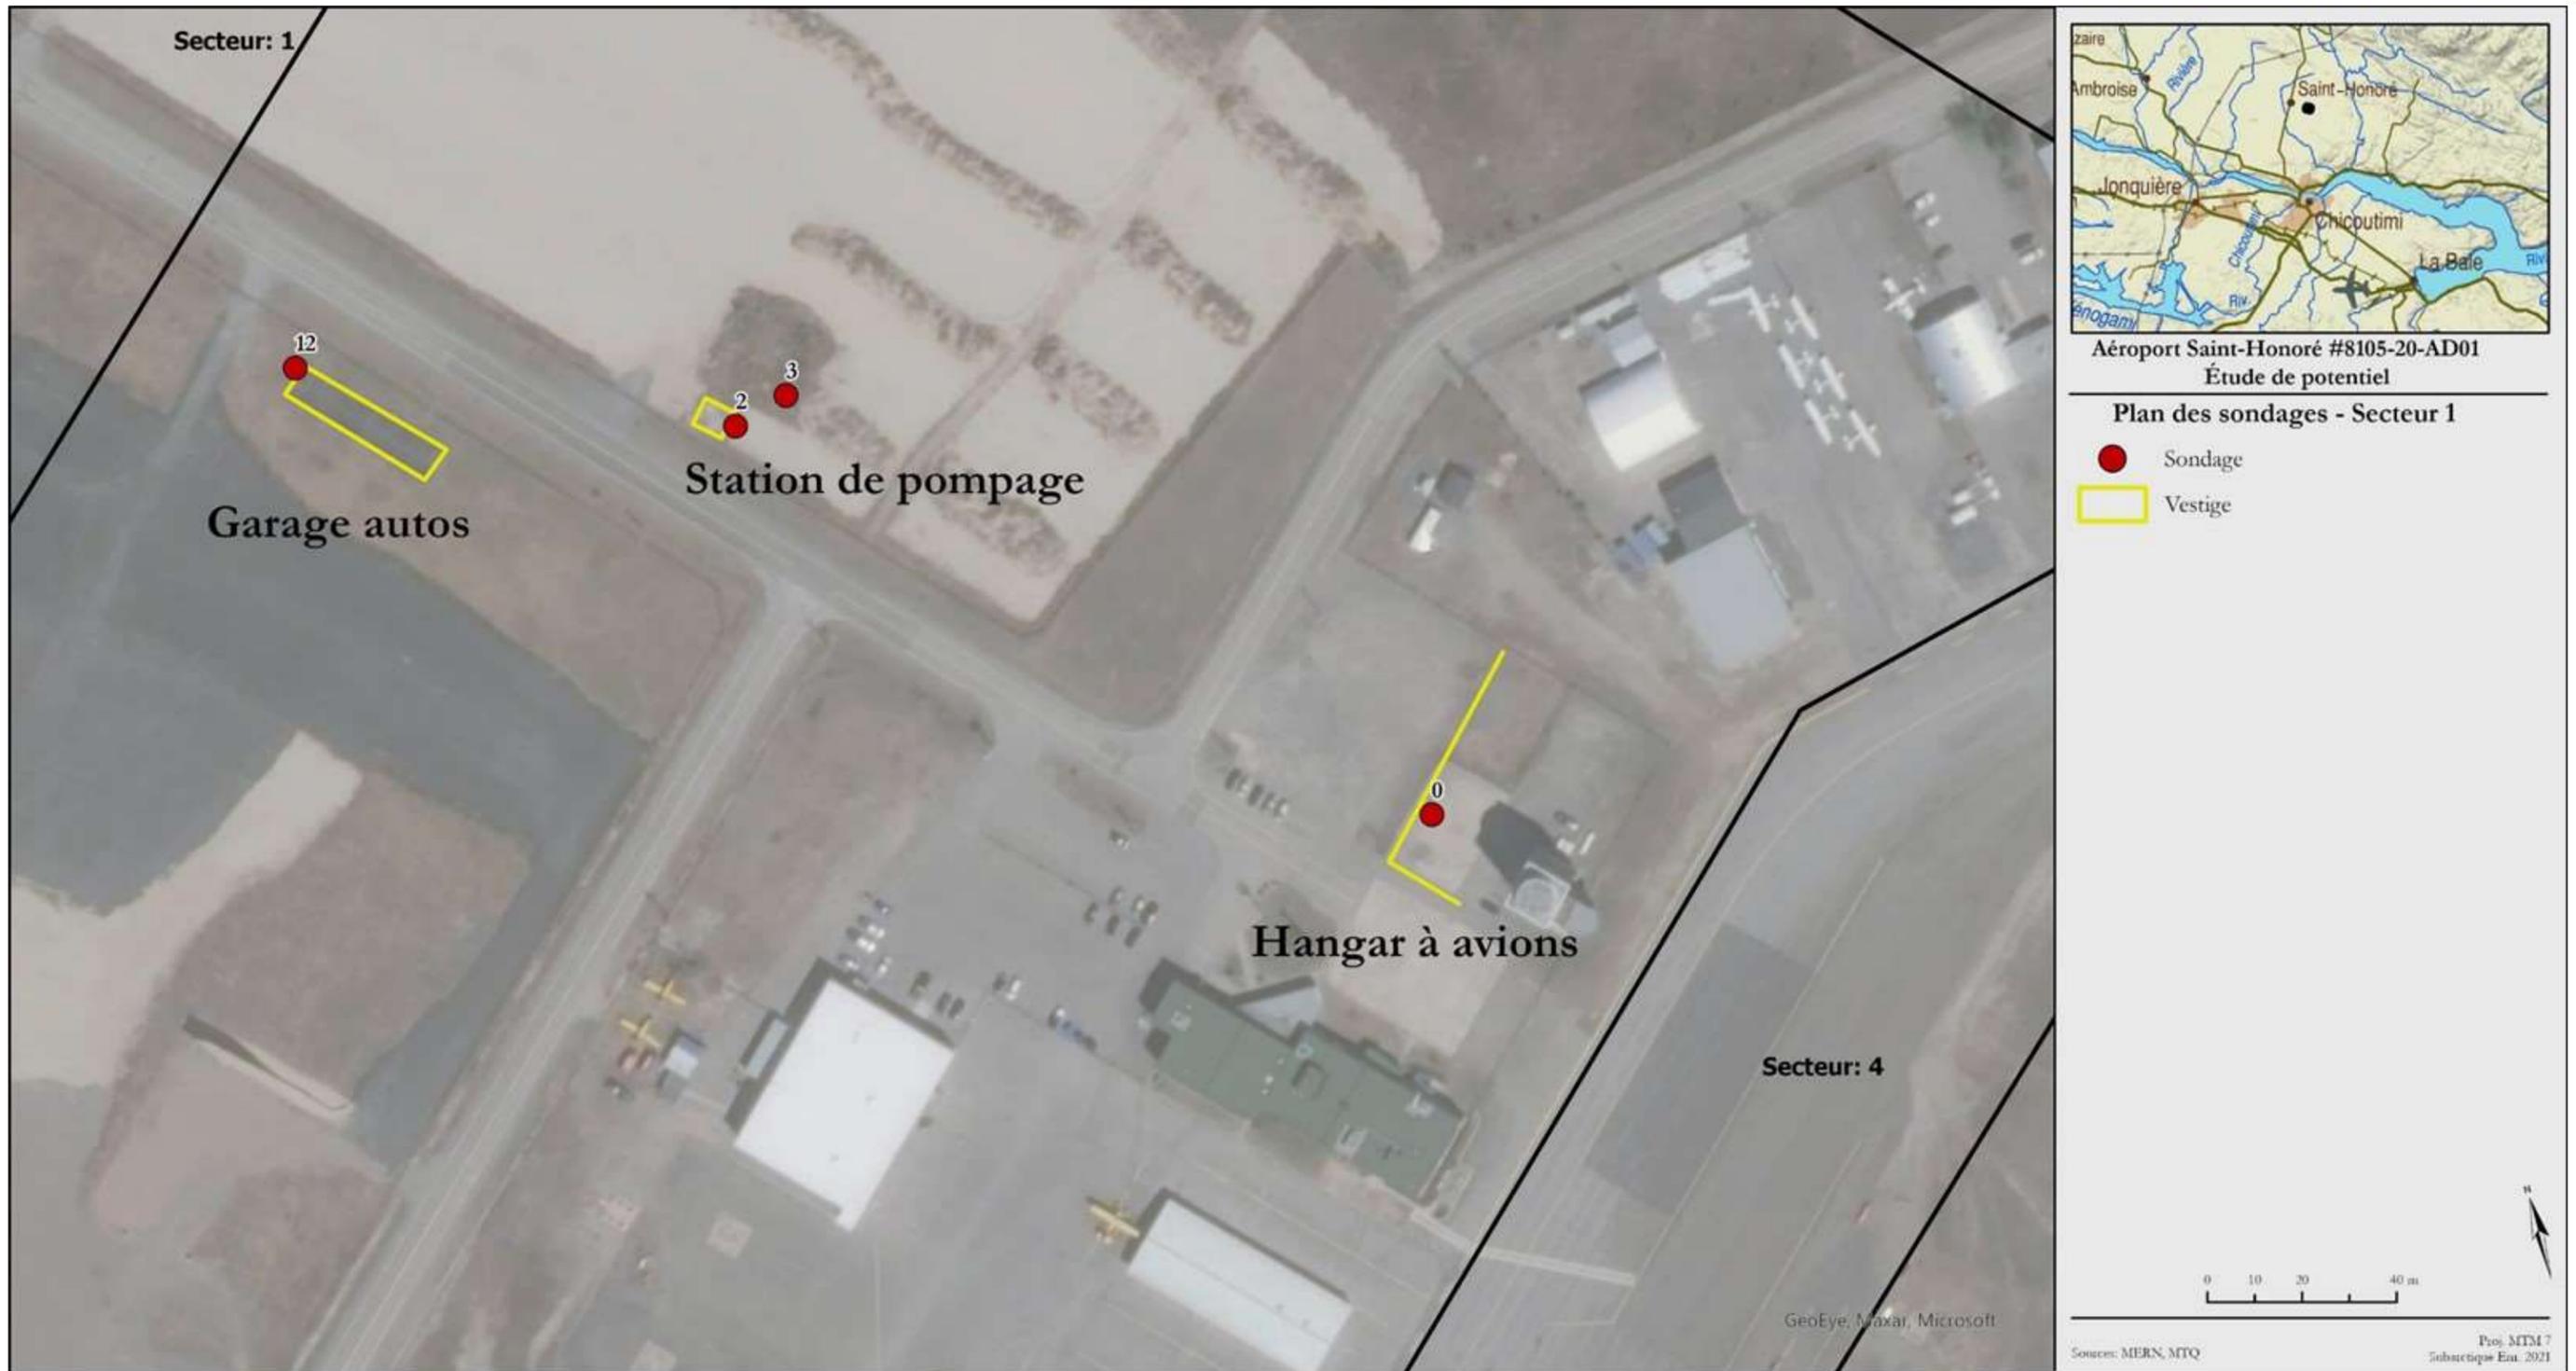
Figure 52 : Localisation des sondages réalisés en bordure des trois bâtiments dont les fondations sont visibles dans le secteur 1. (Source : Subarctique Enr., N. Plourde, octobre 2020)

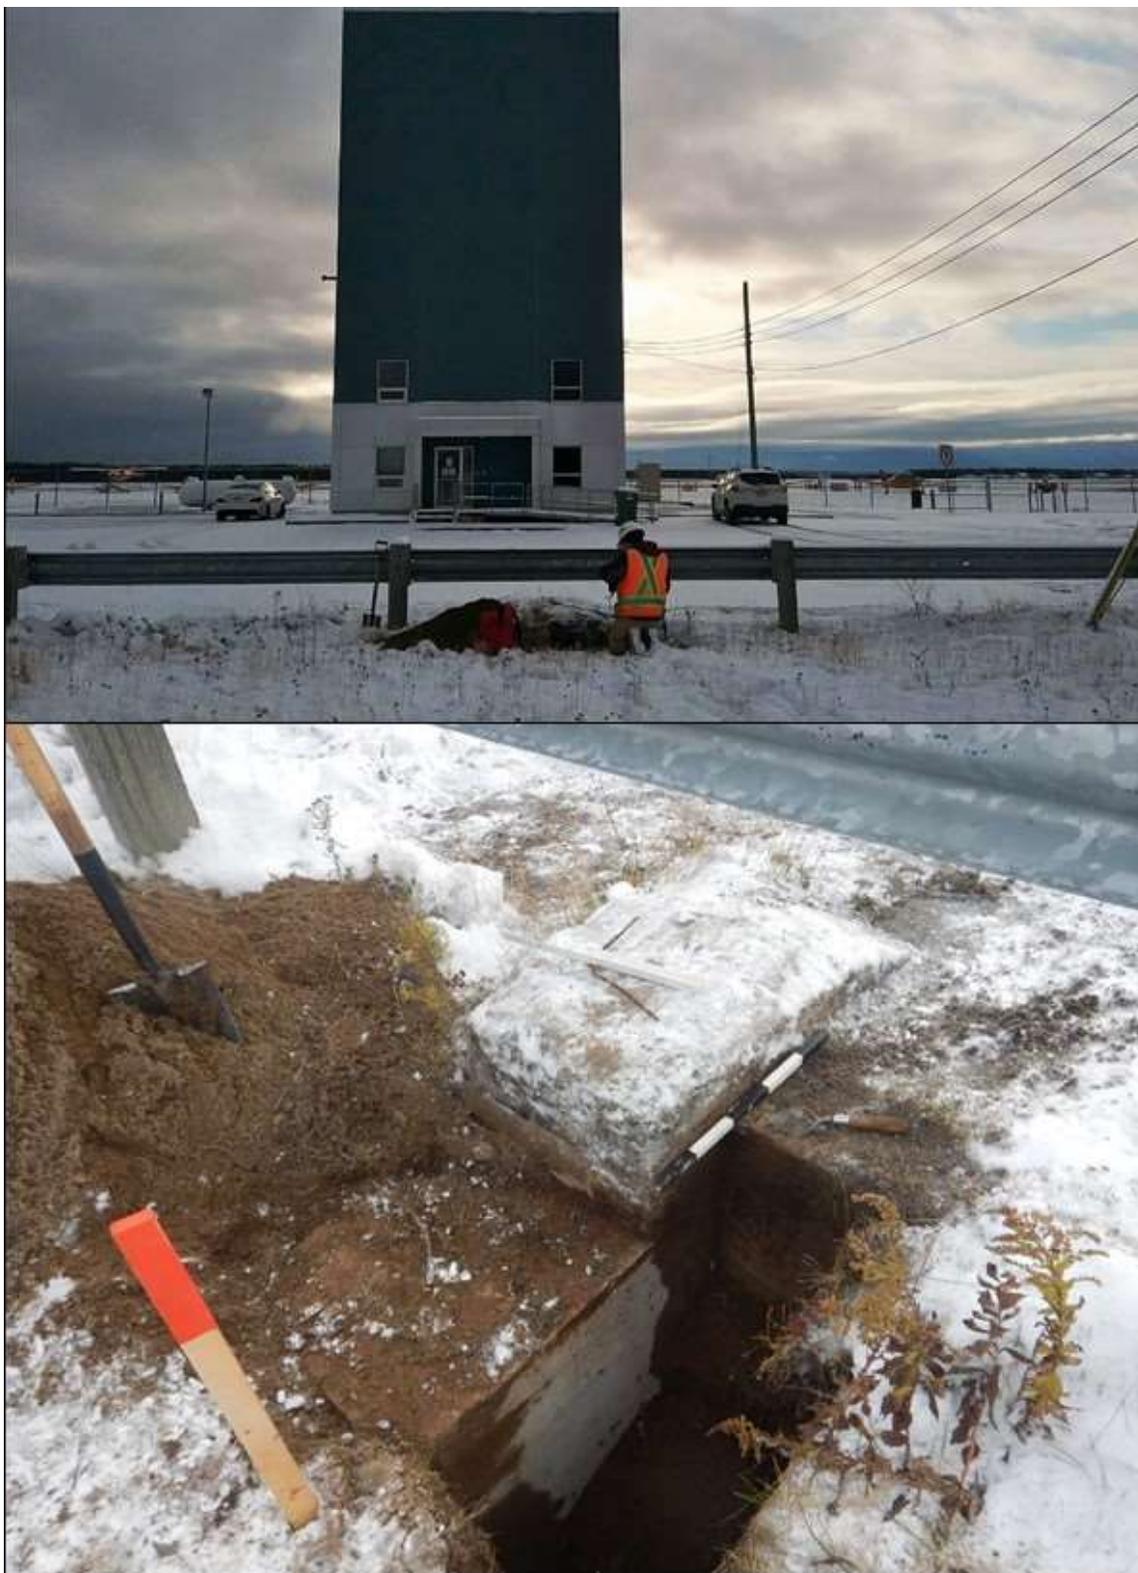
Figure 53 : Sondage 0 en bordure de la fondation du hangar d'avions. (Source : Subarctique Enr., 1603804195795 et DSCN3510, 2020-10-27)

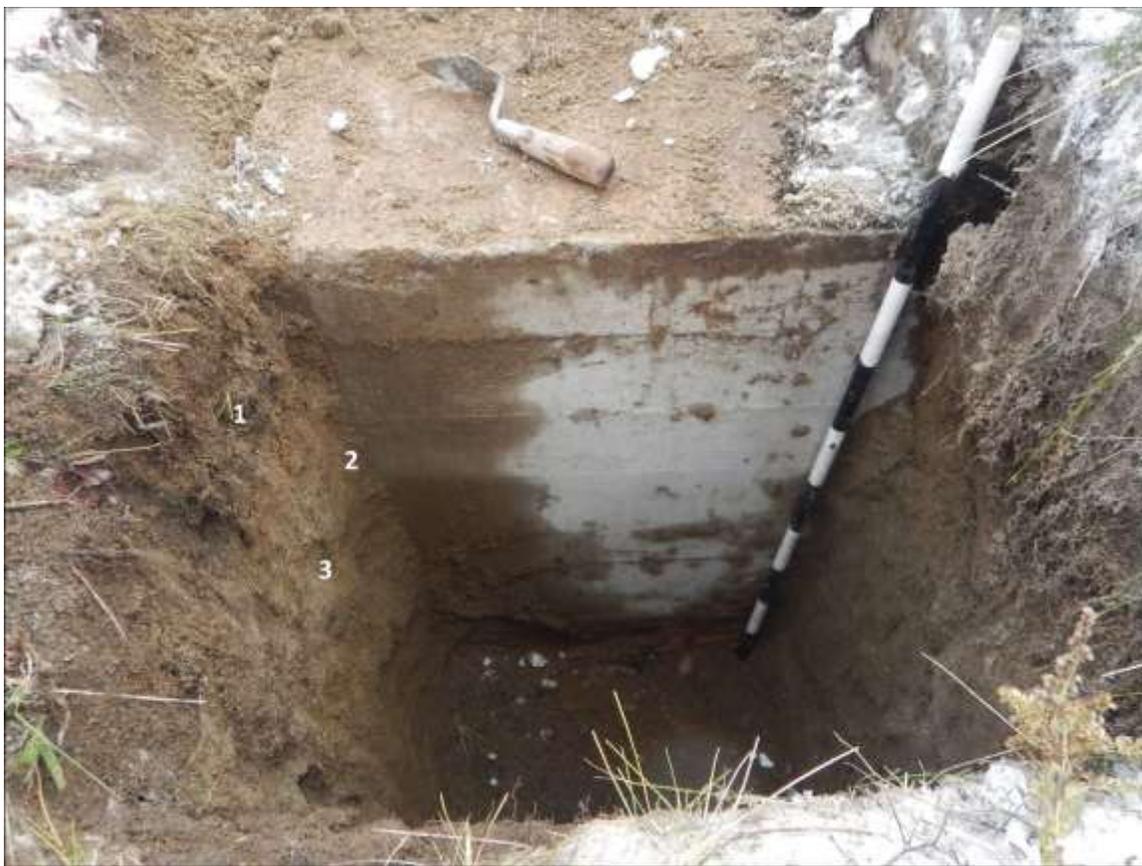
Figure 54 : Détail du sondage 0 et de la fondation en béton du hangar d'avions, vers le nord-est. La fondation repose sur un radier en bois. (Source : Subarctique Enr., DSCN3494, 2020-10-27)

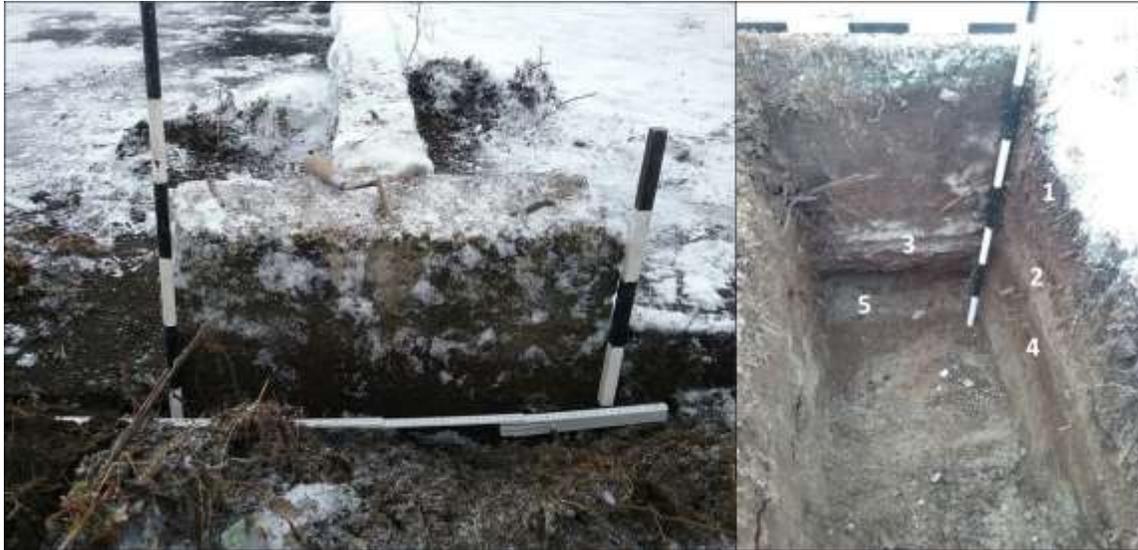
Le sondage (sondage 12) réalisé en bordure de la fondation révèle que celle-ci a une profondeur de 43 cm et qu'elle repose sur une assise de béton grossier ayant 9 cm d'épaisseur. Les sols attenants à la fondation sont composés d'humus et sable. La fondation s'appuie sur un sable orangé/beige qui constitue le sol naturel (figure 55). Seul un artefact a été recueilli du sondage, soit un anneau de levage¹²⁸.

Figure 55 : Sondage 12 en bordure de la fondation du garage pour autos, vers le sud. On remarque l'assise en béton grossier sous la fondation. (Source : Subarctique Enr., DSCN3545 et 1603895858804, 2020-10-28)

- 1 Sol humique (± 30 cm)
- 2 Argile beige (± 13 cm)
- 3 Assise de béton grossier (± 9 cm)
- 4 Argile grise avec trace humique d'infiltration (± 10 cm)
- 5 Argile grise (sol naturel)

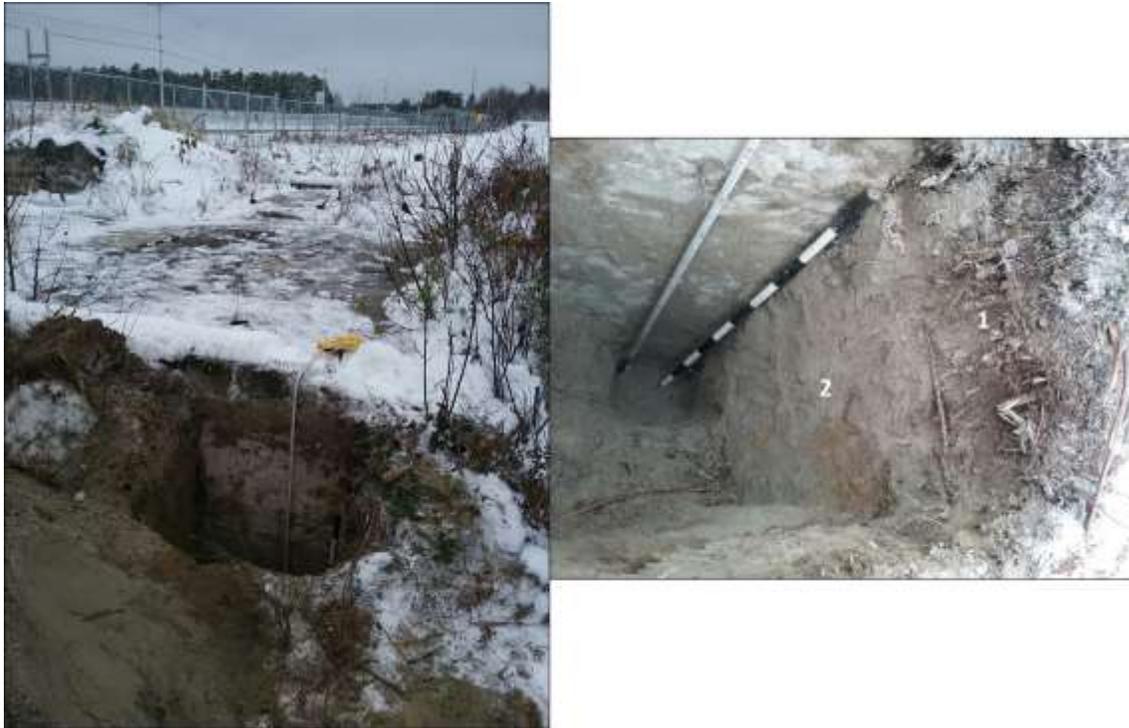
Figure 56 : Sondage 2 en bordure de la fondation de la station de pompage, vers le nord-ouest.
(Subarctique Enr., 1603896164914 et 1603895191144, 2020-10-28)

1 Sol humique sablonneux (± 20 cm)

2 Sable fin gris-beige (± 1,10 m)

La fondation mesure plus de 1,30 m de profondeur. Les sols qui lui sont attenants comprennent 20 cm de sol humique sablonneux surplombant le sable naturel en place (un sable fin gris-beige) (figure 56).

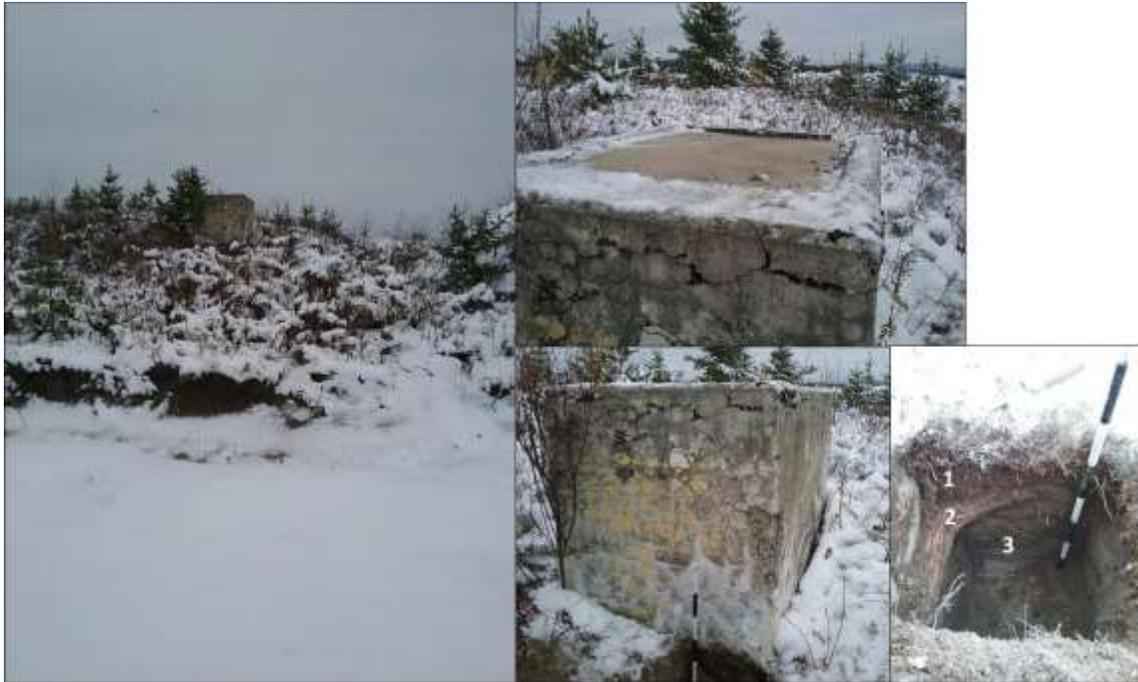
Figure 57 : Sondage 3 au pied de la cheminée d'aération, sur le monticule abritant les réservoirs d'eau, vers le nord-est. Le niveau de bois est visible à droite. (Subarctique Enr., 1603893010919, 1603890408703, 1603890438471, 1603890704726)

Quant à la cheminée d'aération, elle mesure 1,40 m par 1 m et elle a été dégagée sur une hauteur de 1,27m. Un niveau de bois de 3 cm d'épaisseur s'appuie contre la cheminée à une vingtaine de centimètres sous la surface. Celui-ci a peut-être servi à coiffer le sol formant le remblai d'origine recouvrant les réservoirs (un sable limoneux mélangé d'argile grise) (figure 57).
