**Aérodrome Chicoutimi-Saint-Honoré,
Municipalité de Saint-Honoré**

EXPERTISES ARCHÉOLOGIQUES, 2020

Aérodrome Chicoutimi-Saint-Honoré, dans la municipalité de Saint-Honoré

Projet 154-17-1270

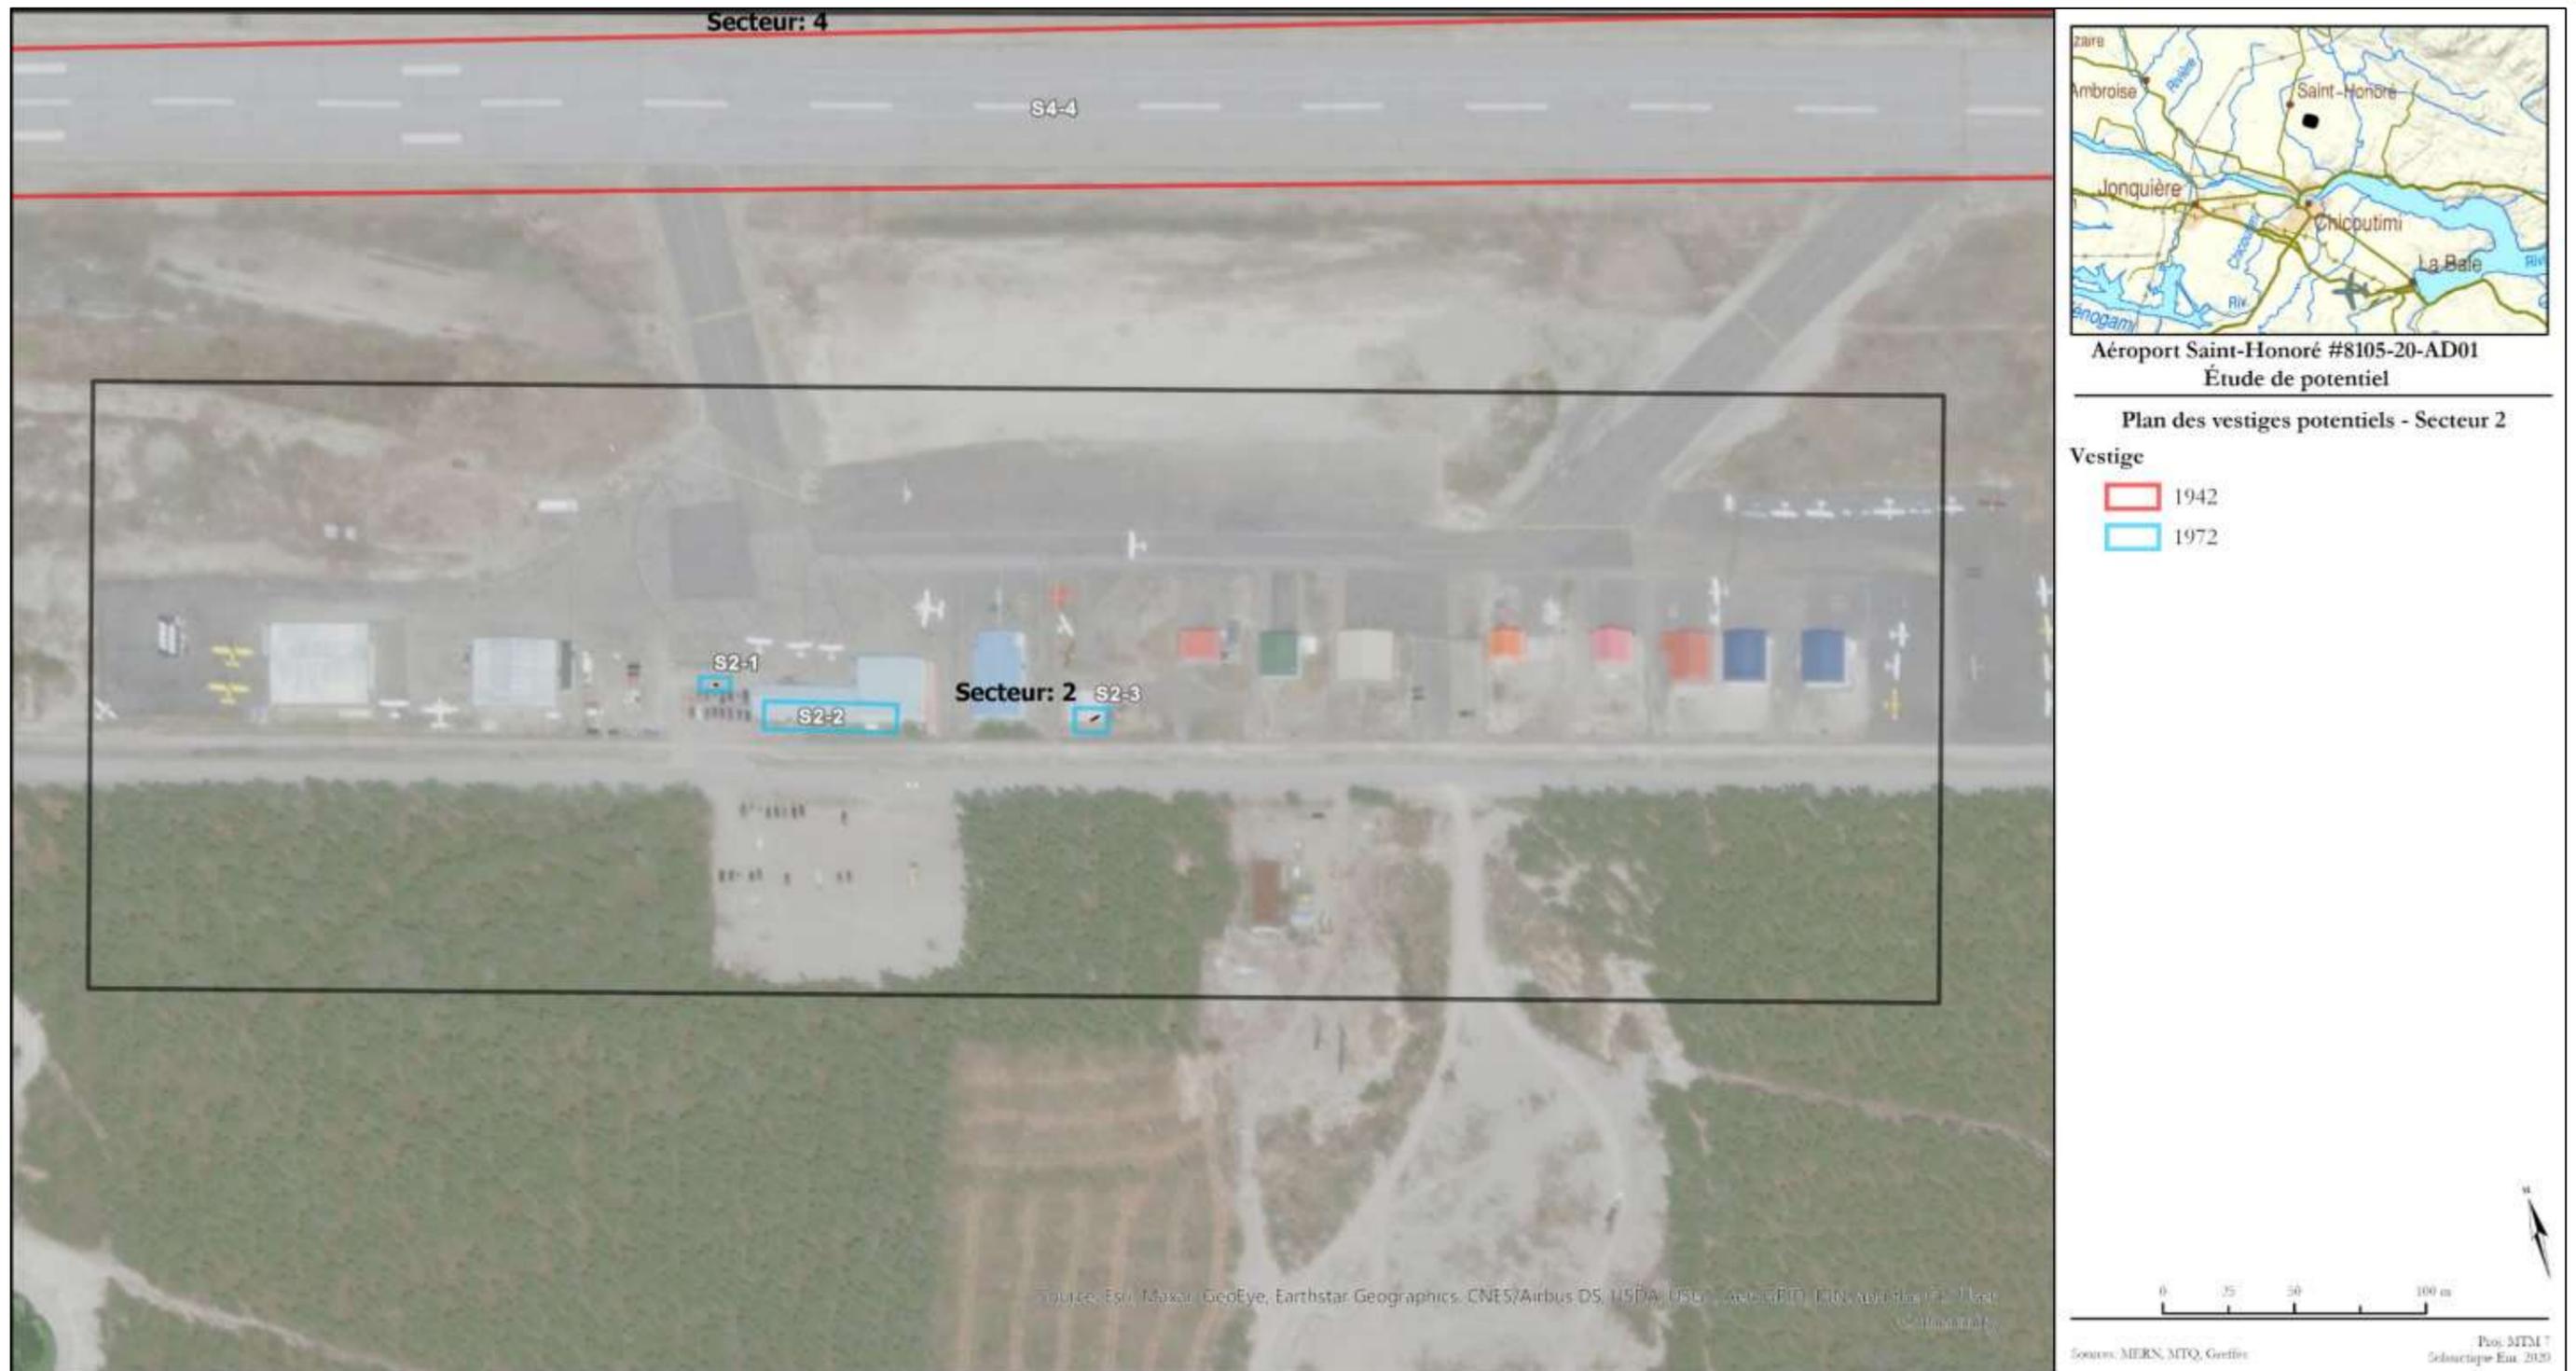
Figure 58 : Bâtiments construits en 1977 ou avant dans le secteur 2 : cabane à patates frites (S2-1), garage (S2-2) et édicule de regard (S2-3). (Source : Subarctique, R. Gadbois-Langevin, déc. 2020)

Les premiers bâtiments dans ce secteur datent des années 1970 (figure 58). À partir des années 1980, on retrouve les locaux de compagnies et de clubs privés, tels Exact Air et l'Ordre loyal des Moose¹³¹. Un fossé longeant le chemin de service bordant le chemin du Volair, qui constitue la limite sud du terrain de l'aéroport, a fait l'objet d'une caractérisation environnementale. Comme les vestiges potentiels ont soit été posés en surface ou sont toujours en place, l'intérêt archéologique de la zone expertisée est considéré faible.

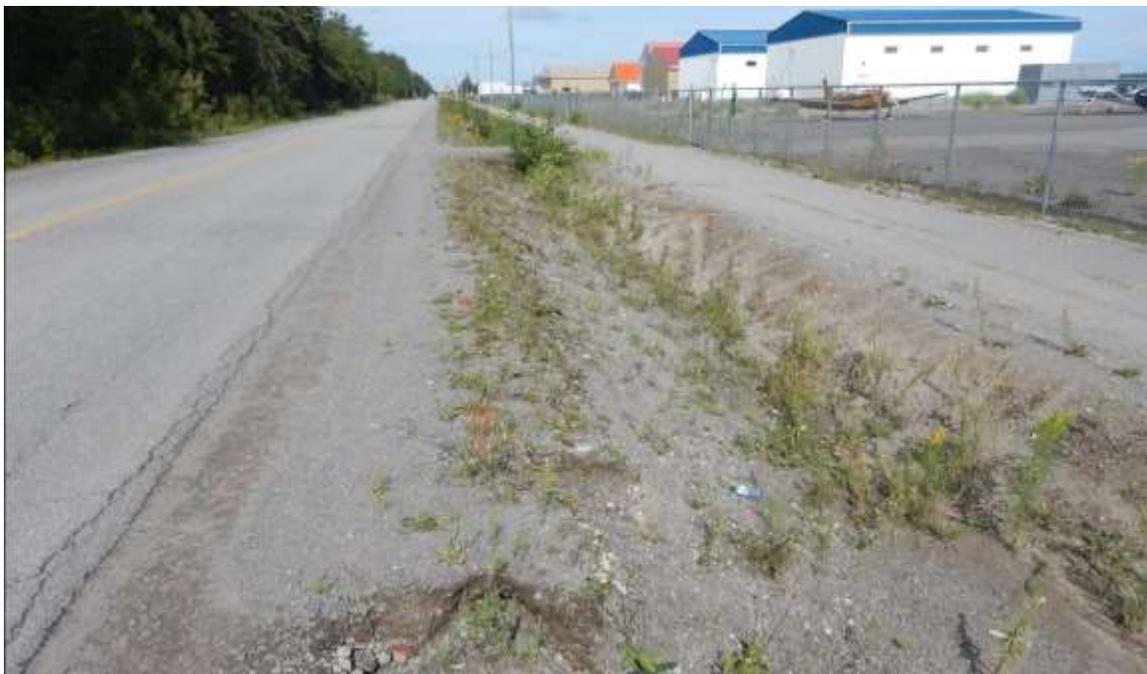
Figure 60 : Vue générale de l'aire de caractérisation environnementale, vers l'ouest. Le chemin de service est à droite et le chemin du Volair, à gauche. (Source : Subarctique Enr., DSCN1109, 2020-08-04)

Neuf sondages ont été réalisés dans le fond du fossé (EM-01-20 à EM-09-20) (figures 59 à 61) se profilant entre le chemin du Volair et la route de service à la limite sud du terrain de l'aéroport. Les sondages, d'une largeur de pelle, ne dépassaient pas 30 cm de profond (figures 62 et 63). Les sols comblant le lit du fossé sont des sols rapportés ou des alluvions apportés par l'eau.

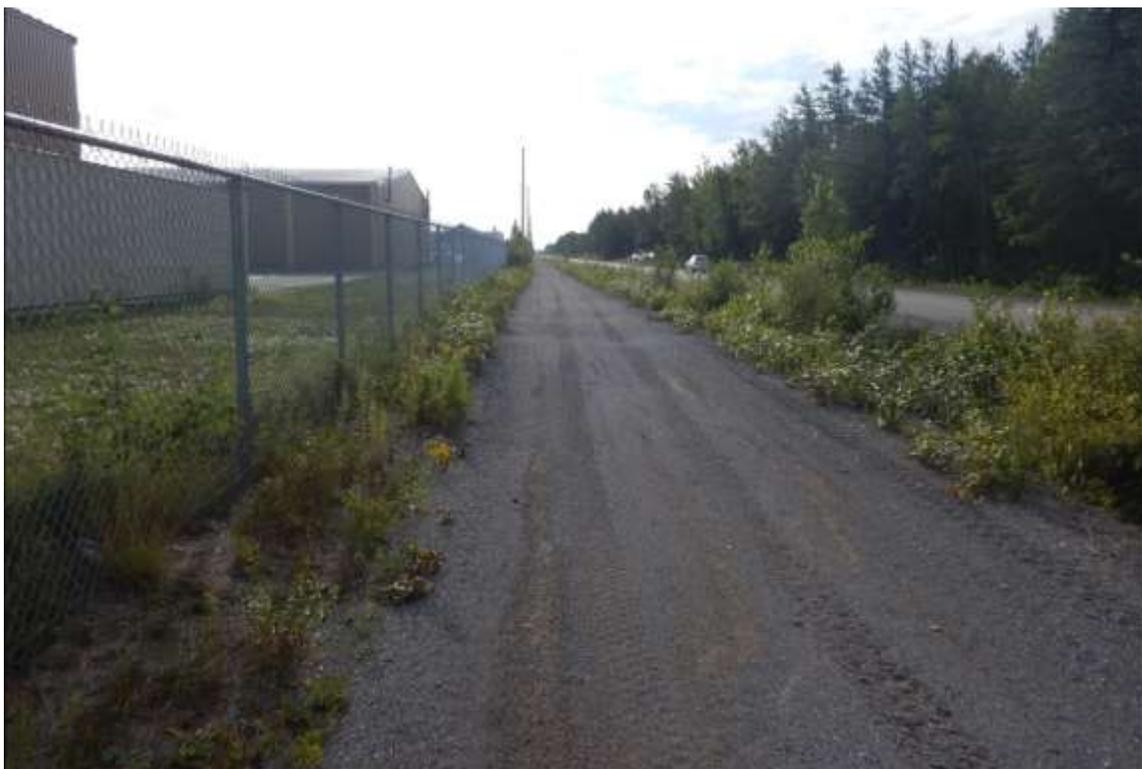
Figure 61 : Vue générale de l'aire de caractérisation environnementale, vers l'est. (Source : Subarctique Enr., DSCN1081, 2020-08-04)

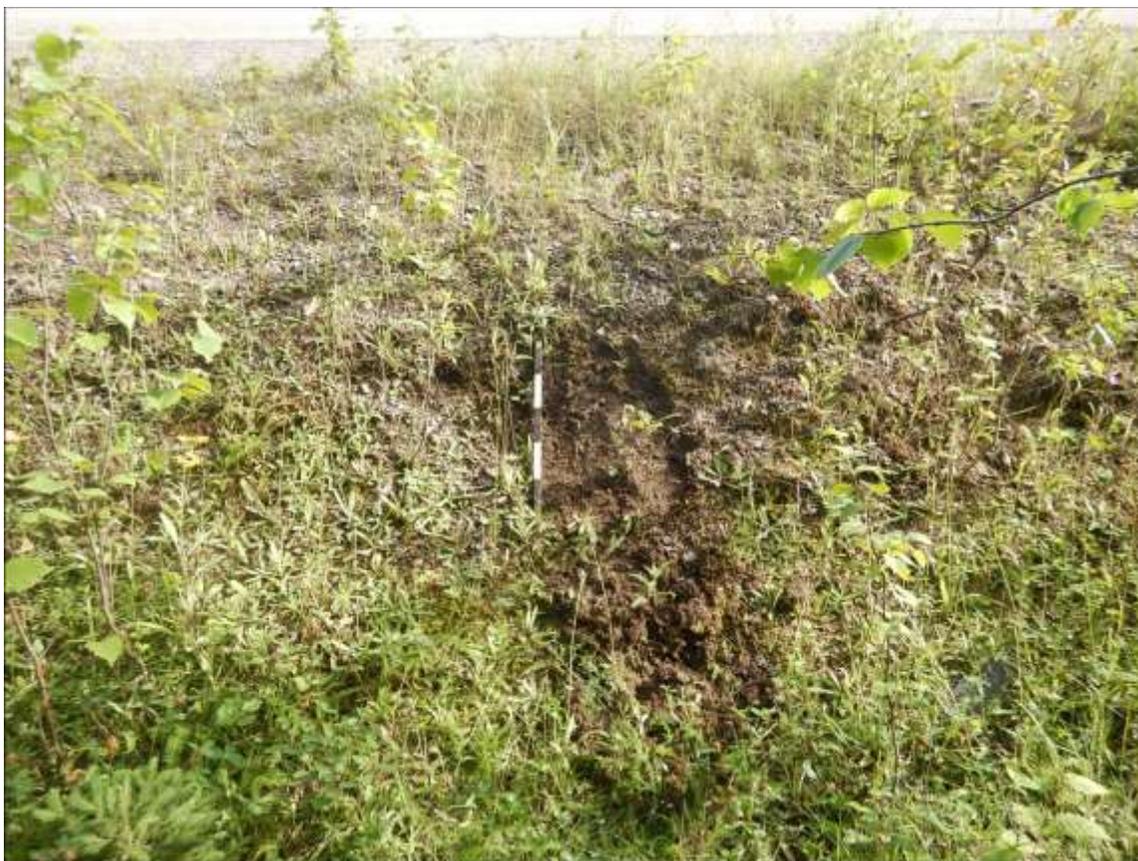
Figure 62 : Profil de la coulée sud du fossé indiquant l'épaisseur d'alluvions déposées dans le lit du fossé. (Source : Subarctique Enr., DSCN2855, 2020-08-04)

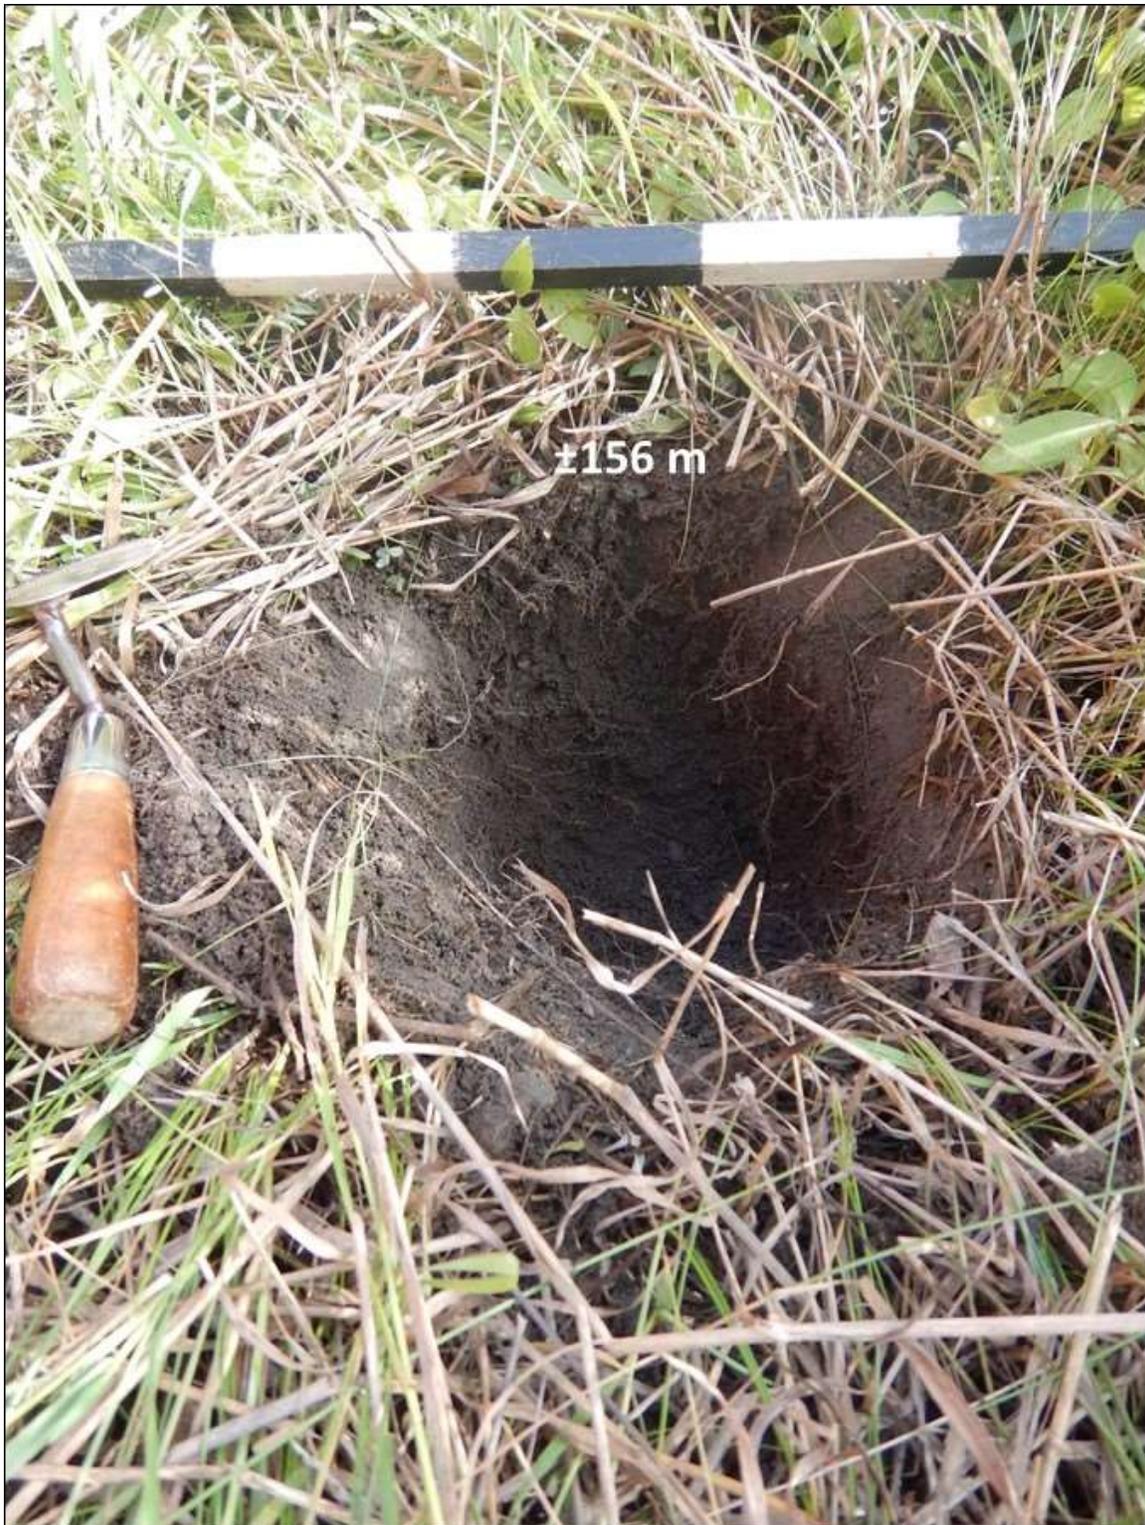
Figure 63 : Détail du sondage EM-02-20 en bordure du fossé où l'on remarque la présence d'un sol humique sous la calotte végétale, vue vers le nord. (Source : Subarctique Enr., DSCN1087, 2020-08-04)

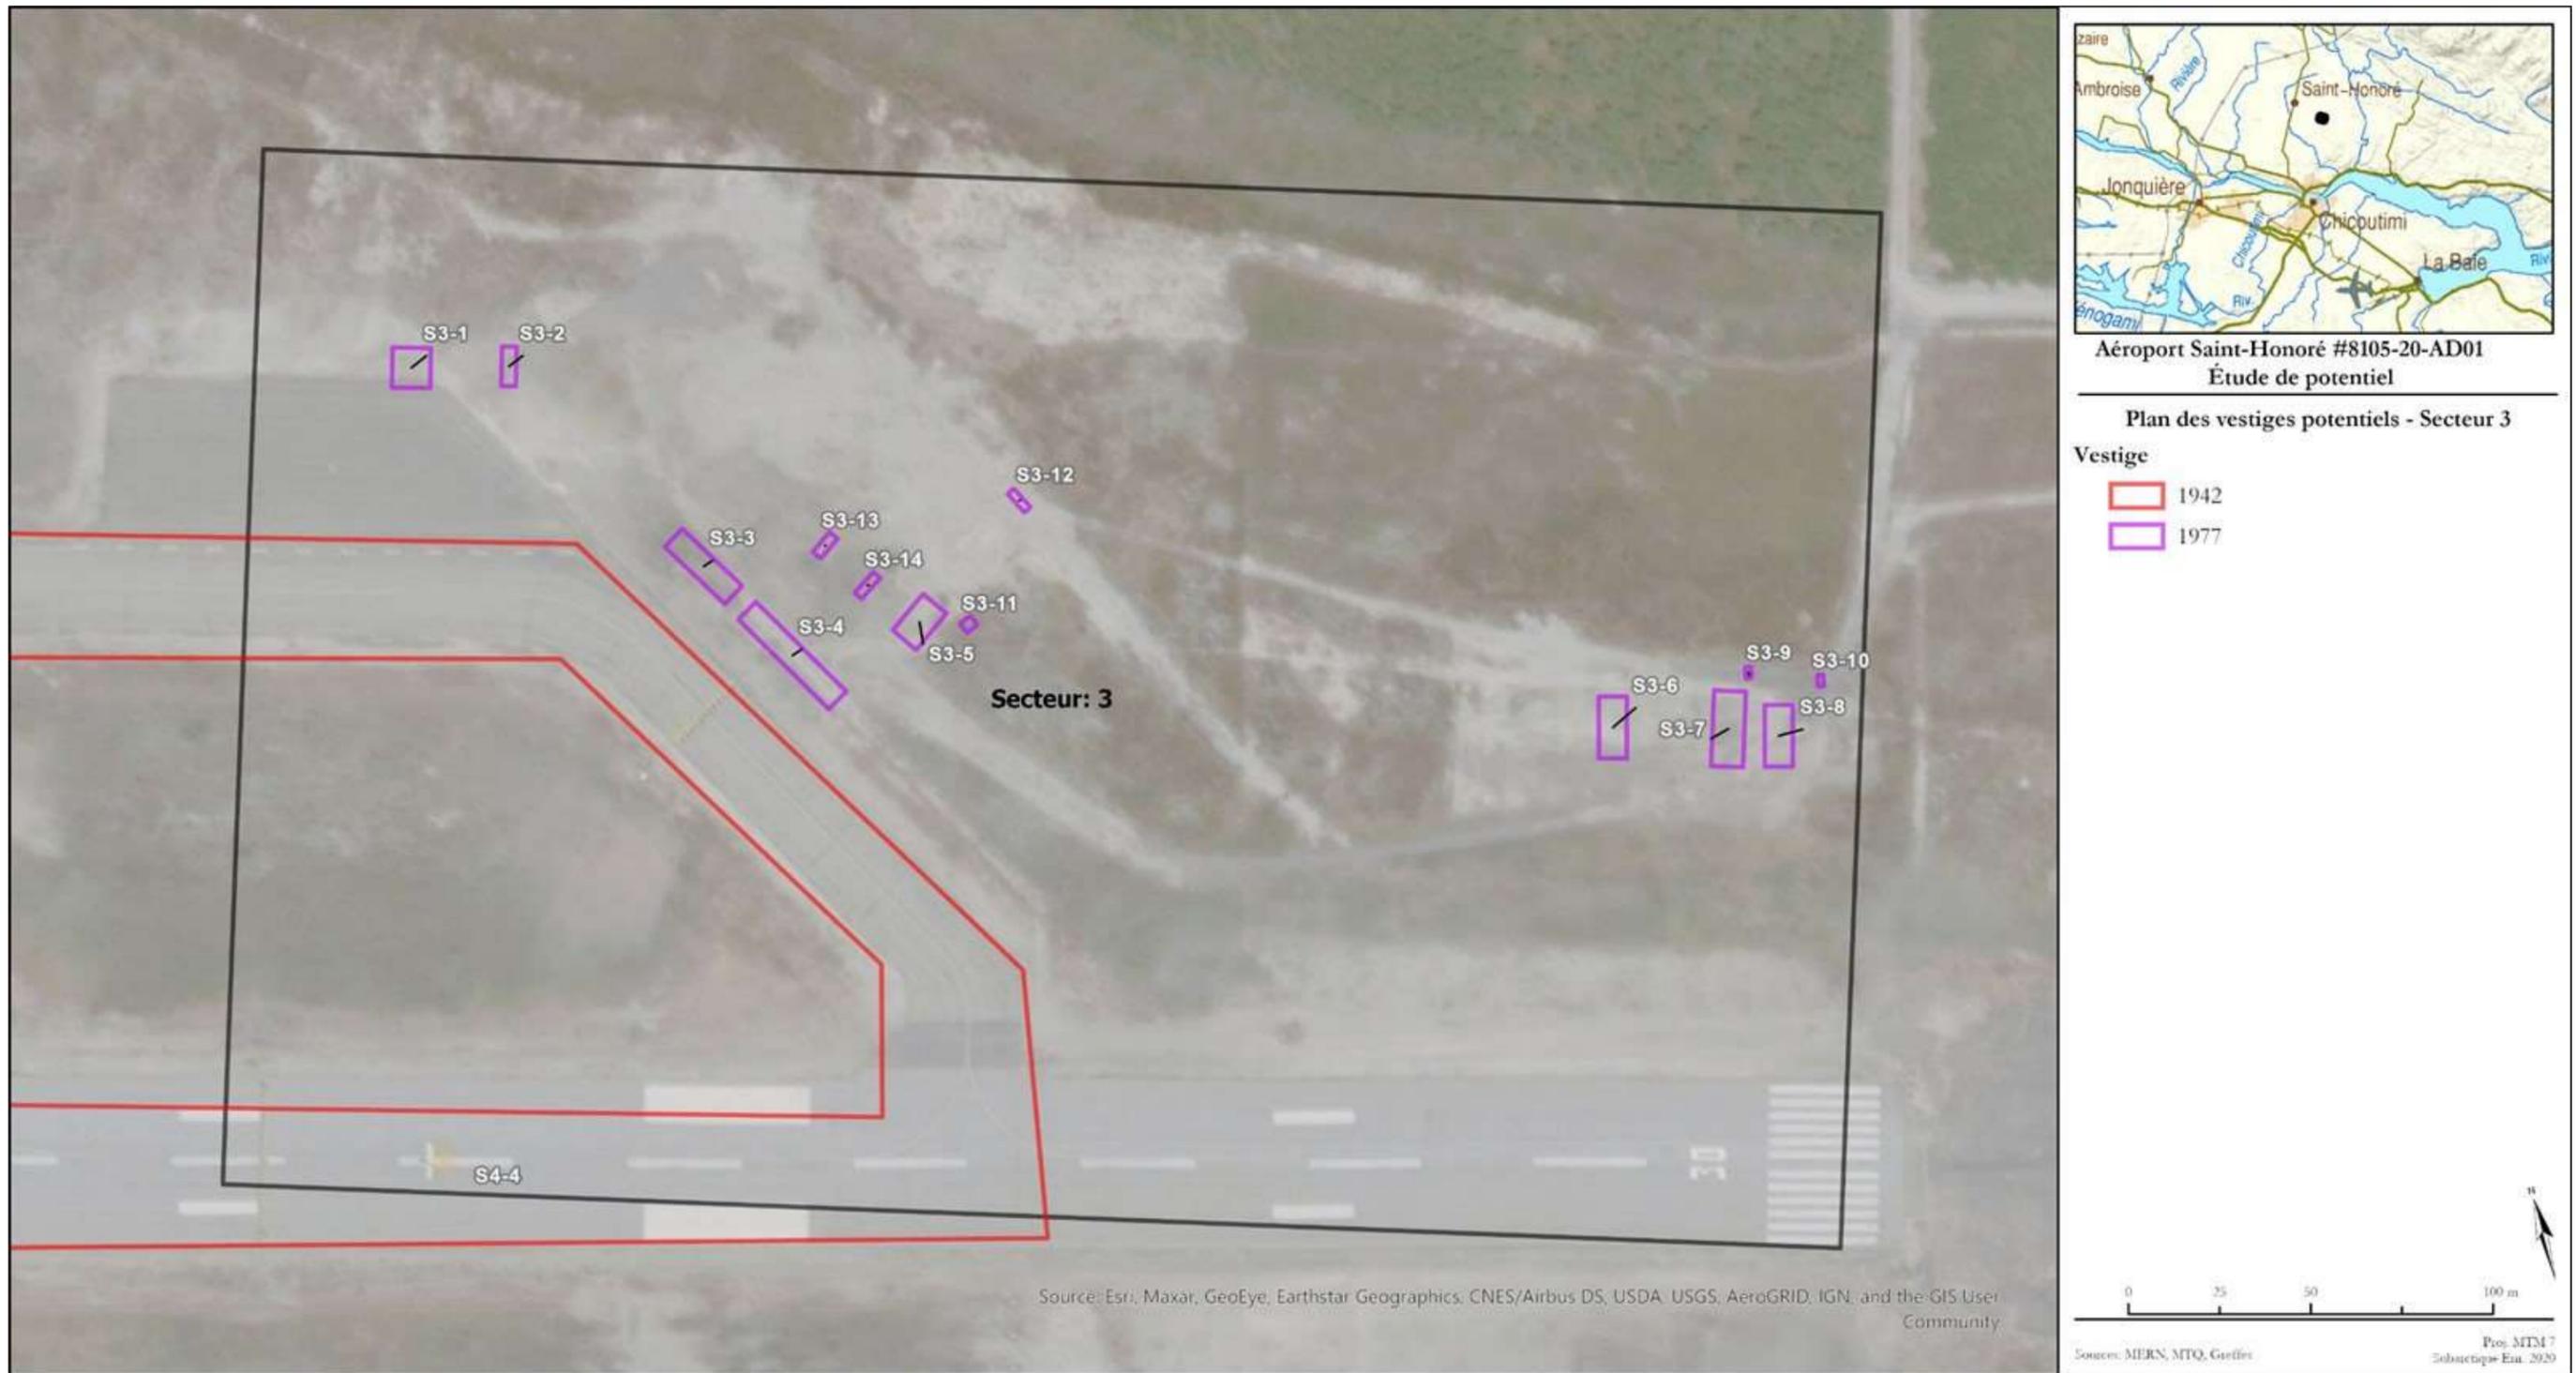
Figure 64 : Installations de l'école de vol à voile Région-Est du Canada, dans le secteur 3. (Source : Subarctique, R. Gadbois-Langevin, déc. 2020)

Ce secteur, situé dans la partie sud-est du site, logeait autrefois les installations de l'école de vol à voile Région-Est du Canada (EVVRE) des cadets de l'air¹³², soit de 1977 à 1996 (figure 64). La nature de ces installations (i.e., saisonnières ou permanentes) n'a pu être confirmée, mais tout porte à croire qu'il s'agissait de constructions de surface. Le secteur ne comporte aucun bâtiment actuellement (figure 65). Étant donné l'âge des constructions et l'absence probable de fondations, l'intérêt archéologique de la zone expertisée est considéré moyen.

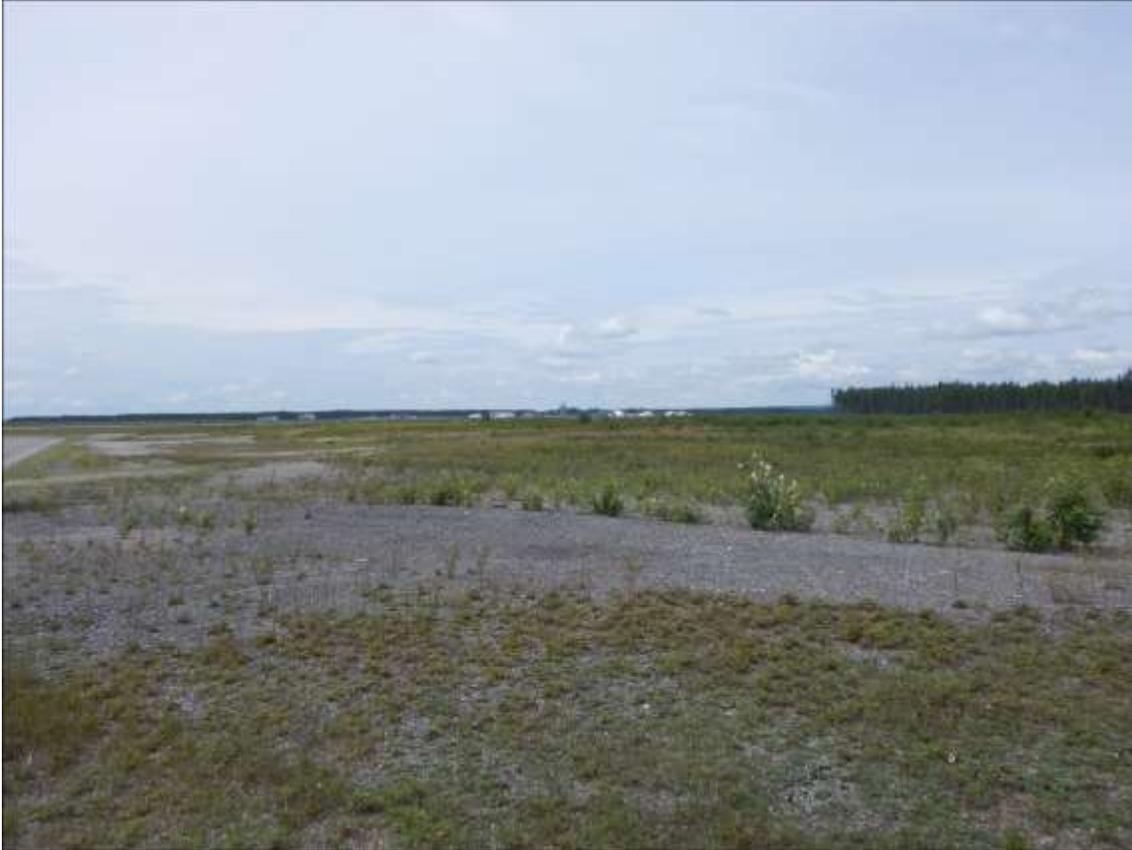
Figure 65 : Vue du secteur 3 au début de l'intervention archéologique, vers le nord-ouest. La tour de contrôle est visible à l'arrière-plan. (Source : *Subarctique Enr., DSCN1115, 2020-08-04*)

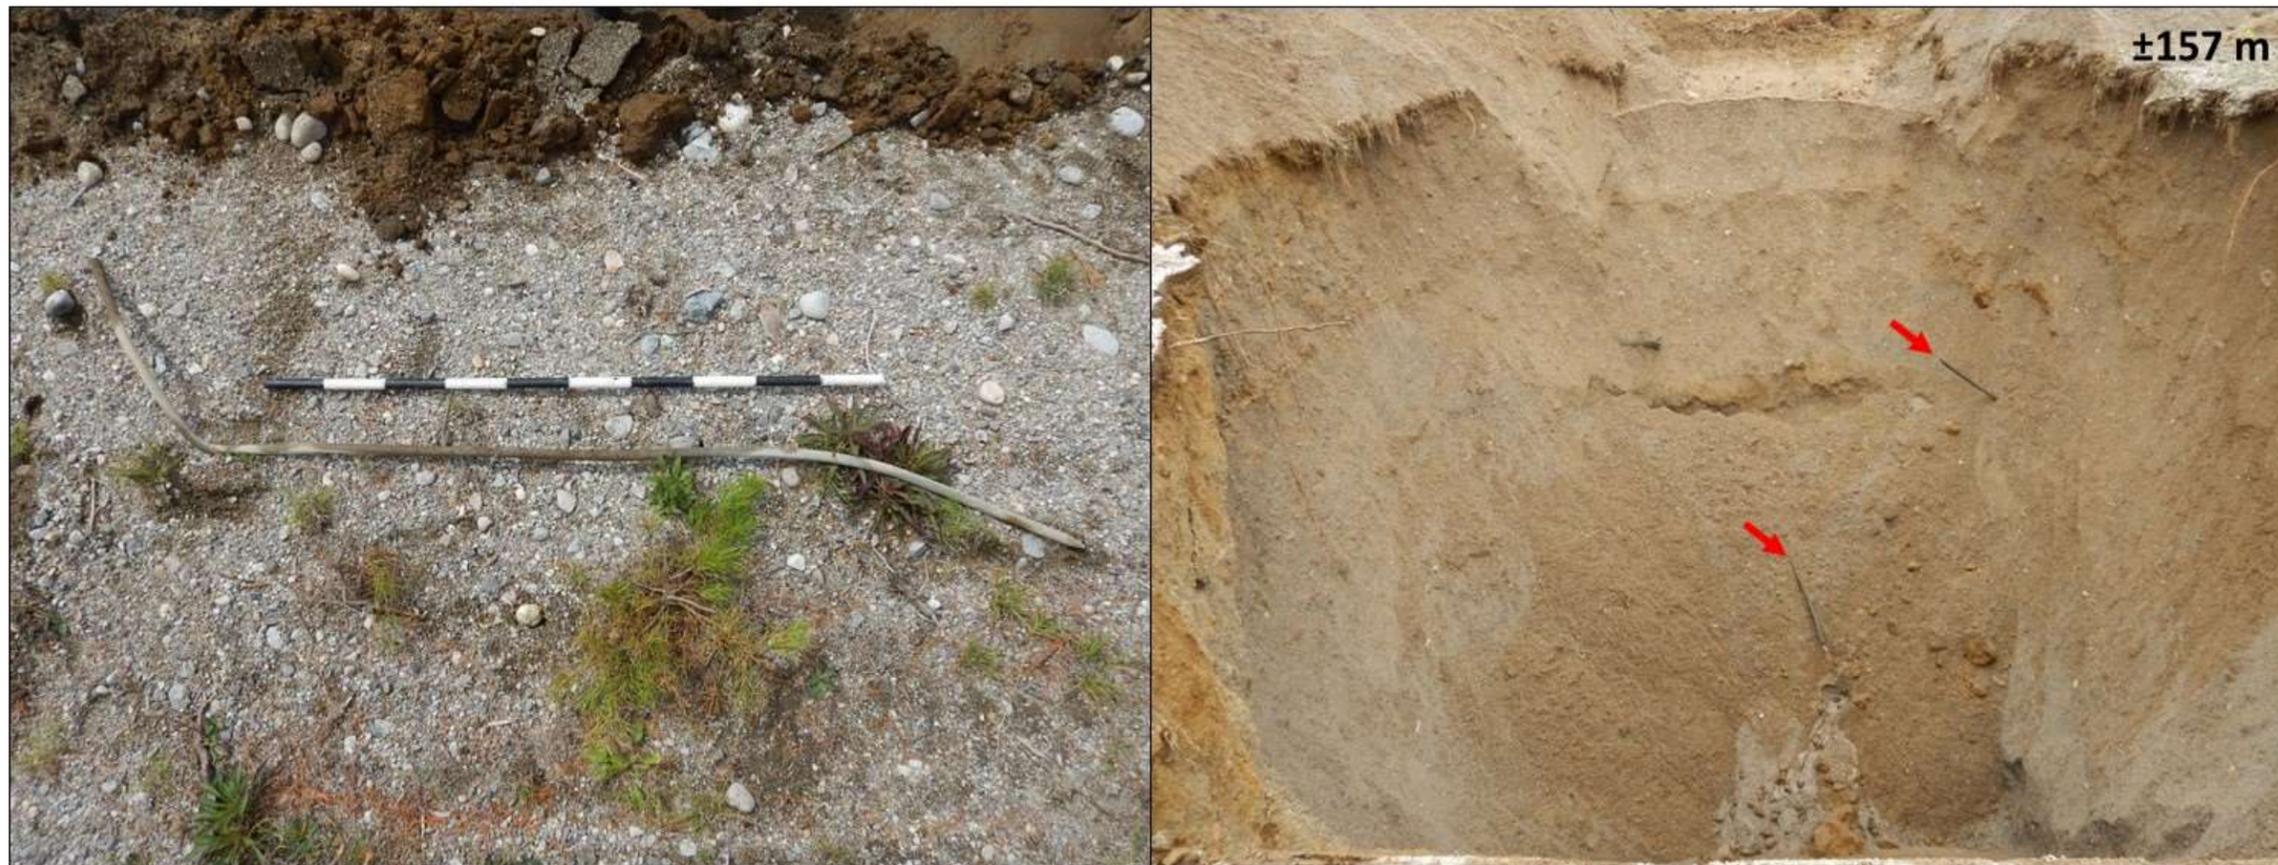
Figure 67 : Tige de mise à terre et tuyau d'eau en cuivre mis au jour dans la tranchée TR-14-20, vue vers l'est. (Sources : Subarctique Enr., DSCN1172 et DSCN1179, 2020-08-05)

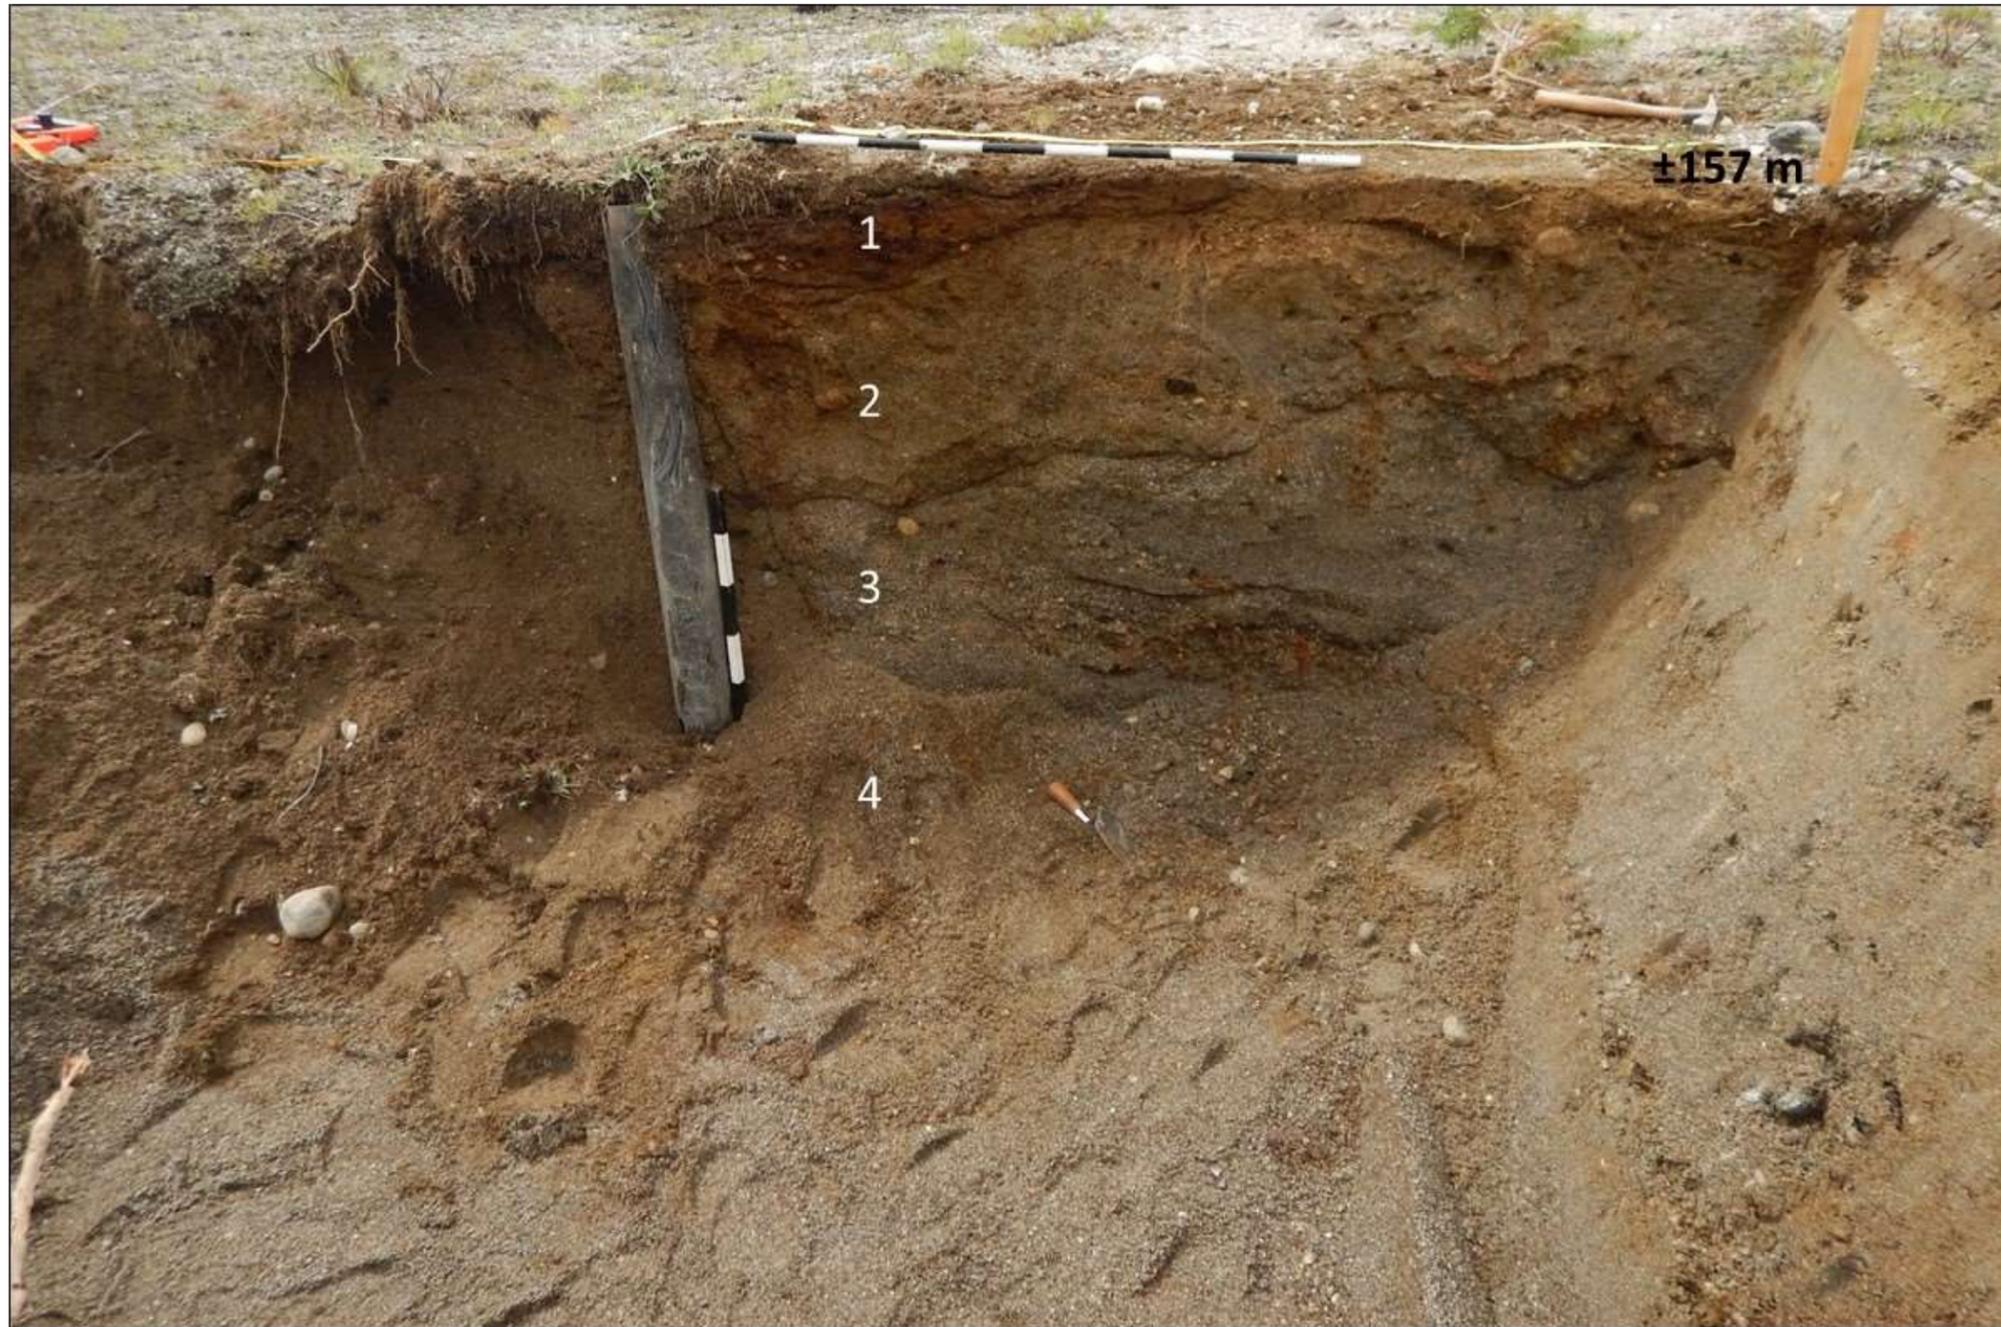
Figure 68 : Drain en PVC, probablement un événement d'aération d'une toilette, visible dans la paroi sud de la tranchée TR14-20 et coupe stratigraphique. (Source : Subarctique Enr., DSCN1173, 2020-08-05)

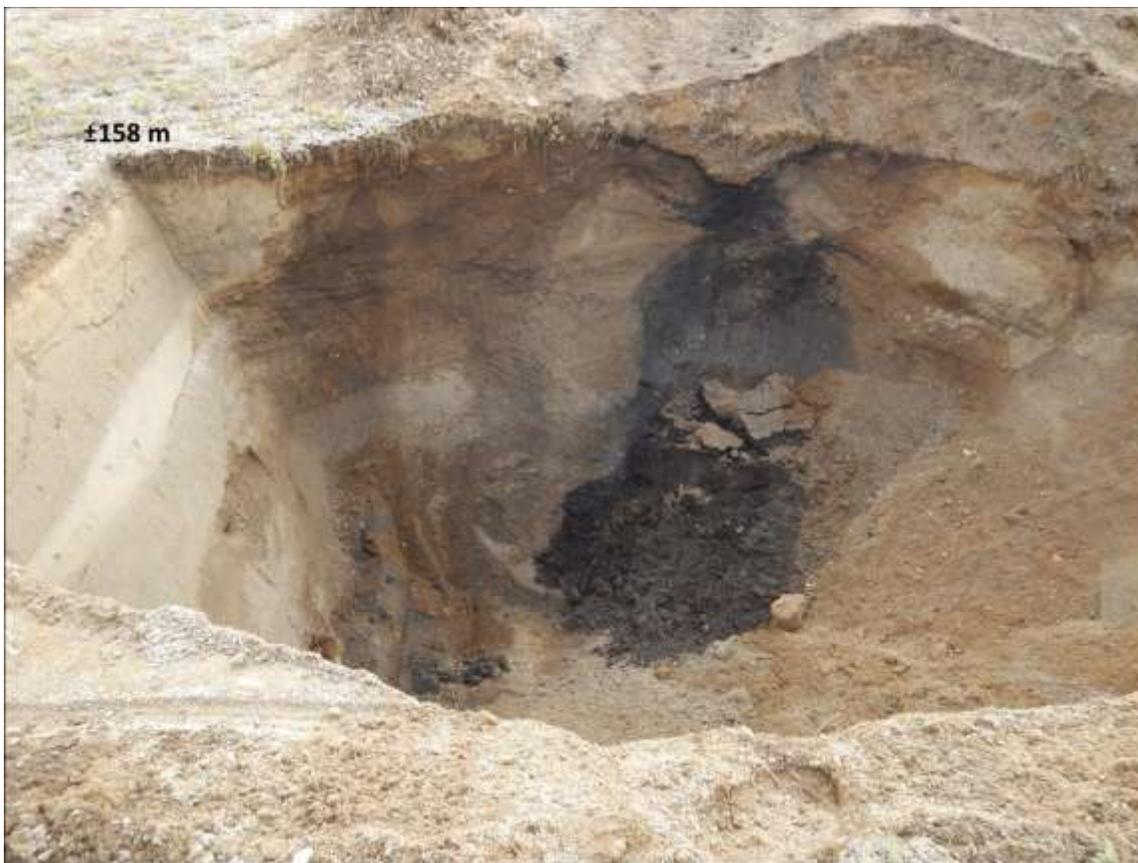
Figure 69 : Infiltration d'huile visible dans la paroi est de la tranchée TR-09-20. (Source : *Subarctique Enr.*, DSCN1167, 2020-08-05)

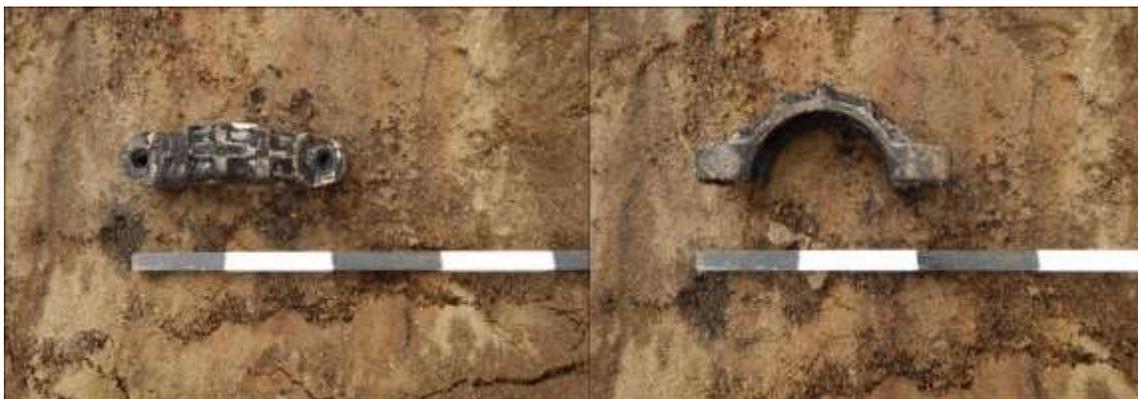
Figure 70 : Pièce de fixation d'un tuyau, retirée de la poche d'huile, vue vers le nord-est., TR-09-20. (Sources : *Subarctique Enr.*, DSCN1159 et DSCN1160, 2020-08-05)

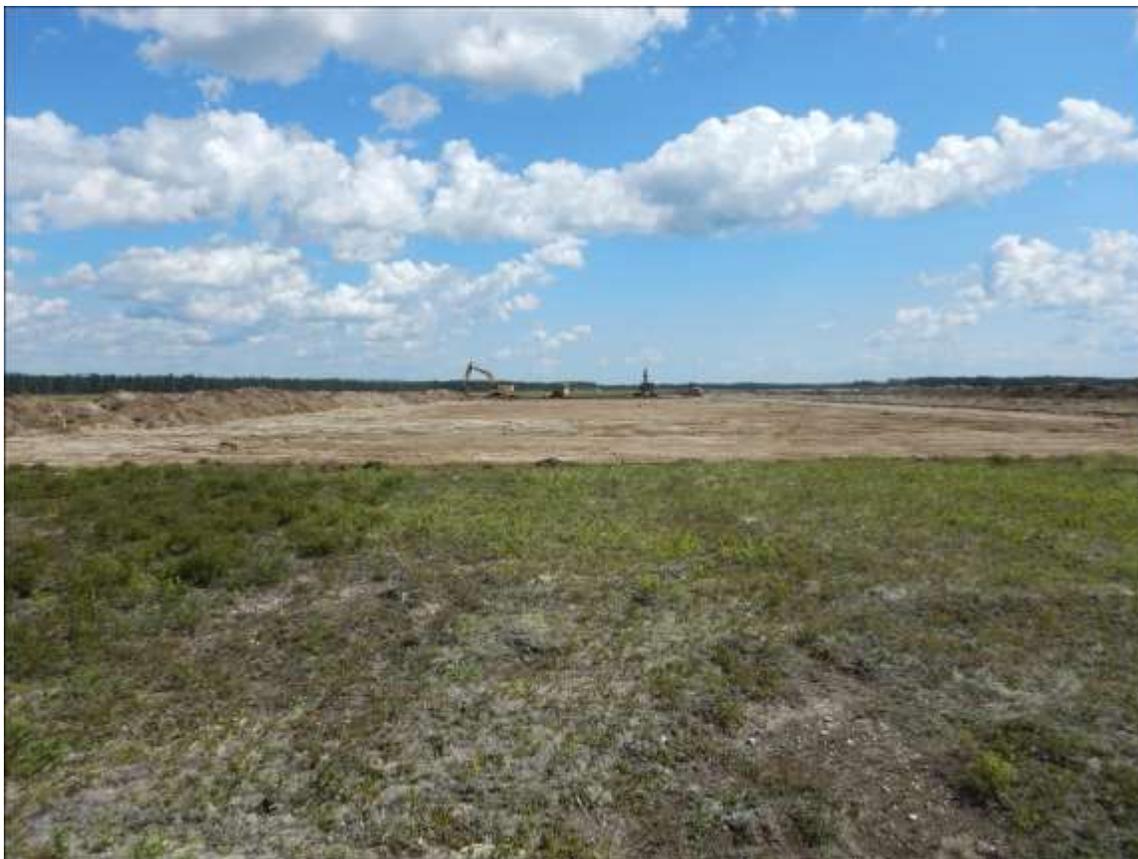
Figure 73 : Travaux de décapage de la couche organique, zone des pistes de planeurs dans la partie sud du secteur 4, vers l'est. (Source : Subarctique Enr., DSCN1600, 2020-08-11)

La zone faisant l'objet d'une surveillance touchait directement la piste de planeur qui est la plus au centre (figure 72). La méthode utilisée par l'entrepreneur comprenait le décapage des couches de surfaces de plus ou moins 4 pouces. Le décapage s'est fait avec une pelle mécanique et un bulldozer (figure 73). Aucun vestige archéologique n'a été identifié dans ce secteur outre les pistes de planeurs mises en place en 1977 (S4-5) et dont les traces étaient visibles en surface.

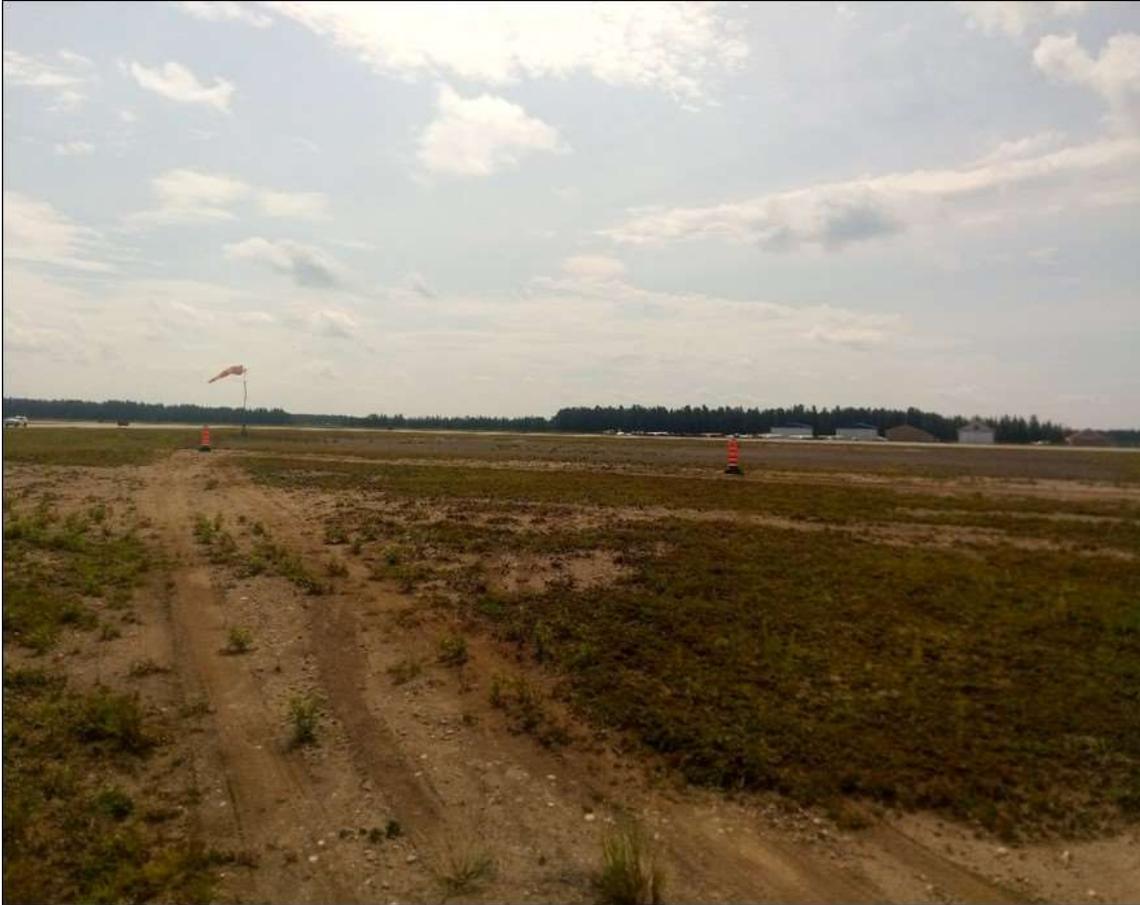
Figure 76 : Piste de planeur, vers le sud-est. (Source : Subarctique Enr., 20200811154728844, 2020-08-11)

Le secteur immédiatement au nord des pistes de planeurs, où les constructions S4-6 et S4-7 avaient été identifiés sur les photos aériennes, a d'abord été expertisé (sondages 205 à 213 et sondages 218 à 231 respectivement (figures 75 et 76; voir aussi la carte interactive des interventions à l'annexe 4).
