**Aérodrome Chicoutimi-Saint-Honoré,
Municipalité de Saint-Honoré**

EXPERTISES ARCHÉOLOGIQUES, 2020

Aérodrome Chicoutimi-Saint-Honoré, dans la municipalité de Saint-Honoré

Projet 154-17-1270

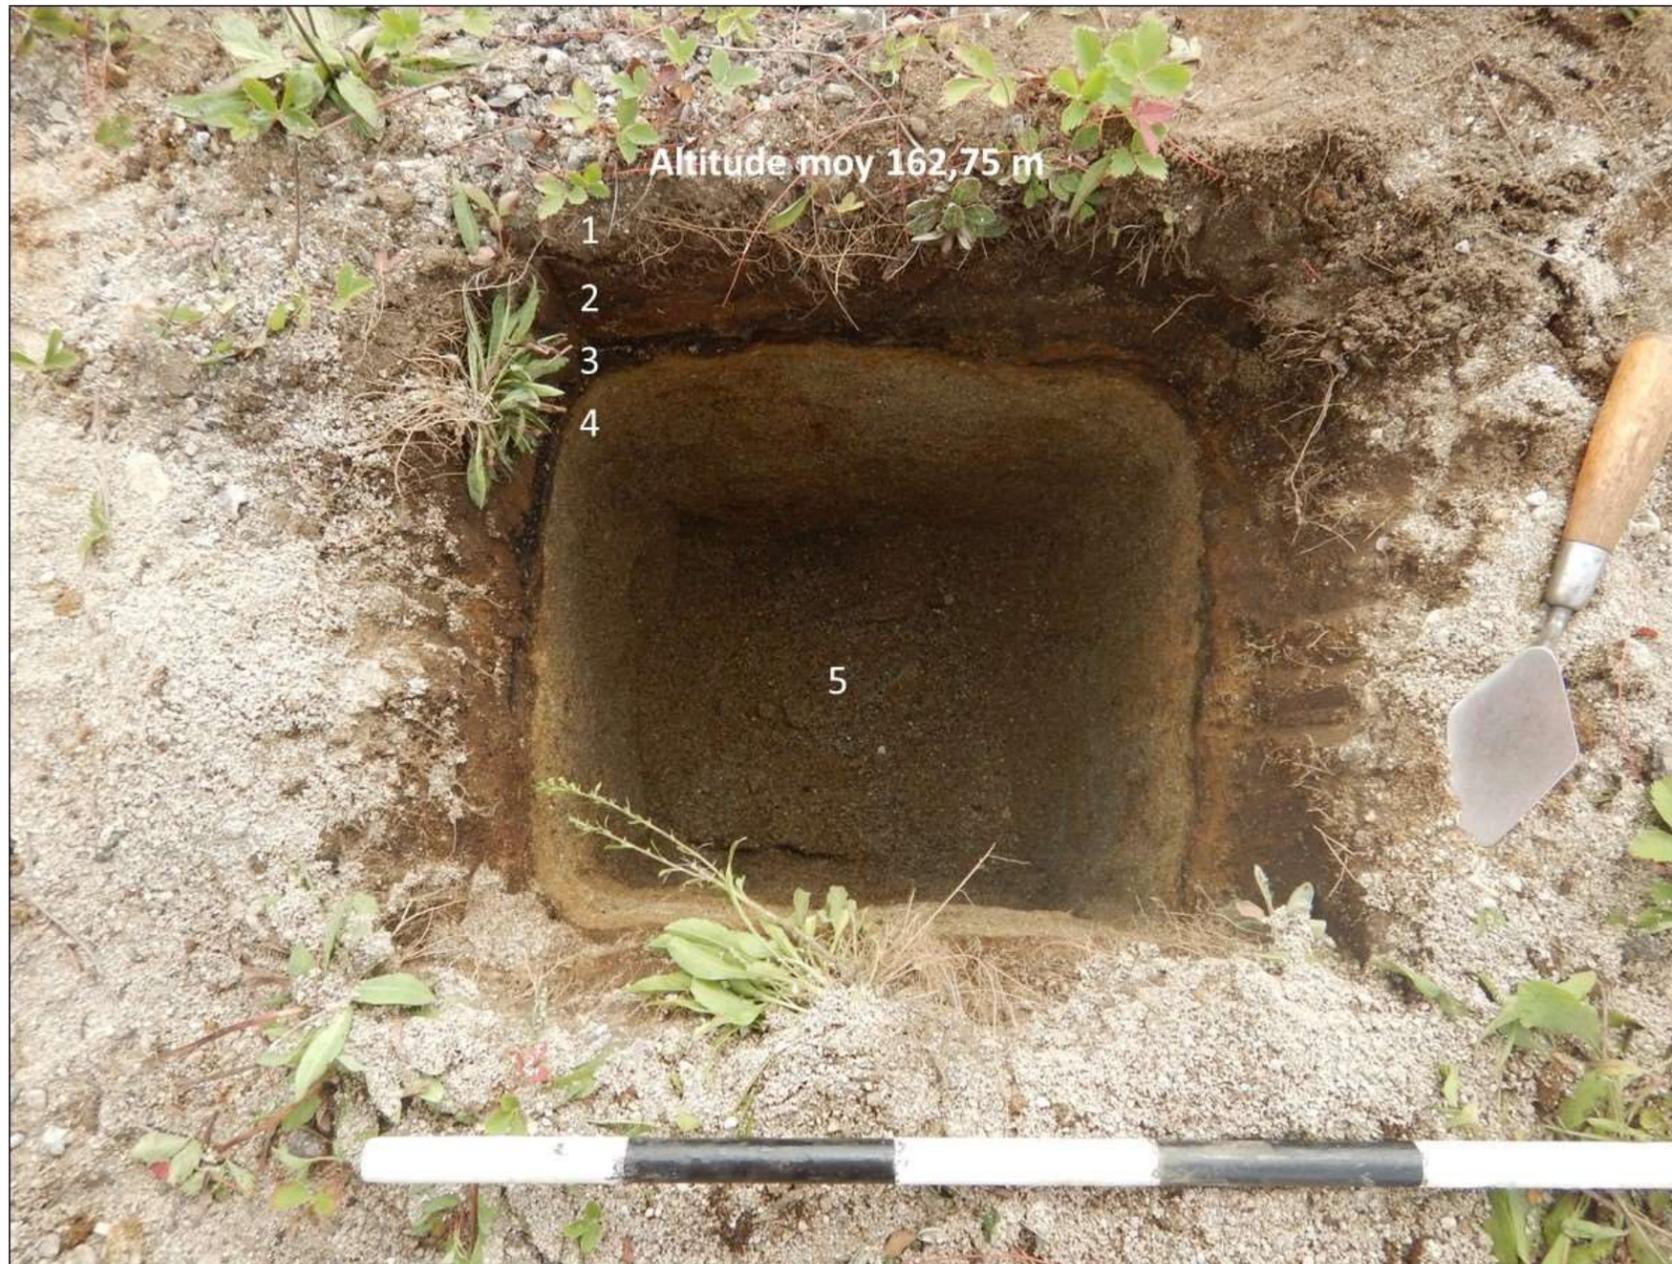
Figure 77 : Sondage 212 à l'emplacement du vestige potentiel S4-6, paroi est. (Source : Subarctique Enr., DSCN1589, 2020-08-11)

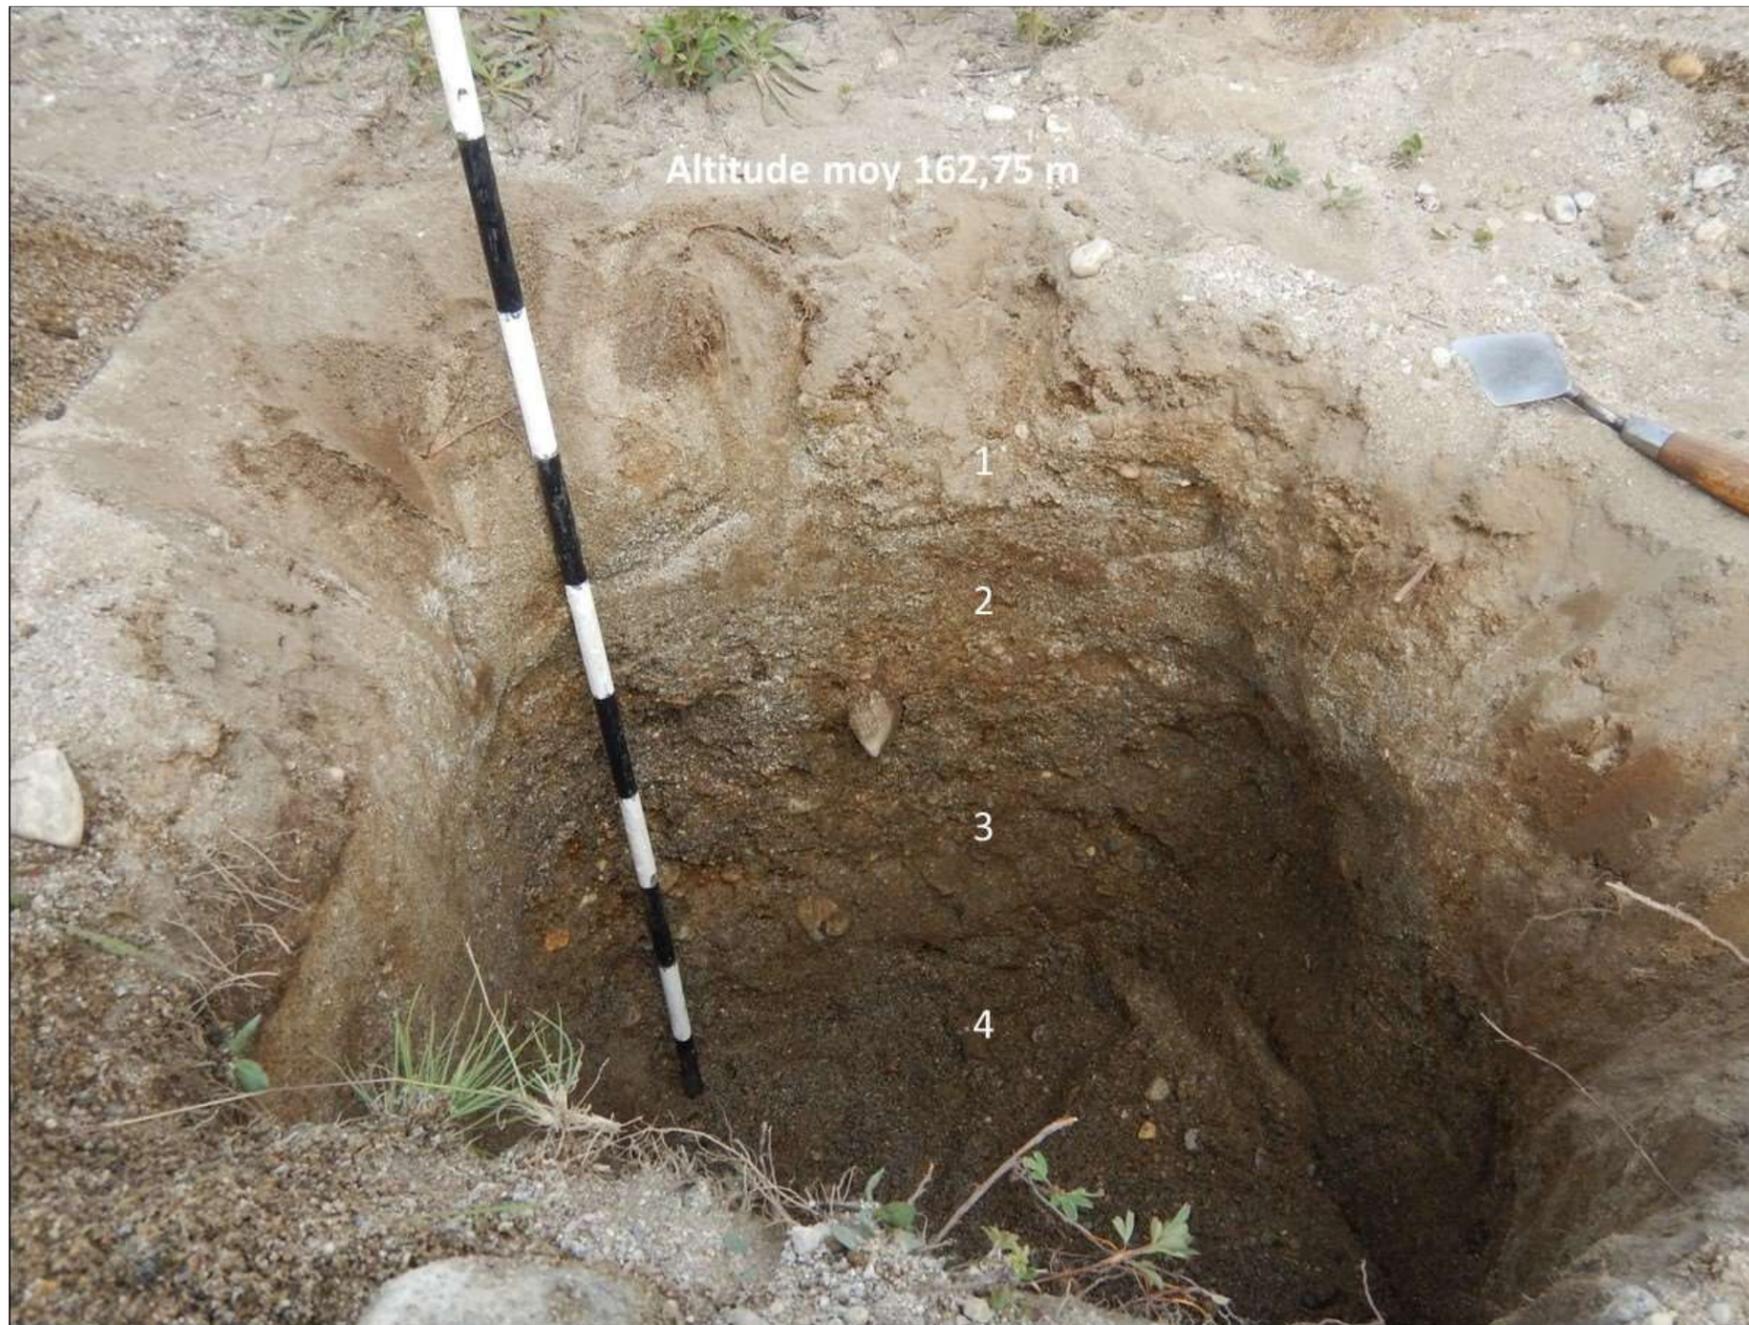
Figure 78 : Sondage 231 à l'emplacement du vestige potentiel S4-7, paroi nord. (Source : Subarctique Enr., DSCN1596, 2020-08-11)

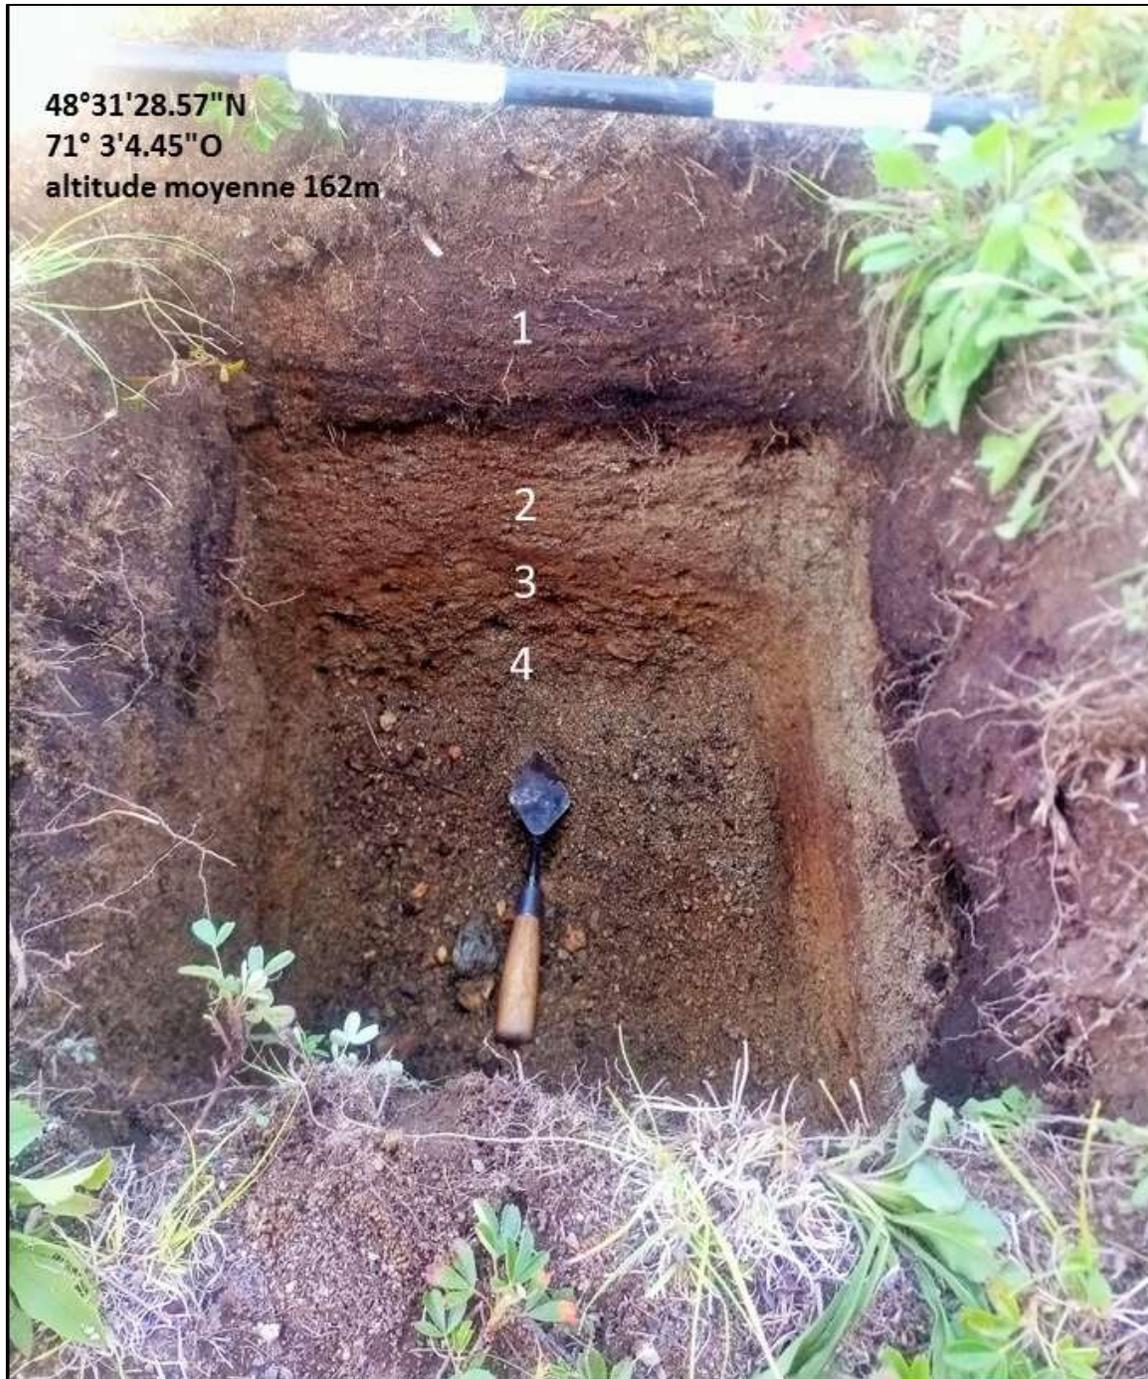
Figure 79 : Sondage 276, au centre du terre-plein, paroi nord. (Source : Subarctique Enr., 20200812154003021, 2020-08-12)

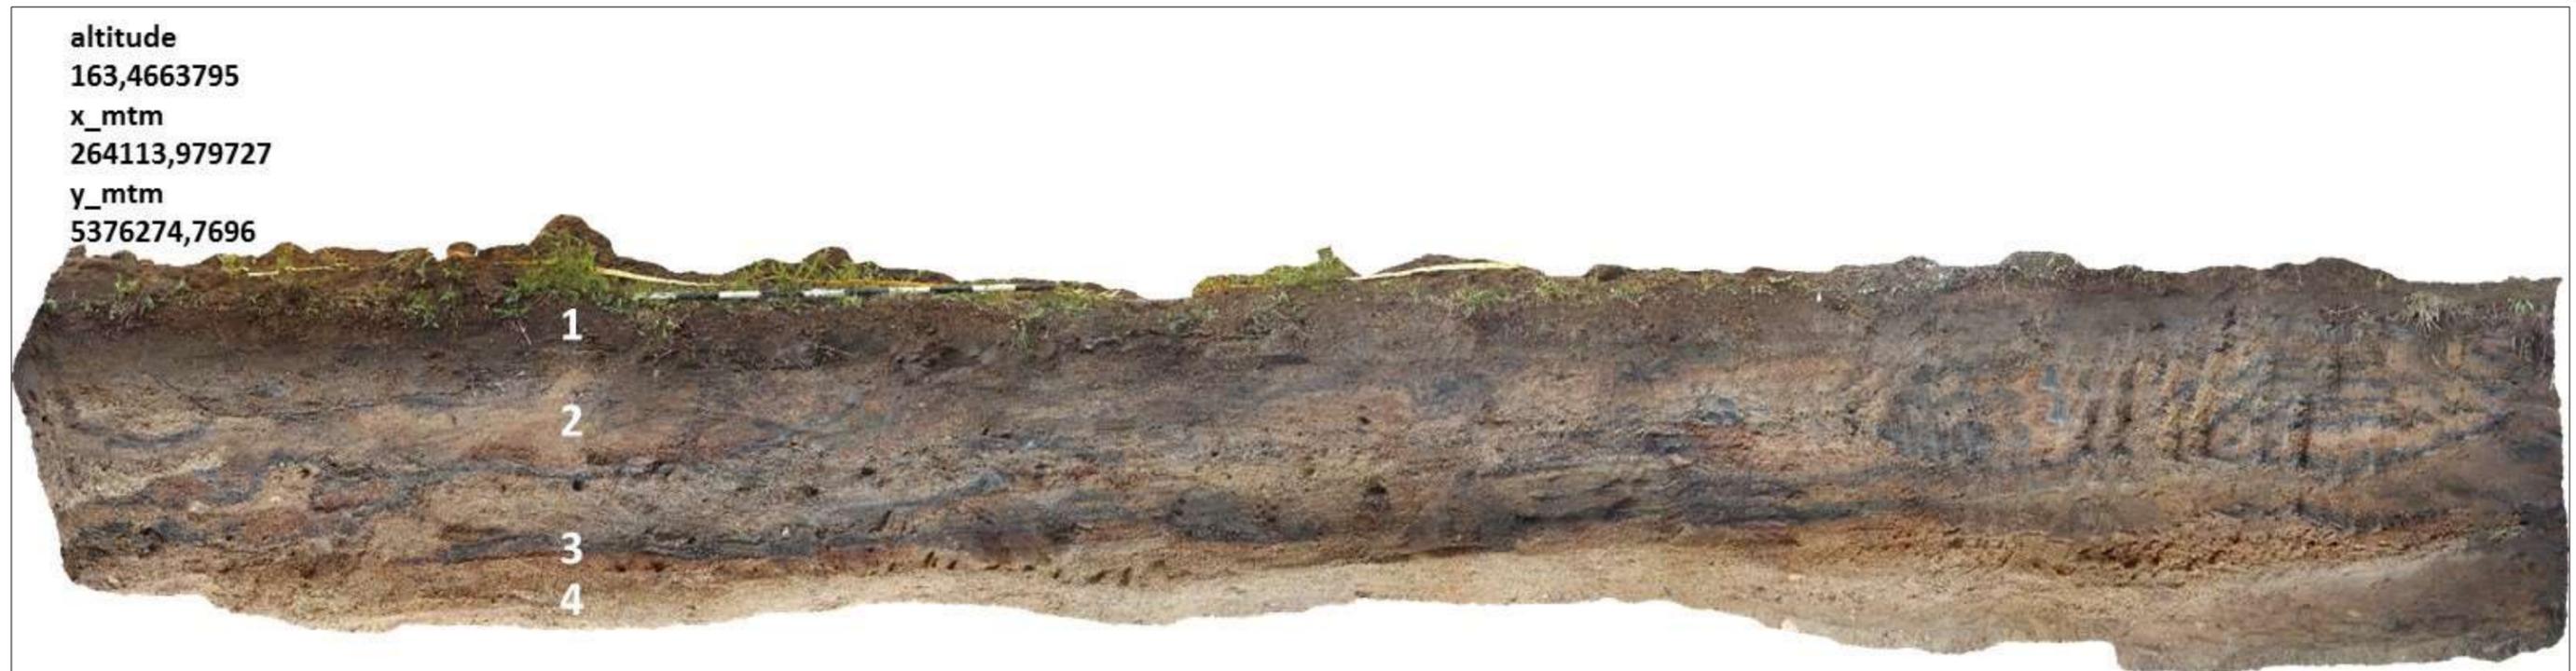
Figure 80 : Tranchée manuelle réalisée du côté est du terre-plein (4A), paroi nord. (Source : Subarctique Enr. 2020; traitement 3D : J. Gagné)

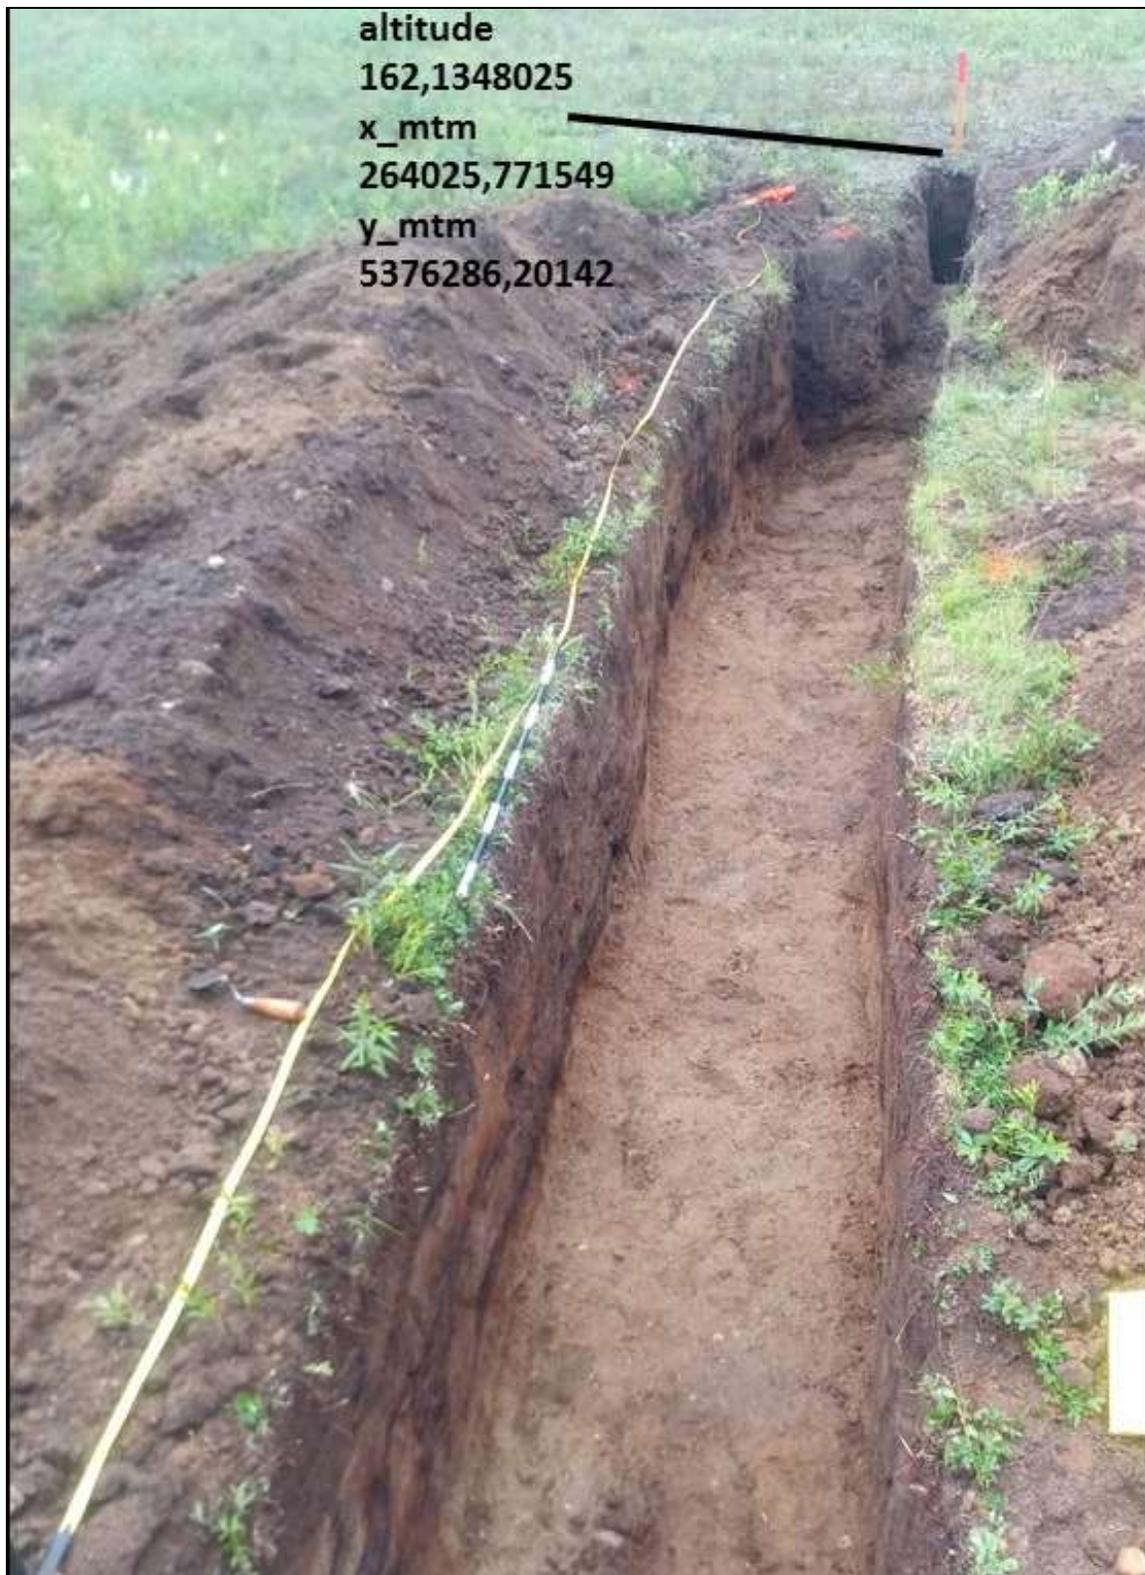
Figure 81 : Tranchée mécanique ouest, vue vers l'est (4B). (Source : Subarctique Enr., 20200811195459209 et DSCN3223, 2020-08-13)

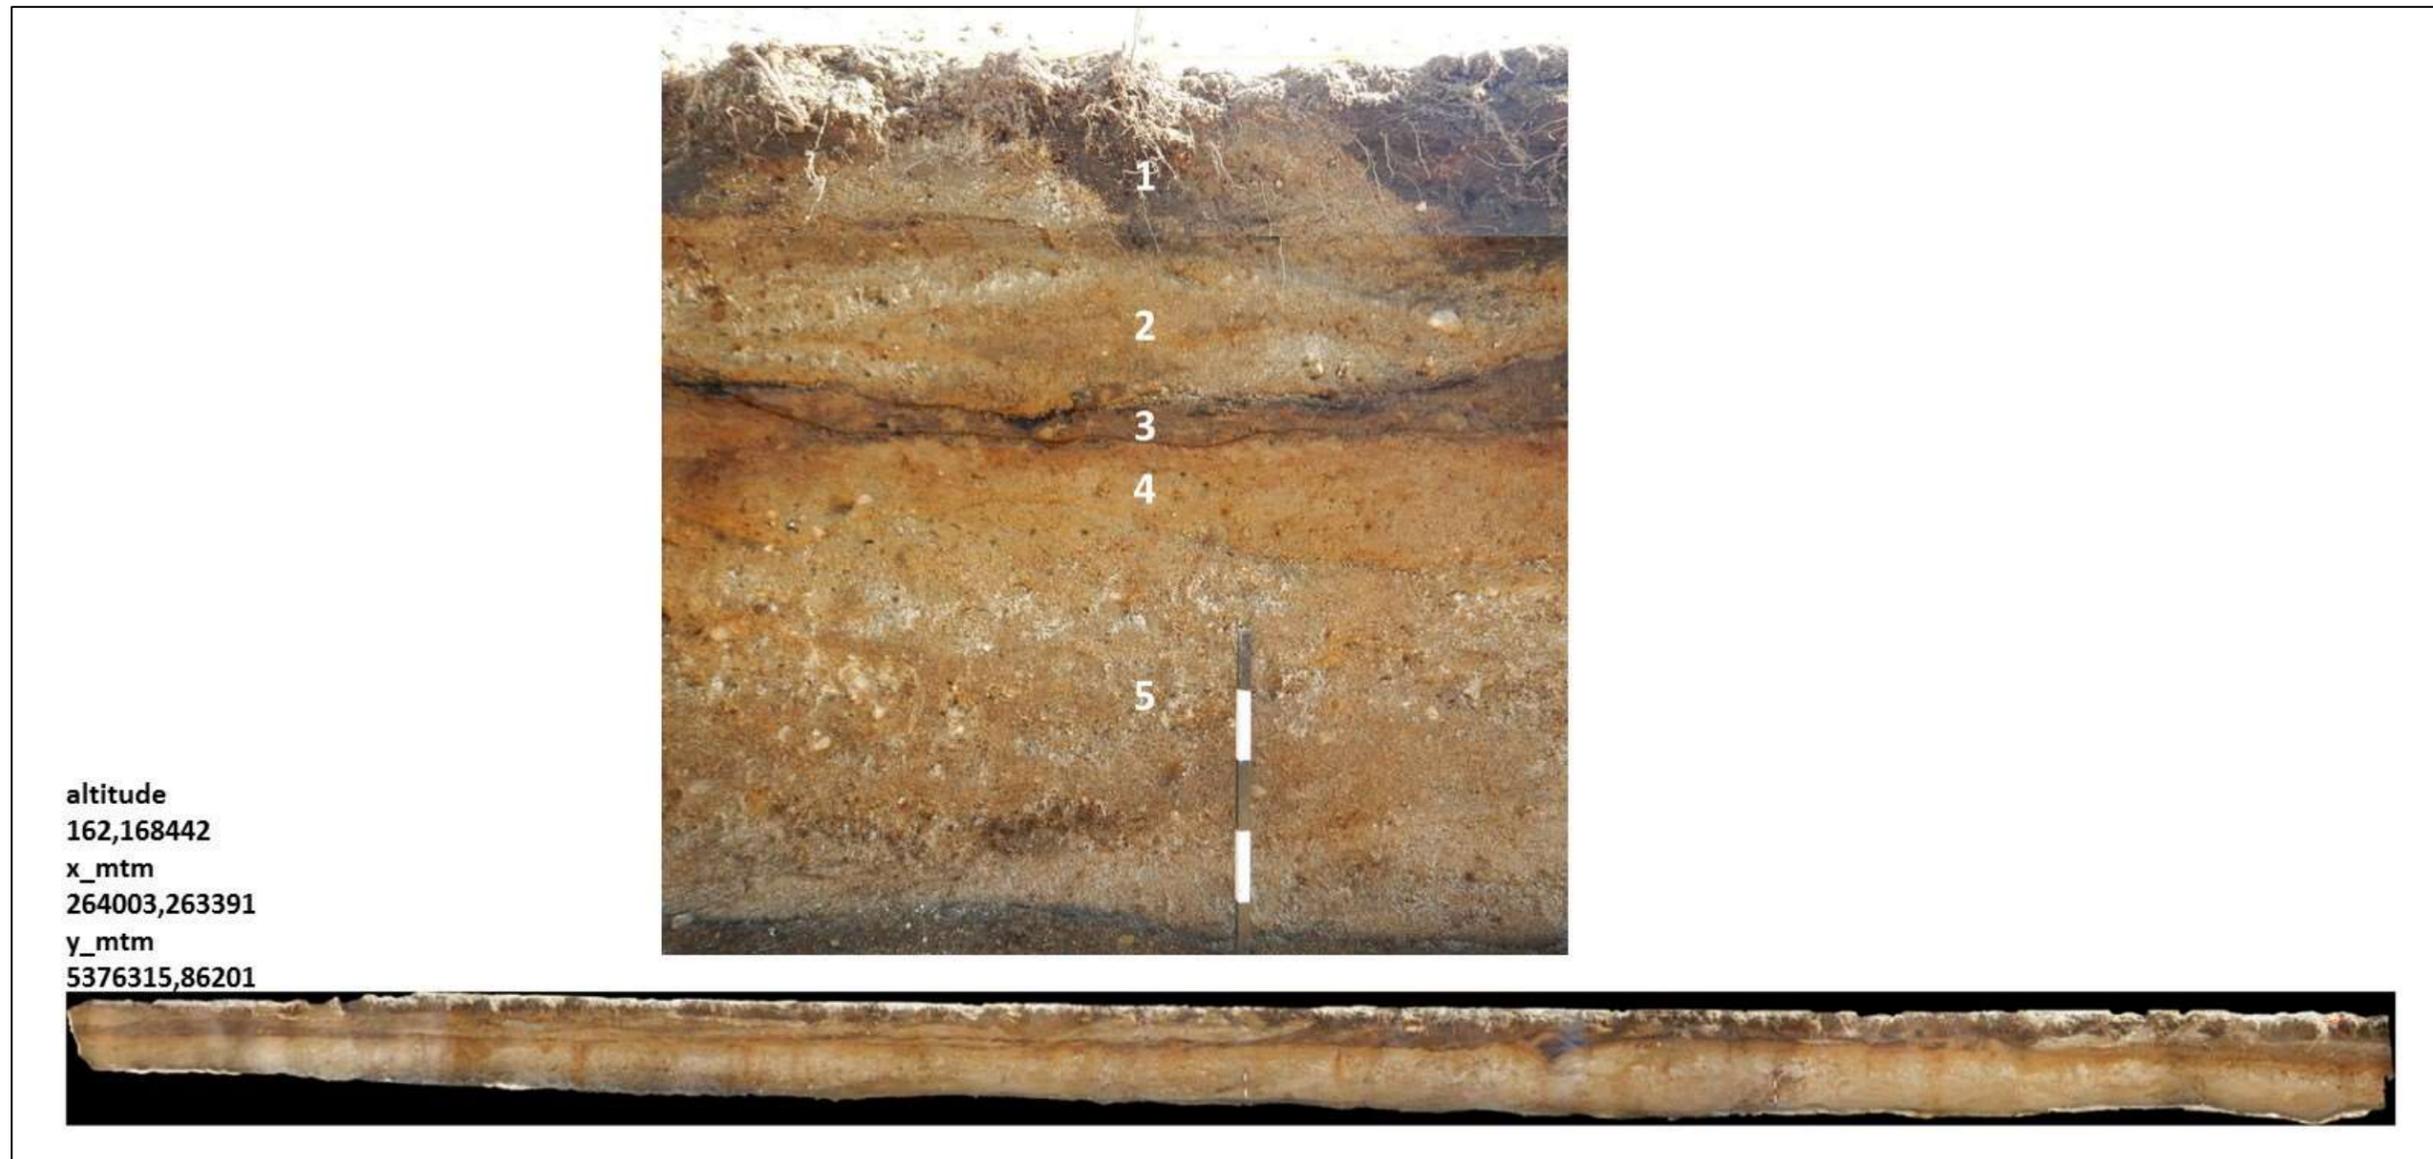
Figure 82 : Tranchée mécanique réalisée du côté ouest du terre-plein (4B), paroi nord. (Source : Subarctique Enr. 2020; encart : DSCN 3399 et DSCN3401; traitement 3D : J. Gagné)

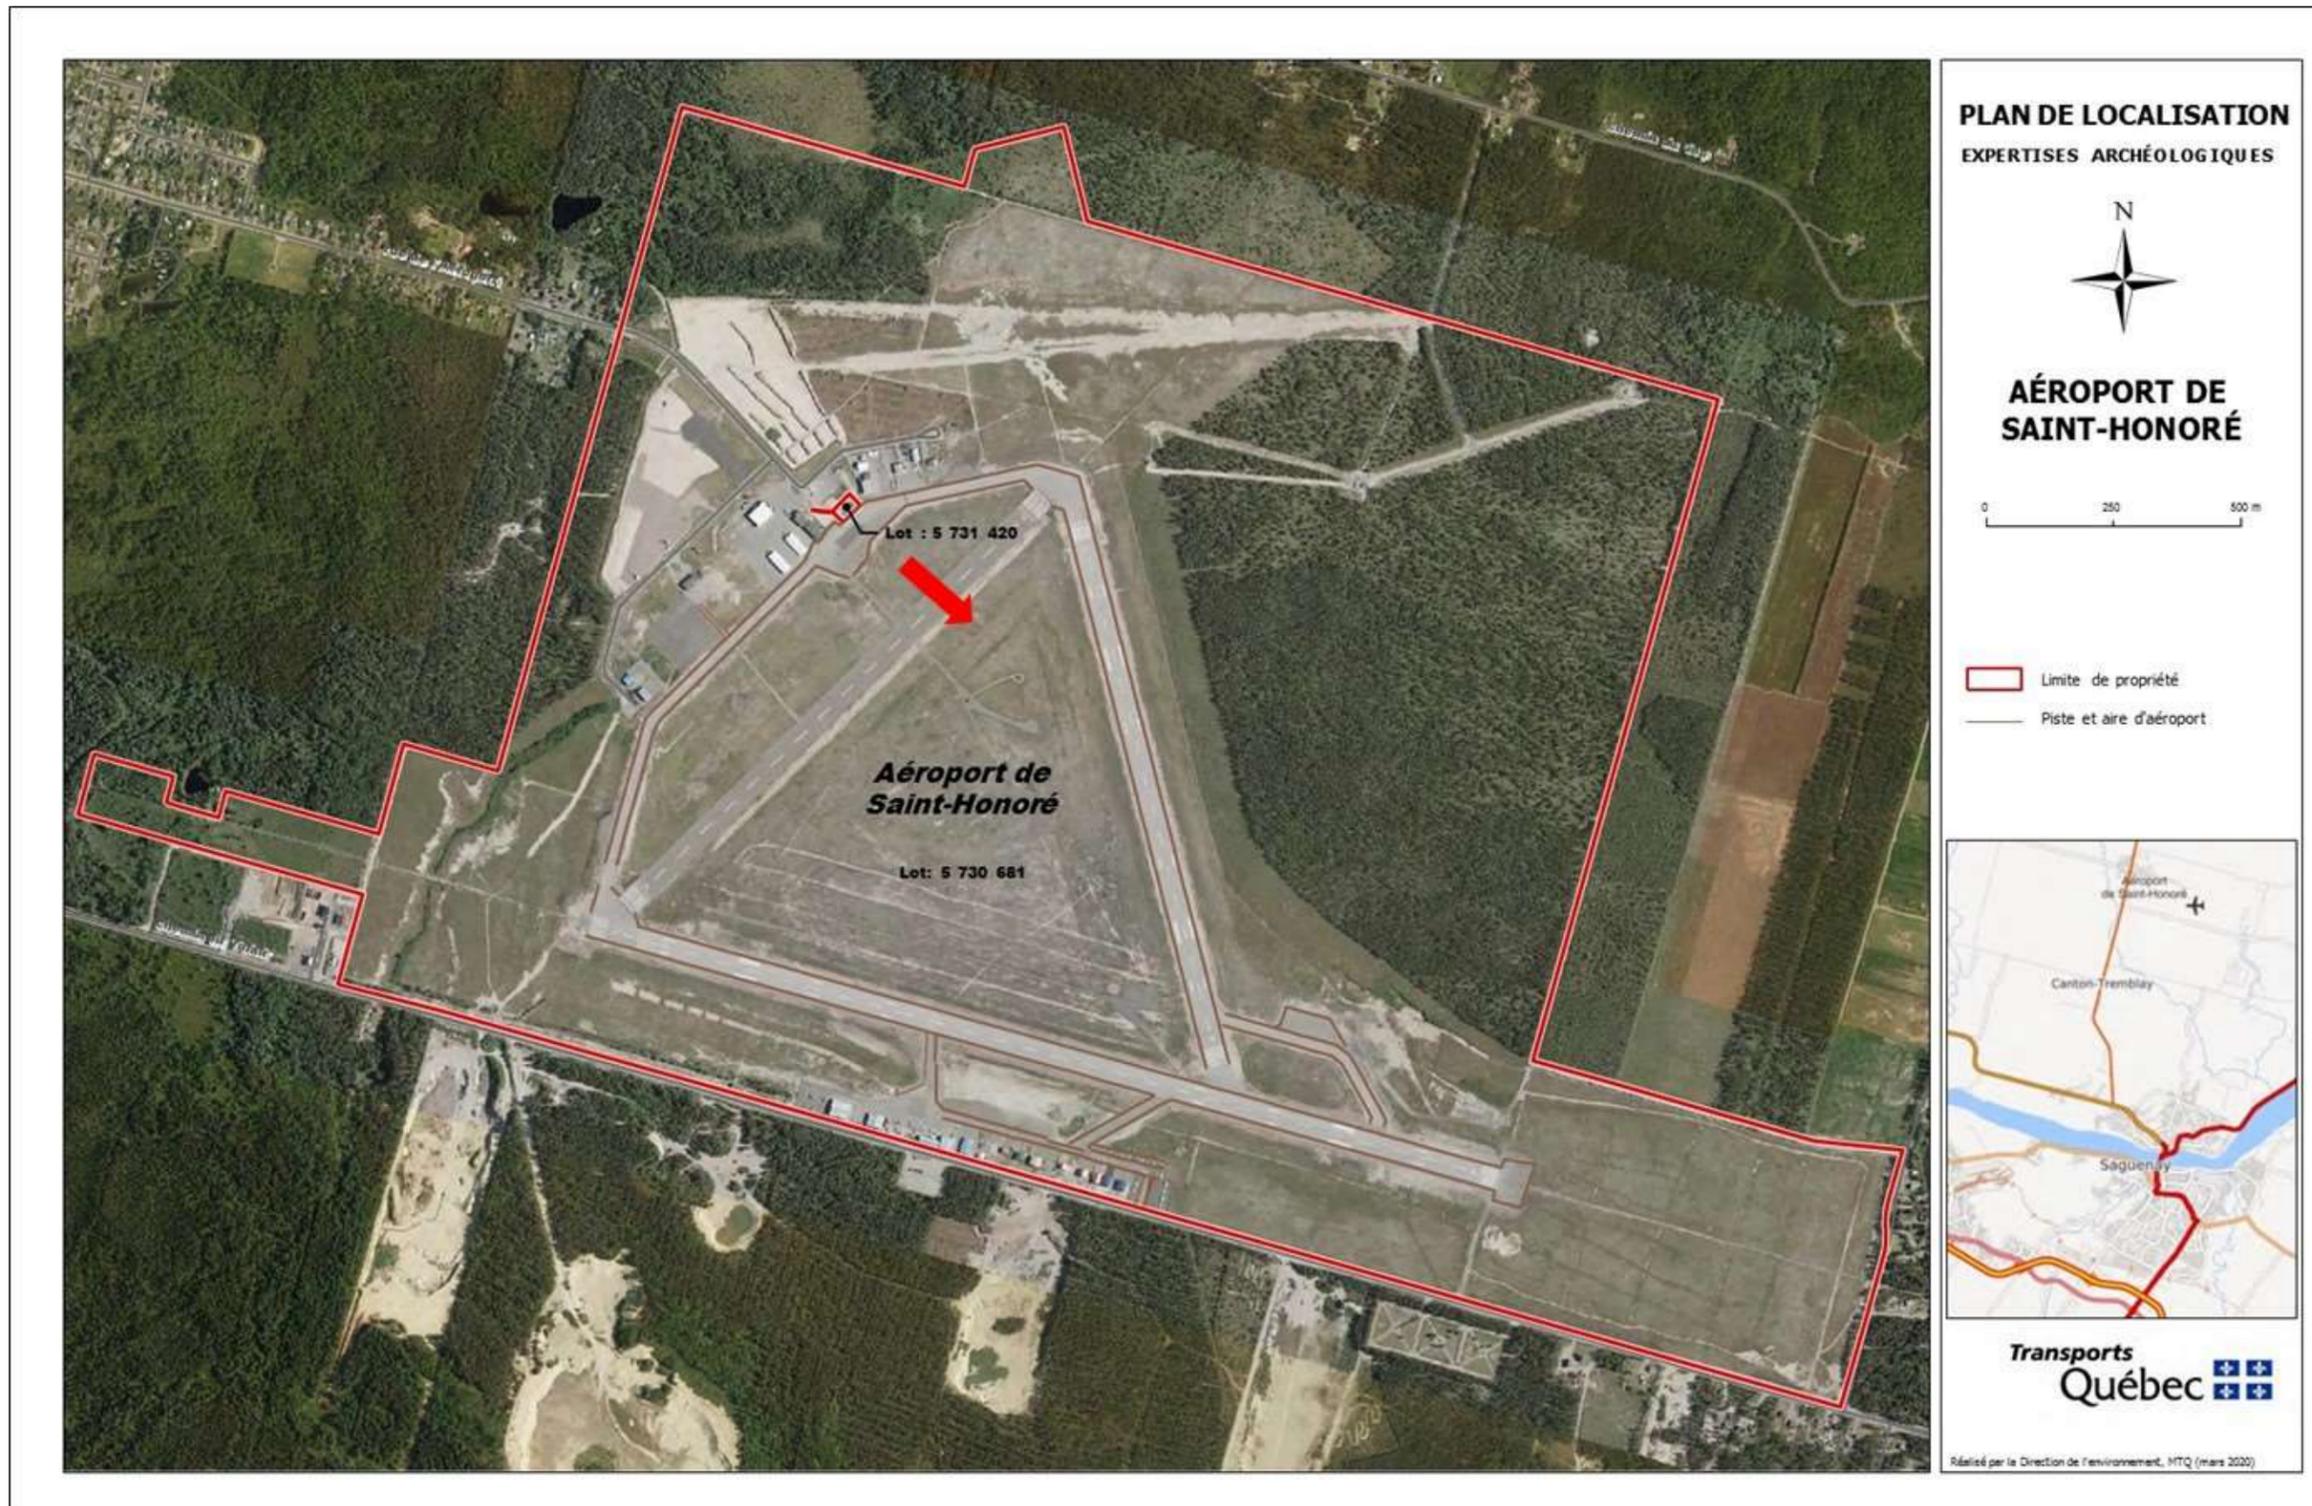
Figure 84 : Photo aérienne de 2020 sur laquelle sont visibles les traces de scarification à l'intérieur des pistes. (Source : Ministère des Transports, Direction de l'environnement, mars 2020)

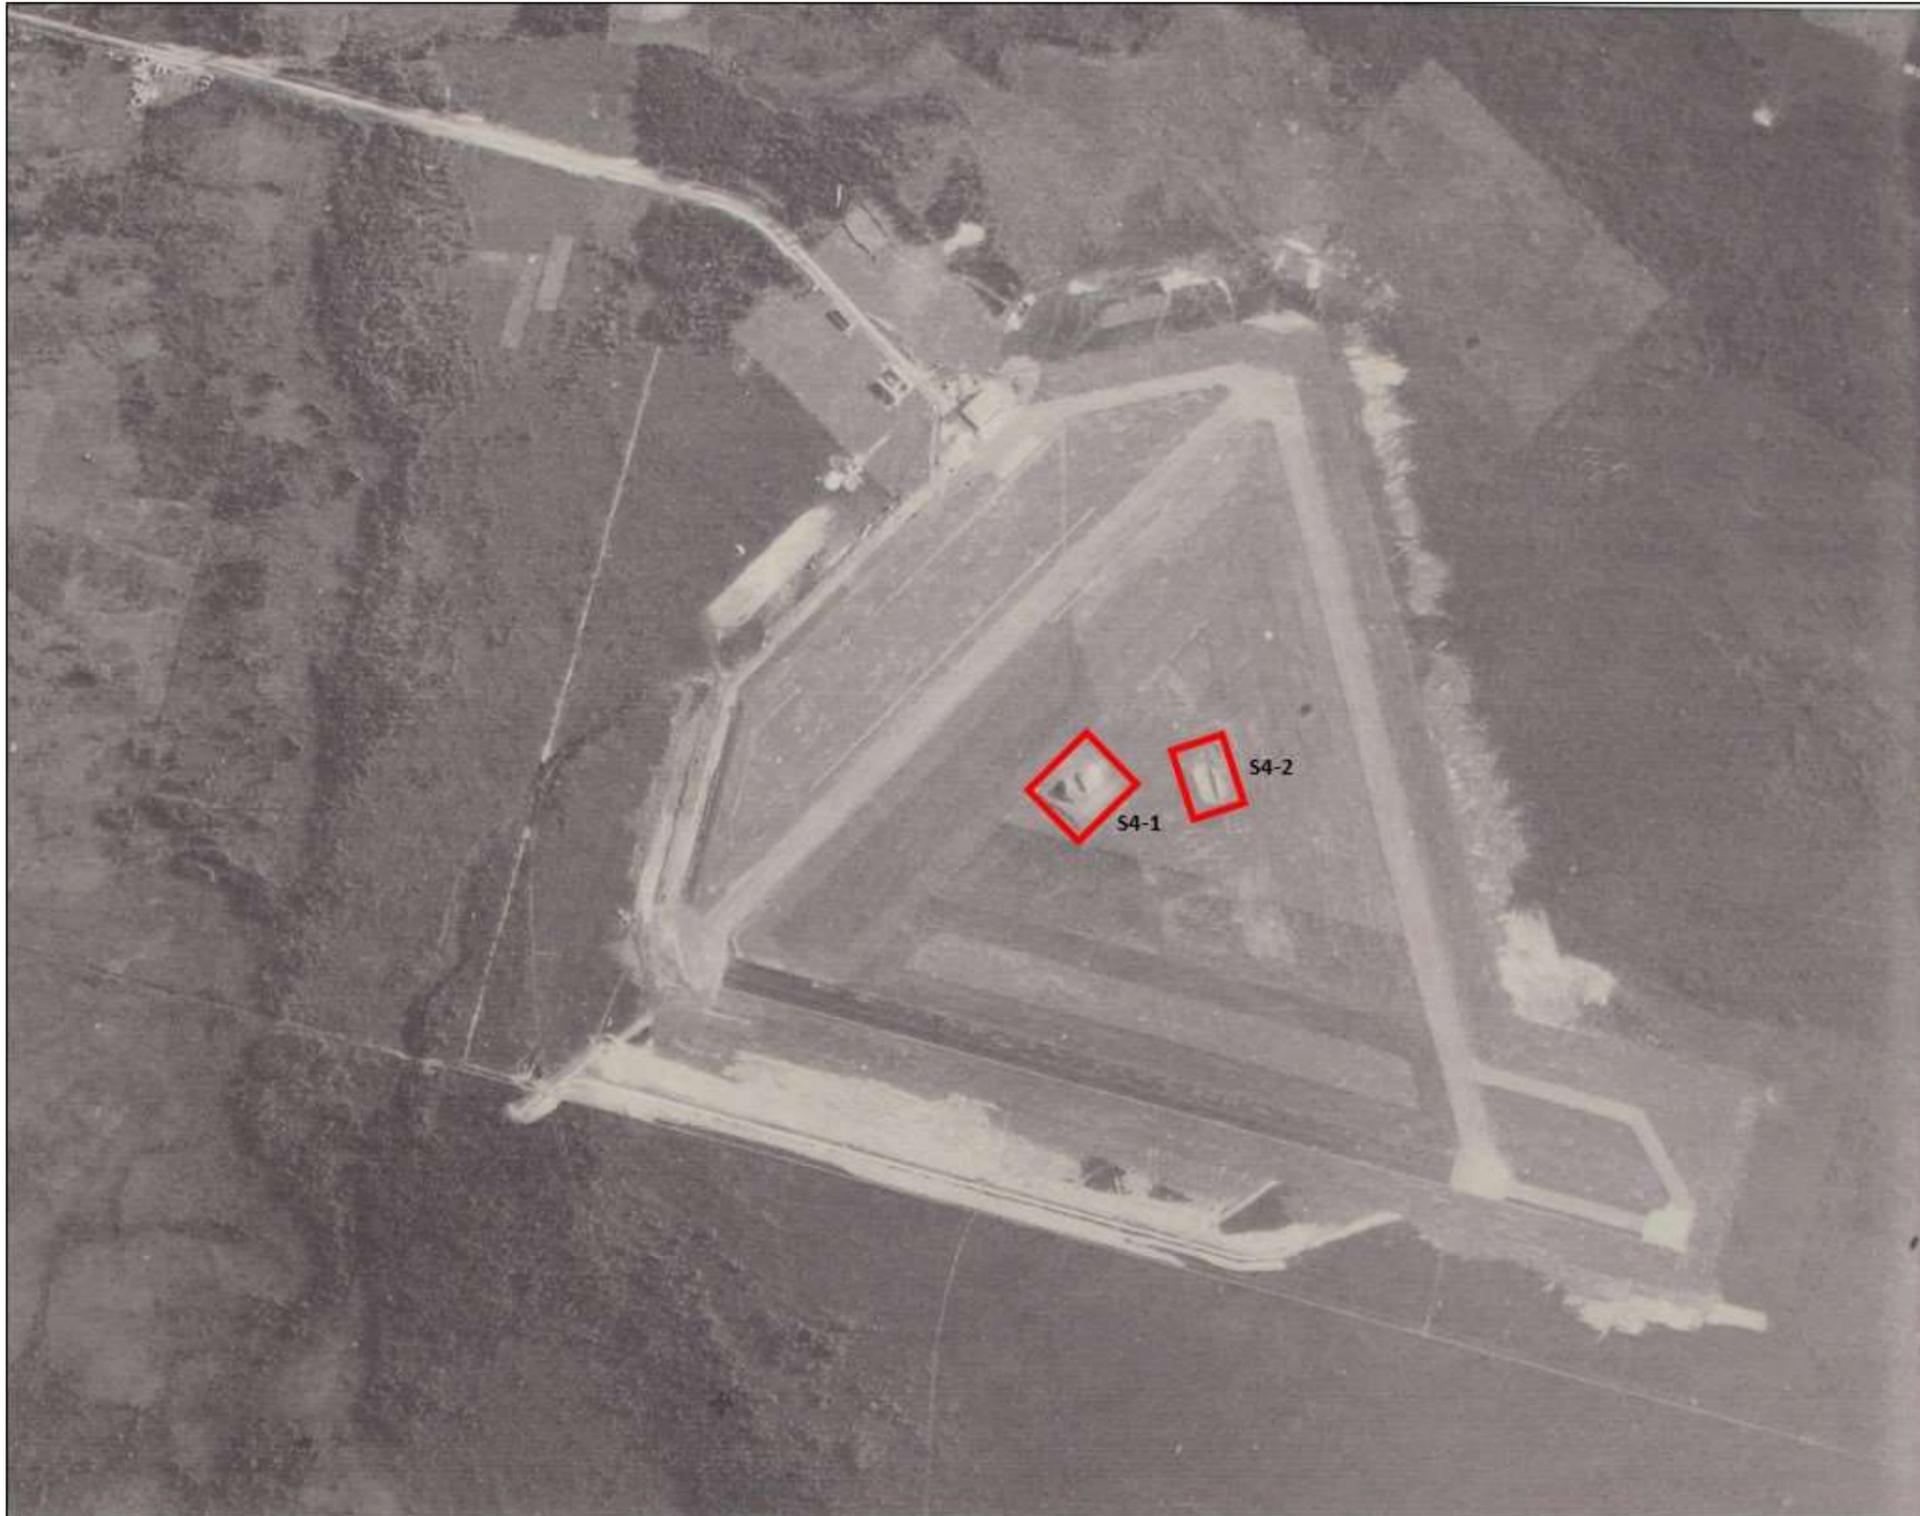
Figure 85 : Vue aérienne de la station R1 St Honoré, été 1942, indiquant l'emplacement des anomalies S4-1 et S4-2 à l'intérieur des pistes. (Source : Musée de la Défense aérienne / BFC Bagotville, Collection Dan McWilliams)

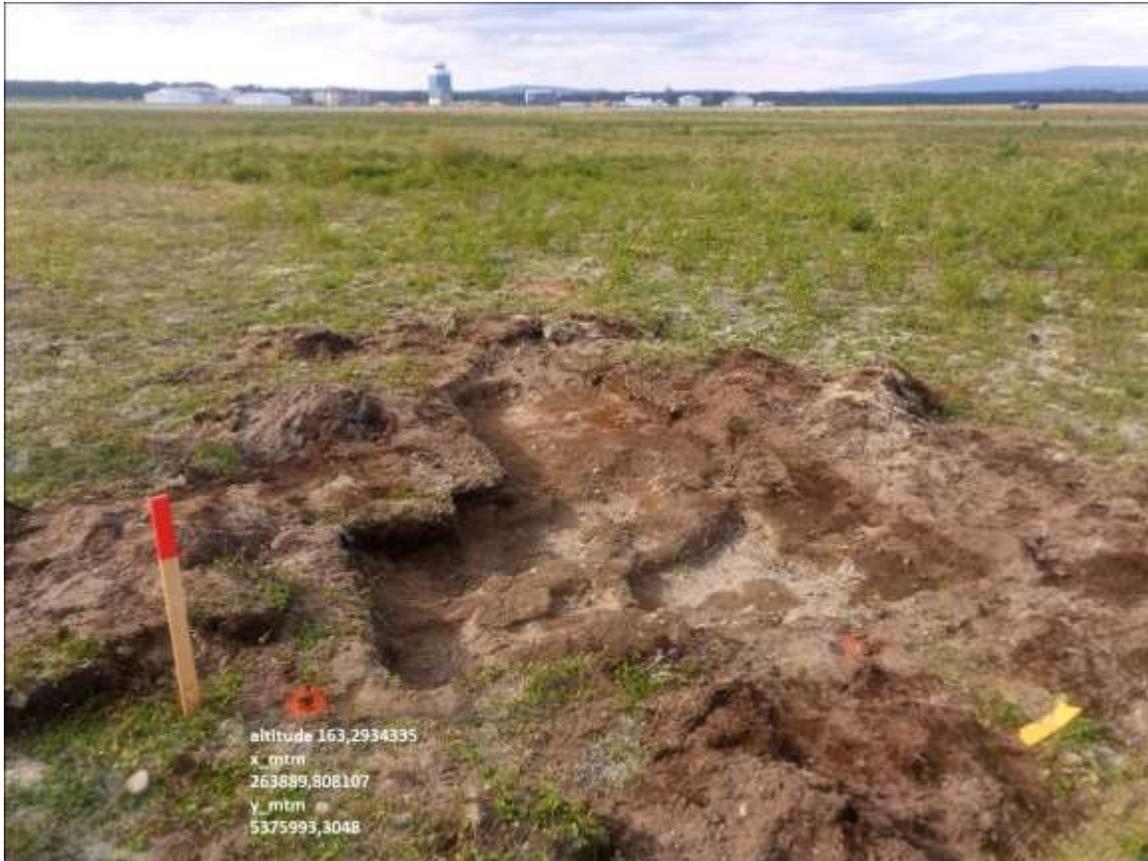
Figure 86 : Étendue de sol congloméré sous la surface du terre-plein, dégagée près de l'anomalie S4-1, vers le nord. (Source : Subarctique Enr., 20200810204908644, 2020-08-10)

La principale trace mise au jour lors de l'inventaire comprenait une étendue de sol congloméré située à proximité du vestige S4-1, une anomalie qui apparaît sur les photographies aériennes dès 1942 (figures 85 et 86). Une deuxième anomalie (S4-2) est également visible à l'est de la première.

Selon les informations obtenues par l'historien Michel Bergeron, il est possible que ces anomalies soient des cibles d'entraînement de largage de bombes¹³⁴. Les bombes de pratique étaient inertes et remplies de sable ou ciment mouillé¹³⁵, ce qui pourrait correspondre à l'étendue de sol congloméré. Des sondages à l'emplacement de la deuxième anomalie n'ont cependant révélé aucune trace particulière (figure 87). On en déduit que les anomalies étaient probablement des amoncellements de sable destinés à amortir l'impact des bombes et que la présence du sol congloméré fut le résultat de la désagrégation de l'une des bombes.

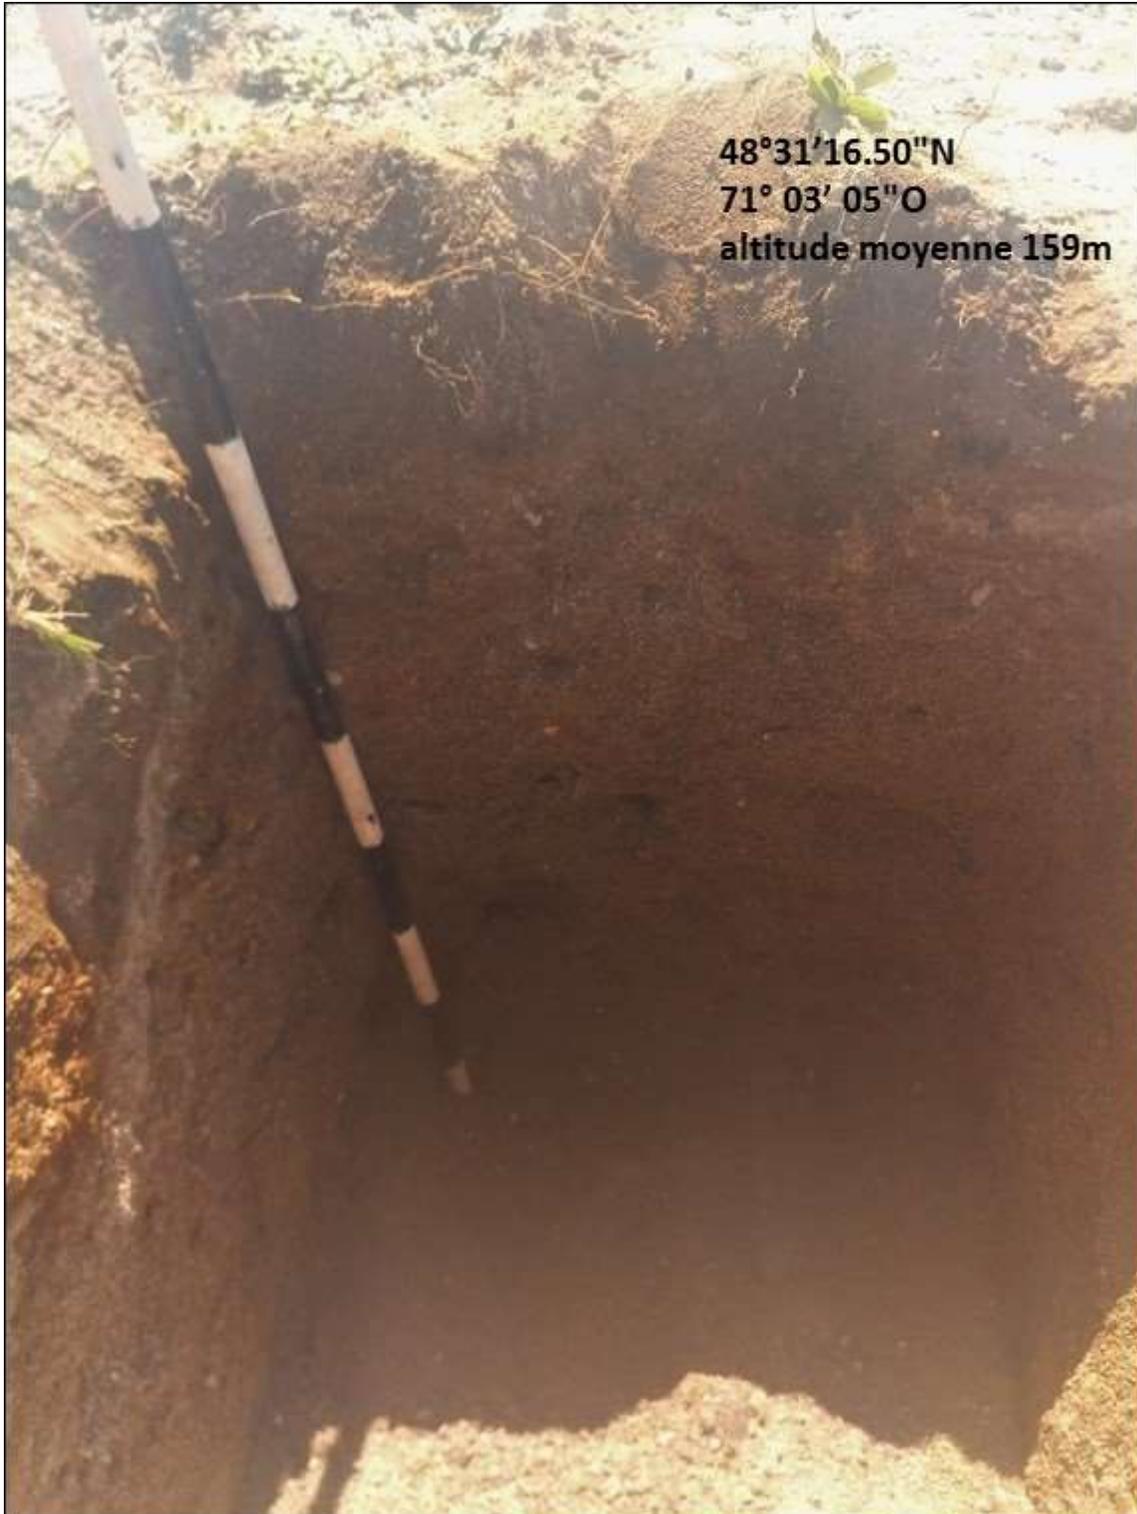
Figure 87 : Sondage #126 à l'emplacement de l'anomalie S4-2. (Source : *Subarctique Enr.*, 20200810150613616, 2020-08-10)
