INVENTAIRE ARCHÉOLOGIQUE (2023)

DIRECTION TERRITORIALE DE L'ESTRIE

N° de dossier, ministère des Transports et de la Mobilité durable : 4306-20-AD01

Page couverture : Portion sud de l’emprise, vers le sud (photo 154-02-1692-10)

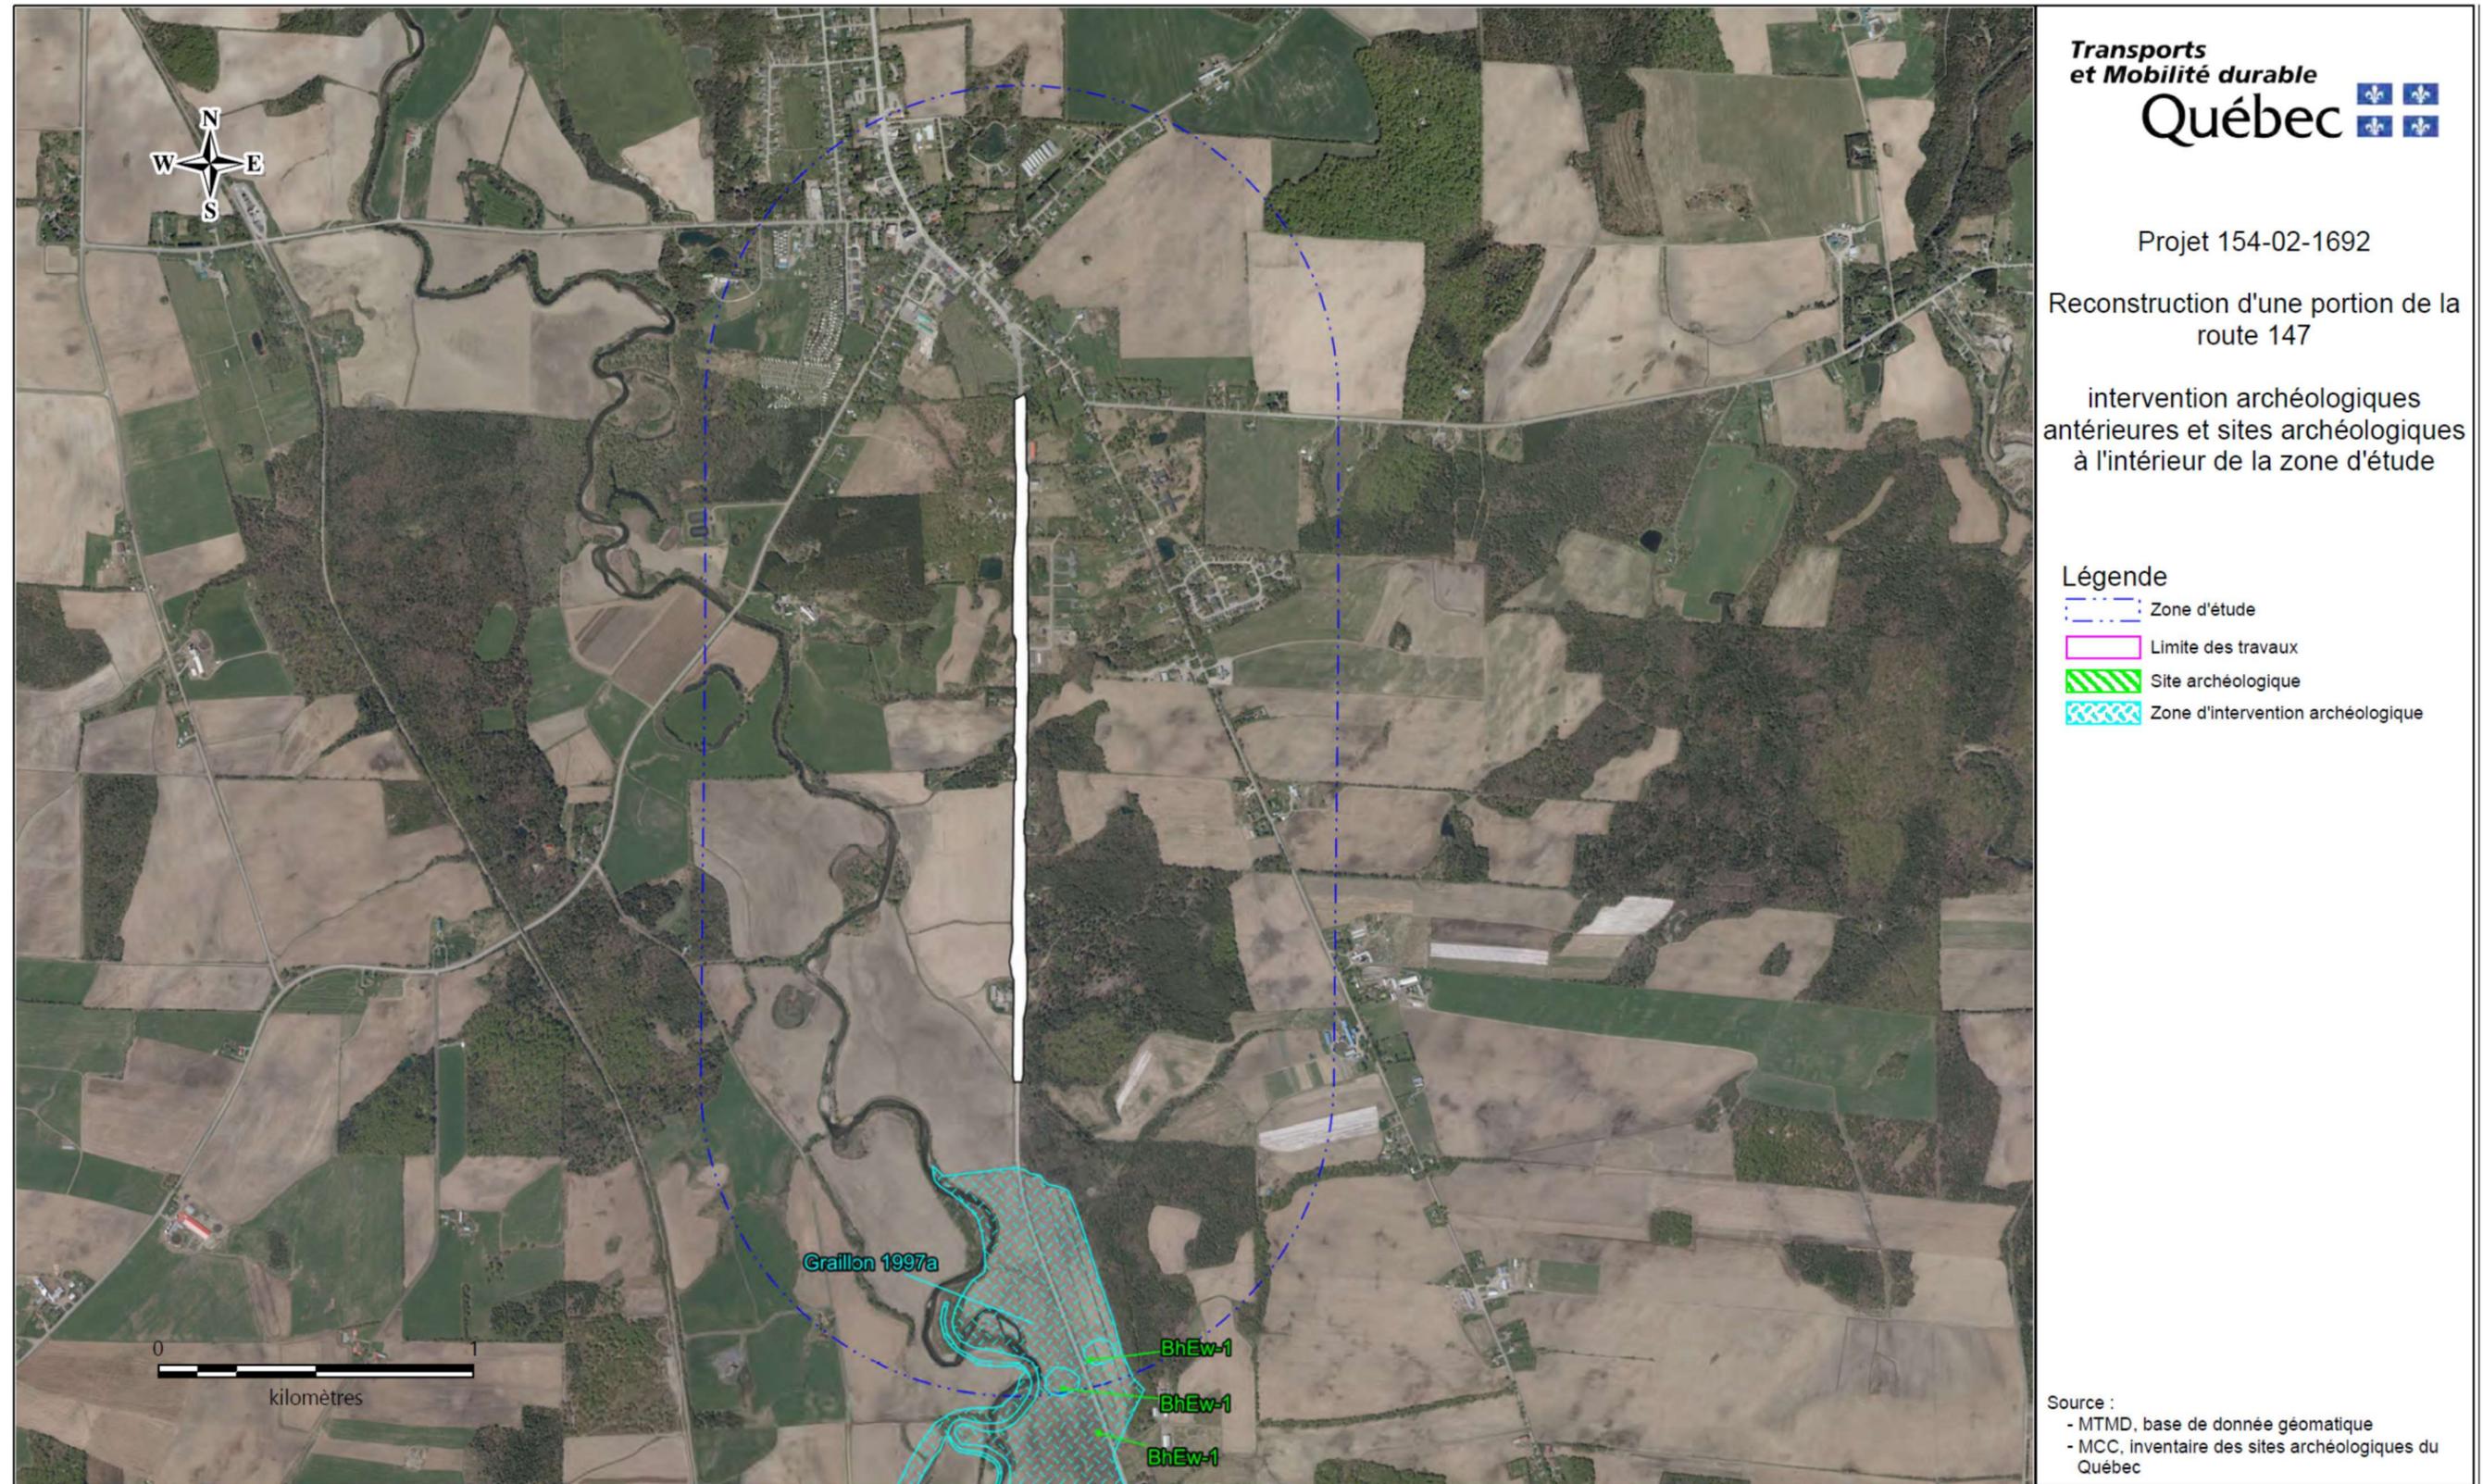
Figure 2 : Localisation du projet 154-02-1692, municipalité de Compton, des sites archéologiques connus et des zones d'informations archéologiques à proximité du projet (source : MTMD).

Une seule zone d’information archéologique est répertoriée à moins d’un kilomètre de la zone d’intervention au sein du Géoportail du MCC (figure 2). Il s’agit de l’inventaire archéologique du territoire de la MRC de Coaticook entrepris en 1997 qui toucha l’extrême sud de la zone d’étude (Graillon 1997). Cette partie de l’inventaire visait le secteur où le petit site Gaudreau (BhEw-1) avait été découvert en surface en 1972 par l’archéologue amateur James Hosking (Graillon 1994 : 2; figure 2 et tableau 1). L’analyse de la collection Hoskins n’avait alors pas permis de confirmer l’appartenance culturelle du site, mais la présence d’une pointe triangulaire de type Levanna en quartz pourrait suggérer une datation au Sylvicole supérieur (Graillon 1994 : 20; Graillon 1997 : 49). L’intervention de 1997 visait à délimiter le site et à déterminer son état d’intégrité (Graillon 1997 : 46). L’intervention a en outre permis de localiser deux autres stations du site au nord et au sud de la découverte originale (Graillon 1997 : 51). Complètement bouleversées par les labours, ces occupations ne semblaient pas être des candidates intéressantes pour une fouille subséquente. Tout au plus recommandait-on des collectes de surface.

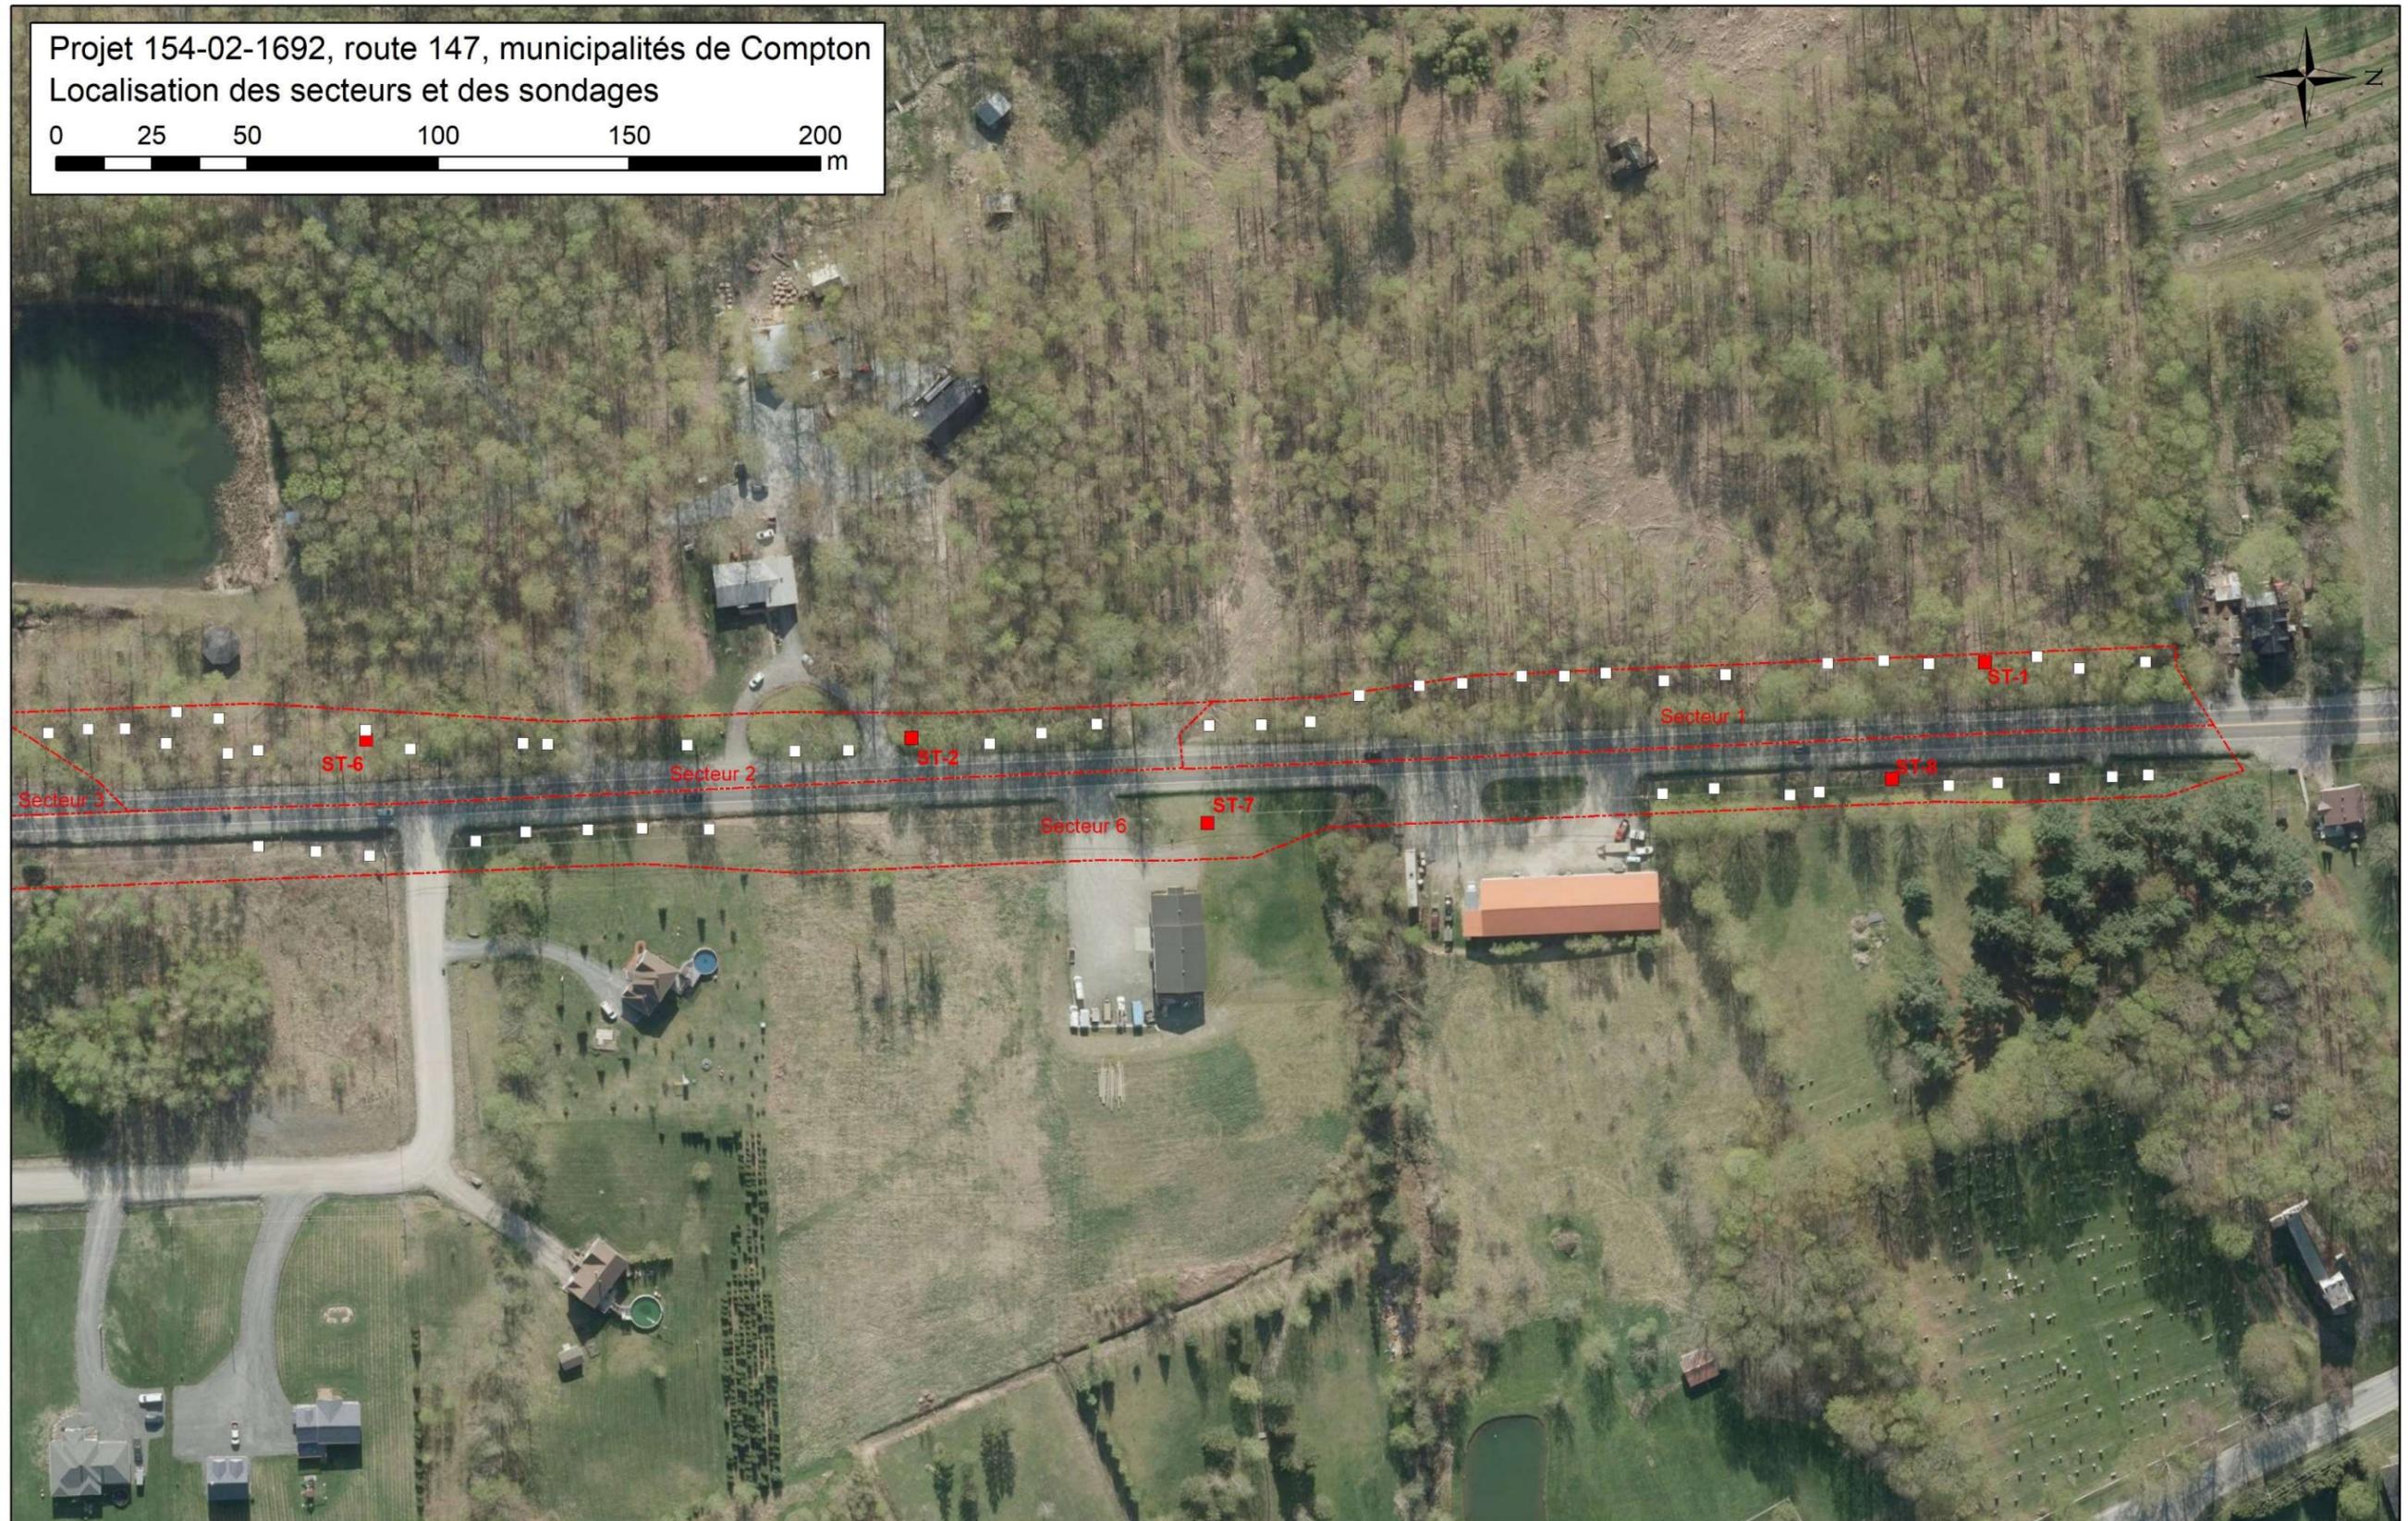
Figure 3 : Projet 154-02-1692, route 147, localisation des secteurs et des sondages réalisés (Fond de carte : © Gouvernement du Québec).

Le secteur 1 était situé à l'extrémité nord de la zone d'intervention, du côté ouest de la route 147 (figure 3). Il s'agissait d'un secteur en contrebas de la route qui fut récemment déboisé sur un espace plus large que celui de l'emprise des travaux (figure 8). Le secteur était couvert, lors de l'inventaire, d'une haute végétation herbacée qui avait colonisé les lieux après la coupe des arbres.

Un total de 18 sondages, dont un sondage-test, a été réalisé au sein de ce secteur, montrant la présence de séquences stratigraphiques souvent bouleversées par les travaux récents (figures 7a et 9). La surface était parfois constituée d'un mince humus brun foncé, mais cette couche avait souvent été décapée par le passage de la machinerie de déboisement. La couche sous-jacente était composée d'un limon brun verdâtre foncé faisant une cinquantaine de centimètres d'épaisseur et déposée sur un niveau d'argile limoneuse très compacte et irrégulière, laissant croire à un horizon induré, voire à du roc en décomposition. Aucune trace archéologique n'a été observée dans ce secteur.

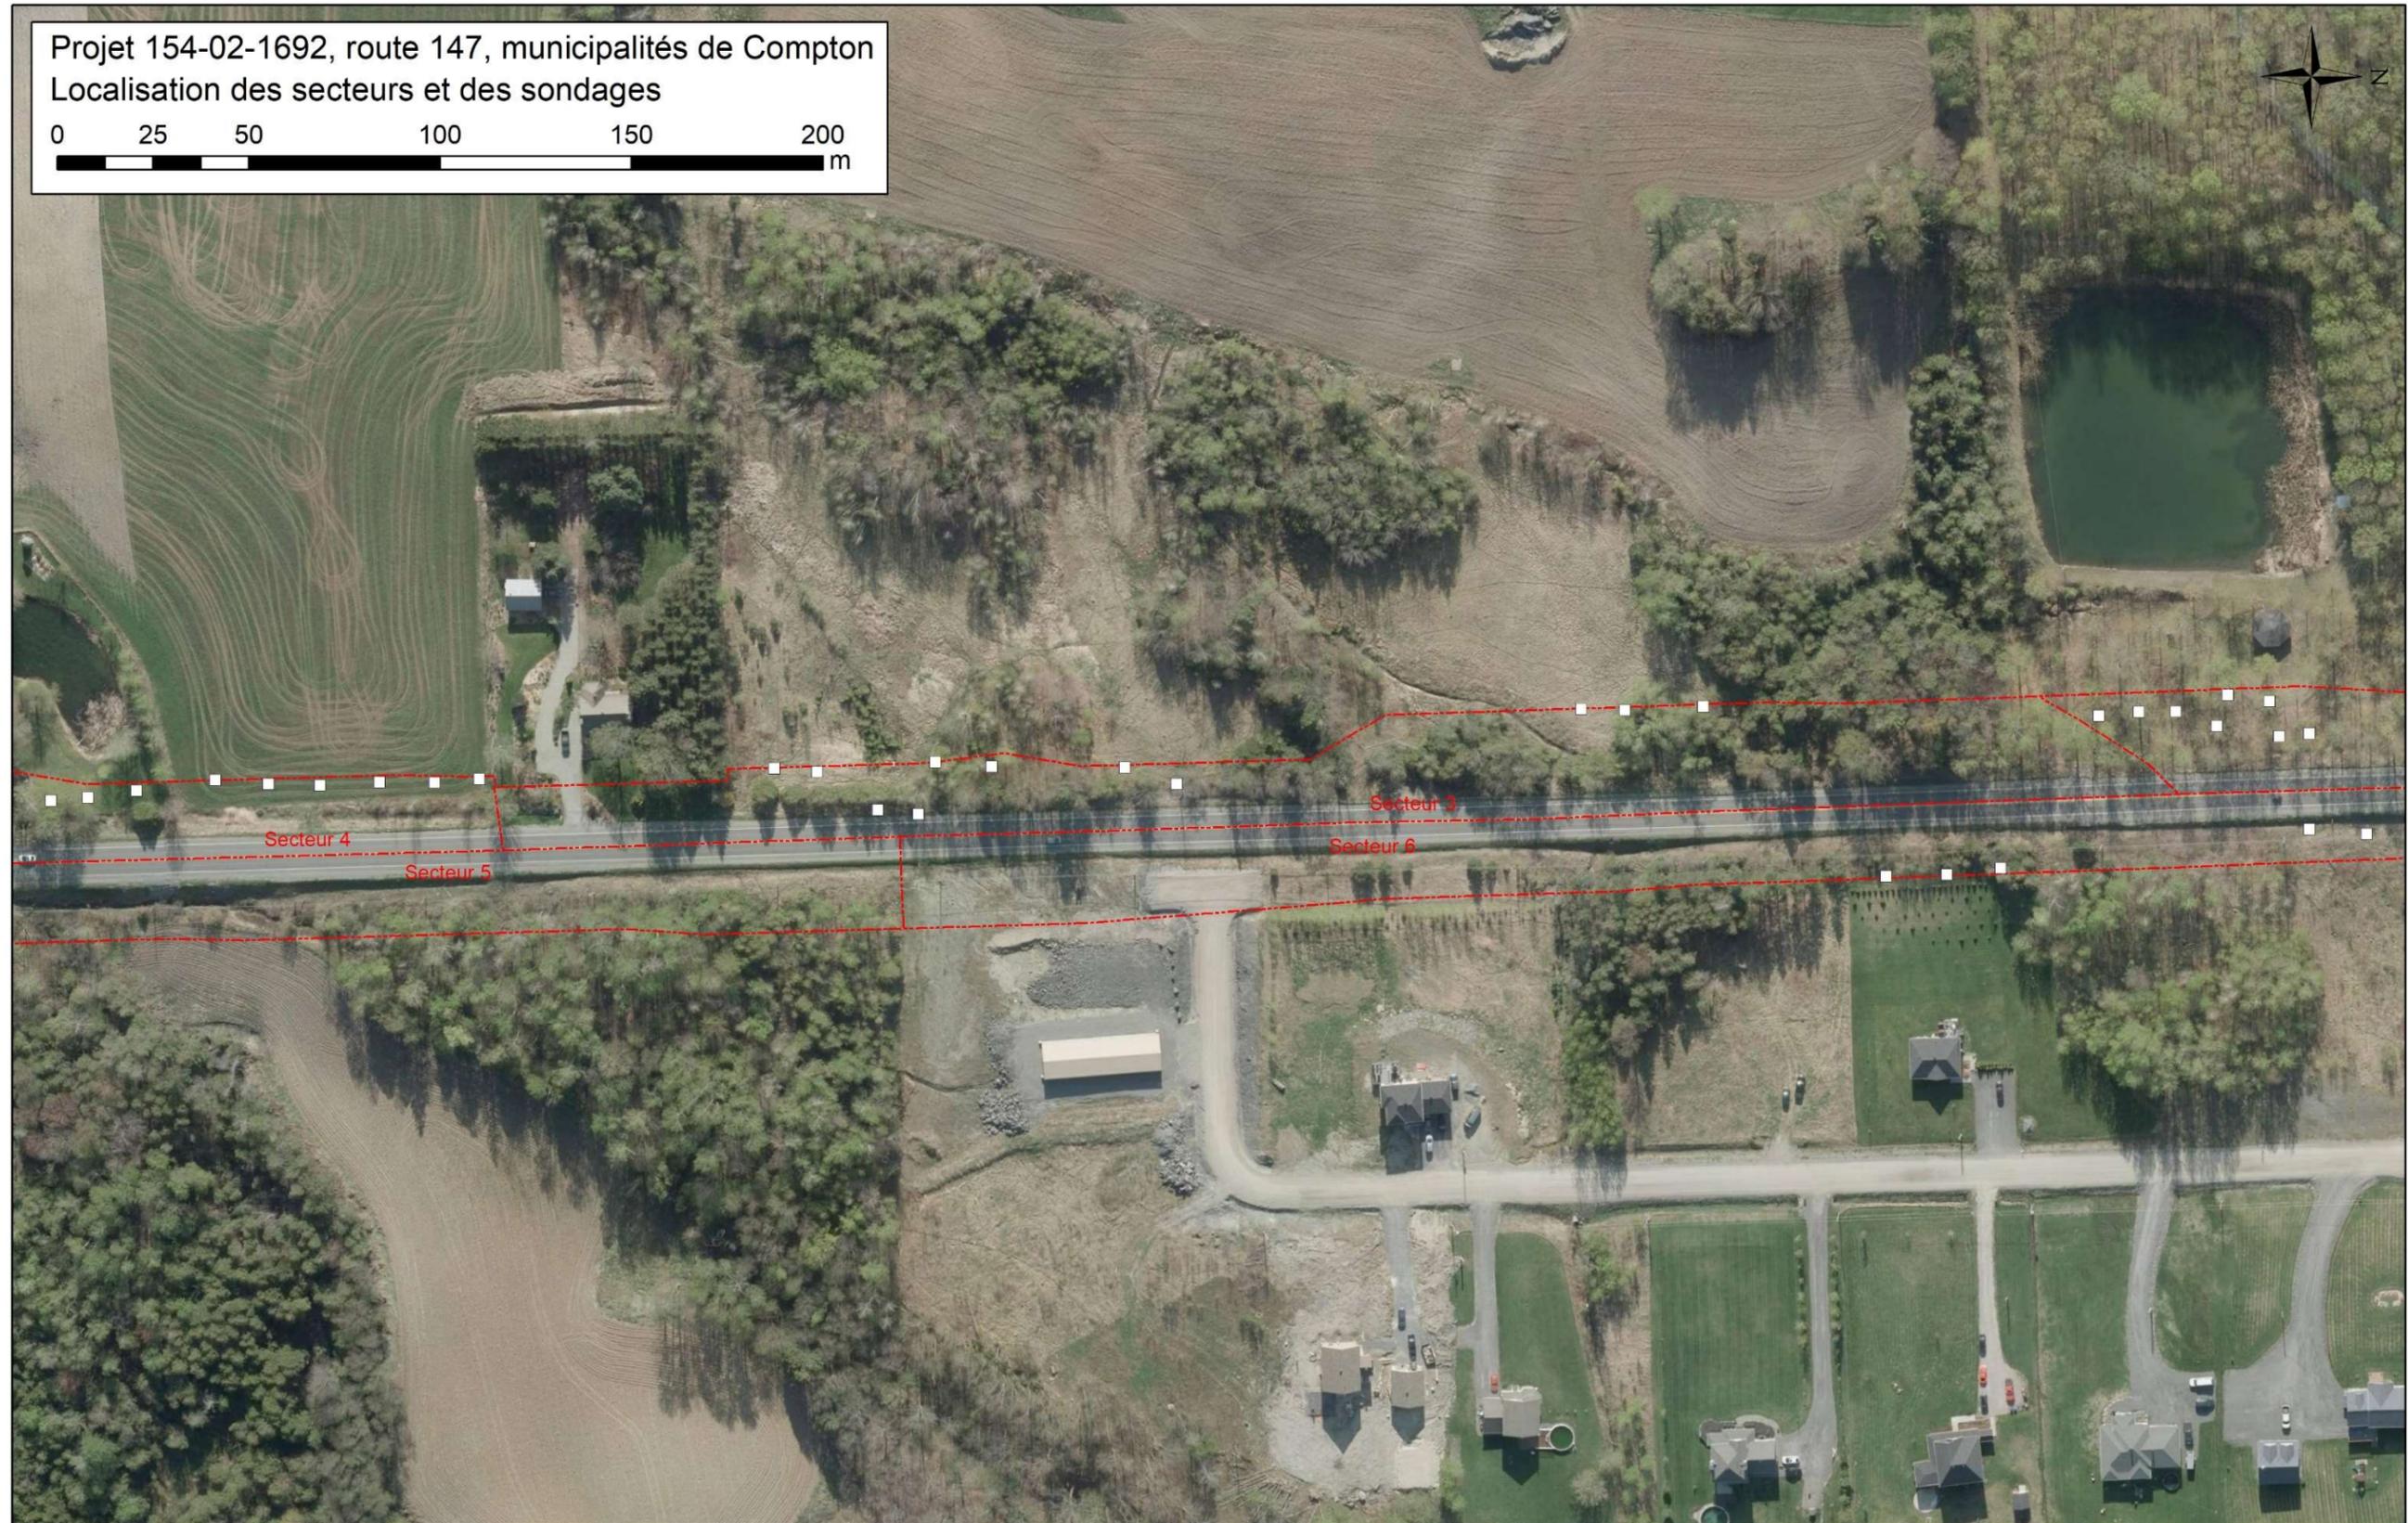
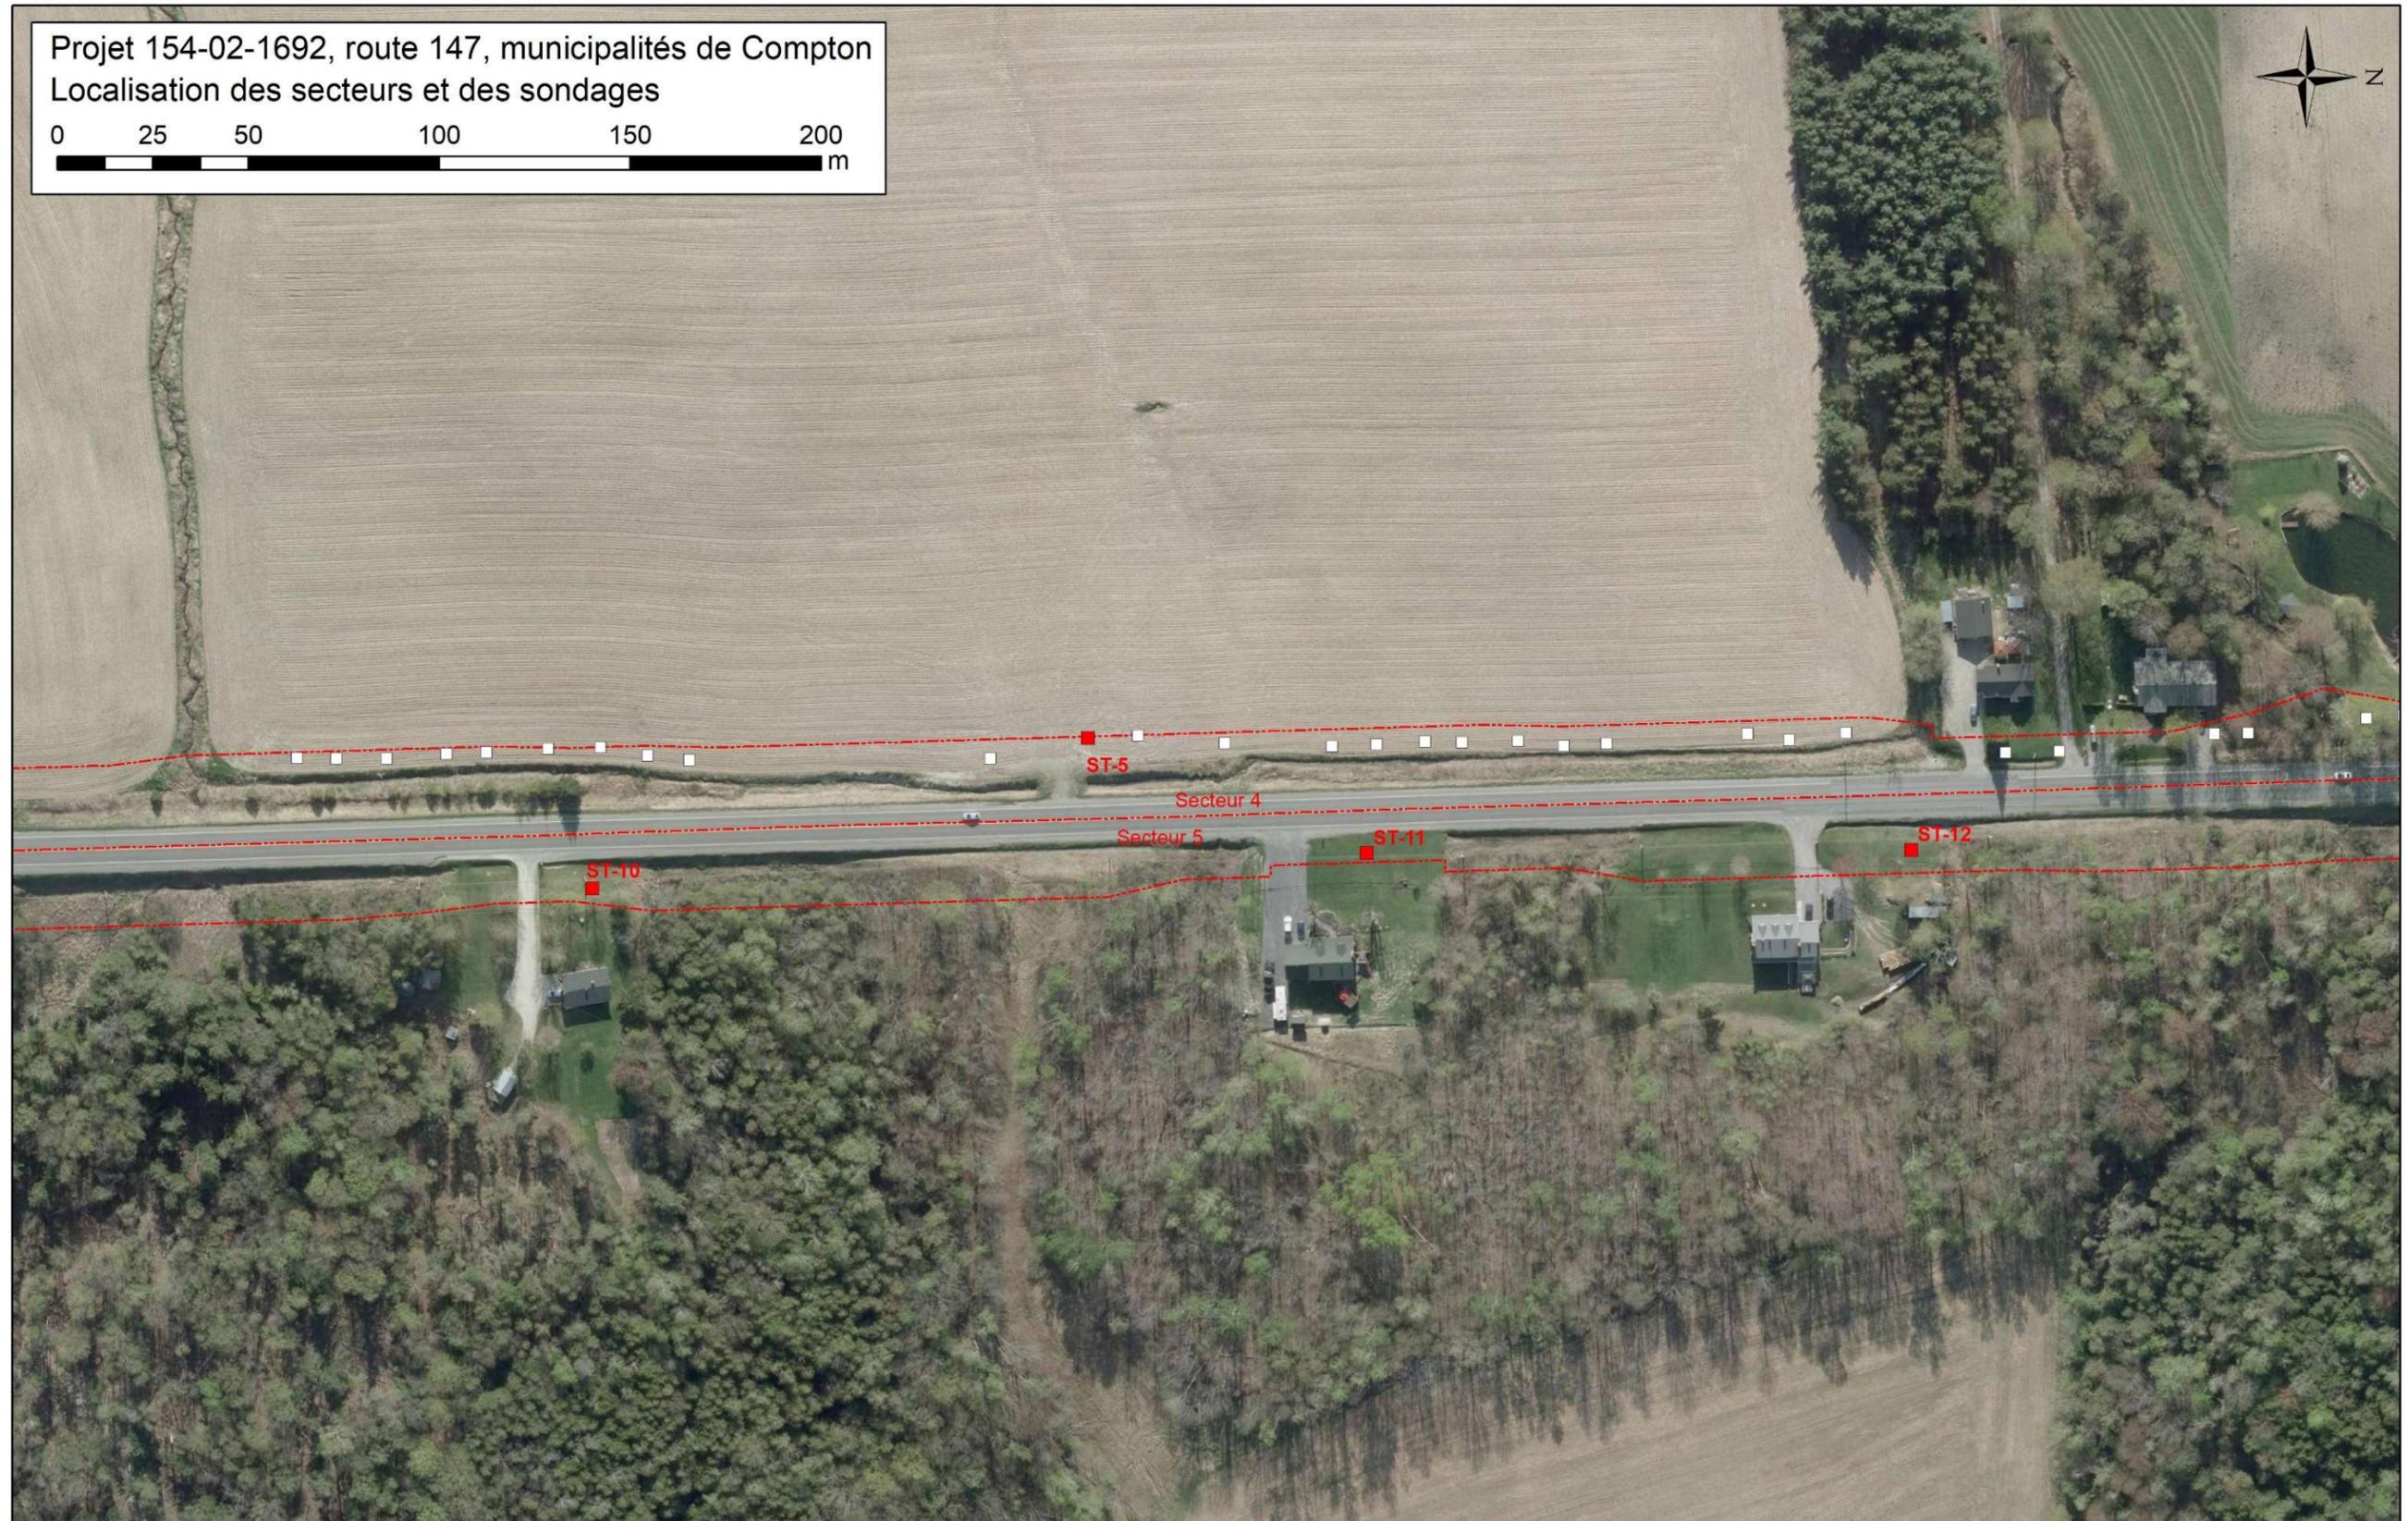
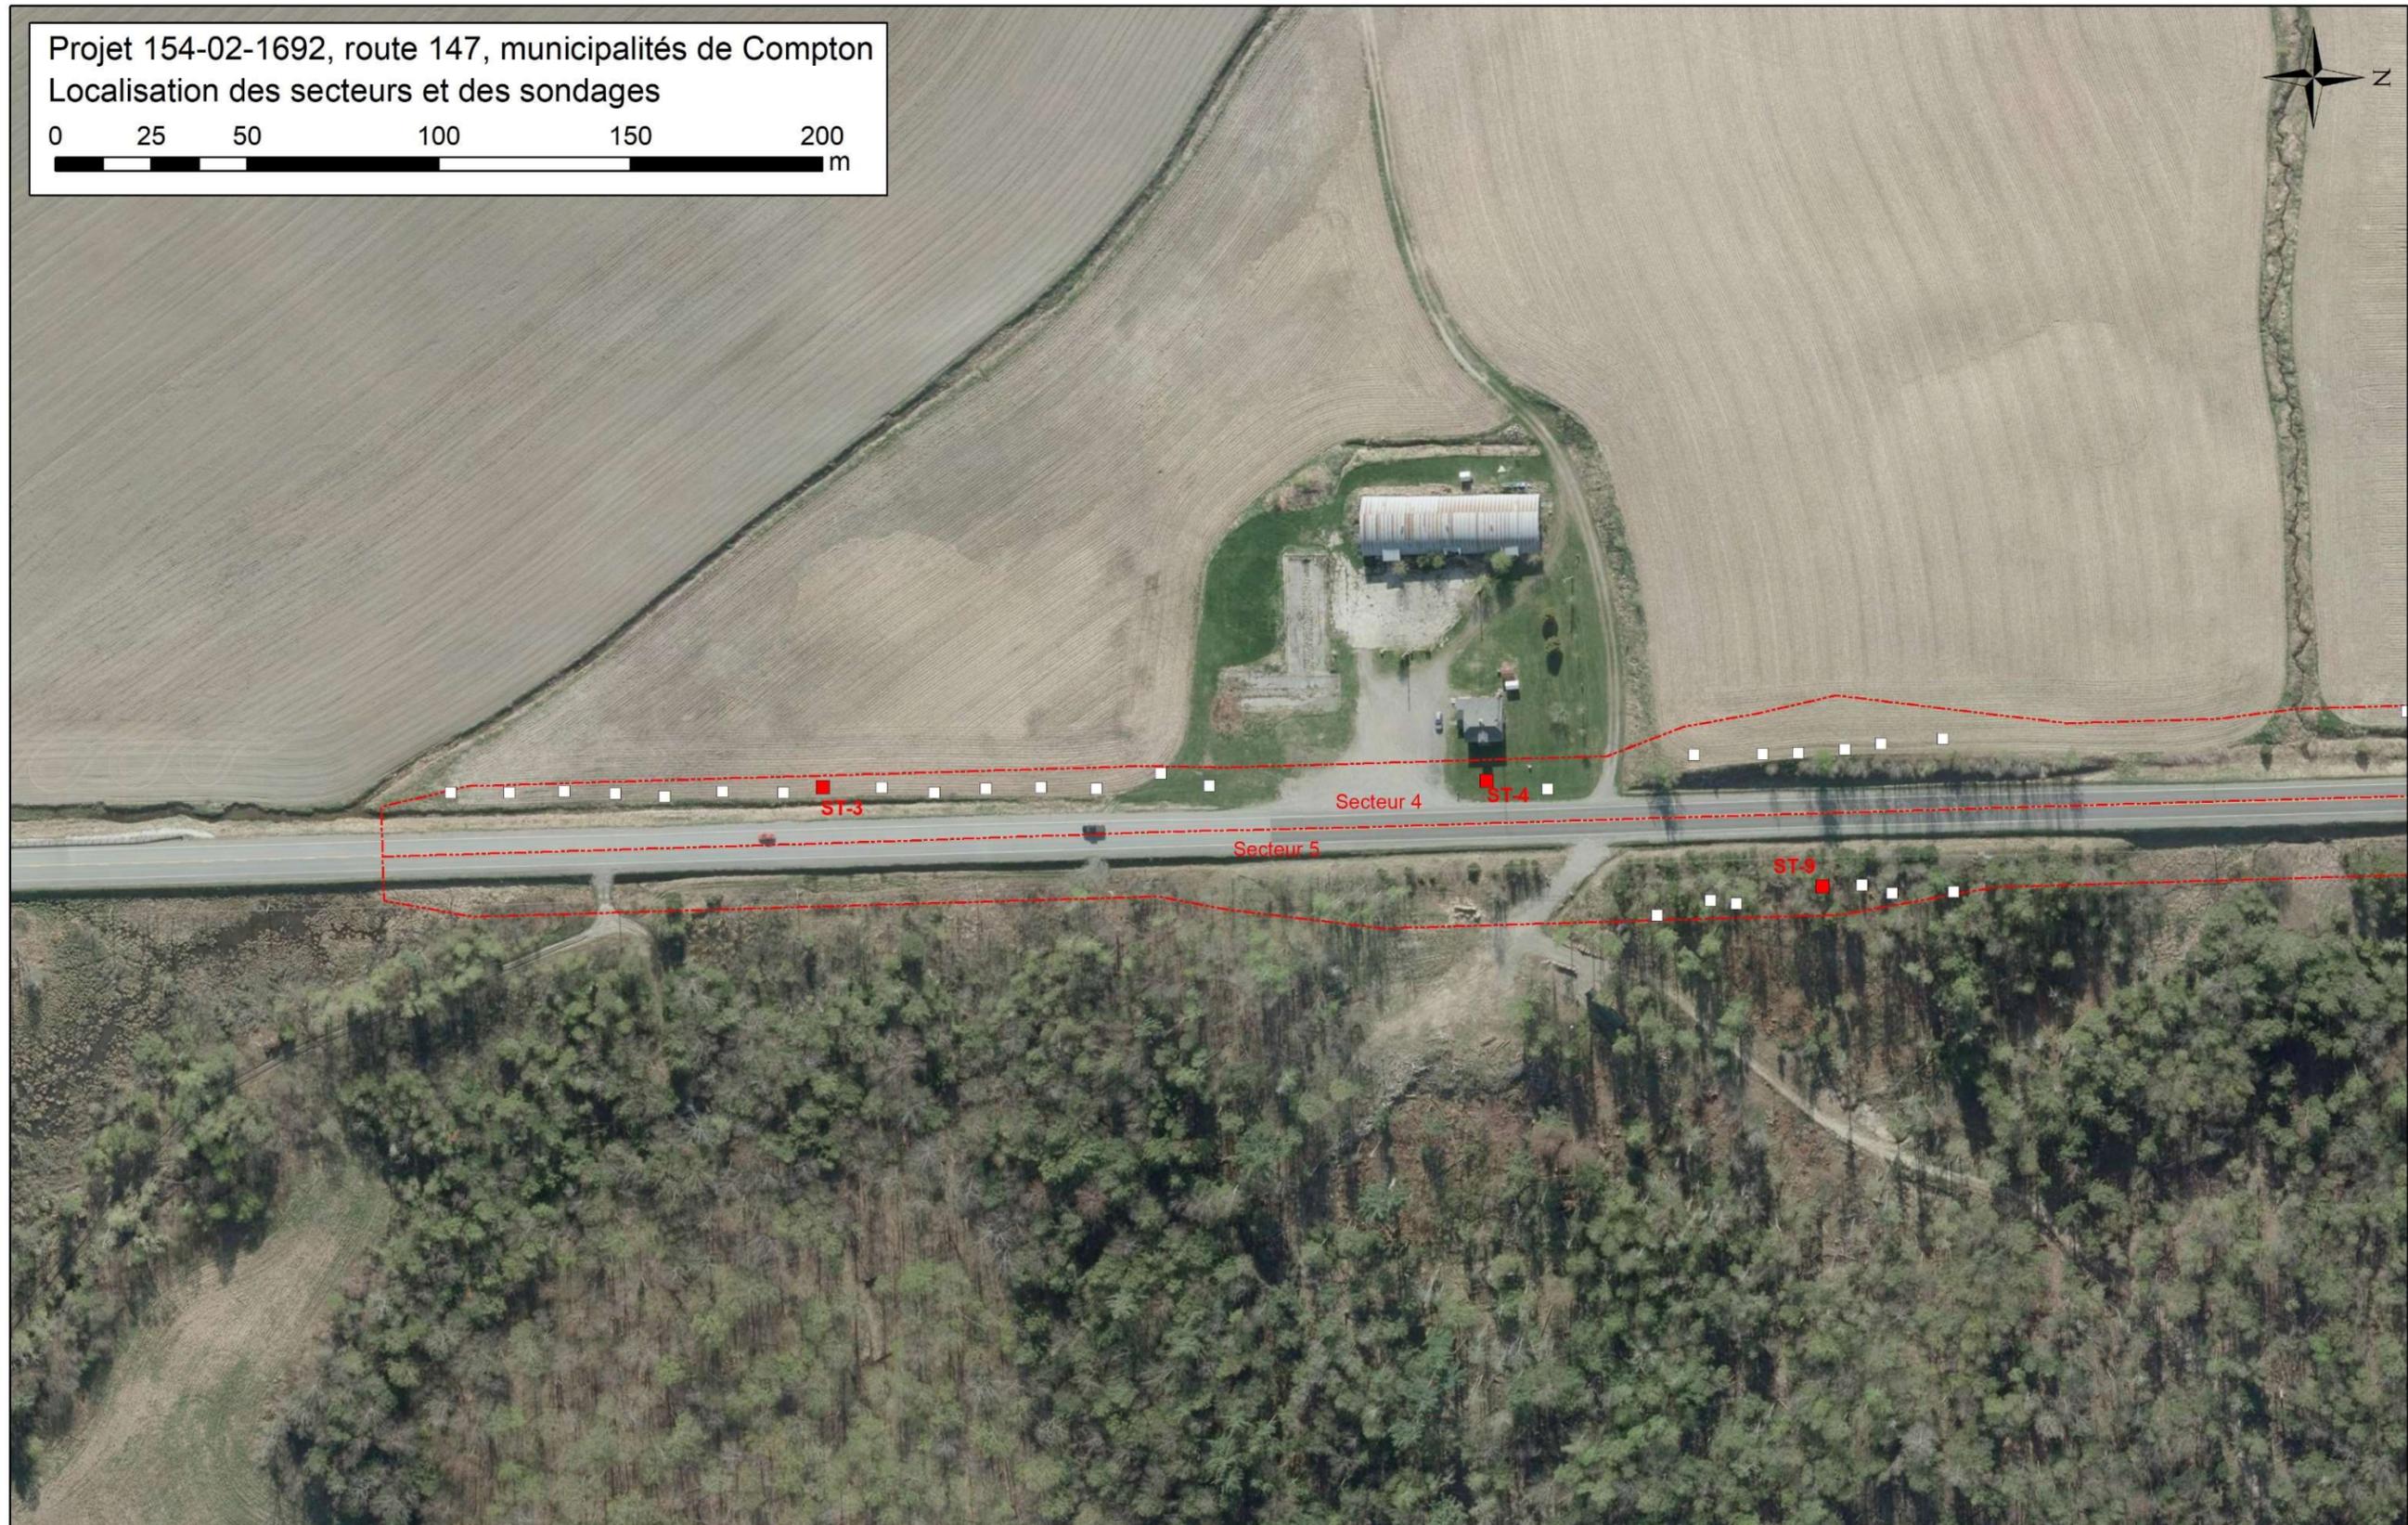
Figure 4 : Projet 154-02-1692, route 147, localisation des secteurs et des sondages réalisés (Fond de carte : © Gouvernement du Québec).

Le secteur 4 couvrait plus de la moitié sud de l'emprise, du côté ouest de la route 147 (figures 4 à 6). Ce secteur vallonné était essentiellement couvert de champs de maïs en culture, entrecoupés de terrains résidentiels remblayés, aménagés et gazonnés (figure 14). Seul le champ le plus au nord du secteur était en friche au moment de l'intervention.

Le secteur 5 représente la zone boisée entrecoupée de terrains résidentiels qui se trouvait à l'est de la route 147 (figures 4 à 6). De topographie variable caractérisée par de nombreuses pentes abruptes et couverte de vastes zones gorgées d'eau ou marécageuses, ce secteur était peu propice à la réalisation de sondages. Ainsi, malgré son étendue, seuls treize sondages ont pu y être réalisés, dont quatre sondages-tests (ST-9 à ST-12). Ces sondages se divisent en deux contextes différents.

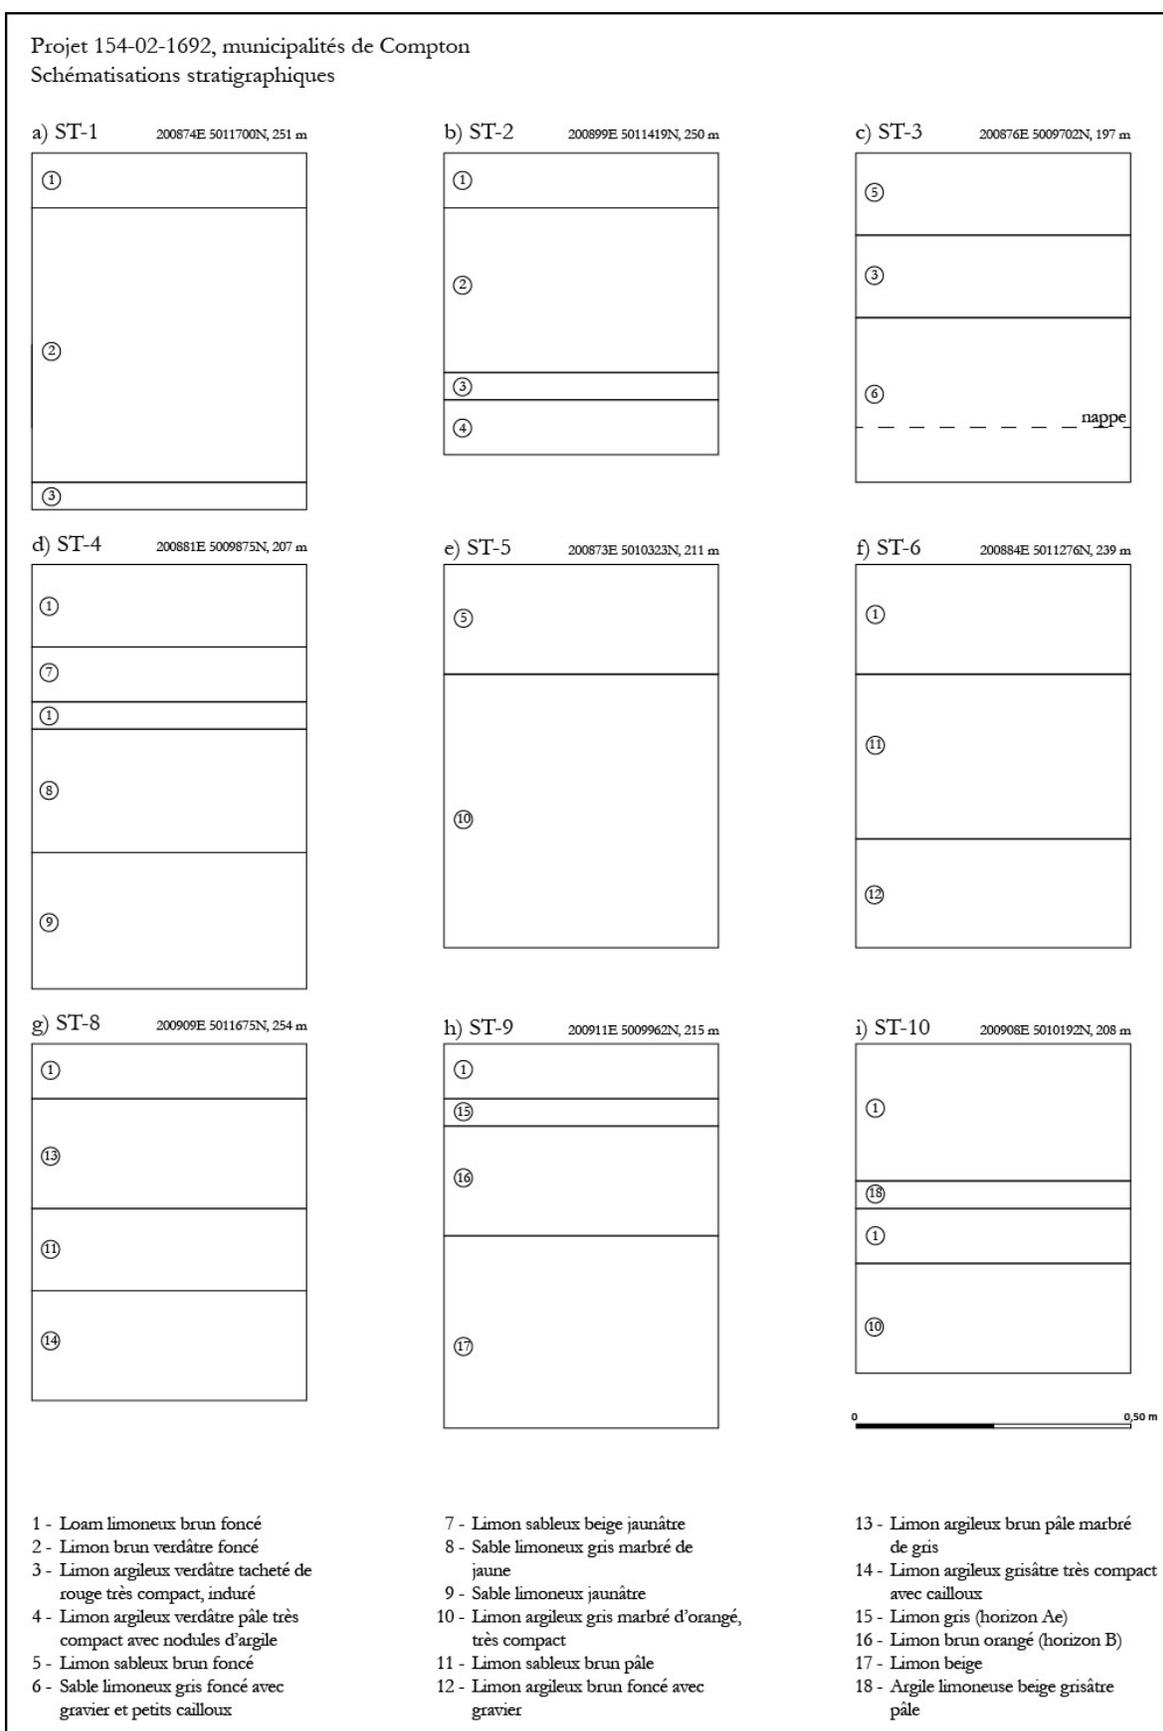
Figure 7 : Projet 154-02-1692, stratigraphies des sondages-types.

Un total de 59 sondages a pu être réalisé dans ce secteur, dont trois sondages-tests (ST-3, ST-4 et ST-5). Les secteurs où les pentes étaient trop abruptes ou qui étaient fortement aménagés n'ont pas fait l'objet de sondages. La séquence était assez uniforme dans les champs cultivés ou en friche. Sous la couche de limon sableux brun foncé trouvée en surface se trouvait une couche de limon argileux

gris tacheté d'orangé assez compact qui pouvait s'enfoncer profondément (figures 7e et 15). Ces couches représentaient assurément le mélange dû à de nombreuses années de labours. Dans le champ le plus au sud, ce labour était moins épais et recouvrait une couche de sable limoneux gris foncé contenant du gravier et de petits cailloux dans laquelle on frappait la nappe phréatique (figures 7c et 16). Les terrains résidentiels montraient, quant à eux, des séquences attestant d'un rehaussement et d'un nivellement des terrains (figure 7d). Sous la couche de gazon de surface se trouvait une couche sableuse beige-jaunâtre ayant servi de rehaussement, qui recouvrait un limon sableux brun foncé représentant sans doute l'ancienne surface. Celle-ci était déposée sur un sable limoneux gris et jaune marbré suivi d'un sable limoneux jaunâtre, représentant tous deux le sol naturel stérile. Aucune trace archéologique n'a été observée dans ce secteur.

D'abord, à l'extrême sud de la zone, l'emprise couvrait le sommet d'une pente abrupte assez large pour permettre la réalisation de sondages (figure 17). Cette zone était couverte d'une forêt mixte assez dense, et les sondages ont révélé la présence de podzols déposés sur un limon beige (figures 7h et 18).
