INVENTAIRE ARCHÉOLOGIQUE (2023)

DIRECTION TERRITORIALE DE L'ESTRIE

N° de dossier, ministère des Transports et de la Mobilité durable : 4306-20-AD01

Page couverture : Portion sud de l’emprise, vers le sud (photo 154-02-1692-10)

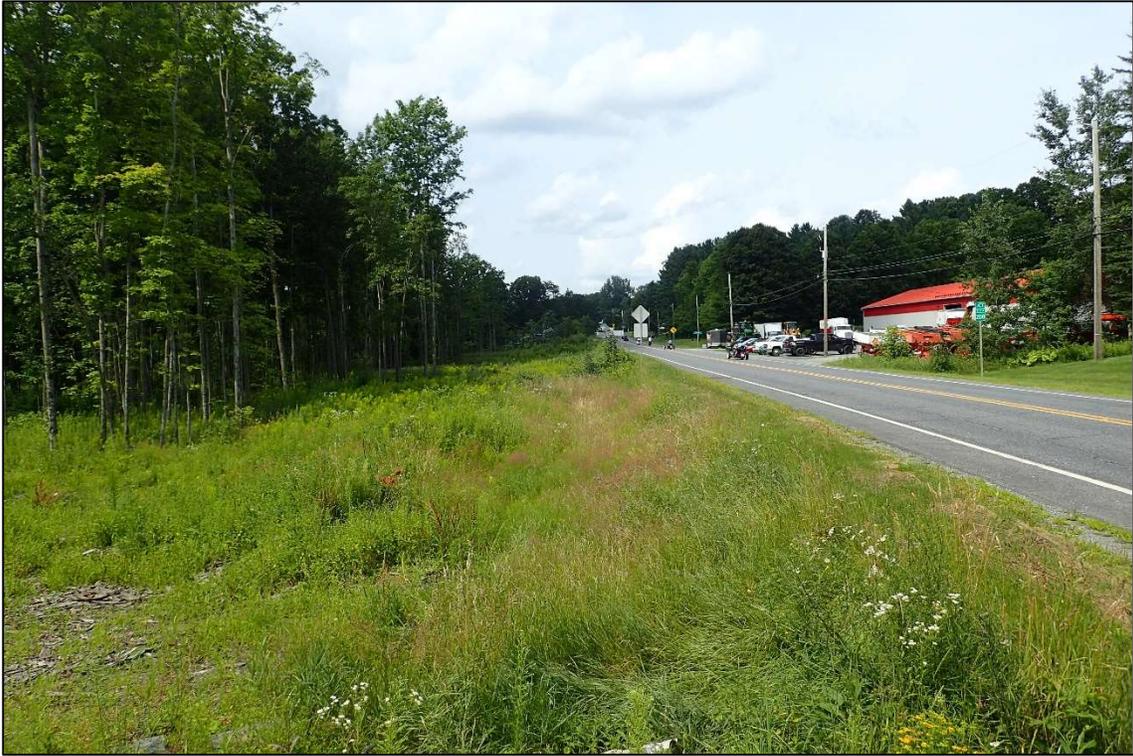
Figure 8 : Projet 154-02-1692, secteur 1, vue de l'emprise vers le nord (photo 154-02-1692-04).

Le secteur 1 était situé à l'extrémité nord de la zone d'intervention, du côté ouest de la route 147 (figure 3). Il s'agissait d'un secteur en contrebas de la route qui fut récemment déboisé sur un espace plus large que celui de l'emprise des travaux (figure 8). Le secteur était couvert, lors de l'inventaire, d'une haute végétation herbacée qui avait colonisé les lieux après la coupe des arbres.

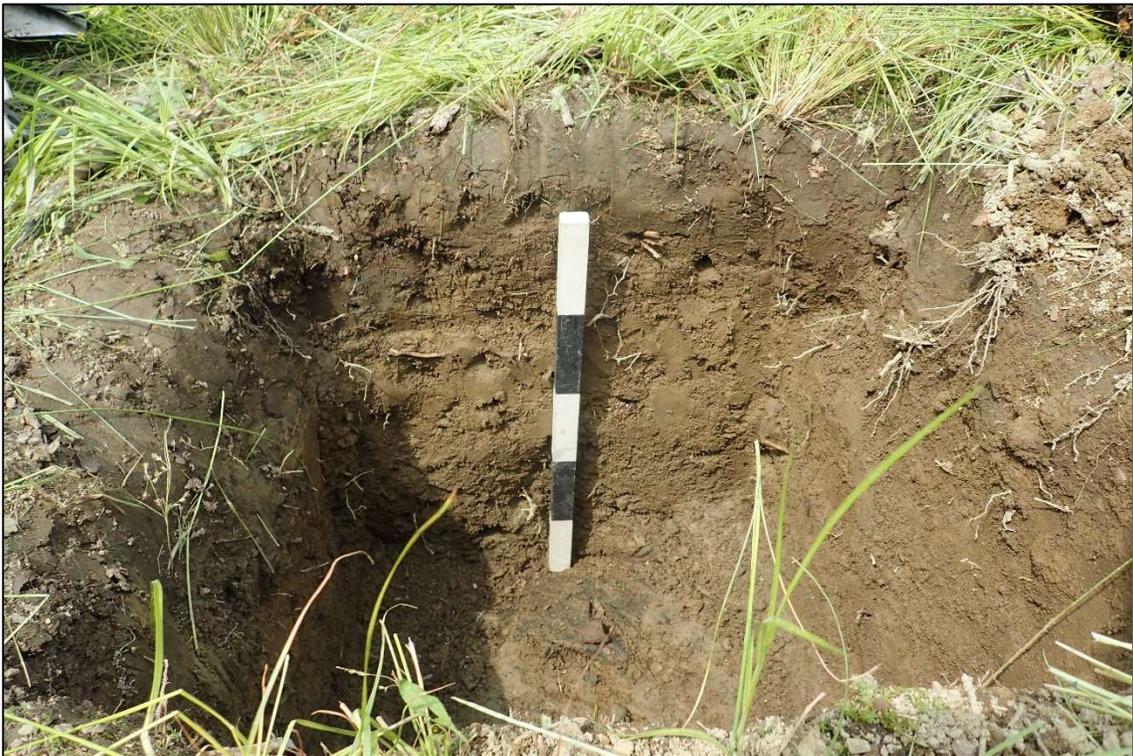
Figure 9 : Projet 154-02-1692, secteur 1, paroi nord du sondage-test ST-1 (photo 154-02-1692-03).

Un total de 18 sondages, dont un sondage-test, a été réalisé au sein de ce secteur, montrant la présence de séquences stratigraphiques souvent bouleversées par les travaux récents (figures 7a et 9). La surface était parfois constituée d'un mince humus brun foncé, mais cette couche avait souvent été décapée par le passage de la machinerie de déboisement. La couche sous-jacente était composée d'un limon brun verdâtre foncé faisant une cinquantaine de centimètres d'épaisseur et déposée sur un niveau d'argile limoneuse très compacte et irrégulière, laissant croire à un horizon induré, voire à du roc en décomposition. Aucune trace archéologique n'a été observée dans ce secteur.

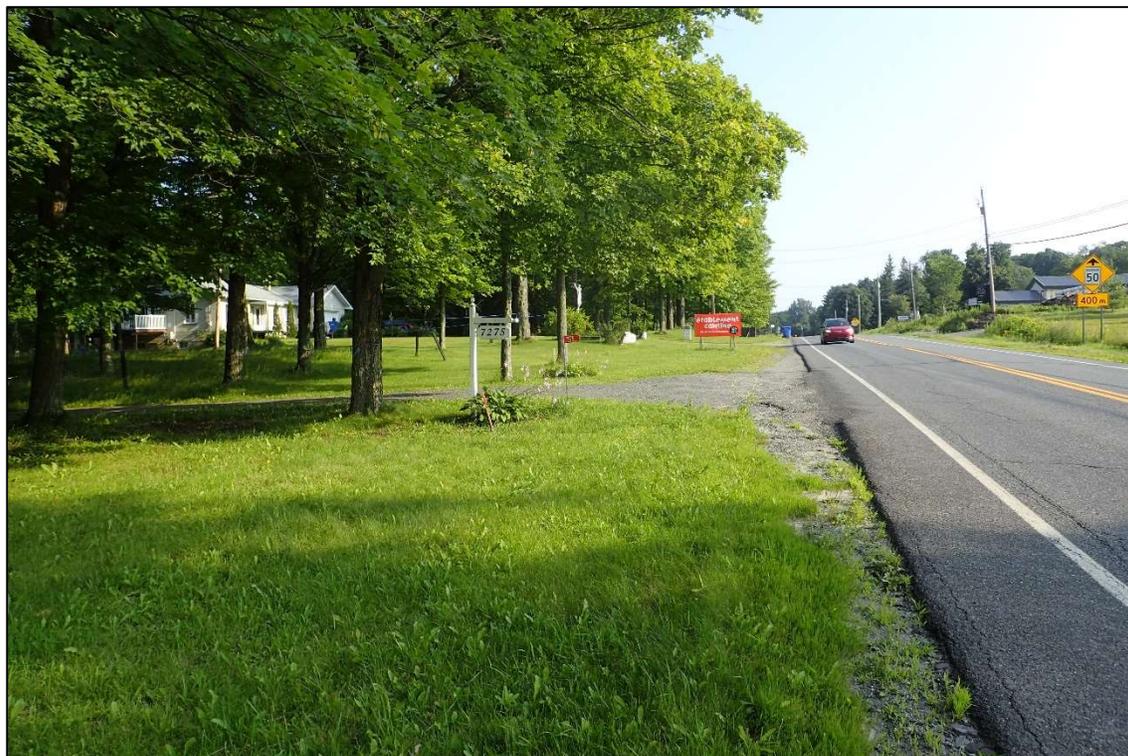
Figure 10 : Projet 154-02-1692, secteur 2, vue de la partie supérieure de l’emprise vers le nord (photo 154-02-1692-09).

Le second secteur était situé au sud du premier, sur le terrain d'une érablière (figure 3). Le terrain était couvert de gazon, bien entretenu dans sa partie nord, au même niveau que la route (figure 10), et laissé en friche dans sa partie sud, située en contrebas (figure 11). Des érables parsemaient le terrain, particulièrement dans sa partie sud où ils étaient entaillés.

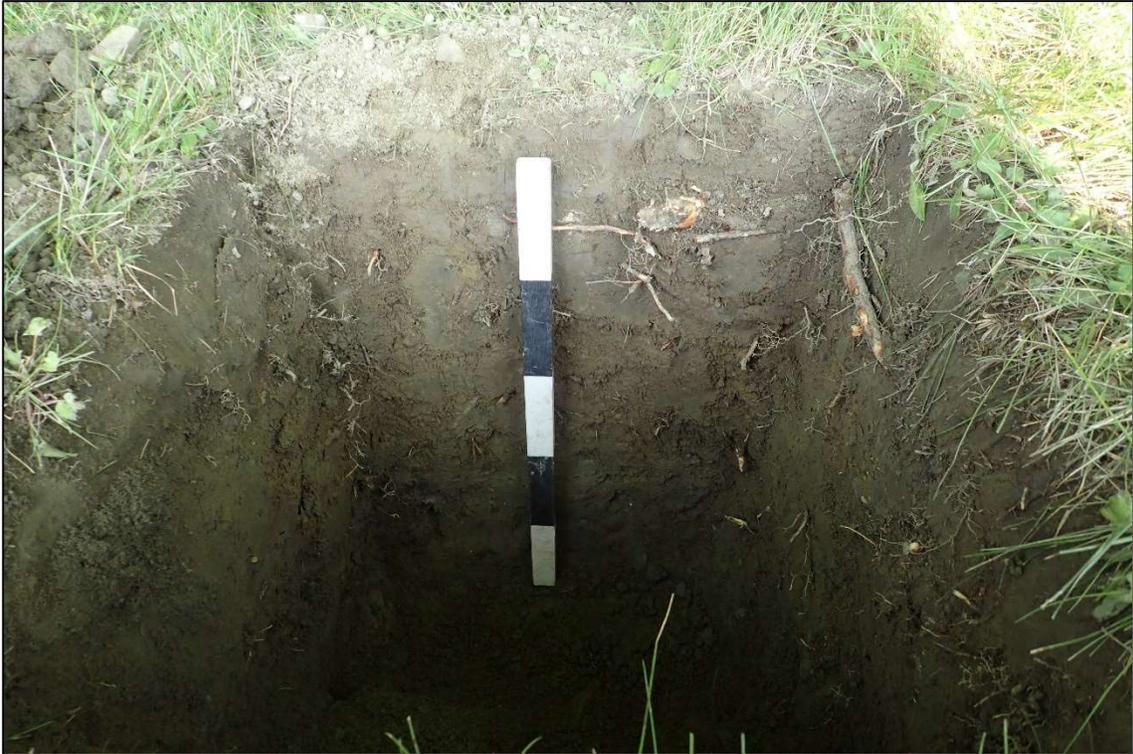
Figure 12 : Projet 154-02-1692, secteur 2, paroi ouest du sondage-test ST-2 (photo 154-02-1692-07).

Un total de 20 sondages, dont deux sondages-tests (ST-2 et ST-6), a été réalisé au sein de ce secteur, montrant des séquences similaires au secteur 1 sous la tourbe de surface (figures 7b et 12). La couche de limon brun verdâtre couvrait ici une couche de limon argileux verdâtre avec traces noires et rouge, indurée, puis un limon argileux verdâtre pâle avec des nodules d'argile. Ces deux dernières couches, relativement minces, étaient très compactes. Des remblais de gravier compact, associé à l'aménagement des aires de circulation, remplaçaient parfois la séquence et se déposaient sur le limon argileux pâle. Dans la partie basse de l'érablière, les sondages montraient plutôt un mélange de sols limoneux bruns qui s'enfoncent sans grande distinction stratigraphique, suggérant que les sols ont déjà été labourés (figures 3f et 13). Aucune trace archéologique n'a été observée dans ce secteur.

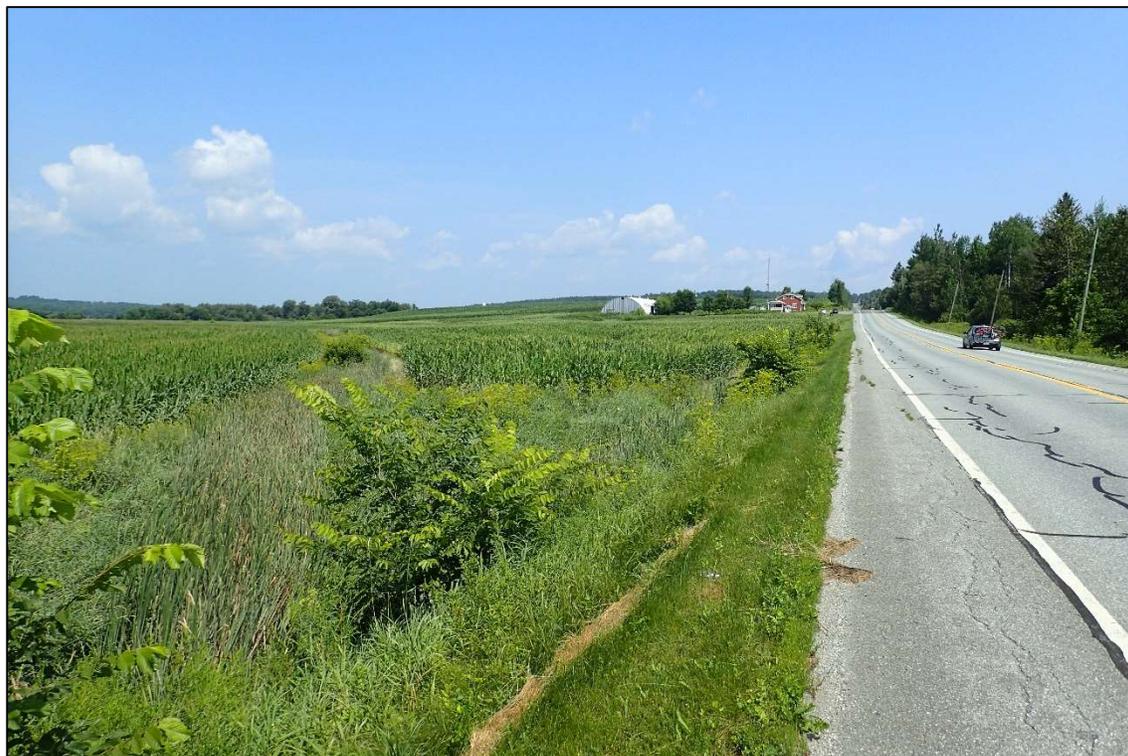
Figure 14 : Projet 154-02-1692, secteur 4, vue générale d’une portion des champs de maïs, vers le nord (photo 154-02-1692-12).

Le secteur 4 couvrait plus de la moitié sud de l'emprise, du côté ouest de la route 147 (figures 4 à 6). Ce secteur vallonné était essentiellement couvert de champs de maïs en culture, entrecoupés de terrains résidentiels remblayés, aménagés et gazonnés (figure 14). Seul le champ le plus au nord du secteur était en friche au moment de l'intervention.

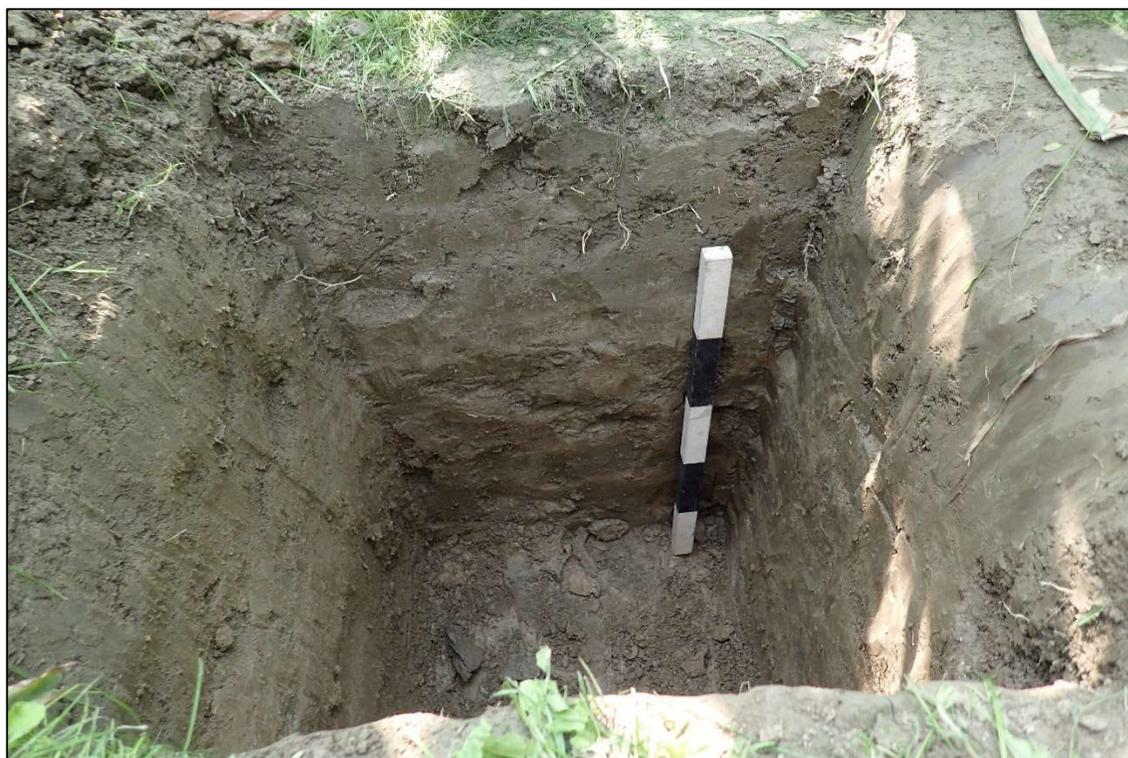
Figure 15 : Projet 154-02-1692, secteur 4, paroi ouest du sondage-test ST-5 (photo 154-02-1692-19).

Un total de 59 sondages a pu être réalisé dans ce secteur, dont trois sondages-tests (ST-3, ST-4 et ST-5). Les secteurs où les pentes étaient trop abruptes ou qui étaient fortement aménagés n'ont pas fait l'objet de sondages. La séquence était assez uniforme dans les champs cultivés ou en friche. Sous la couche de limon sableux brun foncé trouvée en surface se trouvait une couche de limon argileux

gris tacheté d'orangé assez compact qui pouvait s'enfoncer profondément (figures 7e et 15). Ces couches représentaient assurément le mélange dû à de nombreuses années de labours. Dans le champ le plus au sud, ce labour était moins épais et recouvrait une couche de sable limoneux gris foncé contenant du gravier et de petits cailloux dans laquelle on frappait la nappe phréatique (figures 7c et 16). Les terrains résidentiels montraient, quant à eux, des séquences attestant d'un rehaussement et d'un nivellement des terrains (figure 7d). Sous la couche de gazon de surface se trouvait une couche sableuse beige-jaunâtre ayant servi de rehaussement, qui recouvrait un limon sableux brun foncé représentant sans doute l'ancienne surface. Celle-ci était déposée sur un sable limoneux gris et jaune marbré suivi d'un sable limoneux jaunâtre, représentant tous deux le sol naturel stérile. Aucune trace archéologique n'a été observée dans ce secteur.

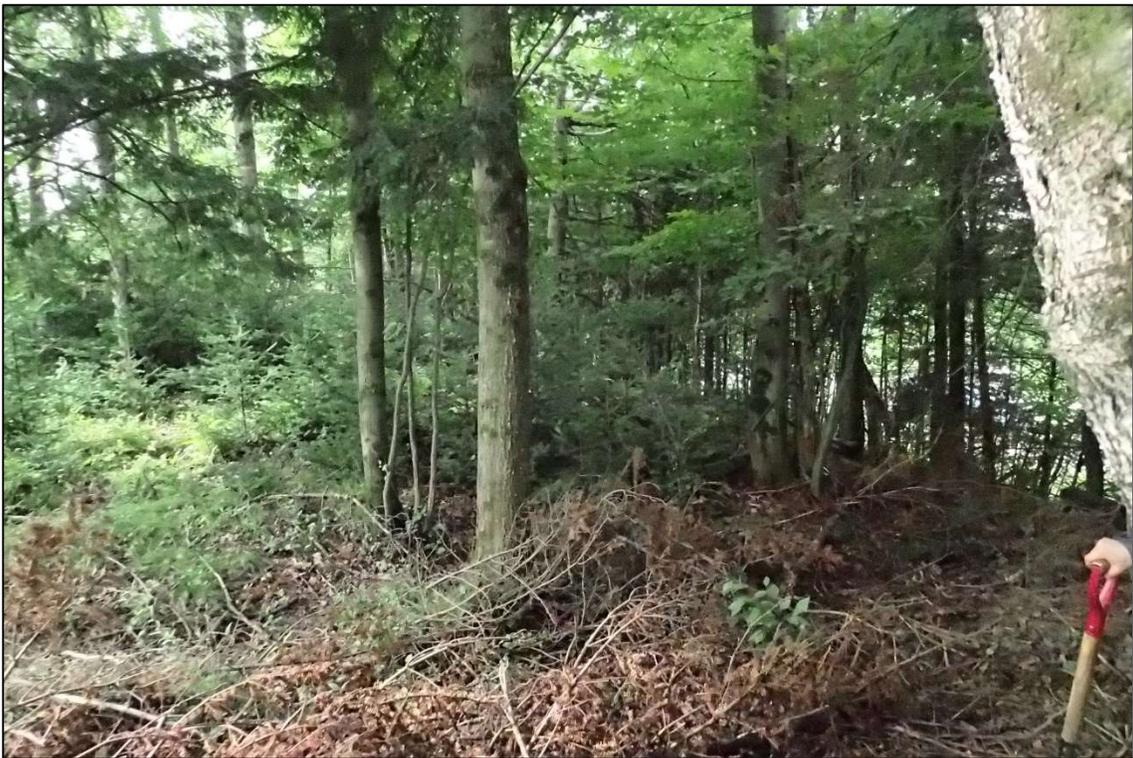
Figure 17 : Projet 154-02-1692, secteur 5, vue du secteur boisé où des sondages étaient possibles, vers le nord (photo 154-02-1692-55).

D'abord, à l'extrême sud de la zone, l'emprise couvrait le sommet d'une pente abrupte assez large pour permettre la réalisation de sondages (figure 17). Cette zone était couverte d'une forêt mixte assez dense, et les sondages ont révélé la présence de podzols déposés sur un limon beige (figures 7h et 18).

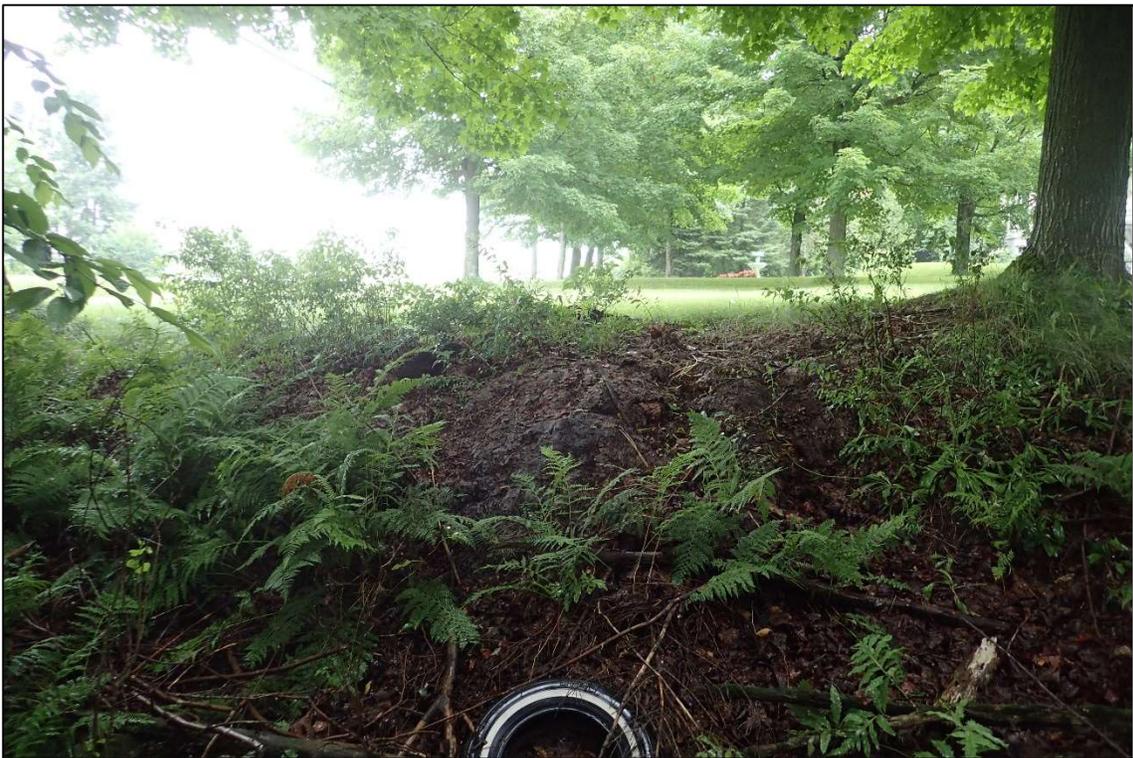
Figure 19 : Projet 154-02-1692, secteur 5, limite d'un terrain résidentiel montrant le remblai, vers le nord (photo 154-02-1692-42).

Ensuite, les trois terrains résidentiels qui se trouvaient dans le secteur ont chacun fait l'objet d'un sondage-test pour confirmer la présence d'épais remblais que suggérait la topographie. Ces terrains étaient en effet surélevés par rapport aux boisés qui les entouraient (figure 19). Les sondages ont effectivement montré la présence de remblais, faisant plus de 0,80 m d'épaisseur pour les deux terrains les plus au nord. Ce remblai était constitué de sable limoneux brun à brun pâle contenant des cailloux et quelques pierres en profondeur (figure 20). Le propriétaire d'un des terrains nous a confirmé avoir lui-même procédé au rehaussement du terrain sur plus de 3 m de hauteur. Les remblais étaient moins importants sur le terrain résidentiel le plus au sud (figures 7i et 21). À une cinquantaine de centimètres de profondeur se trouvait une couche de limon organique brun foncé constituant vraisemblablement

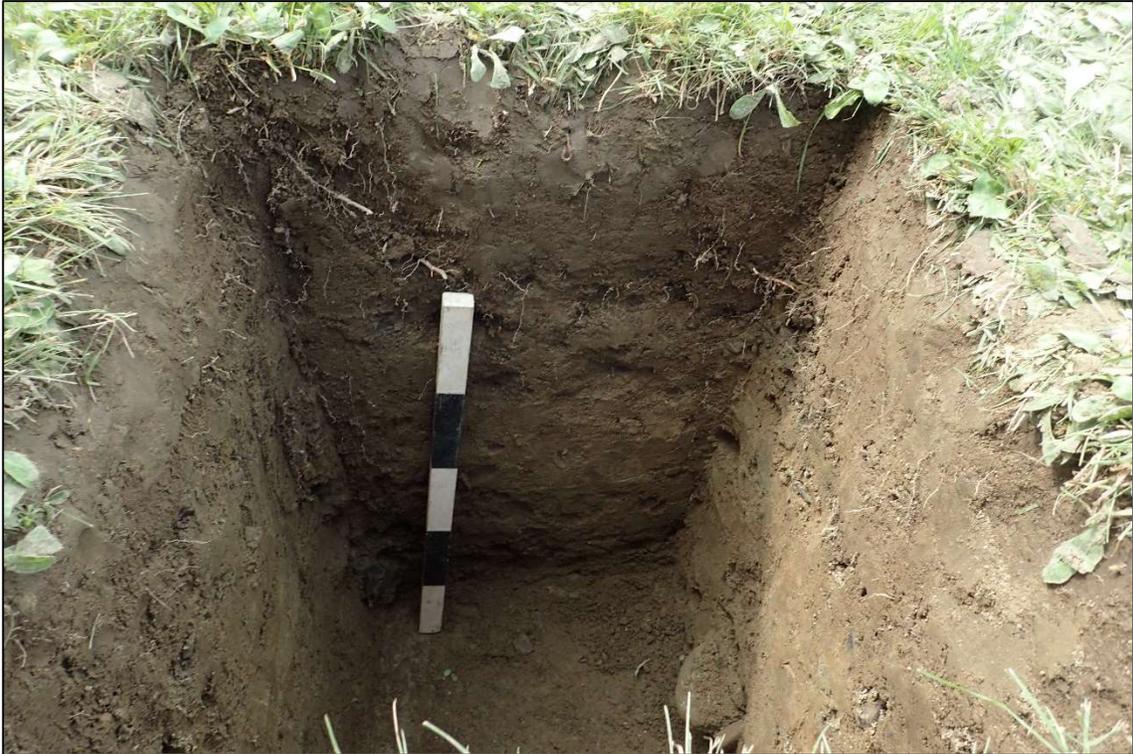
Figure 20 : Projet 154-02-1692, secteur 5, paroi sud du sondage-test ST-11 (photo 154-02-1692-57).

l’ancienne surface. Celle-ci était déposée sur une argile grise marbrée d’orangé, de nature stérile. Aucune trace archéologique n’a été observée dans ce secteur.

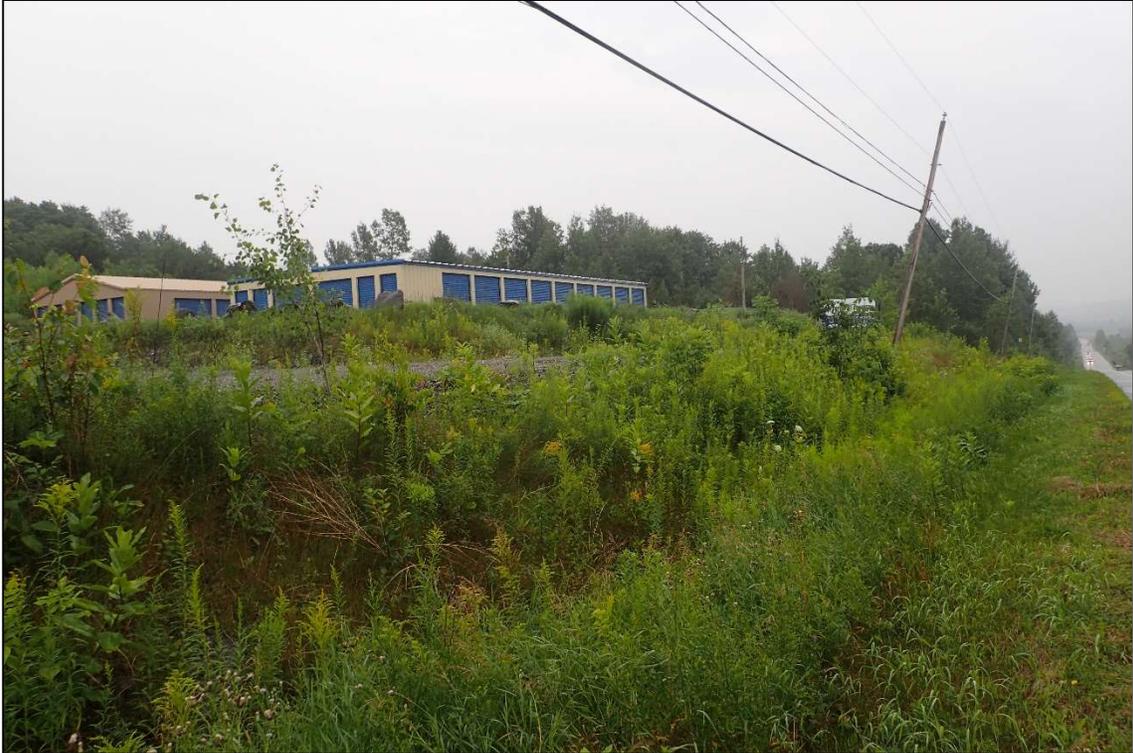
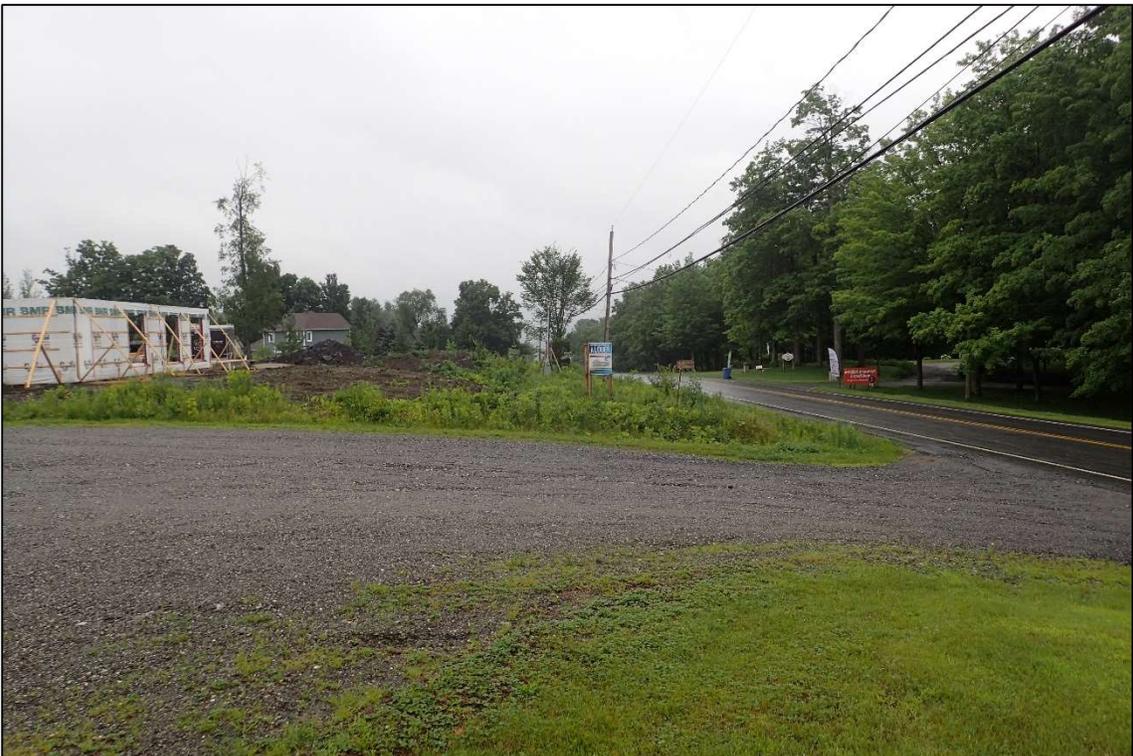
Figure 22 : Projet 154-02-1692, secteur 6, secteur complètement aménagé, vers le sud-est (photo 154-02-1692-29).

Finalement, le sixième et dernier secteur de l’emprise se situait à l’est de la route 147, au nord de la zone boisée. Il s’agissait d’un secteur où la majorité des terrains étaient complètement aménagés, entrecoupé de petites zones boisées au sud. Les aménagements étaient d’une importance telle à certains endroits que la réalisation des sondages n’était pas pertinente (figures 22 et 23).

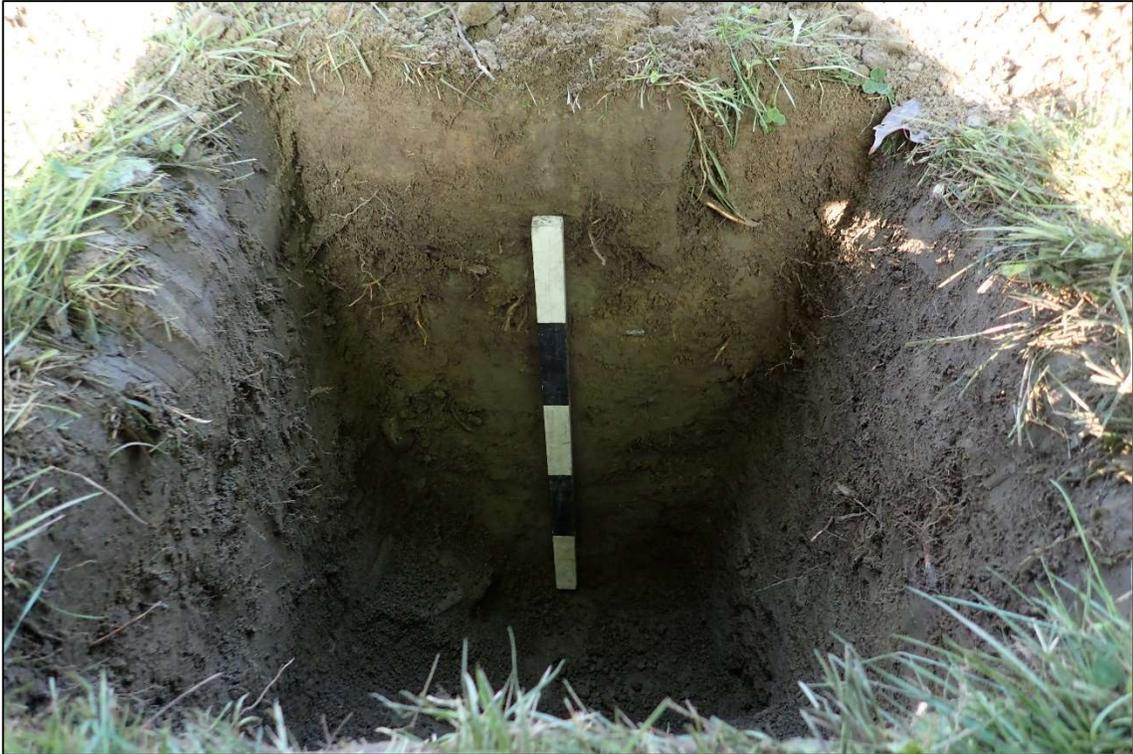
Figure 24 : Projet 154-02-1692, secteur 6, paroi est du sondage-test ST-8 (photo 154-02-1692-53).

Ailleurs, il s’agissait principalement de terrains gazonnés qui ont fait l’objet de 21 sondages, dont deux sondages-tests (ST-7 et ST-8). La majorité des sondages rappelaient ceux réalisés sur les terrains aménagés des secteurs 2 et 4 (figures 7g et 24). Sous le gazon se trouvait une couche de limon argileux brun pâle avec des marbrures grises, suivi d’un limon argileux brun pâle uniforme devenant gris en profondeur, et contenant des cailloux. Le sondage ST-7 fut pratiqué sur un terrain fortement remblayé par une argile limoneuse brun-noir contenant une très grande quantité de cailloux et de grandes pierres (figure 25). Aucune trace archéologique n’a été observée dans ce secteur.
