FOUILLES ARCHEOLOGIQUES

PROJET 3113-20-FA02 – ÉLARGISSEMENT ET RÉAMÉNAGEMENT DE
L'AUTOROUTE 50 ENTRE L'ANGE-GARDIEN ET MIRABEL – TRONÇON
VI

DIRECTION GÉNÉRALE DES GRANDS PROJETS ROUTIERS DE L'OUEST DU
QUEBEC

FINAL

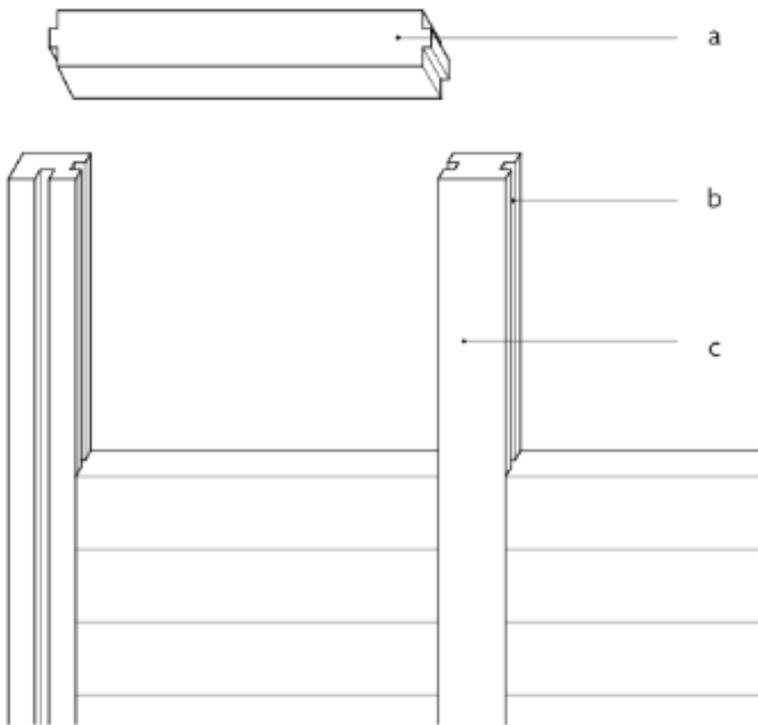
Figure 8: Modèle de pièce sur pièce à coulisse (a) pièce a tenon ; (b) rainure; (c) poteau (Action patrimoine 2016)

Le déclin du colombage entraîna une troisième évolution du bâtiment de type poteau, soit le « pièce sur pièce à coulisse », où seulement quelques poteaux rainurés étaient encore utilisés afin d'accueillir les pièces horizontales (figures 8 à 11). Ce troisième style serait de conception canadienne-française et s'est répandu jusque dans l'Ouest canadien (Wonders 1979).

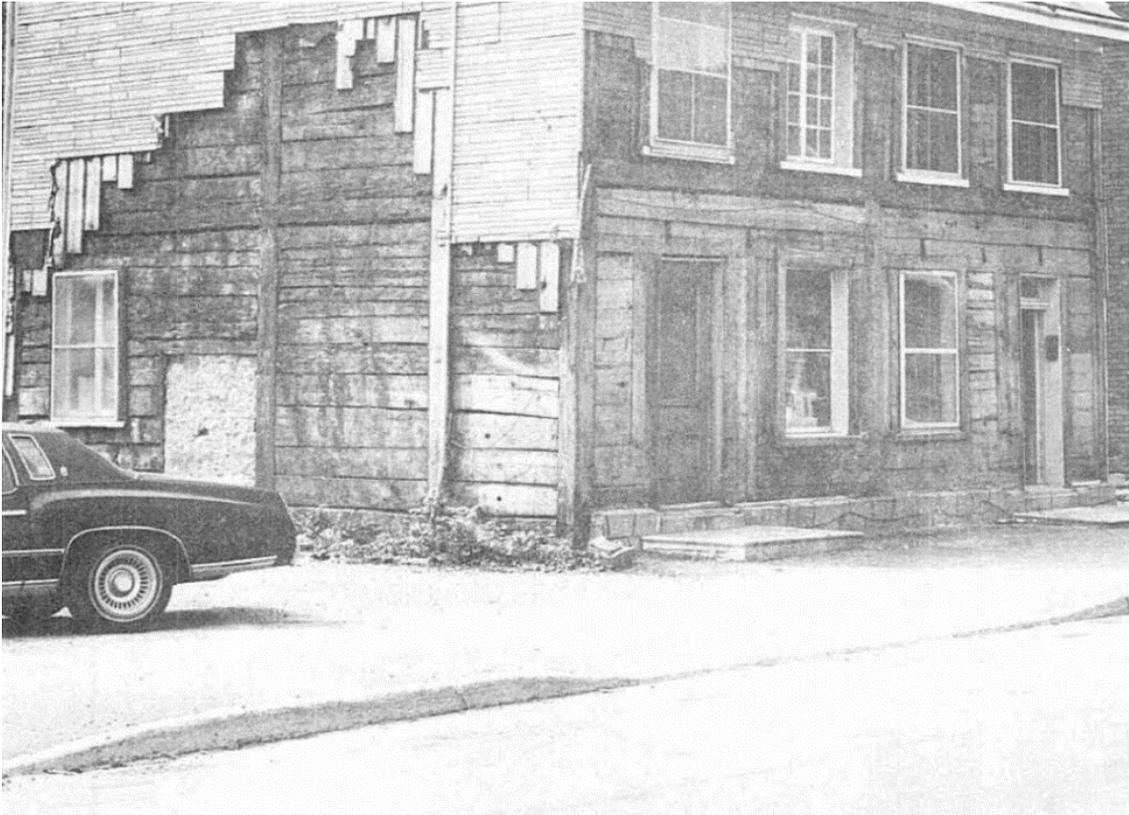
Figure 9: Pièce sur pièce à coulisse (T. Ritchie 1979)

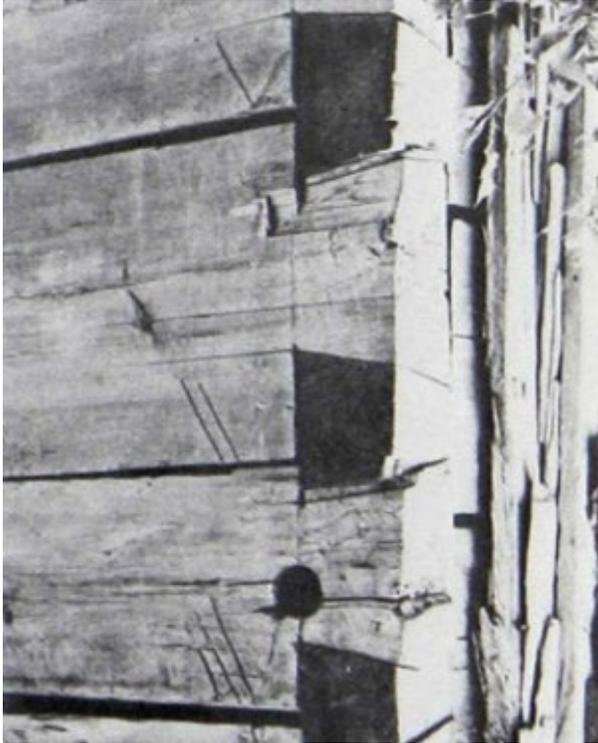
Figure 12: Jointage de coin à queue d'aronde (Léonidoff, Guindon, et Gagnon 1973)

Les assemblages « à queue d'aronde » (figure 12) ou « taillé en selle » (figure 13) sont les plus communément observés, mais ne sont pas les seules méthodes utilisées. La « demie-aronde » (figure 14) et « l'entaille en V » (figure 15) existent également. L'assemblage « à queue d'aronde » est particulièrement ingénieux, car la structure se resserre sur elle-même sous son propre poids.

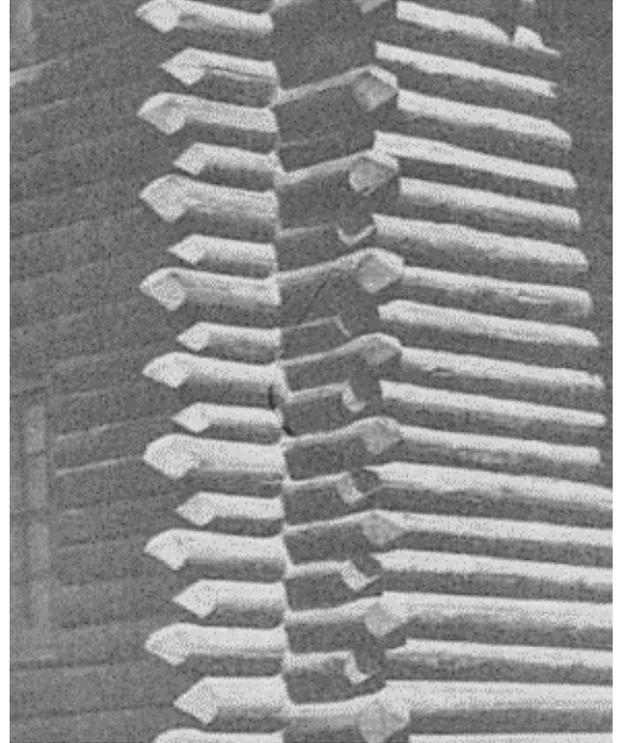
Figure 13: Jointage de coin taillé en selle (T. Ritchie 1979)

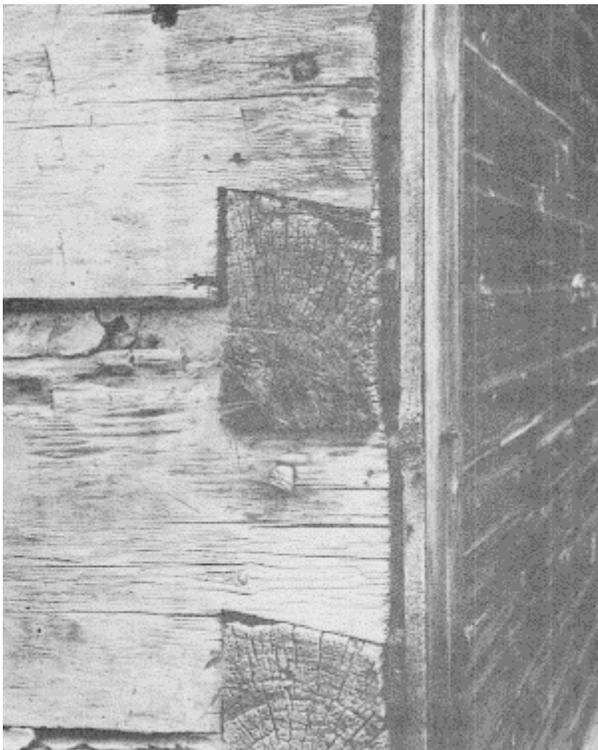
Figure 14: Jointage de coin à demie-aronde (T. Ritchie 1979)

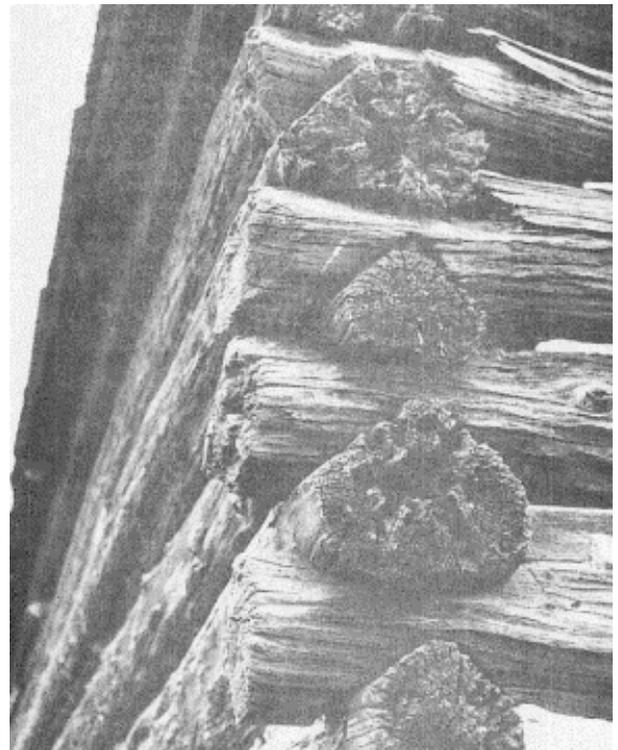
Figure 15: Jointage de coin à entaille en « V » (T. Ritchie 1979)

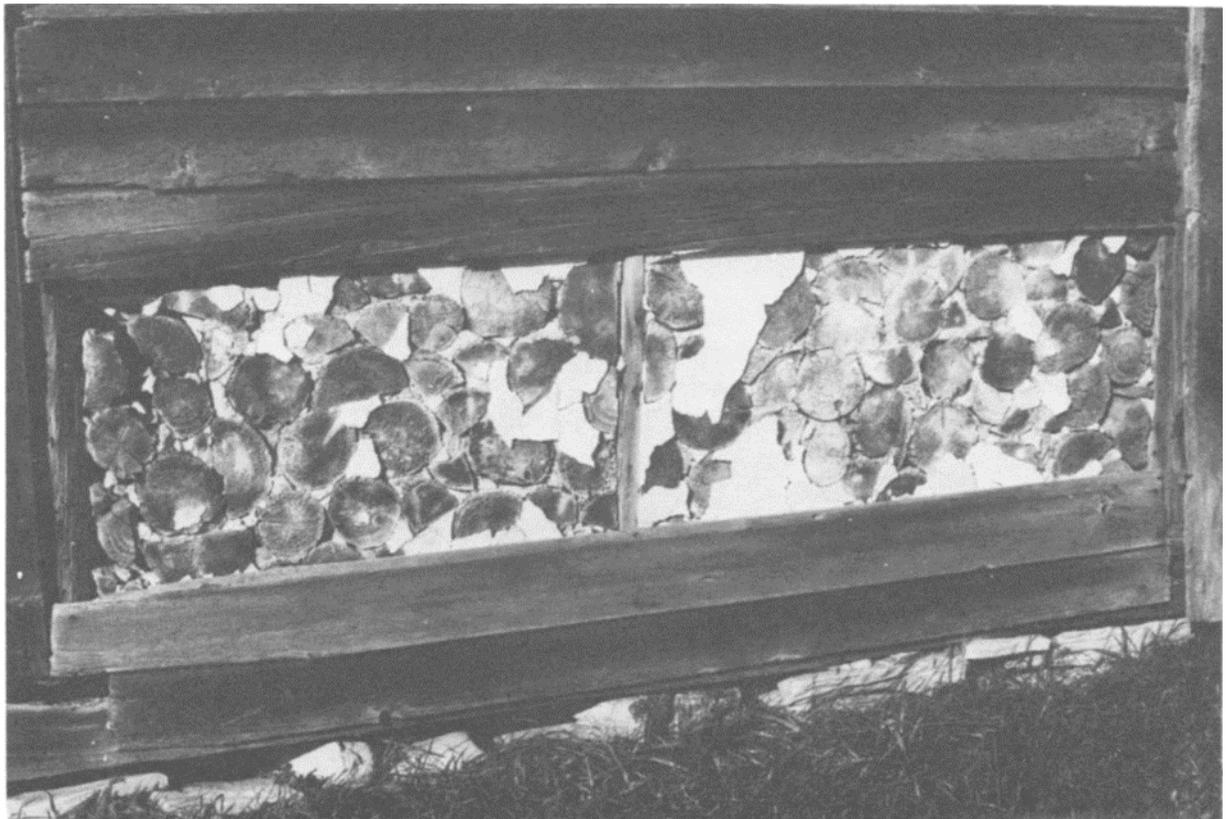
Figure 16: Structure en bois cordé (Tishler 1982)

Les exemples observés sont le plus souvent des dépendances. On peut donc supposer que la méthode du bois cordé était surtout utilisée pour les bâtiments secondaires. Lorsque la méthode était utilisée pour une habitation, la surface était couverte de mortier ou de plâtre en guise de finition (figure 16).

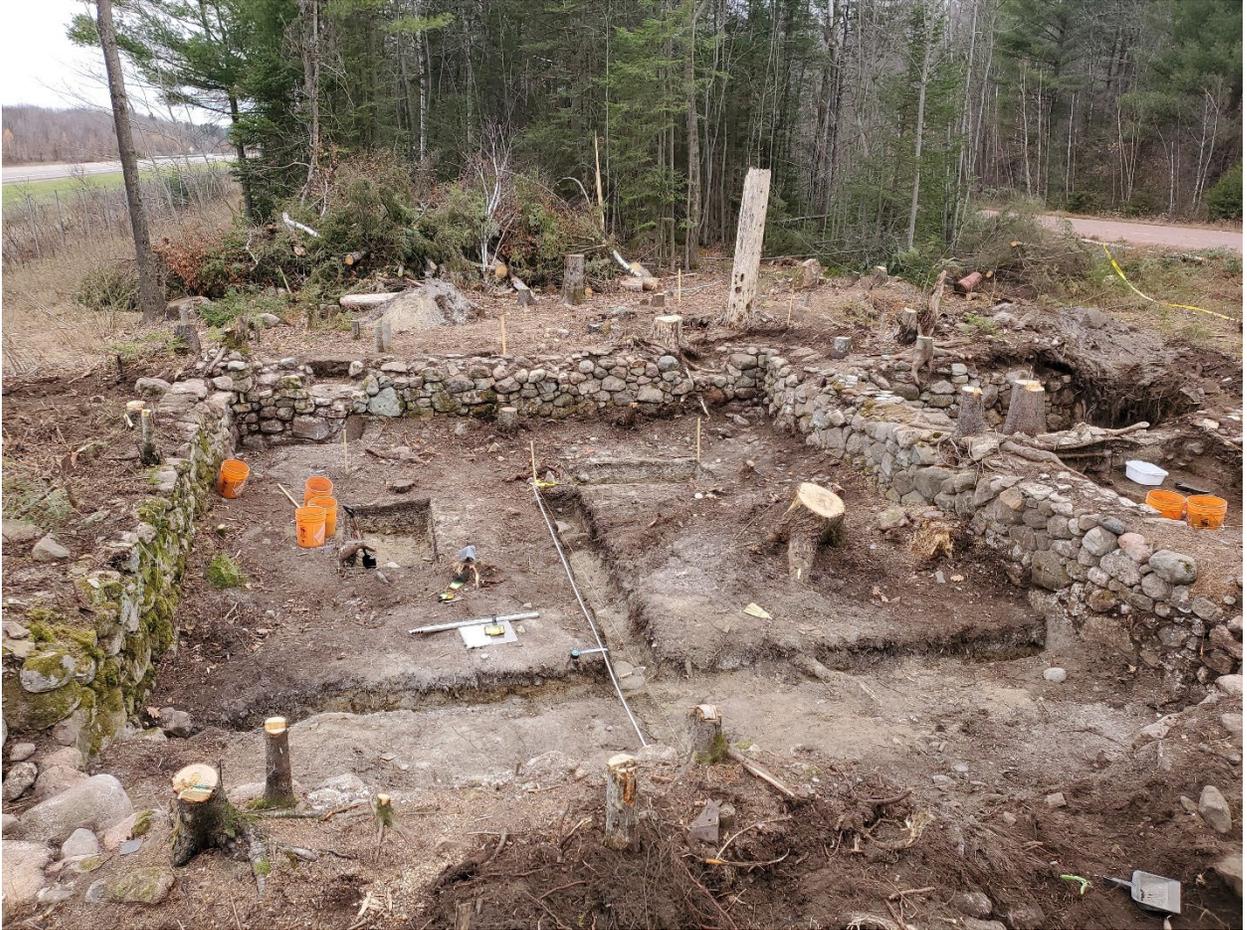
Figure 20: La fondation avec son corps principal et l'annexe en cours d'excavation manuelle, vers l'ouest

L'habitation est composée d'une fondation de maçonnerie subdivisée en un corps principal et une annexe au nord (figure 20, carte 3). D'une façon générale, le terrain autour de l'habitation est irrégulier et mal drainé. Les dépressions de la cave et de son annexe forment des cuvettes artificielles qui ont tendance à se gorger d'eau, contribuant à dégrader les joints de maçonnerie. De plus, qu'il s'agisse de l'intérieur ou du terrain environnant, l'activité organique semble importante, facilitant la décomposition des éléments de bois. Aussi, les processus taphonomiques semblent avoir enfoncé une partie des déchets du milieu du XX^e siècle dans les niveaux inférieurs.

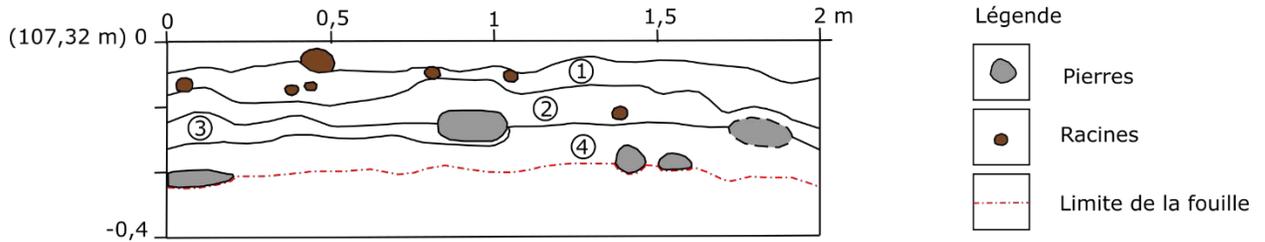
Site: BjFp-5
Opération: 6
Sous-opération: 6C
Paroi: Est

Lot 4 : Sable moyen beige foncé, moyennement compact avec cailloux et pierres. Rares artéfacts à la surface du niveau. C podzolique utilisé comme surface d'occupation.

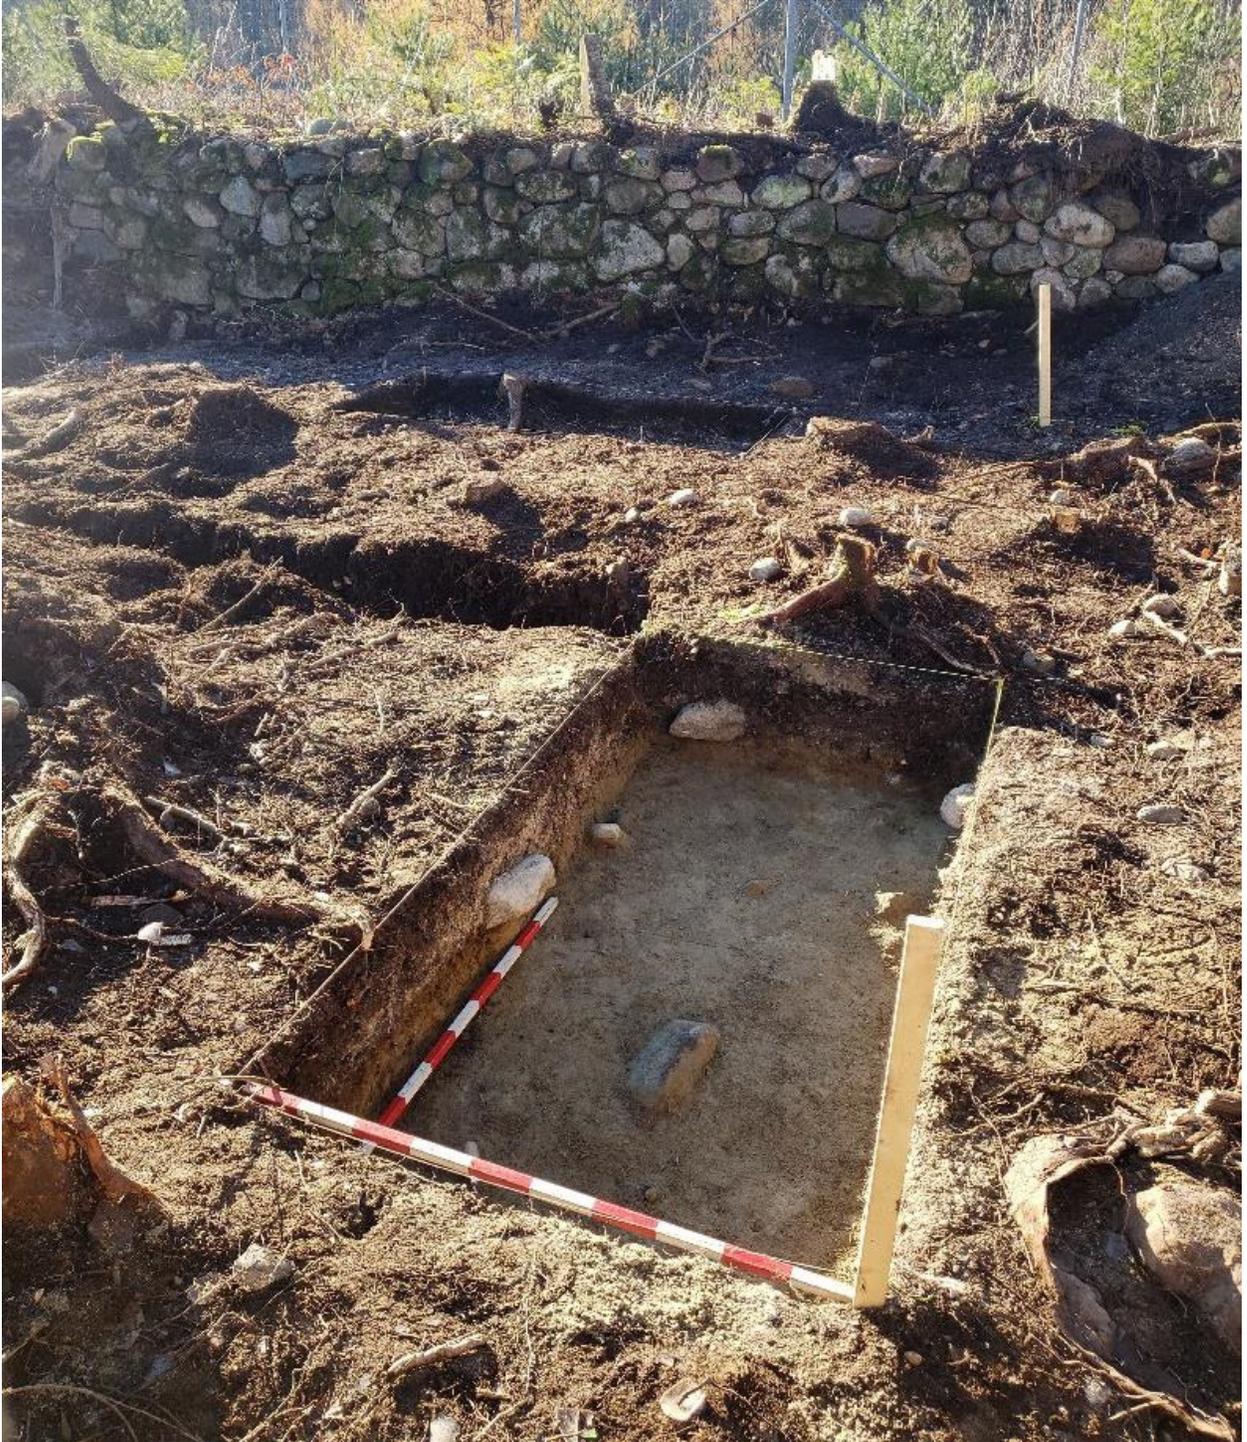
Figure 22: Vue vers le sud-est de la stratigraphie de la sous-opération 6C

L'ensemble du corps principal se caractérise par une stratigraphie plutôt uniforme. La partie supérieure comprend une couche humique qui peut varier de quelques centimètres à une quinzaine de centimètres. Il s'agit d'un mélange de litière plus ou moins décomposée et d'un limon sableux brun foncé et très meuble. Sous cette couche, le second niveau forme un marqueur caractéristique pour l'ensemble de la cave. Il s'agit d'un mélange de sable et chaux provenant de la dégradation du mortier des murs (figures 21 et 22). Son épaisseur varie de quelques centimètres dans les tranchées centrales (6D et 6F), à près d'une vingtaine de centimètres à l'approche des murs (6C et 6E).

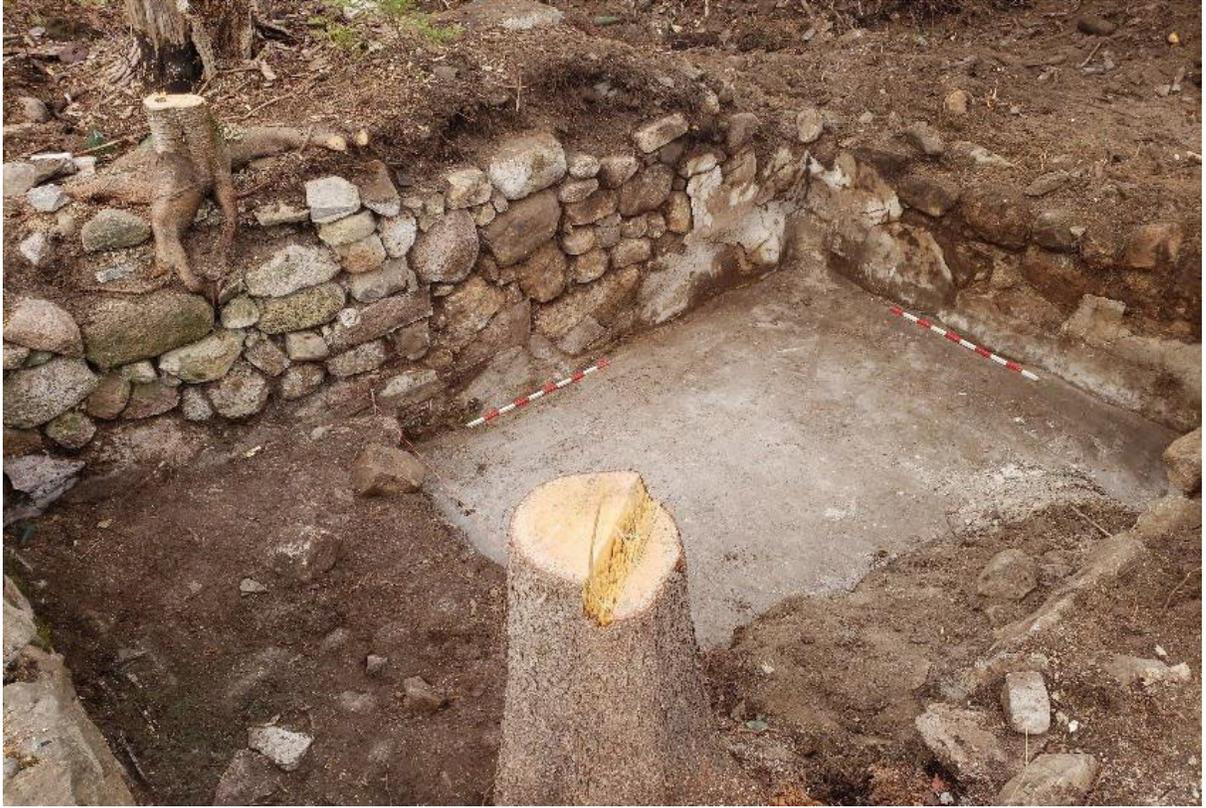
Figure 23: État du dégagement de la cave de l'annexe, vers le nord-ouest

La cave n'a pas fait l'objet de fouilles exhaustives, mais l'absence relative de débris de bois, de quincaillerie architecturale et de pièces liées au chauffage suggère que la structure aurait été démantelée à l'abandon, ou peu de temps après. Les matériaux auraient ainsi pu être récupérés à d'autres fins. La présence de tôles de la toiture et de nombreux clous fait prévaloir l'hypothèse d'un démantèlement à celle d'un déménagement. Exposées par la suite aux intempéries et situées dans une cuvette naturelle mal drainée, les maçonneries se seraient dégradées en laissant un dépôt caractéristique sur l'ensemble de la surface.

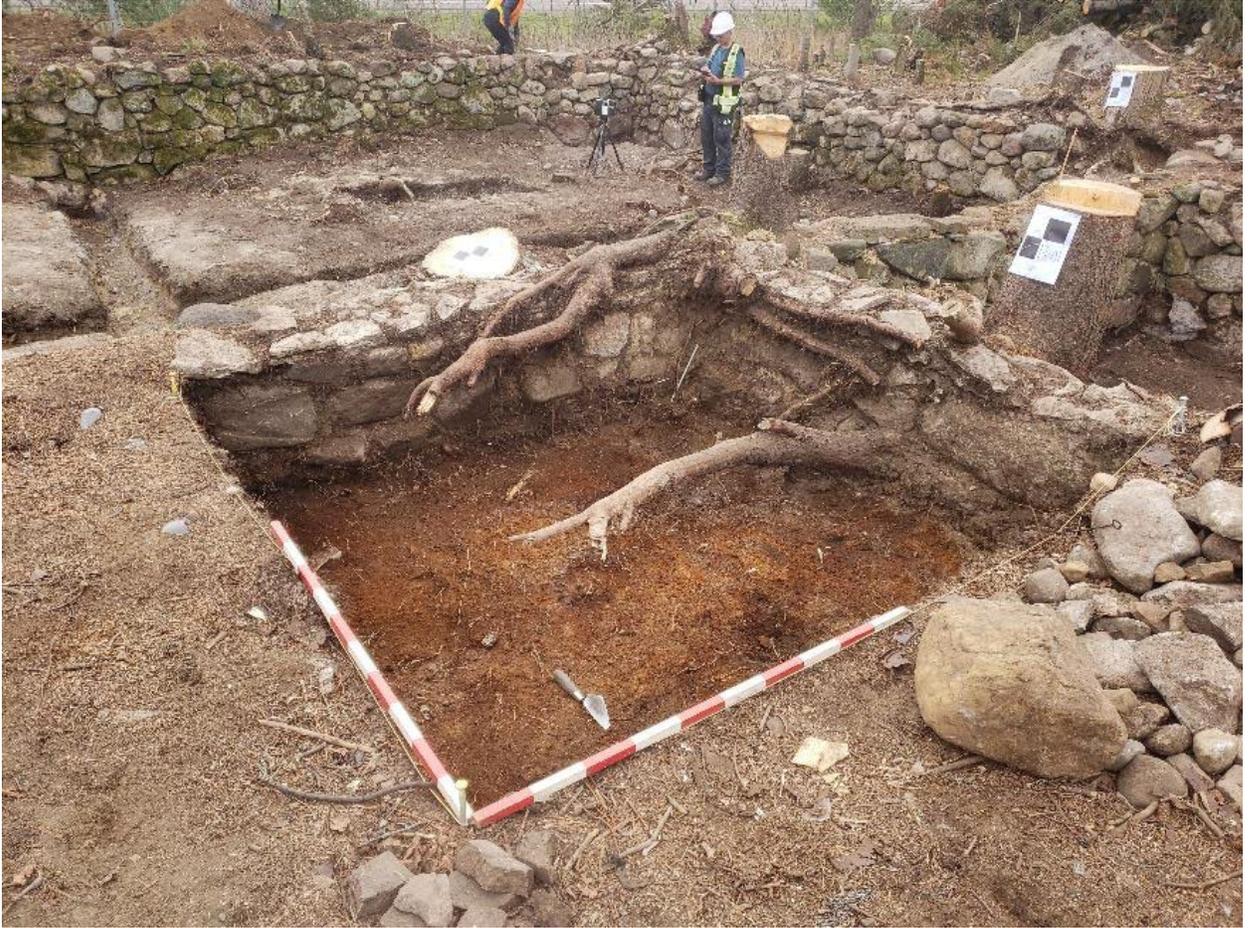
Figure 25: Vue vers le sud-ouest de la sous-opération 4A

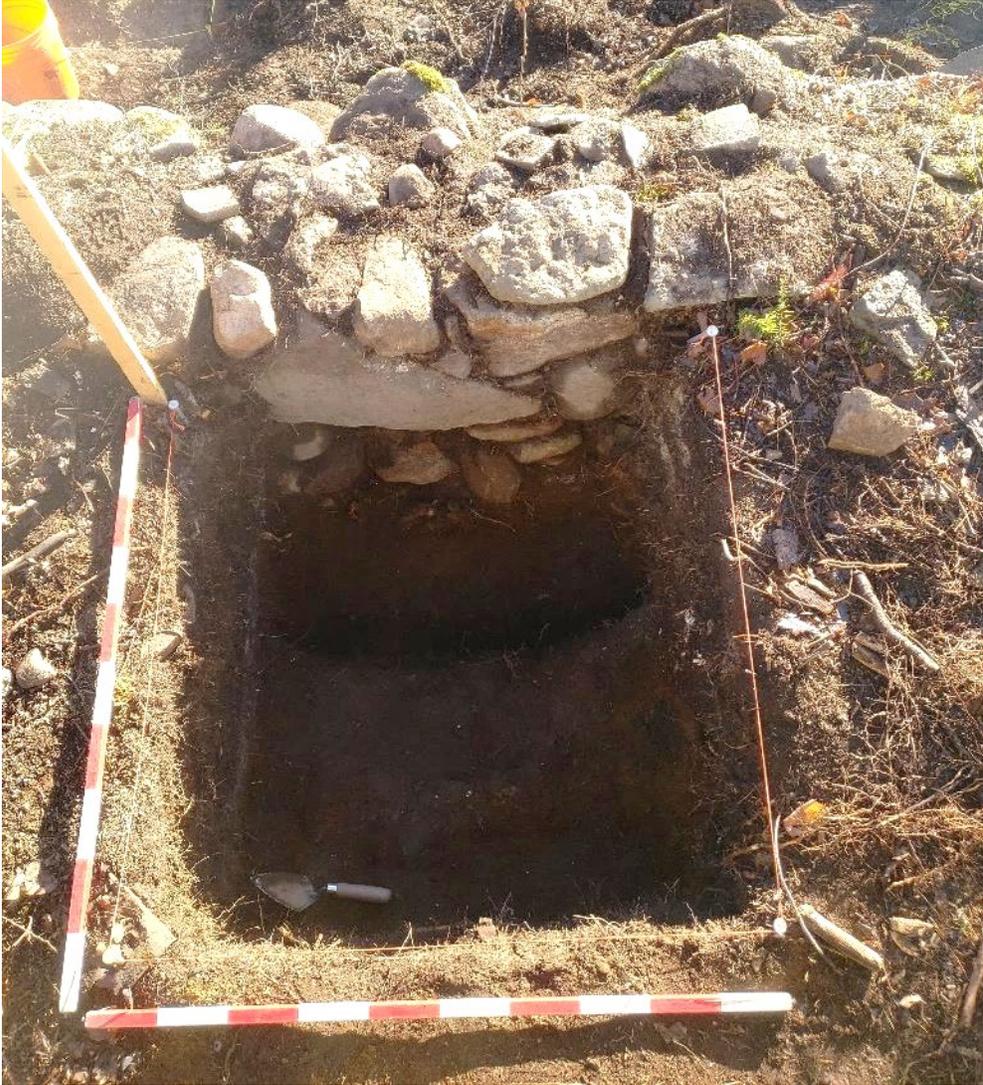
Figure 28: Sous-opération 4B vue vers l'est

L'unité 4B (figure 28), mesurant 1 m de côtés, a permis de dégager sept couches du sol naturel, de la construction du bâtiment et de la surface d'occupation (figure 29). Les sols naturels correspondent aux lots 4B3 à 4B6, soit l'horizon B, une lentille de matière organique (racine ou souche) et une couche humique. Au-dessus de celle-ci, le niveau 4B2 correspond au déblai provenant du creusement de la fondation. Il s'agit d'un loam sableux gris foncé à orangé, dans lequel ont été découverts quelques clous découpés, une languette de tôle de la toiture et une capsule de bouteille de type « crown ». Les déblais d'excavation auraient pu demeurer exposés après la construction, permettant ainsi d'expliquer la chronologie large des objets. Le côté ouest du bâtiment semble pour sa part avoir été très peu fréquenté puisque les objets y sont rares. En surface, le lot 4B1 comprend des inclusions de granules de mortier et une pierre déstructurée. Le mortier et la pierre sont peut-être associés à un épisode de réfection du bâtiment, ou plus probablement à l'époque de son démantèlement. Les trois objets de cette couche comprennent deux clous découpés et une cuillère en métal stannifère avec une inscription hôtelière (*Cassidy's hotel plate*).

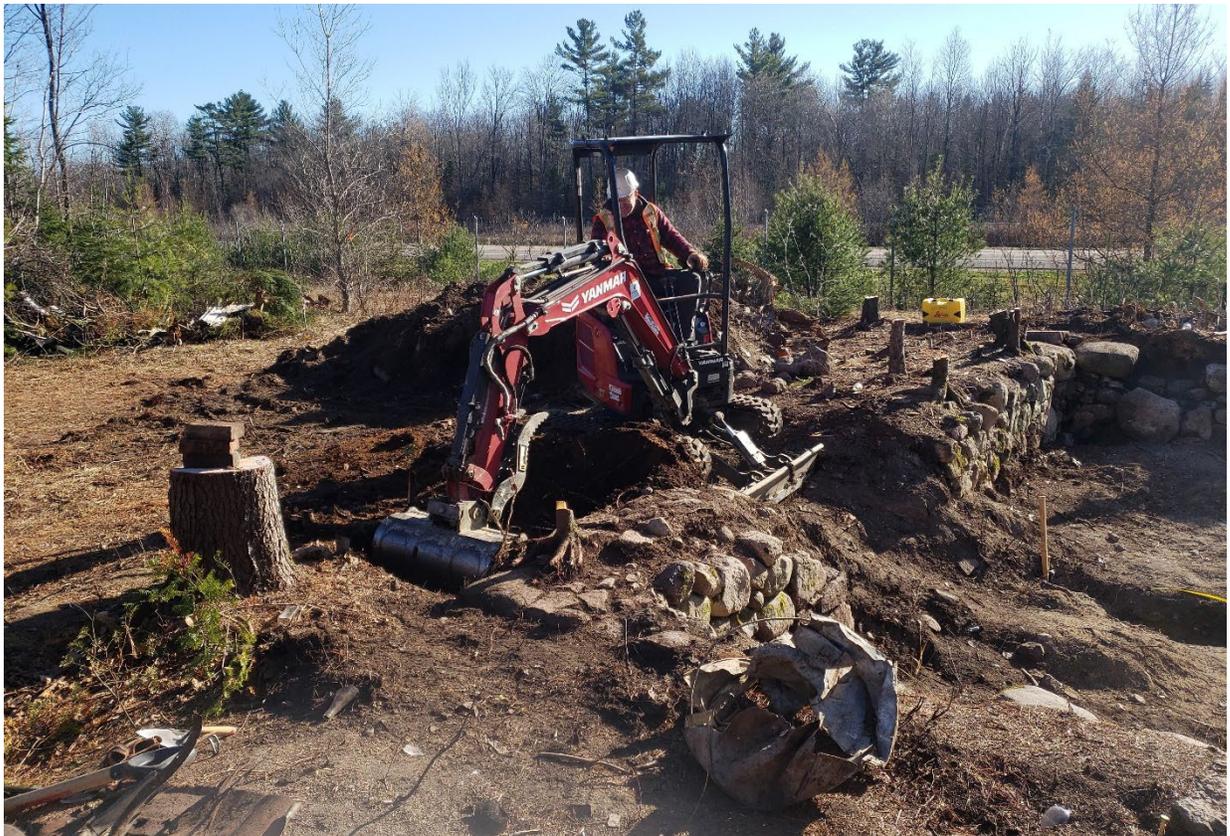
Figure 30: Sous-opération 4C en cours d'excavation et ouverture au mur, au centre de la photo, possiblement associée à l'entrée de cave (5B), vers le sud-est

Des dégagements mécaniques ont été réalisés rapidement devant le mur de façade (5A), au sud, et devant une ouverture (5B) dans la fondation du côté est à la fin des travaux. Du côté sud du bâtiment (5A), un amoncellement linéaire de pierres, au pied du mur laisse croire à un aménagement, possiblement en lien avec l'entrée du rez-de-chaussée (figures 31 et 32). En profondeur, sous une lentille organique, un aménagement indéterminé en pierre a été observé (figures 32 et 33). Sa fonction est indéterminée. Les deux ensembles de pierres sont faits de pierres des champs subarrondies. Quelques artefacts y ont été prélevés, dont un fragment de brique et des fragments de canalisation en terre cuite commune. Le vestige a été recouvert d'un géotextile avant d'être remblayé, sans avoir été expertisé, faute de temps. Les travaux dans la sous-opération 5B ont permis de documenter partiellement les niveaux d'une ouverture rectangulaire du côté est (figure 30). Aucun artefact n'y a été prélevé et aucun relevé stratigraphique n'a été produit faute de temps.

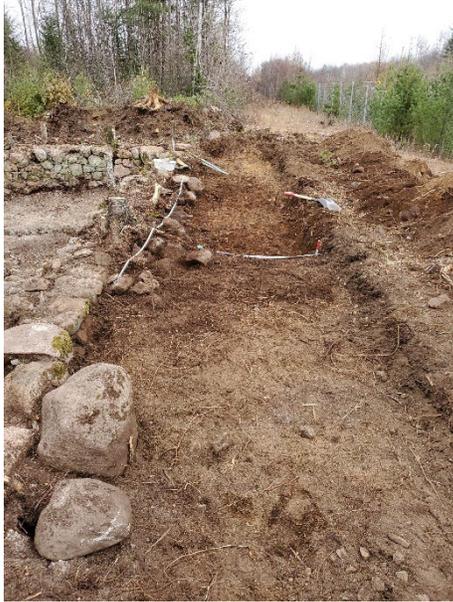
Figure 31: Sous-opération 5A en fin d'excavation avec les aménagements de pierre au pied du mur, vers l'est

La position des principales ouvertures est également incertaine. On peut tout de même avancer, à partir de l'aménagement présumé à la sous-opération 5A, qu'une porte aurait pu se trouver vers le centre de la façade au sud. Cette hypothèse pourrait être vérifiée si la fouille de cette sous-opération était poursuivie. La concentration artéfactuelle observée du côté nord du corps principal, à l'est de l'annexe, suggère pour sa part qu'une fenêtre ou une porte aurait pu s'y trouver.

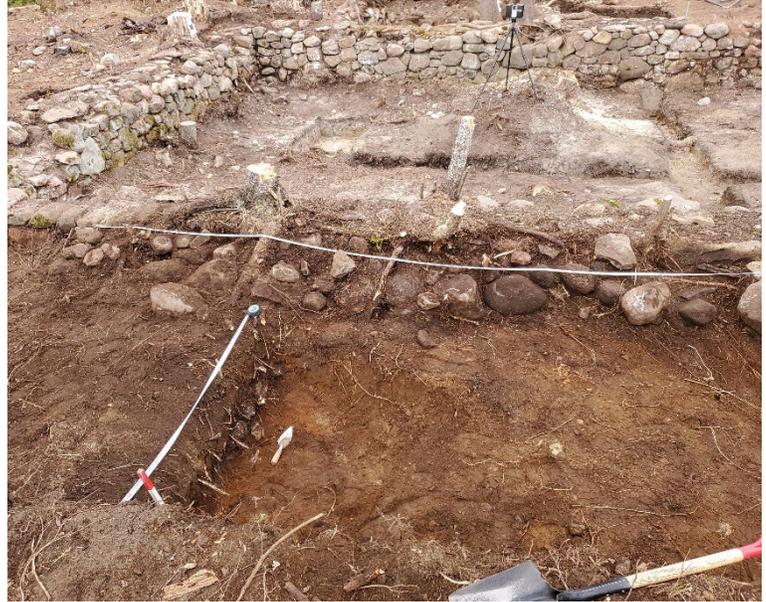
Figure 32: Sous-opération 5A en fin d'excavation, gros plan sur l'aménagement de pierres au pied du mur, vers le nord

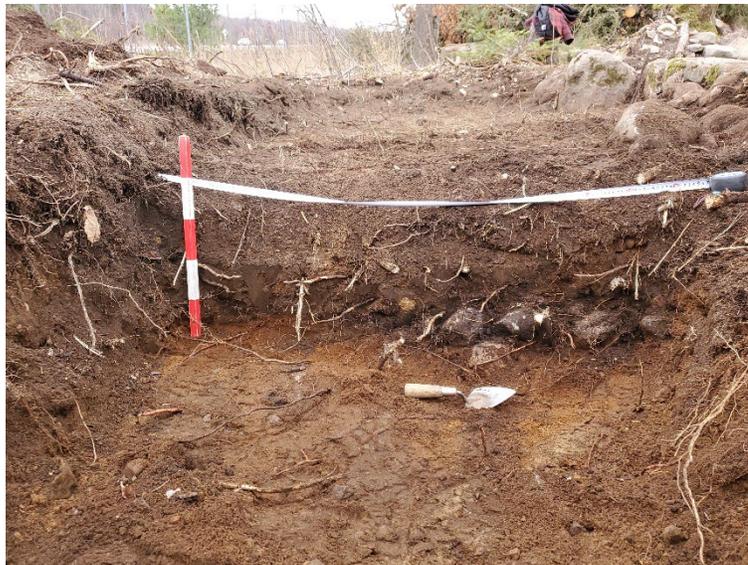
Figure 33: Sous-opération 5A – profil perpendiculaire à la tranchée avec aménagement de pierres en profondeur sous une lentille organique, vers l'ouest

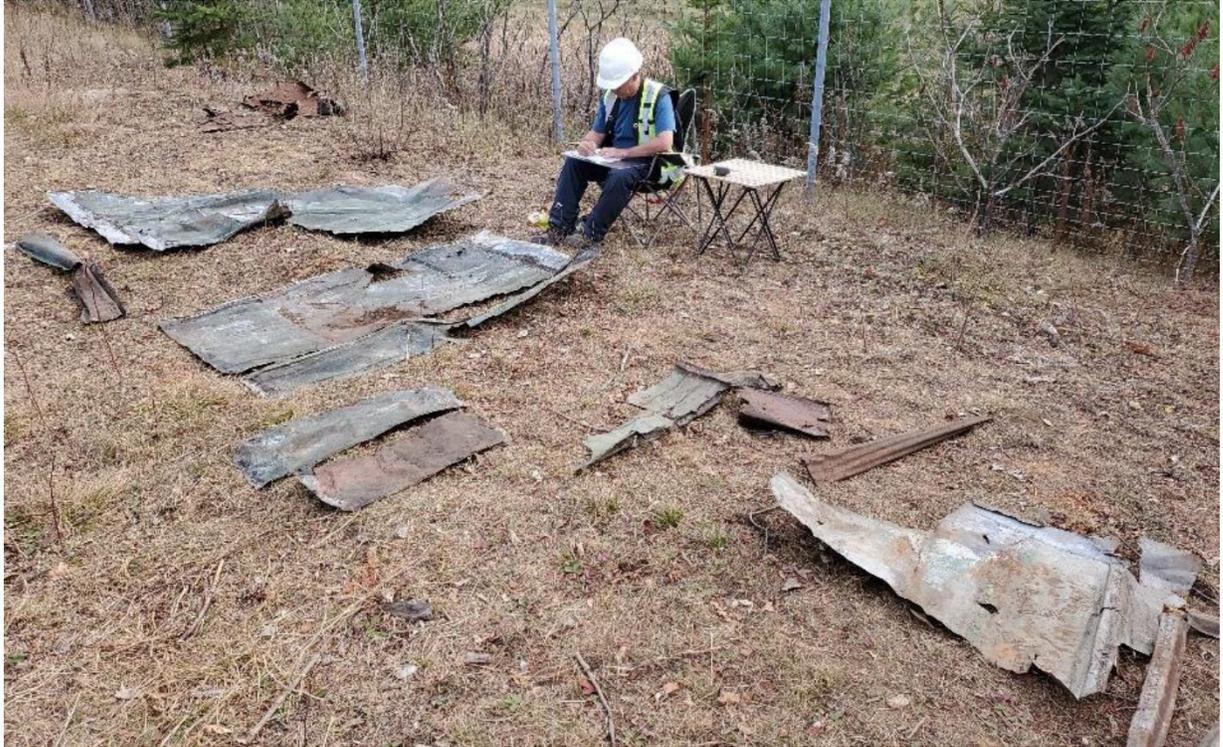
Figure 34: Analyse des tôles de toiture au terrain, vers le sud-est

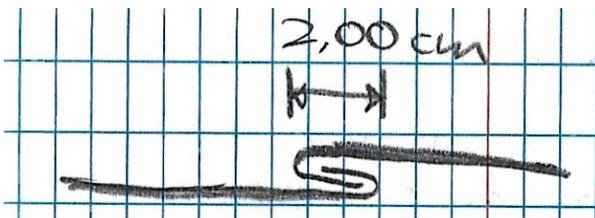
Figure 35: Joint de tôle de toiture horizontal scellé avec du goudron

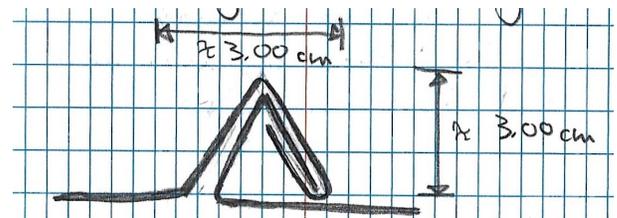
Figure 36: Joint de tôle de toiture montant à profil triangulaire

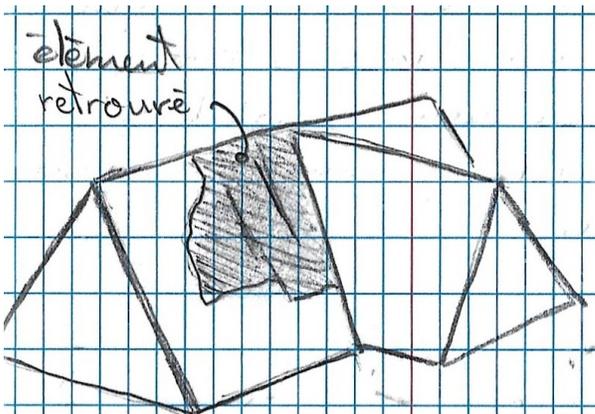
Figure 37: Forme présumée de la toiture avec l'annexe à droite

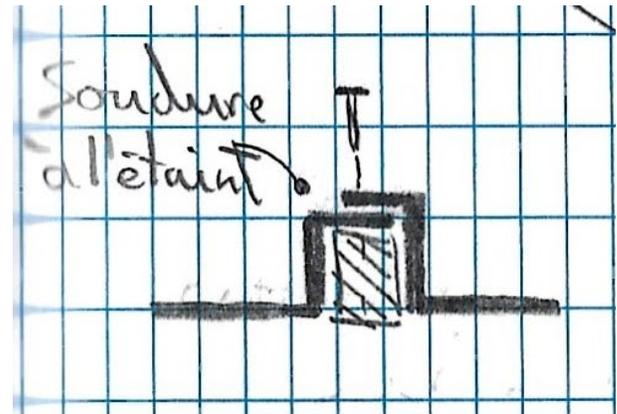
Figure 38: Joint à baguette observé sur certaines pièces de tôles

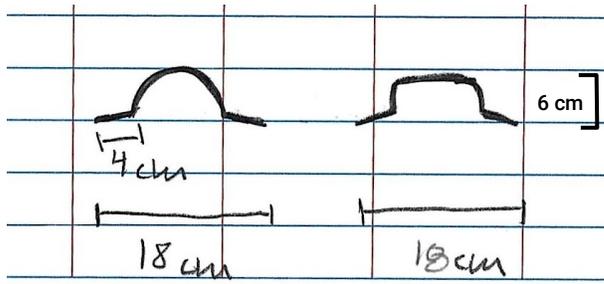
Figure 39: Formes observées des tôles de faîtières

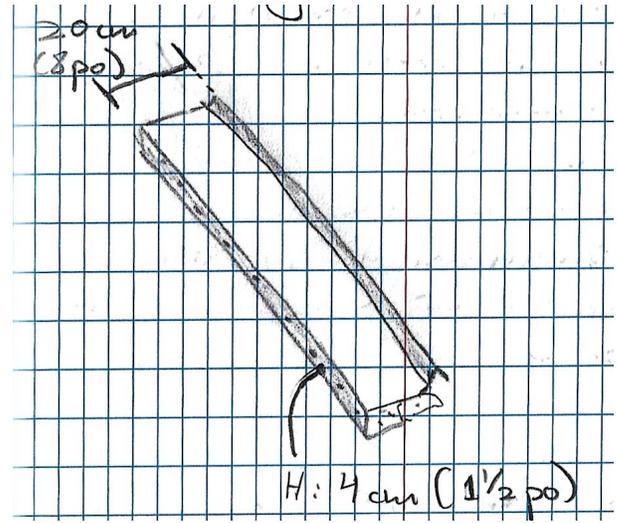
Figure 40: Tôle de rebord de toit

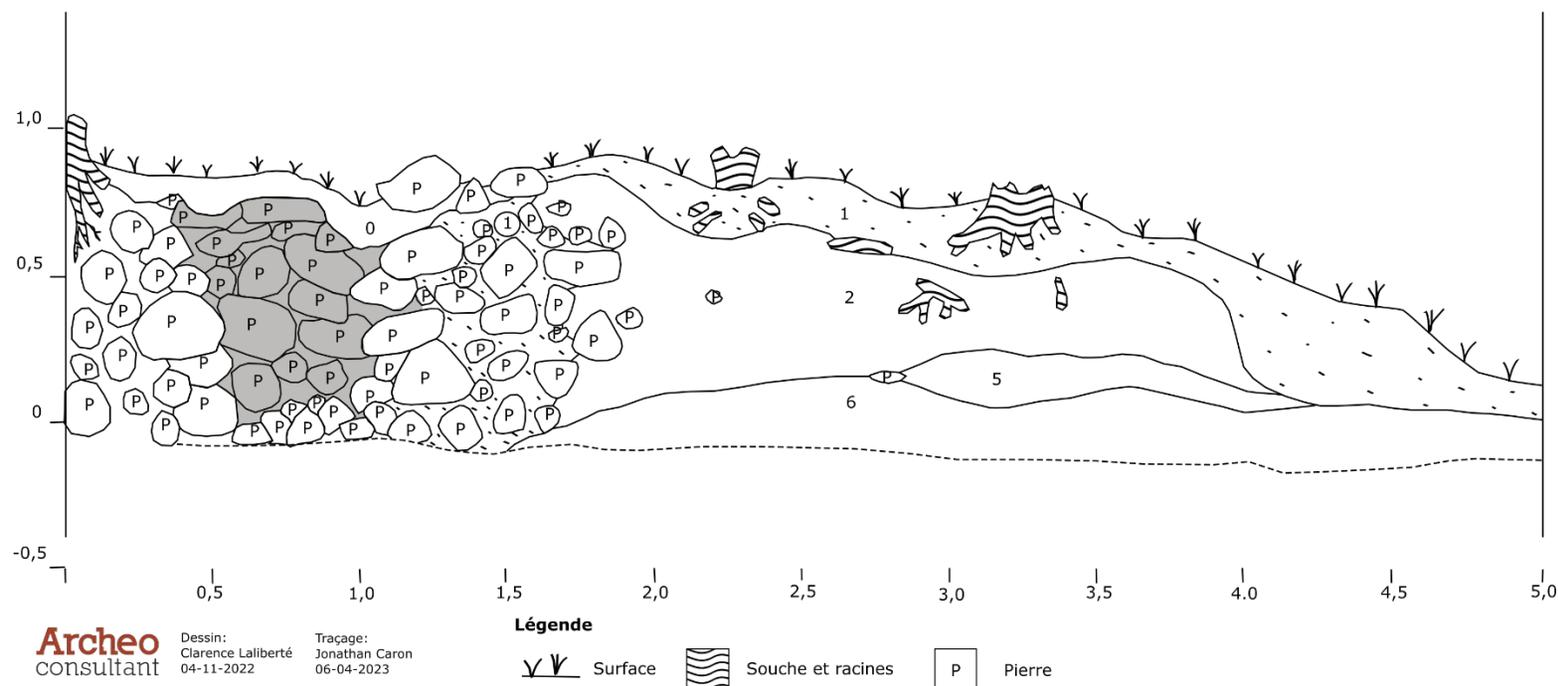
Site: BjFp-5
 Opération: 3 - puits no 1
 Sous-opération: B
 Paroi : Est

Figure 41: Profil stratigraphique de la sous-opération 3B, puits no 1, paroi est

Lot 0 (3B1) : Litière, fermenté et possible humus, meuble et légèrement humide. Naturel. Abandon.

Lot 6 : Sable fin, marbré (orange, beige, brun jaunâtre et gris), meuble et stérile. Pierres et blocs. C podzolique.

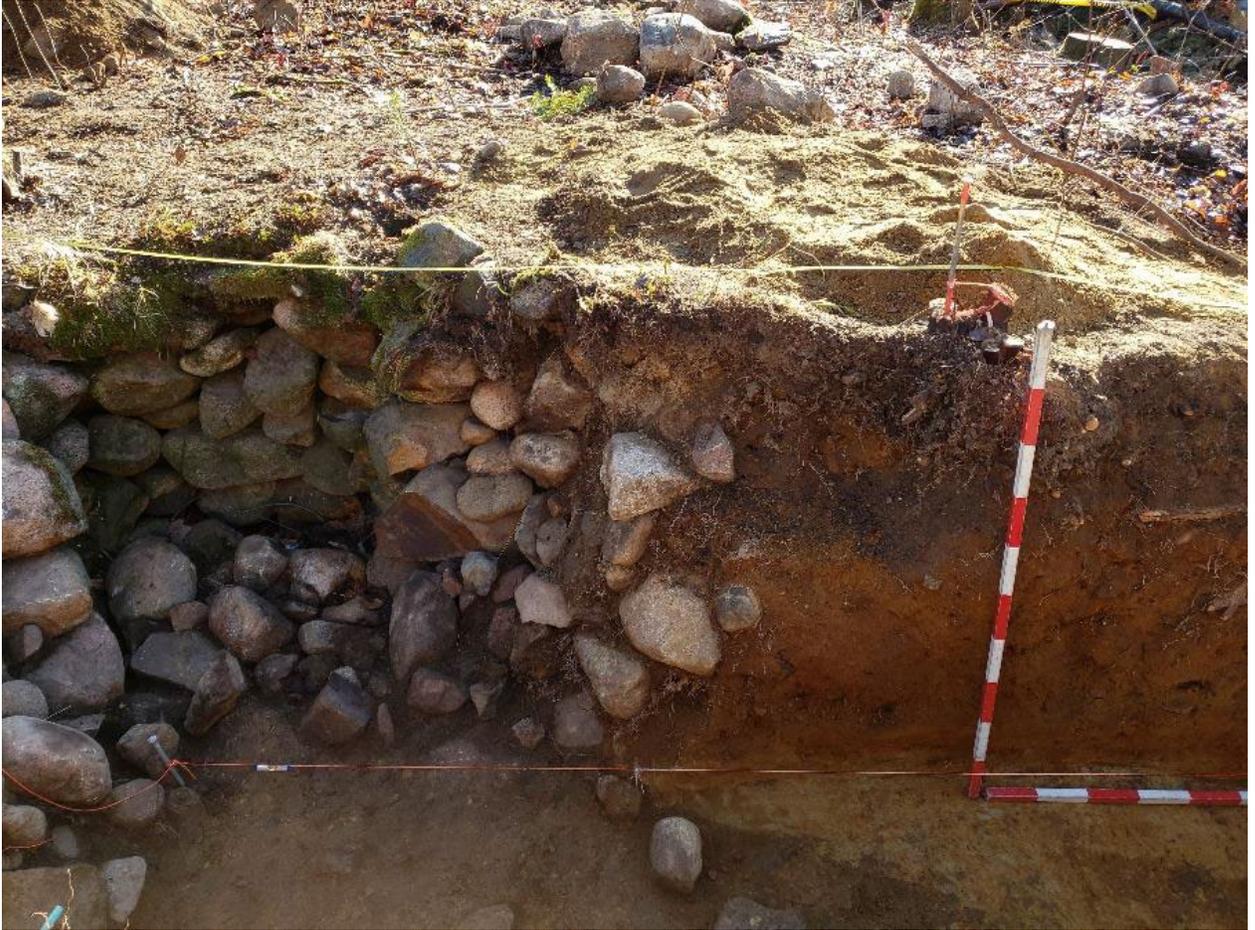
Figure 42: Vue en coupe du puits no 1, vers le sud-est
