Adapter la conception et développer des outils de gestion intégrés pour soutenir l'adaptation aux changements climatiques des infrastructures de transport en zone de pergélisol du Ministère des Transports du Québec

CC19.1

Rapport final

Groupe de recherche en ingénierie des chaussées et le Centre d'études nordiques,
Université Laval

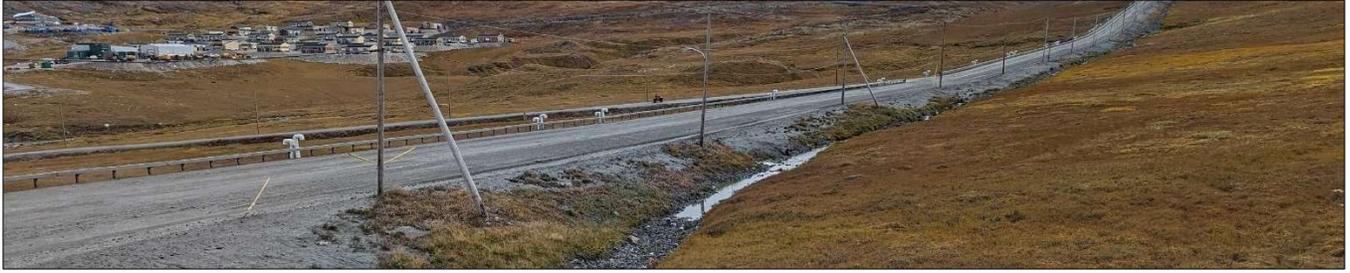
Figure 3 : Exemple d'intégration de plusieurs techniques de mitigation contre le dégel du pergélisol le long de la route d'accès à l'aéroport de Salluit et qui forment une stratégie d'adaptation.

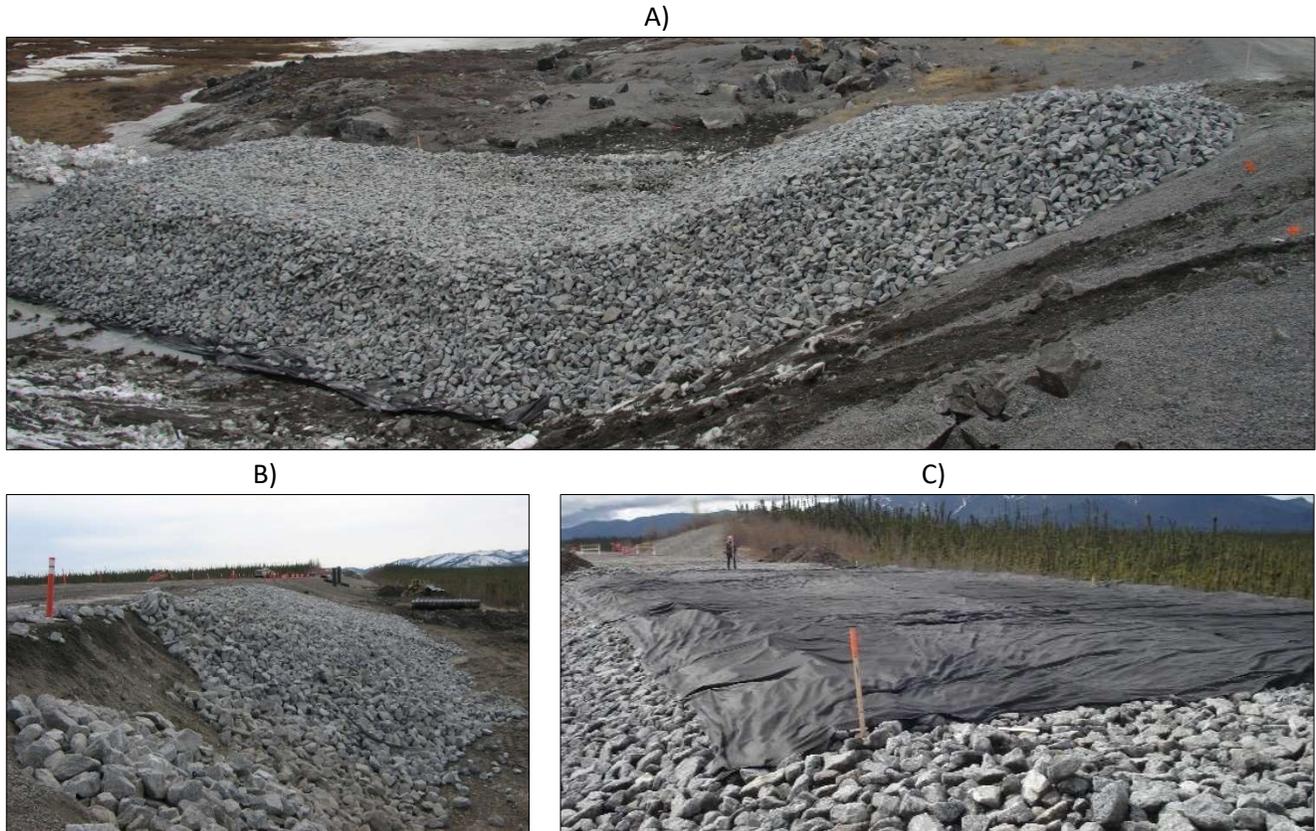
Figure 5 : Remblais à convection d'air installés A) dans l'épaulement de la piste d'atterrissage de Puvirnituk, B) dans un épaulement et C) en couche pleine largeur dans un remblai routier au site expérimental de Beaver Creek au Yukon.

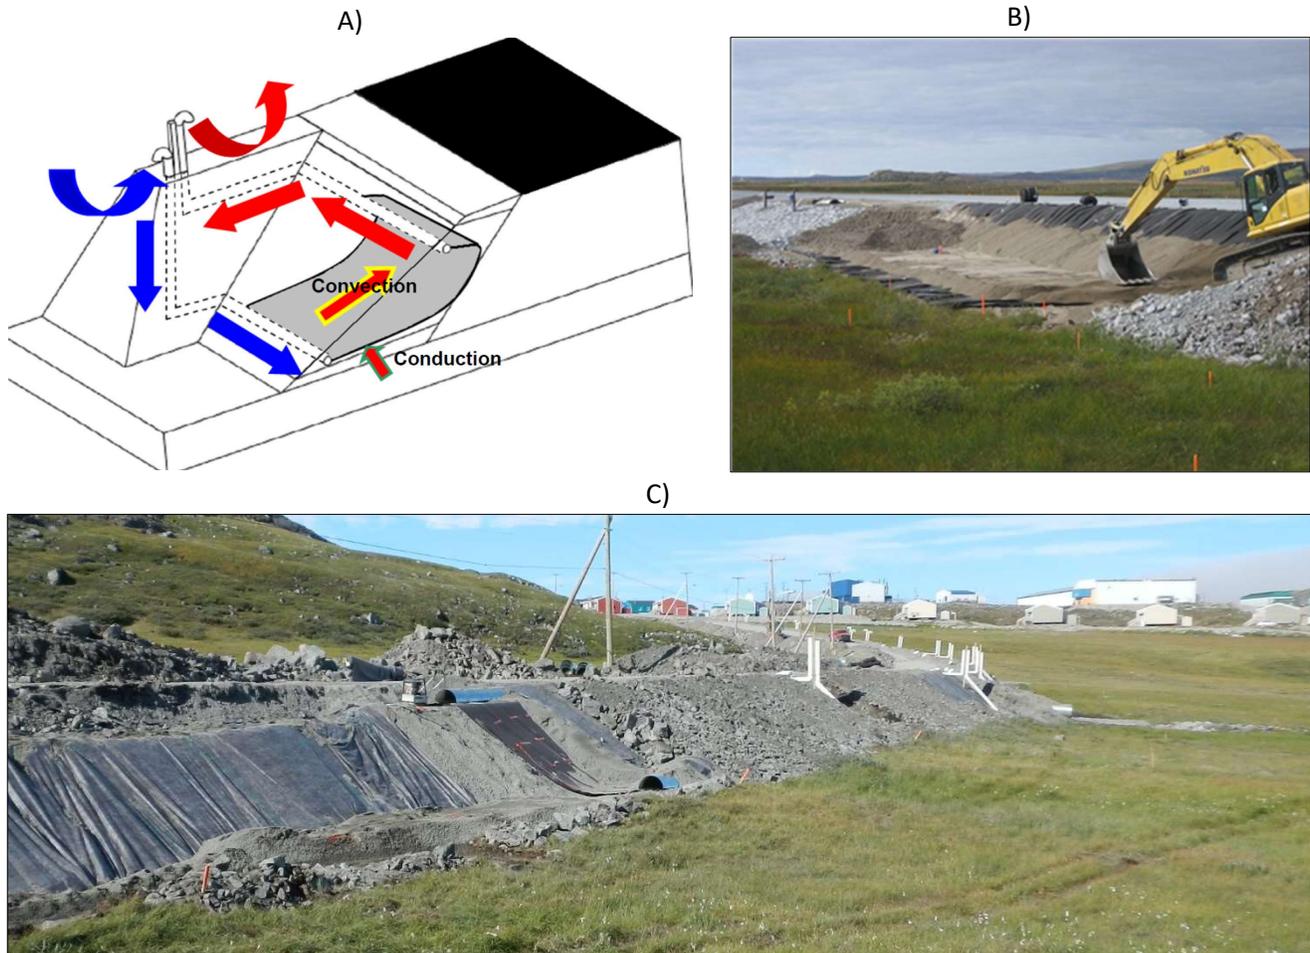
Figure 6 : A) Principe de fonctionnement du drain thermique (tirée de Gaumond, 2014). Installation d'un drain thermique dans les remblais B) de la piste d'atterrissage de Tasiujaq et C) de la route d'accès à l'aéroport de Salluit.

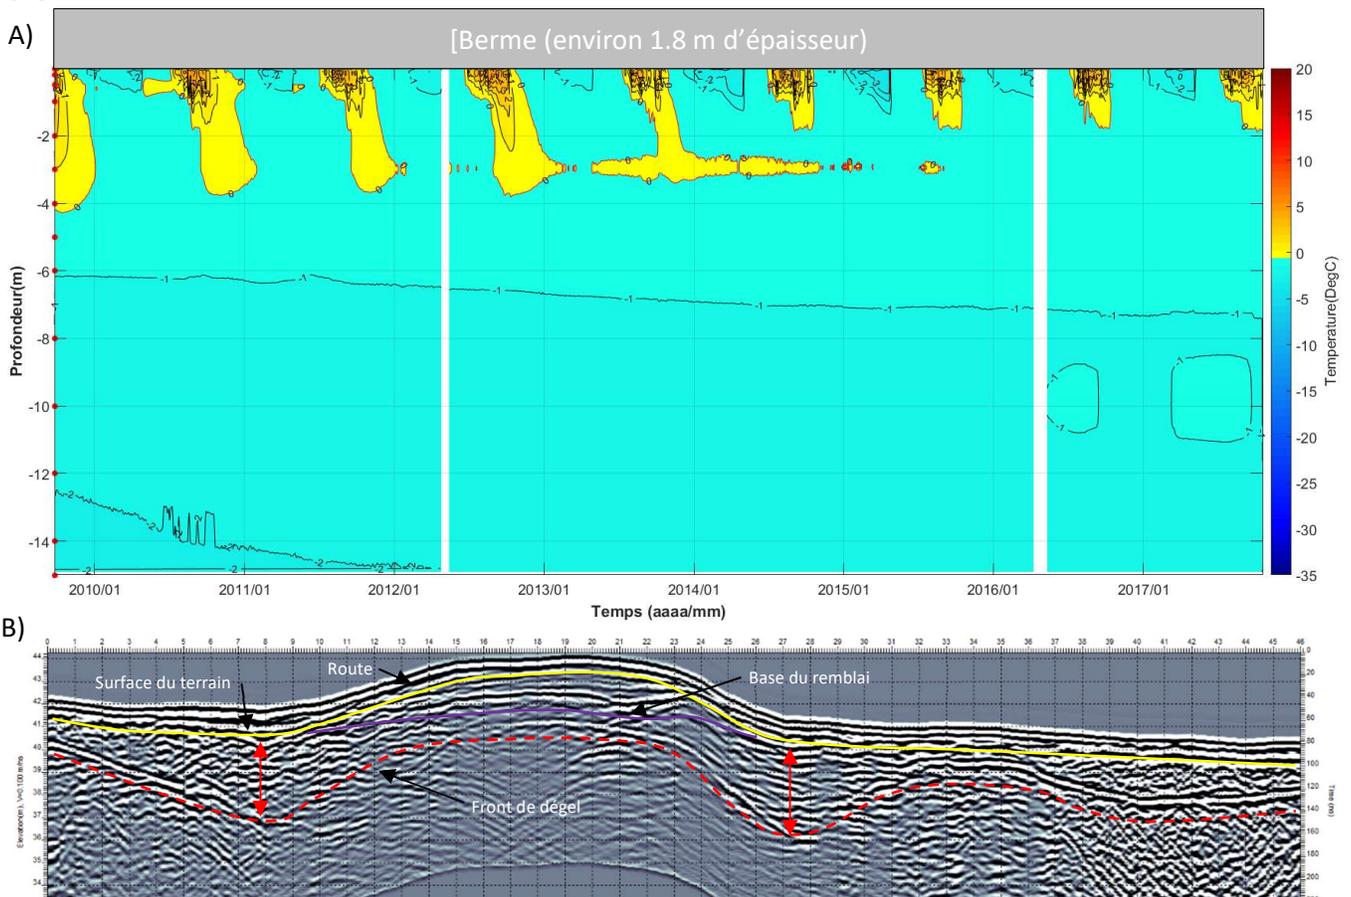
Figure 9: A) Exemple de variation de la température du sol en fonction de la profondeur et du temps pour la période 2009-2017 mesurée par le câble à thermistances PUV-F2 positionné sous la berme convective installée en 2010 le long d'une section de la piste d'atterrissage de Puvirniq. B) Variation de l'épaisseur de la couche active identifiée sur un relevé GPR transversal à la route d'accès de Kangiqsualujuaq. La forme du réflecteur identifié comme étant la base de la couche active (ligne rouge pointillée) suggère une dégradation thermique du pergélisol en pied de remblai (Tirée de L'Hérault *et al.*, 2014).

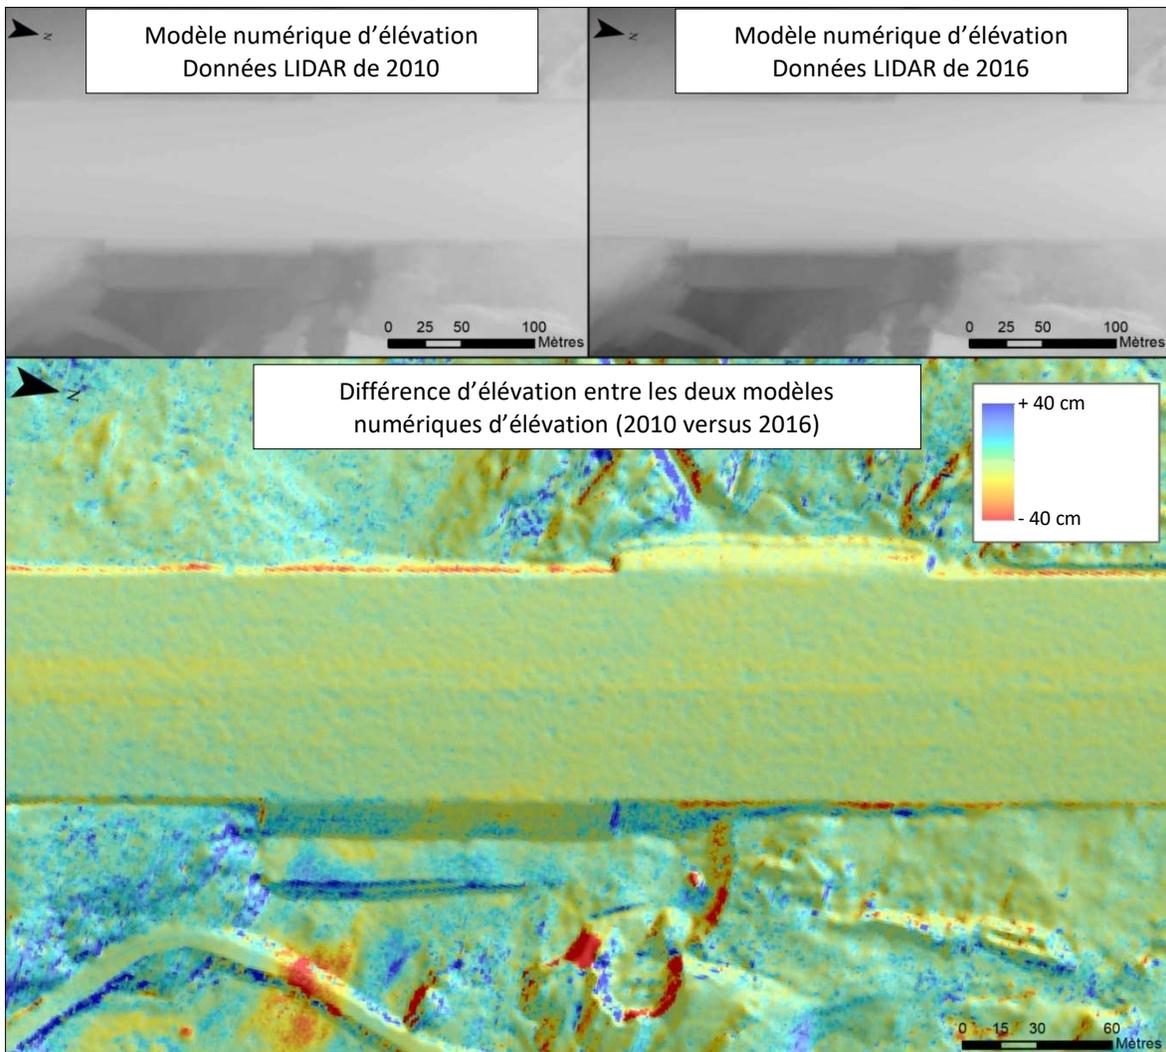
Figure 11 : Exemple, pour la piste de Puvirnitug, du potentiel d'évaluation de la performance mécanique d'un remblai par le traitement de données LIDAR). La soustraction des deux modèles numériques d'élévation générés à partir des données LIDAR de 2010 (coin supérieur gauche) et de 2016 (coin supérieur droit) permet d'obtenir une carte des différences d'élévation relative pixel par pixel (image du bas). Sur cette carte, les zones de soulèvement sont présentées dans des teintes bleutées et les tassements dans des teintes rougeâtres.

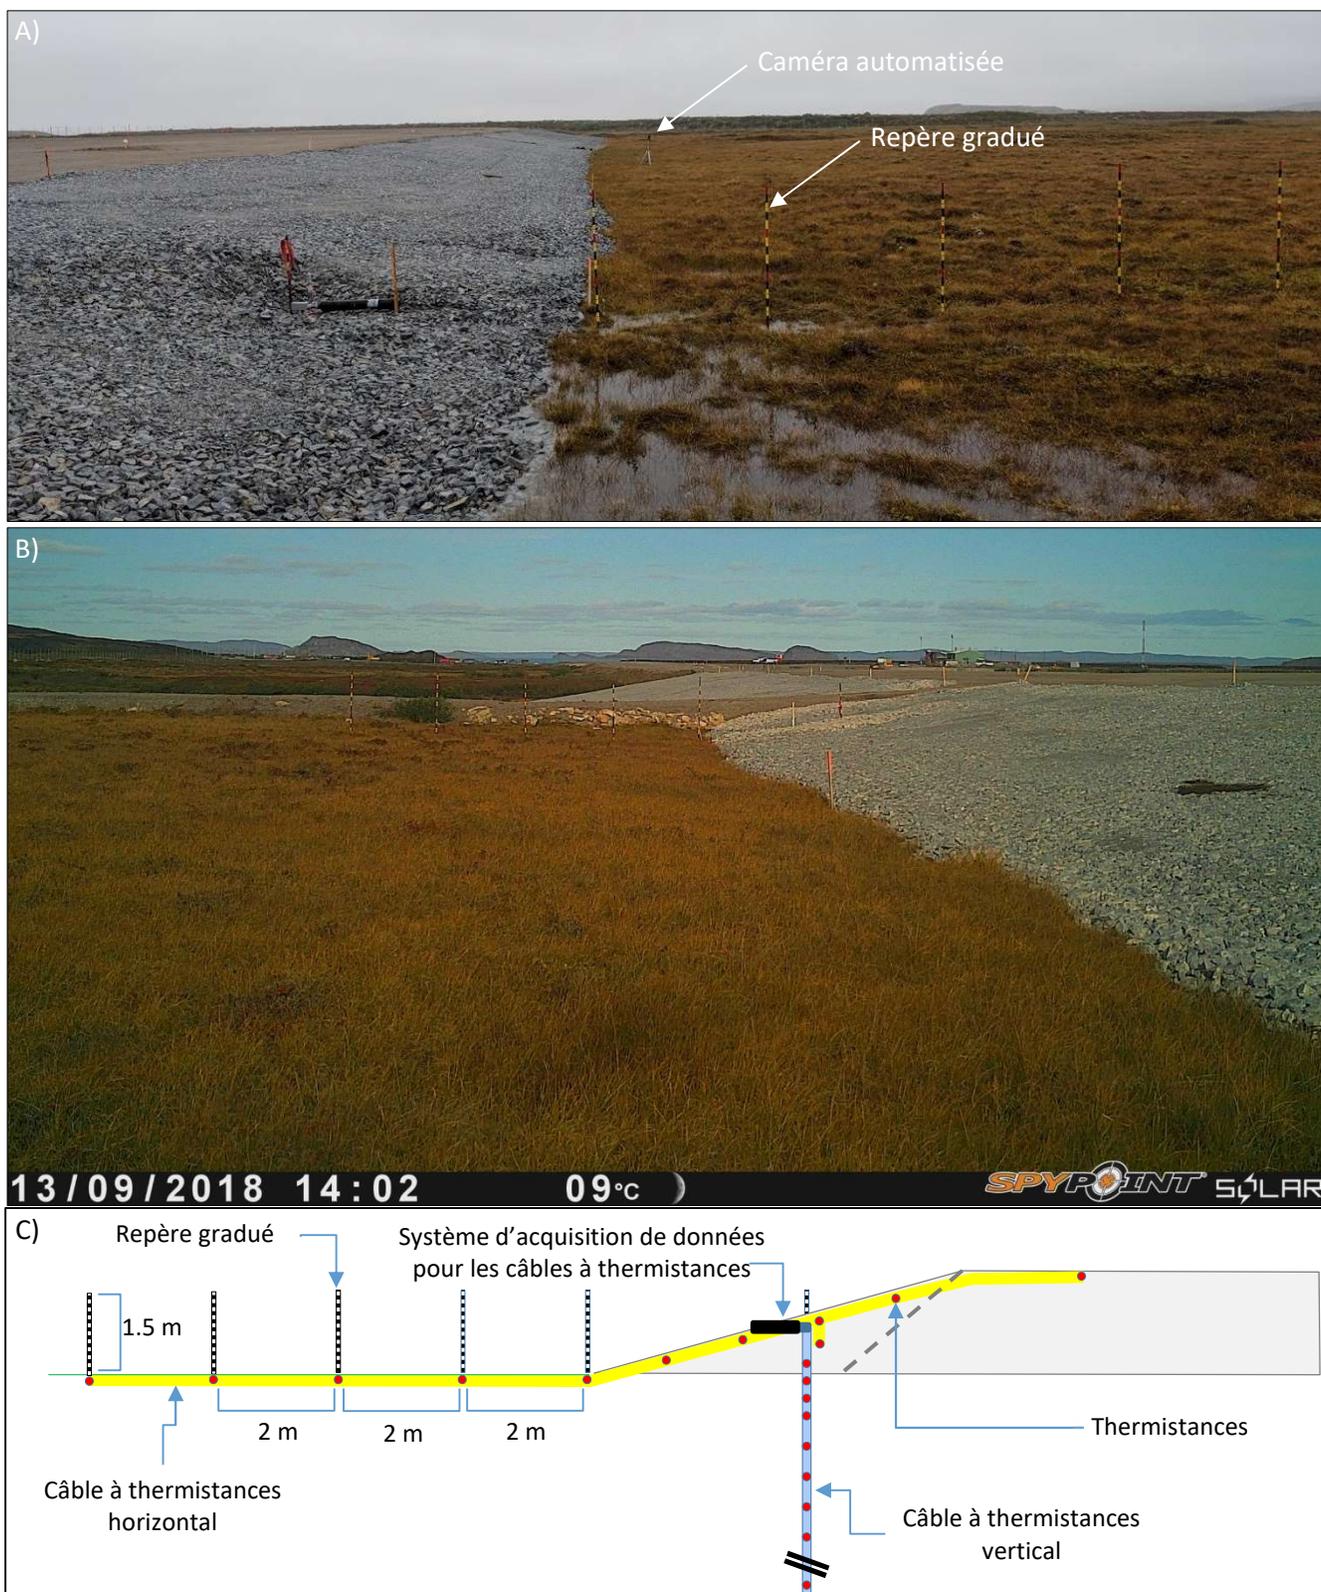
Figure 13 : A) Configuration d'un site de suivi de l'enneigement à l'aide d'une caméra automatisée montée sur trépied et repères gradués, piste d'atterrissage de Tasiujaq. B) Exemple d'une photographie prise par la caméra automatisée. C) Répartition des thermistances en surface pour la validation des températures en fonction des conditions de surface.

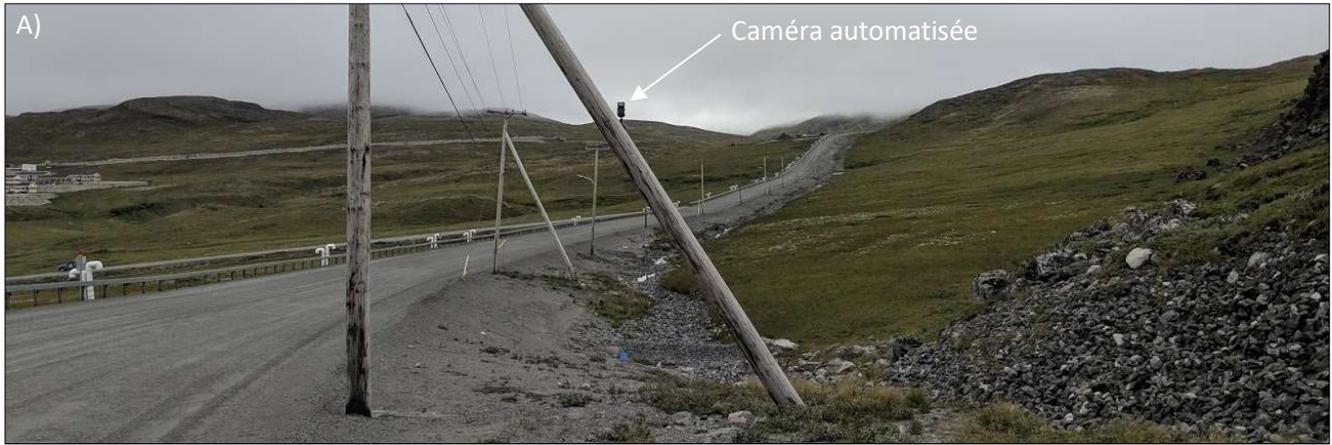
Figure 14 : A) Configuration d'un site pour le suivi des conditions de drainage le long d'un remblai à l'aide d'une caméra automatisée fixée sur un hauban de poteau électrique, route d'accès à l'aéroport de Salluit. B) Exemple d'une photographie prise par la caméra automatisée.

Les caméras automatisées installées aux abords des pistes et routes d'accès ont permis d'analyser l'efficacité des systèmes de drainage (Figure 14). Par exemple, la corrélation des niveaux d'eau estimés à partir des images et les régimes de températures de l'air et des précipitations, a permis d'évaluer l'efficacité des fossés et des ponceaux à drainer l'infrastructure et le terrain environnant lors de la fonte des neiges au printemps ou lors d'épisodes de précipitations au cours de la période estivale. En complément aux suivis photographiques, des relevés de neige ont été réalisés à l'hiver 2019 pour les sites principaux de Tasiujaq, Salluit et Puvirnituk où les accumulations de neige constituaient une source de perturbation thermique du pergélisol importante. Pour ces sites, des mesures d'épaisseur de neige le long de profils perpendiculaires à l'axe de l'infrastructure ont été réalisées à l'aide d'une tige graduée enfoncée manuellement à travers le couvert de neige. L'emplacement et la longueur des relevés de neige ont été déterminés de manière à couvrir les différentes zones type d'accumulations de neige le long de l'infrastructure, particulièrement aux emplacements où des techniques de mitigation ont été mises en place. Le début et la fin des relevés ont été déterminés afin de pouvoir bien évaluer le patron de distribution de la neige en fonction de la distance par rapport au centre-ligne de l'infrastructure, et ce, en prenant bien soin d'atteindre une distance suffisante pour déterminer l'épaisseur de neige en milieu naturel (Figure 15A). En complémentarité aux relevés des épaisseurs de neige, des puits d'observation ont été réalisés afin d'observer les différentes couches et structures de neige (Figure 15B et C) et procéder à des mesures de densité de la neige (Figure 15D). La figure 15E montre un aperçu d'un profil d'épaisseurs de neige en marge de la piste de Puvirnituk sur le côté est. Afin d'avoir une meilleure représentativité des épaisseurs de neige et des densités observées aux abords des infrastructures, une seconde campagne de relevés de neige devait se tenir à l'hiver 2020, mais en raison de la crise sanitaire de la COVID-19, a dû être annulée.

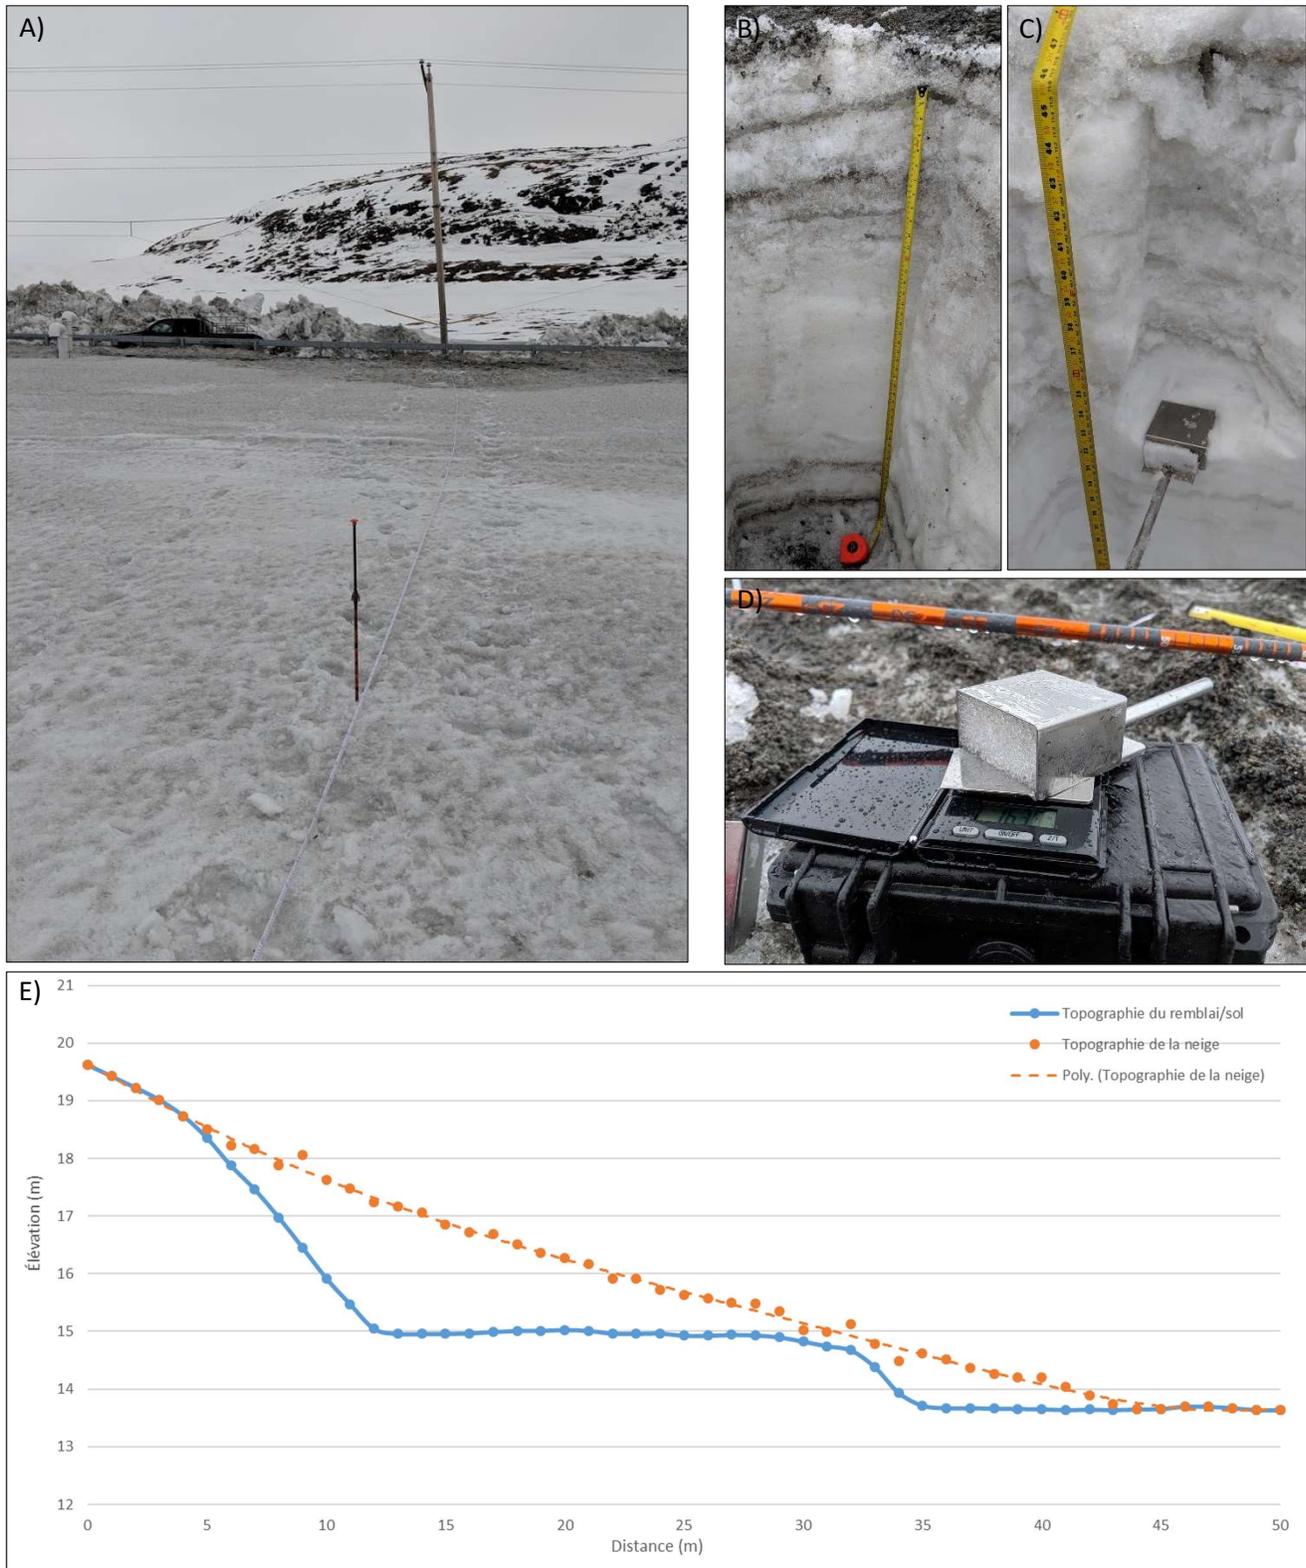
Figure 15 : A) Réalisation d'un relevé type des épaisseurs de neige à l'aide d'un ruban à mesurer et une tige graduée. B) Excavation du couvert de neige jusqu'au sol naturel et C) échantillonnage pour mesure de densité de la neige. D) Détermination de la densité de la neige par mesure de la masse volumique. E) Profil d'épaisseurs de neige mesurées à l'hiver 2019 le long d'un axe transversal à la piste de Puvirnituk.

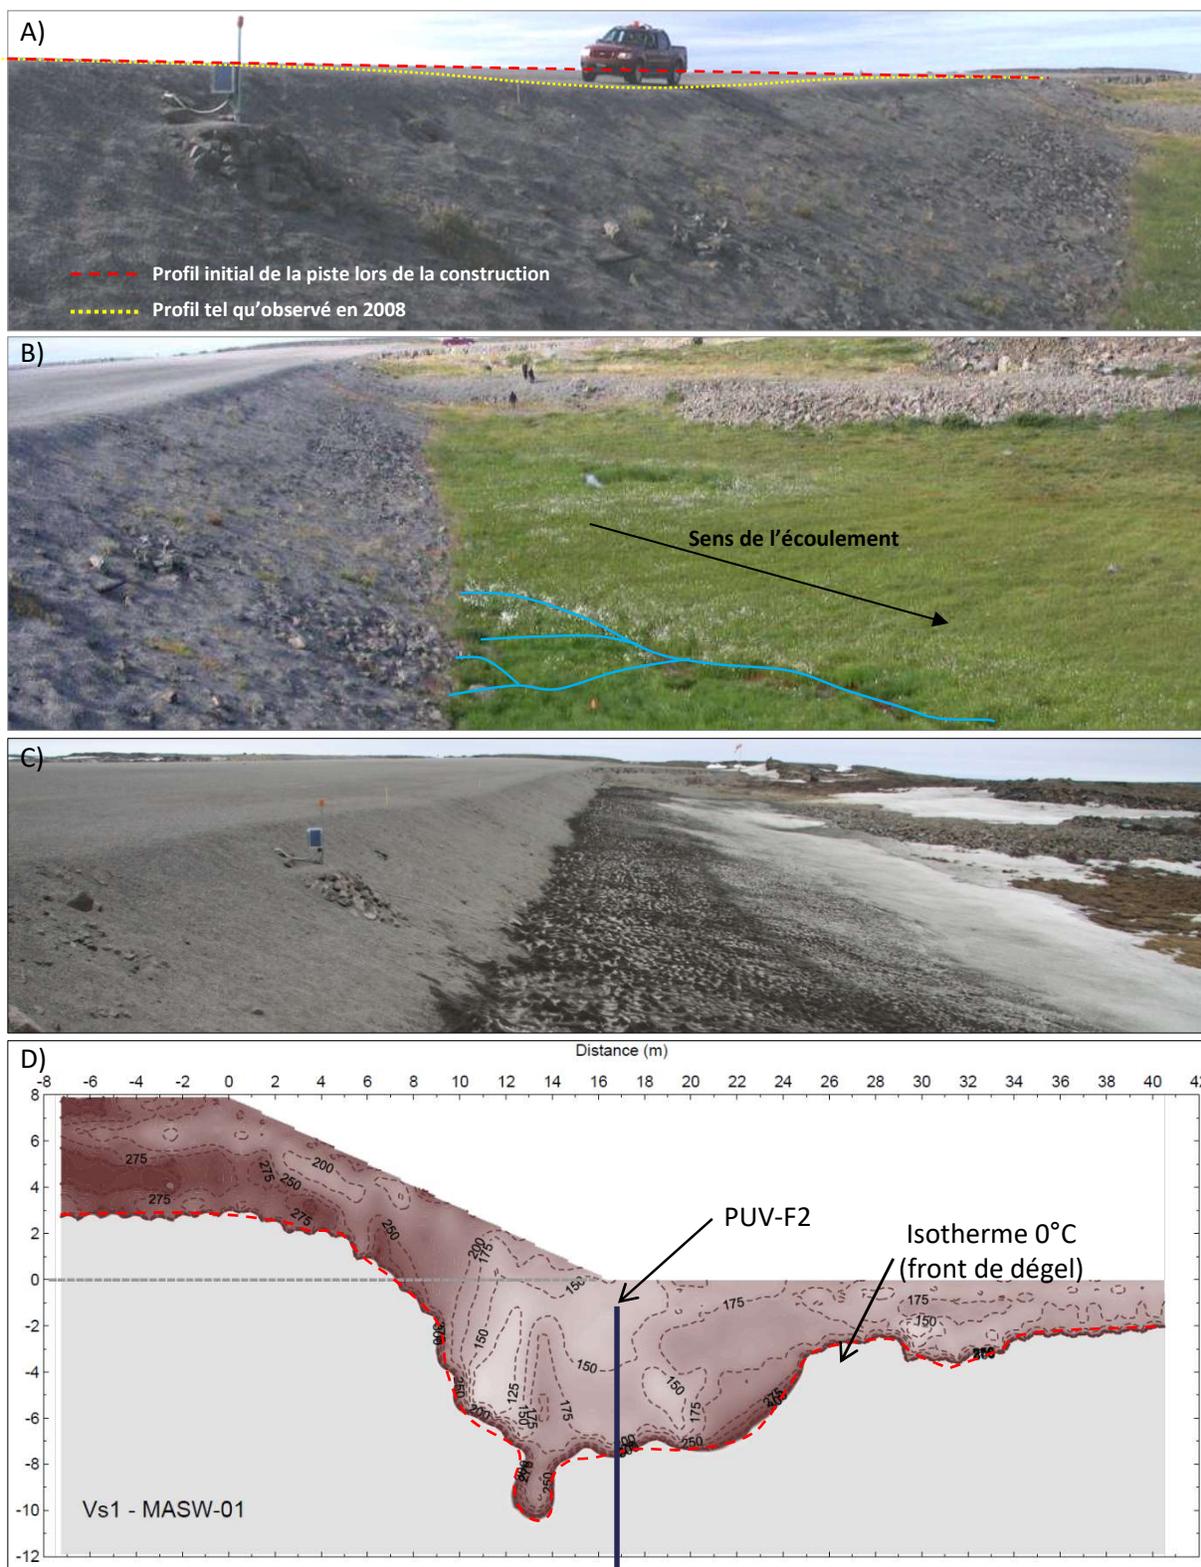
Figure 16 : A) Dépression majeure relevée en bordure de piste d'atterrissage de Puvirnituuq sur le côté est entre les chaînages 6+190 m et 6+280 m. B) Écoulement d'eau sous la piste vis-à-vis le centre de la dépression majeure côté est. C) Accumulation de neige importante en bordure de piste sur le côté est entre les chaînages 6+190 m et 6+280 m. D) Contours de la vitesse des ondes de cisaillements normalisées pour 100 kPa qui déterminent la position du front de dégel (ligne pointillée rouge) le long de la ligne MMASW-01 (modifiée de Karray *et al.*, 2009).

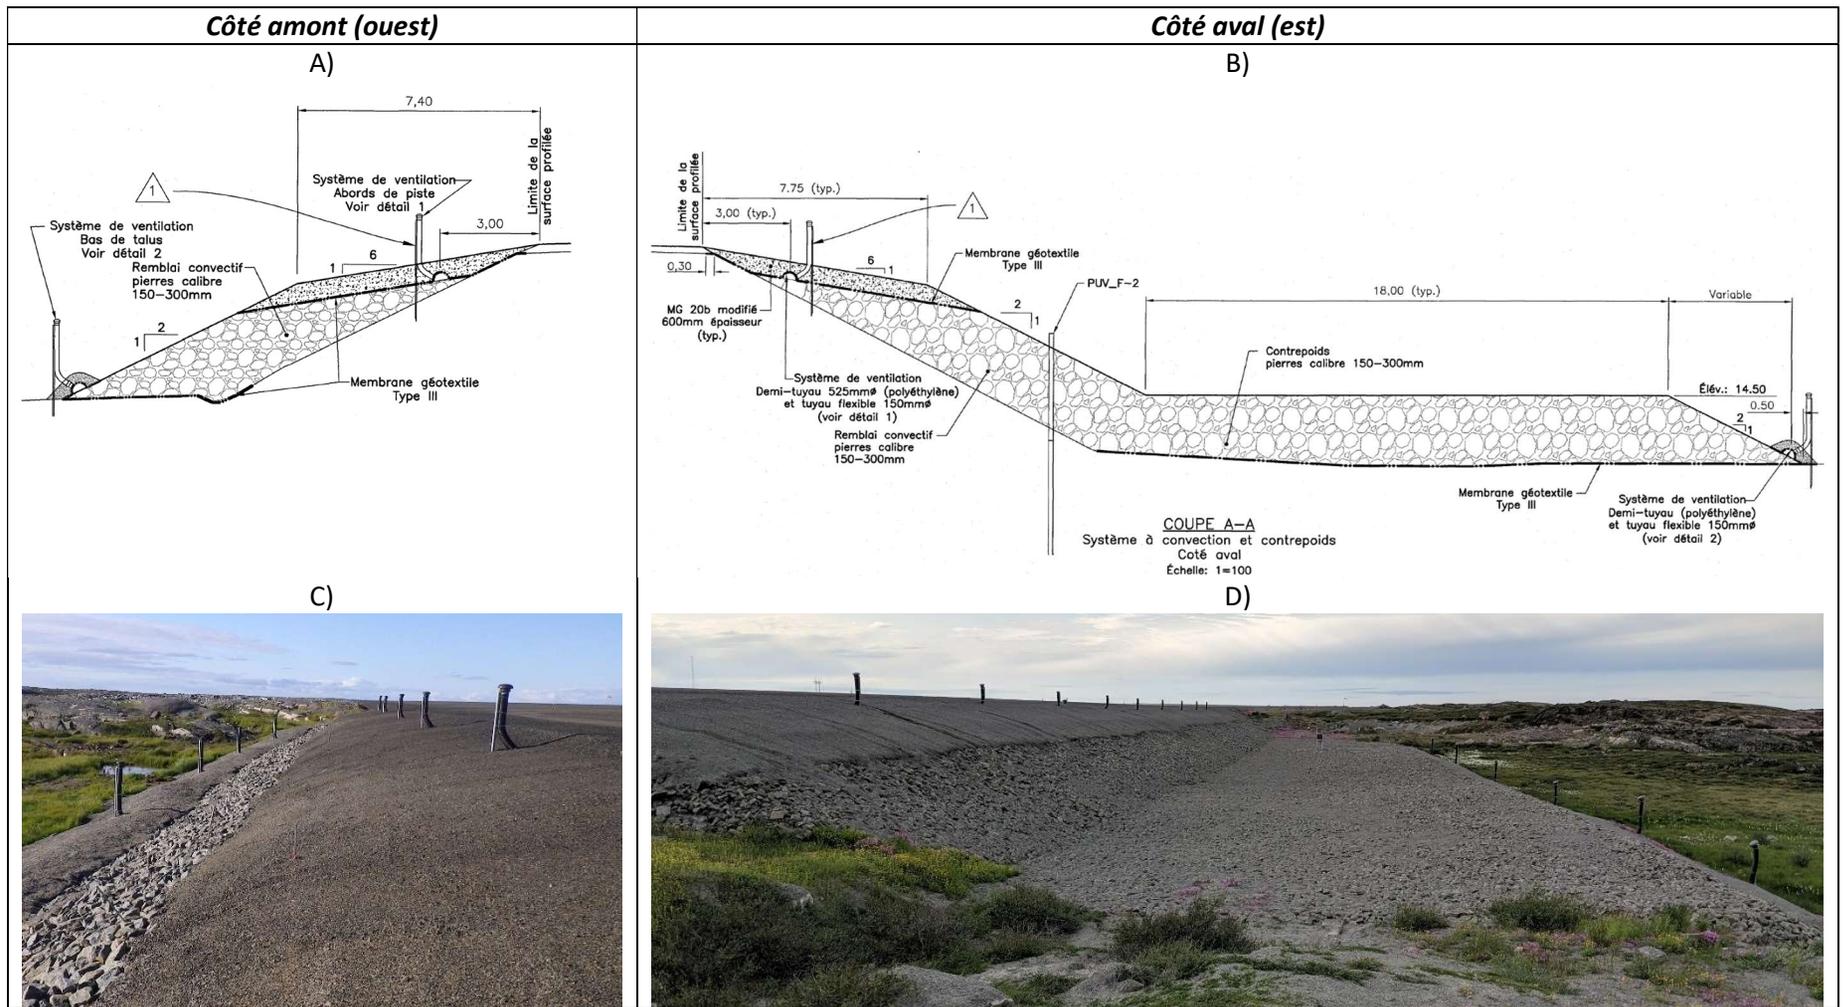
Figure 18 : Coupes des remblais à convection côté amont (A) et aval (B) de la piste d'atterrissage de Puvirniq tirées des plans originaux tel que construit (no. PA-7202-154-05-1305-1). Aperçu des remblais à convection côté amont (C) et aval (D) une fois leur mise en place.

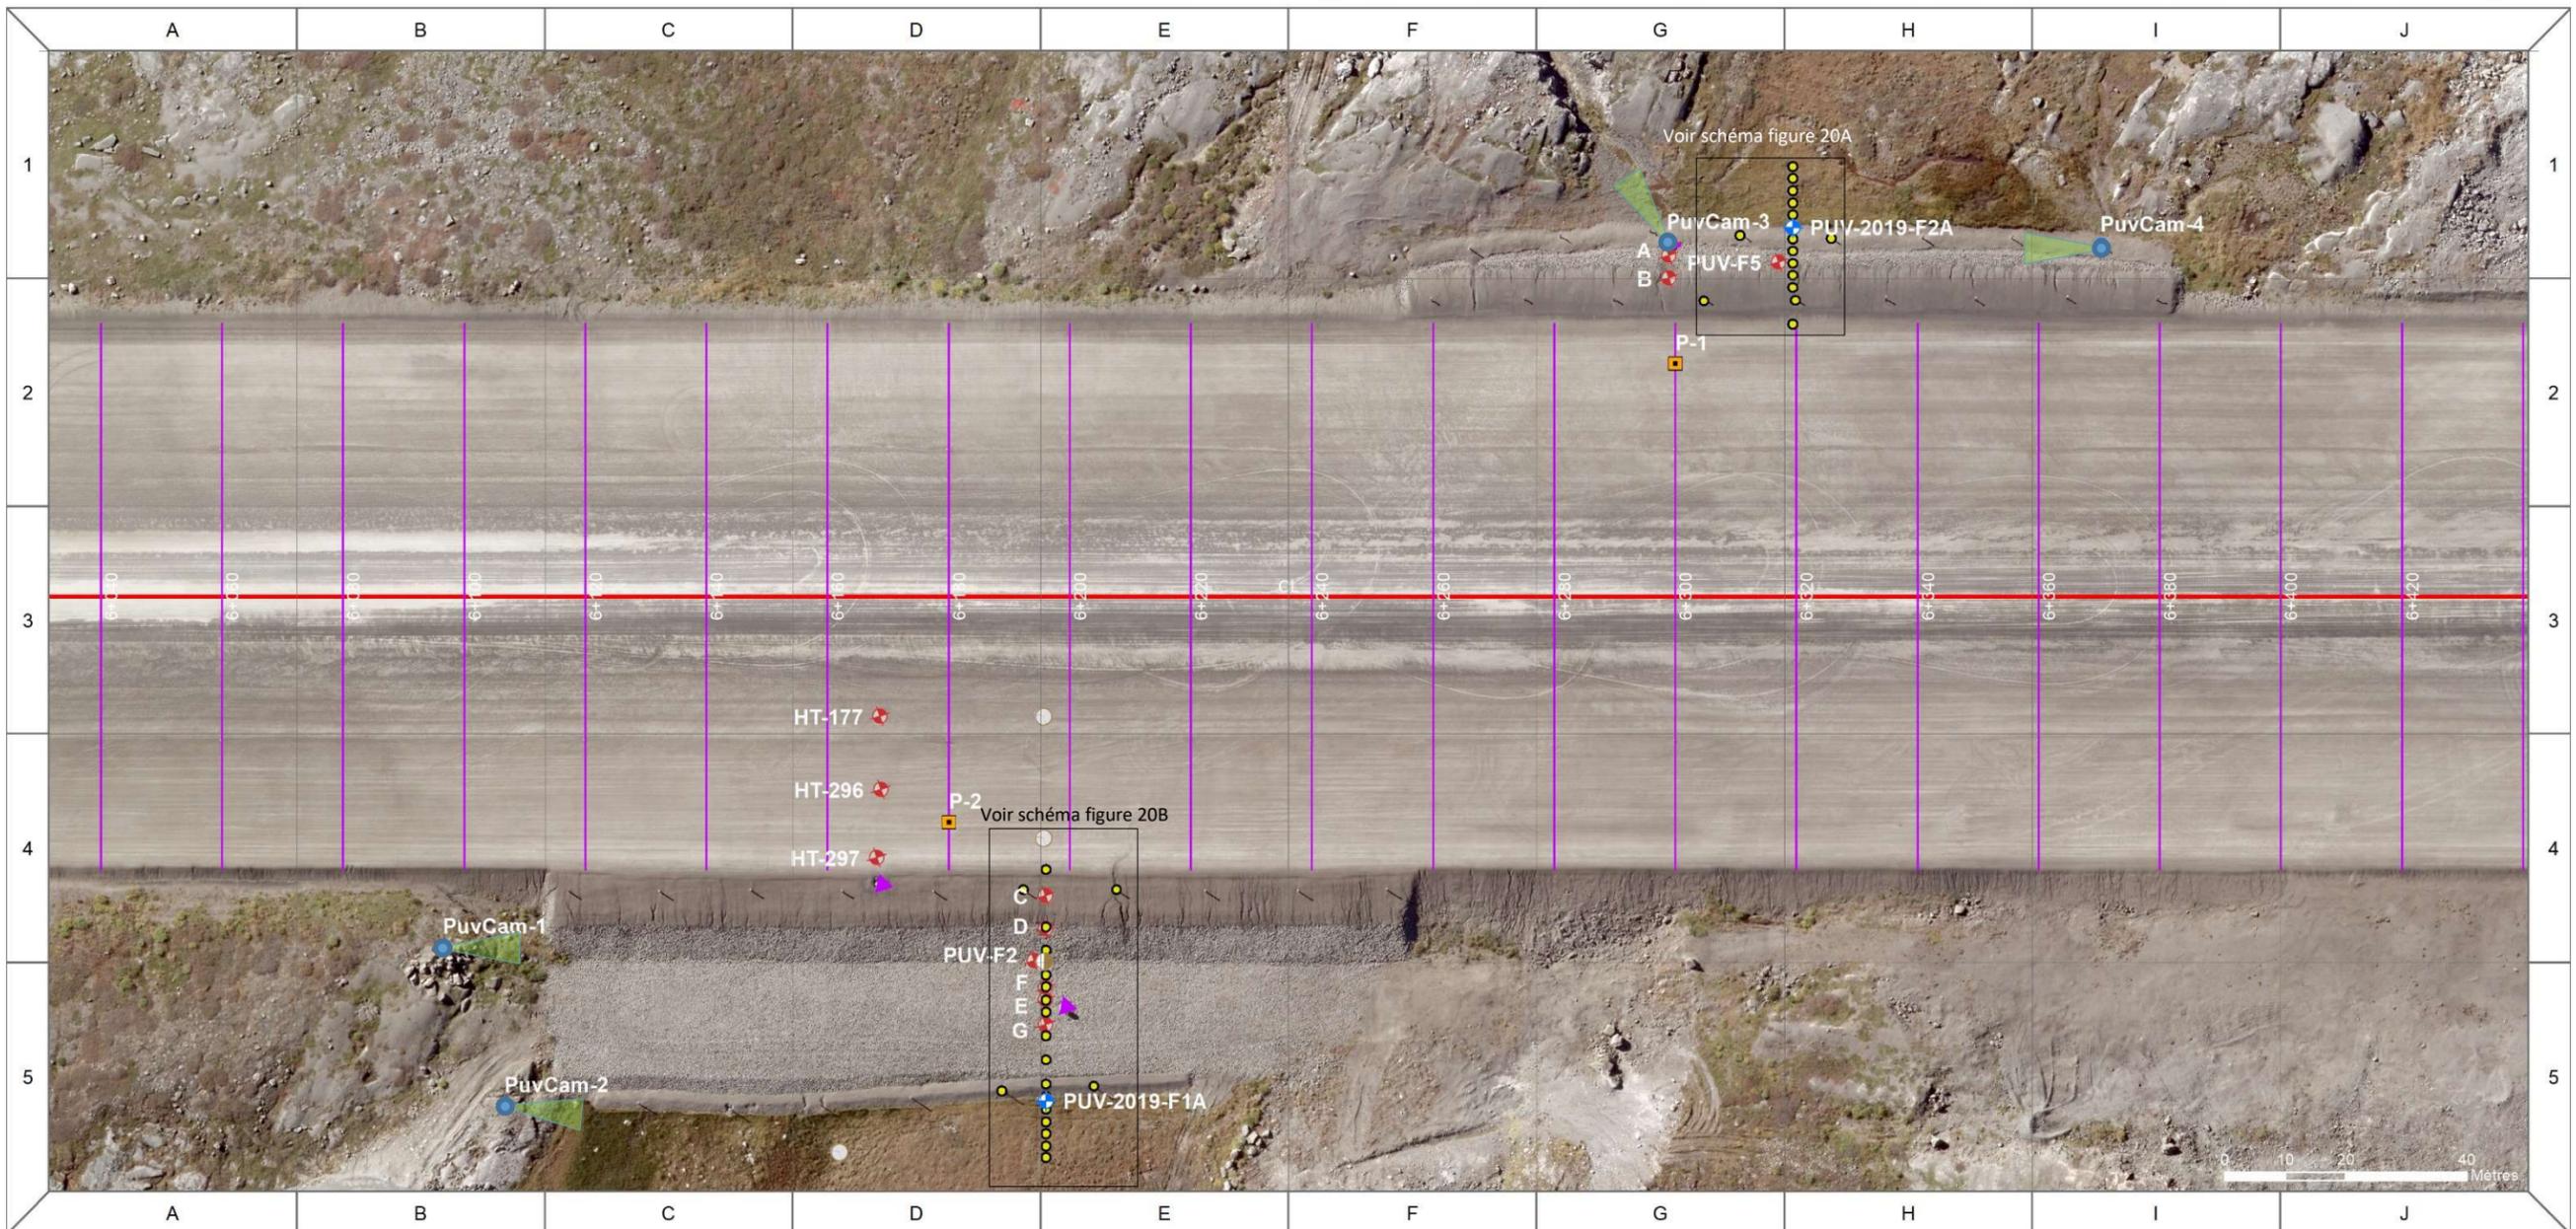
Figure 19 : Instrumentation existante et celle installée à l'automne 2018 et à l'été 2019 pour évaluer la performance des techniques d'adaptation mises en place dans la section vulnérable de la piste d'atterrissage de Puvirnituk.

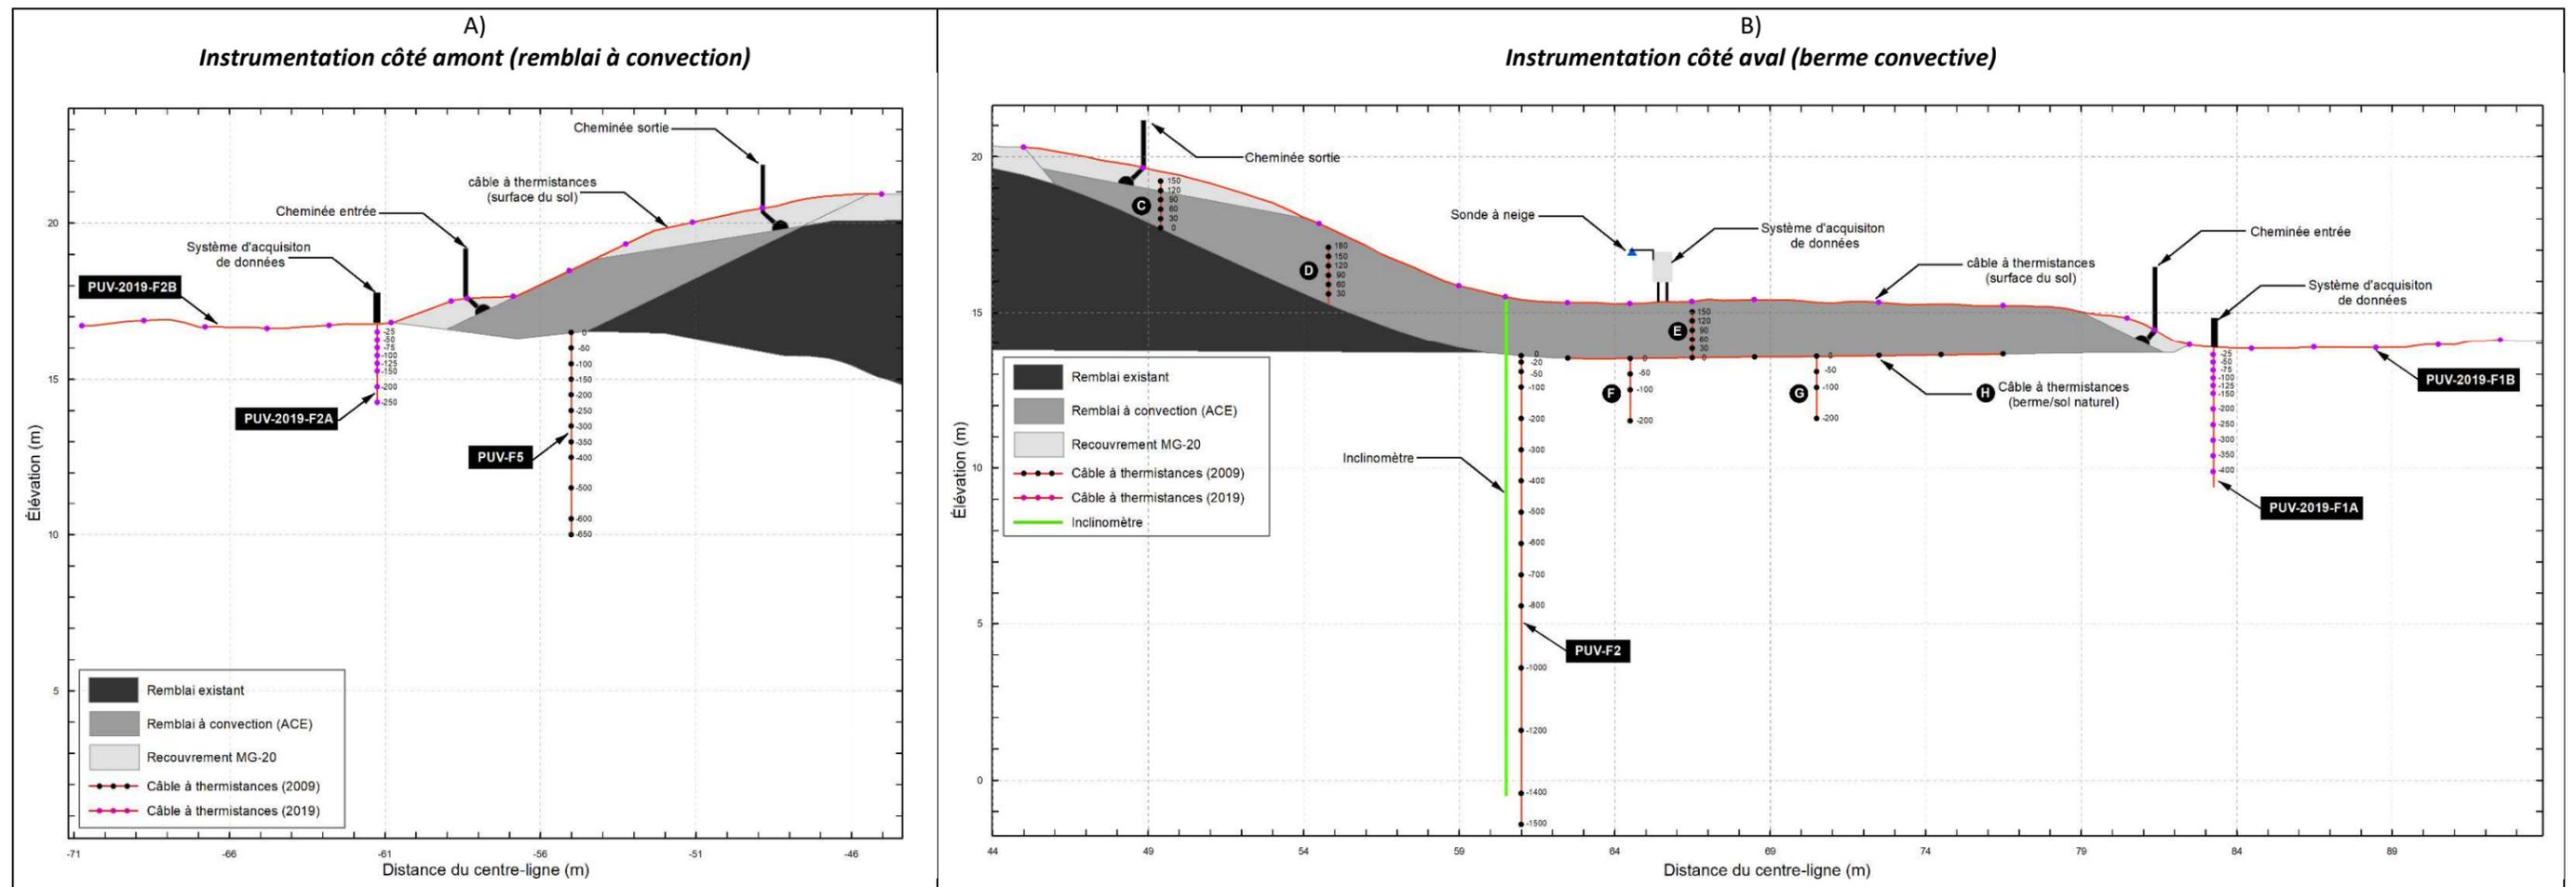
Figure 20 : Disposition de l'instrumentation installée en 2009 et complétée en 2019 pour le suivi de la performance des remblais à convection (ACE) de Puvirniq coté amont (A) et côté aval (B).

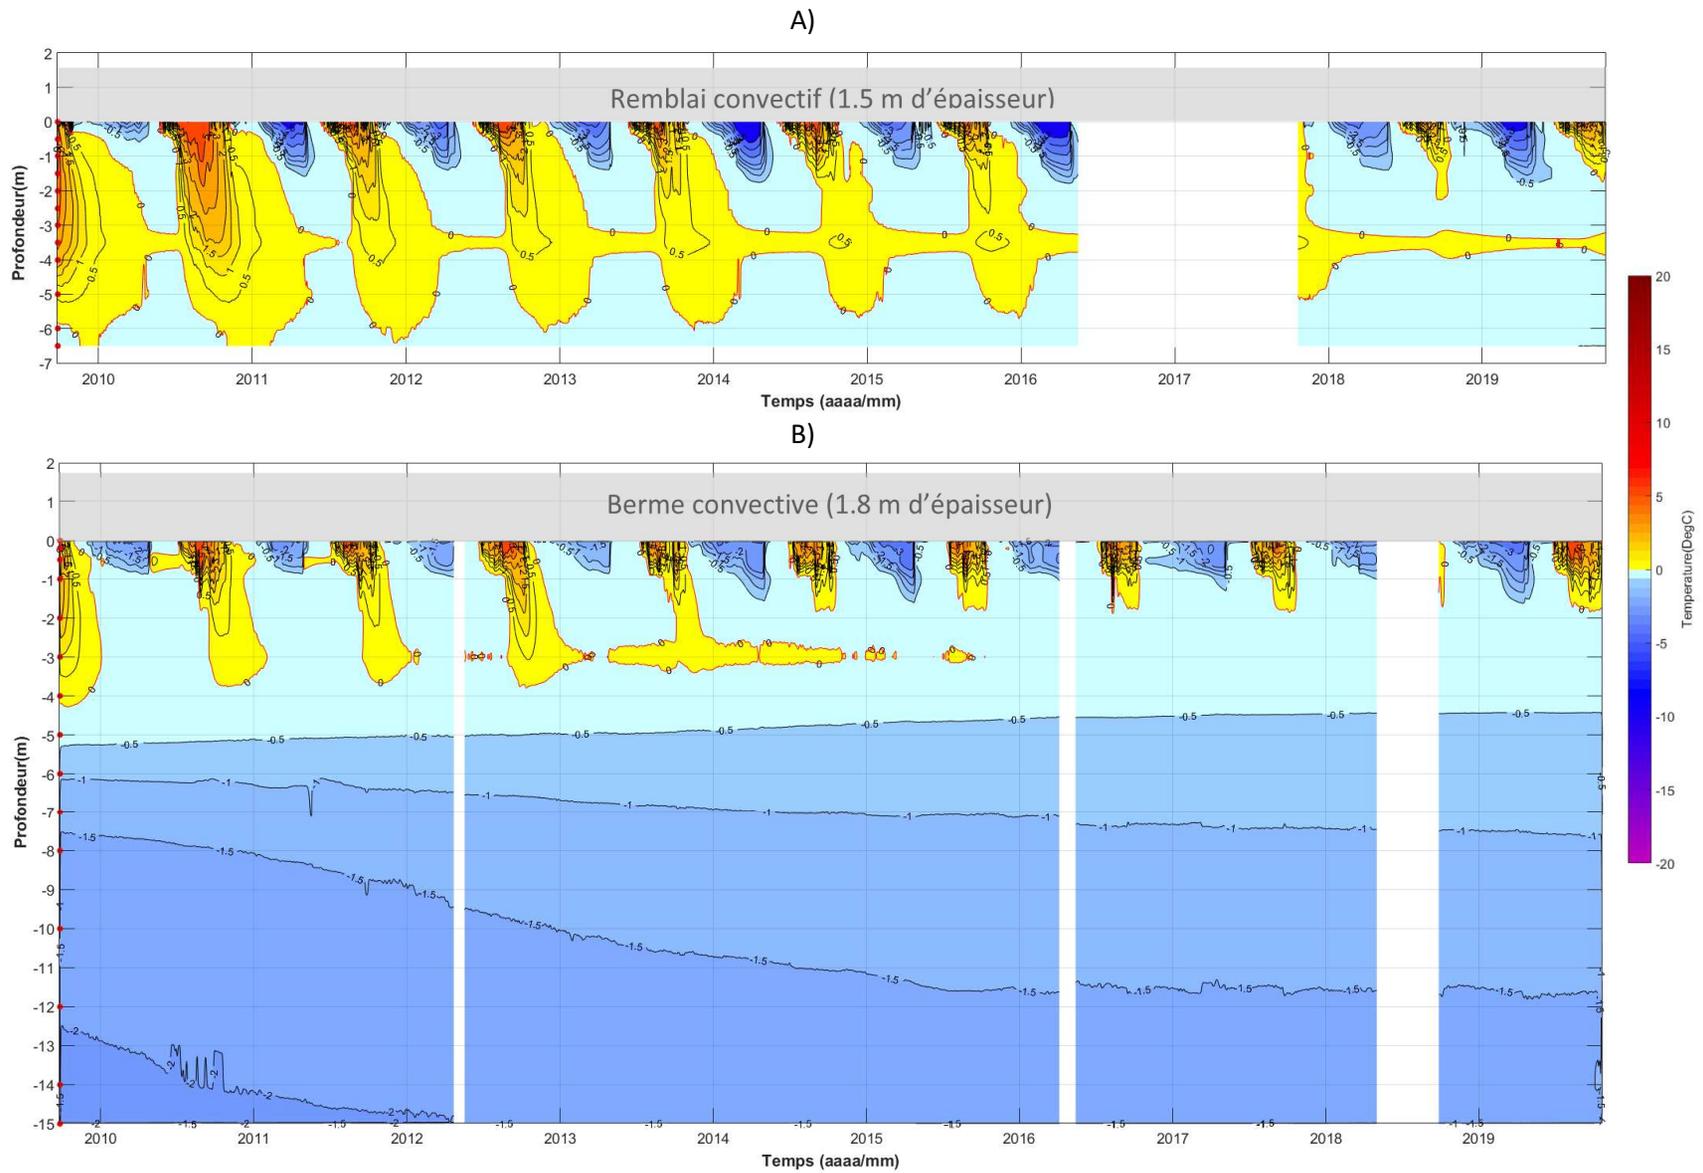
Figure 22 : Variation journalière de la température du sol en fonction de la profondeur et du temps A) sous le remblai convectif côté amont (câble à thermistances PUV-F5) et B) sous la berme convective côté aval (câble à thermistances PUV-F2). Période de juillet 2009 à octobre 2019, piste d'atterrissage de Puvirnitug.
