Adapter la conception et développer des outils de gestion intégrés pour soutenir l'adaptation aux changements climatiques des infrastructures de transport en zone de pergélisol du Ministère des Transports du Québec

CC19.1

Rapport final

Groupe de recherche en ingénierie des chaussées et le Centre d'études nordiques,
Université Laval

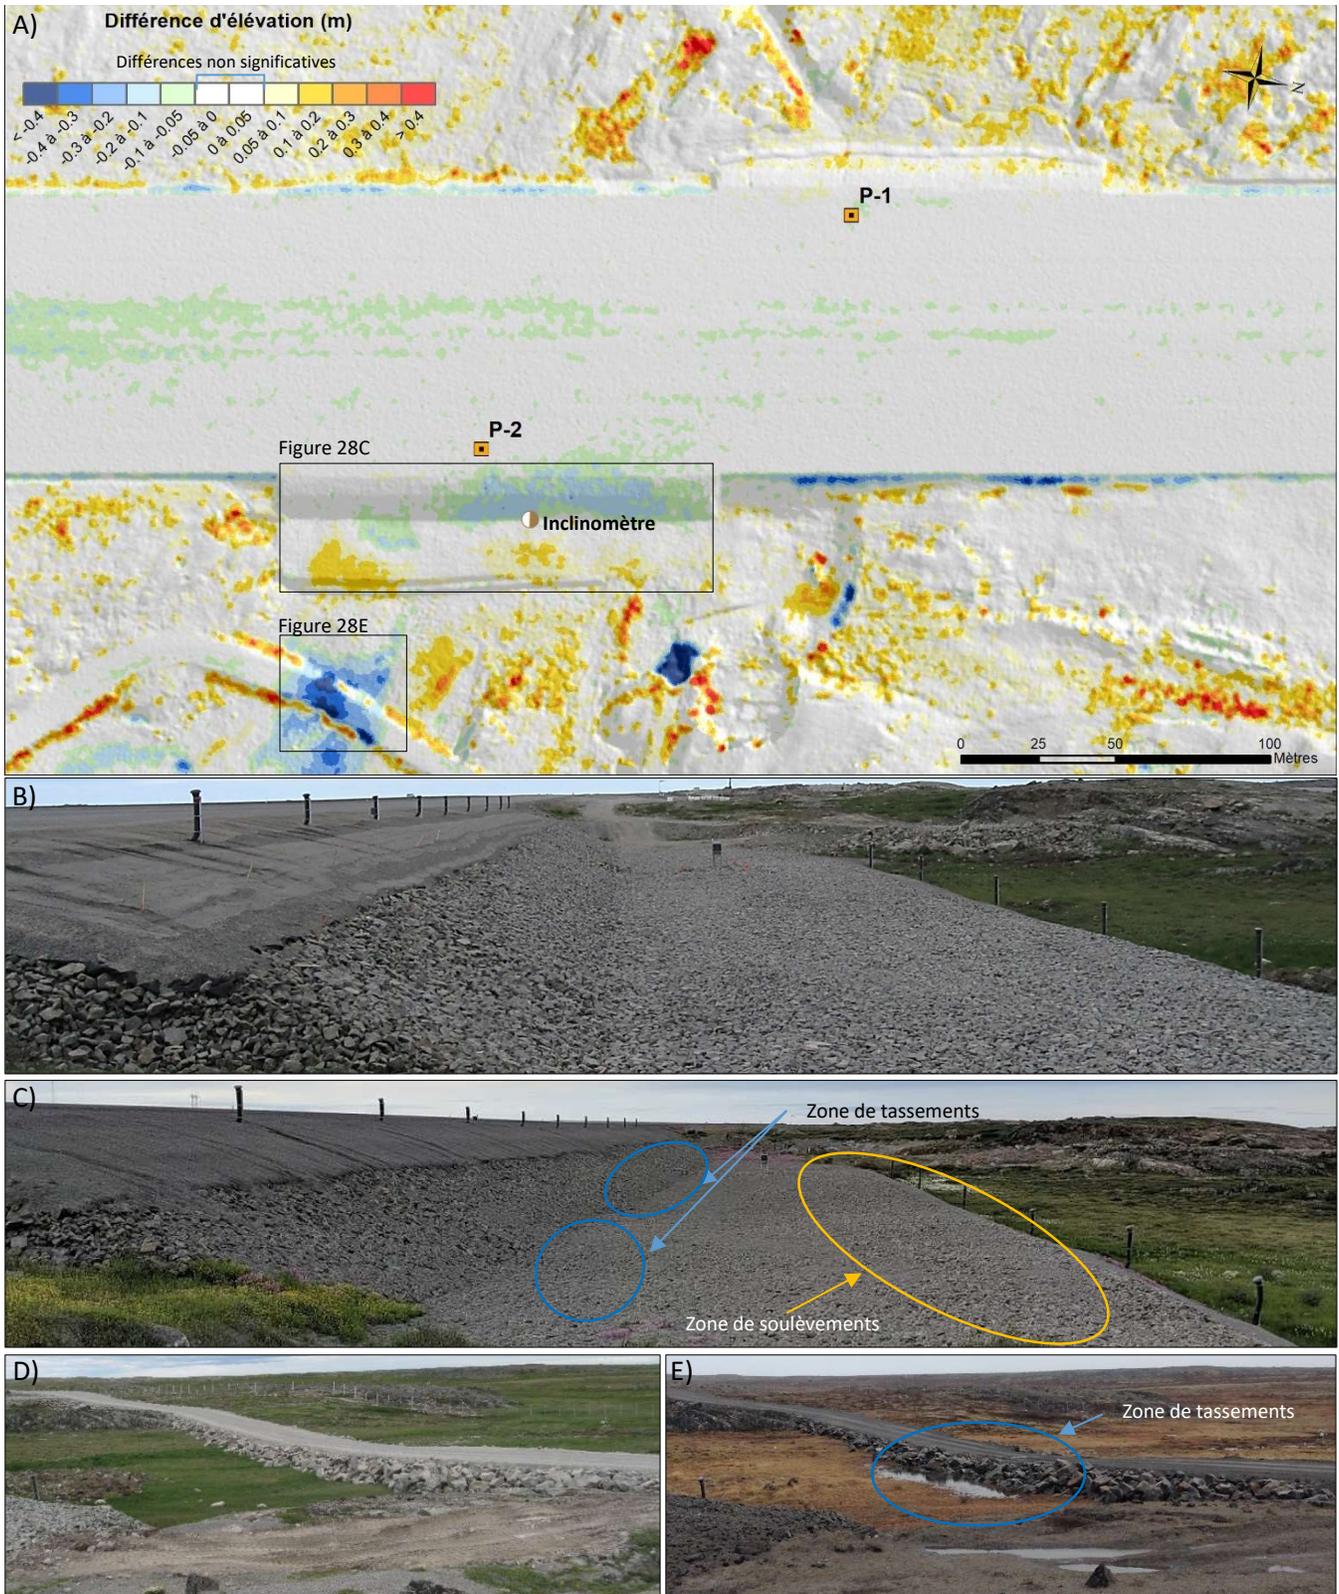
Figure 28 : A) Différence d'élévation entre le nuage de point des données LIDAR de 2010 par rapport à celui de 2016. Les zones en teintes de bleue et verte correspondent à des tassements tandis que les zones en teintes de jaune et rouge correspondent à un soulèvement de la surface. Les différences non significatives sont présentées en teinte de gris (± 0.05 m). Photos de la berme convective en B) 2010 et C) en 2019. Photos de la route de contournement située légèrement en aval de la berme convective D) en 2010 et E) en 2015.

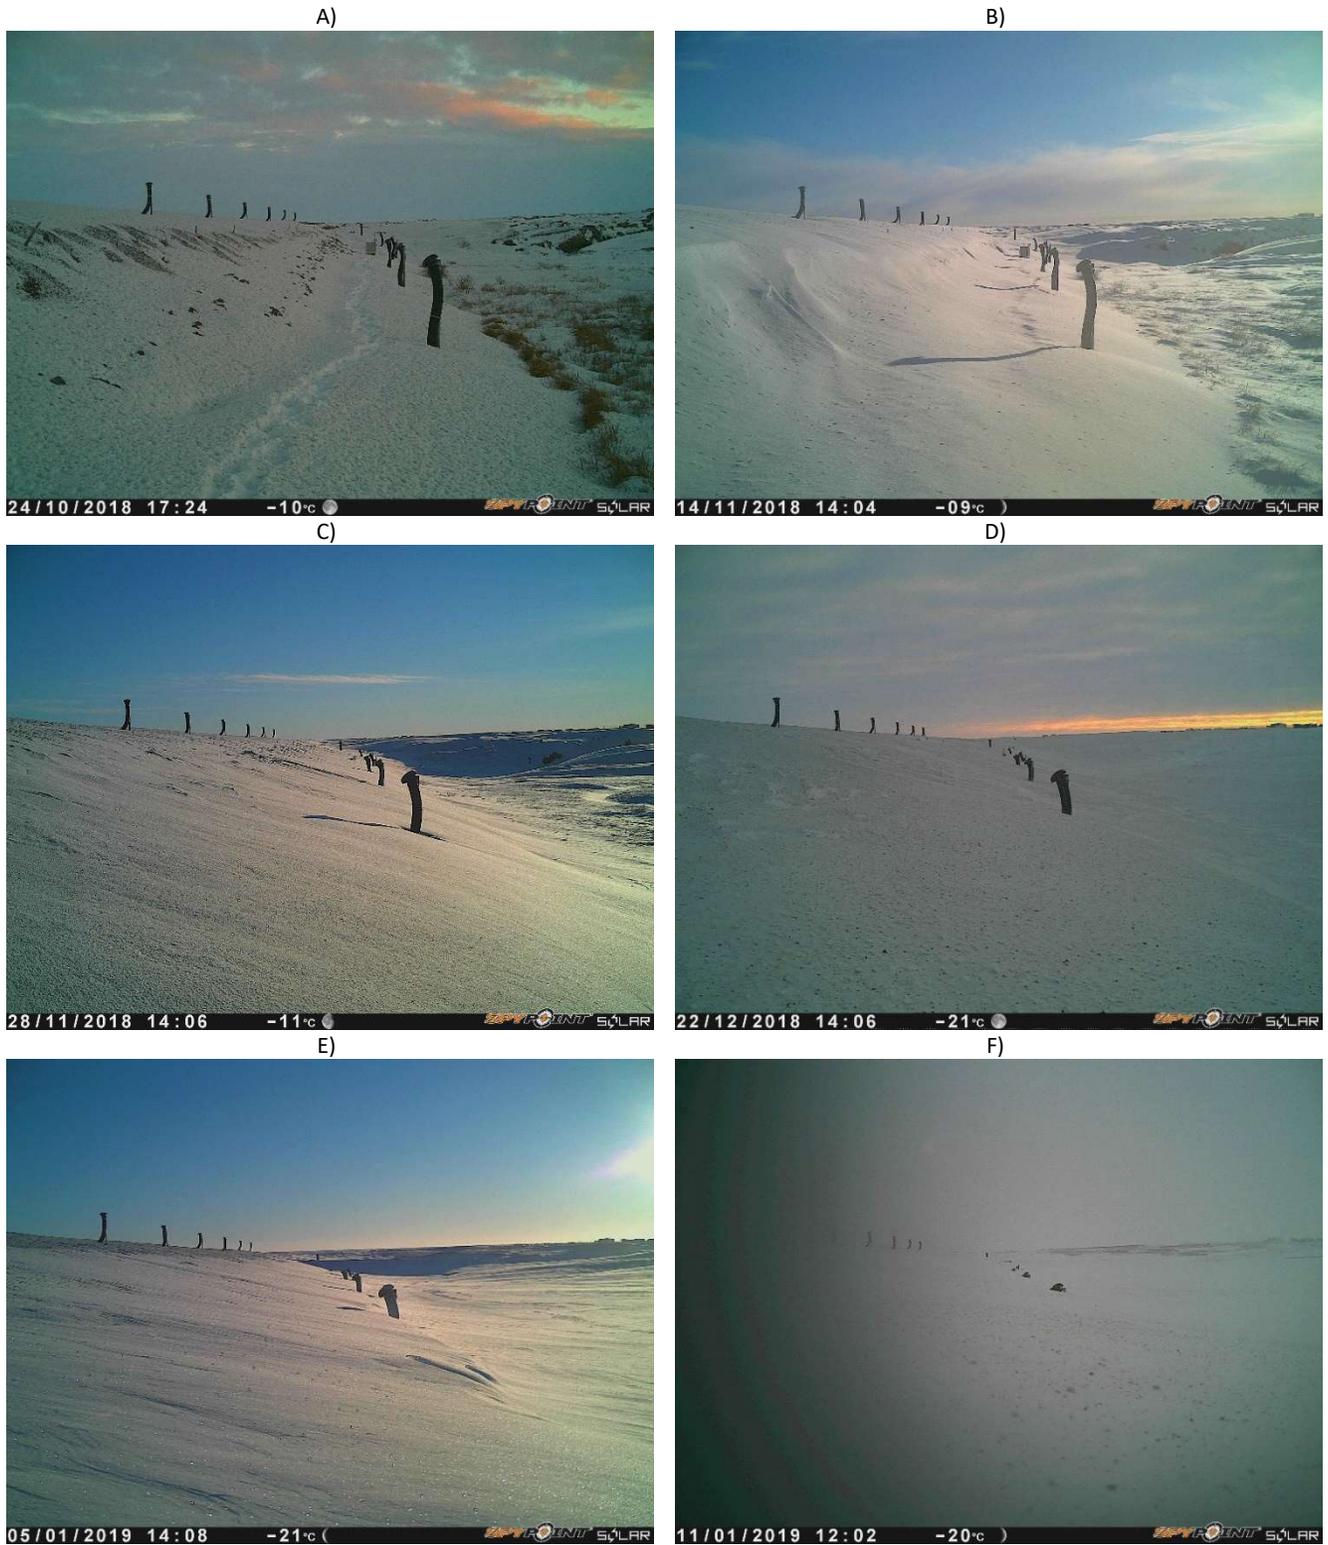
Figure 32 : Suivi photographique des conditions d'enneigement en marge de la piste d'atterrissage de Puvirnituk côté amont pour l'hiver 2018-2019, caméra automatisée PuvCam-4. Conditions d'enneigement au cours de l'hiver 2018-2019 au A) 24 octobre, B) 14 novembre, C) 28 novembre, D) 22 décembre, E) 5 janvier et F) 11 janvier. À noter que la date apparaissant sur l'image F est erronée en raison du dérèglement de l'horloge interne de la caméra.

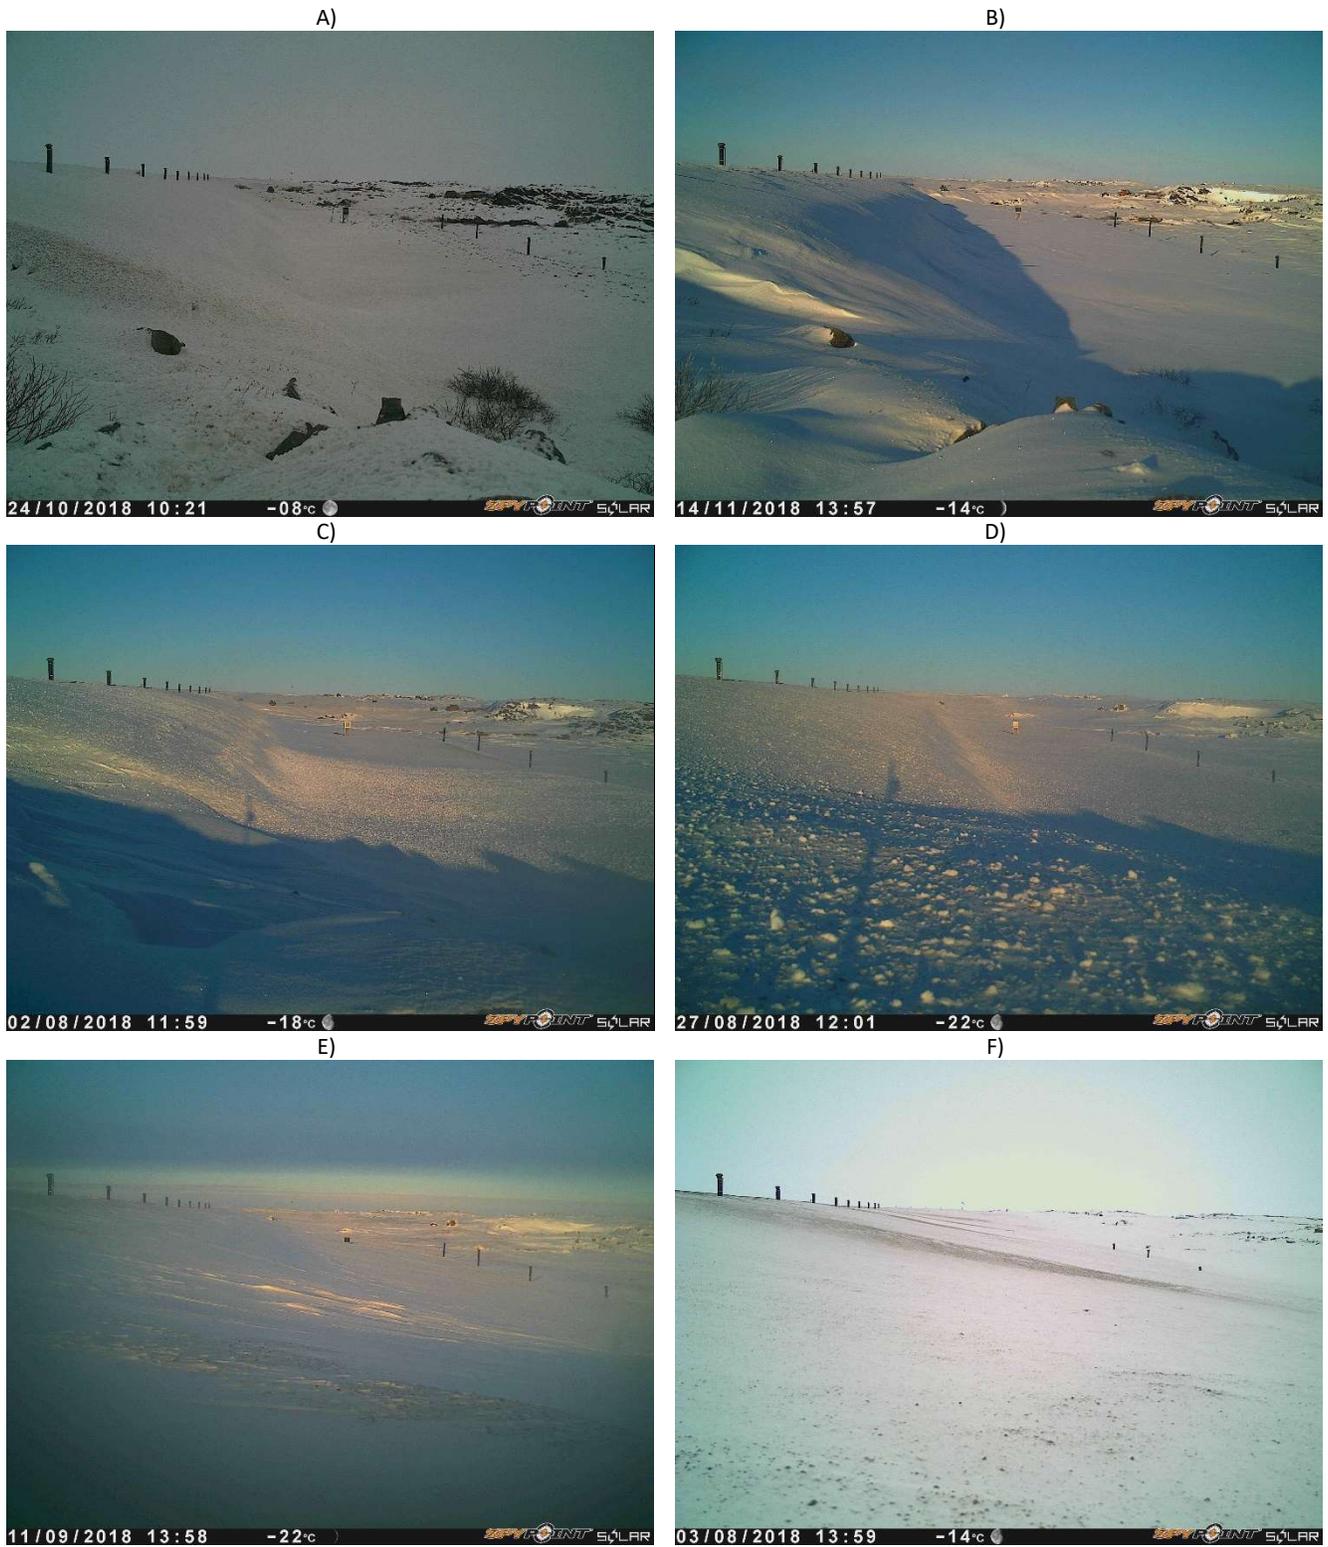
Figure 33 : Suivi photographique des conditions d'enneigement en marge de la piste d'atterrissage de Puvirnituk côté aval pour l'hiver 2018-2019, caméra automatisée PuvCam-1. Conditions d'enneigement au cours de l'hiver 2018-2019 au A) 24 octobre, B) 14 novembre, C) 29 novembre, D) 24 décembre, E) 6 janvier et F) 3 avril. À noter que les dates apparaissant sur les images C à F inclusivement sont erronées en raison du dérèglement de l'horloge interne de la caméra.

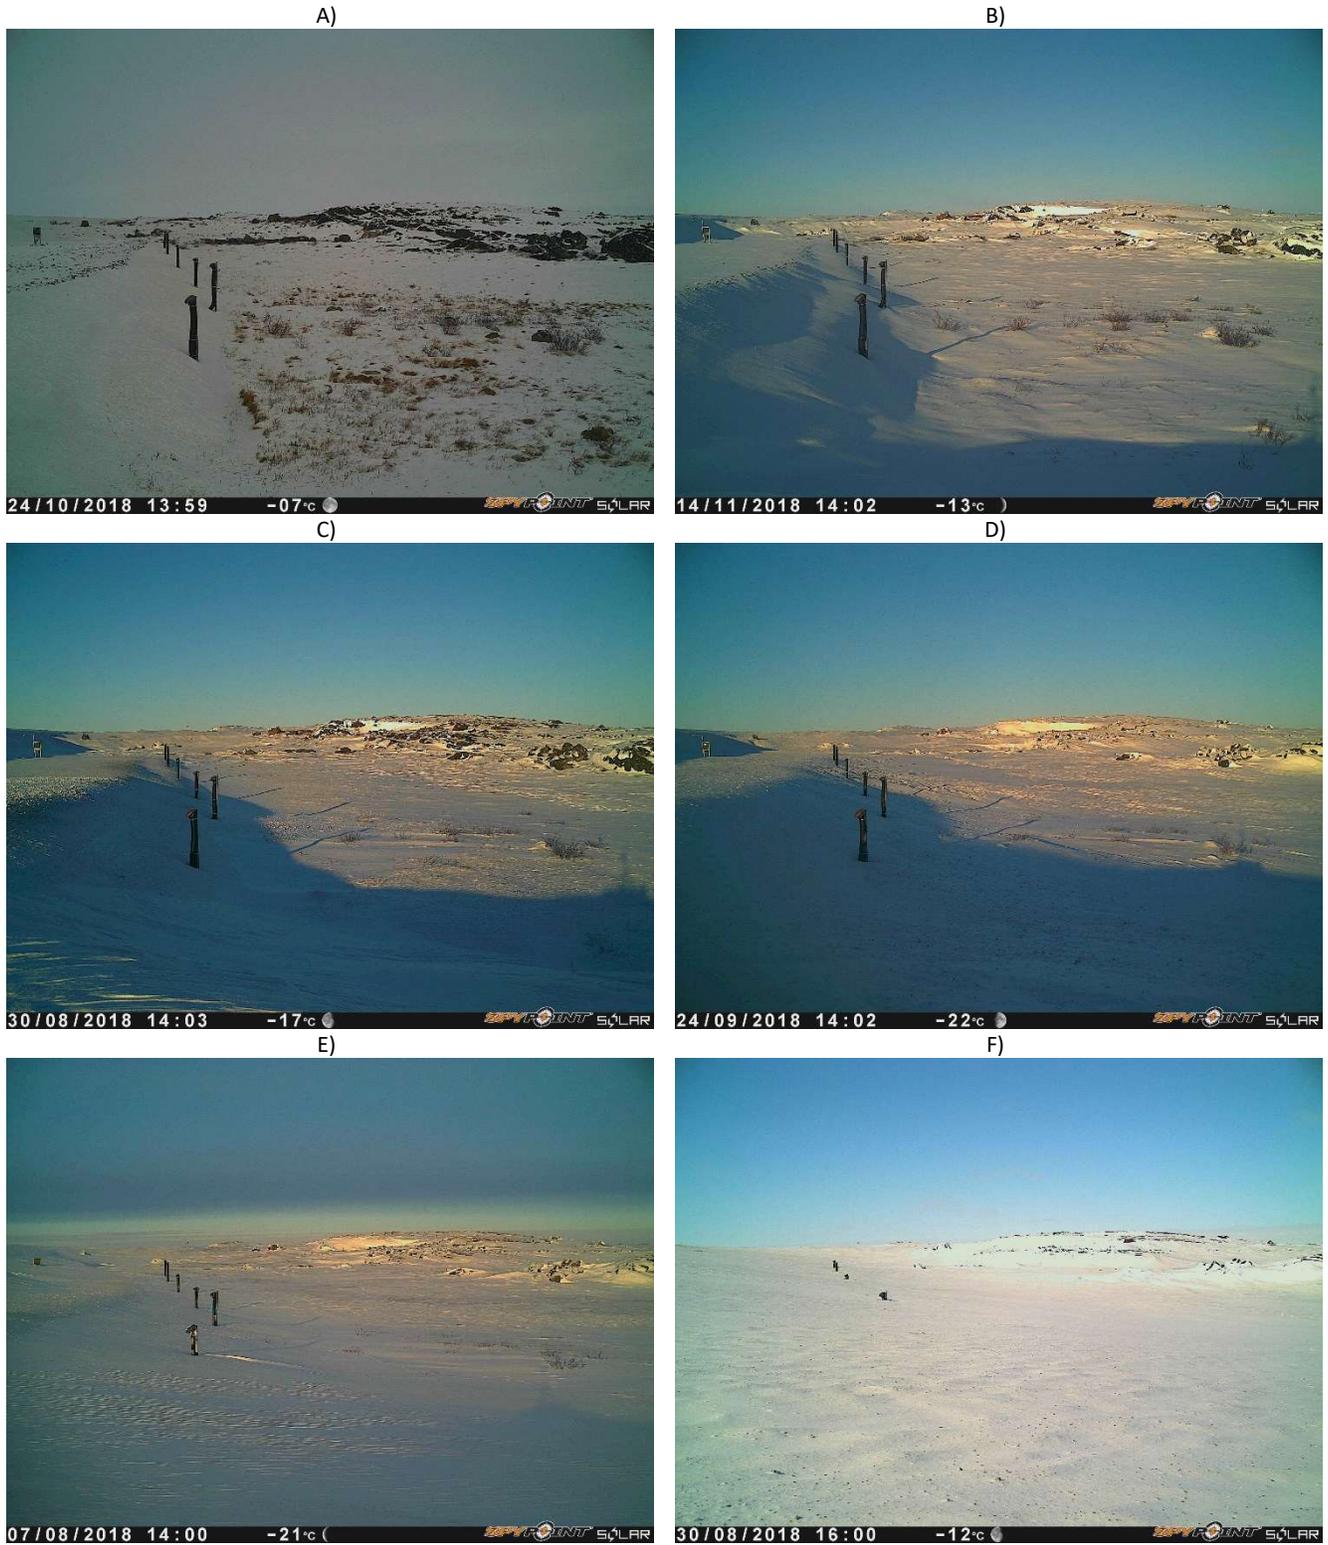
Figure 34 : Suivi photographique des conditions d'enneigement en marge de la piste d'atterrissage de Puvirnituk côté aval pour l'hiver 2018-2019, caméra automatisée PuvCam-2. Conditions d'enneigement au cours de l'hiver 2018-2019 au A) 24 octobre, B) 14 novembre, C) 29 novembre, D) 24 décembre, E) 8 janvier et F) 3 avril. À noter que les dates apparaissant sur les images C à F inclusivement sont erronées en raison du dérèglement de l'horloge interne de la caméra.

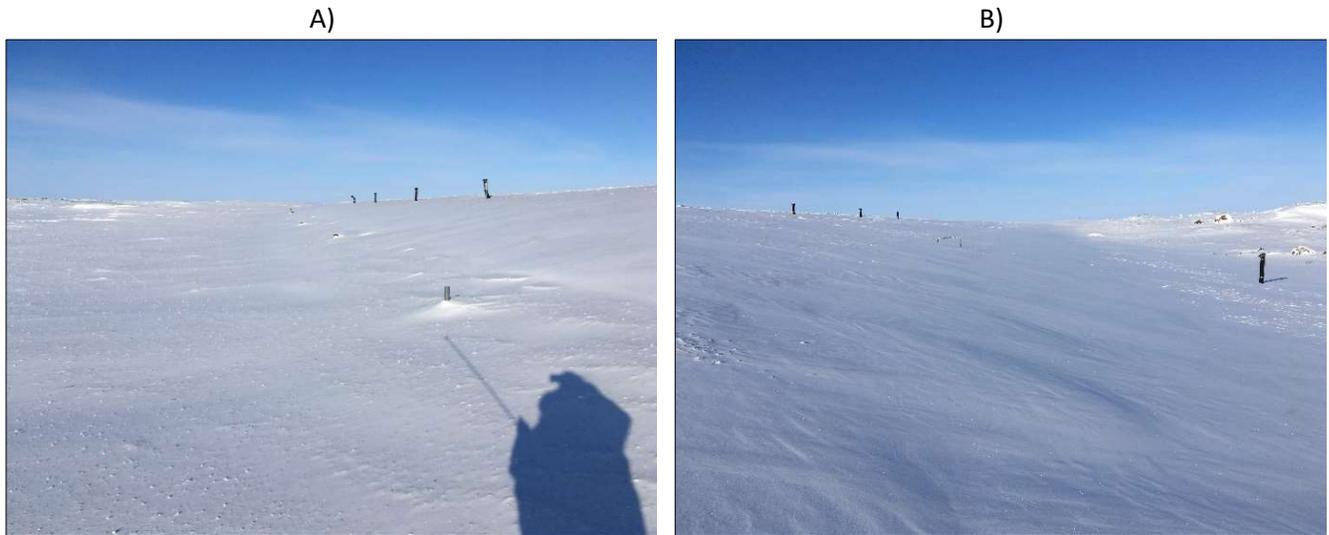
Figure 36 : Conditions d'enneigement en date du 12 février 2020 A) côté amont et B) aval, piste d'atterrissage de Puvirnituk. (source : BCNQ, 2020)

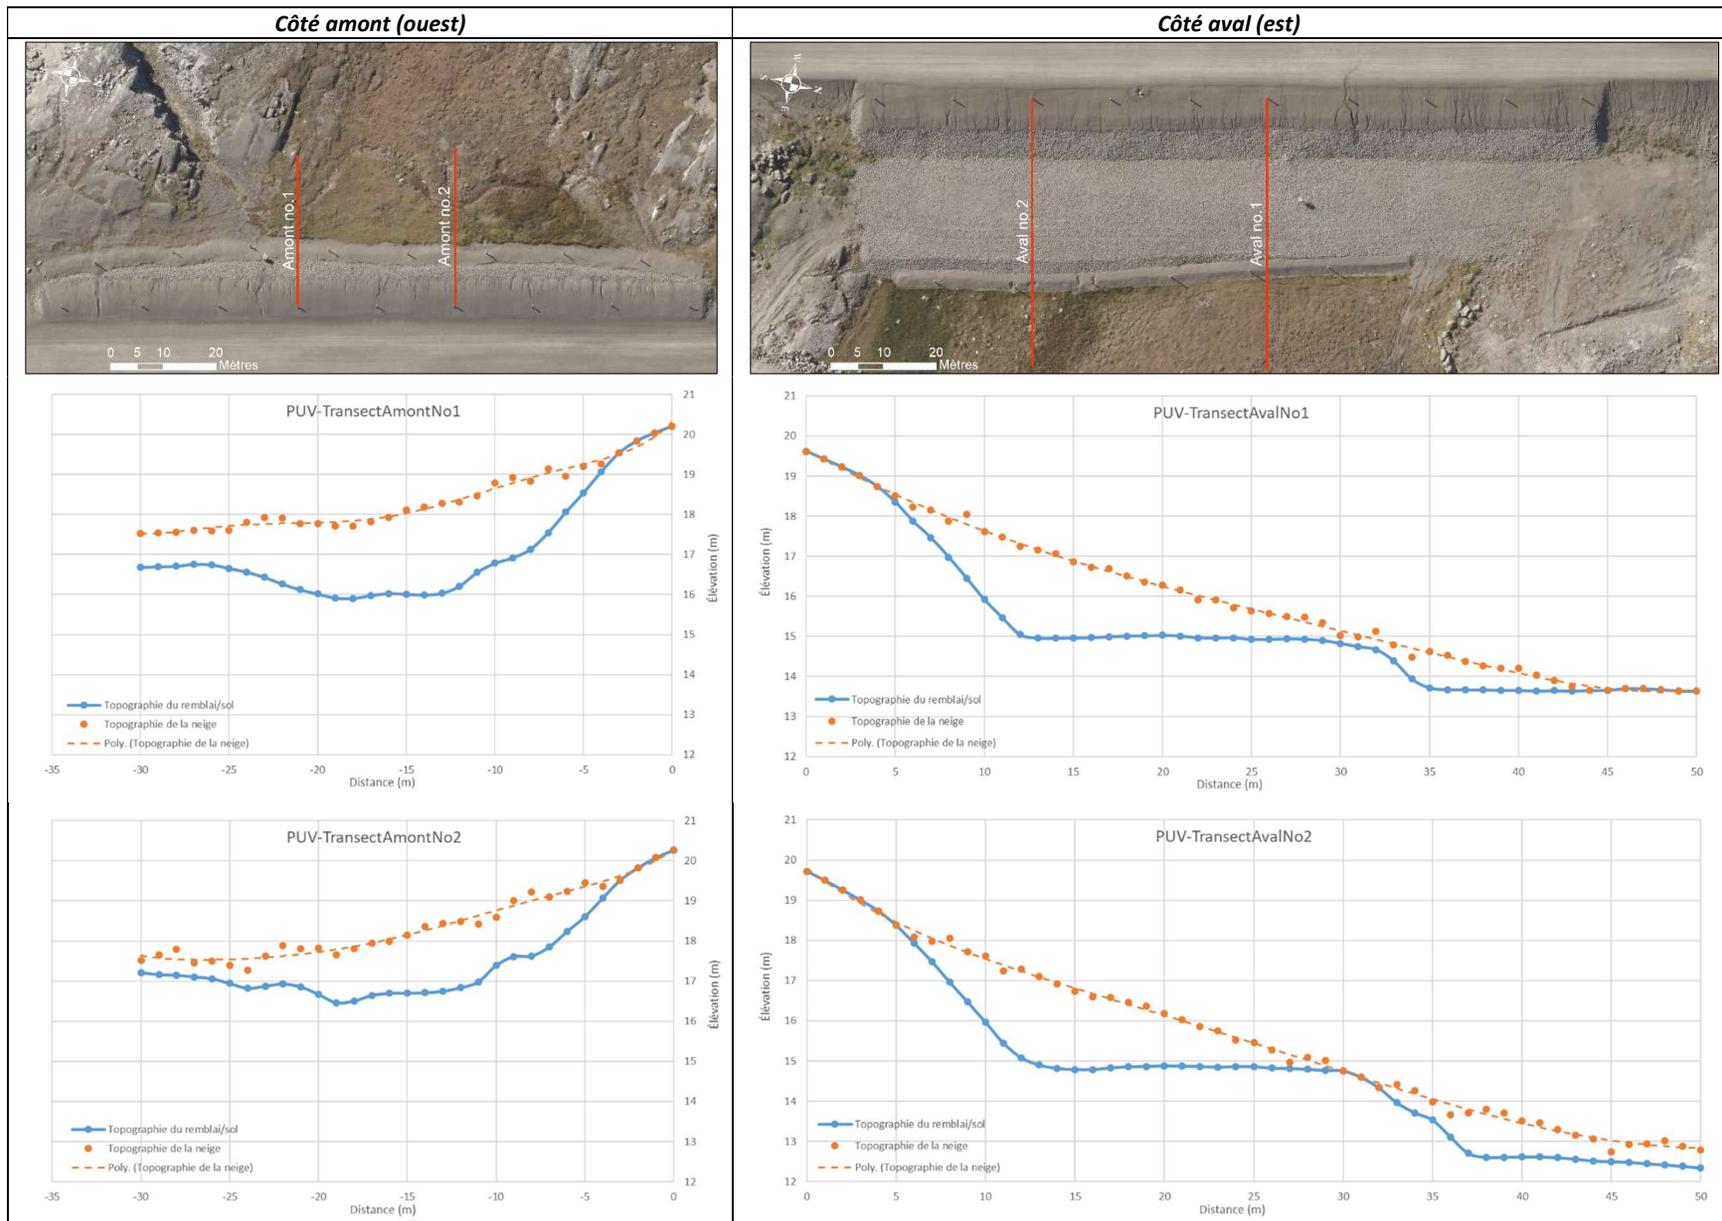
Figure 37 : Relevés des épaisseurs de neige réalisés à la fin de l'hiver 2020 du côté amont et du côté aval de la section adaptée de la piste d'atterrissage de Puvirniq. À noter que pour estimer l'épaisseur maximale du couvert de neige à l'hiver 2019, un facteur de correction de 0.75 m doit être appliqué uniformément sur l'ensemble des mesures.

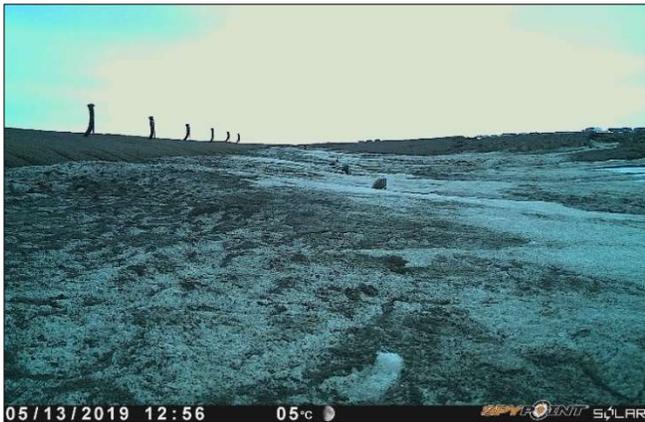
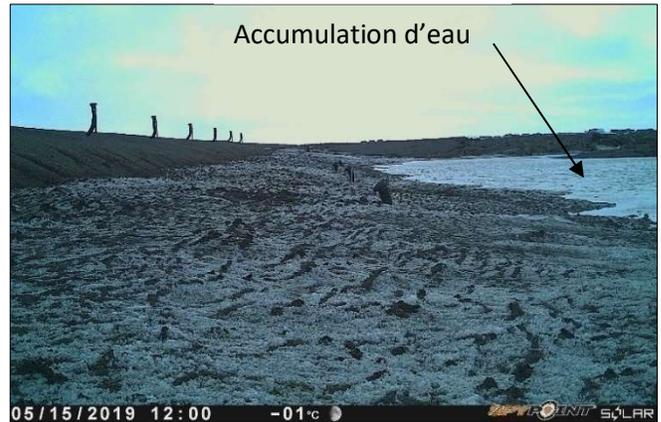
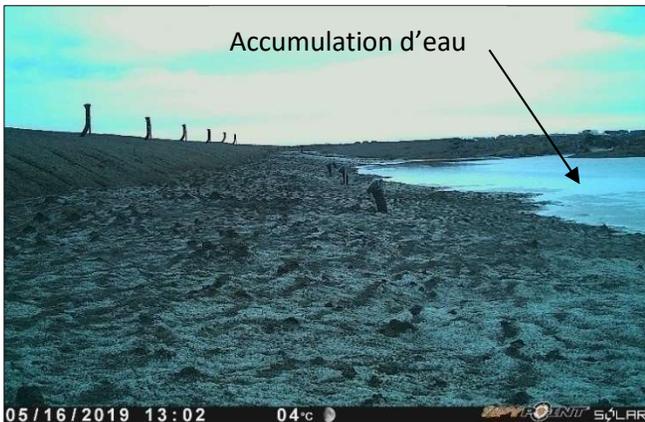
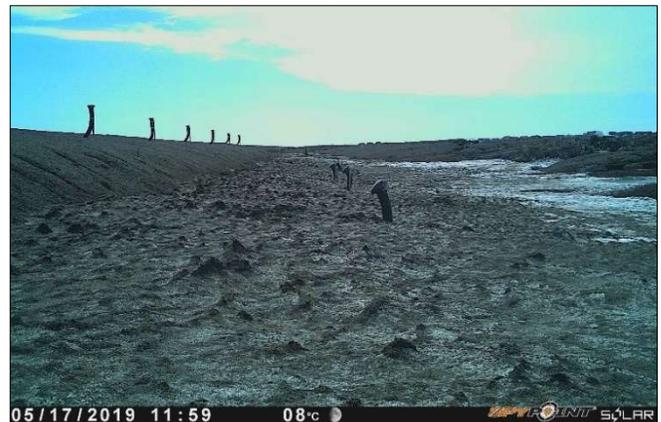
Figure 38 : Accumulation d'eau importante en pied de remblai côté amont (ouest) survenue au printemps 2019 entre B) le 15 et C) le 16 mai, puis D) rapidement drainé par le fossé de drainage excavé dans le roc, piste d'atterrissage de Puvirnitug.

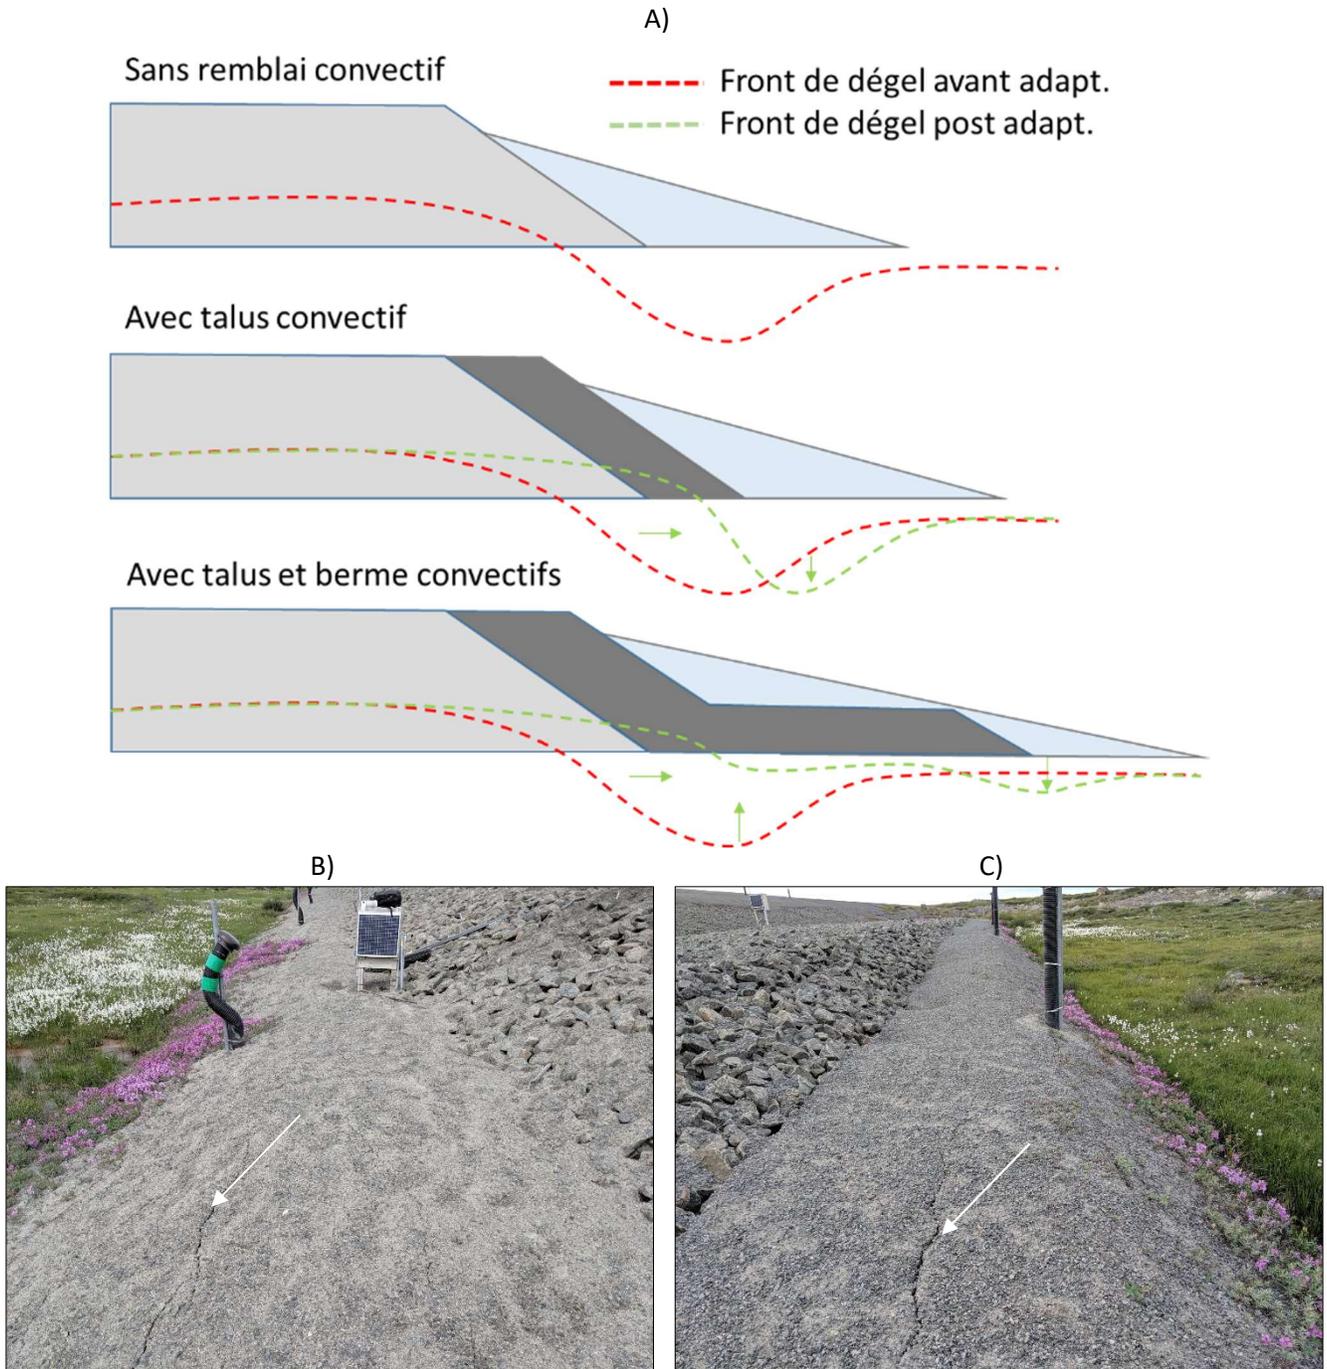
Figure 39 : A) Modifications anticipées de la position du front de dégel en réponse à la translation des zones d'accumulation de neige post adaptation de la piste d'atterrissage de Puvirniq. Fissures visibles dans le MG-20b qui recouvre les systèmes de ventilation situés en bas de talus B) du côté amont et C) du côté aval.

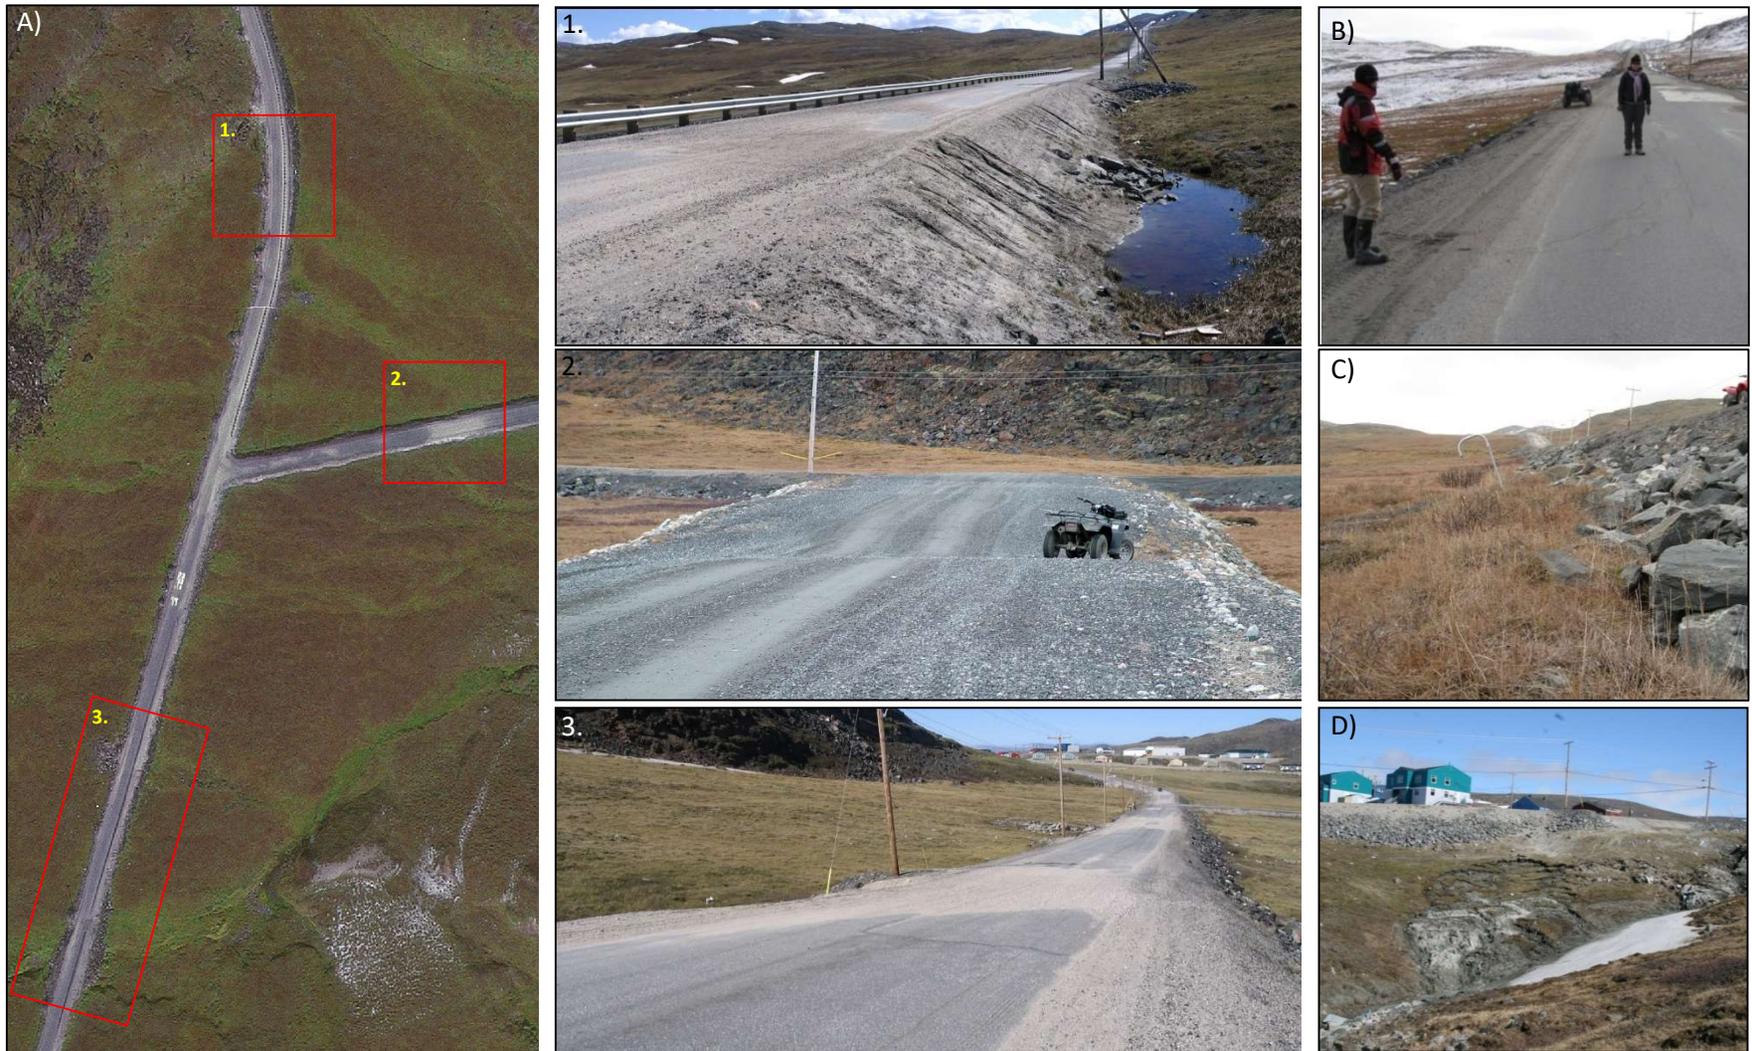
Figure 40 : A) Tassements affectant la route d'accès à l'aéroport de Salluit (no. 1 et 3) et la route qui mène au développement domiciliaire de Salluit-2 (no.2). Ces tassements sont localisés préférentiellement au passage des chenaux humides sous les remblais. B) Fissures longitudinales dans le revêtement entre les chaînages 1+550 m et 1+580 m. C) Tuyau de PVC incliné et bourrelet en pied de remblai côté est qui suggèrent un mouvement latéral lent du talus de remblai. D) Rupture du mollisol en bordure de la route d'accès au chaînage 0+960 m côté ouest. (Modifiée de L'Hérault *et al.*, 2012).

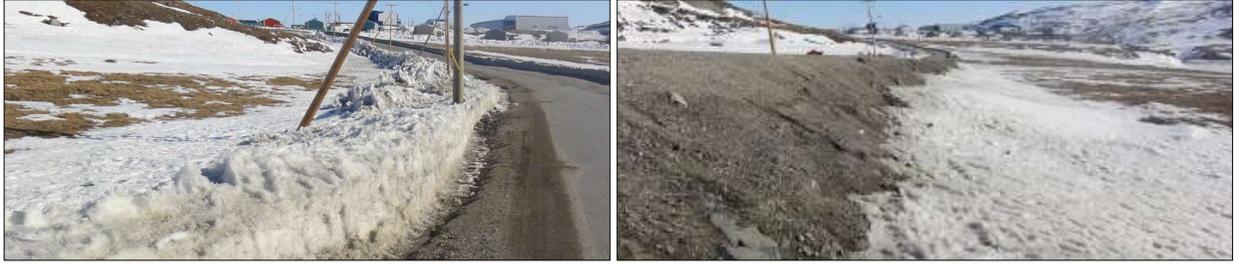
Figure 41 : Conditions d'enneigement le long de la route de Salluit avant la mise en place de la stratégie d'adaptation (mai 2011).

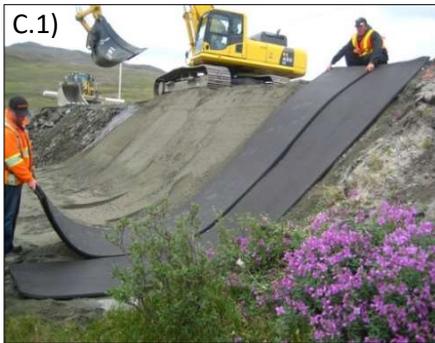
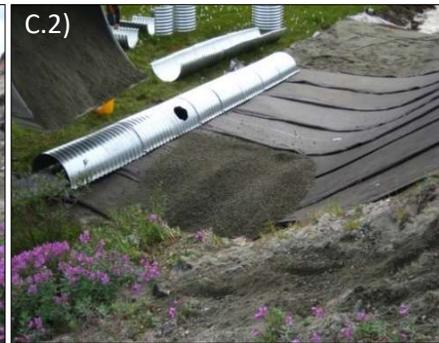
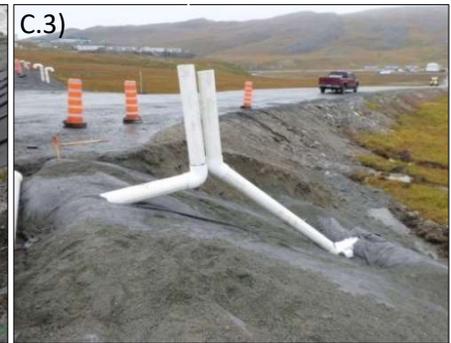
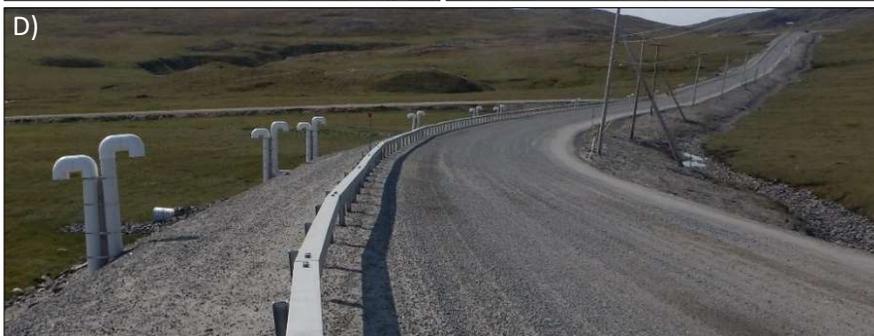
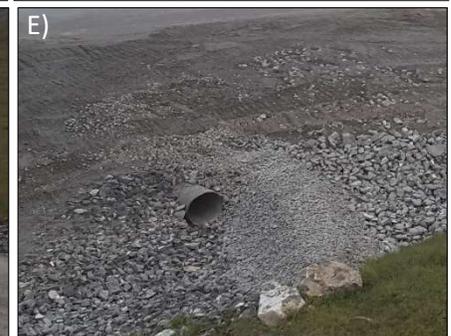
Figure 43 : Vue en coupe de la route d'accès à l'aéroport de Salluit avec pente douce (côté amont) et drain thermique (côté aval) tirée A) des plans de construction et B) des plans tel que construit. C.1, C.2 et C.3) Étapes d'installations du drain thermique avec cheminées de ventilation. D) Aperçu de l'infrastructure une fois les travaux complétés. E) Exemple d'une berme de déviation installée en 2016 dans le fossé de drainage à l'entrée d'un ponteau côté amont.

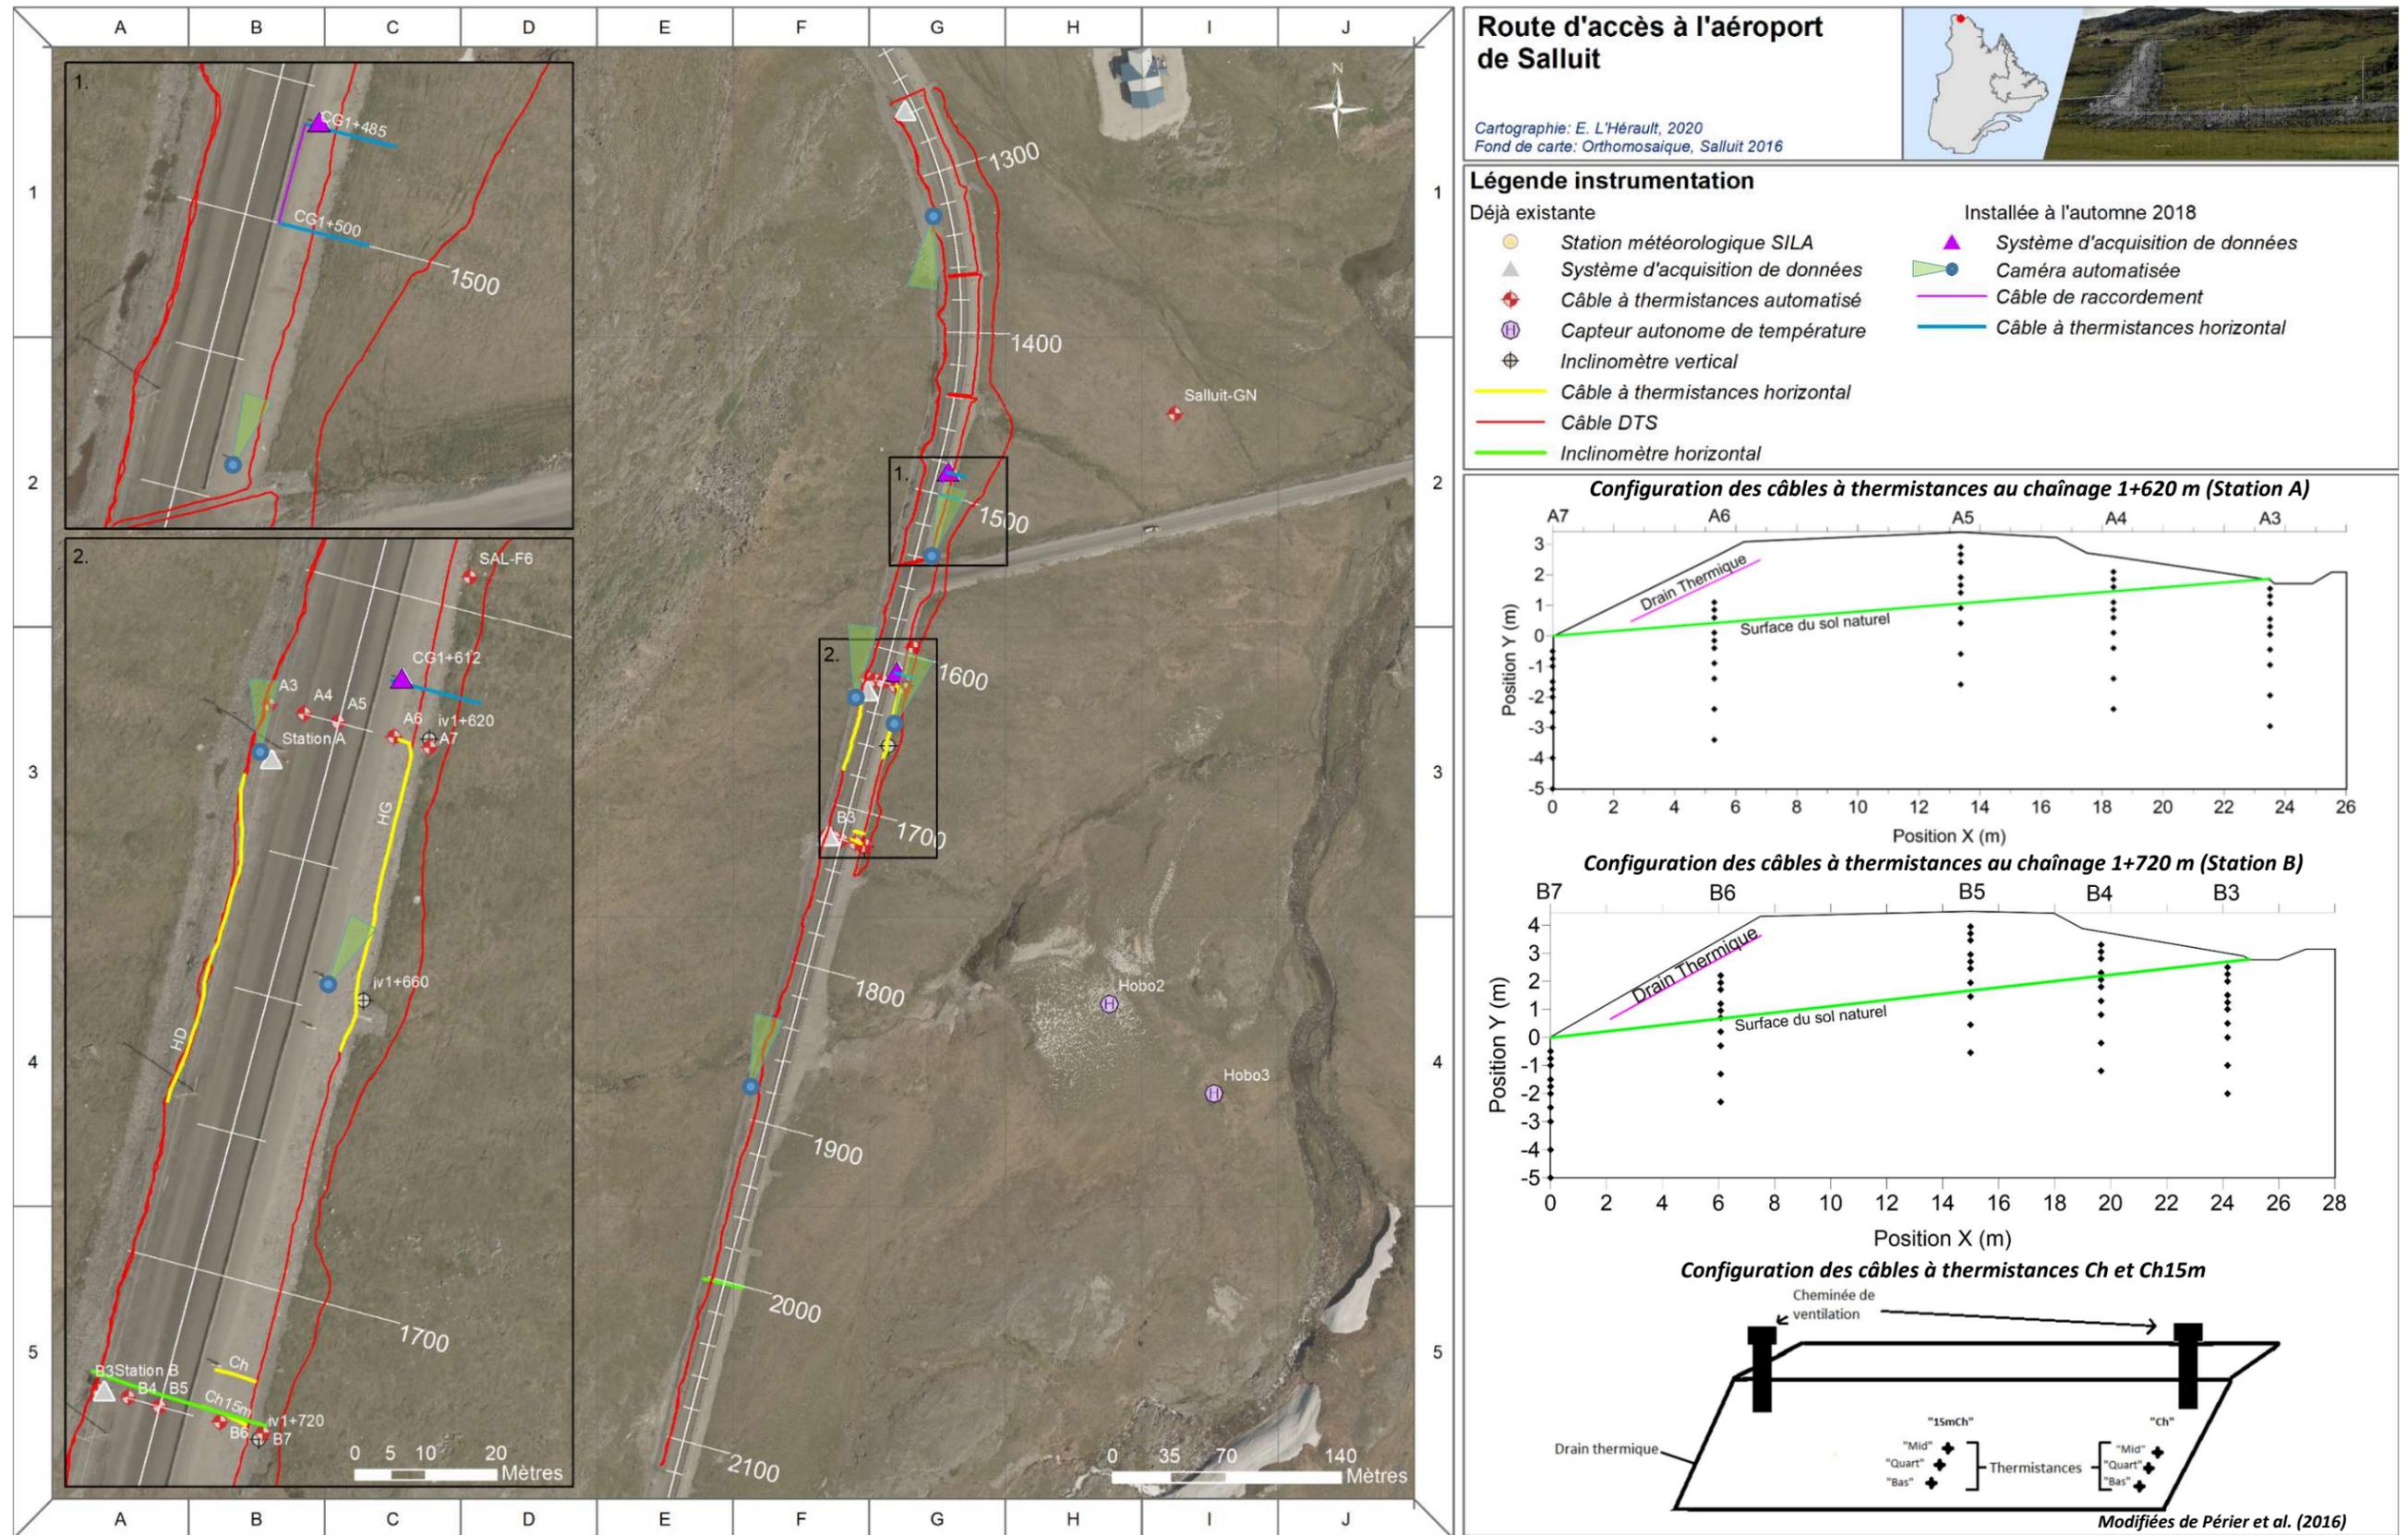
Figure 44 : Instrumentation déjà existante, celle nouvellement installée à l'automne 2018 pour évaluer la performance des techniques de mitigation implémentées le long de la route d'accès à l'aéroport de Salluit.
