Adapter la conception et développer des outils de gestion intégrés pour soutenir l'adaptation aux changements climatiques des infrastructures de transport en zone de pergélisol du Ministère des Transports du Québec

CC19.1

Rapport final

Groupe de recherche en ingénierie des chaussées et le Centre d'études nordiques,
Université Laval

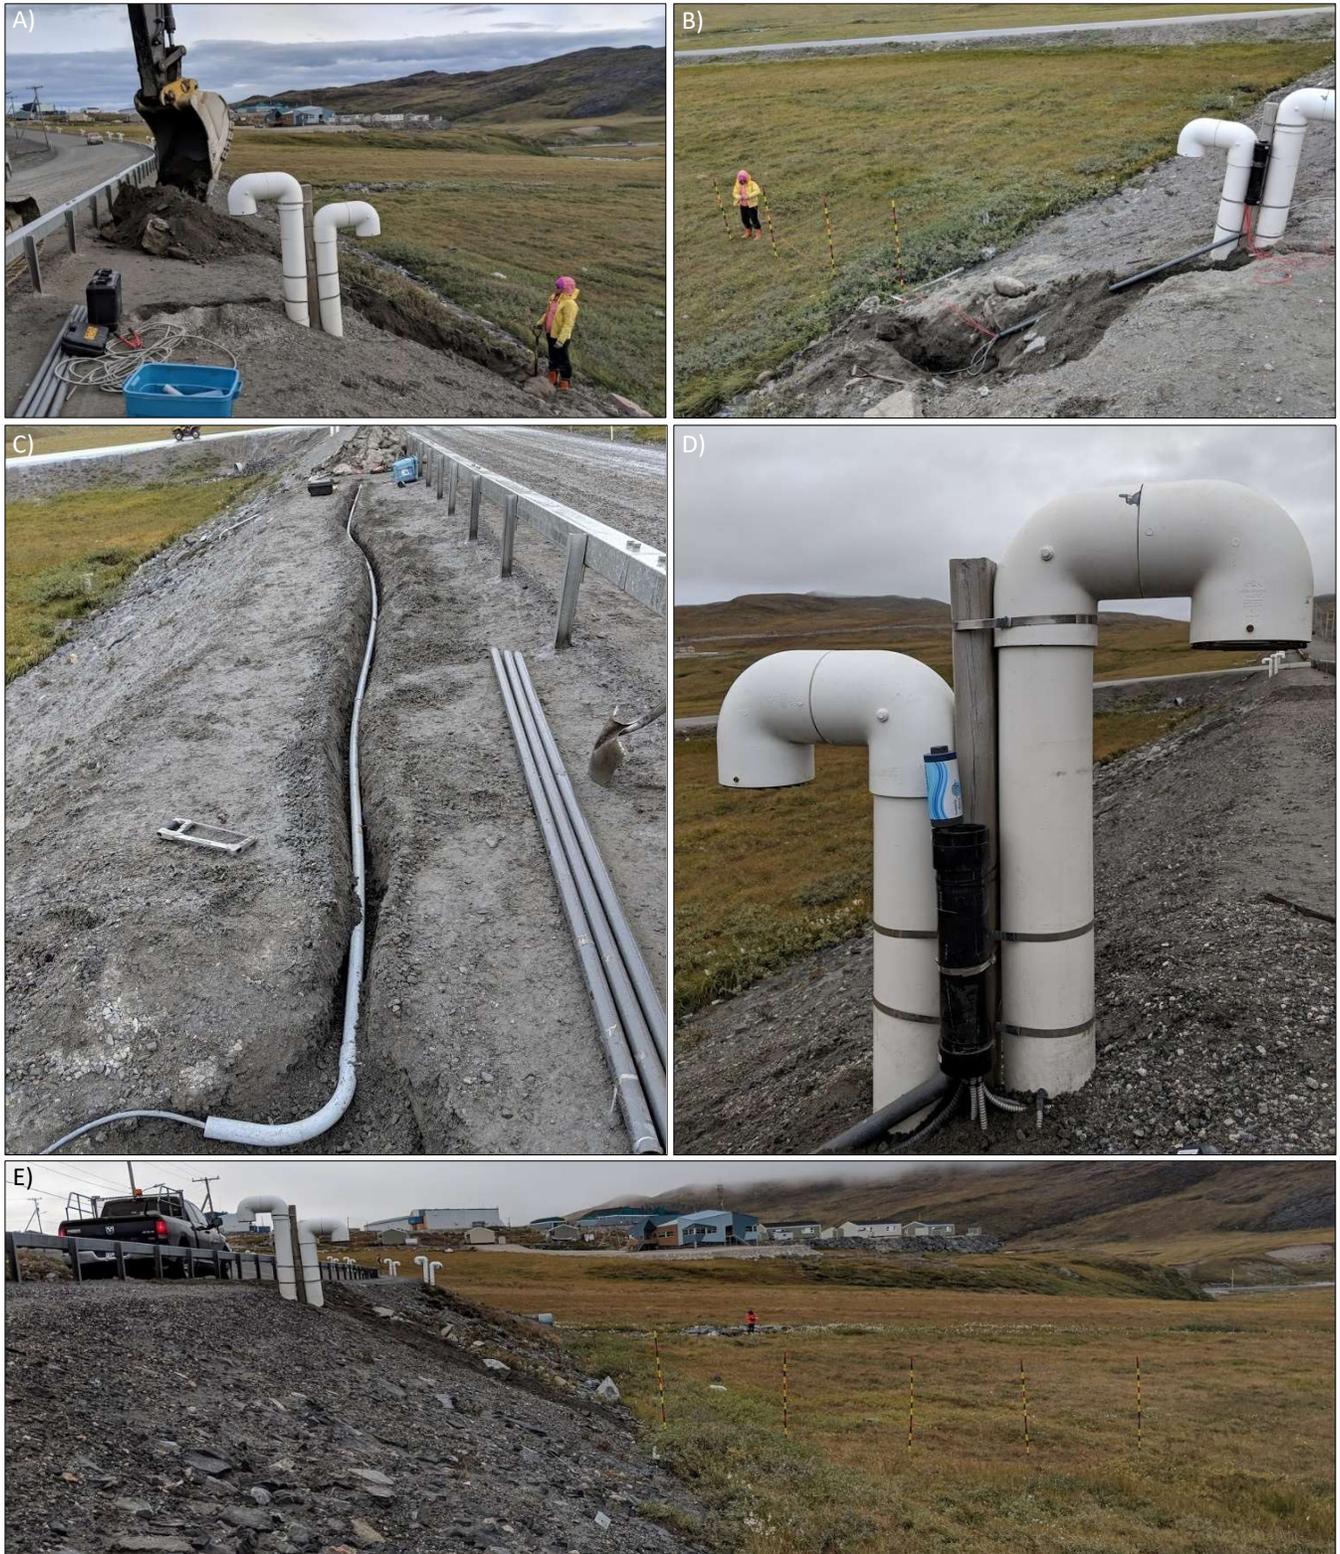
Figure 46 : A) Excavation du talus de remblai côté aval à l'été 2018 dans le secteur de la route d'accès à l'aéroport de Salluit en vue de l'instrumentation d'une section du remblai avec des thermistances (chaînage 1+485 m). B) Thermistances installées dans les différentes sections du drain et du remblai juste avant de remblayer l'excavation. C) Tranchée d'une quinzaine de mètres de longueur réalisée dans l'accotement, entre le chaînage 1+485 m et 1+500 m, pour acheminer les câbles à thermistances au système d'acquisition de données. D) Système d'acquisition de données compact. E) Vue d'ensemble de la section du remblai de la route instrumentée au chaînage 1+500 m.

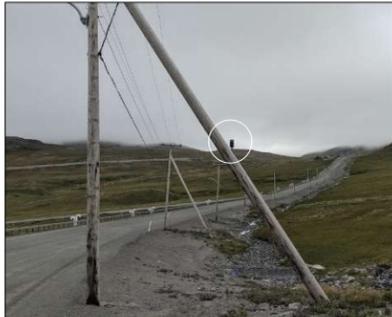
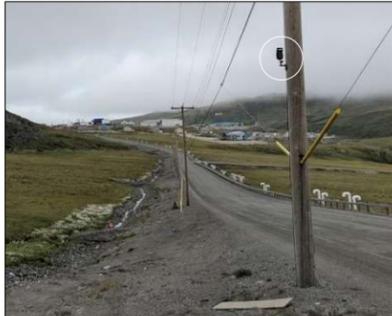
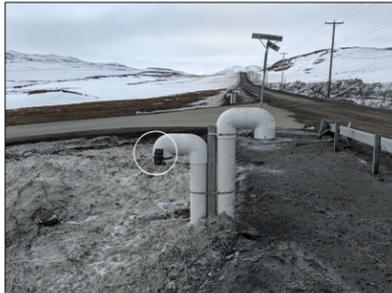
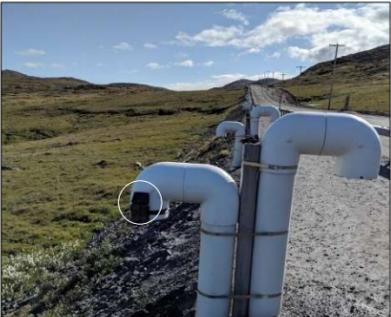
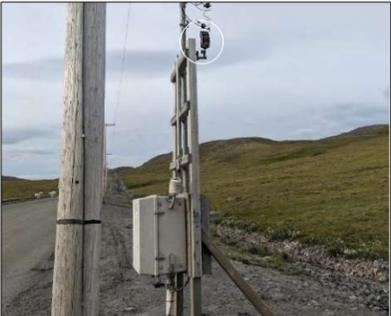
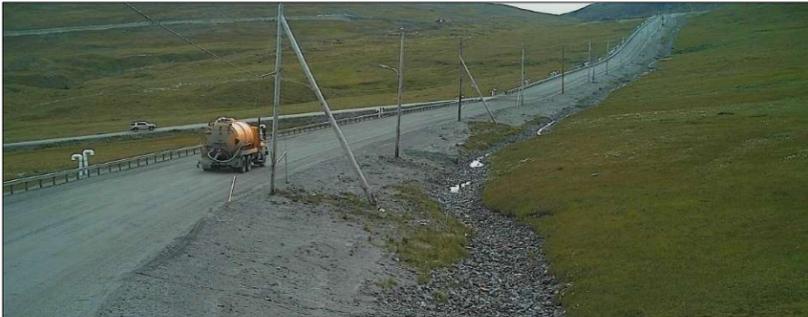
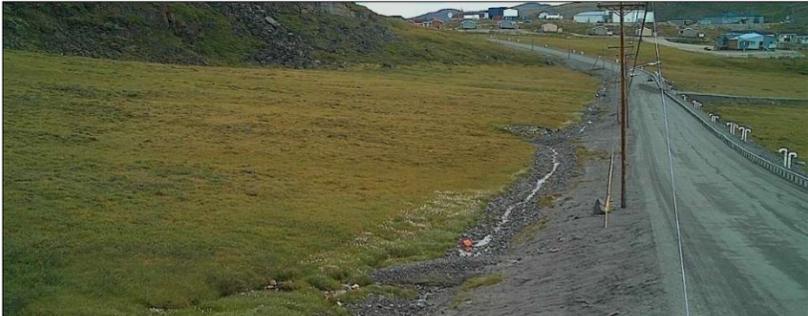
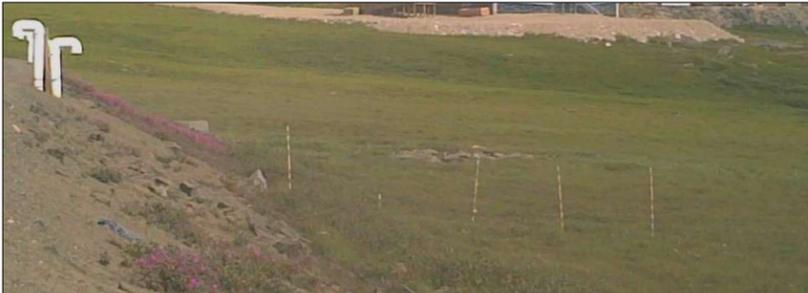
Tableau 13 : Caractéristiques techniques des caméras automatisées installées en août 2018 le long de la route d'accès à l'aéroport de Salluit.

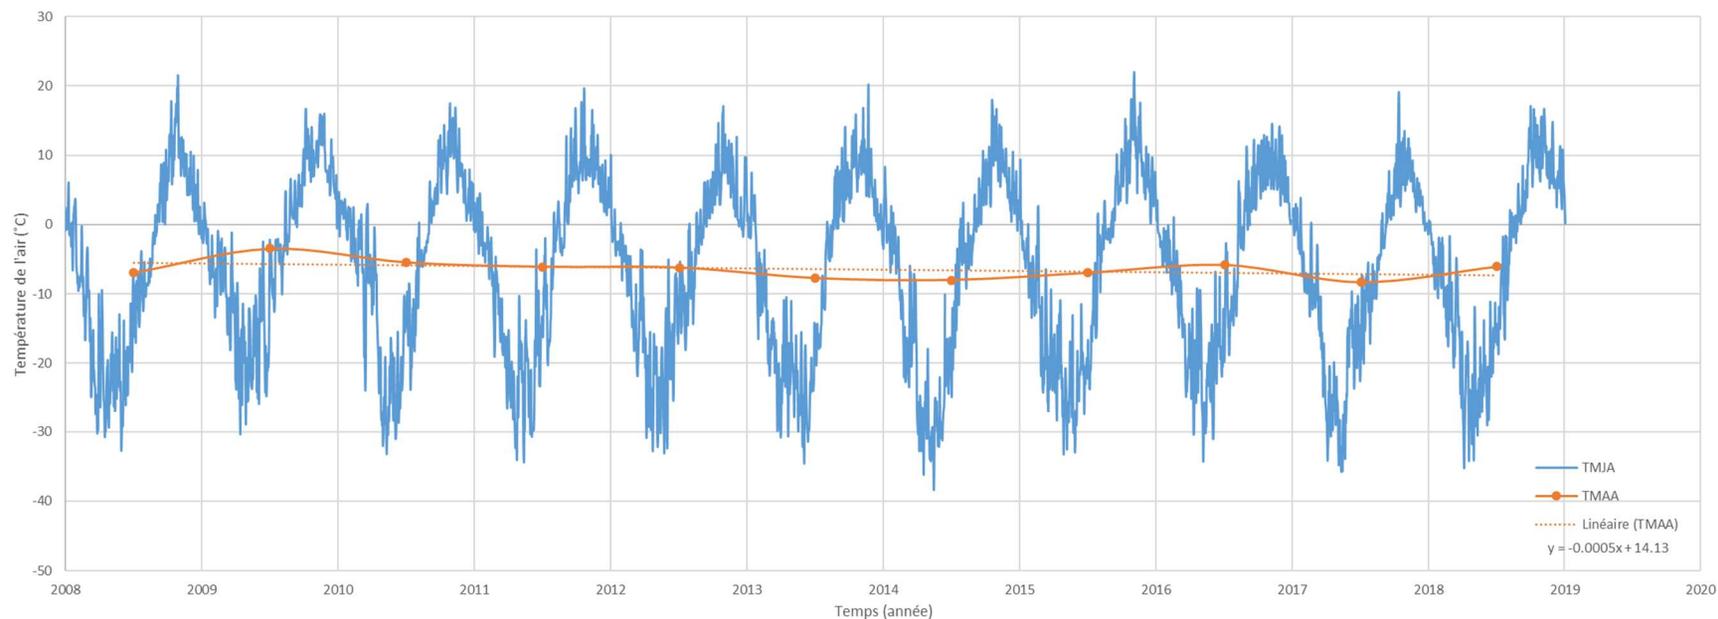
Figure 47 : Variation de la température journalière de l'air (TMJA) et de la température moyenne annuelle de l'air (TMAA) à Salluit pour la période 2008-2019. Les moyennes journalières et annuelles ont été calculées à partir des températures de l'air horaires mesurées à la station météorologique SILA située dans Salluit-2.

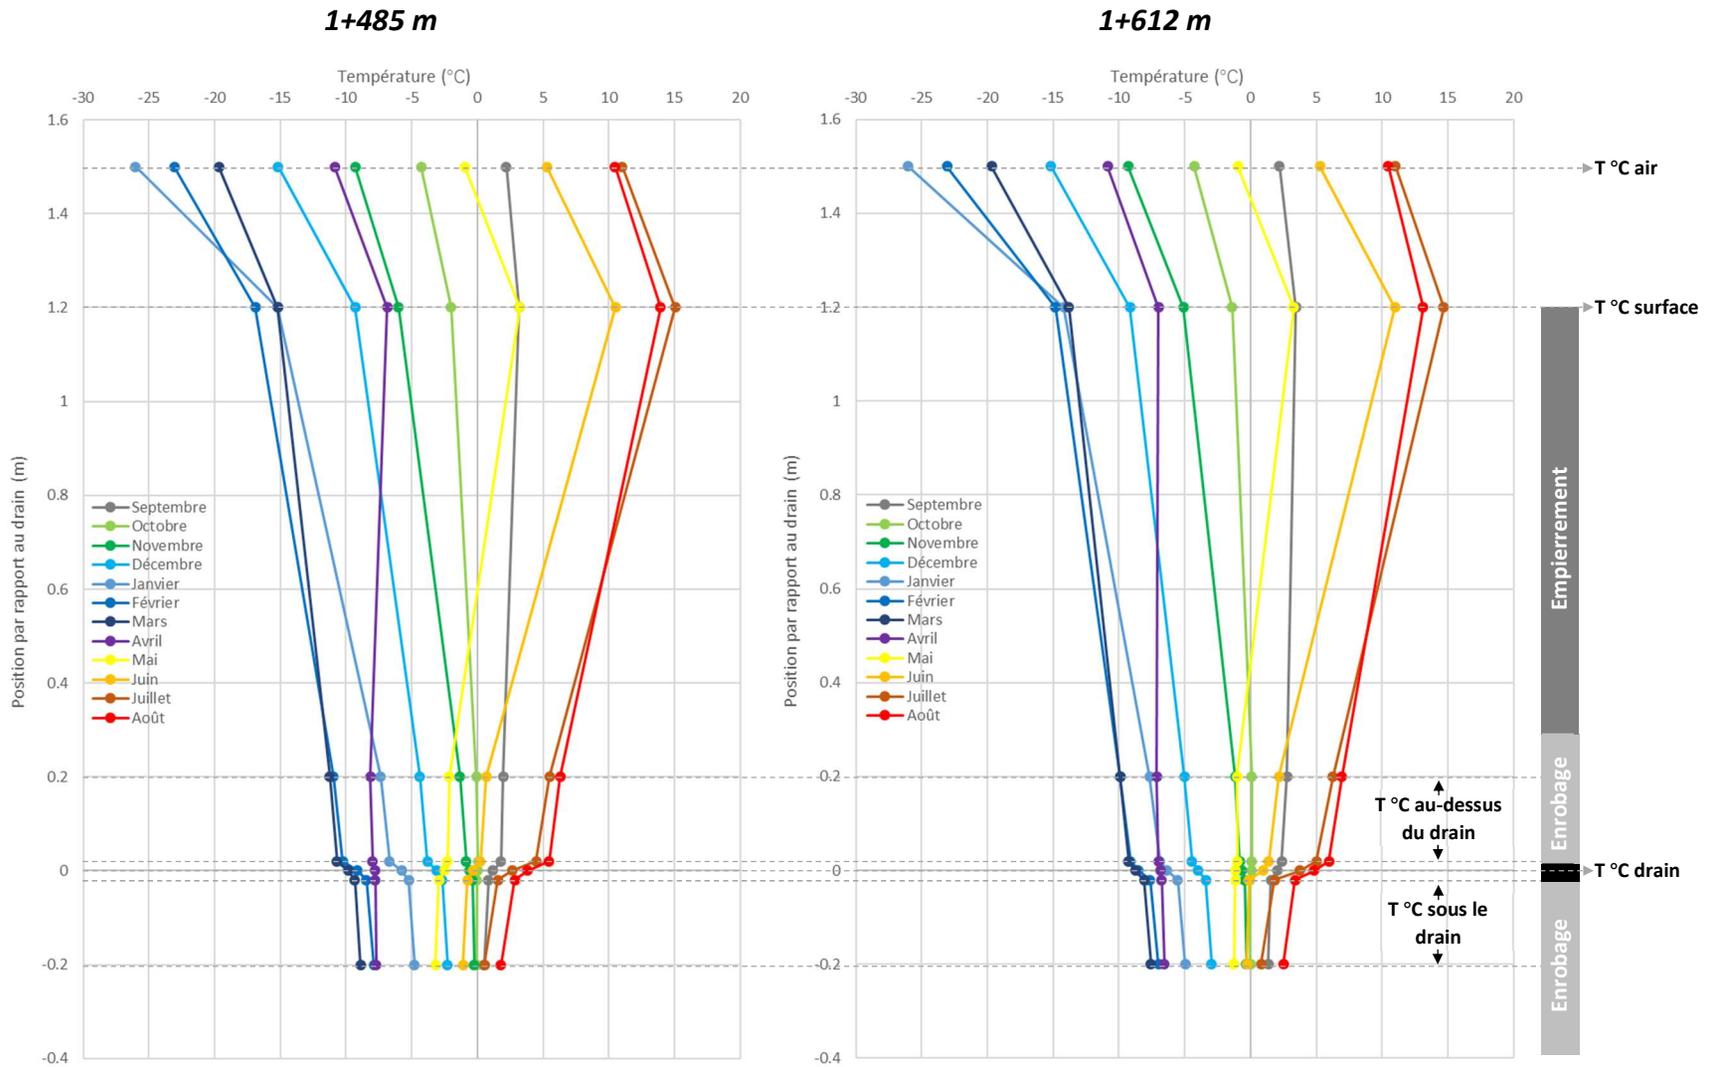
Figure 56 : Profils verticaux des températures moyennes mensuelles (septembre 2018 à août 2019) entre la température de l'air, la température de surface (Surf.MT) et les thermistances dans le remblai situées au-dessus, à l'intérieur et sous le drain thermique pour les sections instrumentées aux chaînages A) 1+485 m et B) 1+612 m.

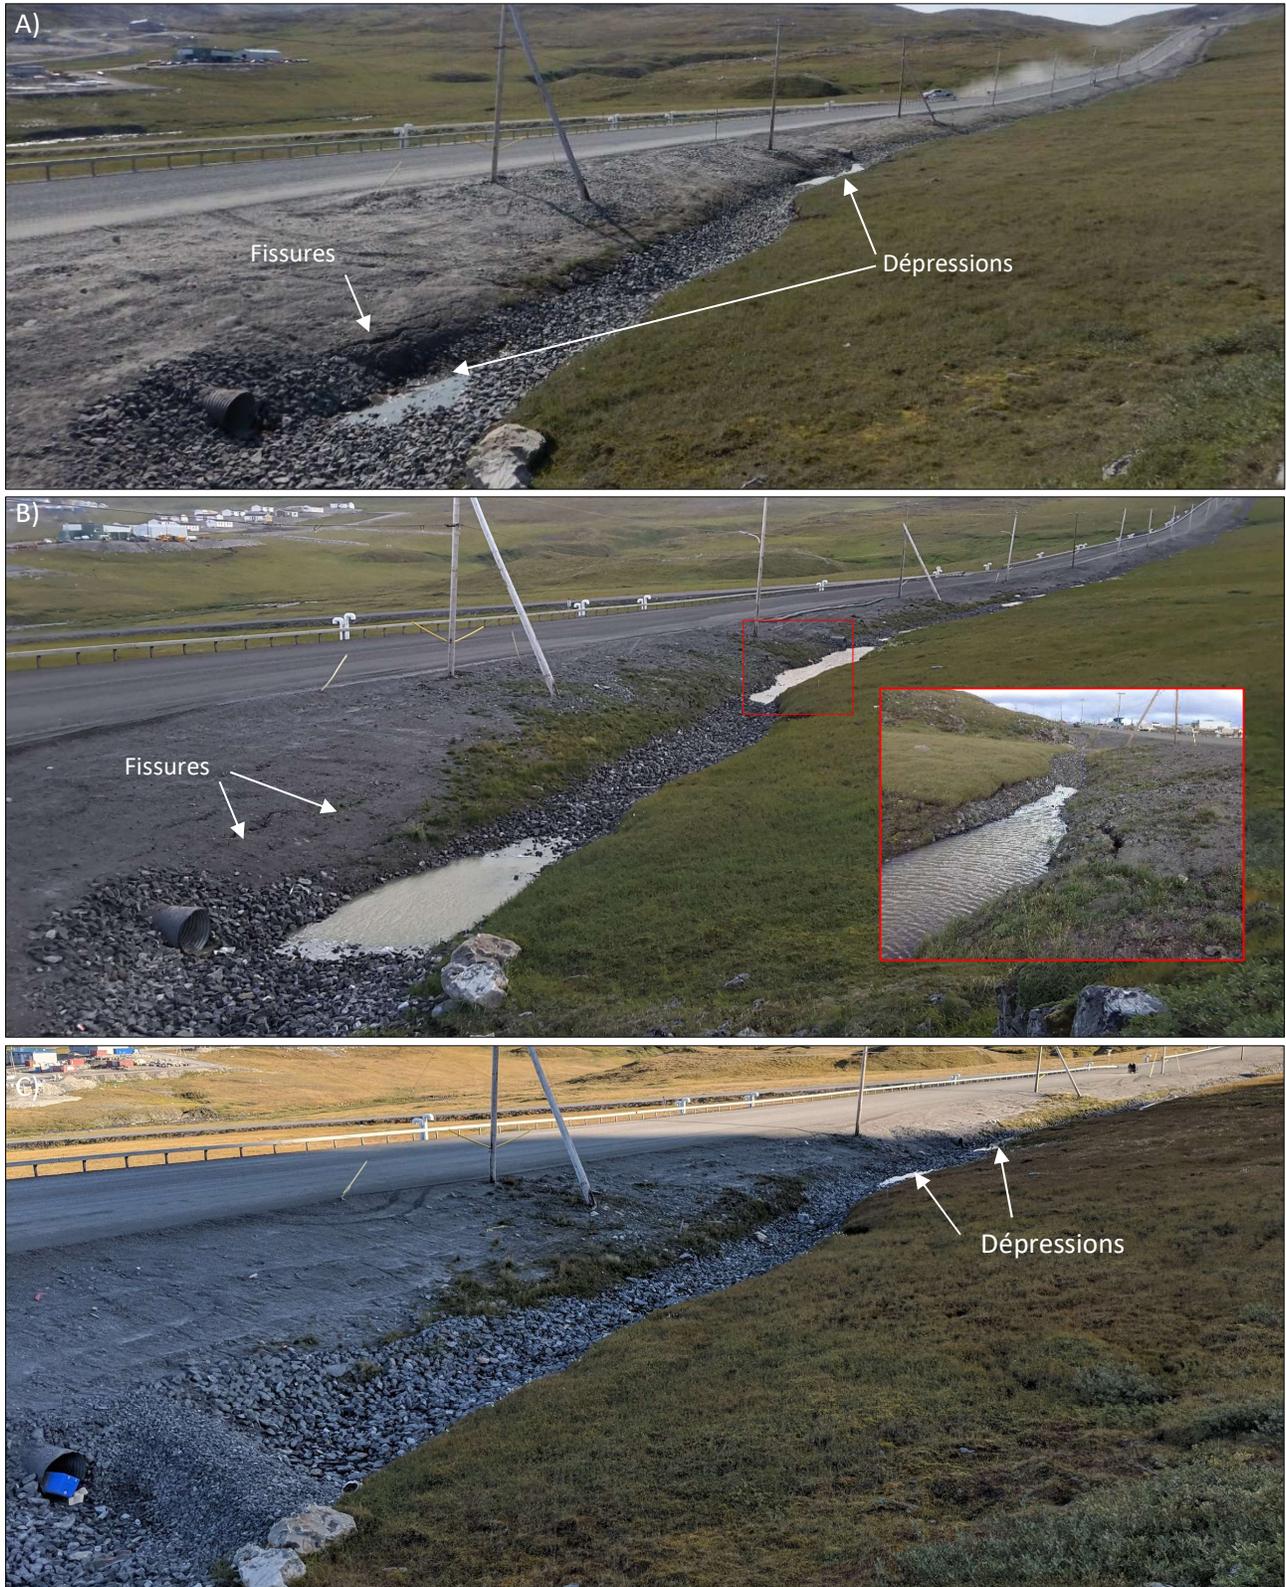
Figure 57 : Dépressions dans le fossé et fissures longitudinales dans le talus à pente adoucie telles qu’observée en A) 2014 et B) 2016. Aperçu du même secteur en 2018, quelques années après l’intervention visant à combler les dépressions et segmenter le drainage à l’aide de bermes. Malgré les quelques dépressions qui sont réapparues, la situation demeure stable.

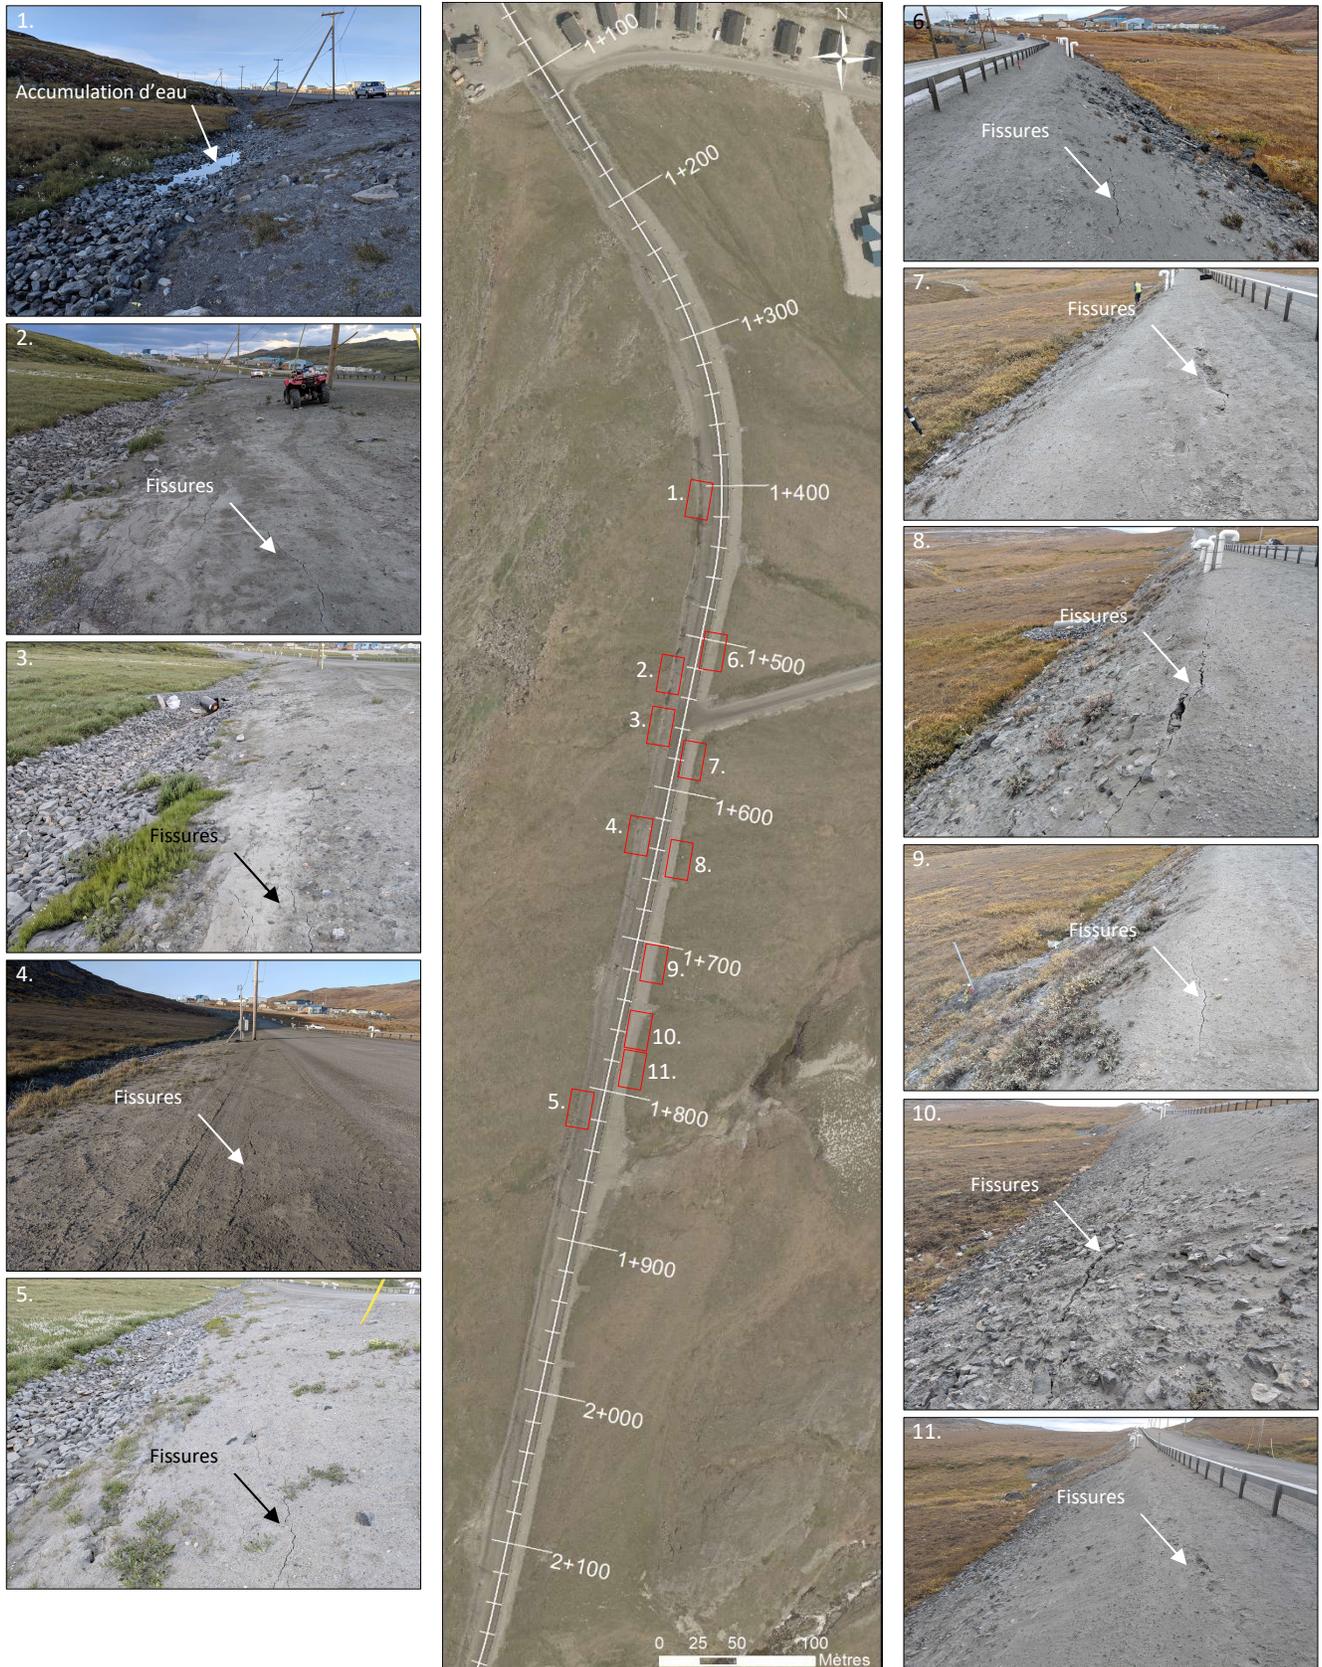
Figure 58 : Relevé des défauts observés le long de la route d'accès à l'aéroport de Salluit, septembre 2019.

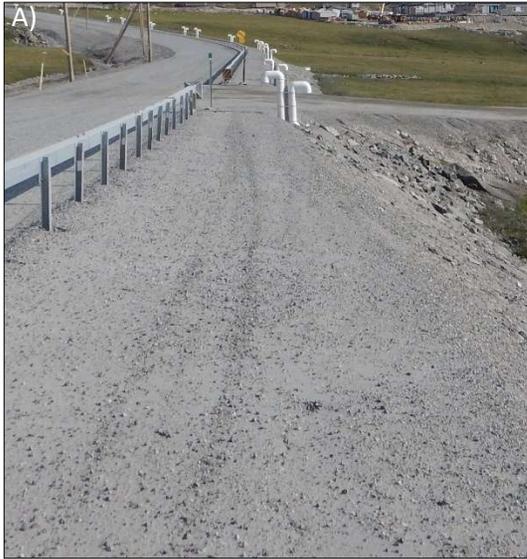
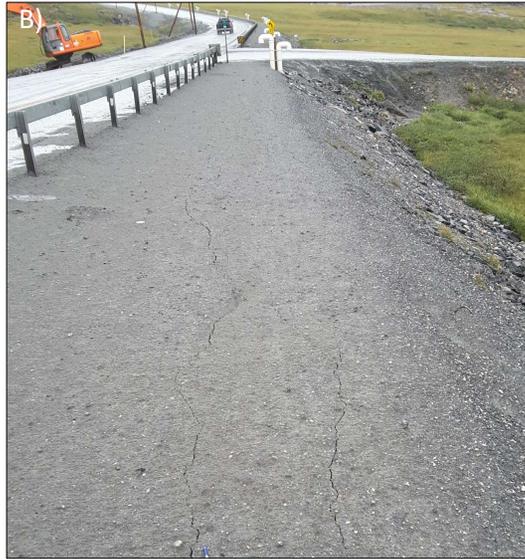
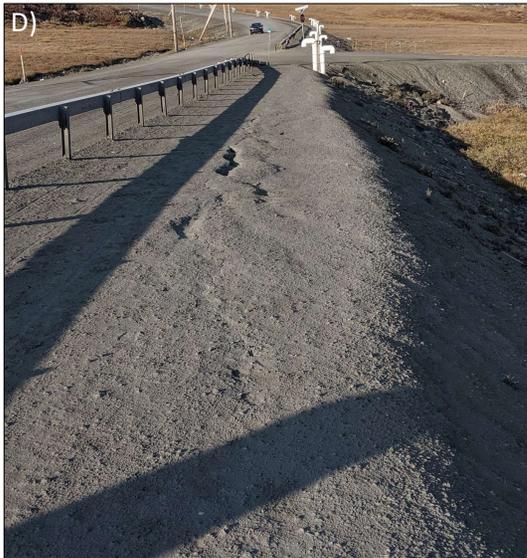
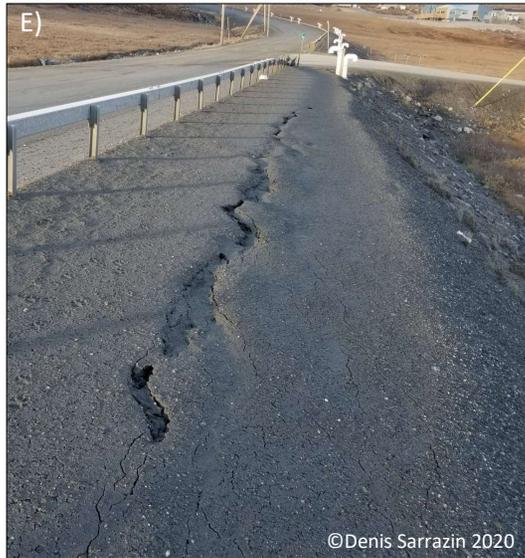
Figure 59 : Évolution de fissures situées dans l'accotement du côté aval entre les chaînages 1+580 m et 1+600 m, route d'accès à l'aéroport de Salluit. A) 30 juillet 2014, B) 25 août 2016, C) 26 août 2018, D) 16 septembre 2019 et E) 10 octobre 2020.

Du côté aval de la route, c'est-à-dire du côté du drain thermique, la situation est sensiblement différente. Quelques années seulement après la mise en place du drain thermique au cours de l'été et l'automne 2012, des fissures longitudinales sont apparues dans l'accotement, en haut et milieu de talus, et ce, à plusieurs endroits entre les chaînages 1+500 m et 1+800 m (Figure 58, photos no. 6 à 11). Depuis leur apparition, ces fissures continuent d'évoluer ce qui témoigne que le processus en cause est toujours actif. Par exemple, dans le secteur de la station A, plus spécifiquement entre les chaînages 1+580 m et 1+600 m, les premières fissures dans l'accotement ont été observées à la fin de l'été 2016 (Figure 59B). Initialement de très faible largeur, ces fissures se sont par la suite considérablement agrandies au cours des étés 2017, 2018 (Figure 59C), 2019 (Figure 59D) et

2020 (Figure 59E). Un peu plus loin en direction sud, à quelques mètres de l'inclinomètre vertical localisé au chaînage 1+660 m, quelques fissures en arc de cercle sont apparues en haut de talus à la fin de l'été 2019 entre les chaînages 1+630 m à 1+660 m (Figure 60B). Ces dernières se sont agrandies considérablement depuis, comme le témoigne une photo récente prise à l'automne 2020 (Figure 60C). Le suivi photographique du secteur assuré par la caméra automatisée SalCam-4 a permis de suivre le développement de ces fissures sur une base journalière et ainsi préciser les périodes d'activités. D'après ce suivi, le développement de ces fissures s'est effectué en deux phases, soit à la toute fin de la saison de dégel de 2019 (phase initiale) et entre la mi-septembre et la mi-octobre 2020. Entre les chaînages 1+100 m et 1+500 m inclusivement, très peu de fissures ont été observées, toutefois, il est probable que certaines fissures se soient développées dans l'accotement, puis effacées en surface par le passage fréquent de piétons dans le secteur.

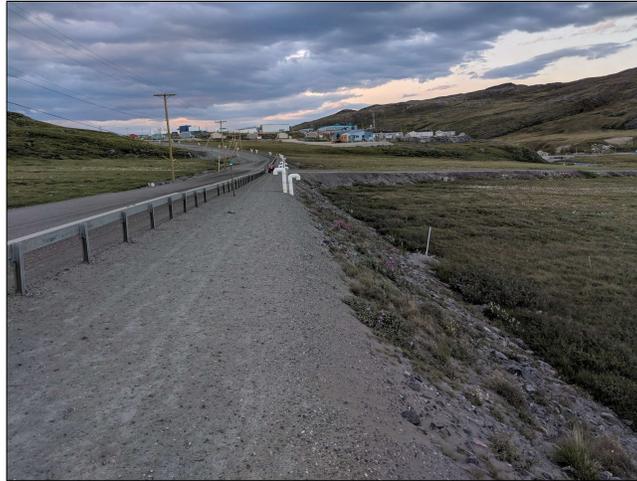
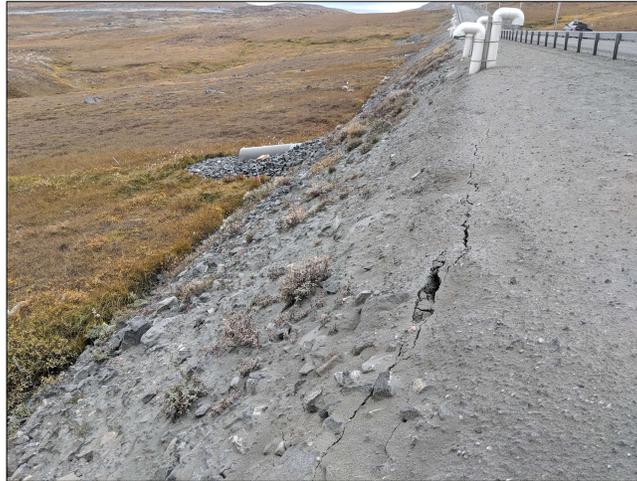
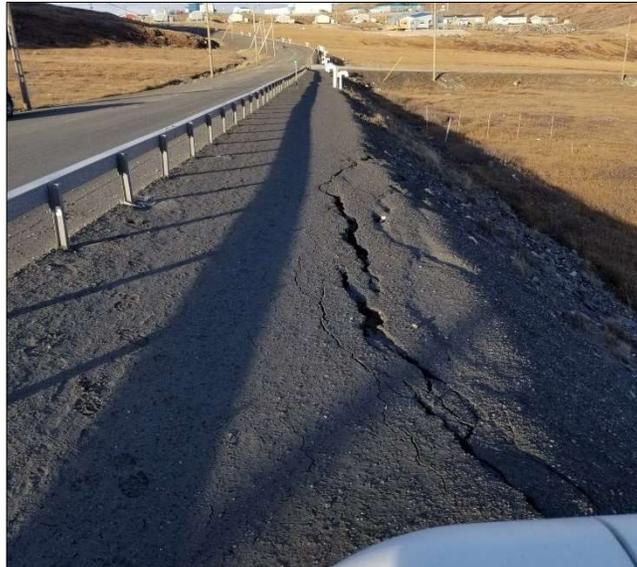
Figure 60 : : Évolution de fissures situées dans l'accotement du côté aval entre les chaînages 1+630 m et 1+660 m, route d'accès à l'aéroport de Salluit. A) 26 août 2018, B) 17 septembre 2019 et C) 10 octobre 2020.

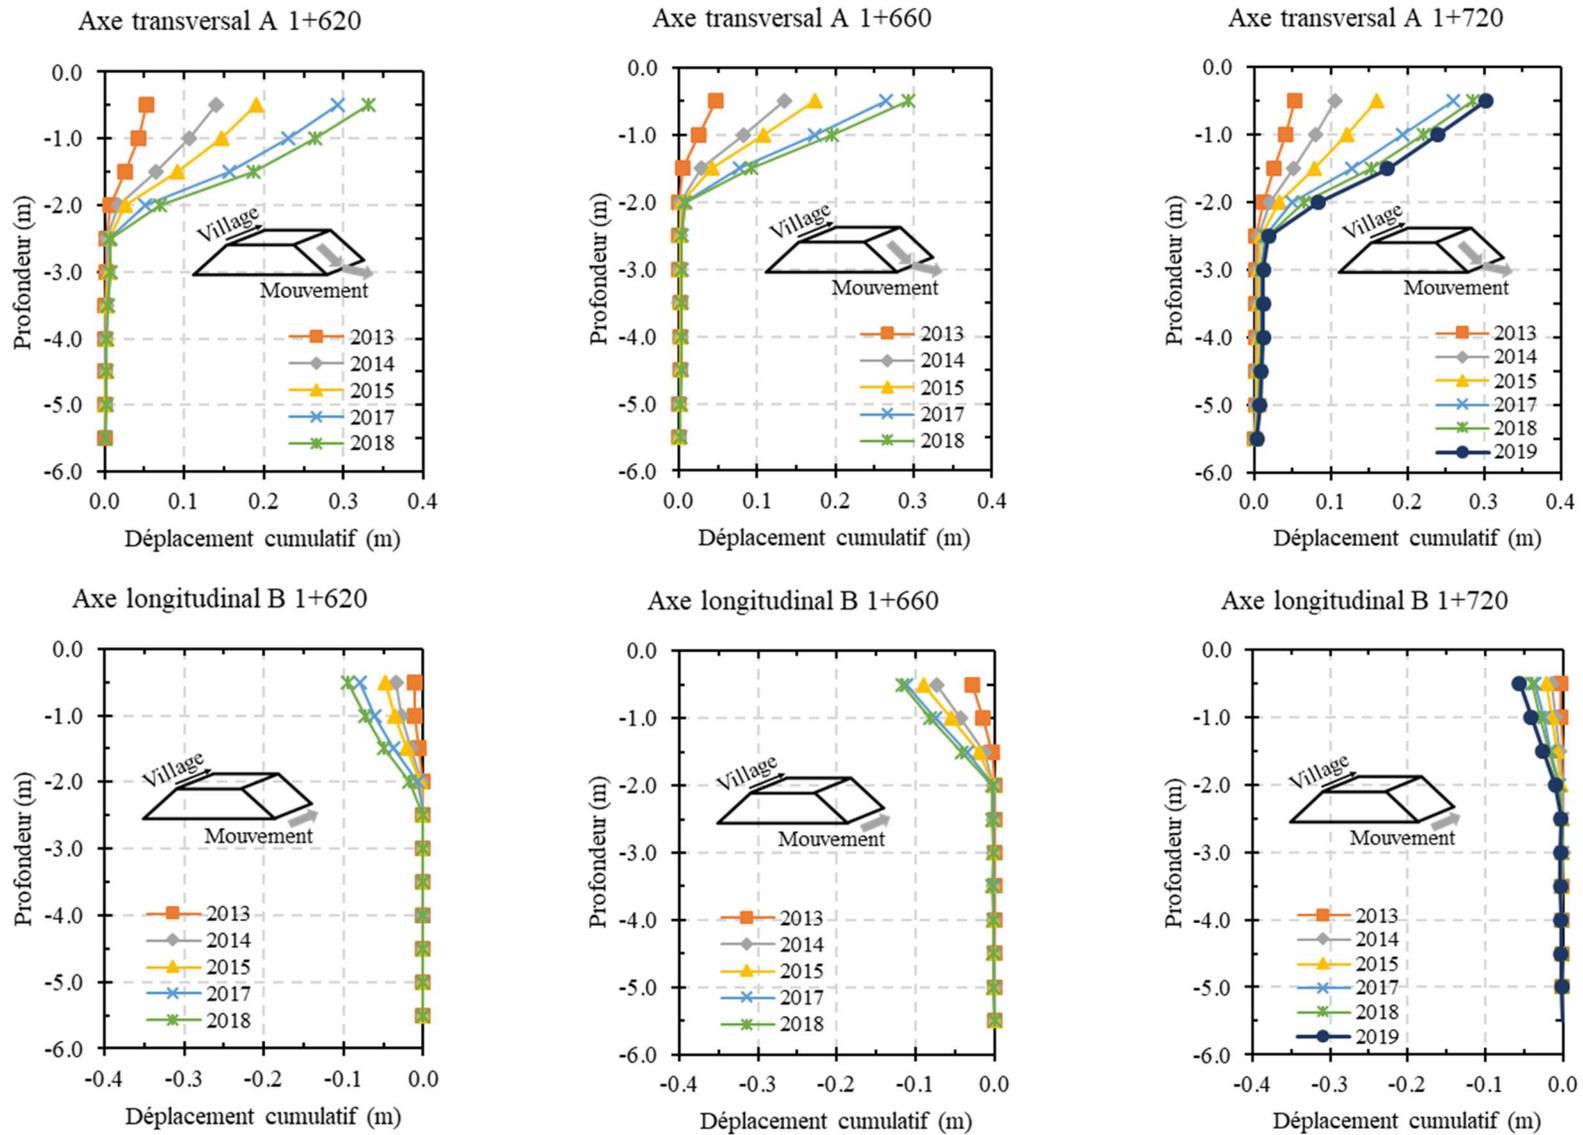
Figure 61 : Déplacements cumulatifs mesurés annuellement à la fin de l'été aux inclinomètres verticaux installés en pied de remblai le long de la route d'accès à l'aéroport de Salluit aux chaînages 1+620 m, 1+660 m et 1+720 m. À noter que pour les inclinomètres aux chaînages 1+620 m et 1+660 m, il n'a pas été possible de relever les déformations à l'été 2019 en raison d'une déformation trop importante du tubage de l'inclinomètre.

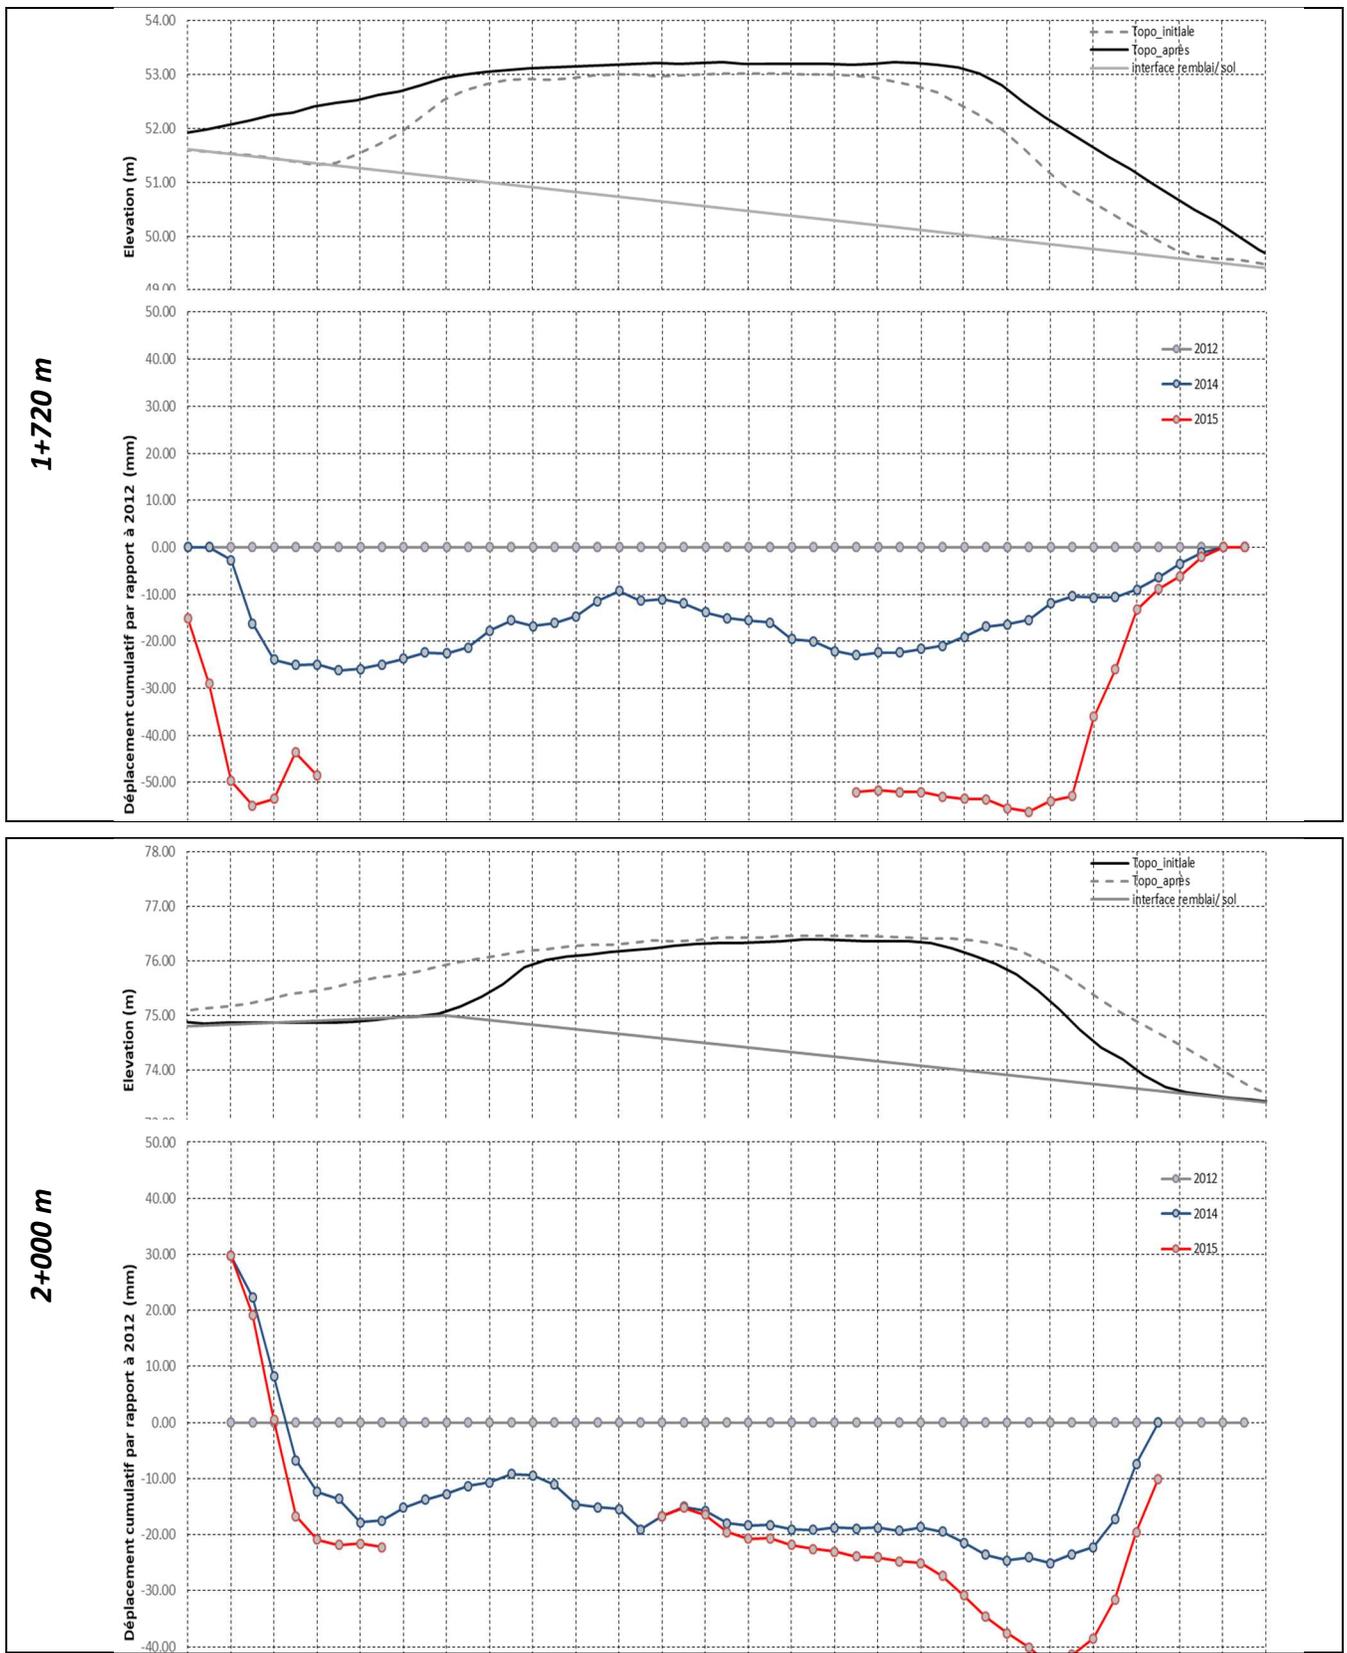
Figure 63 : Déplacement relatif pour la période de 2012 à 2015 par rapport à la position des extrémités des inclinomètres horizontaux côté aval installés aux chaînages 1+720 m et 1+200 m le long de route d'accès à l'aéroport de Salluit (modifié de Périer *et al.* 2016)

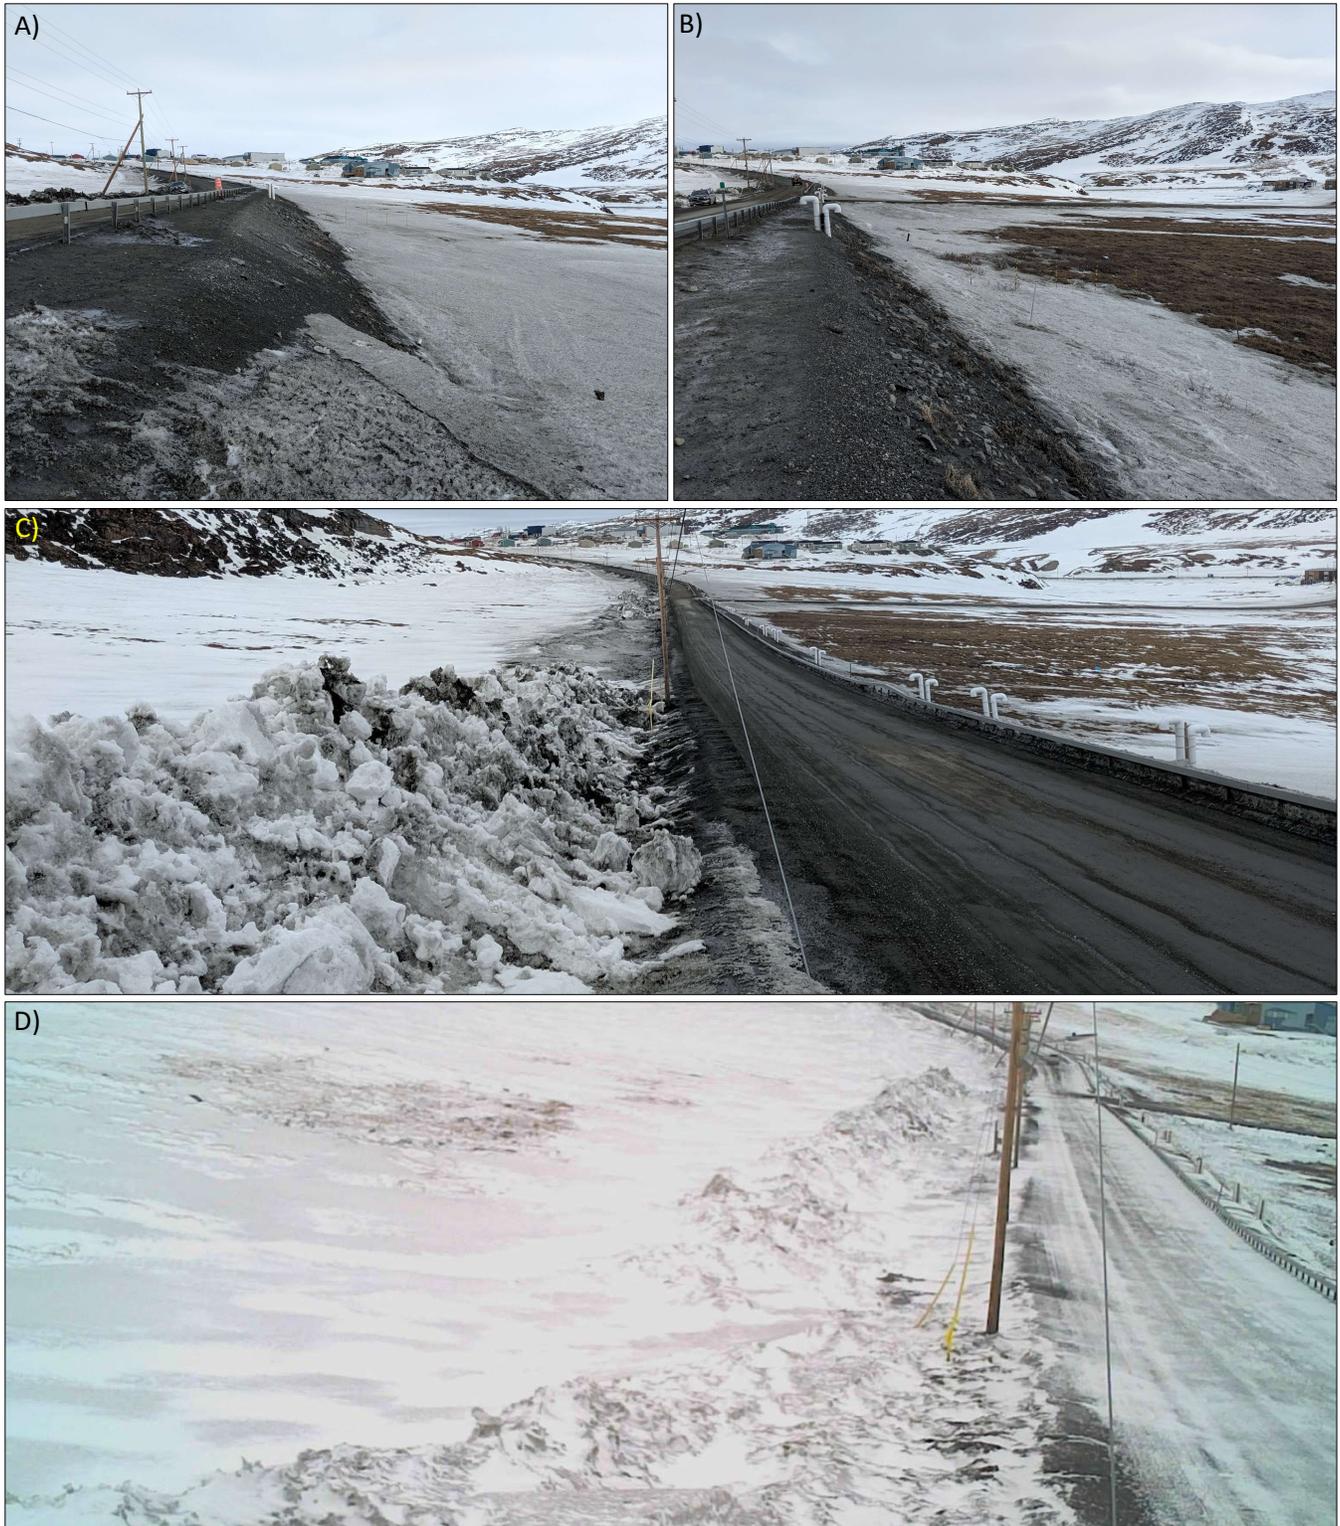
Figure 64 : A) Conditions d'enneigement le long de la route d'accès à l'aéroport de Salluit en date du 9 mai 2019 A) SalCam-3, B) SalCam-4 et C) SalCam-2. D) Conditions d'enneigement le long de la route du côté amont (pente douce) observées à la fin de l'hiver 2019-2020.

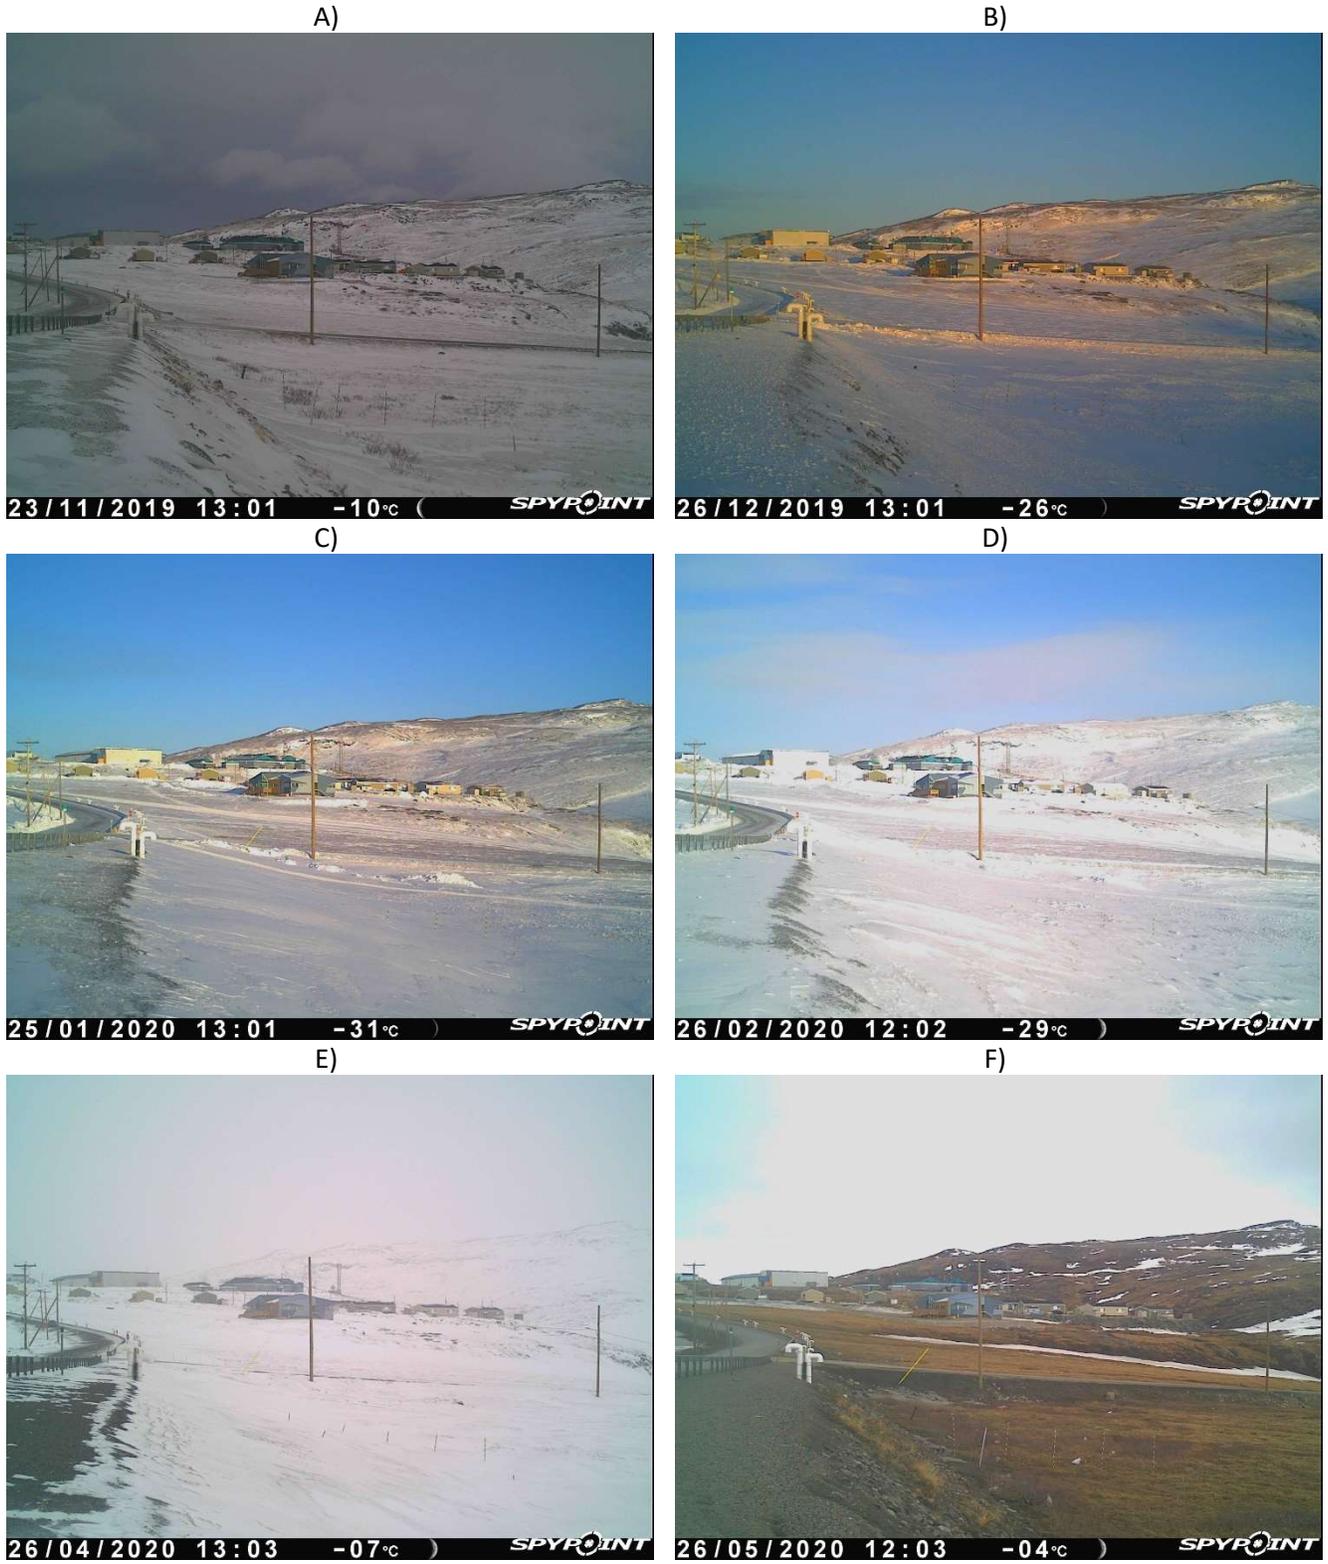
Figure 65 : Suivi photographique des conditions d'enneigement en marge de la route d'accès à l'aéroport de Salluit côté aval (drain thermique) pour l'hiver 2019-2020, caméra automatisée SalCam-4. Conditions d'enneigement au cours de l'hiver 2019-2020 au A) 23 novembre, B) 26 décembre, C) 25 janvier, D) 26 Février, E) 26 avril et F) 26 mai.
