Adapter la conception et développer des outils de gestion intégrés pour soutenir l'adaptation aux changements climatiques des infrastructures de transport en zone de pergélisol du Ministère des Transports du Québec

CC19.1

Rapport final

Groupe de recherche en ingénierie des chaussées et le Centre d'études nordiques,
Université Laval

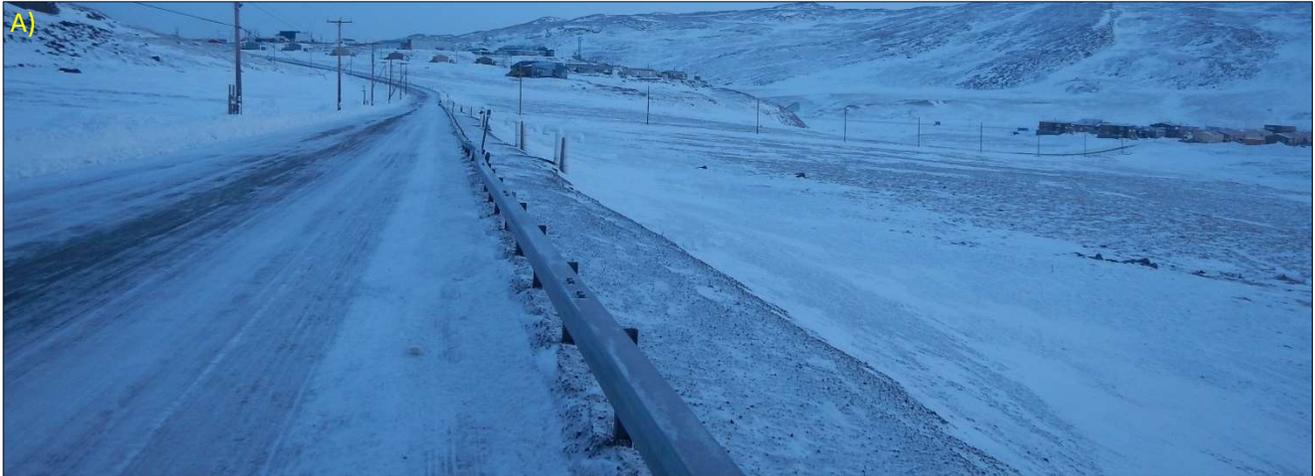
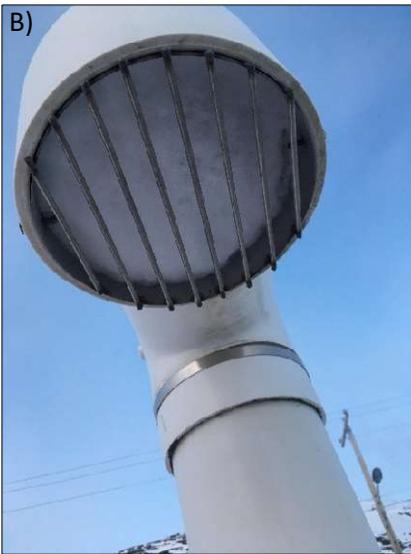
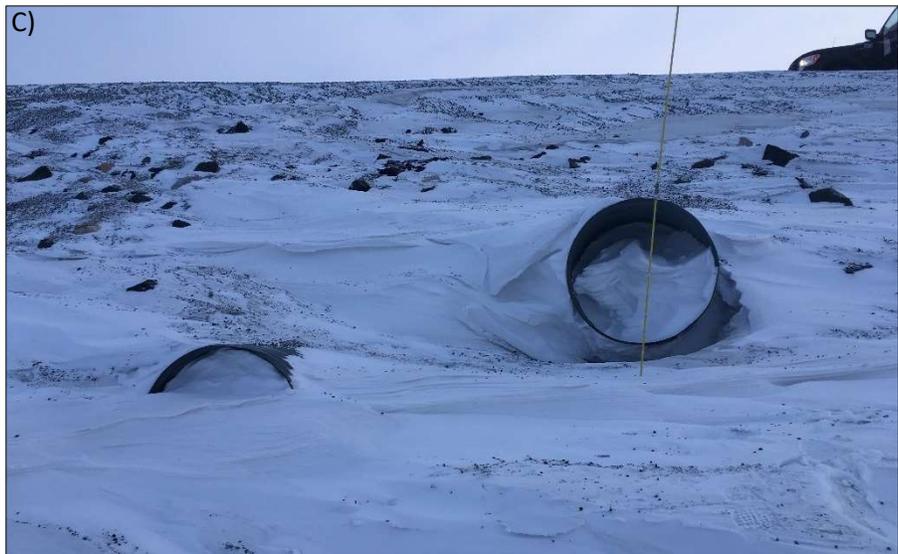
Figure 66 : Relation entre épaisseur de neige en marge de l'infrastructure et la distance du pied de remblai (Source : Geneviève Trudel, février 2020). Photos B) d'une cheminée d'entrée d'air du système à convection et C) d'un ponceau double bouchés par de la neige (Source : Yves Pilotte, février 2020).

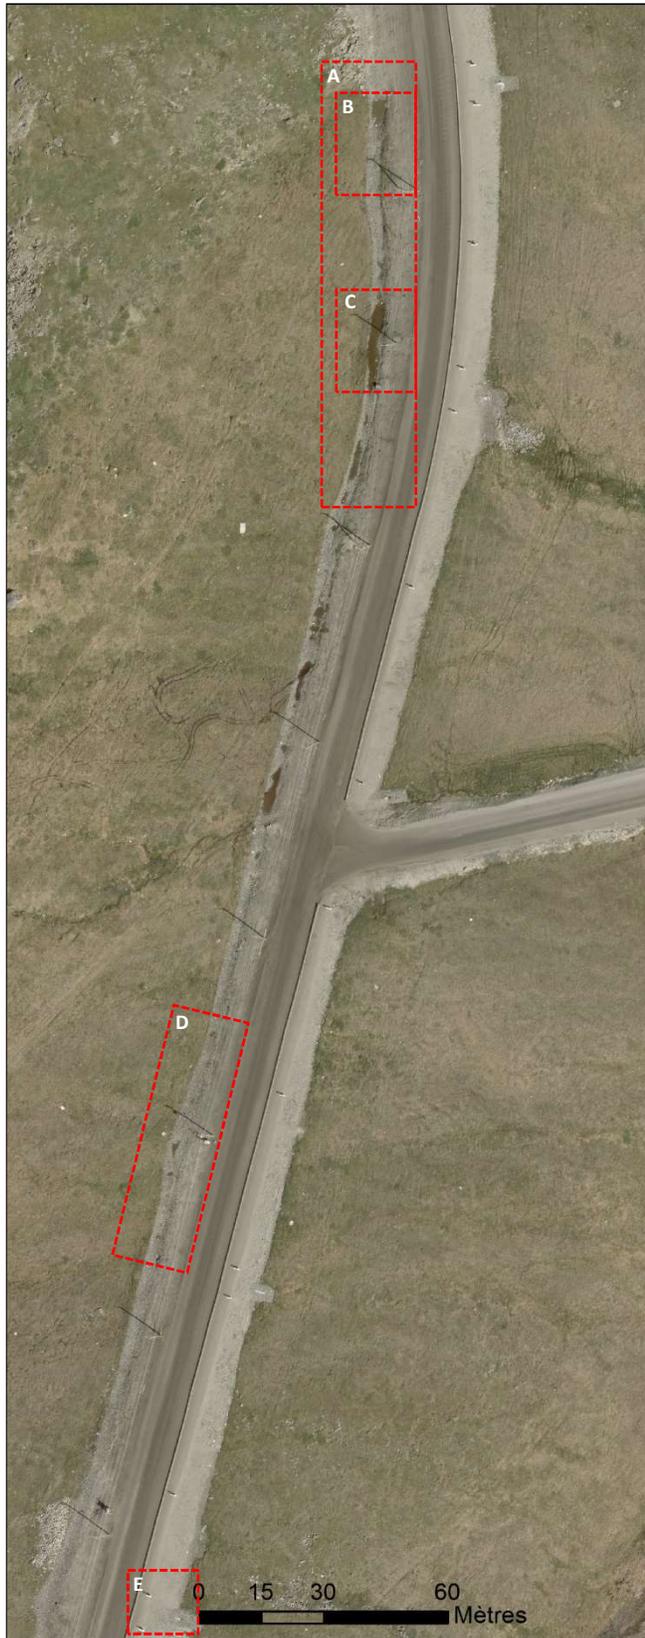
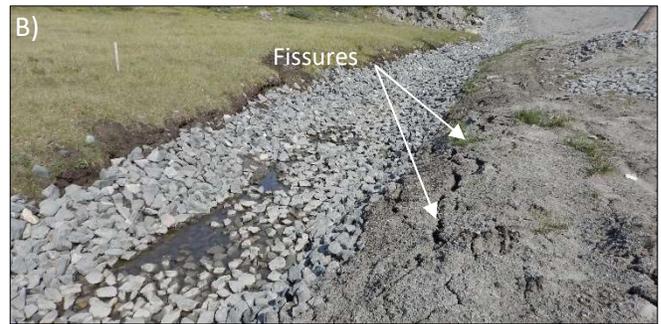
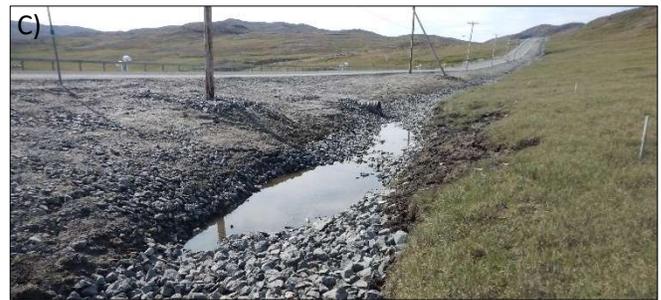
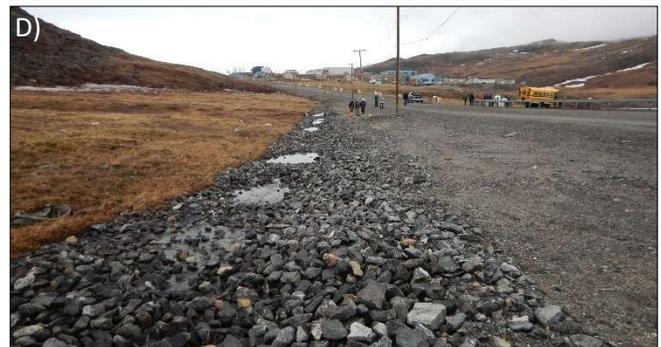
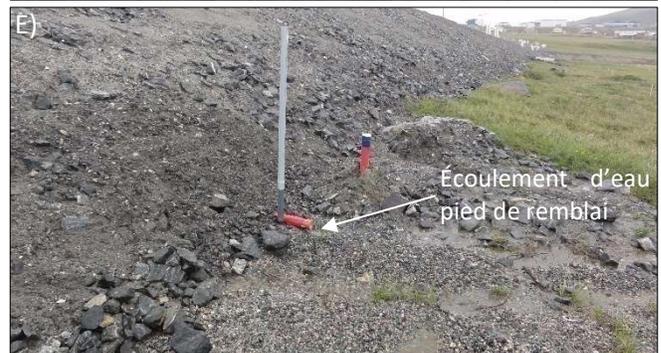
Figure 67 : Section de la route d'accès à l'aéroport de Salluit présentant des problèmes de drainage. A), B), C) et D) Accumulations d'eau côté amont associées à un mauvais drainage. E) Écoulement d'eau en pied de remblai côté aval (Modifiée de L'Héroult et Allard, 2016).

Même si les conditions de drainage ont été nettement améliorées lors de l'adaptation de la route en 2012 par la mise en place d'un fossé et des ponceaux jusqu'alors inexistantes et que des améliorations ultérieures ont été apportées en 2016 (reprofilage du fossé et mise en place de bermes), le réseau de drainage demeure une

composante sensible de l'infrastructure. À ce titre, il est anticipé que des tassements continuent de se développer dans le fossé, d'une part en raison de l'empilement d'importantes quantités de neige du côté amont, de la fragilité thermique du fossé en raison de l'excavation de la couche active et d'une partie du pergélisol lors de sa mise en place en 2012 (Figure 70A) et de la présence d'un pergélisol riche en glace. À juste titre, après le reprofilage des fossés en 2016, de nouvelles dépressions accompagnées de mares d'eau sont réapparues entre les chaînages 1+360 m à 1+460 m (Figure 70B). Il est donc recommandé de poursuivre le suivi de l'évolution de ces dépressions et d'élaborer un plan d'entretien préventif du fossé de drainage afin d'éviter que la situation se dégrade rapidement. À noter que le MTQ réalisera des travaux de réfection afin de remplacer l'extrémité de certains ponceaux endommagés par les opérations de déneigement et de remplacer complètement ceux qui présentent des déformations trop importantes. Il s'agirait alors d'une belle occasion de procéder au reprofilage du fossé tel qu'effectué en 2016, soit par le comblement des dépressions par l'ajout de matériau granulaire.

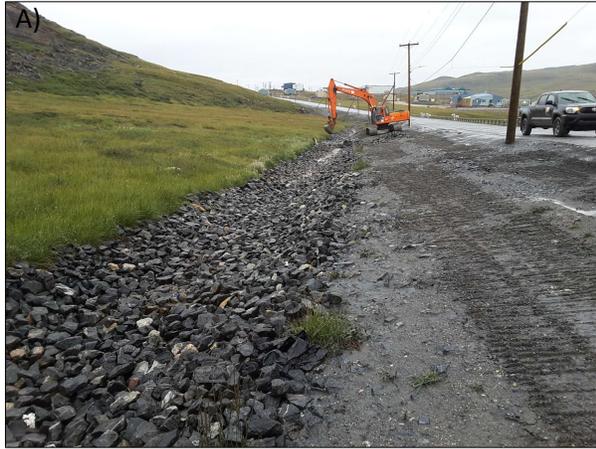
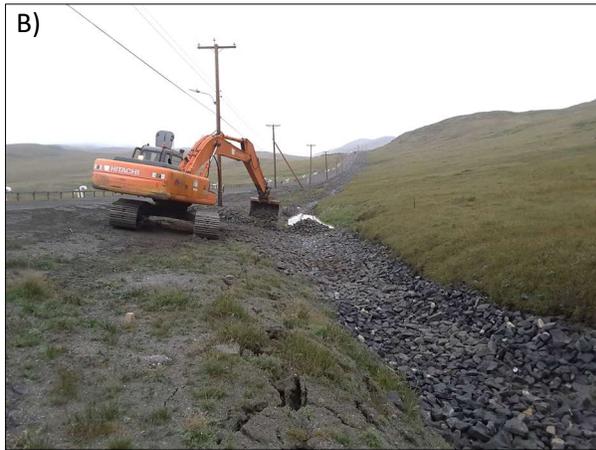
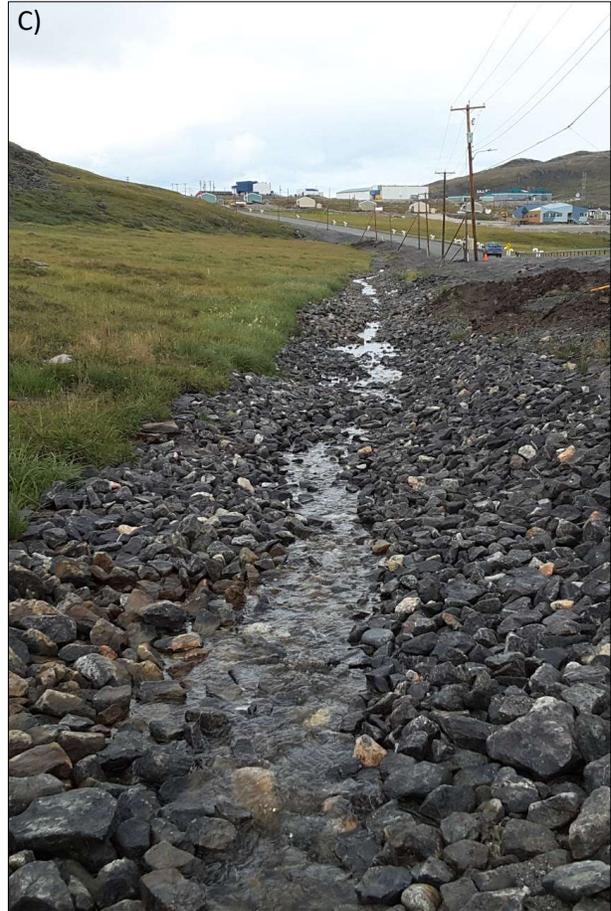
Figure 68 : A et B) Reprofilage par comblement du fossé côté amont de la route d'accès à l'aéroport de Salluit. C) Aperçu final du profil du fossé dans lequel l'écoulement est désormais rectiligne et fluant (Tirée de L'Hérault et Allard, 2016).

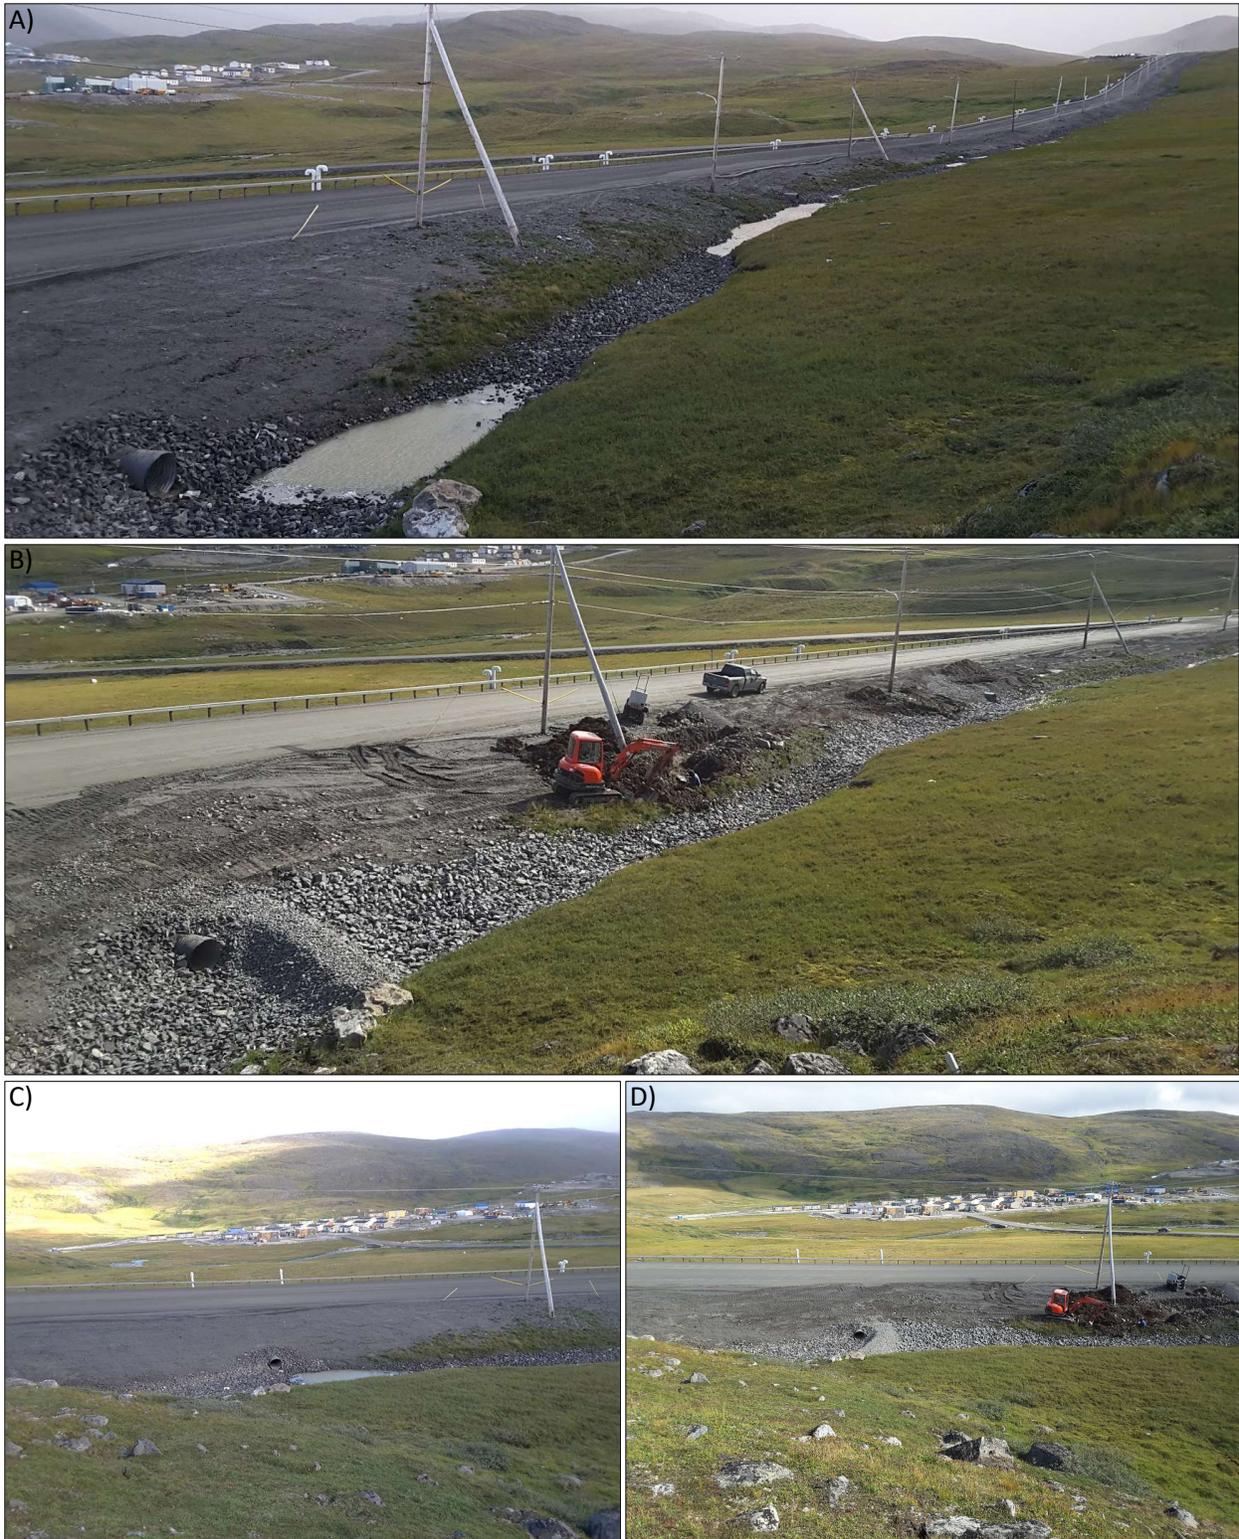
Figure 69 : Conditions du fossé de drainage sur le côté amont de la route d'accès à l'aéroport de Salluit avant (A et C) et après (B et D) les travaux correctifs de 2016 qui consistaient à reprofiler le fossé et mettre en place des bermes de déviation (Tirée de L'Hérault et Allard, 2016).

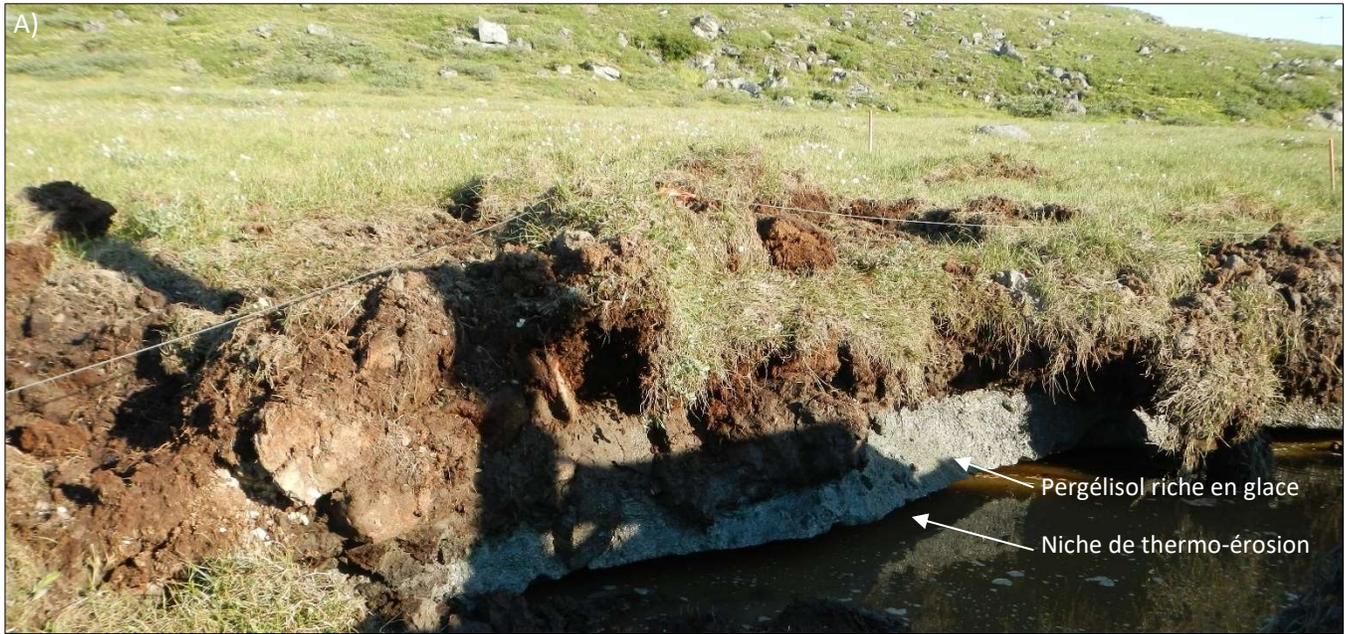
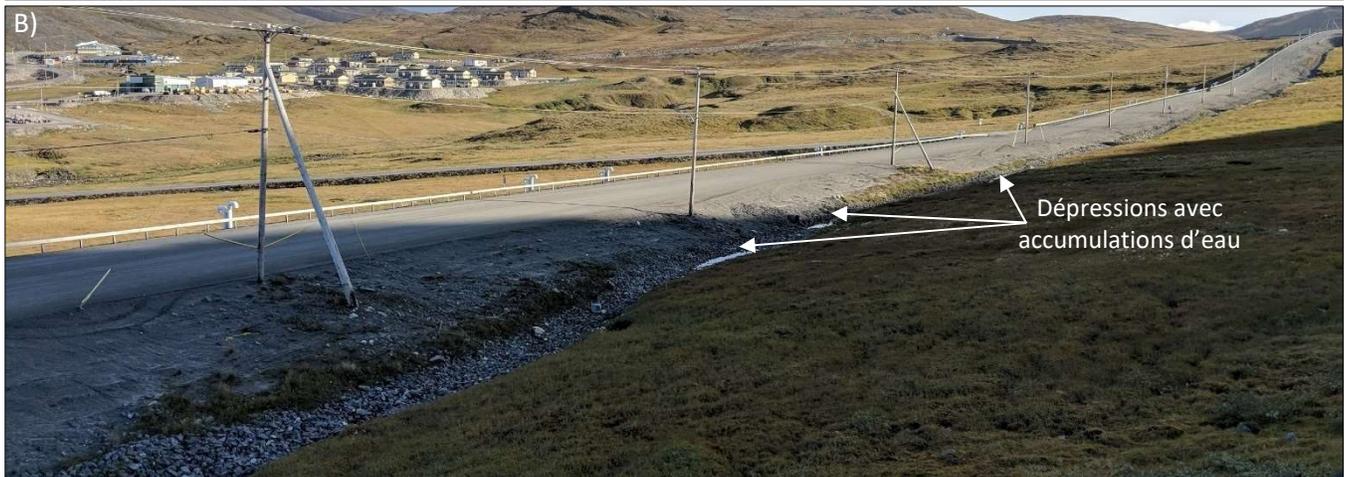
Figure 70 : A) Exposition d'un pergélisol riche en glace et développement d'une niche de thermo-érosion lors de l'excavation du terrain naturel à l'été 2012 au cours de la mise en place fossé de drainage côté amont, chaînage 1+380 m, route d'accès à l'aéroport de Salluit. B) Dépressions accompagnées d'accumulation d'eau observées à l'été 2019 entre les chaînages 1+380 m et 1+460 m.

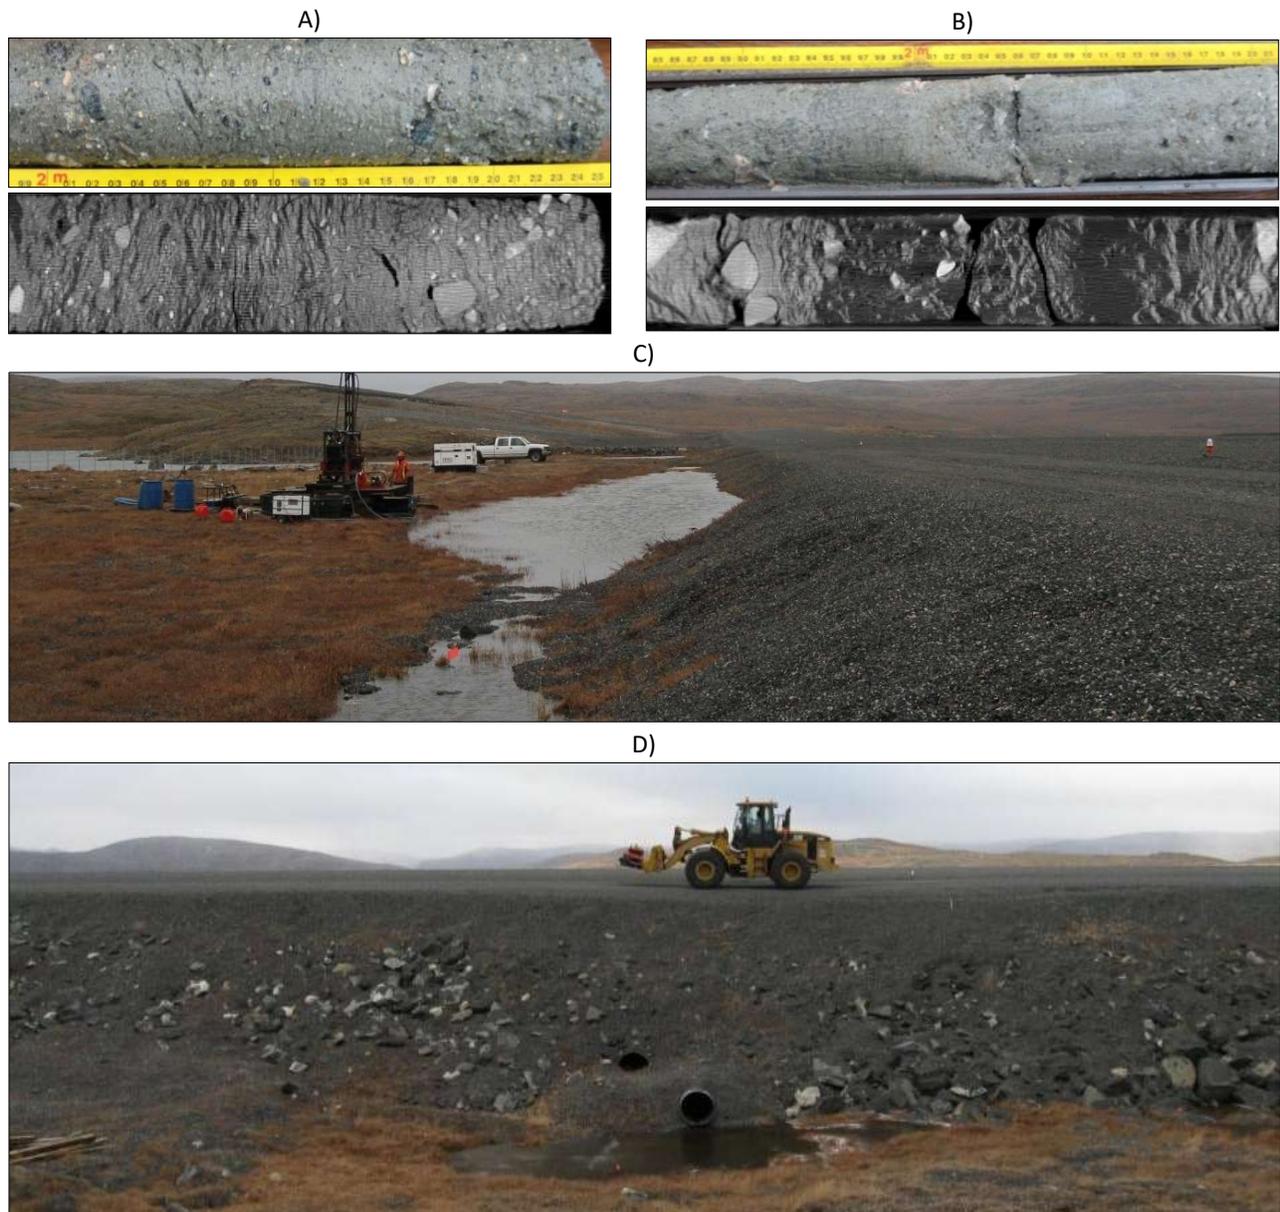
Figure 73 : A) Till riche en glace avec structure lenticulaire entre 1,97 et 2,25 m de profondeur, forage SAL-F3. B) Plafond du pergélisol riche en glace entre 1,92 m à 2,12 m, forage SAL-F5. C) Accumulations d'eau côté est, chaînage 2+510 m. D) Dépression importante sur le côté est de la piste au niveau des deux ponceaux superposés situés au chaînage 2+030 m. (modifiée de L'Hérault *et al.*, 2012).

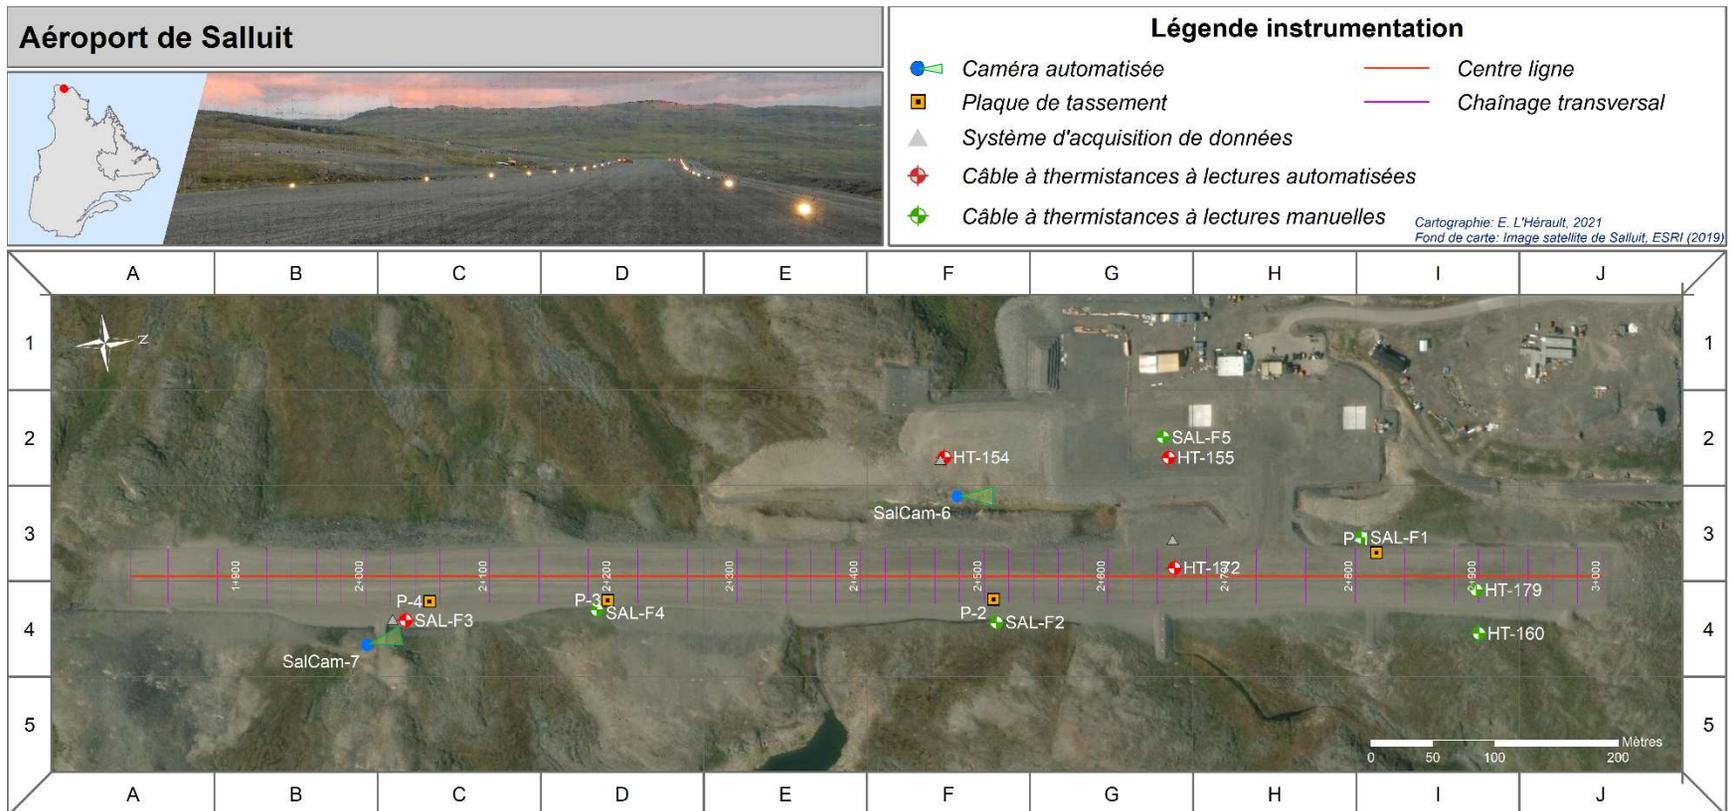
Figure 75 : Instrumentation existante et celle installée à l'automne 2018 pour évaluer la performance des techniques d'adaptation mises en place à l'aéroport de Salluit.

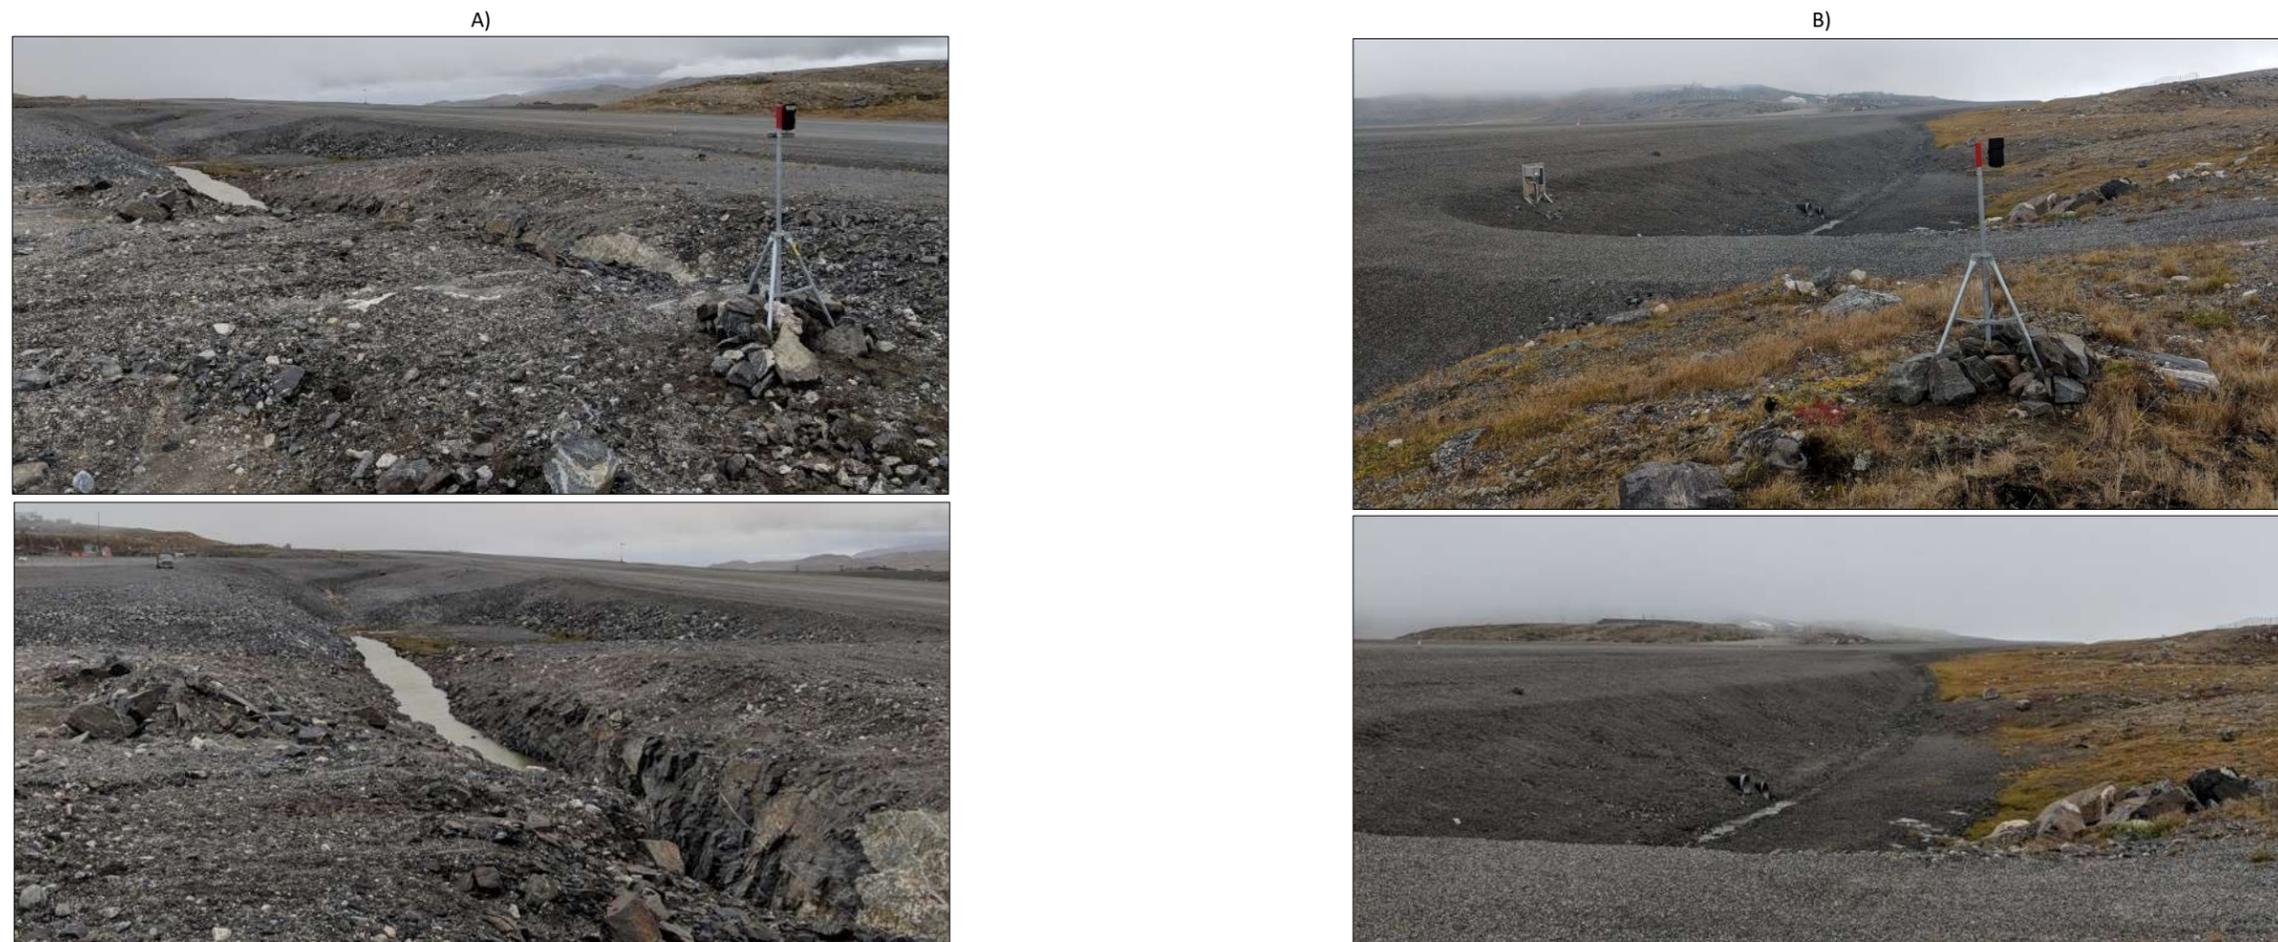
Figure 76 : Localisation des caméras automatisées installées à l'été 2018 le long de la piste d'atterrissage de Salluit. A) Emplacement de la caméra SalCam-6 et sa perspective. B) Emplacement de la caméra SalCam-7 et sa perspective.

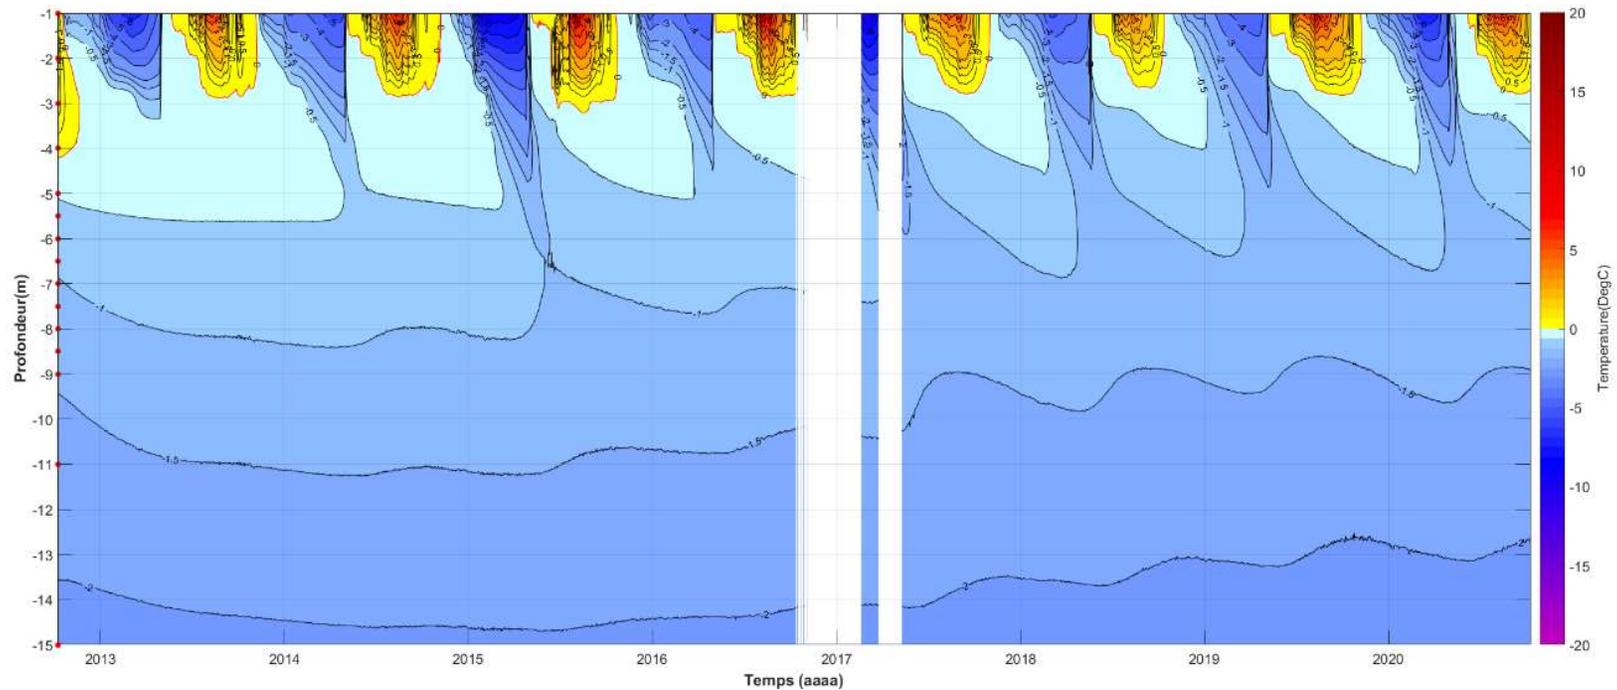
Figure 77 : Variations journalières de la température du sol en fonction de la profondeur et du temps sous le remblai à pente douce tronquée (câble à thermistances SAL-F3) pour la période d'octobre 2012 à octobre 2020, piste d'atterrissage de Salluit.

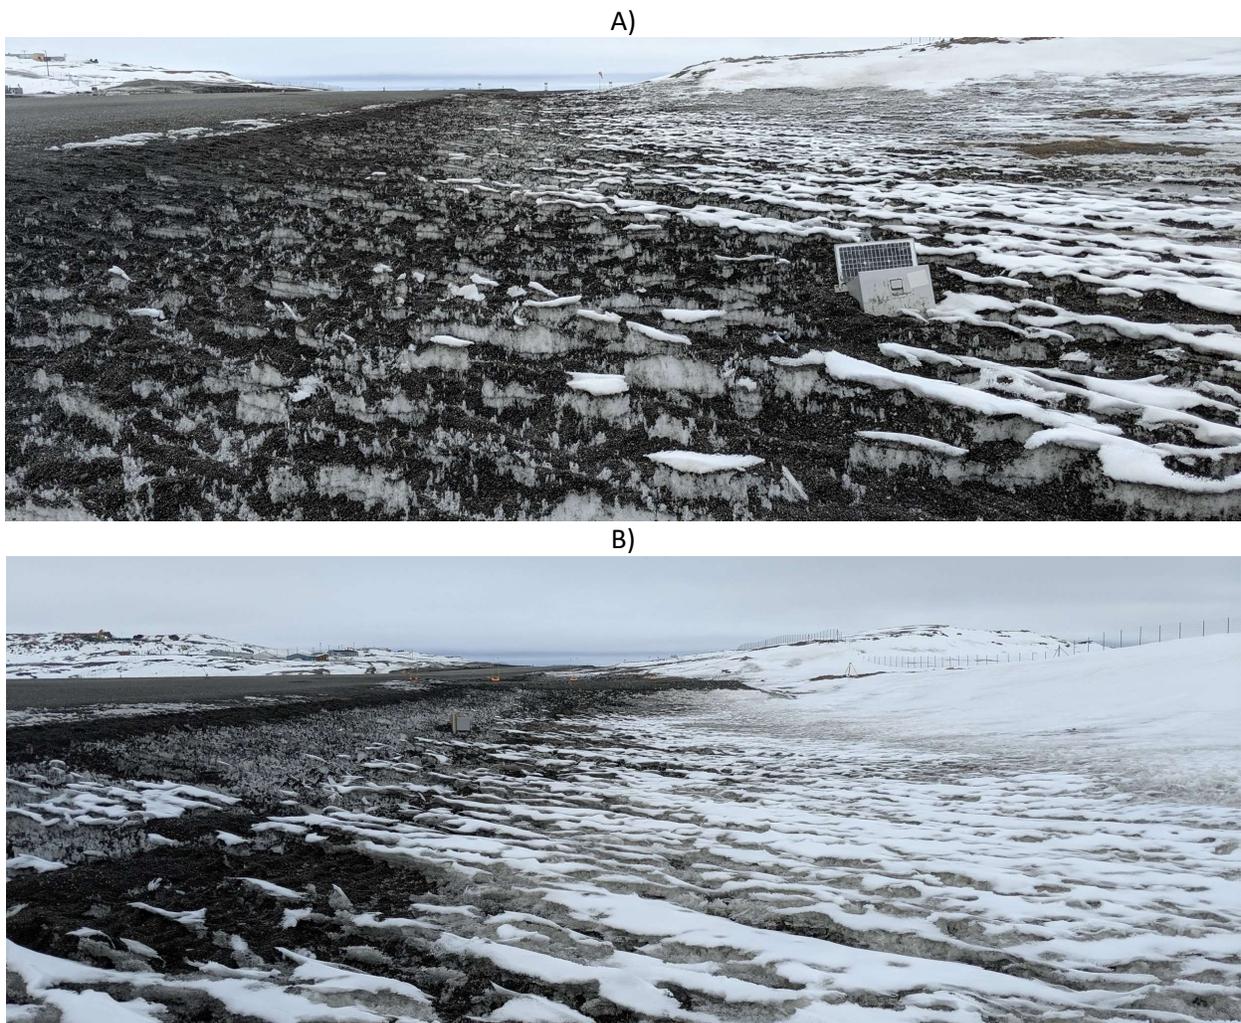
Figure 80 : A) Faibles accumulations de neige observées lors d'une visite à la fin de l'hiver 2019 à l'emplacement des pentes douces mises en place entre les chaînages 2+340 à 2+640 m. B) Importantes accumulations de neige toujours présentes dans le creux topographique en marge de la section de la pente douce tronquée entre les chaînages 1+920 à 2+140 m, piste d'atterrissage de Salluit.

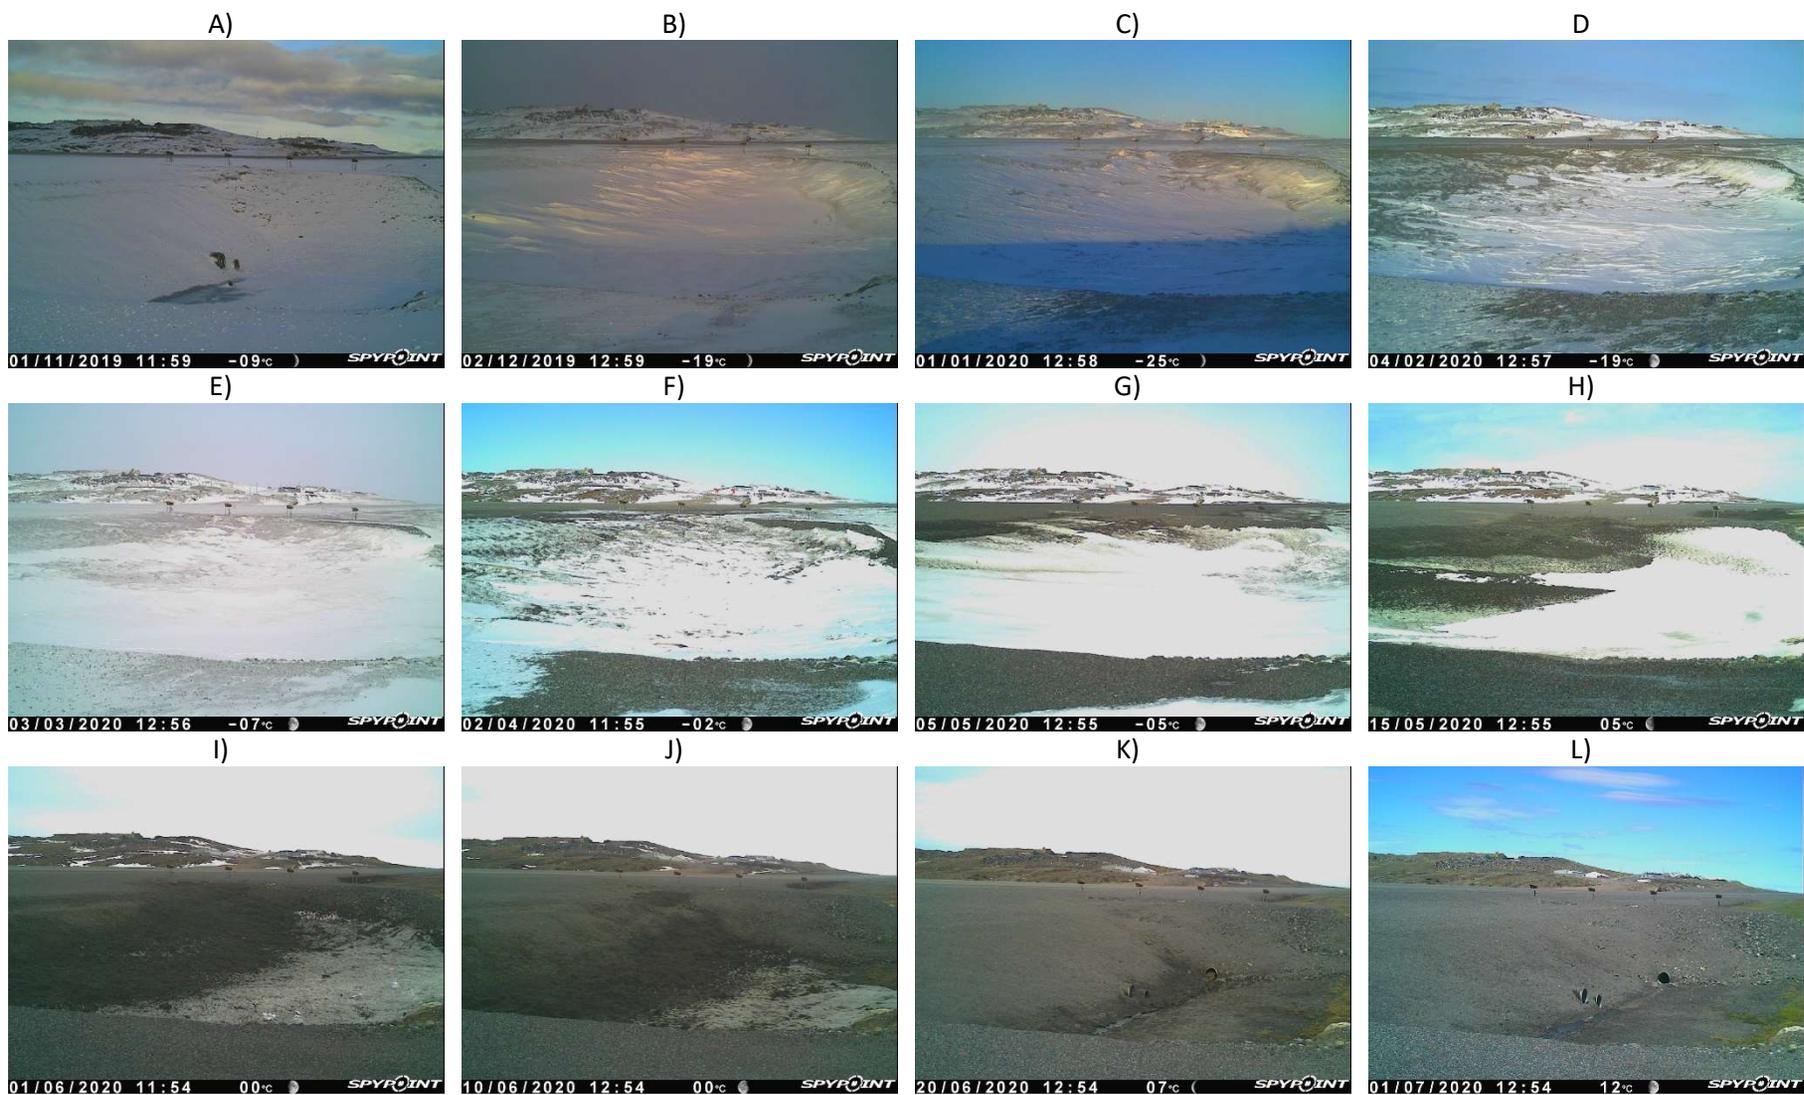
Figure 81 : Évolution des conditions d'enneigement entre les mois de novembre 2019 à avril 2020 (images A à G) et de drainage entre les mois de mai et juillet 2020 (images H à L), caméra SalCam-7, piste d'atterrissage de Salluit.

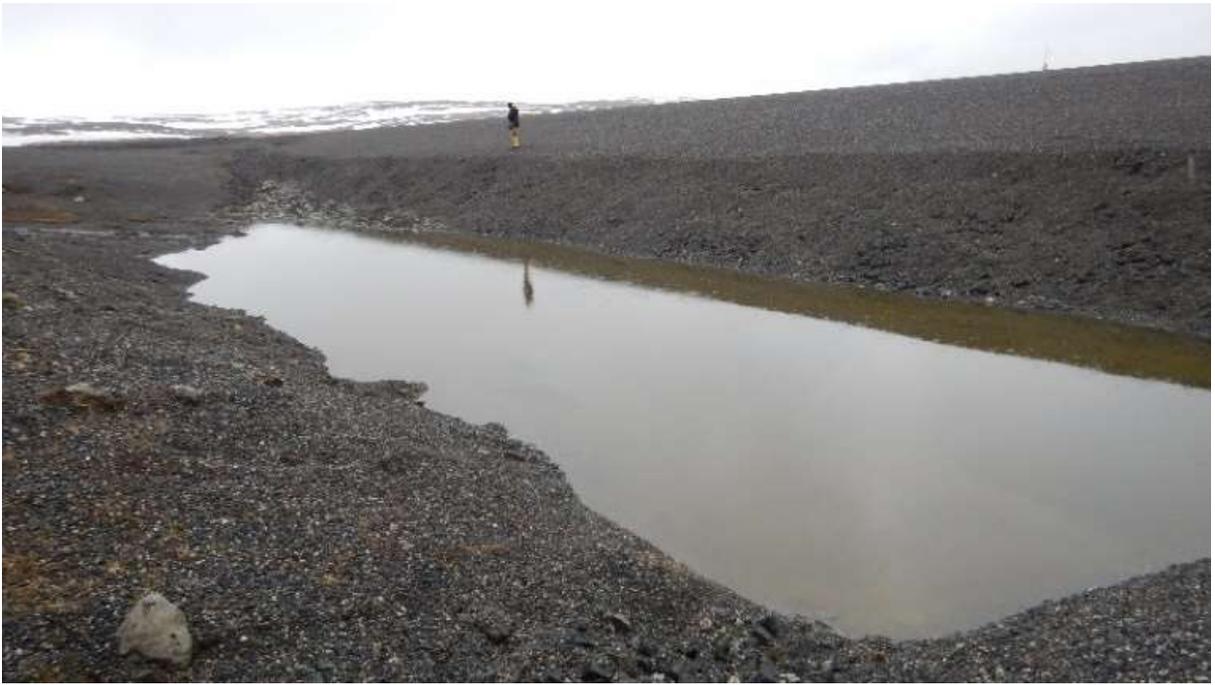
Figure 82 : Accumulation d'eau à la fin de la période de dégel (16 juin, 2015) pour la section de la pente douce tronquée située au sud du chemin d'accès à l'anémomètre, chaînage 1+940 à 2+000 m, piste d'atterrissage de Salluit.

Pour ce qui est du secteur du remblai à pente douce tronquée (chaînage 1+920 à 2+140 m), d'importantes accumulations de neige se retrouvent toujours piégées dans la dépression encore présente (Figure 80B). Il s'agit en effet d'un secteur où la neige soufflée par le vent s'accumule rapidement au début de l'hiver. C'est au cours de la mi-décembre à la mi-janvier que l'épaisseur maximale de la neige est généralement atteinte. D'après le suivi photographique assuré dans le secteur par la caméra automatisée SalCam-7 (Figure 81) et en fonction de l'épaisseur du remblai et la topographie locale, l'épaisseur du couvert de neige maximale est estimée entre 2 et 3 m environ. Des relevés de neige effectués dans le secteur par le personnel du MTQ (N2 et N12) indiquent que les accumulations de neige, depuis le début du suivi en 2006, demeurent sensiblement les mêmes malgré la mise en place de la pente douce tronquée en 2012 avec des valeurs moyennes autour de 1.2 m pour la période 2006-2020. En raison du manque de précision de la localisation de ces relevés, il est toutefois difficile de déterminer si ces derniers sont effectués en pied de remblai ou à mi-talus. Il n'en demeure pas moins que les épaisseurs de neige dans ce secteur sont suffisantes pour expliquer que malgré une remontée du pergélisol de quelques mètres suite à la mise en place du remblai la pente douce tronquée et un refroidissement des profils thermiques moyens du sol depuis 2012, le régime thermique demeure en déséquilibre avec un gradient thermique inverse (température plus chaude en surface qu'en profondeur). En ce qui concerne les conditions de drainage, le suivi photographique permet de confirmer que les deux ponceaux assurent un drainage de l'eau efficace de l'autre côté de la piste en période de dégel et tout au long de l'été (Figure 81). La situation est tout autre du côté sud du chemin d'accès à l'anémomètre ou le ponceau qui traverse ce dernier est sujet à l'obstruction par la glace, ce qui crée des accumulations d'eau importantes au printemps (Figure 82).

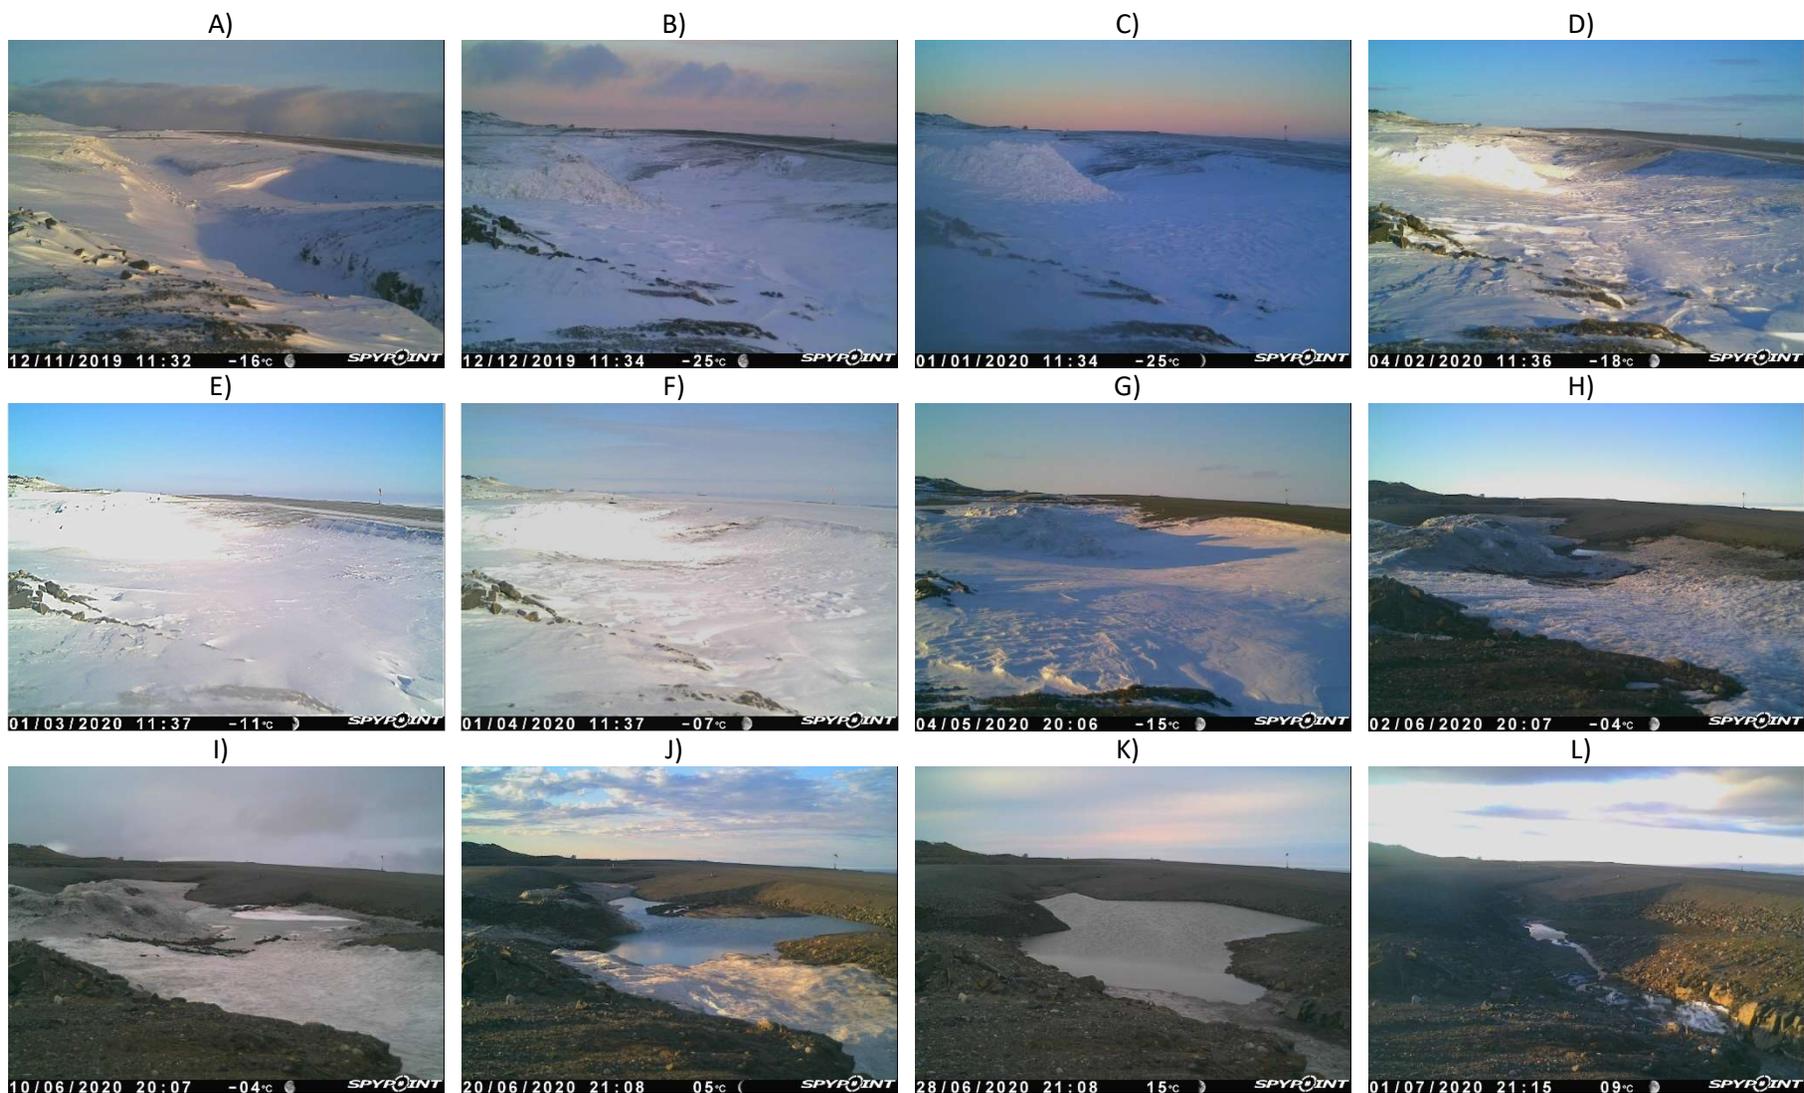
Figure 83 : Évolution des conditions d'enneigement entre les mois de novembre 2019 à avril 2020 (images A à G) et de drainage entre les mois de mai et juillet 2020 (images H à L), caméra SalCam-6, piste d'atterrissage de Salluit.

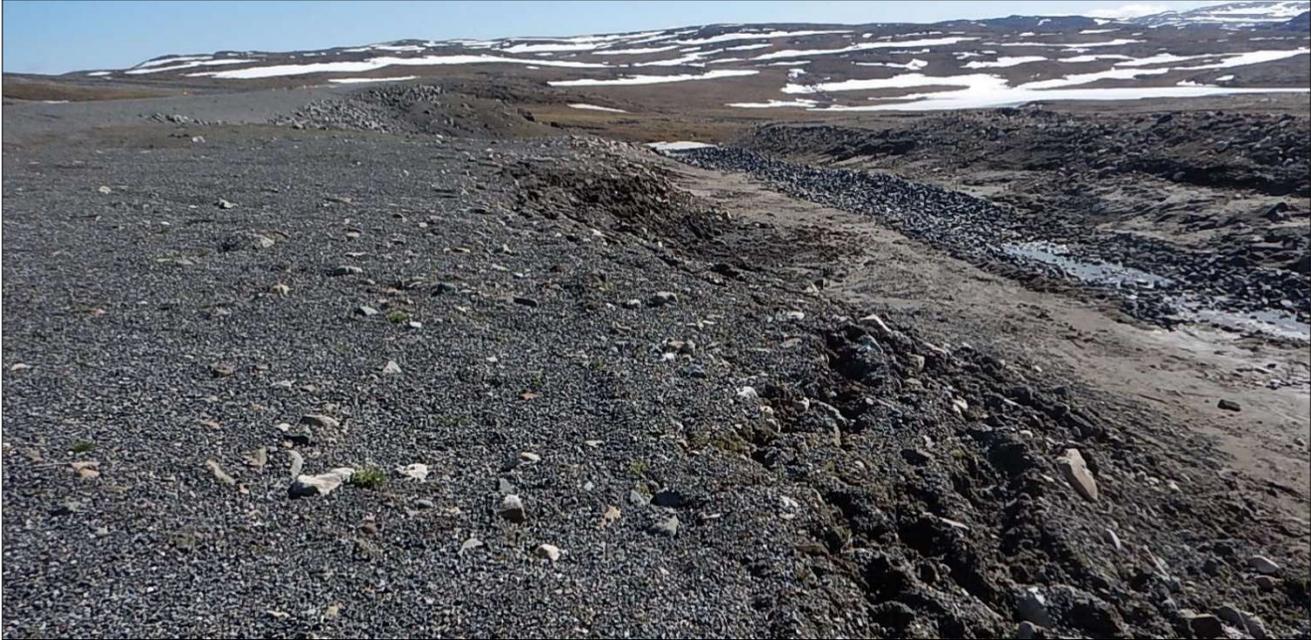
Figure 84 : Nombreuses fissures observées dans la section aval du fossé de décharge côté piste entre les chaînages 2+300 et 2+400 m (Source : MTQ, 2019).
