Adapter la conception et développer des outils de gestion intégrés pour soutenir l'adaptation aux changements climatiques des infrastructures de transport en zone de pergélisol du Ministère des Transports du Québec

CC19.1

Rapport final

Groupe de recherche en ingénierie des chaussées et le Centre d'études nordiques,
Université Laval

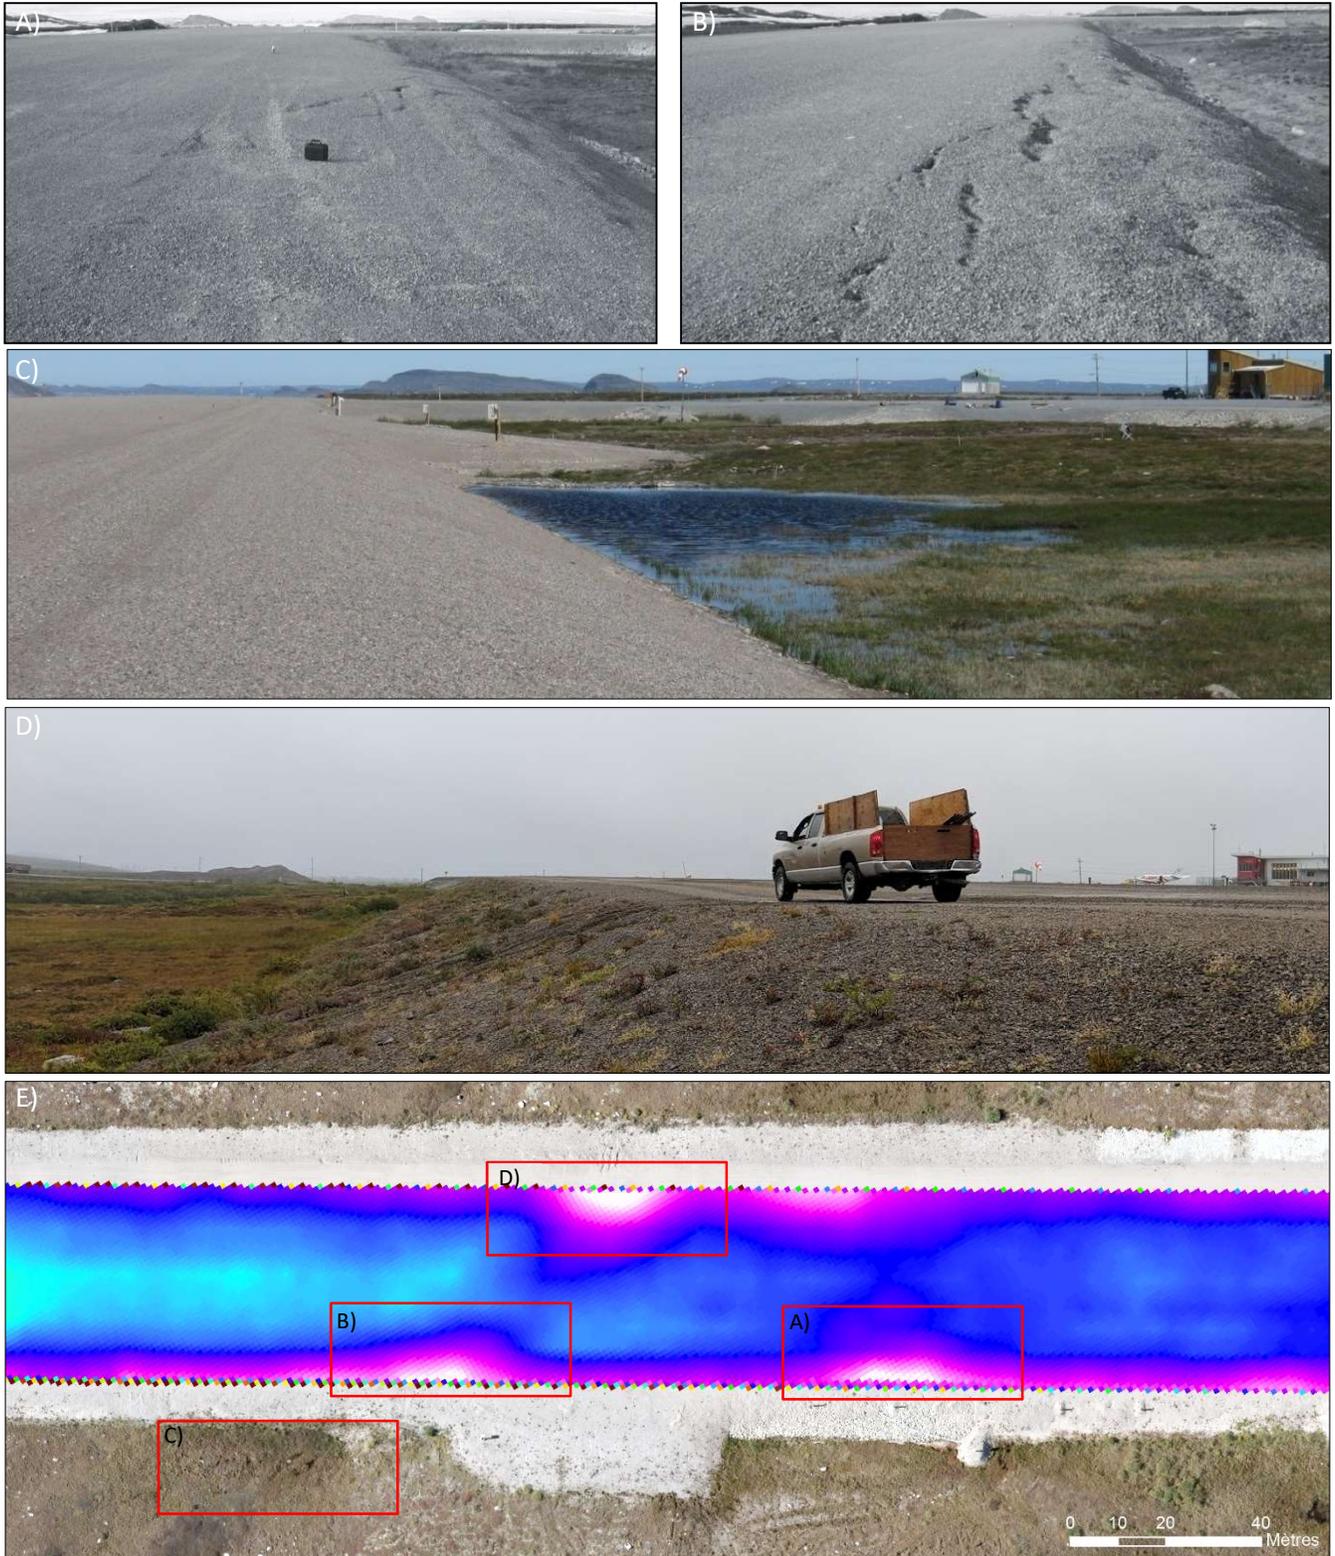
Figure 85 : A) et B) Importantes dépressions avec fissures longitudinales telles qu’observées en 2004 sur le côté est de la piste d’atterrissage de Tasiujaq entre les chaînages 5+100 et 5+140 m (Tirée de Allard et al., 2007). C) Accumulation d’eau au pied du remblai côté est au mois de juillet 2009 (Tirée de L’Hérault *et al.*, 2012). D) Dépression majeure sur le côté ouest observée à l’automne 2018 durant les travaux d’adaptations. E) Levé topographique réalisé à l’été 2018 par l’entrepreneur responsable des travaux d’adaptation et montrant les principales dépressions (teintes blanchâtres à violacées sur la figure) toujours présentes entre les chaînages 5+060 m et 5+300 m.

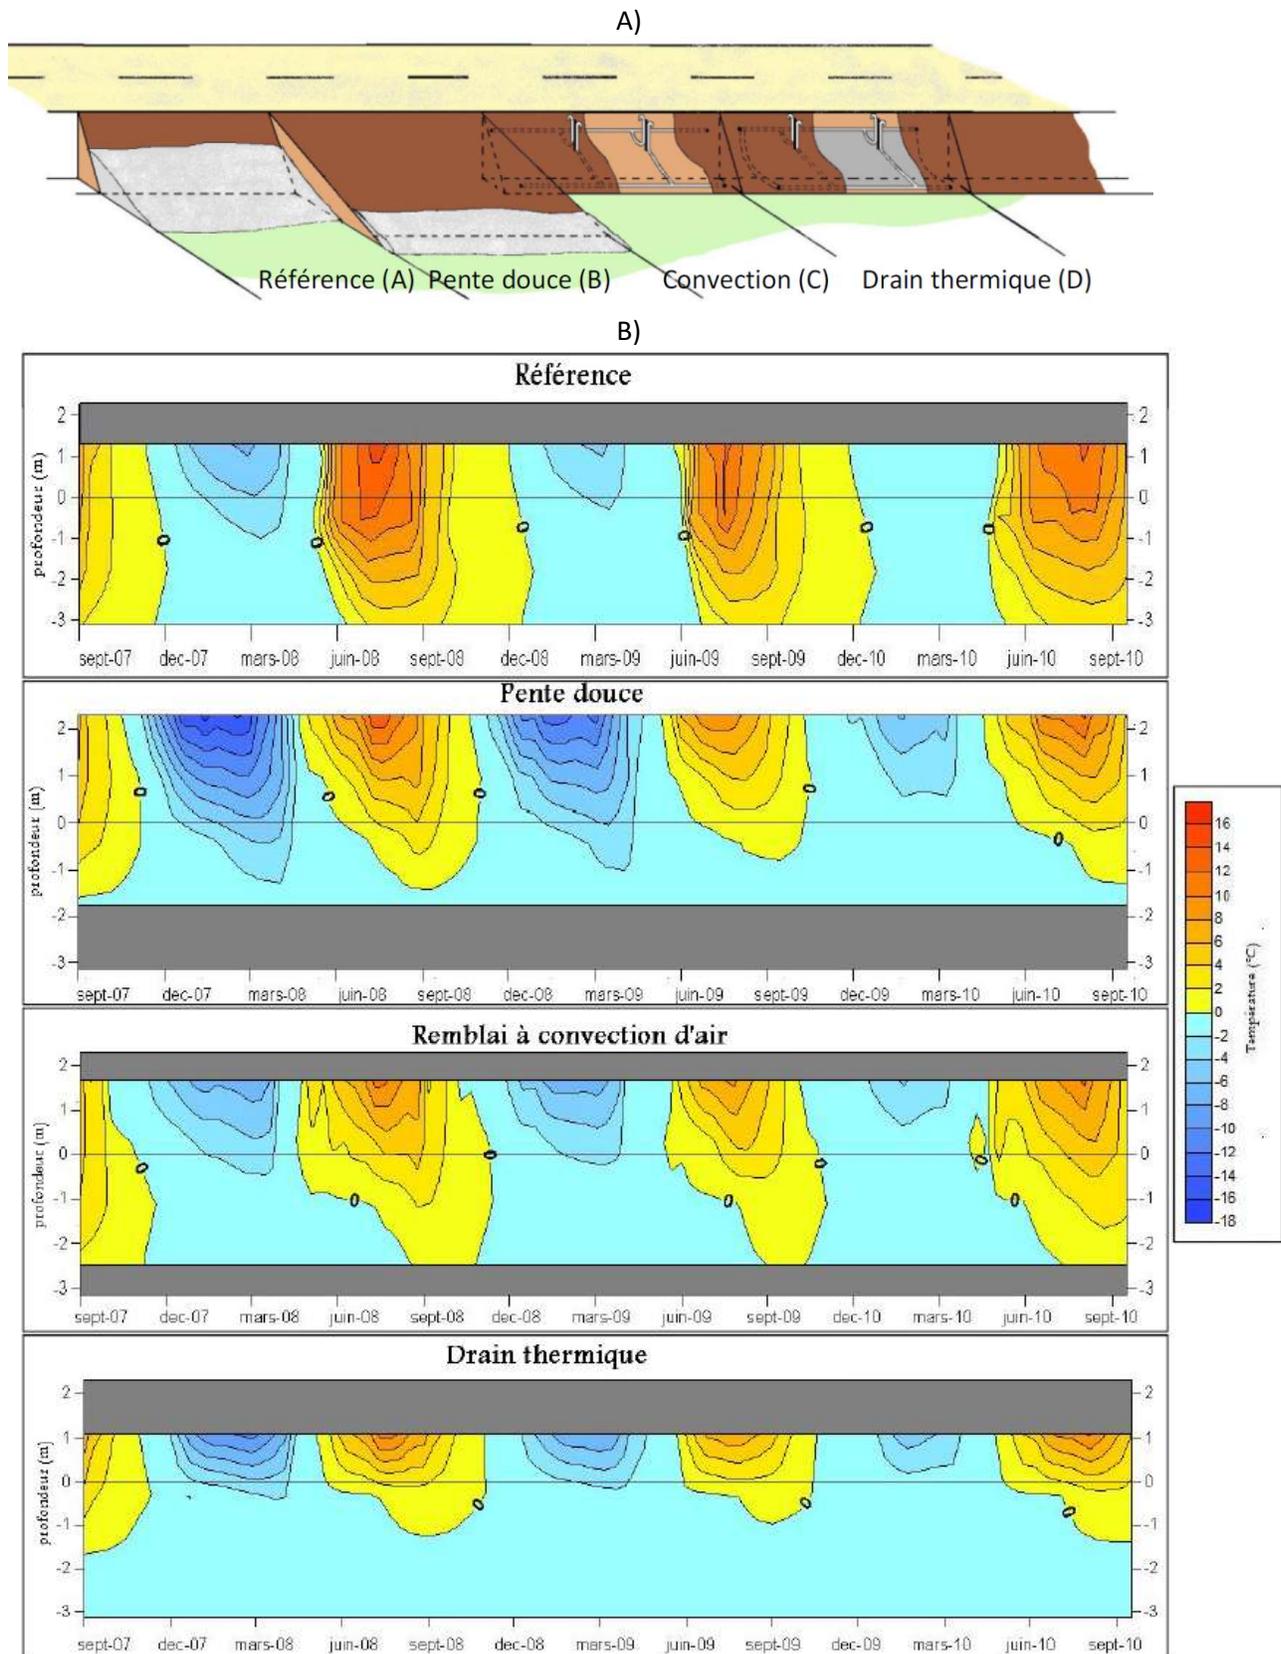
Figure 86 : A) Schéma des quatre sections des planches d'essai de Tasiujaq et B) leurs régimes thermiques mesurés en fonction de la profondeur et du temps (Tirée de Ficheur et Doré, 2011).

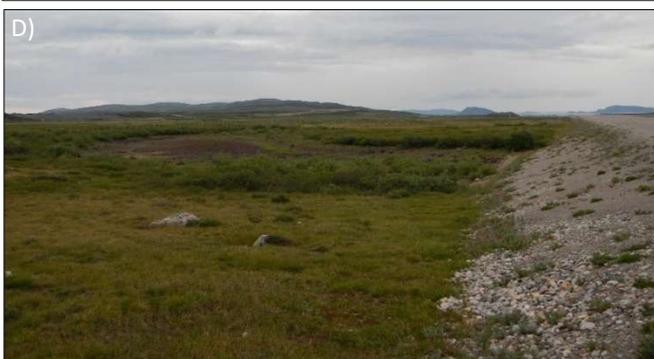
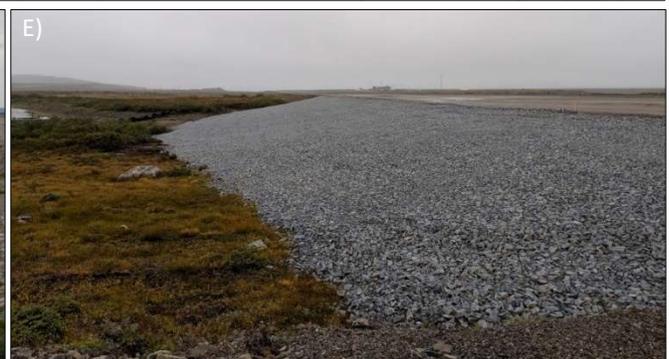
Figure 87 : A) Stratégie d'adaptation proposée qui consiste à adoucir les pentes sur l'entièreté de l'infrastructure (zone verte) (modifiée de L'Hérault et al., 2012). B) Position du front de dégel avant la mise en place de la stratégie d'adaptation et celle anticipée en réponse à l'adoucissement des talus. C) Stratégie d'adaptation finale mise en place à l'été et l'automne 2018. À noter que l'adoucissement des talus a été réalisé sur un peu plus de la moitié de la périphérie de la piste, soit tout le côté est (côté aérogare) et une section du côté ouest comprise entre l'extrémité sud de la piste et l'ancien méandre. Photo de la pente du talus de la piste D) avant et E) après son adoucissement.

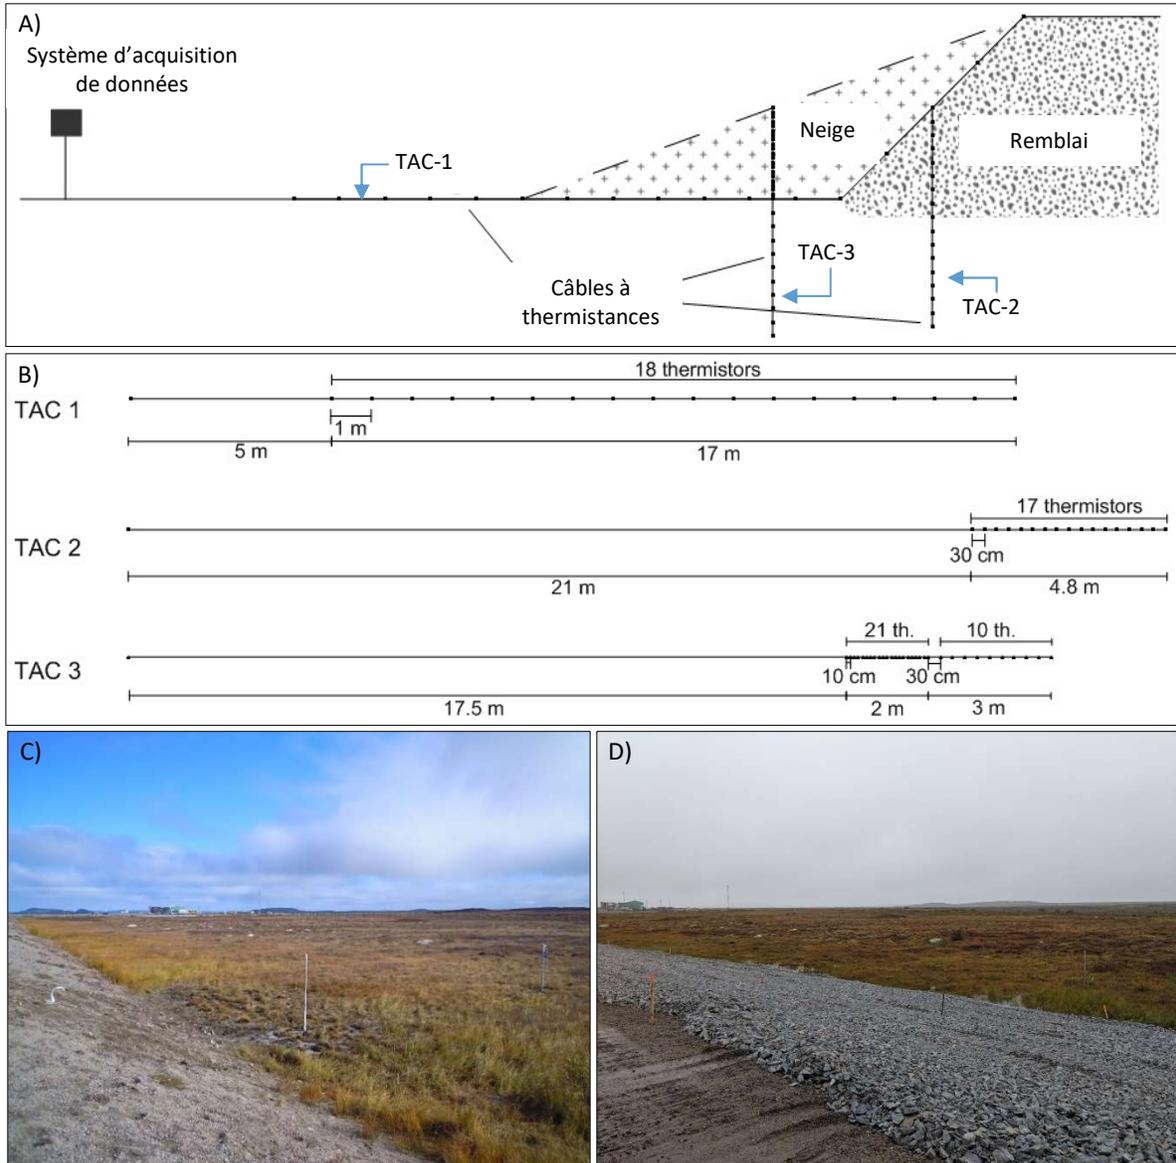
Figure 88 : A) Schéma de localisation des câbles de capteurs de températures installés en septembre 2014 pour un projet de recherche visant à documenter l'effet thermique de l'enneigement sur le pergélisol à la piste d'atterrissage de Tasiujaq (modifiée de Lanouette, 2021). B) Répartition des capteurs de températures le long des câbles TAC-1 (horizontal), TAC-2 (vertical) et TAC-3 (vertical) (modifiée de Lanouette, 2021). Aperçu du site C) avant et D) après l'adoucissement des talus du remblai complété à l'automne 2018.

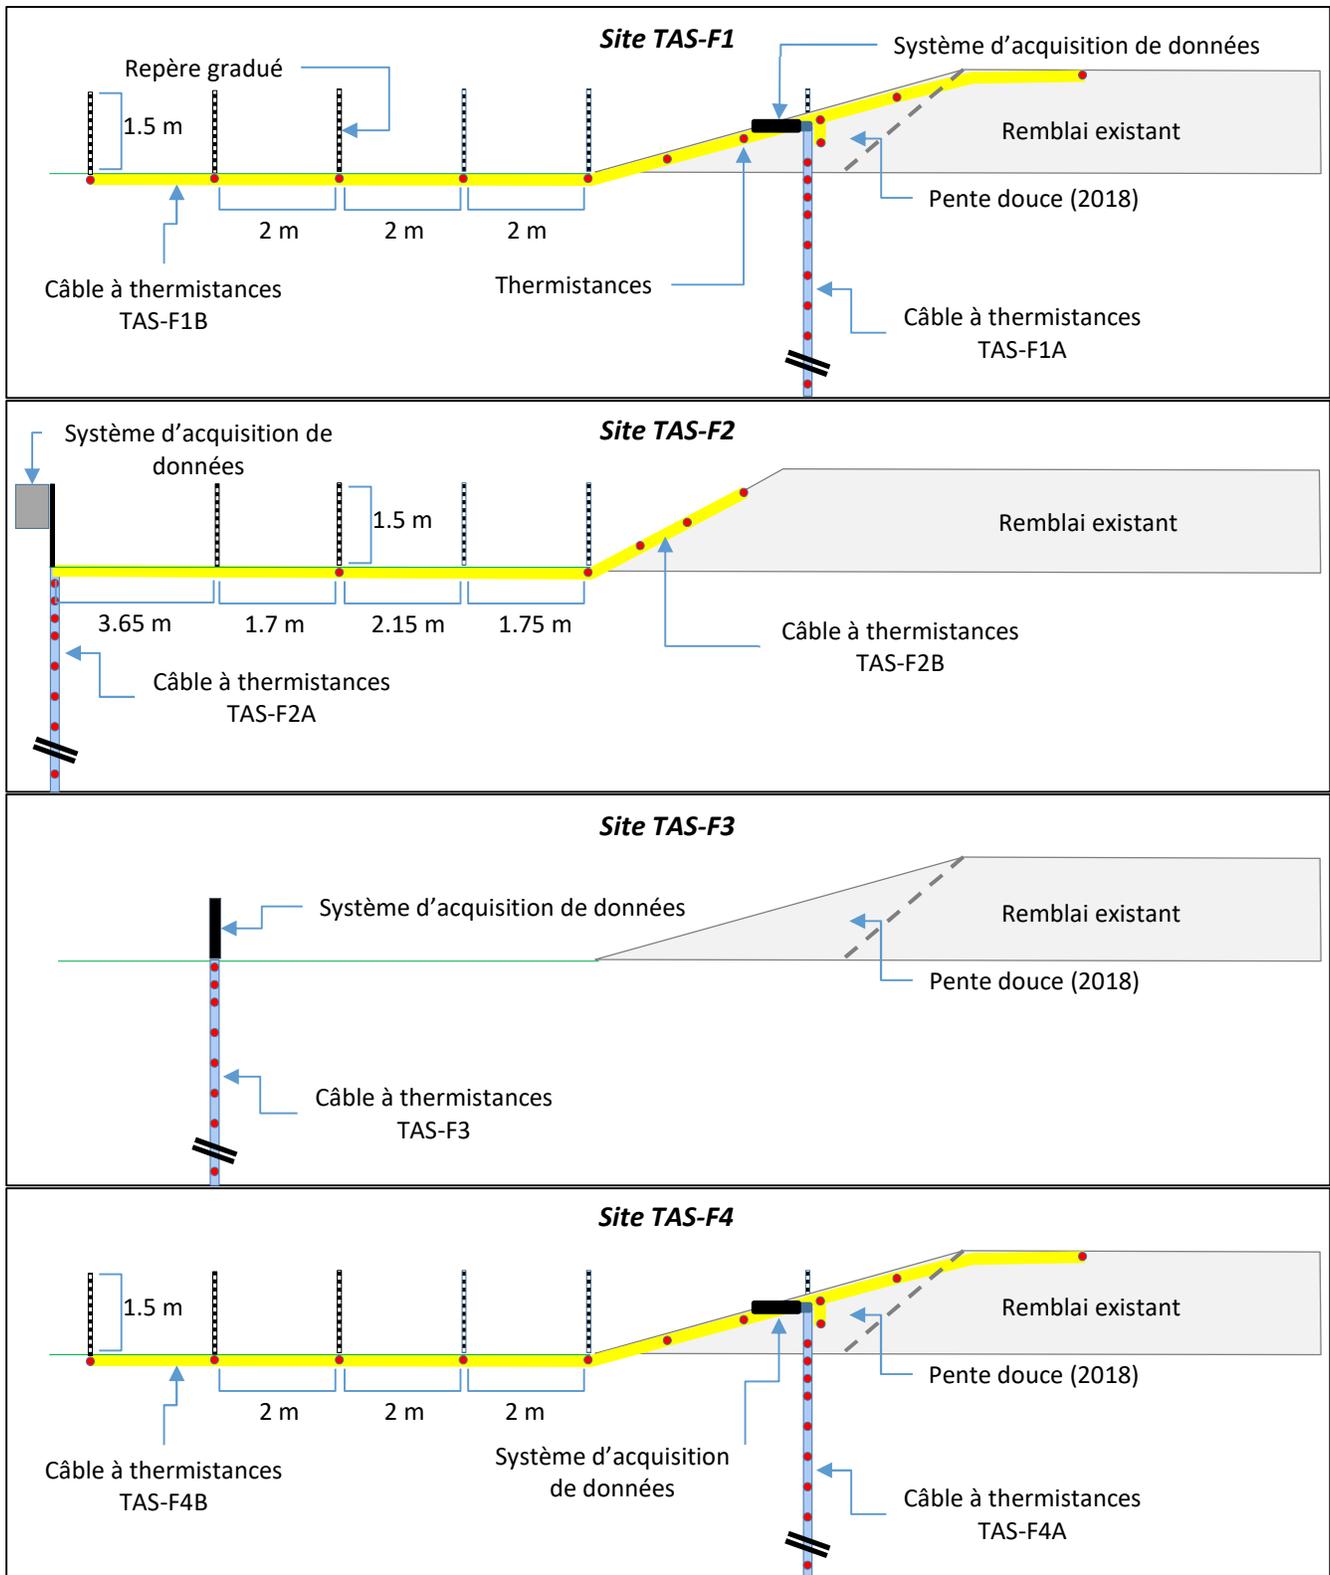
Figure 89 : Configurations des nouveaux câbles à thermistances installés à la piste d'atterrissage de Tasiujaq en 2018 pour évaluer la performance thermique des remblais à pentes adoucies et documenter l'influence des conditions de surface (type de surface, conditions d'enneigement et de drainage) sur le bilan thermique en surface pour différentes sections de l'infrastructure (accotement, talus, pied de talus et milieu naturel).

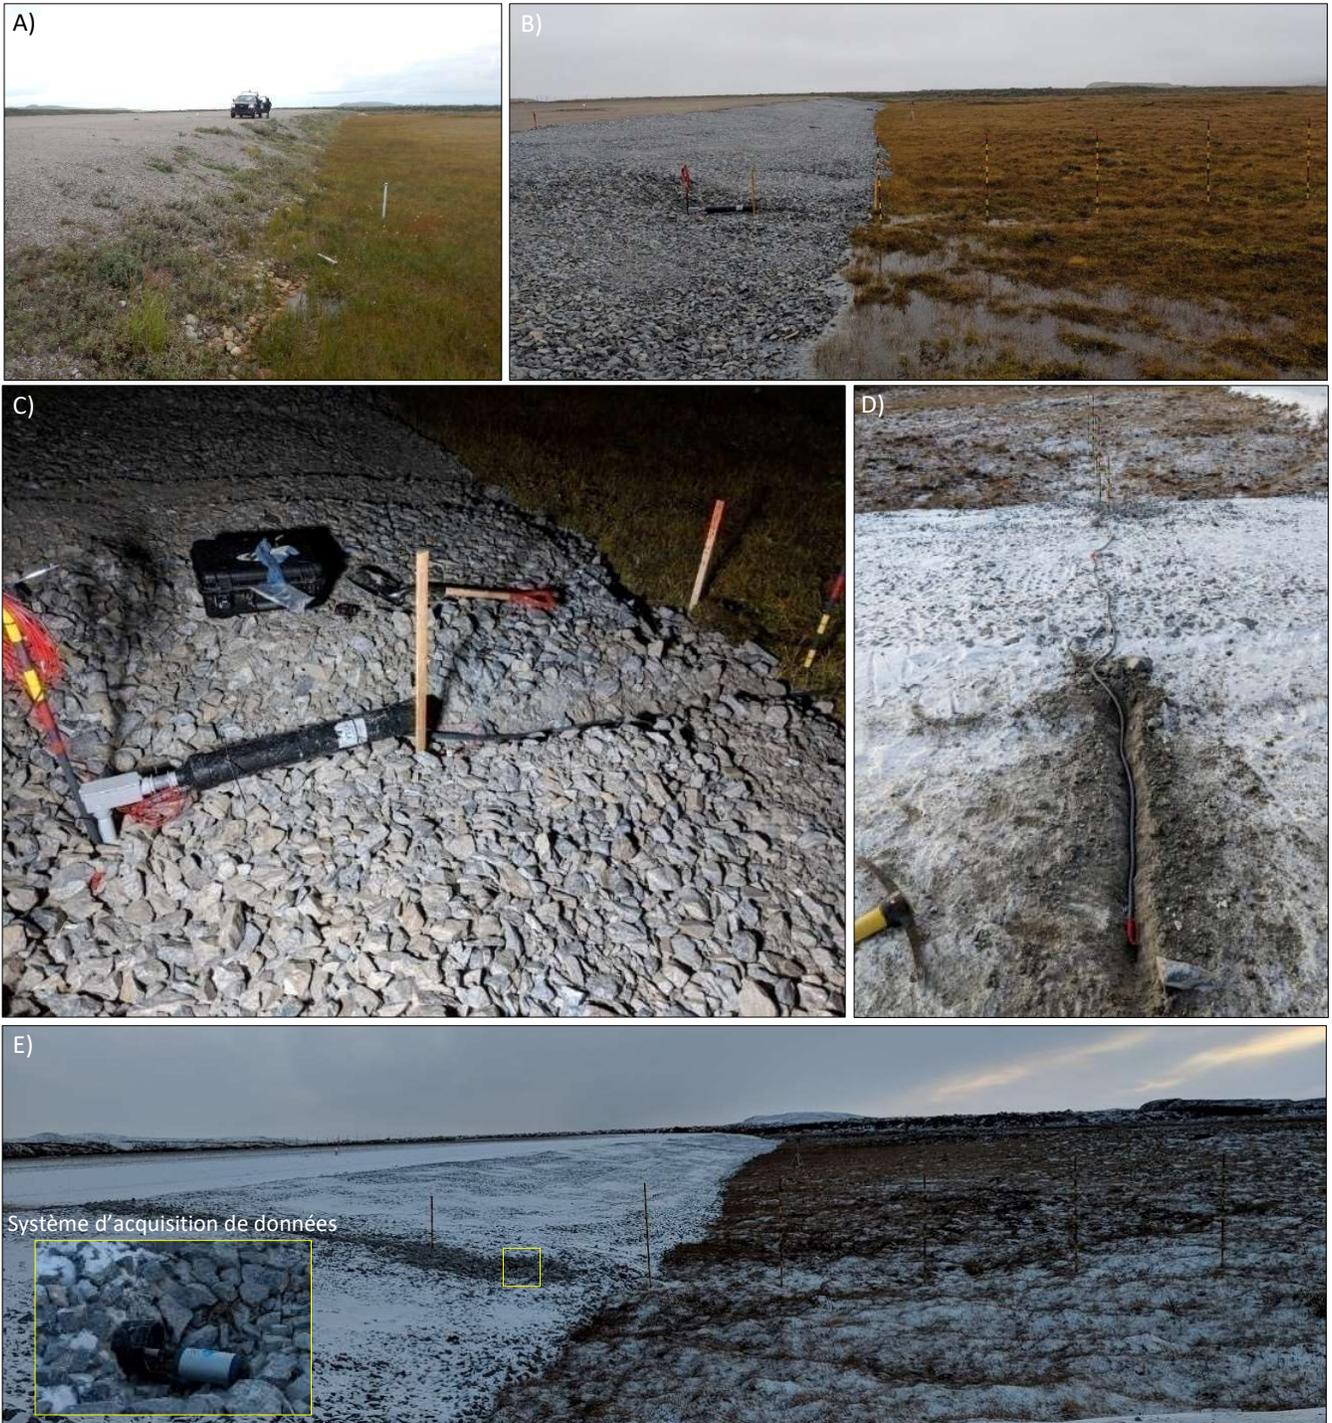
Figure 90 : A) Puits de forage TAS-F1 avant le début des travaux d'adaptation à la piste d'atterrissage de Tasiujaq. B) Installation des câbles à thermistances et repères gradués une fois l'adoucissement des pentes de talus complété en 2018. C) Branchement des câbles à l'intérieur d'un tuyau ABS contenant le nouveau système d'acquisition. D) Finalisation de l'installation des câbles à thermistances en surface (câble horizontal). E) Aperçu final du site TAS-F2 une fois les travaux d'adaptation et d'instrumentation complétés.

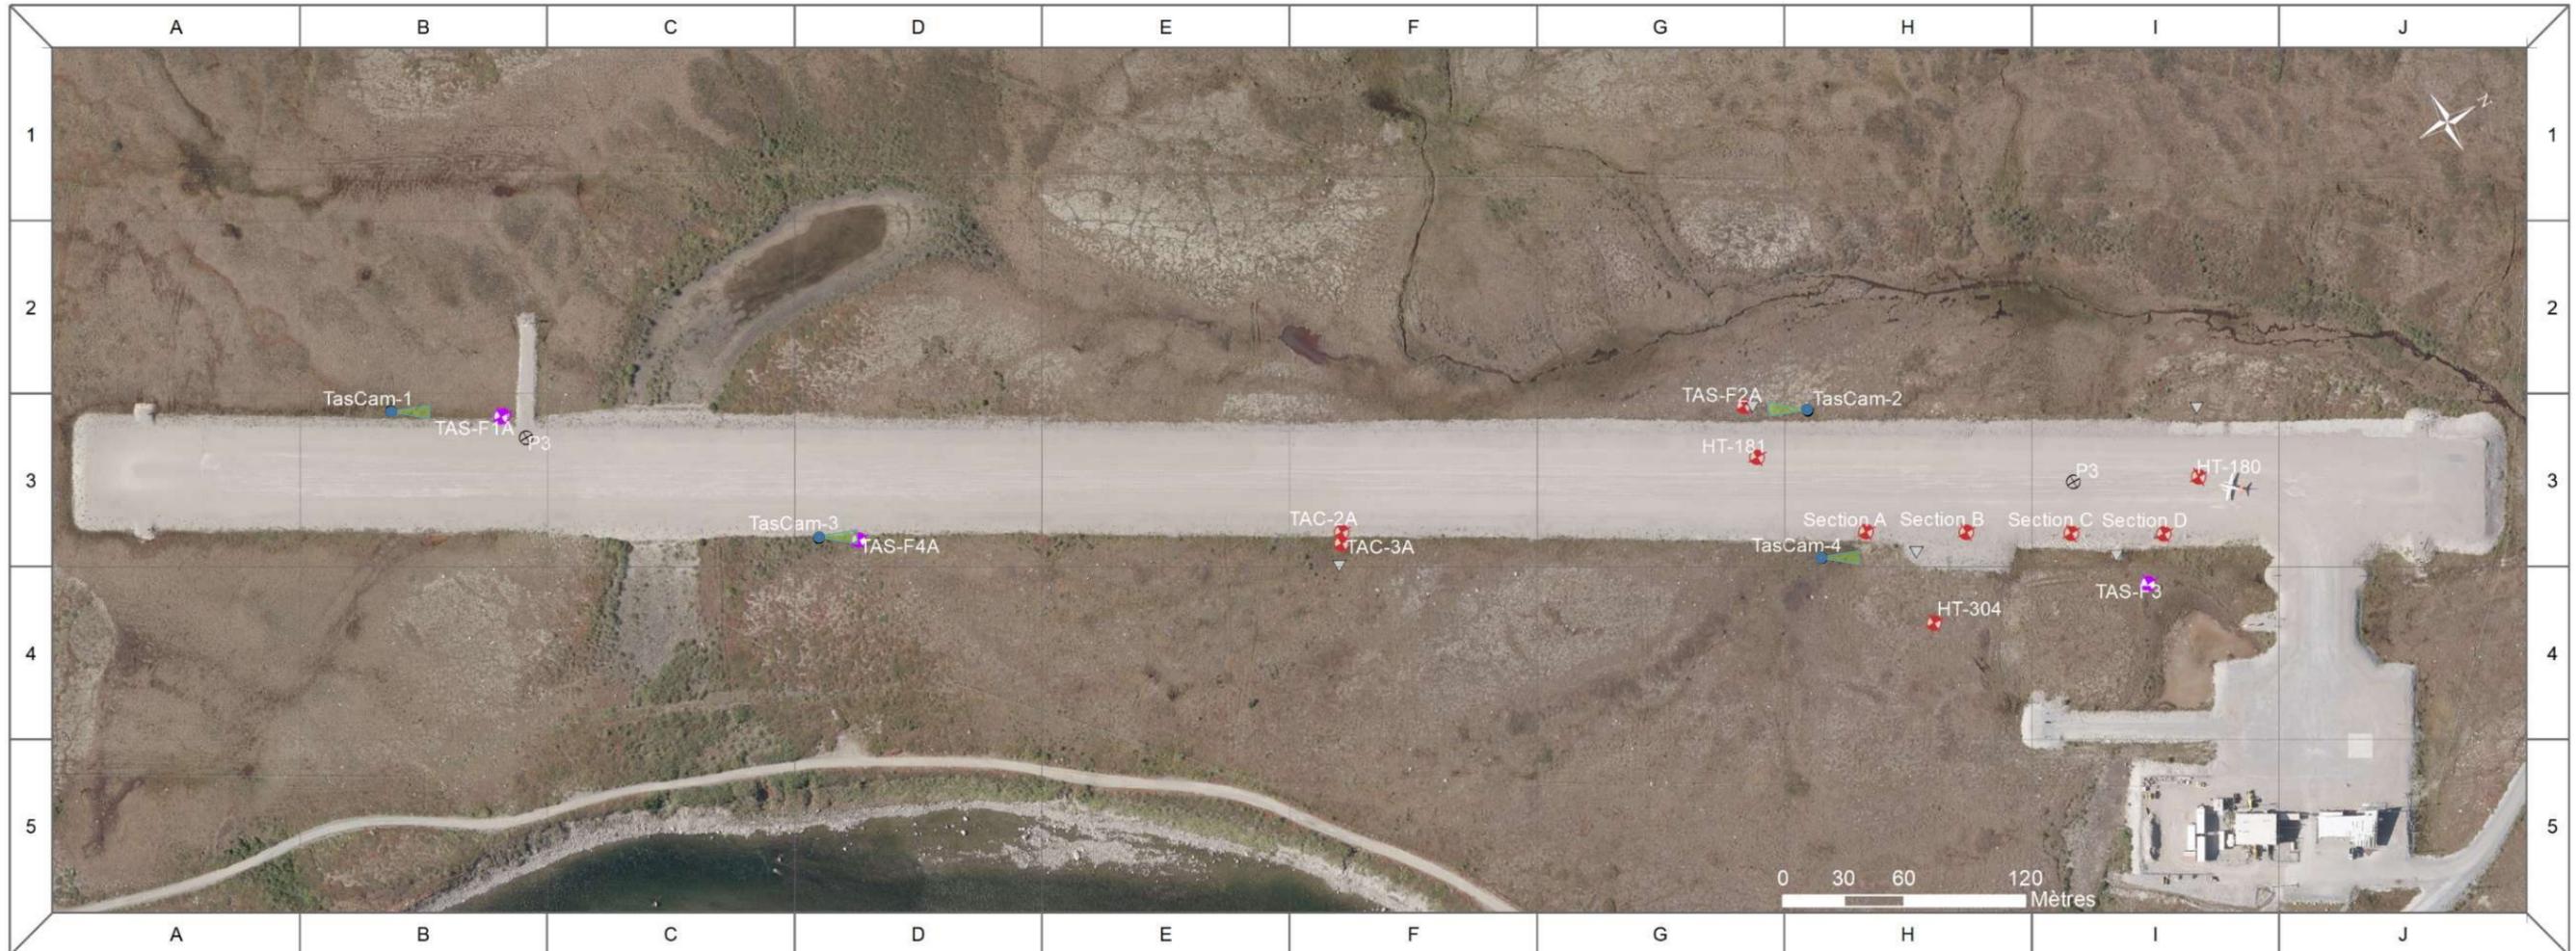
Figure 91 : Localisation de l'instrumentation existante et celle nouvellement installée à l'automne 2018 pour évaluer la performance des techniques de mitigation implémentées pour la piste d'atterrissage de Tasiujaq.

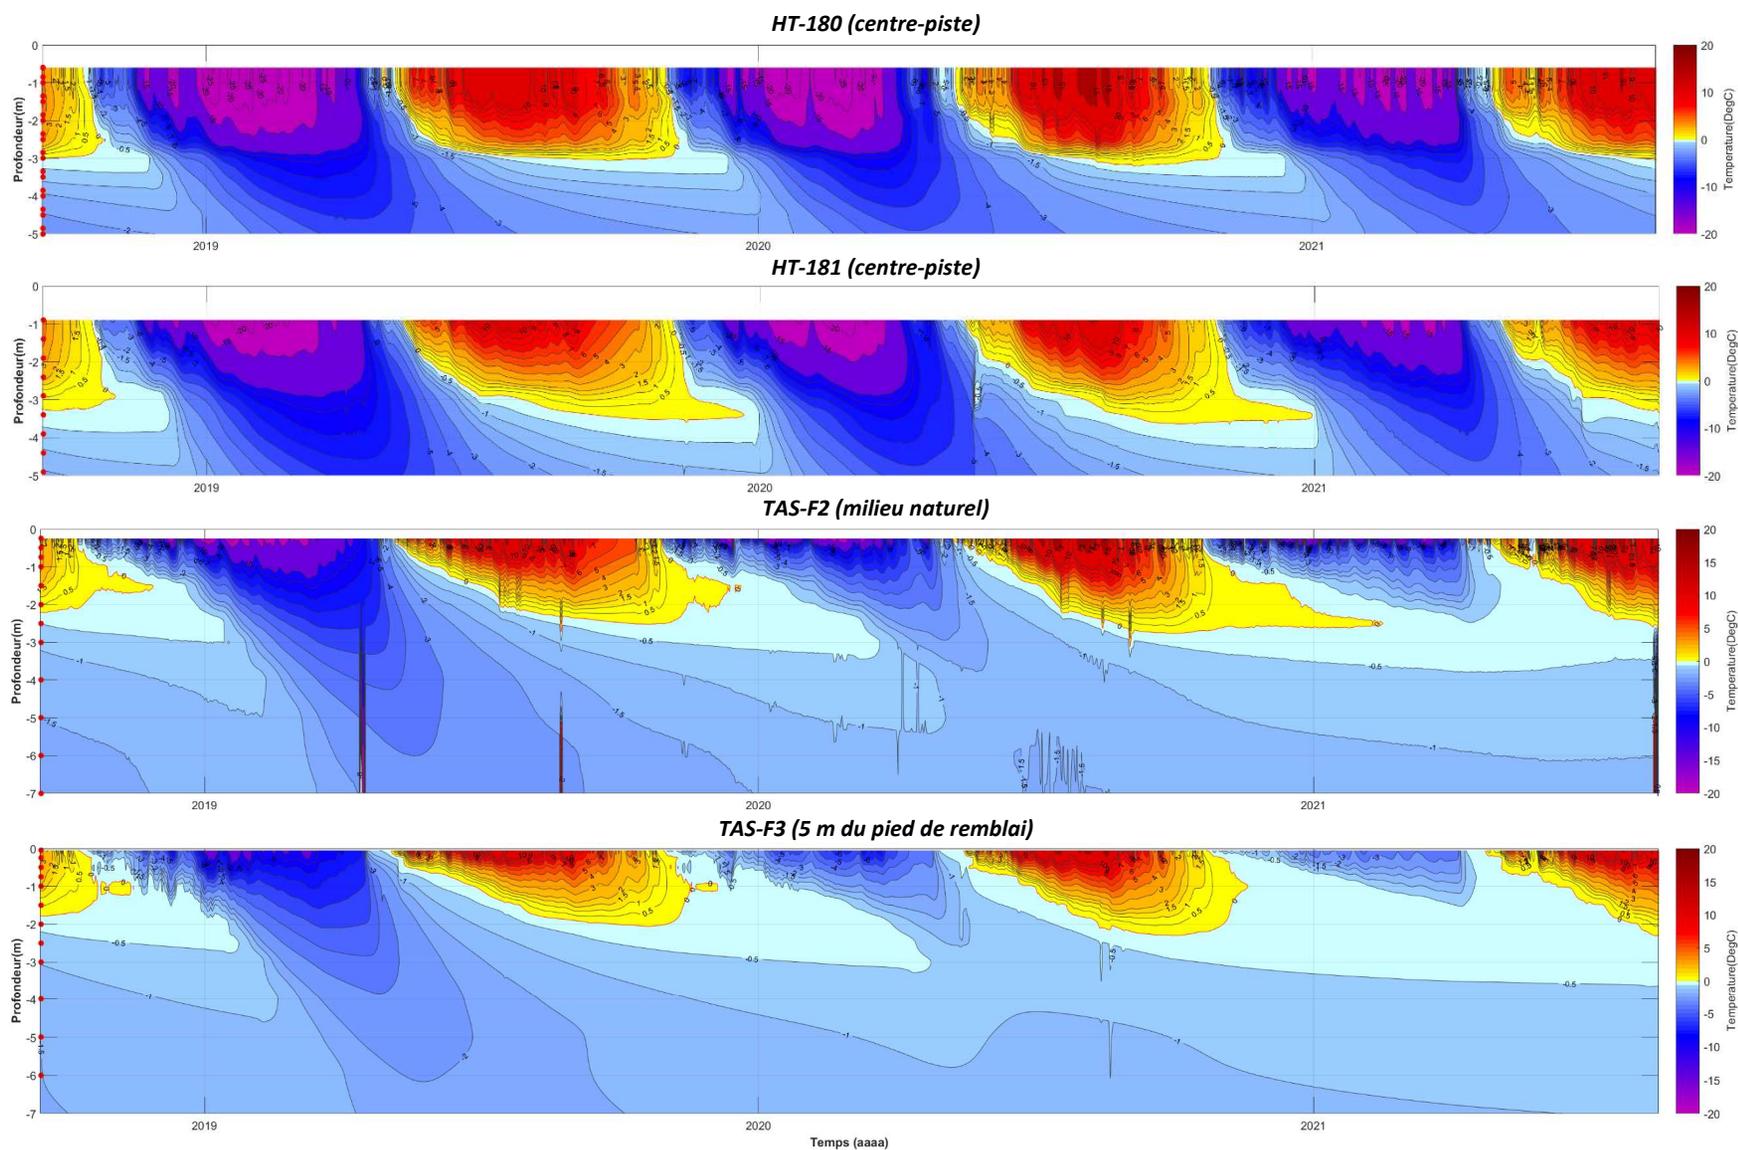
Figure 94 : Variations journalières de la température du sol en fonction de la profondeur et du temps sous le centre-piste (HT-180 et HT-181), en milieu naturel (Tas-F2) et en pied de remblai (Tas-F3) pour la période de septembre 2018 à août 2021, piste d'atterrissage de Tasiujaq.

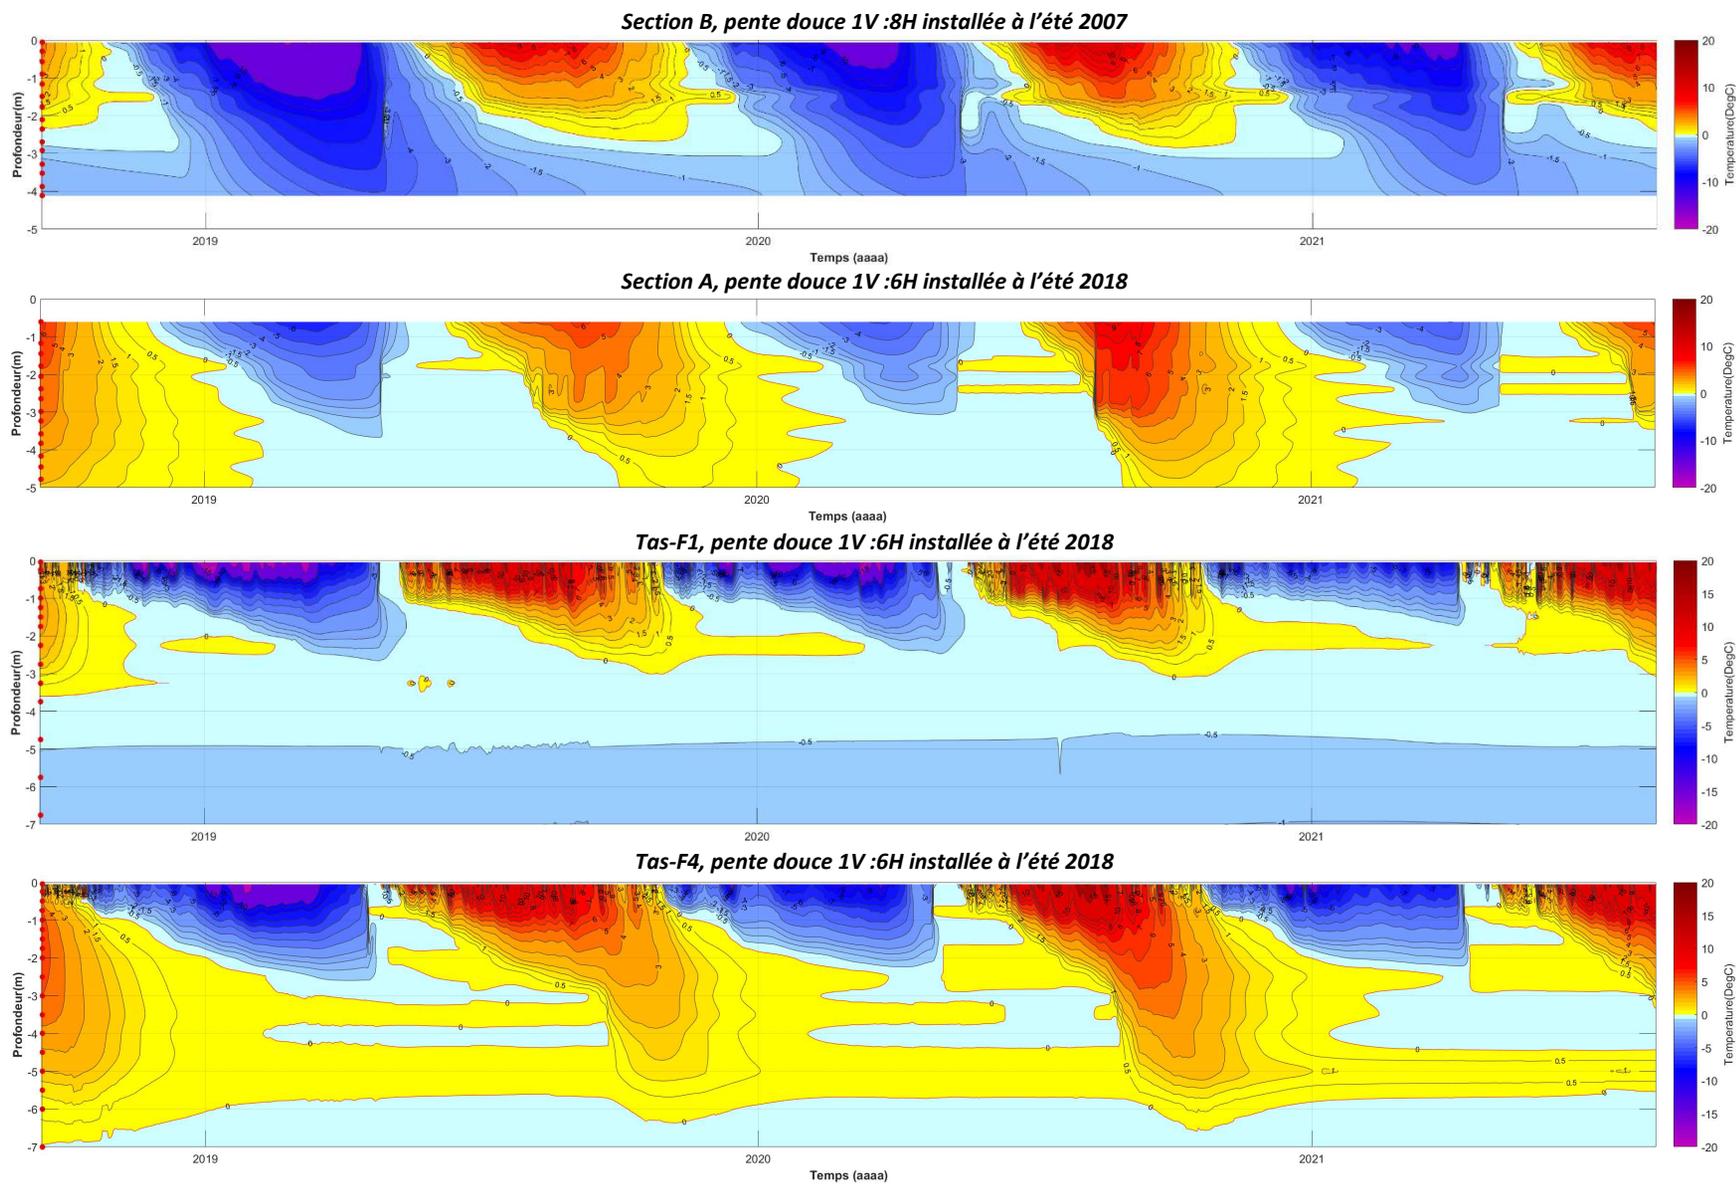
Figure 95 : Variations journalières de la température du sol en fonction de la profondeur et du temps pour la planche d'essai de la pente douce 1V :8H (section B) et les nouvelles pentes douces (1V :6H) (section A, Tas-F1 et Tas-F2) pour la période de septembre 2018 à août 2021, piste d'atterrissage de Tasiujaq.

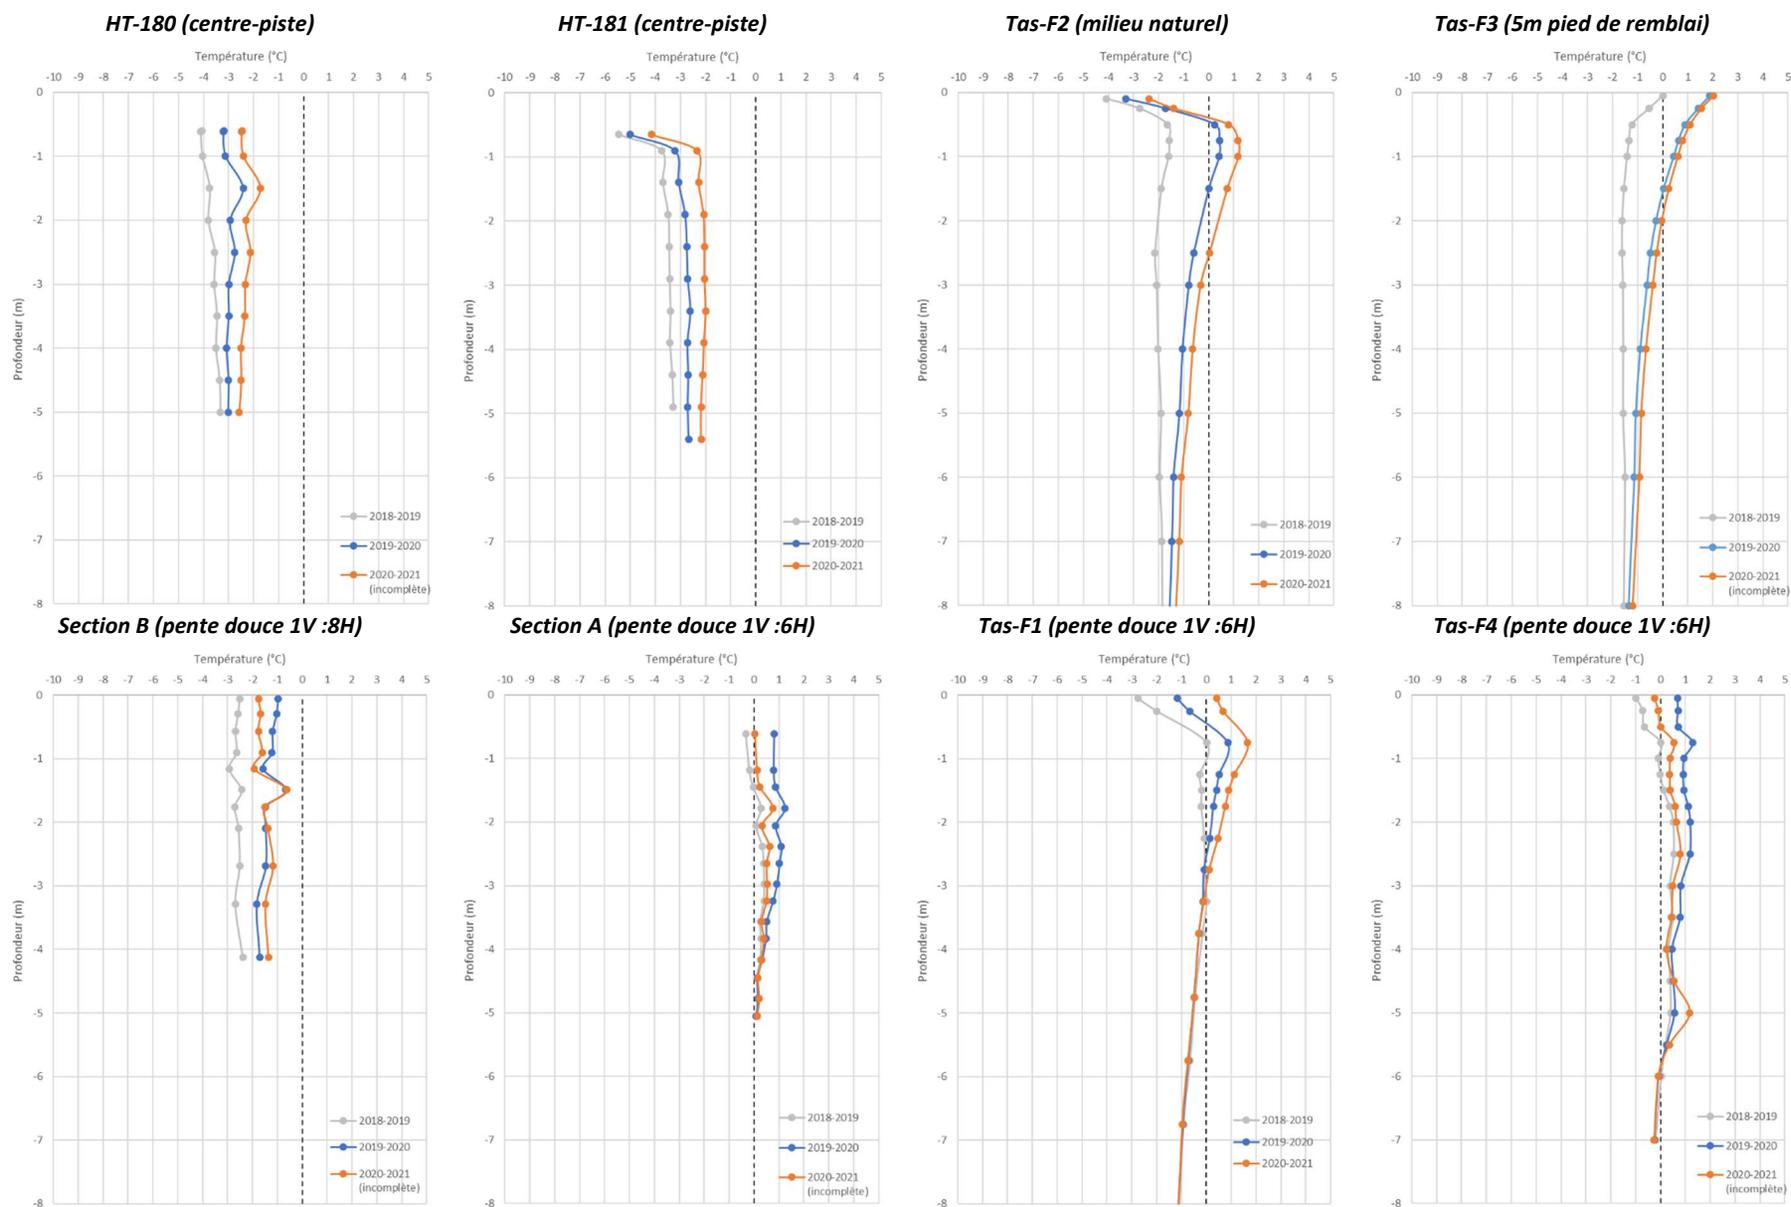
Figure 96 : Profils thermiques moyens annuels pour la période d'octobre 2018 à octobre 2021 pour les câbles à thermistances de la piste d'atterrissage de Tasiujaq.

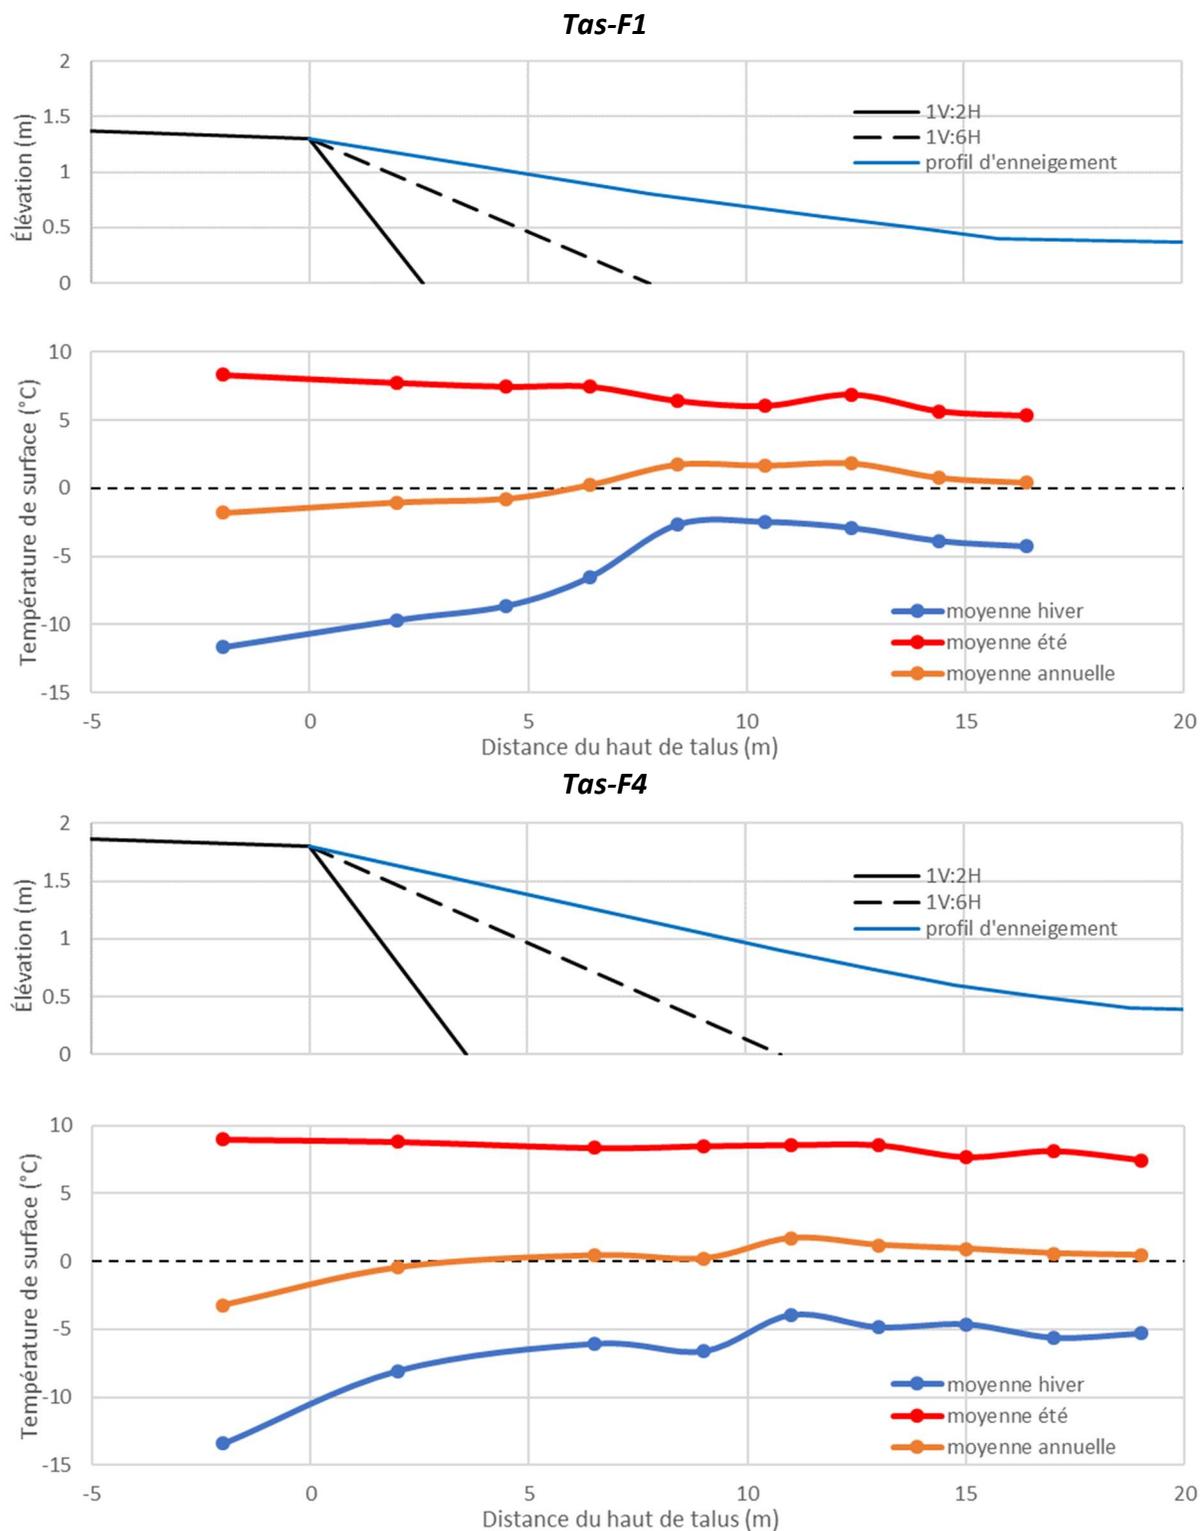
Figure 97 : Température moyenne de surface en été, en hiver et sur une base annuelle pour la période de septembre 2018 à octobre 2021 pour deux sections de pente douce instrumentées (Tas-F1 et Tas-F4). Les capteurs sont positionnés à quelques centimètres sous la surface le long d'un transect allant de l'accotement jusqu'à 8 m du pied de remblai.
