Adapter la conception et développer des outils de gestion intégrés pour soutenir l'adaptation aux changements climatiques des infrastructures de transport en zone de pergélisol du Ministère des Transports du Québec

CC19.1

Rapport final

Groupe de recherche en ingénierie des chaussées et le Centre d'études nordiques,
Université Laval

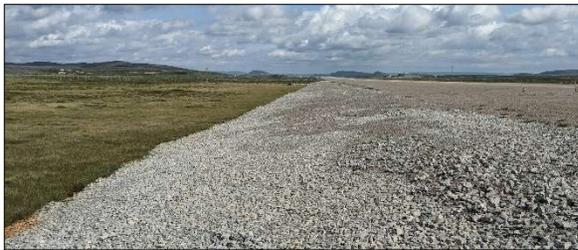
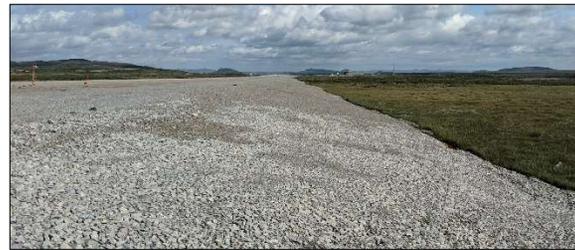
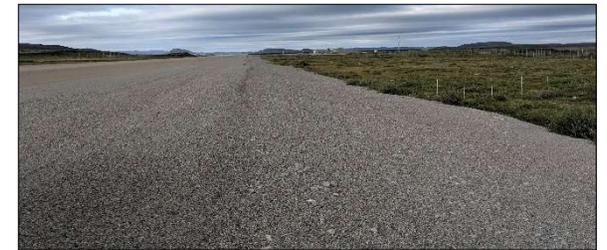
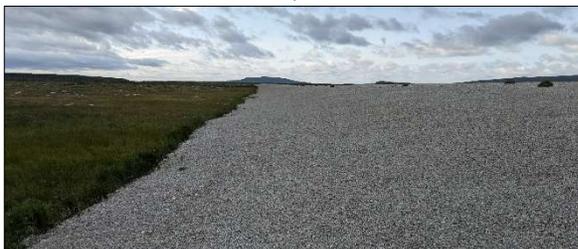
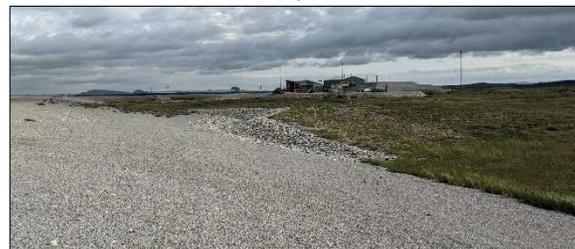
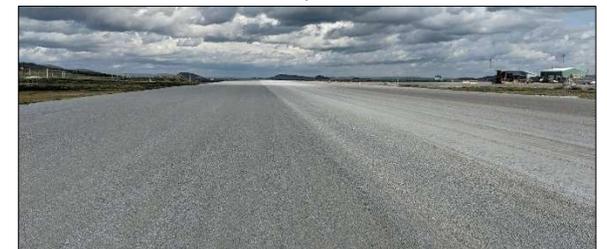
Figure 98 : Patron de déformation de la surface de roulement de la piste d'atterrissage de Tasiujaq généré à partir du levé topographique réalisé par l'entrepreneur à l'été 2018 et aperçus généraux des talus à pente adoucie et surface de roulement quelques années après les travaux d'adaptation de la piste (2021).

Un relevé d'arpentage réalisé à l'été 2018 avant le début des travaux d'adaptations confirme que la section de la piste comprise entre les chaînages 5+000 m et 5+300 m présentait toujours d'importantes déformations qui affectent, à certains endroits, la largeur complète de la piste (Figure 98). Lors de l'adaptation de la piste en 2018, il était convenu aux plans et devis de procéder à des corrections mineures de ces dépressions sans toutefois procéder à un resurfaçage complet effaçant ainsi toute trace des déformations s'étant développées depuis le dernier rechargement qui remonte à 2007. Lors d'une visite de terrain effectuée à l'été 2021, certaines de ces déformations étaient toujours visibles, mais beaucoup moins importantes. Il est pour le moment impossible de déterminer si ces dernières ont continué de se développer après les travaux d'adaptation de 2018 ou si elles n'ont tout simplement pas été nivelées lors des corrections mineures apportées. Lors des visites de terrain à l'été 2019 et 2021, les accotements et les talus présentaient toujours des profils très rectilignes sans apparence de rotation des accotements (Figure 98A, B, C et D). En ce qui concerne les pieds de remblai, aucune accumulation d'eau n'a été observée, ce qui témoigne, pour le moment, d'une absence de dégradation du pergélisol en cours. Notons que la dégradation thermique du pergélisol, qui s'opère en pied de remblai, sous les talus et les accotements, est un processus lent et graduel. Par conséquent, seul un suivi plus long permettra de confirmer la stabilité à long terme de ces sections de l'infrastructure. D'après L'Hérault *et al.* (2012), certaines déformations, de par leurs géométries et leurs localisations adjacentes à des secteurs affectés par des problèmes de drainage, semblent découler d'une dégradation localisée du pergélisol par de possible écoulement d'eau au travers le remblai. Cette hypothèse reste toutefois à valider. Notons que l'ajout d'un fossé de drainage en pied de remblai du côté est (Figure 98E) et l'amélioration des conditions du drainage qui en résulte permettra définitivement de limiter l'influence de l'écoulement d'eau dans la dégradation du pergélisol si elle s'avère en cause.

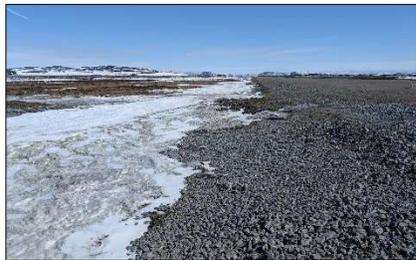
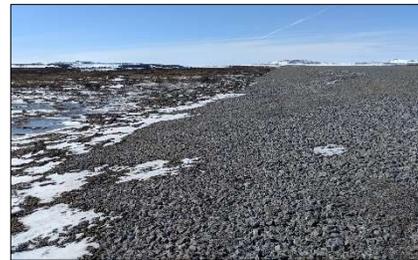
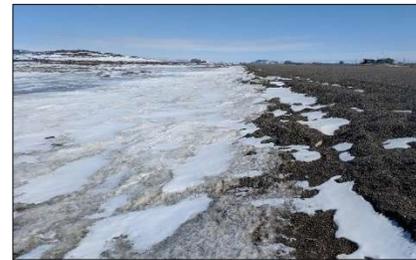
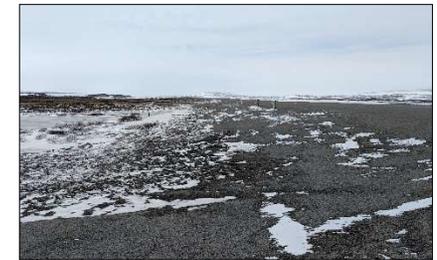
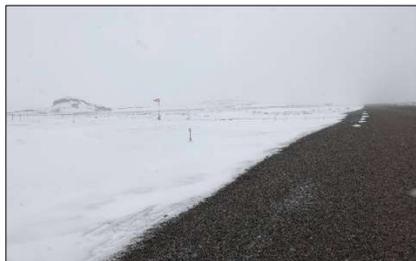
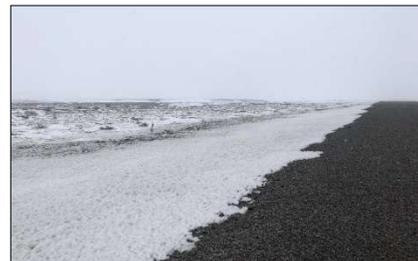
Figure 99 : Aperçus des conditions de neige au mois de mai 2019 et 2020 le long de la piste d'atterrissage de Tasiujaq.

L'absence de relevé de neige aux mêmes emplacements avant la mise en place des pentes douces permet difficile de déterminer avec certitude que les conditions d'enneigement se sont améliorées suite à l'adaptation de la piste en 2018. Les patrons d'accumulation de neige observés au cours des années 2019 et 2020 semblent toutefois légèrement différer de ceux documentés par Allard *et al* (2007). Ces derniers avaient mesuré des épaisseurs de neige significativement plus importantes à l'extrémité sud de la piste du côté ouest et sur toute la longueur du côté est. Au cours des deux derniers hivers, les relevés photographiques suggèrent que les accumulations de neige sont sensiblement les mêmes autant du côté ouest que du côté est, voire légèrement plus importantes du côté ouest si l'on se fie au patron de distribution de la couverture de neige résiduelle observé à la fin de l'hiver 2019 (Figure 100). Le suivi des conditions d'enneigement effectué par le MTQ comporte seulement deux points de mesures d'épaisseur de neige faisant toujours l'objet d'un suivi actif. Il s'agit des sites de mesures N7 et N12, tous deux situés du côté est, mais positionnés respectivement aux chaînages 5+530 et 5+860 m (Figure 99). D'après les plus récentes mesures issues de ces relevés qui datent du 2 février 2020, les épaisseurs de neige mesurées atteignaient respectivement 0.6 m et 0.5 m aux sites N7 et N12. Pour la période complète du suivi des conditions d'enneigement avant la mise en place des pentes douces (2006-2018), la moyenne pour ces sites était de 1.21 m (N7) et 1.46 m (N12). À la lueur de ces observations, il semble y avoir une certaine amélioration des conditions d'enneigement aux emplacements des pentes douces, mais seul un suivi à plus long terme permettra de confirmer cette tendance. Notons que les épaisseurs de neige qui s'accumulent actuellement sur les pentes douces et aux pieds de remblai demeurent suffisantes pour entraîner un impact thermique sur le pergélisol.

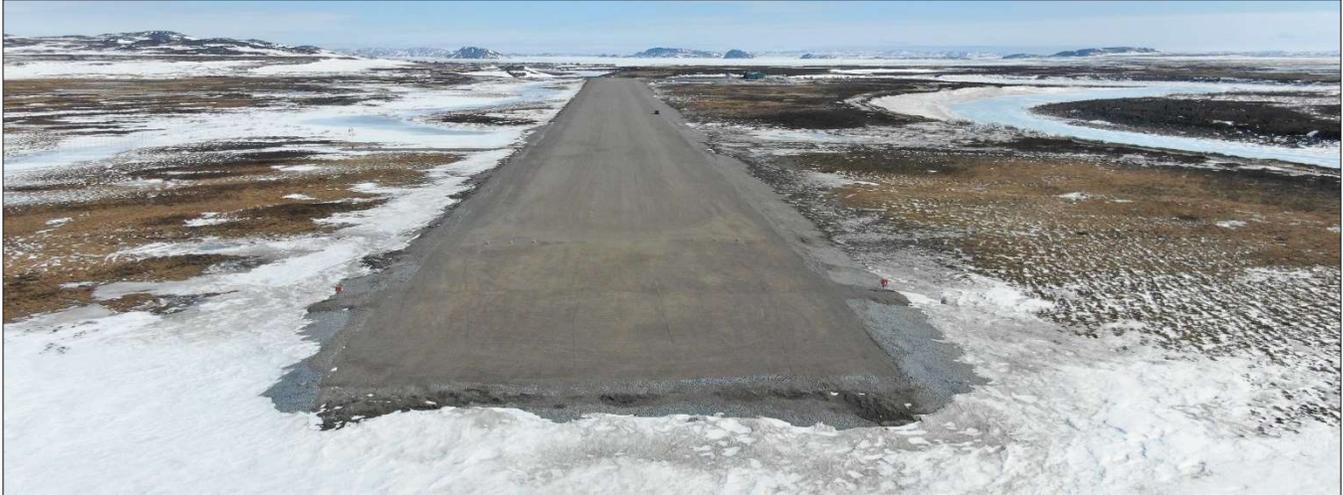
Figure 100 : Patron de distribution de la couverture de neige résiduelle observé à la fin de l'hiver 2019, piste d'atterrissage de Tasiujaq.

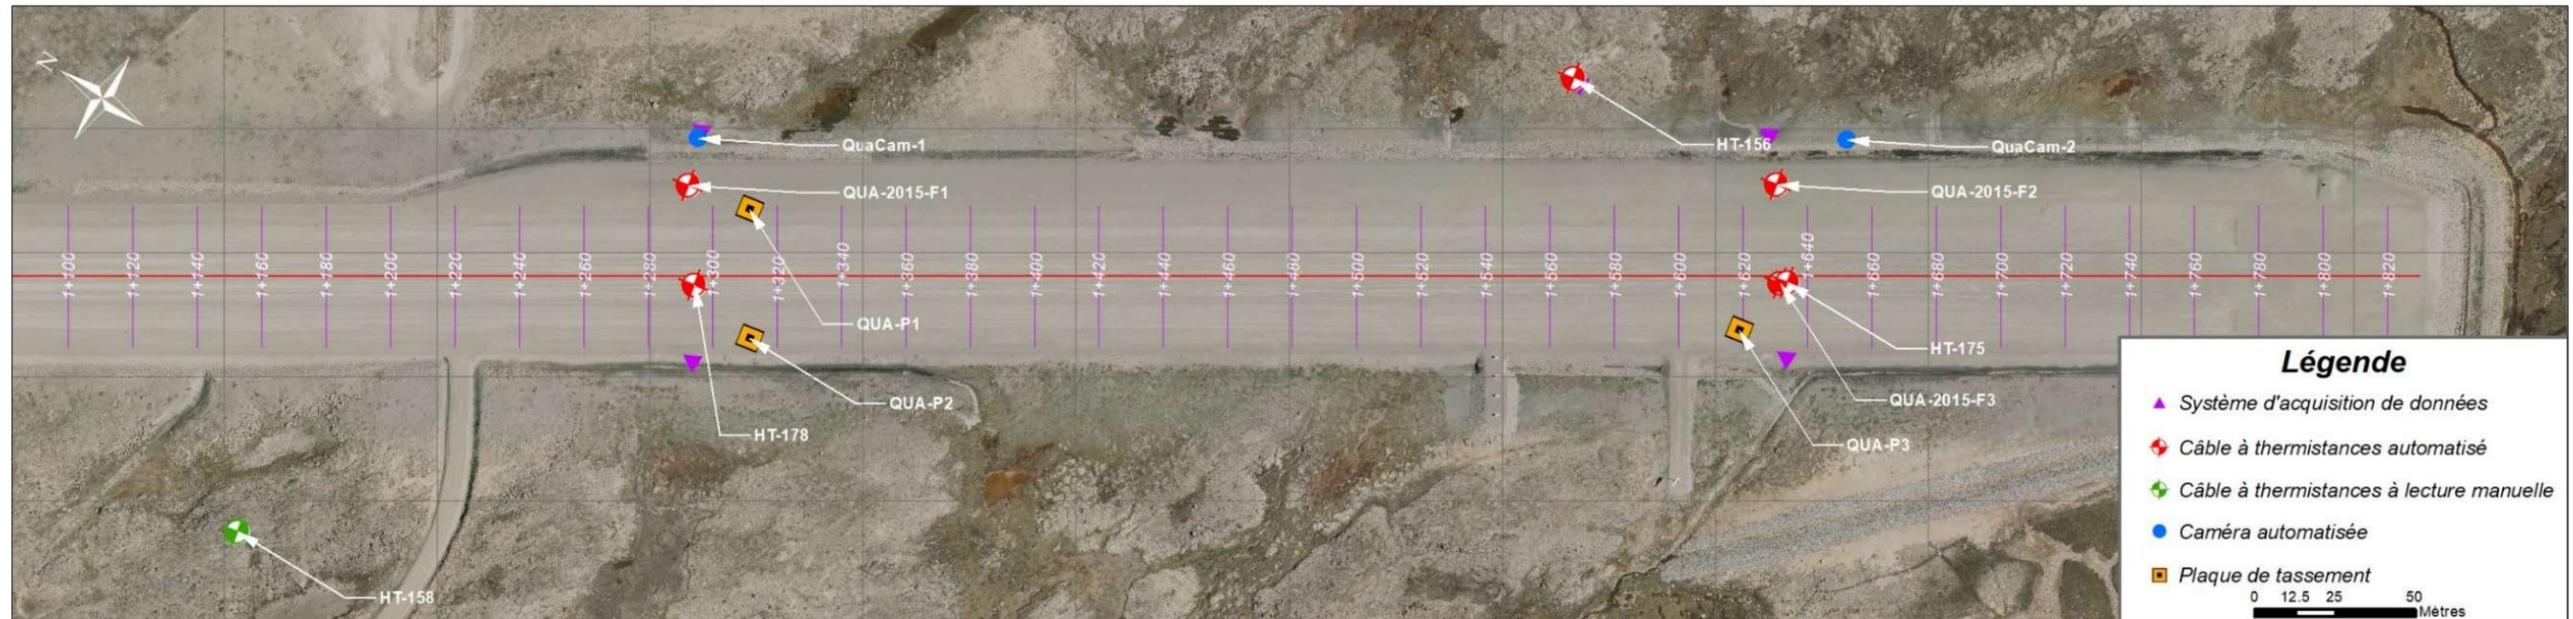
Figure 106 : Instrumentation existante et celle installée à l'automne 2018 pour évaluer la performance des techniques d'adaptation mises en place à l'aéroport de Quaqtaq.

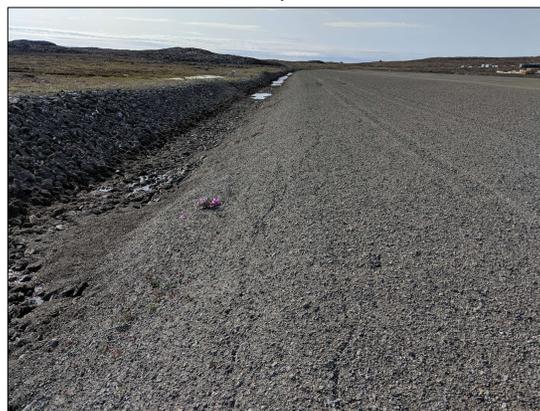
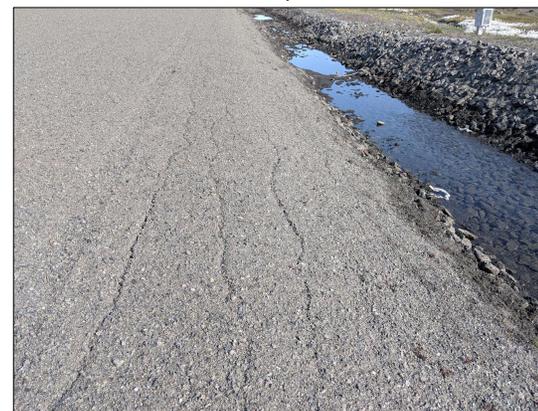
Figure 112 : Emplacements des plaques de tassements, anciennes dépressions et fissures localisées pour la période (2004-2012) sur fond topographique généré à partir des données LIDAR de 2016, piste d'atterrissage de Quaqaq. A) Nouvelle dépression réapparue sensiblement au même endroit que l'ancienne dépression QUA-Dp-2. Fissures longitudinales en haut de talus aux environs des chaînages B) 1+600 m et C) 1+660 m. Les photos A, B et C ont été prises à l'été 2019.

La piste d'atterrissage de Quaqtq dispose de trois plaques de tassements, une installée en 2010 et deux installées en 2014. Leurs localisations sont présentées à la figure 112. Comme pour l'ensemble des sites aéroportuaires du MTQ au Nunavik, les données provenant des relevés des déficiences effectués par le Ministère ne sont pas disponibles pour la période récente de 2015 à 2021. Cette indisponibilité des données à jour limite la capacité à évaluer la stabilité mécanique de la piste depuis la mise en place de la stratégie d'adaptation.

Le modèle numérique d'élévation haute résolution présenté à la figure 112 montre une topographie vaguée des accotements qui suggère l'apparition de quelques nouveaux tassements différentiels depuis le rechargement de la piste en 2012. De manière générale, il s'agit de légères dépressions (profondeur < 10 cm) qui s'étendent d'environ 5 m de part et d'autre des feux de bord de piste. Certaines de ces dépressions se retrouvent sensiblement aux mêmes endroits que celles recensées en 2011 par le personnel du Ministère, avant le rechargement de la piste effectué l'année suivante. La dépression QUA-Dp-2 est un bon exemple du type de dépression récurrente qui ne cesse de réapparaître malgré son comblement (Figure 112A). Rechargée à plusieurs reprises (2010 et 2012) et demeurée non perceptible jusqu'en 2014 lors des inspections du MTQ, cette dépression est réapparue vraisemblablement autour de 2014-2015 et persiste toujours à ce jour. À rappeler que les dépressions QUA-Dp-1 et QUA-Dp-2 (Figure 112) se retrouvent dans un secteur de la piste construit sur un dépôt fin de sable silteux contenant possiblement de la glace en excès et où une butte surélevée d'environ 1,8 m avait été nivelée à l'automne 1987 avant la construction de la piste (L'Hérault *et al.*, 2012). Il s'agit donc d'un secteur construit en partie en déblai et caractérisé par une faible épaisseur du remblai (< 1.6 m) ce qui explique sa susceptibilité aux tassements au dégel. Outre les quelques dépressions, quelques fissures ont été observées en haut de talus entre les chaînages 1+260 m à 1+660 m. Ces mêmes fissures avaient également été observées en 2015 lors de l'installation des câbles à thermistances dans le talus de la pente douce. L'excavation des fossés lors de la mise en place des pentes douces et le réajustement thermique subséquent sont vraisemblablement à l'origine de ces fissures. Actuellement, ces quelques signes de dégradations (dépressions et fissures) ne constituent pas de risques majeurs pour l'infrastructure.

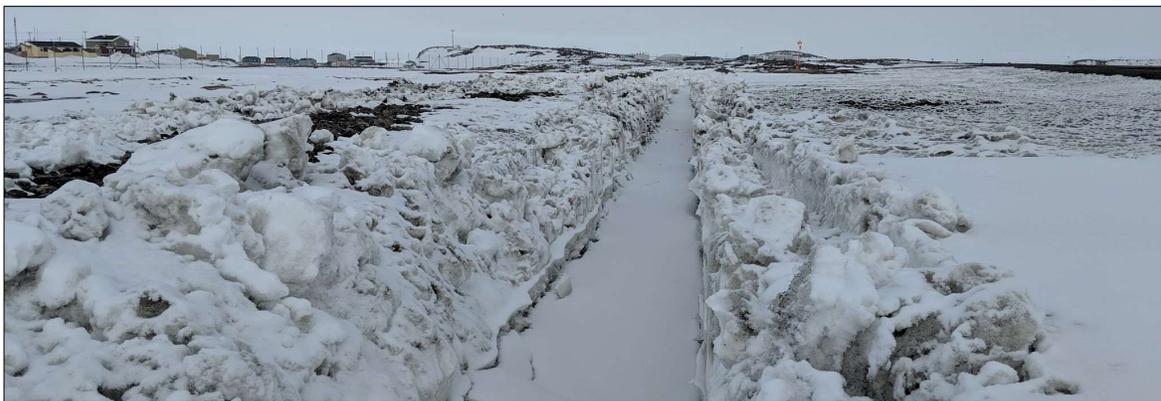
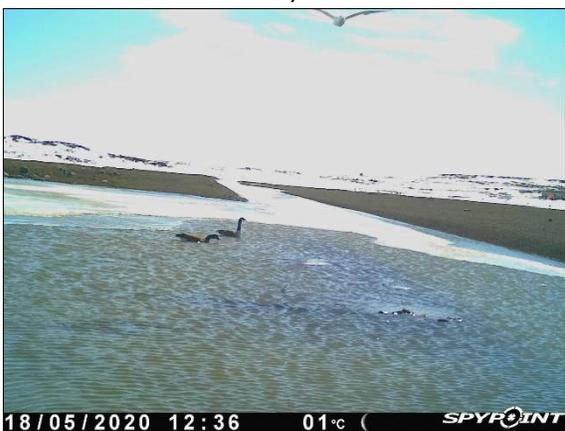
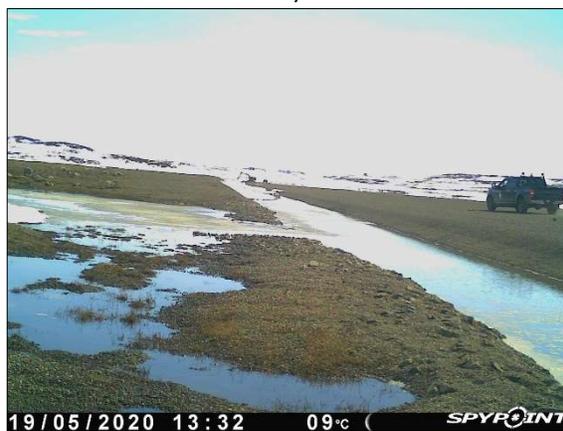
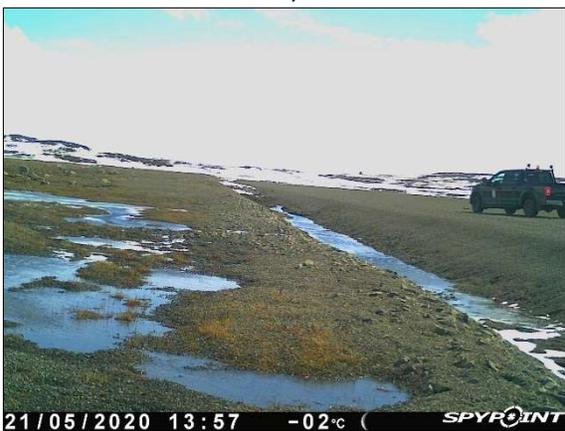
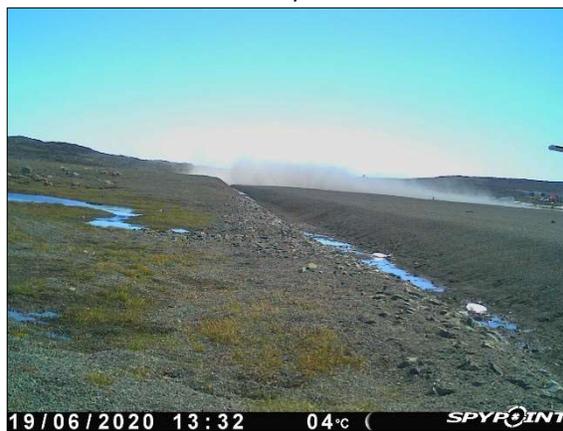
Figure 113 : A) Désobstruction du fossé de décharge au printemps 2019. Suivi photographique des conditions de drainage au printemps 2020 assuré par la caméra automatisée QuaCam-1, piste d'atterrissage de Quaqtq.

Les conditions de drainage autour de la piste de Quaqaq ont toujours été problématiques en raison de la faible topographie autour de la piste et de l'entrave au drainage locale que constitue cette dernière. Pour drainer efficacement le terrain entre les chaînages 1+100 m à 1+830 m, le fossé n'a d'autre choix que de longer vers le sud le côté est de la piste et de contourner son extrémité. Plus bas que le terrain avoisinant et la piste, le fossé se retrouve rapidement comblé au début de l'hiver par la neige soufflée favorisant la formation de culots de glace et l'occurrence d'embâcles au printemps. Lors de la fonte printanière, le risque d'inondation du terrain avoisinant et possiblement la piste demeure très élevé. C'est pour cette raison que L'Hérault *et al.* (2012) recommandaient de procéder annuellement au dégagement des fossés à chaque printemps ou au besoin afin d'éviter l'inondation de la piste. Le suivi photographique de 2019 et de 2020 permet de confirmer l'efficacité de cette opération préventive. Par exemple, en 2019, l'excavation de la neige et la glace dans les fossés (Figure 113A) a certainement contribué à éviter la formation embâcle et l'inondation du secteur lors de la fonte printanière. Au printemps 2020, l'eau de fonte a rapidement inondé temporairement le terrain avoisinant la piste au début mai. L'eau dans les fossés ont atteint des niveaux assez hauts entre le 12 et 18 mai pour ensuite se drainer rapidement en l'espace de quelques jours à la suite d'une opération de désobstruction des fossés (Figure 113B, C, D et E).

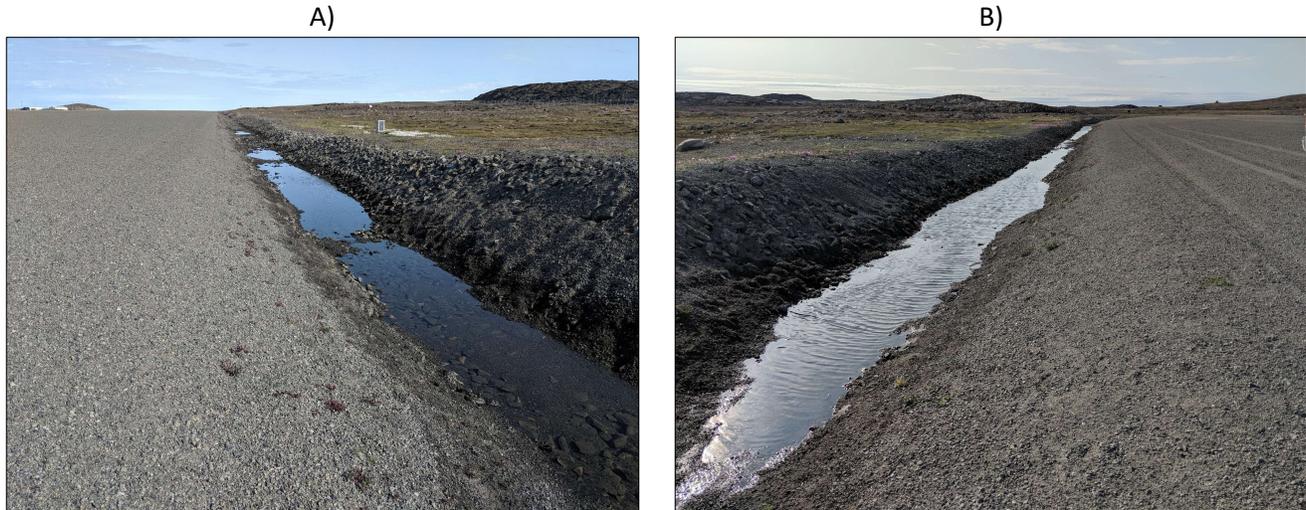
Figure 114 : Accumulations d'eau qui persistent dans les fossés au courant de l'été entre les chaînages 1+600 m et 1+830 m. A) Vue vers le nord et B) vue vers le sud.

Tout au long de l'été, le suivi photographique ainsi que les observations de terrain confirment qu'une certaine quantité d'eau demeure dans le fond des fossés entre les chaînages 1+600 m et 1+830 m (Figure 114). Il s'agit ici de quelques mares peu profondes n'ayant, pour le moment, aucun impact sur la stabilité thermique et mécanique de la piste. Le suivi thermique au câble QUA-2015-F1 indique qu'une certaine quantité d'eau persiste à la base de la couche active et ralentie légèrement son regel, mais sans plus. Quant au régime thermique observé au câble QUA-2015-F2, ce dernier ne présente aucune évidence d'apport de chaleur latente. À la lueur de ces observations et puisque la pente douce éloigne considérablement le fossé du centre-piste, le risque potentiel de dégradation du pergélisol par écoulement d'eau demeure extrêmement faible. Il pourrait s'avérer nécessaire, par simple précaution, de reprofiler les fossés à court terme.

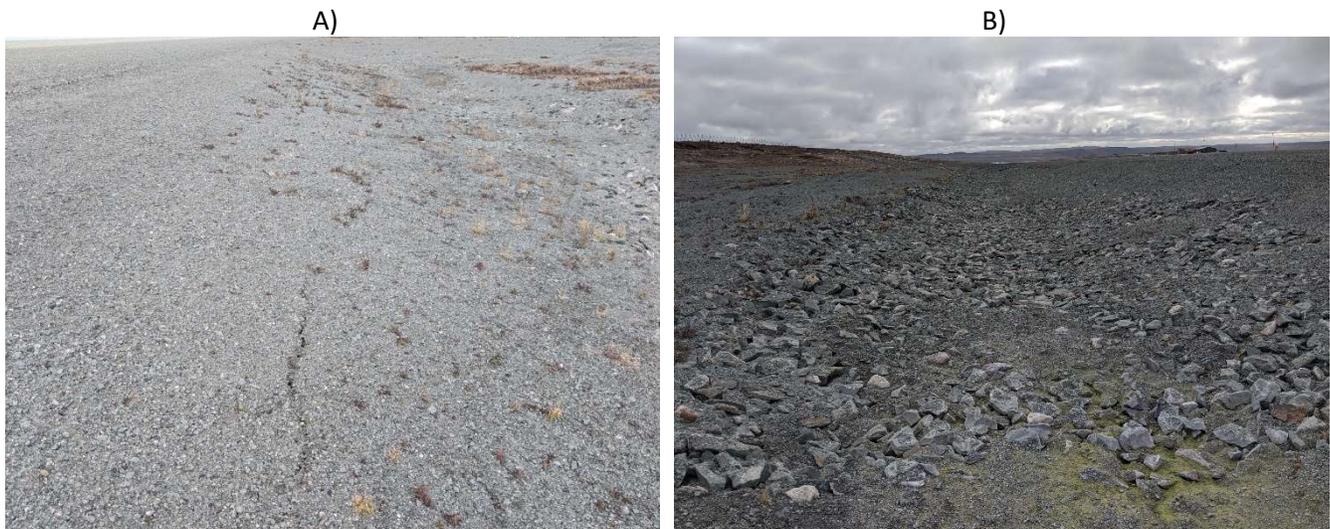
Figure 119 : A) Quelques fissures présentes sur les talus du remblai à une dizaine de mètres au sud de la berme côté est. B) Absence d'accumulation d'eau au fond des fossés qui témoigne de leur bonne efficacité à drainer l'infrastructure.

En ce qui concerne l'évaluation de la performance mécanique de la section adaptée de la piste d'atterrissage, l'absence d'un relevé LIDAR récent, comme pour la majorité des pistes d'atterrissage du Nunavik, ne permet pas de procéder à une analyse des déformations suivant une approche cartographique. Pour ce qui est du suivi des déformations réalisé à l'aide des quatre plaques de tassements (Figure 118), les données récentes qui couvrent la période 2015-2021 ne sont toujours pas disponibles. Cette absence de données limite la capacité à évaluer adéquatement la performance mécanique de la stratégie d'adaptation mise en place. Toutefois, lors des visites sur le terrain en 2018 et 2019, l'infrastructure ne présentait toujours pas de signes de dégradation majeure à l'exception de quelques fissures localisées ici et là sur la pente du talus côté est aux environs du chaînage 1+080 m (Figure 119A). Aucune dépression n'est réapparue à la suite du resurfaçage de la piste de 2016, pas même celle qui était présente au sud de la berme entre les chaînages 1+060 et 1+100 m et qui était liée à un écoulement d'eau. Par conséquent, malgré les données limitées, tout semble indiquer que l'imperméabilisation du fossé et des extrémités des ponceaux ainsi que l'aménagement d'une berme légèrement plus large que celle initialement en place permettent actuellement de prévenir toutes infiltrations d'eau susceptibles de dégrader thermiquement le pergélisol particulièrement sensible aux tassements qui est présent dans le secteur. Lors des visites sur le terrain en 2018 et 2019, aucune accumulation d'eau n'a été observée au fond des fossés et ces derniers présentaient toujours un profil rectiligne (Figure 119B). Ces observations témoignent donc d'une performance satisfaisante de la stratégie d'adaptation.

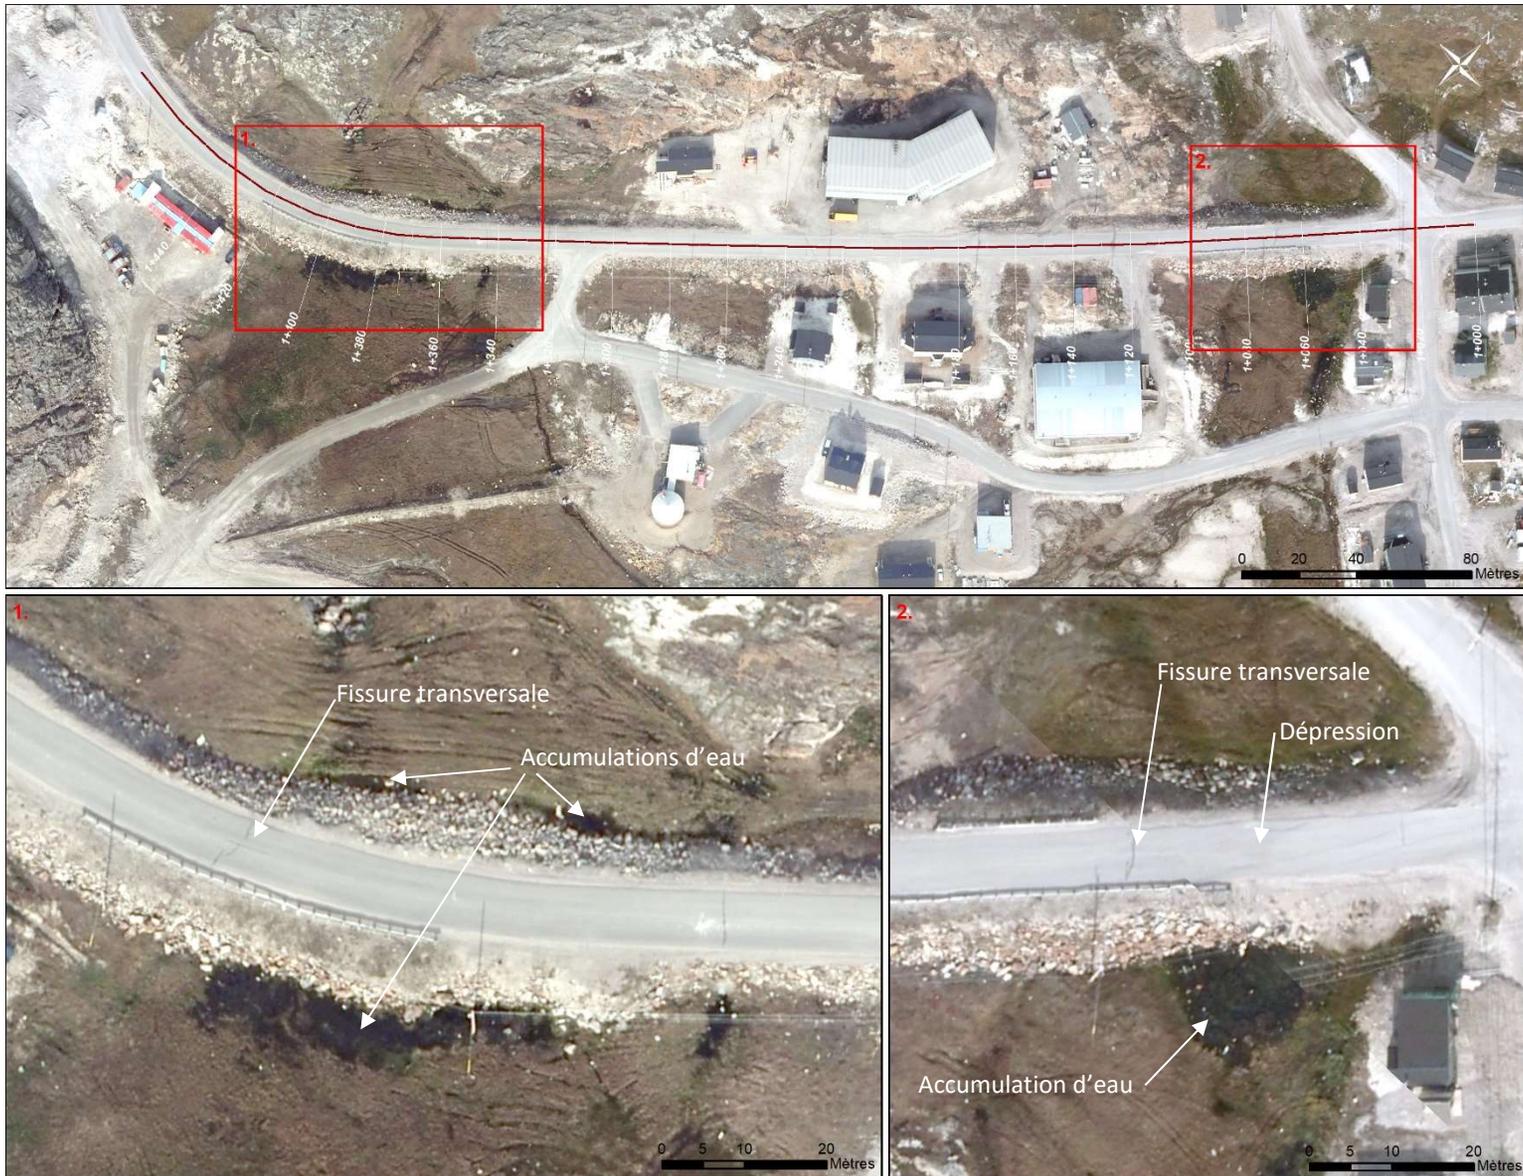
Figure 120 : Évidences de dégradation du pergélisol et défauts observés à partir des photos aériennes prise en 2010, route d'accès à l'aéroport d'Iqaluit.

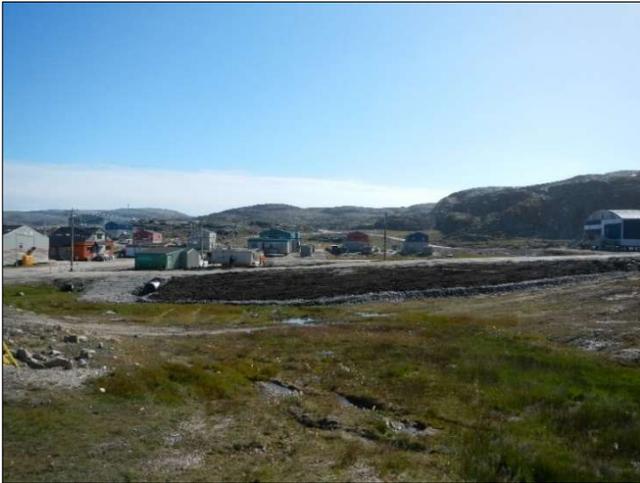
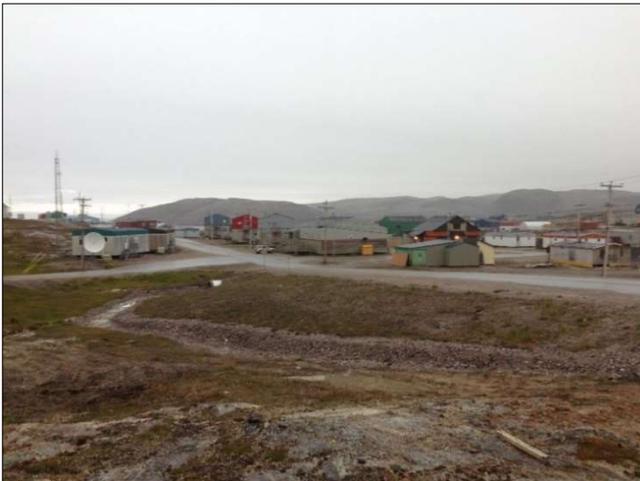
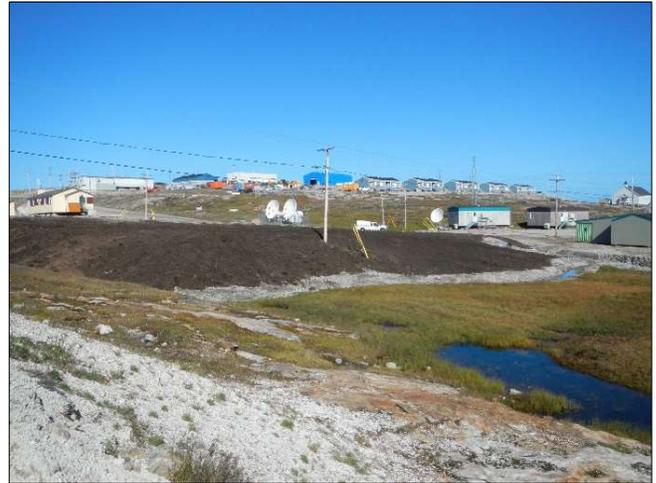
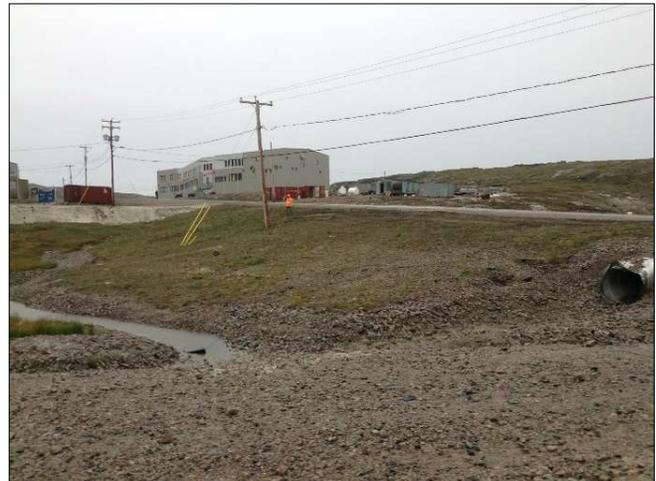
Figure 123 : État des lieux durant la mise en place des mesures d'adaptation et deux ans après (2015), secteur 1, route d'accès à l'aéroport d'Ivujivik.

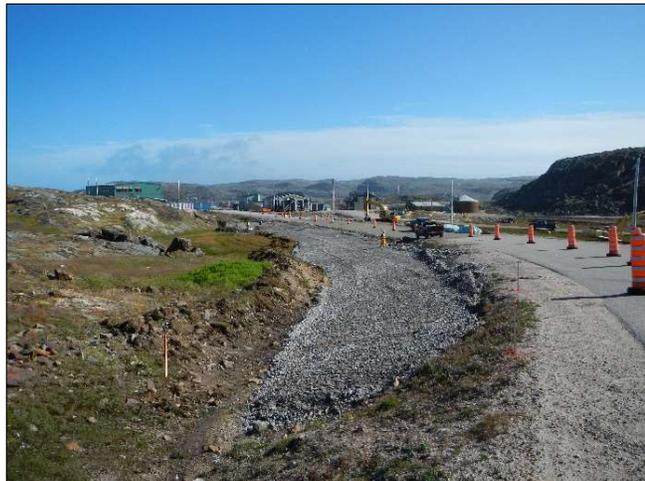
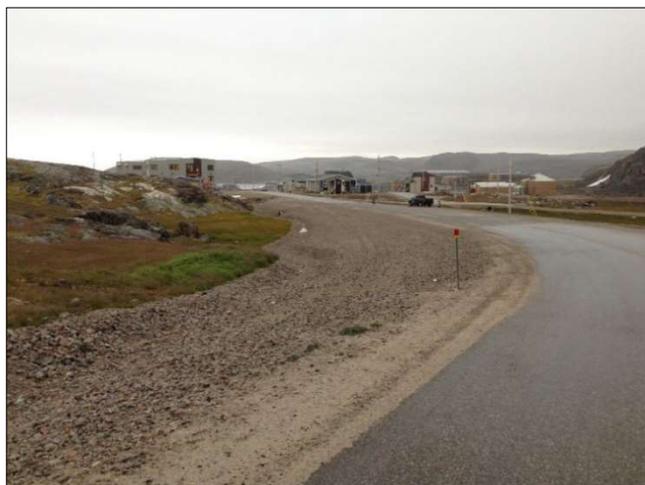
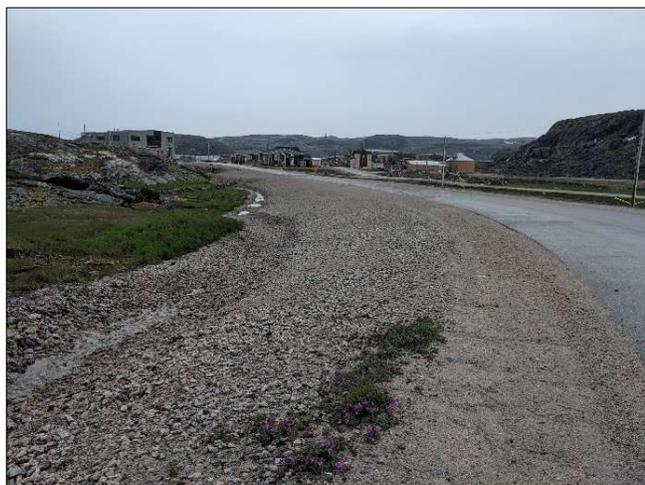
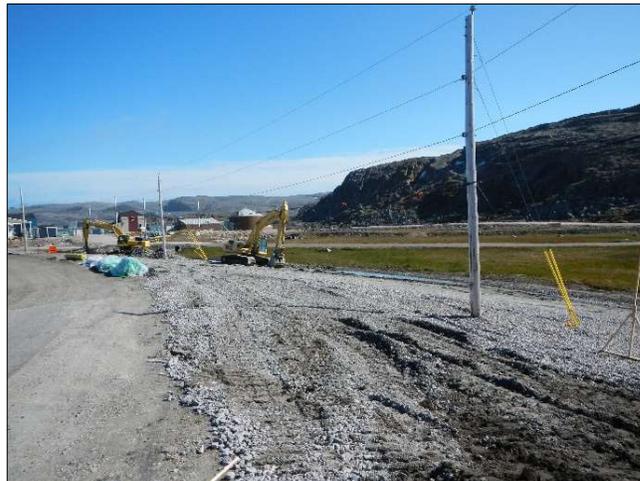
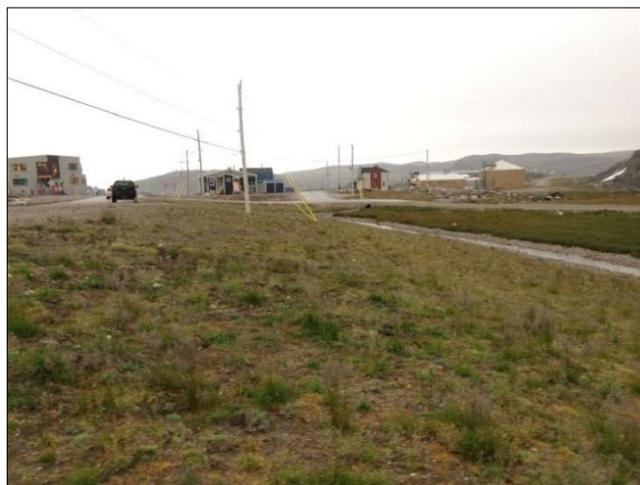
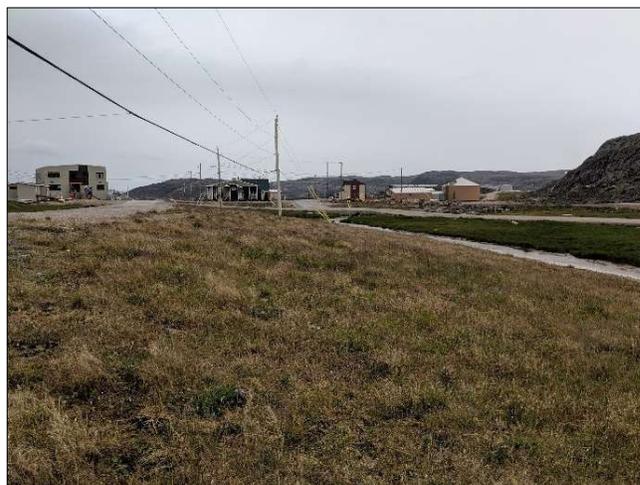
Figure 124 : État des lieux durant la mise en place des mesures d'adaptation, deux ans après (2015) et 6 ans après (2019), secteur 2, route d'accès à l'aéroport d'Ivujivik.

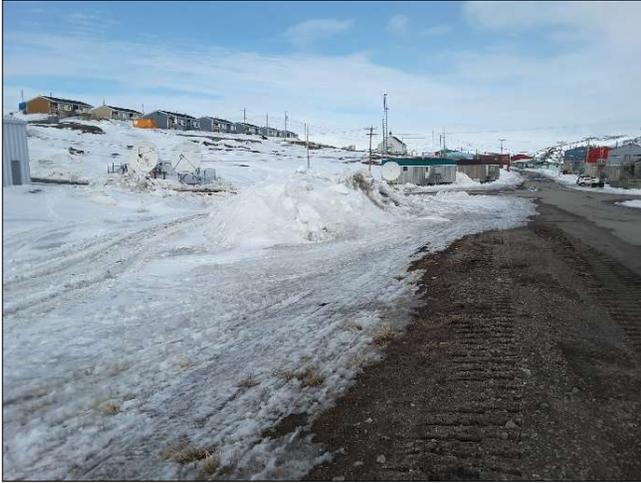
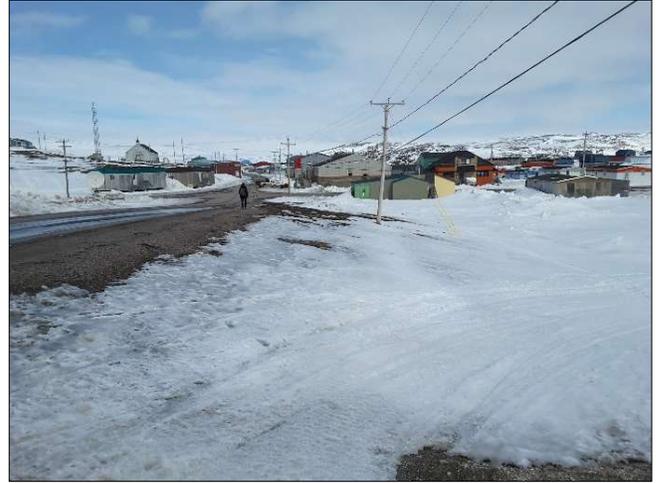
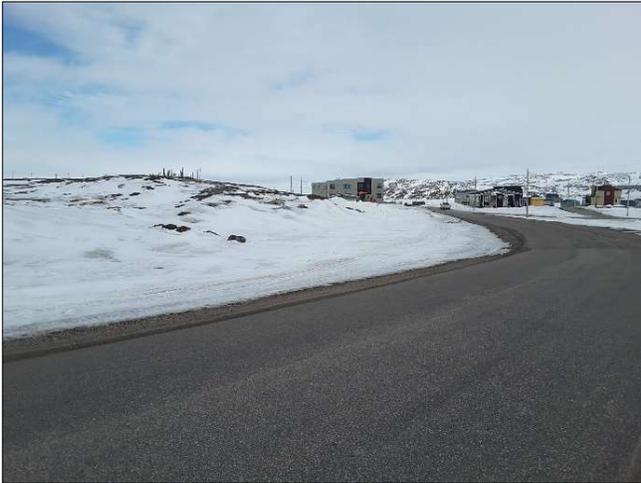
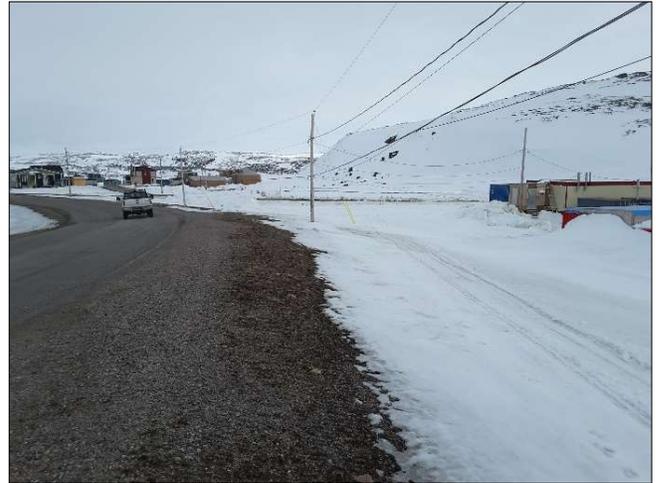
Au point de vue mécanique, aucune fissures et dépressions majeures n'ont été observées le long de la route d'accès. En ce qui concerne les conditions d'enneigement, une visite à l'hiver 2016 avait permis d'observer de très faibles accumulations de neige le long des pentes douces dans les deux secteurs (Figure 125). Hormis quelques amoncellements de neige ici et là associés aux opérations de déneigement, les pentes douces semblent définitivement limiter les accumulations de neige. Pour ce qui est des conditions de drainage, les fossés semblent drainer efficacement l'eau de part et d'autre de l'infrastructure, eau qui est dirigée plus loin de l'infrastructure par les fossés de décharges. À noter que le fossé côté droit (nord) dans le secteur 2 présente quelques déformations sur une cinquantaine de mètres avant le ponceau (Figure 126). Ces déformations favorisent de petites accumulations d'eau stagnante qui demeurent assez restreinte pour le moment. Un simple reprofilage du fossé par comblement permettrait de rétablir le profil du fossé et ainsi résoudre cette déficience.

Figure 125 : Conditions d'enneigement à la fin de l'hiver 2016 (13 mai 2016) du côté nord (droit) et du côté sud (gauche) de la route pour le secteur 1 (photos A et B) et le secteur 2 (photos C et D).

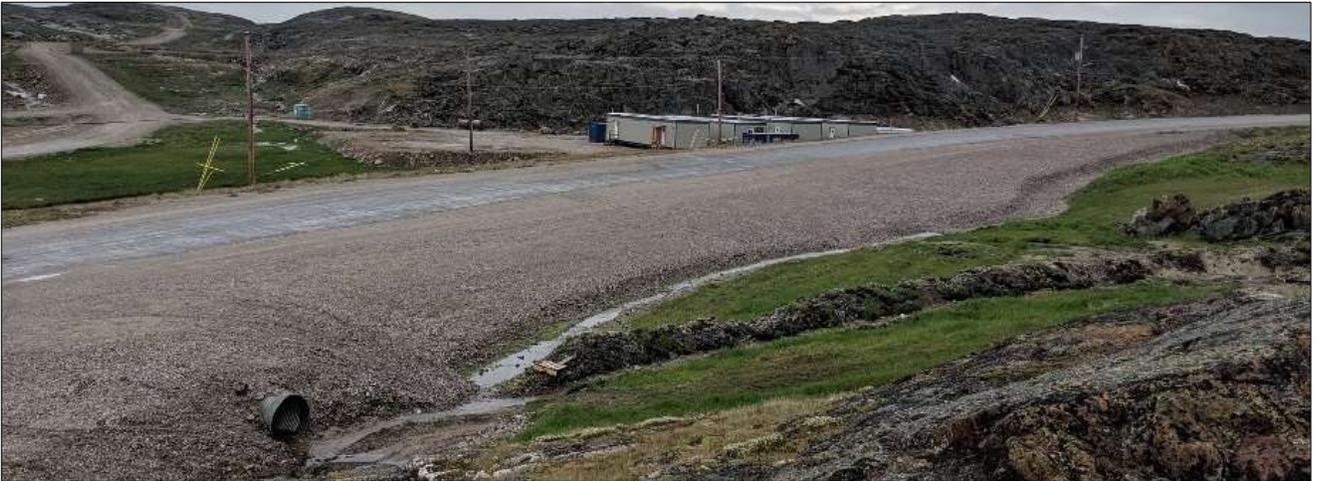
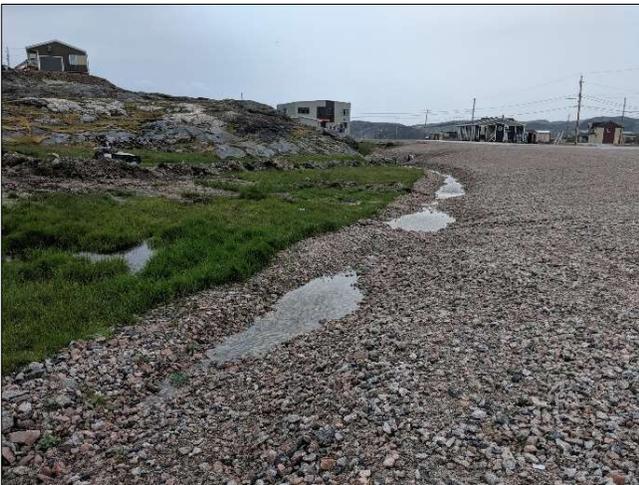
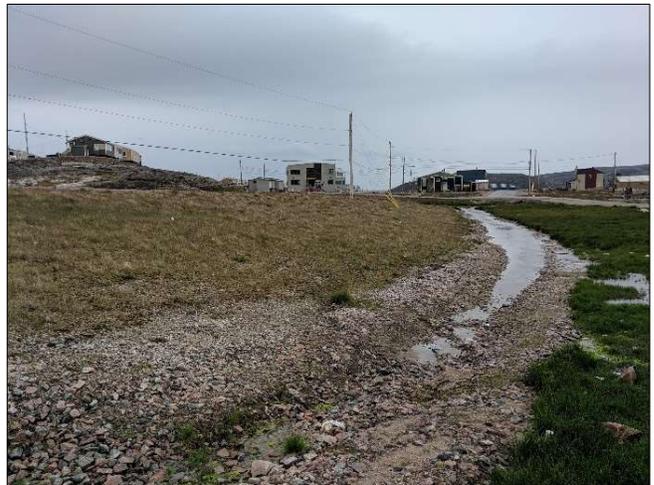
Figure 126 : Conditions de drainage dans le secteur 2 telles qu'observées le 20 juillet 2019. A) vue d'ensemble du côté droit (nord), B) fossé de drainage du côté droit (nord) et C) fossé de drainage du côté gauche (sud), route d'accès à l'aéroport d'Ivujivik.

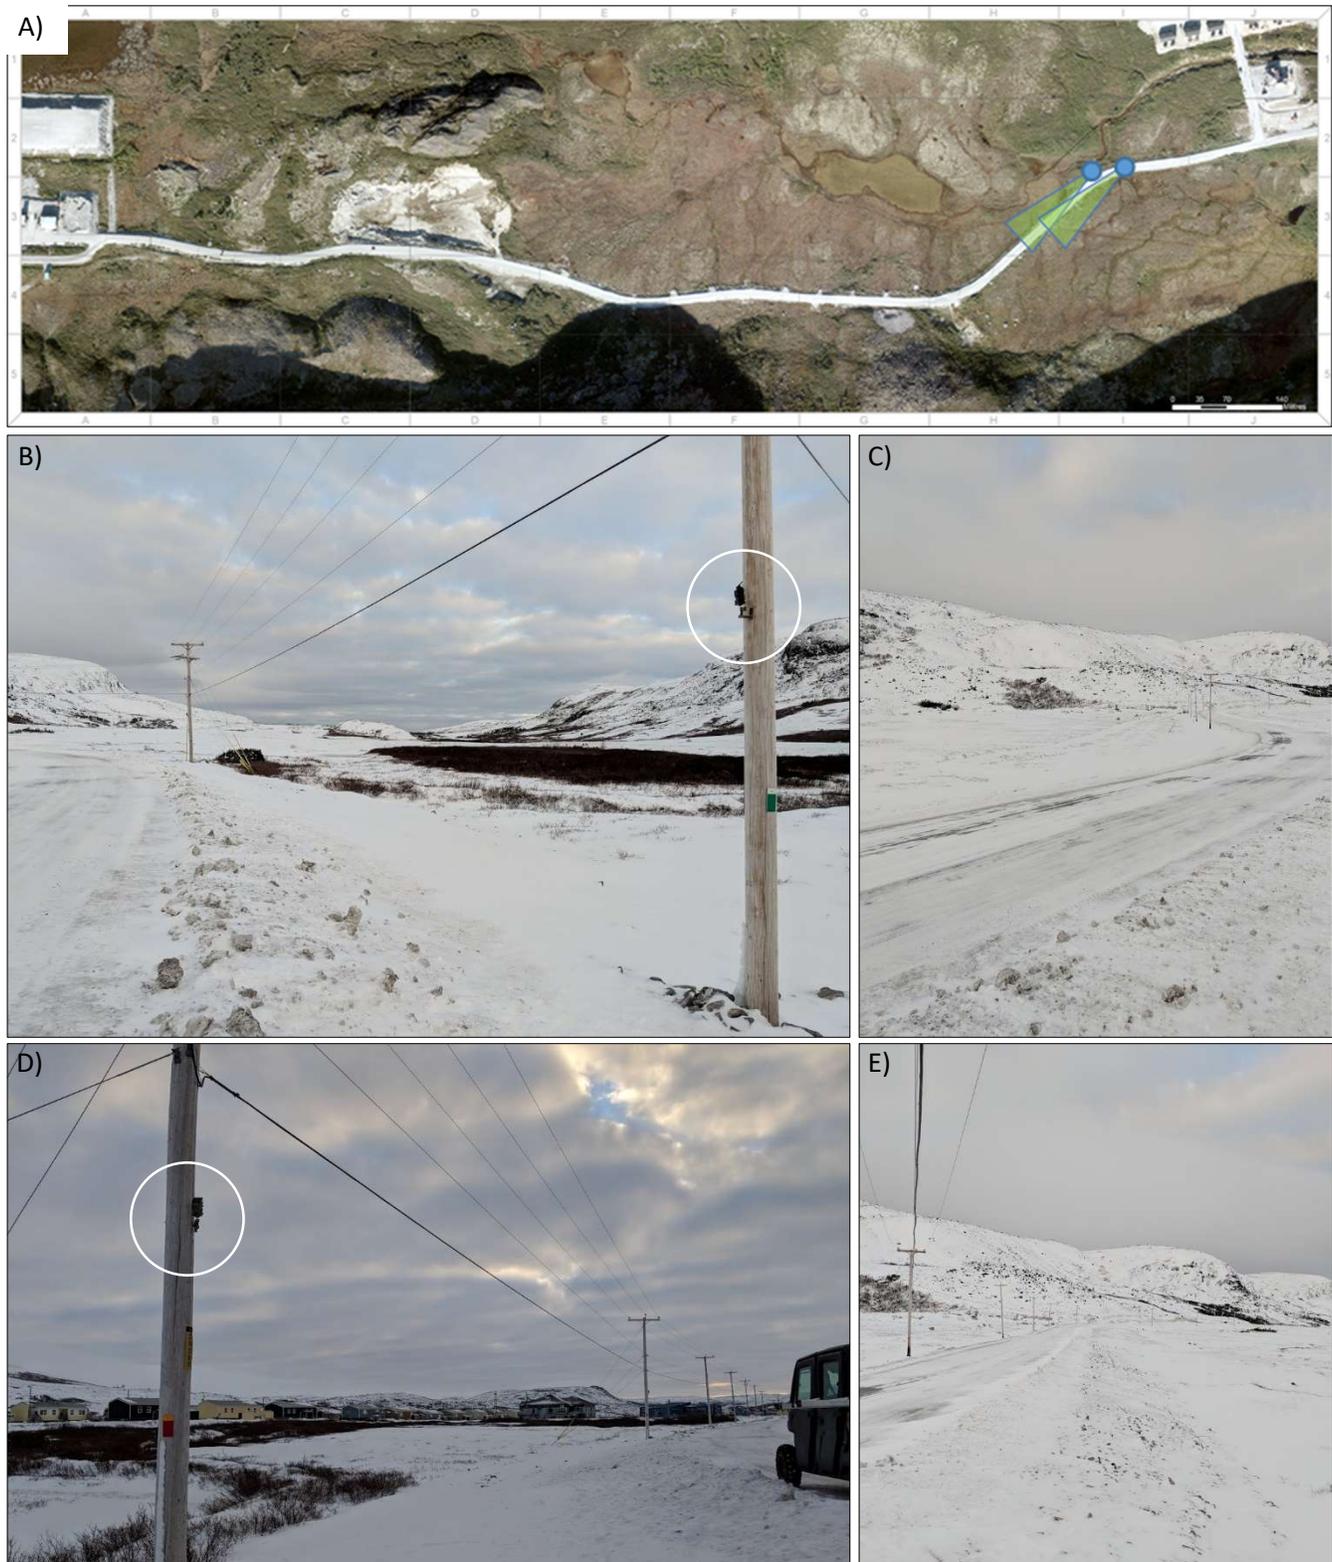
La route d'accès à l'aéroport de Kangiqsualujjuaq ne dispose d'aucune instrumentation permettant de mesurer le régime thermique (câbles à thermistances) ou les déformations (plaques de tassement ou inclinomètre). Dans le cadre de ce projet, deux caméras ont été installées afin de faire le suivi de la dynamique d'enneigement aux abords des pentes adoucies et celle du drainage au niveau des fossés de drainage. L'emplacement de ces deux caméras est présenté à figure 128A.

Figure 128 : A) Localisation des caméras automatisées installées à l'été 2018 le long de la route d'accès à l'aéroport de Kangiqsualujuaq. B) Vue d'ensemble du site de la caméra GrCam-1 et C) la prise de vue. D) Vue d'ensemble du site de la caméra GrCam-2 et E) la prise de vue.

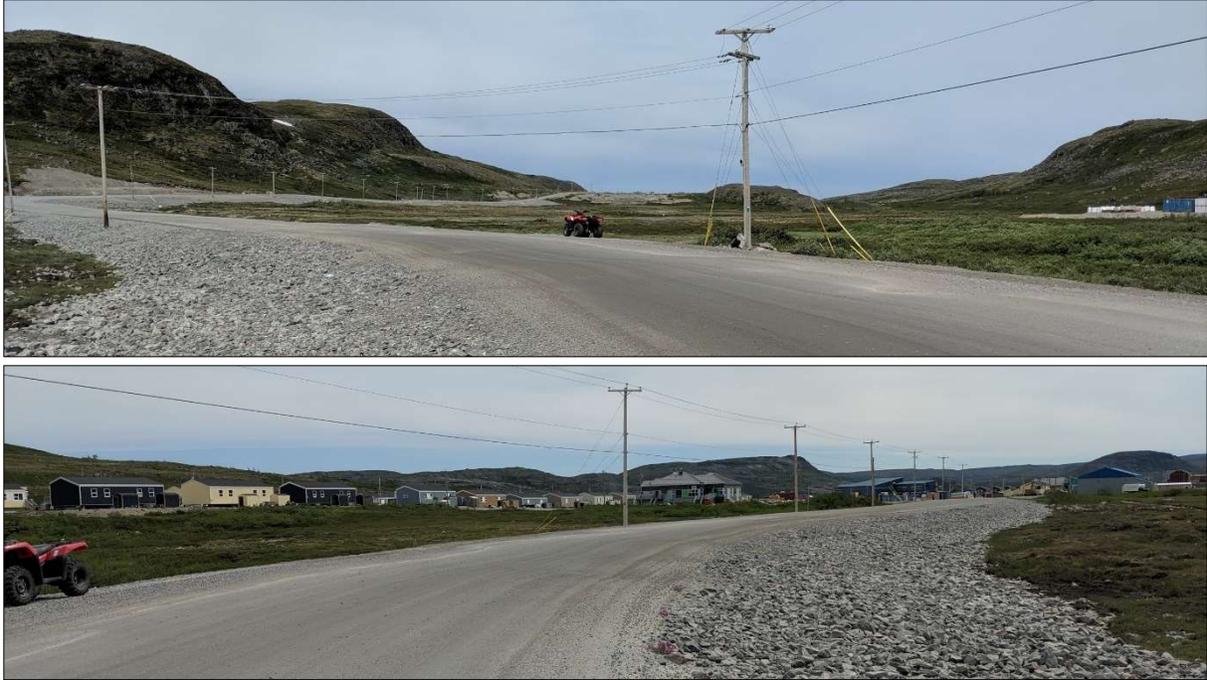
Figure 129 : Déformations affectant les sections de la route toujours pavées entre les chaînages 0+680 et 0+920 m telles qu'observées lors d'une visite sur le terrain effectuée à l'été 2019, route d'accès à l'aéroport de Kangiqsualujuaq.

En résumé, la présence de déformations relativement importantes dans certaines sections de la route pour lesquelles le pavage n'avait pas été retiré en 2016 pourrait justifier à court terme son retrait et un nivellement subséquent des sections endommagées. Chose certaine, ces dégradations témoignent de la sensibilité au dégel du pergélisol présent sous la route. En raison de la faible épaisseur du remblai, particulièrement dans la section de la route comprise entre les chaînages 0+680 m et 1+140 m, et également de l'absence de technique de mitigation limitant l'absorption de chaleur dans la section centrale de la route outre le retrait du pavage, de telles déformations continueront de se développer advenant une éventuelle augmentation de la profondeur de dégel. Les sections de la route avec revêtement en gravier ne présentent pas de déformations significatives. Les principaux problèmes le long de la route sont essentiellement liés au drainage, particulièrement liés à l'obstruction des ponceaux par la glace qui crée des débordements dans certains secteurs. En ce qui concerne les profils d'écoulement des fossés, certaines sections des fossés latéraux qui longent directement le pied de remblai du côté gauche (chaînage 1+140 à 1+700 m) présentent quelques petites déformations qui favorisent la formation de mares persistantes. Pour le moment, ces dernières ne constituent pas un enjeu à court terme, mais un reprofilage éventuel serait à considérer. Une section du fossé d'interception présente des signes de dégradation avancée associés à l'érosion. Les sédiments ainsi mobilisés s'accumulent au fond du fossé réduisant ainsi sa capacité à intercepter l'écoulement de surface le long du versant. L'absence d'un revêtement de protection en pierre en est principalement la cause. Sans contredit, les pratiques de déneigement devront être revues afin qu'elles puissent s'arrimer avec l'objectif initial de la mise en place des pentes douces.
