Adapter la conception et développer des outils de gestion intégrés pour soutenir l'adaptation aux changements climatiques des infrastructures de transport en zone de pergélisol du Ministère des Transports du Québec

CC19.1

Rapport final

Groupe de recherche en ingénierie des chaussées et le Centre d'études nordiques,
Université Laval

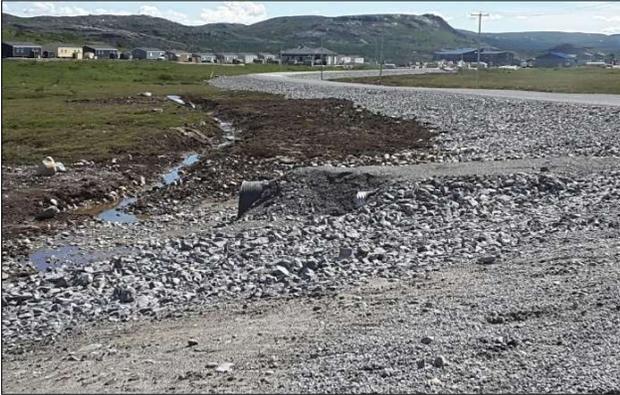
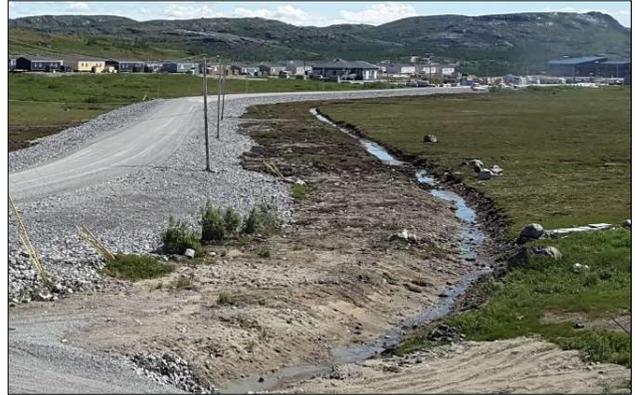
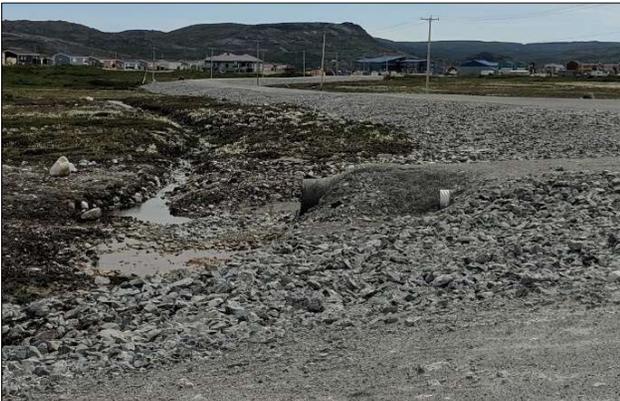
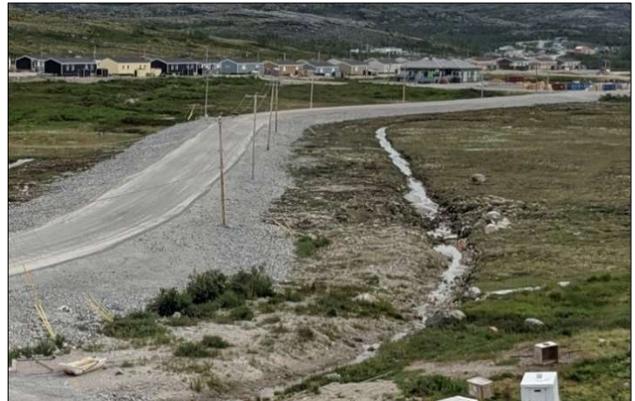
Un aspect important de la stratégie d'adaptation visait à améliorer les conditions de drainage déficientes dans plusieurs secteurs tel que reporté par L'Hérault *et al.* (2014). Pour ce faire, la route d'accès est l'une des seules routes où le MTQ a utilisé des fossés de drainage latéraux positionnés à une certaine distance du pied de remblai entre les chaînages 0+680 et 1+160 m. Excavés directement dans un pergélisol riche en glace, d'importantes dégradations du terrain aux abords de ces fossés étaient alors anticipées malgré leurs faibles profondeurs. Lors des visites sur le terrain en 2017 et 2019, de telles dégradations ont été observées sans toutefois présenter une évolution inquiétante (Figure 130). Malgré la formation de quelques mares et la persistance d'une certaine quantité d'eau au fond de ces fossés (Figure 131F et J), les parois semblent s'être stabilisées. À noter que l'exutoire du fossé latéral situé du côté droit (nord-est) de la route n'est pas connecté au ruisseau avoisinant et crée une mare d'eau relativement importante (Figure 131J). En raison de la distance importante de ce fossé par rapport au pied de remblai de la route, cette situation, quoique non souhaitable, n'a pas d'incidence sur la stabilité de la route dans le secteur.

Figure 130 : État des fossés latéraux localisés à une distance des pieds de remblai du côté droit (nord-est) et gauche (sud-ouest) un an après (2017) et trois ans après (2019) leur mise en place.

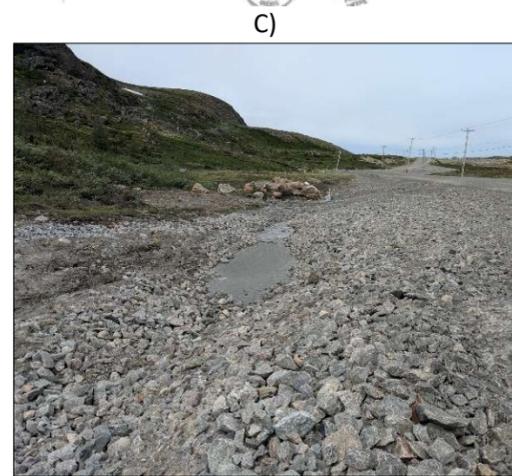
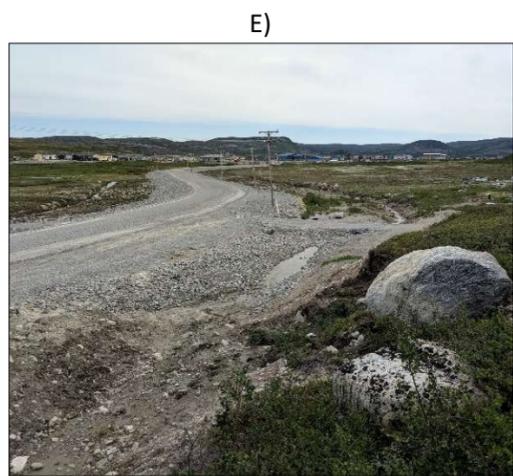
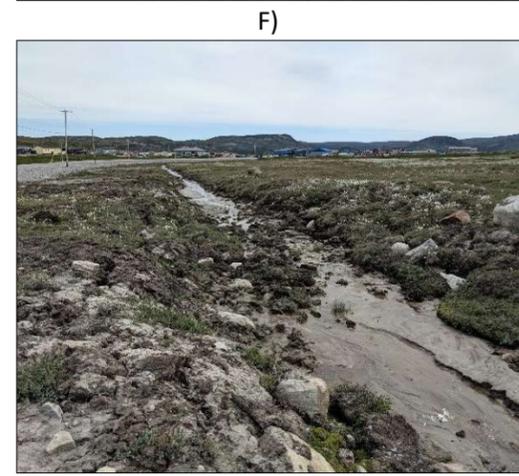
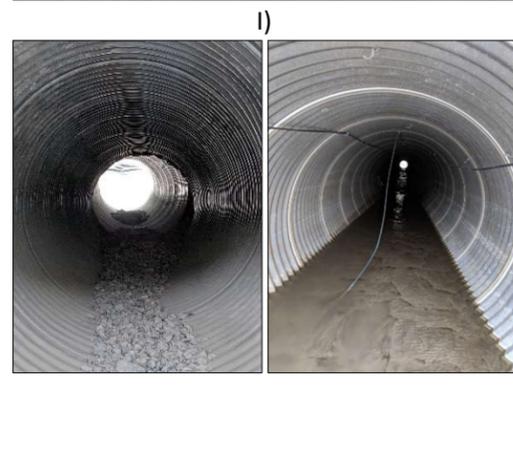
Les conditions de drainage dans la section de la route où les fossés sont situés directement en pied de remblai du côté amont présentent, quant à elles, de nombreuses problématiques (Figure 131). Parmi ces problématiques, on dénombre de nombreuses dépressions du côté amont qui favorisent la formation de mares d'eau en pied de remblai (Figure 131A, C, D et E). Une section du fossé d'interception latéral avec berme située entre les chaînages 1+340 et 1+380 m, excavé à même le versant et non revêtu d'une protection en pierre, montre des signes avancés de détérioration liés à l'érosion et autres processus gravitaires. Une importante quantité de sédiments se retrouve alors mobilisée et vient combler le fond du fossé et altère ainsi le profil d'écoulement initial. Une brèche dans la berme a même été observée aux environs du chaînage 1+370 m (Figure 131D). Dans cette même section de la route, le profil d'écoulement du fossé de drainage au bas du fossé d'interception est quelque peu obstrué ce qui favorise la formation de petites accumulations d'eau.

Afin de limiter le risque de débordement en période de dégel provoqué par l'obstruction des ponceaux par la glace, des câbles chauffants ont été installés à l'intérieur du ponceau situé au chaînage 1+408 m, mais mis en fonction qu'en 2020 (source MTQ). En conséquence, cette section de la route a subi d'importants dommages associés à un débordement, mais qui se limitent essentiellement au côté aval du remblai. L'obstruction du ponceau principal par la glace a forcé l'eau à emprunter le ponceau de débordement sus-jacent localisé à quelques décimètres sous la surface du remblai et le fort débit à l'exutoire a entraîné une forte érosion du talus jusqu'à exposer le ponceau principal sur une bonne longueur (Figure 131H). Possiblement en lien avec ce débordement, le fond du ponceau principal est désormais recouvert d'une bonne couche de sédiment tandis que le ponceau de débordement est partiellement rempli de gravier (Figure 131I). Au chaînage 1+590 m, des évidences de

débordement en amont du ponceau ont également été observées (Figure 131B). À noter que ce ponceau, comme tous ceux présents le long de la route d'accès à l'exception du ponceau situé au chaînage 1+408 m, ne dispose pas de système de déglacage (câbles chauffants) ce qui le rend sujet à l'obstruction par la glace. D'autres ponceaux semblent également enclins à ce type d'obstruction. Par exemple, lors de la visite sur le terrain au mois de juillet 2019, des masses de glace résiduelles ont été observées dans plusieurs ponceaux. Étant donné le positionnement d'une bonne section de la route au pied d'un imposant versant, il pourrait s'avérer nécessaire de munir tous les ponceaux de câbles chauffants afin de permettre le déglacage rapide des ponceaux au printemps et ainsi éviter les risques de débordements. De tels systèmes devront toutefois être accompagnés d'une procédure d'utilisation permettant un fonctionnement optimal, particulièrement en ce qui concerne la période de mise en marche. À noter que l'installation des câbles chauffants au ponceau 1+408 m n'a pas été effectuée conformément aux plans et devis avec un branchement du côté amont du ponceau au lieu d'un branchement du côté aval. Advenant l'ajout de câbles chauffants supplémentaires, une attention particulière devra être portée afin de respecter la méthode d'installation exigée par le fabricant.

Figure 131 : Aperçu des déficiences le long de la route d'accès à l'aéroport de Kangiqsualujuaq associées au réseau de drainage et recensées lors de la visite sur le terrain effectuée à la mi-juillet 2019.

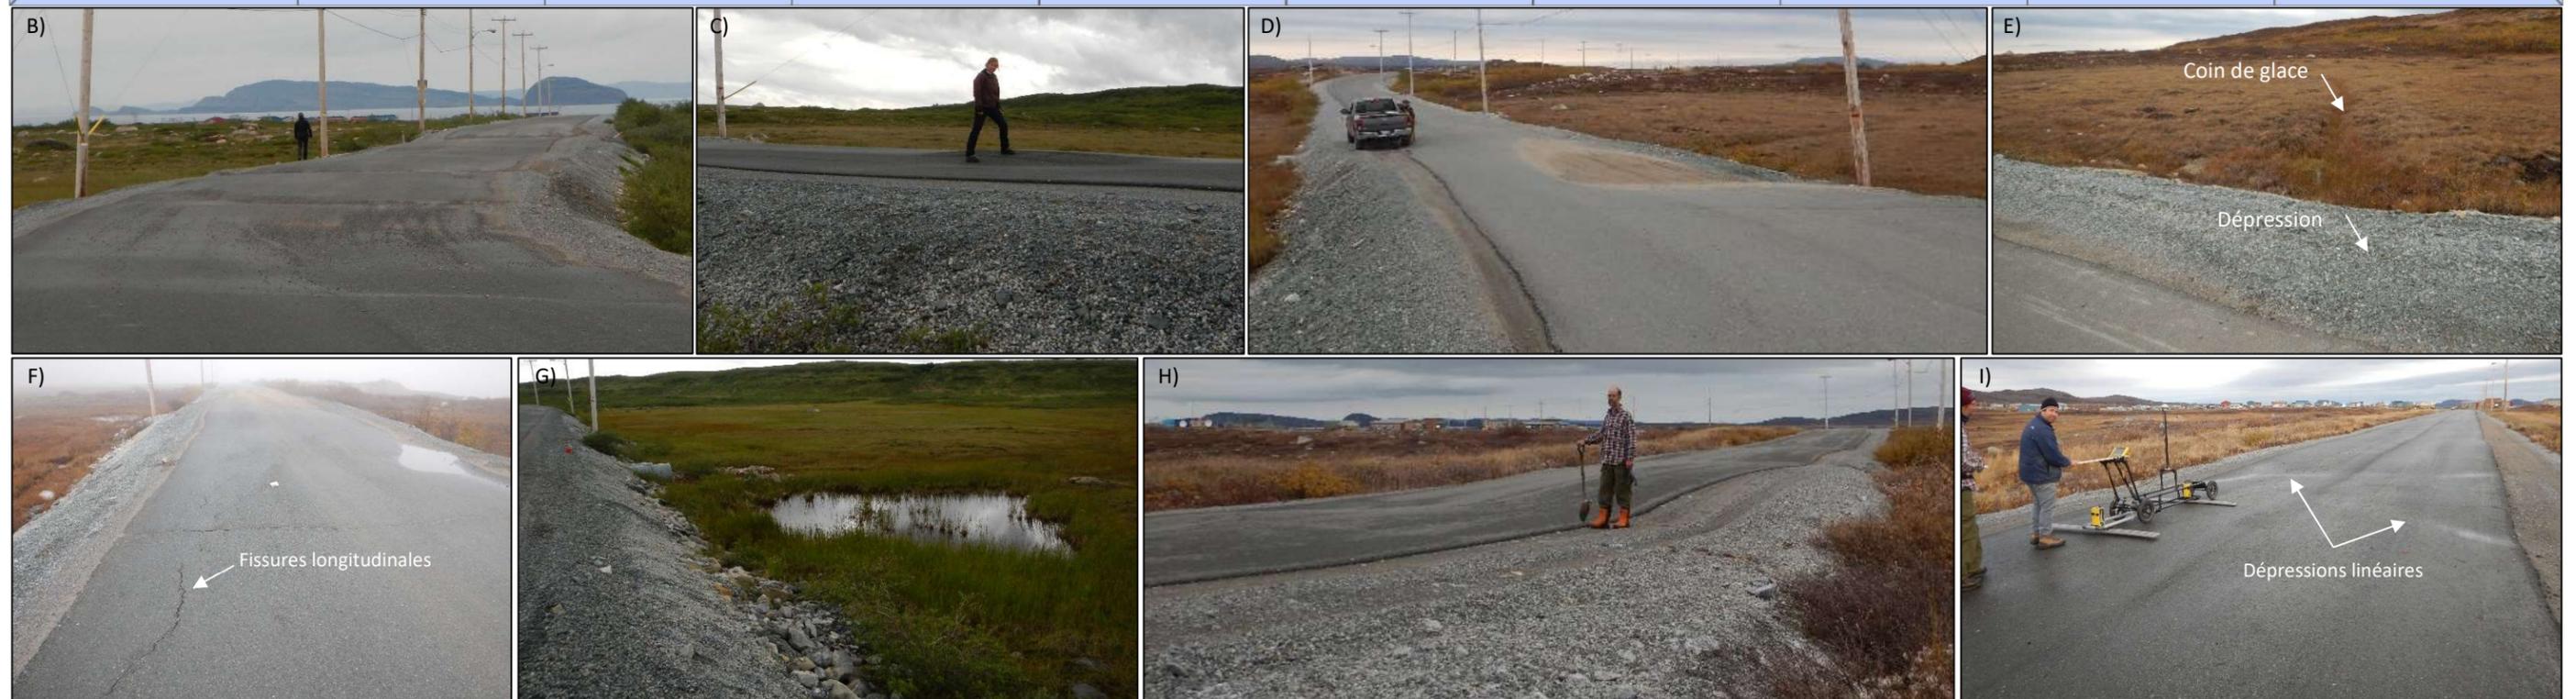
De nombreuses déformations causées par une dégradation soutenue du pergélisol sous et en périphérie du remblai sont rapidement apparues dans les quelques années qui ont suivi son pavage en 2006. Ces signes de détérioration prématurés se concentraient essentiellement dans trois sections de la route (0+360 m à 0+500 m, 1+520 m à 2+000 m et 2+240 m à 2+920 m). Les deux dernières sections de la route se distinguaient par la fréquence et l'amplitude des tassements observés. Dans le cadre de leurs travaux, L'Hérault *et al.* (2015) avaient mesuré une dizaine de ces dépressions majeures et déterminé une longueur et une profondeur moyennes d'environ 17 m et 23 cm respectivement. Selon L'Hérault *et al.*, (2015), plusieurs petites dépressions linéaires, de faibles amplitudes et transversales à la route à partir du chaînage 2+580 m seraient attribuables à la présence d'un réseau de coins de glace (Figure 133).

Figure 133: A) Aperçu général de la route d'accès à l'aéroport de Tasiujaq. B), C) et D) Tassements différentiels et déformation subséquente de la surface pavée. E) Coin de glace qui traverse sous le remblai de la route. F) Fissures longitudinales qui suggèrent une fatigue de la chaussée par tassement. G) Accumulation d'eau aux abords d'un ponceau. H) Série de dépressions de grande amplitude. I) Dépressions linéaires dont le patron géométrique semble attribuable à la présence d'un réseau de coins de glace (Tirée de L'Héroult *et al.*, 2015).

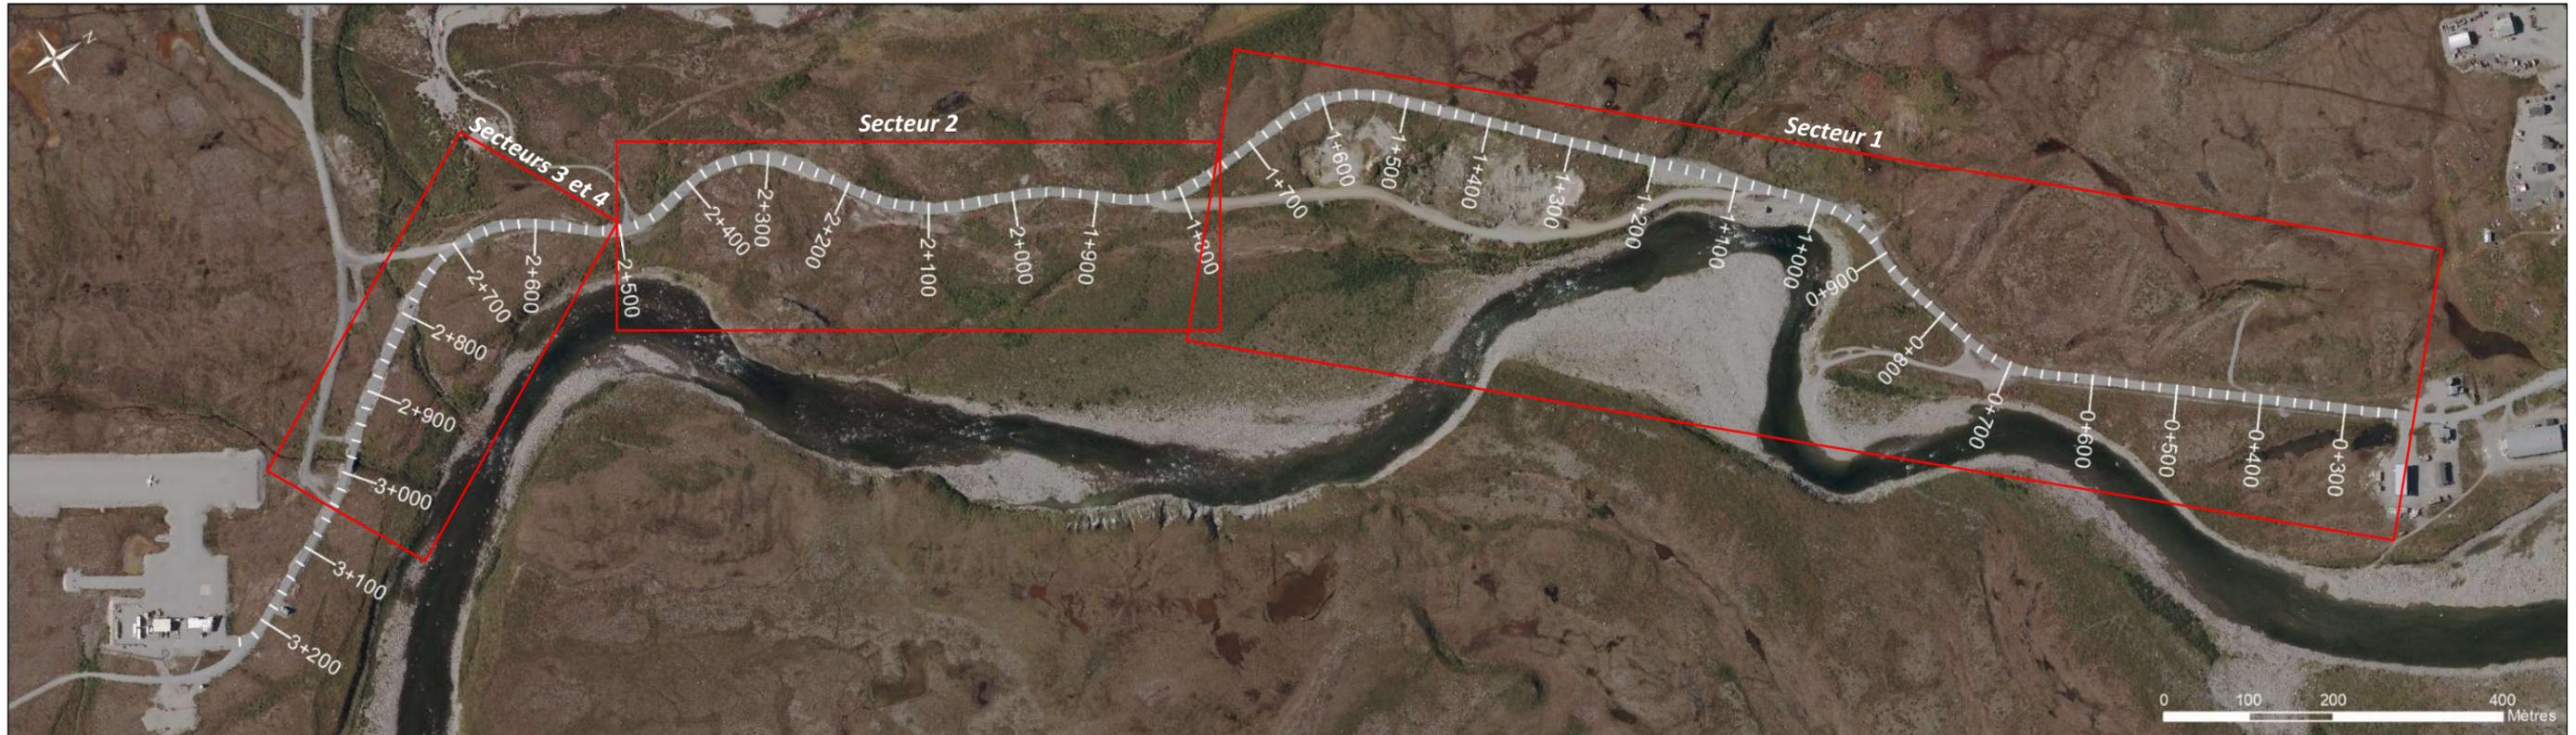
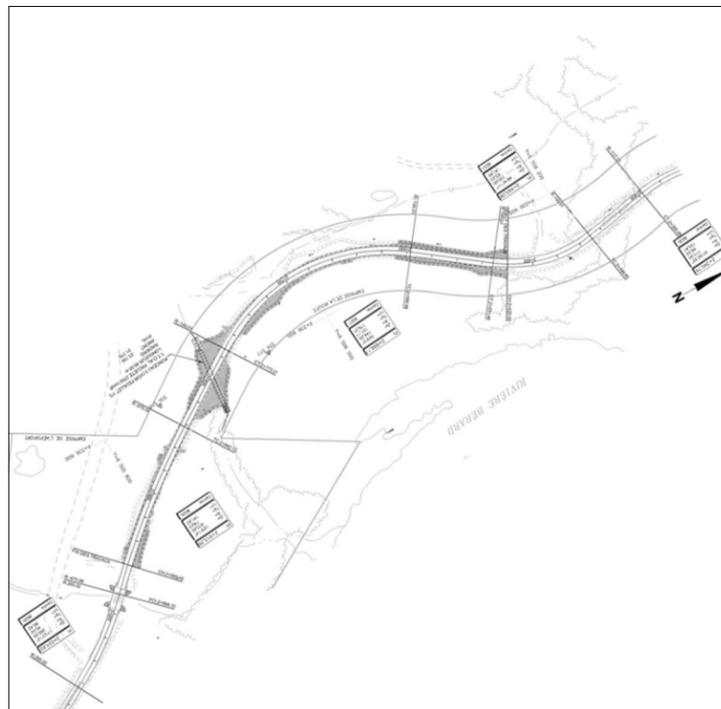
Afin d'améliorer la stabilité thermique et en l'occurrence la stabilité mécanique de la route pour certains secteurs problématiques, la stratégie d'adaptation mise en place en 2018 visait à améliorer essentiellement le drainage afin de canaliser et d'éloigner l'eau qui, avec le temps, avait commencé à s'accumuler en pied de remblai, minimiser l'enneigement en adoucissement les talus avec des pentes (1V :6H) et augmenter l'albédo de surface en retirant le pavage. Afin de structurer la réalisation des plans et devis, la description des mesures qui composent la stratégie d'adaptation pour la route d'accès à l'aéroport de Tasiujaq a été subdivisée en quatre secteurs. À noter que les chaînages qui délimitent ces secteurs diffèrent de ceux utilisés par L'Hérault *et al.* (2015). Un aperçu des mesures d'adaptations mises en place en 2018 pour ces secteurs est présenté à la figure 135.).

Figure 135 : Aperçu général de la stratégie d'adaptation mise en place le long de la route d'accès à l'aéroport de Tasiujaq par secteur d'interventions accompagné de coupes types des remblais à pente douce et des fossés de drainage tirées des plans produits pour soumission et construction (plan no. CH-7204-154-10-0071).

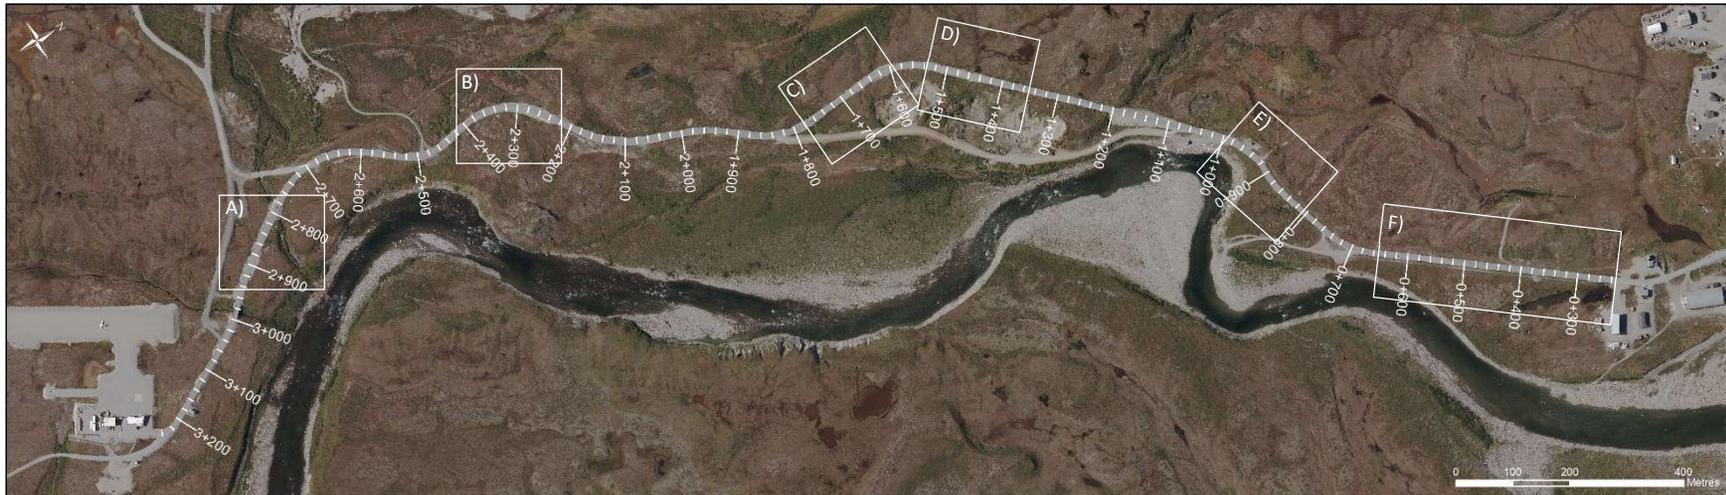
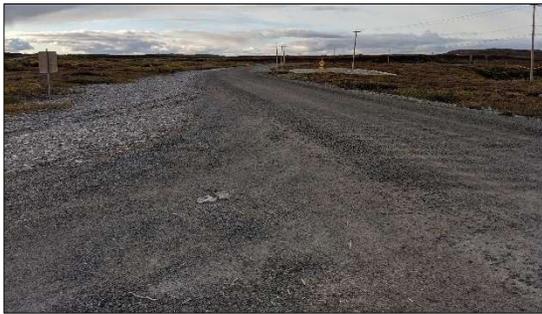
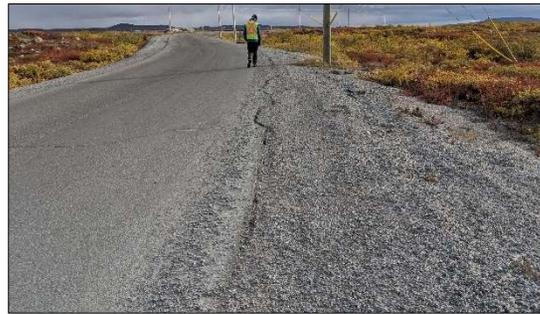
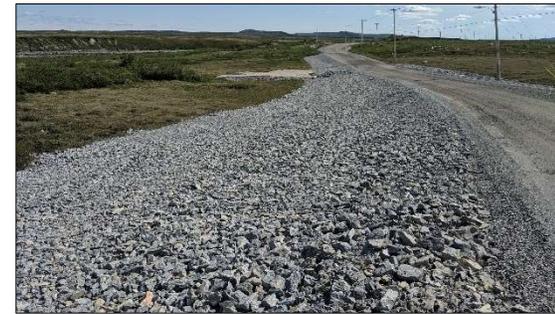
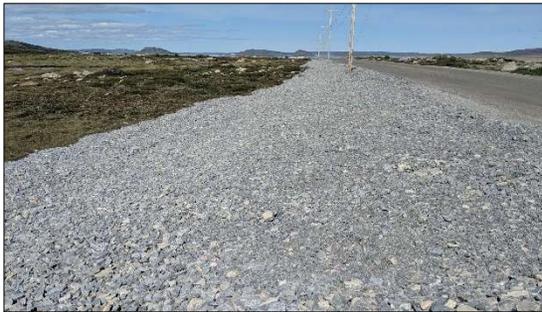
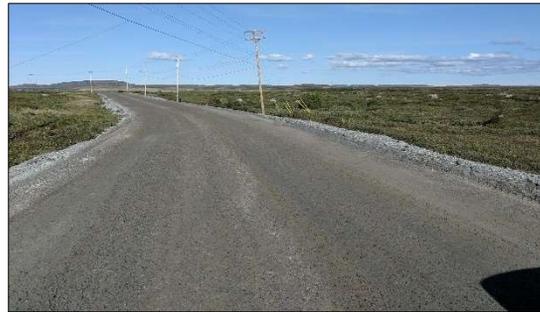
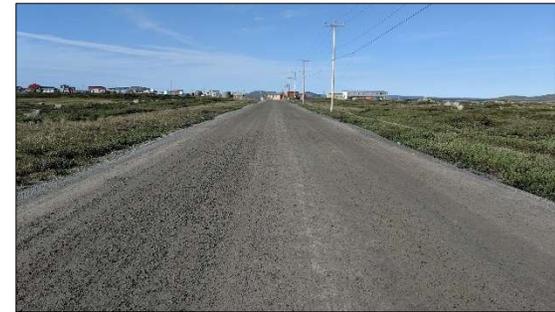
Les quelques visites sur le terrain réalisées à l'été 2019 et 2021 dans le cadre du projet permettent toutefois de fournir une appréciation factuelle de la performance récente de l'infrastructure. Au cours de ces visites, aucun signe de dégradation majeure n'a été observé autant du côté des talus adoucis, des pieds de remblai et de la surface de roulement pour les sections où le pavage avait été retiré et la surface nivelée (Figure 136). La section toujours pavée et n'ayant pas fait l'objet de travaux d'adaptation (secteur 2), semblait toujours en bon état à

l'exception d'une petite section affectée par une fissure longitudinale d'une trentaine de mètres de longueur positionnée sur l'accotement (Figure 136B).

Figure 136 : Aperçus généraux de l'état du remblai de la route d'accès à l'aéroport de Tasiujaq, juillet-septembre 2019. A) Secteur 4. B) Secteur 2. C) à F) Secteur 1.

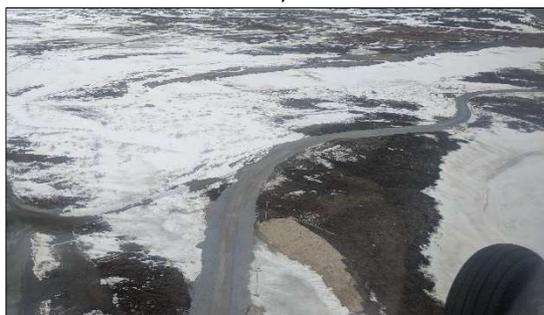
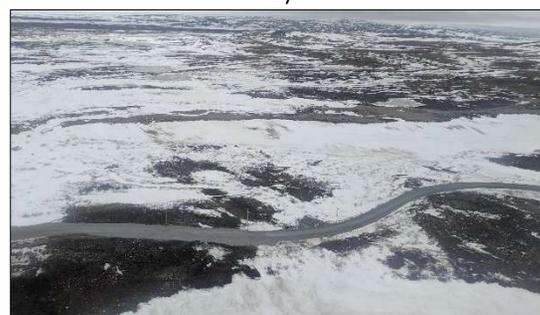
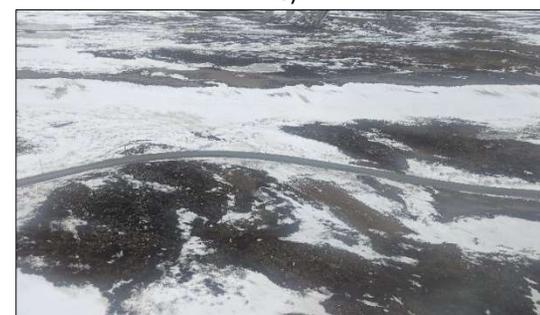
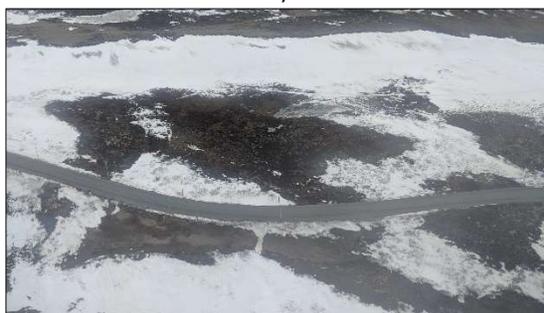
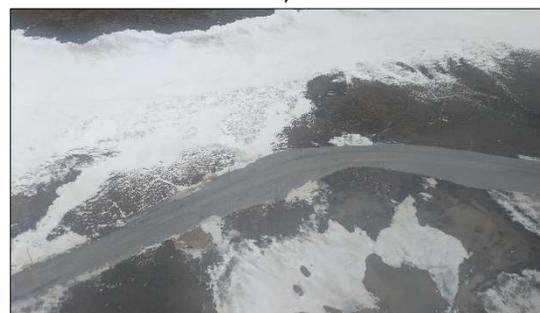
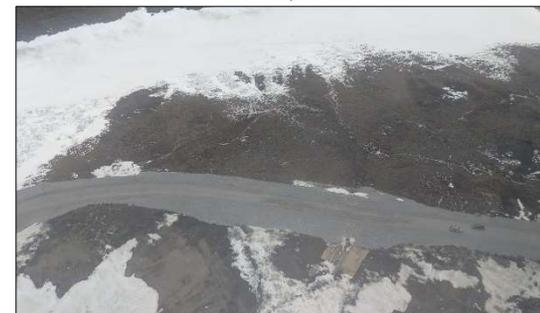
Figure 137 : Aperçus des conditions de neige au mois de mai 2019 le long de la route d'accès à l'aéroport de Tasiujaq. A) Secteurs 3 et 4. C, B et D) Secteur 2. E) et F) secteur 1.

L'absence de suivi ciblé sur les conditions d'enneigement avant et après la mise en place de la stratégie ne permet pas de déterminer avec certitude si cette dernière a permis d'améliorer les conditions d'enneigement. Une visite tardive à la fin de l'hiver 2019 a toutefois permis de constater que les conditions d'enneigement dans les secteurs adaptés étaient favorables au maintien du pergélisol. En effet, les photos aériennes prises en mai 2019 démontrent une absence de neige ou de très faibles accumulations sur pratiquement l'ensemble de la route (Figure 137). Le secteur 2 (Figure 137B, C et D), soit le secteur non adapté, présentait de plus grandes accumulations de neige par rapport aux autres secteurs, mais somme toute assez négligeables. D'après ces observations, les conditions d'enneigement le long de la route d'accès à l'aéroport de Tasiujaq semblent actuellement favorables au maintien d'un pergélisol froid. En l'absence d'un suivi des conditions d'enneigement avant et après l'adaptation de la route, il est toutefois impossible de conclure avec certitude que les faibles accumulations de neige observées à la fin de l'hiver 2019 découlent directement de l'utilisation des pentes douces. Un suivi plus régulier permettrait de confirmer cette observation. Chose certaine, les conditions d'enneigement, telles qu'observées à la fin de l'hiver 2019, sont favorables au maintien d'un pergélisol froid.

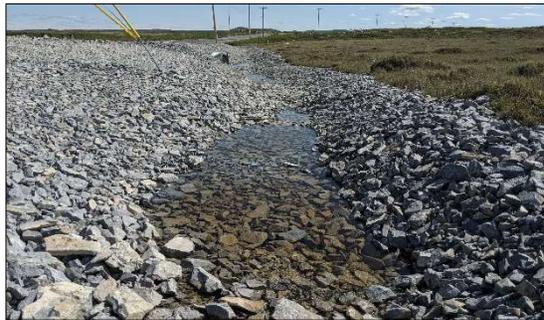
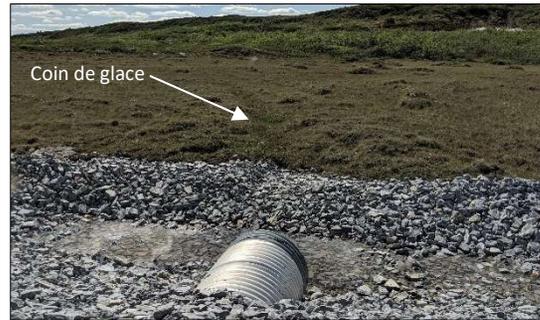
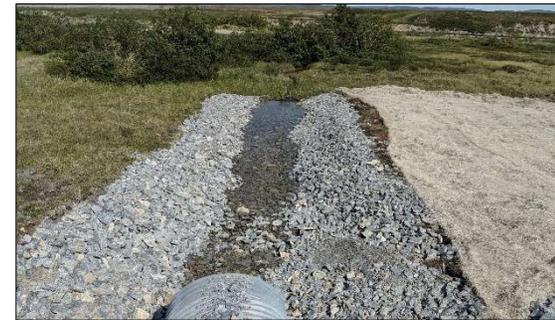
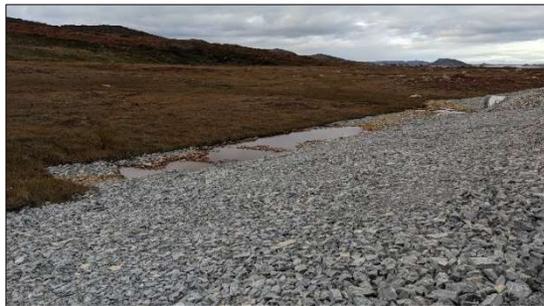
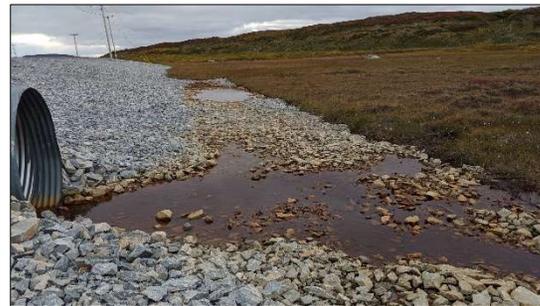
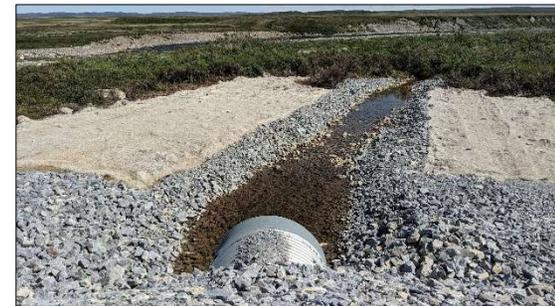
Figure 139 : Conditions de drainage le long de la route d'accès à l'aéroport de Tasiujaq, juillet-septembre 2019. Fossés (A et D) et embouchures ponceau côté amont (B et E) et aval (C et F).

Un aspect important de la stratégie d'adaptation visait à améliorer les conditions de drainage déficientes dans plusieurs secteurs tel que rapportées par L'Hérault *et al.* (2015). Pour ce faire, plusieurs fossés de drainage et ponceaux ont été ajoutés dans les secteurs 1 et 3. Malgré la faible profondeur des fossés, l'excavation nécessaire pour leurs réalisations au sein d'un pergélisol riche en glace parsemé de coins de glace laissait présager le développement de quelques tassements dus au dégel. Lors des visites sur le terrain en 2019, de telles dégradations ont été observées le long des fossés entre les chaînages 1+600 m et 1+680 m (Figure 139A et B) et les chaînages 1+440 m et 1+500 m (Figure 139D et E). Entre les chaînages 1+440 m et 1+500 m, le fossé ne présente pas un profil concave standard, mais plutôt plat avec une très faible pente vers le ponceau (Figure 139D). La base du ponceau quant à elle apparaît légèrement plus haute que le terrain avoisinant (Figure 139E). Ces deux particularités semblent limiter la capacité du réseau de drainage à drainer efficacement l'eau de ce secteur. Pour ces deux secteurs, la présence d'eau dans les exutoires situés du côté amont (Figure 139C et F) indique toutefois qu'un certain drainage s'effectue malgré les déformations qui altèrent les profils d'écoulement des fossés du côté aval. La pente des exutoires aurait pu être légèrement plus accentuée, ce qui aurait probablement permis d'éviter la stagnation de l'eau au fond des fossés. Étant du côté aval du remblai de la route, ces accumulations d'eau aux exutoires, quoique non souhaitables, n'ont pas d'incidence sur la stabilité de la route dans le secteur.

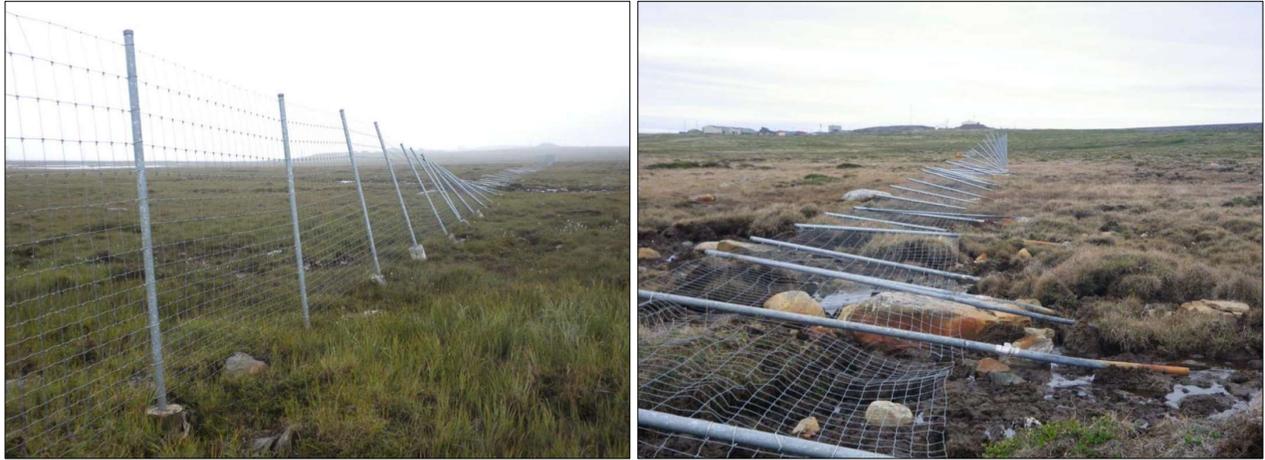
Figure 156 : Sections de clôture fortement endommagées par l'action du soulèvement gélival sur les fondations, Aéroport d'Aupaluk (source : MTQ, 2011-2012, devis 7202-13-3505).

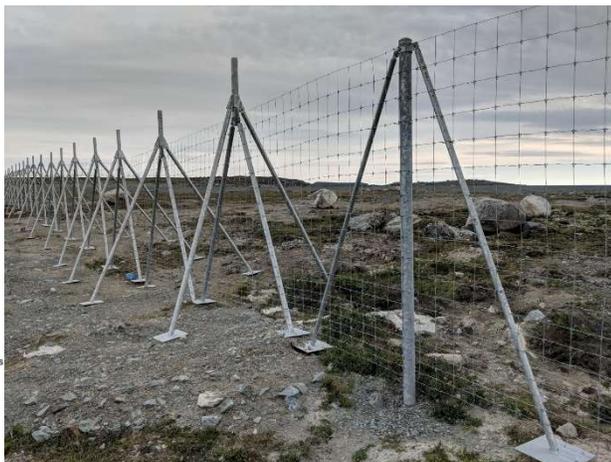
CLÔTURE DE TYPE TREILLIS POUR GIBIERS - ZONES PERGÉLISOL

Figure 158 : Vue en plan des deux différents types de poteaux A) « Russe » et B) « Yukon » qui sont désormais utilisés dans la conception des nouvelles clôtures aux aéroports et qui doivent traverser des zones de fort soulèvement gélival (schémas tirés des plans tel que construit no. PA-7204-154-95-1731, aéroport de Kangirsuk).

Afin de pallier cette problématique, plusieurs sections des clôtures qui délimitent le périmètre des aéroports au Nunavik ont été récemment remplacées par différentes conceptions de poteaux de clôture qui permet, en zone de sol gélif, de soit résister aux forces de soulèvement en étant ancrée solidement dans le pergélisol (poteaux de type « Russe ») (Figure 158A) ou s'ajuster aux mouvements saisonniers en étant simplement déposés à la surface du sol (poteaux de type « Yukon ») (Figure 158B). Fréquemment, pour des raisons de stabilité de la structure, les nouvelles clôtures installées au Nunavik font l'usage de ces deux types de poteaux en alternance (Figure 158C). La figure 159 montre un exemple d'utilisation des deux types de poteaux utilisés. Étant ancrés au sommet du pergélisol à l'aide d'une pointe vissée, les poteaux de type « Russe » offrent une meilleure résistance et peuvent agir à titre de poteaux de renfort, tandis que les poteaux de type « Yukon » sont davantage des poteaux intermédiaires. La conception standard des clôtures qui en font usage recommande d'utiliser les poteaux de renfort de type « Russes » minimalement à tous les 60 m et les poteaux intermédiaires de type « Yukon » à tous les 3 m. Aux changements de direction, de part et d'autre des barrières ou lors des transitions entre les sections de clôtures adaptées et celles standards, les poteaux de type « Russes » sont également utilisés. Les deux types de poteaux adaptés sont munis de deux entretoises dans l'axe de la clôture qui permettent d'y fixer le grillage. Il s'agit ici d'une distinction importante par rapport aux sections de clôture standards dont les poteaux sont munis d'entretoises seulement à tous les 60 m environ où lors des changements de direction. Notons qu'il existe une variante dans la conception des clôtures de type « Yukon ». Cette variante porte essentiellement sur le système de fixation des empattements (pièces 1 et 2, figure 158) qui peut soit être fixe (Figure 160A) ou amovible (Figure 160B).

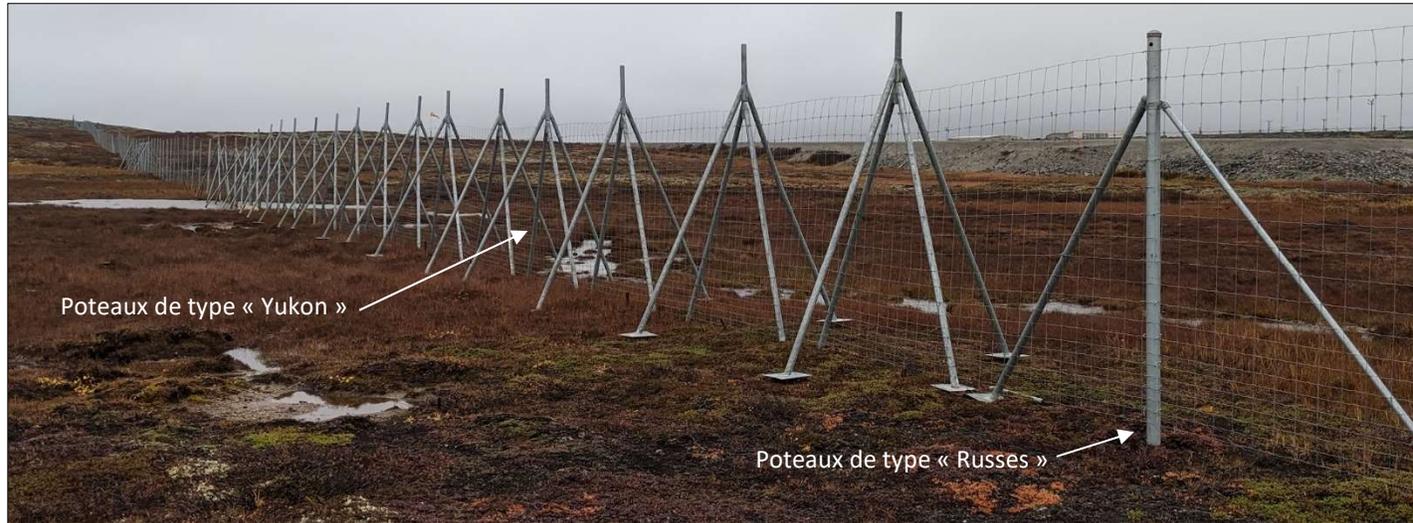
Figure 159 : A) Aperçu général des sections de clôtures adaptées mises en place autour de la piste d'atterrissage d'Inukjuak et B) utilisant les deux types de poteaux « Yukon ».

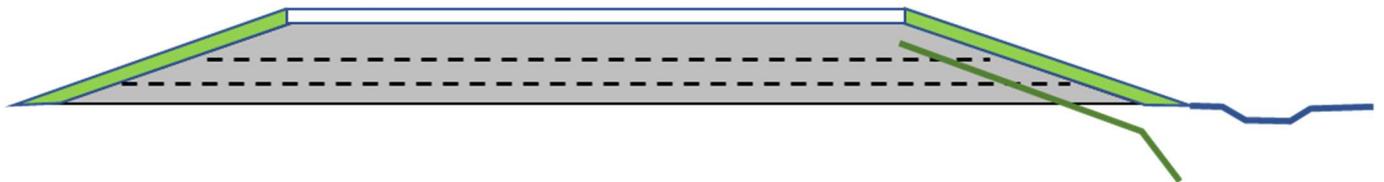
Figure 166 : Exemple de combinaison de plusieurs techniques de mitigation contre la dégradation du pergélisol afin d'optimiser l'adaptation d'une infrastructure de transport construite sur pergélisol sensible au dégel. Dans cet exemple, l'utilisation combinée des pentes douces (meilleure extraction de la chaleur en hiver), d'un couvert végétal pour les talus et d'une surface à albédo élevé pour la surface de roulement (Réduction de l'absorption de la chaleur en été), d'une barrière d'infiltration et d'un fossé de drainage à faible impact (réduction de l'advection de chaleur par l'eau) et de renforts mécaniques (amélioration des capacités mécanique du remblai), assurerait certainement une performance thermique/mécanique optimale de l'infrastructure.

Pour conclure, chacune des techniques de mitigation contre la dégradation du pergélisol dispose d'un champ d'efficacité spécifique et d'un contexte d'application optimal. Par conséquent, l'utilisation d'une seule technique ne permet pas, bien souvent, de résoudre tous les problèmes de stabilité qui affectent une infrastructure construite sur un pergélisol sensible au dégel. Il est donc recommandé de combiner davantage les différentes techniques disponibles, soit en les ajoutant à celles déjà existantes pour améliorer la performance des stratégies d'adaptation actuelles ou lors du développement de nouvelles stratégies (Figure 166). De cette manière, l'ajout de nouvelles techniques de mitigation actuellement non implémentées à grande échelle au Nunavik, en complémentarité avec celles existantes, permettrait de pallier à certains problèmes qui persistent toujours ou d'adresser des enjeux de stabilité futurs que soulève le réchauffement climatique. Notons que les combinaisons des différentes techniques sont nombreuses et leurs interactions peuvent entraîner des effets synergiques positifs ou négatifs qui devront faire l'objet d'une évaluation plus approfondie de manière à optimiser leur intégration dans une seconde itération de stratégie d'adaptation.

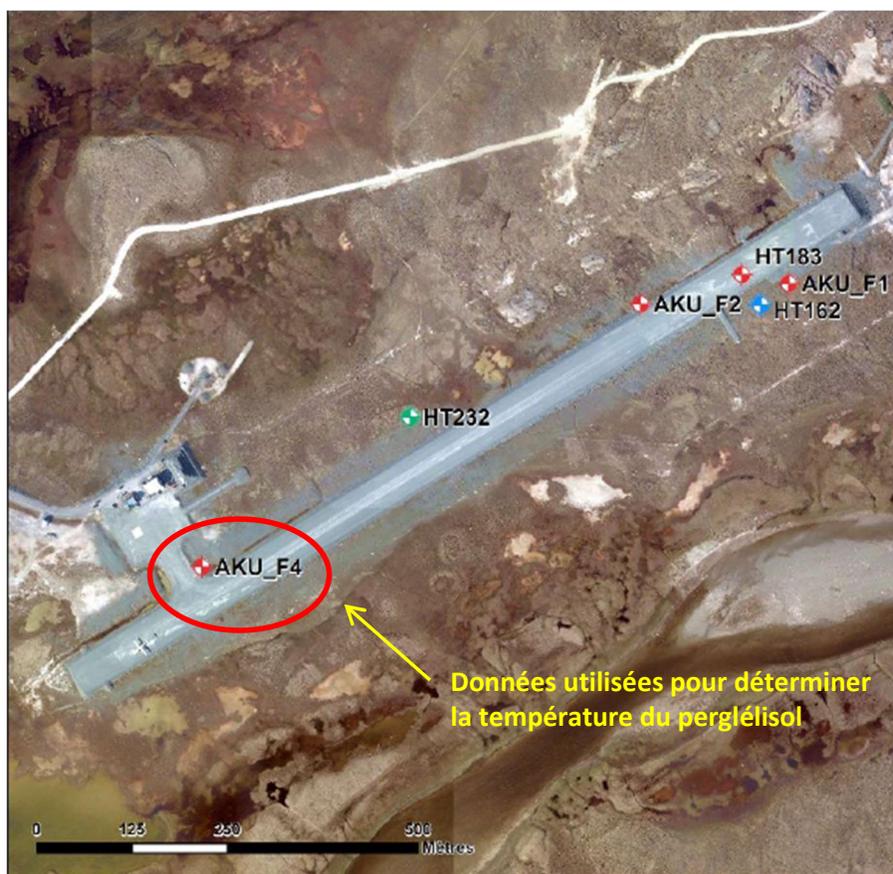
Figure 202 : Localisation de la station de mesure AKU-F4

En l'absence de données thermiques, la température du pergélisol est considérée être la même que celle mesurée à une profondeur de 9,5 m au câble AKU-F4 situé à environ 200 m à l'est du site étudié (Figure 202). La température mesurée est de $-1,9^{\circ}\text{C}$. Nous avons donc utilisé cette température comme température du pergélisol et comme condition limite à la base du modèle développé.

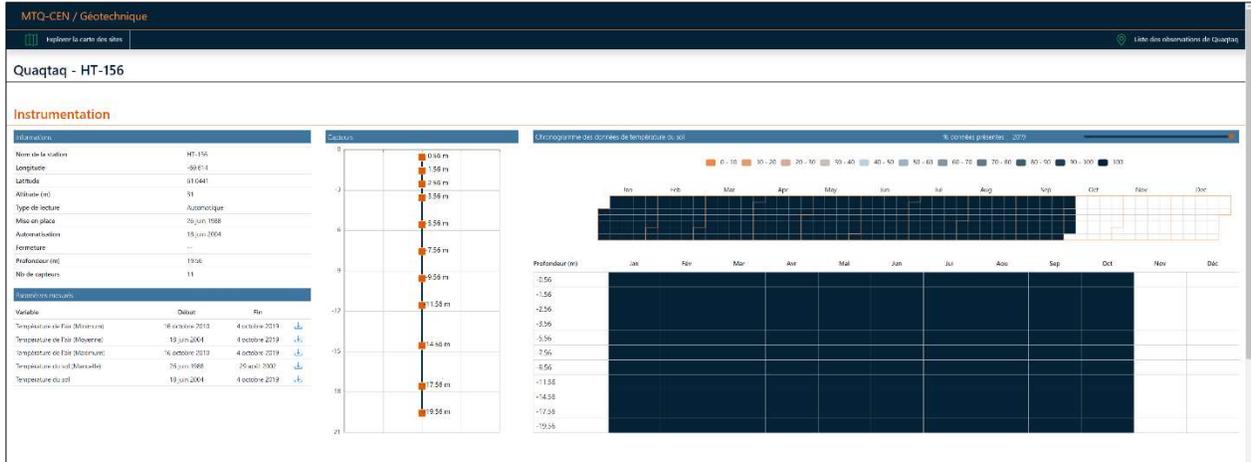
Figure 242 : Aperçu de la plate-forme web qui permet de visualiser les différentes informations géospatiales, géotechniques et thermiques, disponibles par site et contenues dans les différentes bases de données du CEN.

Une version de la plate-forme a été présentée au mois de janvier 2021 (Figure 242). Un document explicatif accompagne cette plate-forme et documente les procédures d'accès et de mises à jour.
