# **Eléments pour la conception des accotements**

***Pour une meilleure sécurité***

**Guide technique**

*Mai 1990*

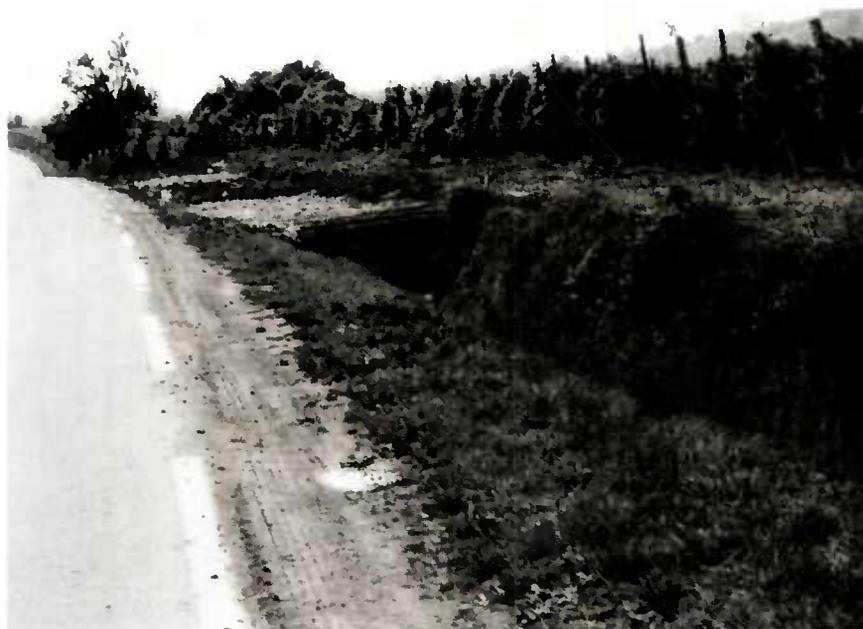
# ACCOTEMENT PIEGE

- o Extrêmement dangereux en cas de sortie de route
- o Entretien soutenu, curage, fauchage
- o Ce n'est jamais propre
- o Ornière, retenues d'eau

Aucun droit à l'erreur, fossé profond très agressif, plus risque de blocage sur les accès. A proscrire.

Donner au fossé des pentes plus douces mais nécessité d'une large emprise. Comblér le fossé avec des matériaux drainants, le buser ou aménager les caniveaux.

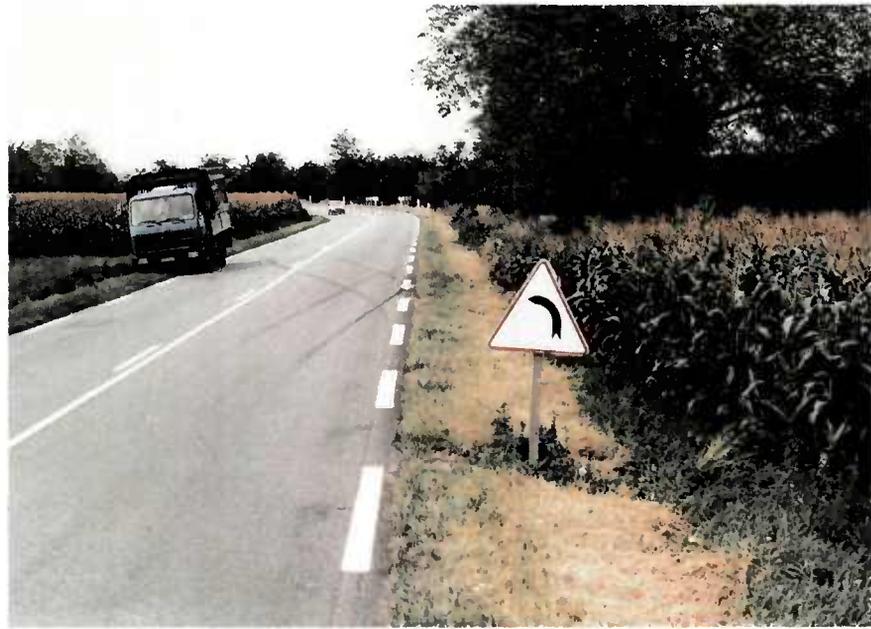
# ACCOTEMENT "CLASSIQUE"

- o Fauchage régulier nécessaire
- o Difficulté de faucher au pied du panneau
- o Accotement étroit
- o Mauvaise qualité de surface
- o Présence d'obstacles

Type d'accotement le plus souvent rencontré le long des routes. Peu satisfaisant.

Supprimer ou reculer les obstacles

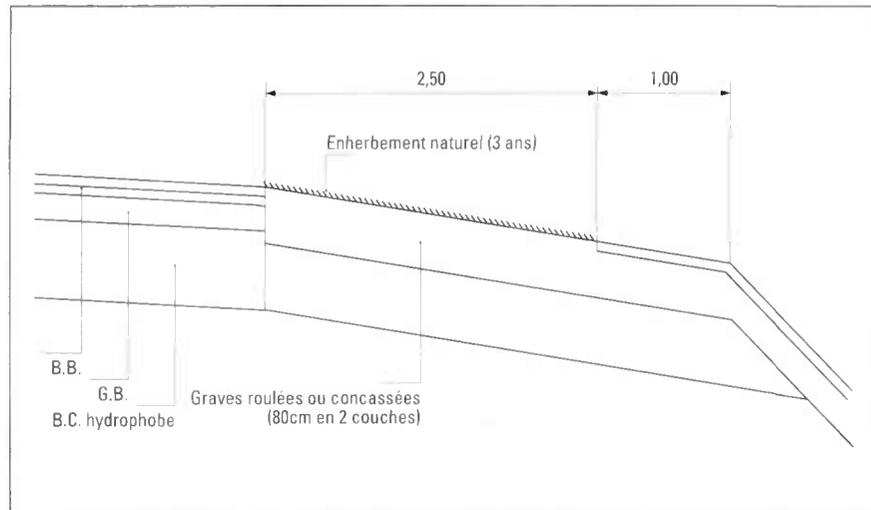
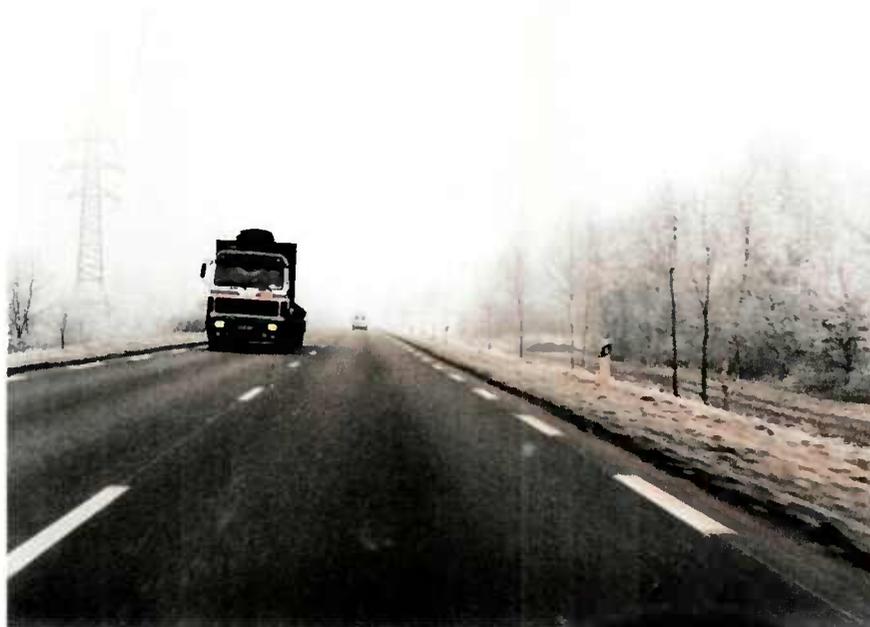
# ACCOTEMENT HERBEUX SUR G.R.H.

SECURITE	SERVICE A L USAGER	PERENNITE	ENTRETIEN MAINTENANCE
<b>AVANTAGES</b>				
› Bonne largeur d'accotement	●	●		
› Excellente stabilisation de l'accotement	●	●	●	
› Economie à la construction, compactage très soigné			●	●
<b>INCONVENIENTS</b>				
› Mauvaise adhérence de l'herbe pour tentative de freinage	●			
› Entretien régulier mais léger et aisé				●
› Risque d'engraissement du tapis végétal	●

Dispositions satisfaisantes à l'exception de la qualité de surface insuffisante (herbe).

Peut-être une sous couche plus drainante sous les matériaux de l'accotement. Il aurait été préférable d'ensemencer à la construction. A signaler : le corps de chaussée a été réalisé après les accotements.

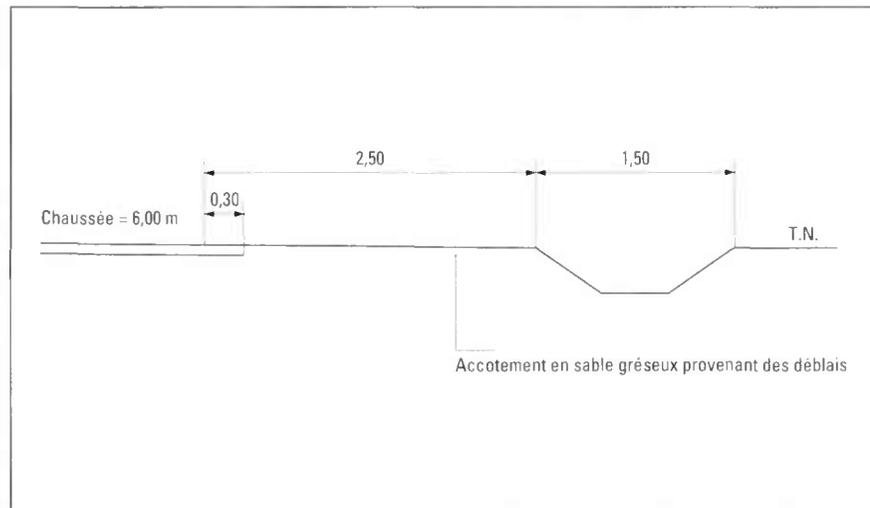
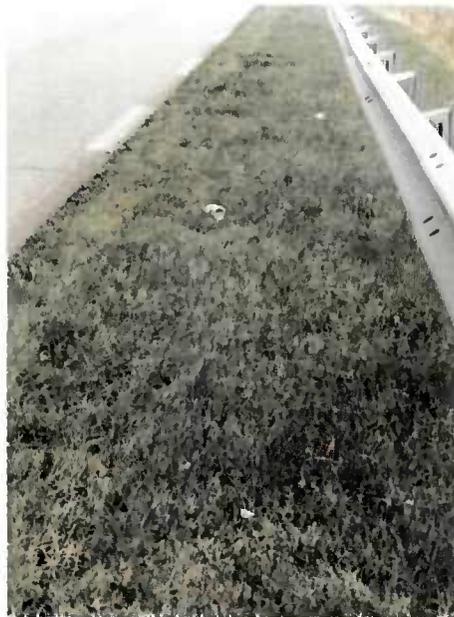
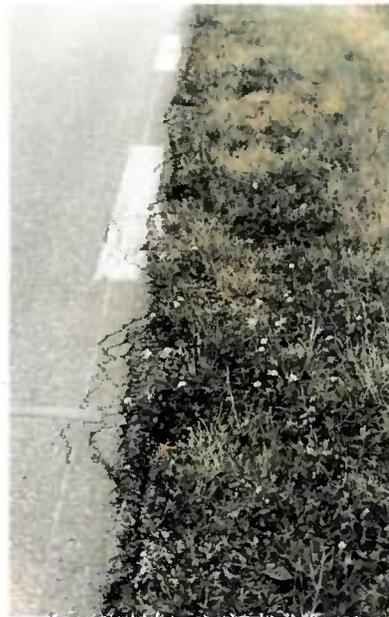
# ACCOTEMENT HERBEUX

SECURITE	SERVICE A L USAGER	PERENNITE	ENTRETIEN MAINTENANCE
<b>AVANTAGES</b>				
<ul style="list-style-type: none"> <li>▷ Accotement large 2,50 m</li> <li>▷ Coût de construction peu élevé</li> </ul>	●	●		
<b>INCONVENIENTS</b>				
<ul style="list-style-type: none"> <li>▷ Accotement non stabilisé et non imperméabilisé</li> <li>▷ Entretien régulier à effectuer - fauchage 1 à 2 fois par an, curage des fossés nécessaire au bout de 3 ans.</li> <li>▷ Dégradation en bordure du tapis d'enrobé.</li> </ul>	●	●	●	●

Le fossé devrait avoir des pentes plus douces afin d'éviter le blocage des véhicules sur ses parois. L'accotement herbeux reste peu satisfaisant du point de vue de la sécurité.

Il y aurait lieu de faire des accotements stabilisés.

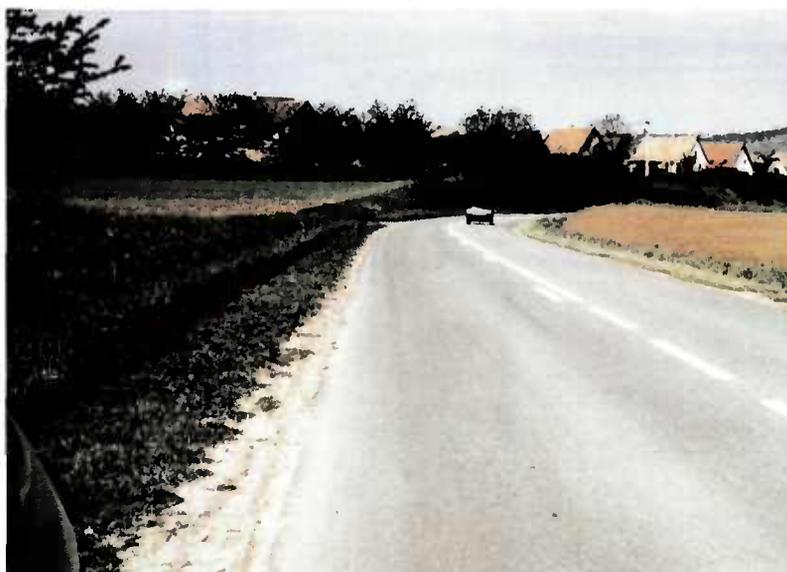
**Printemps**

Suite à une volonté locale marquée de conserver sur ce site alsacien des accotements en herbe susceptibles d'accueillir des espèces de la faune et de la flore, le fauchage de l'accotement ne se fait que sur une largeur de passe soit 1 m à 1,50 m. Le fauchage complet de l'accotement de 2 m à 2,50 m n'ayant lieu qu'à l'automne.

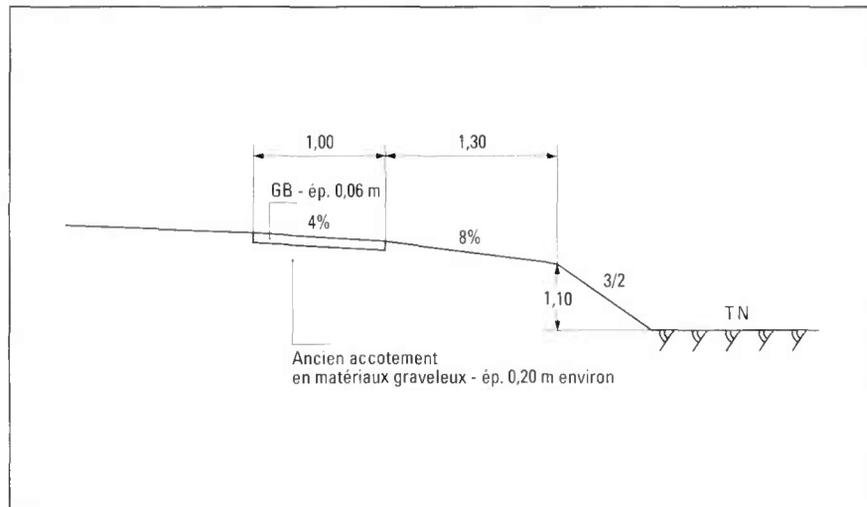
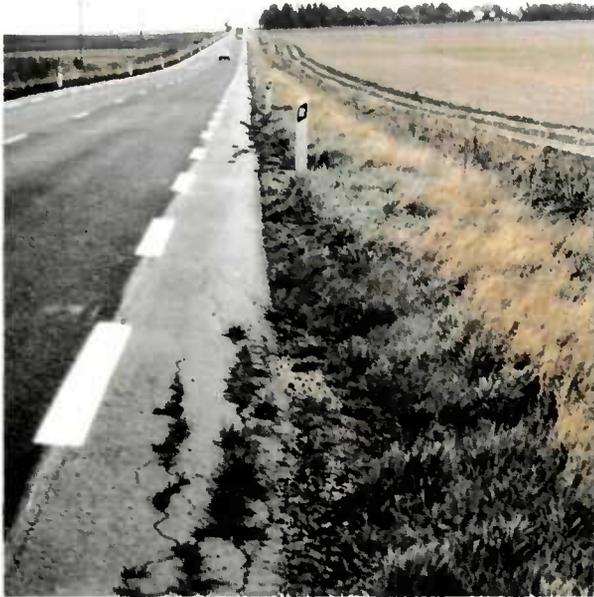
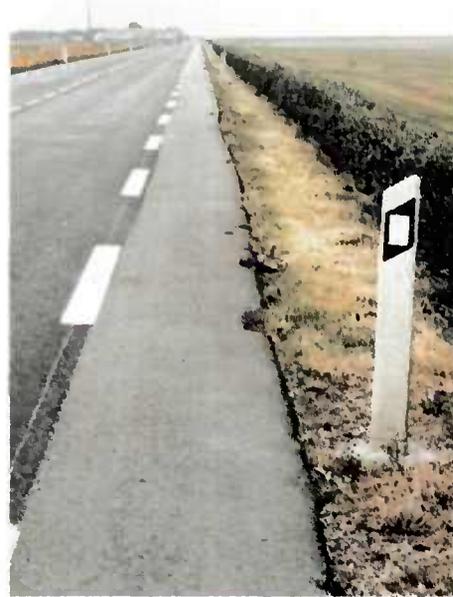
SECURITE	SERVICE A L USAGER	PERENNITE	ENTRETIEN MAINTENANCE
○ Différence de teinte et d'aspect avec la chaussée	●			
○ Croisement entre P.L. facilité	●	●		
○ Bonne tenue dans le temps			●	●
○ Circulation des cyclistes et piétons facilitée	●	●		
○ La largeur de G.B. ne permet pas le dégagement total d'un véhicule à l'arrêt hors de la chaussée.	●	●		
○ Structure insuffisante qui se détériore rapidement.			●	●

De nombreux avantages dûs à la grave bitume. Sa largeur est toutefois trop étroite. La G.B. tient très bien en rives de chaussée et évite que se reforme le phénomène de marche longitudinale, par contre des dégradations par place en extérieur de bande apparaissent.

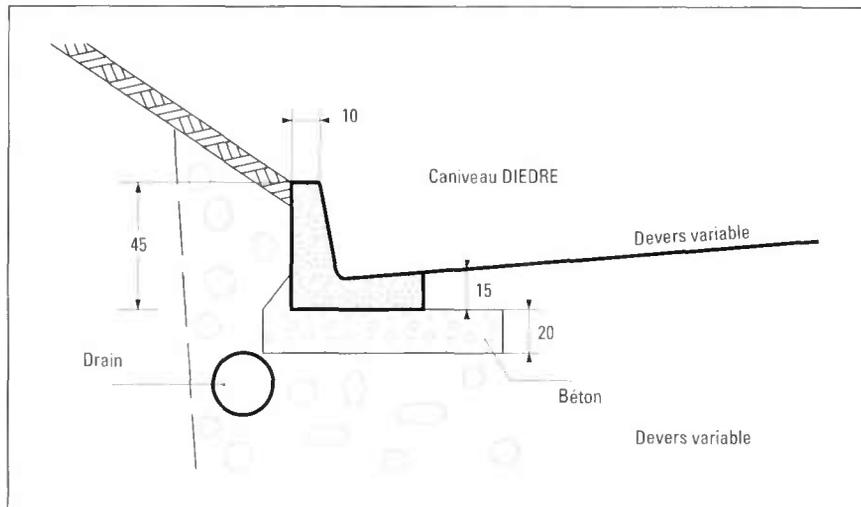
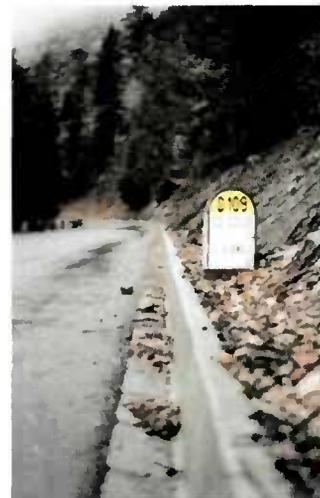
variable - 2 % à + 5 %  
 Corps de chaussée : 20 à 25 cm petit hérisson de carrière.  
 Support corps de chaussée en matériaux gravier 0/200 sans jointement entre caniveaux posés sur 20 cm béton à 200 kg.

Système préfabriqué adapté au côté paroi des routes de montagne. L'angle entre la partie "horizontale" et "verticale" mériterait sans doute d'être plus ouvert pour donner à la route une plus grande largeur utile, l'usager pouvant se rapprocher du caniveau.

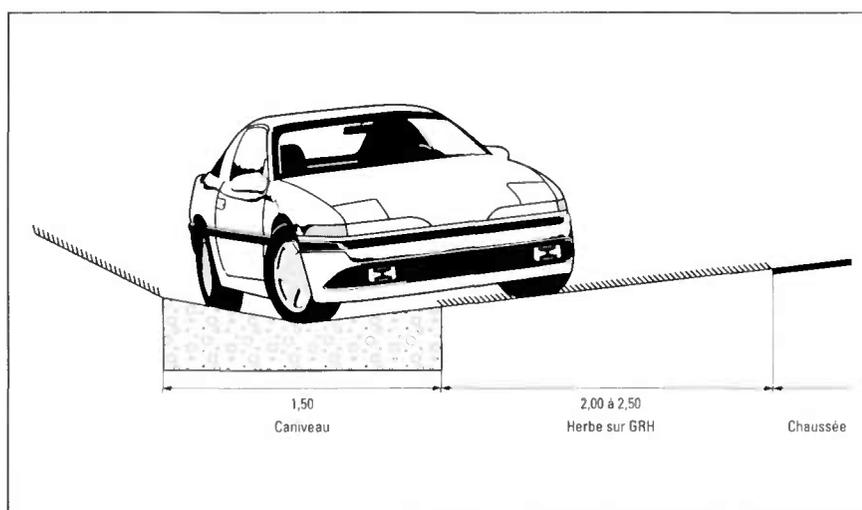
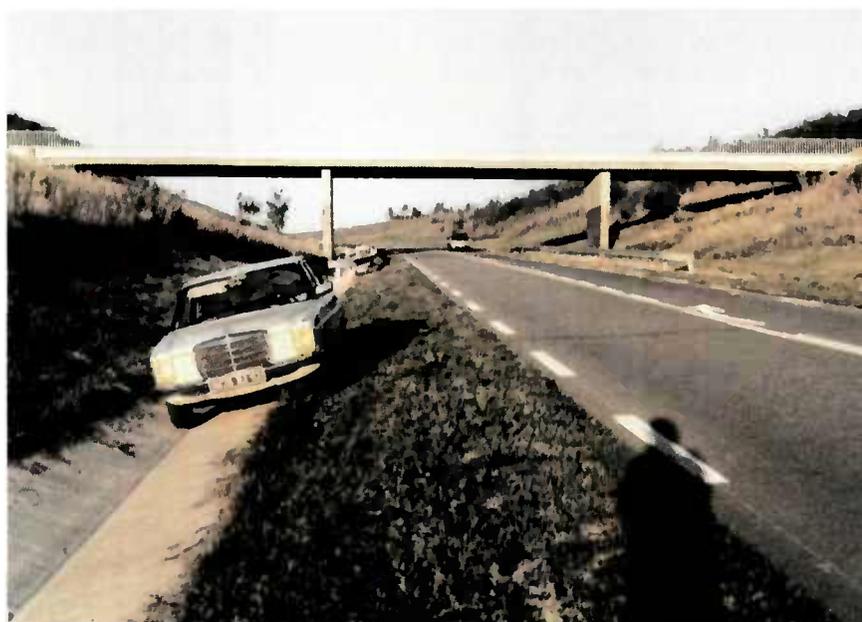
- Herbe à faucher régulièrement.
- La pente de l'accotement est un peu forte ce qui ne favorise pas les manoeuvres de récupération (avec risque de renversement pour certains véhicules).

Excellent traitement du fossé. La largeur du caniveau s'ajoute à la zone de récupération. Sur des emprises étroites, ce type de traitement permet d'offrir des largeurs convenables d'accotement. Malgré tout, la pente forte et l'herbe dans les premiers mètres, font que cet aménagement n'est pas entièrement satisfaisant.

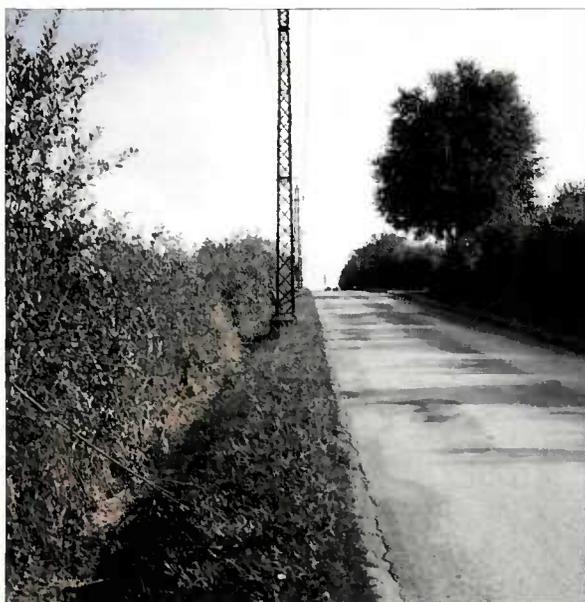
**Avant**

- › En termes de conception : S'assurer de la présence d'exutoires efficaces pour la cunette et l'écran drainant.
- › En terme d'exploitation : Prévoir un entretien strict des haies, et des abords pour limiter les apports végétaux dans la cunette et éliminer les risques de mise en charge.
