# Renaturation de 4 délaissés routiers

Conseil Départemental de la Gironde

Commanditaire : Conseil départemental de la Gironde, Direction Environnement

Le Conseil Départemental de la Gironde (CD33) a recensé les délaissés routiers de son réseau qui pourraient faire l'objet d'une démarche de désimperméabilisation-renaturation. Il souhaite réaliser une opération test afin de développer une méthodologie à employer avant de l'essayer sur d'autres sites du département.

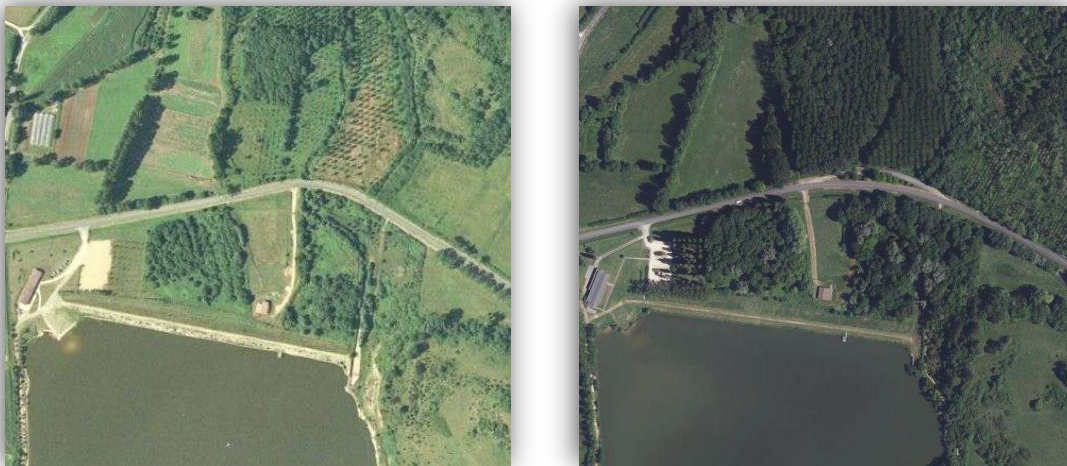
Il s'agit d'un ancien virage rectifié dans les années 1990 (selon les clichés IGN).

*Illustration 13 : Evolution du site de Gajac-Bazas en 1991 (à gauche) et 2023 (à droite) (Source : IGN, Remonter le temps)*

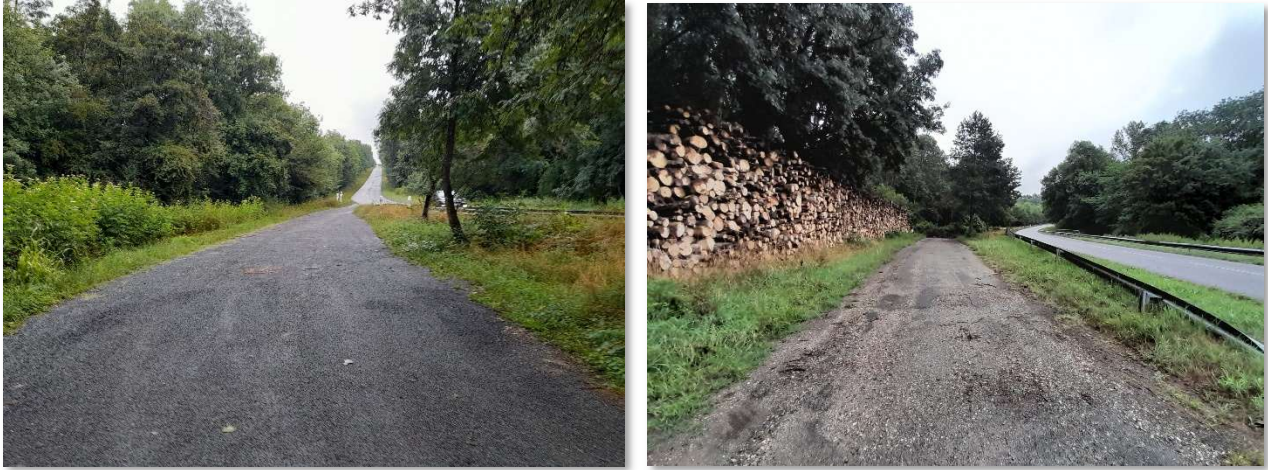
Le délaissé, situé dans un site Natura 2000, est en enrobé et délimité par deux bandes enherbées. Quelques arbres sont présents sur la bande longeant la RD 9 : charmes, noyers, pins, aulnes et frênes le long du cours d'eau.

*Illustration 14 : Site de Gajac-Bazas*

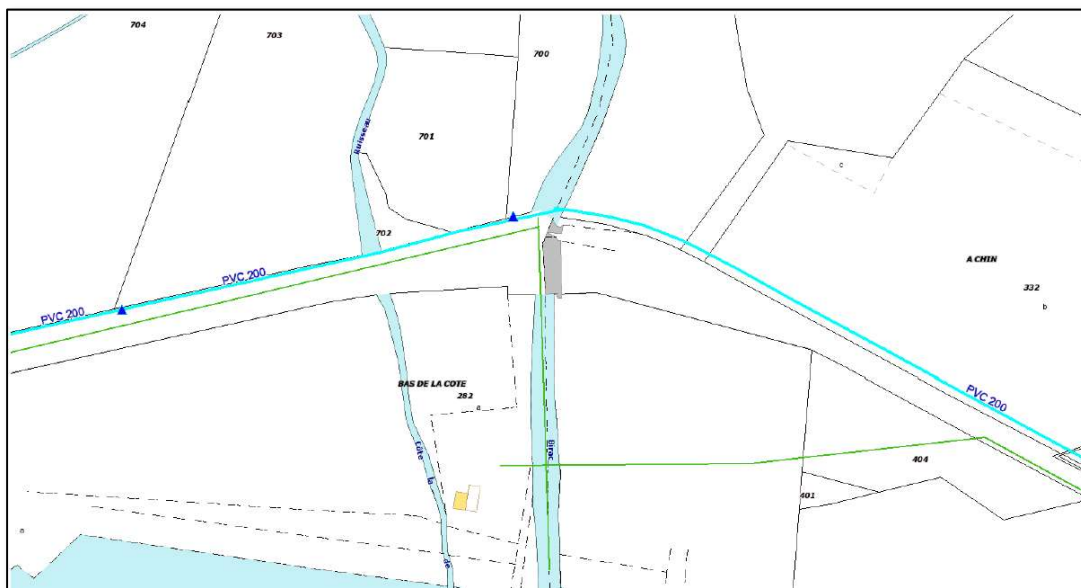
Illustration 21 : Réseau eau et irrigation (Source : DICT)

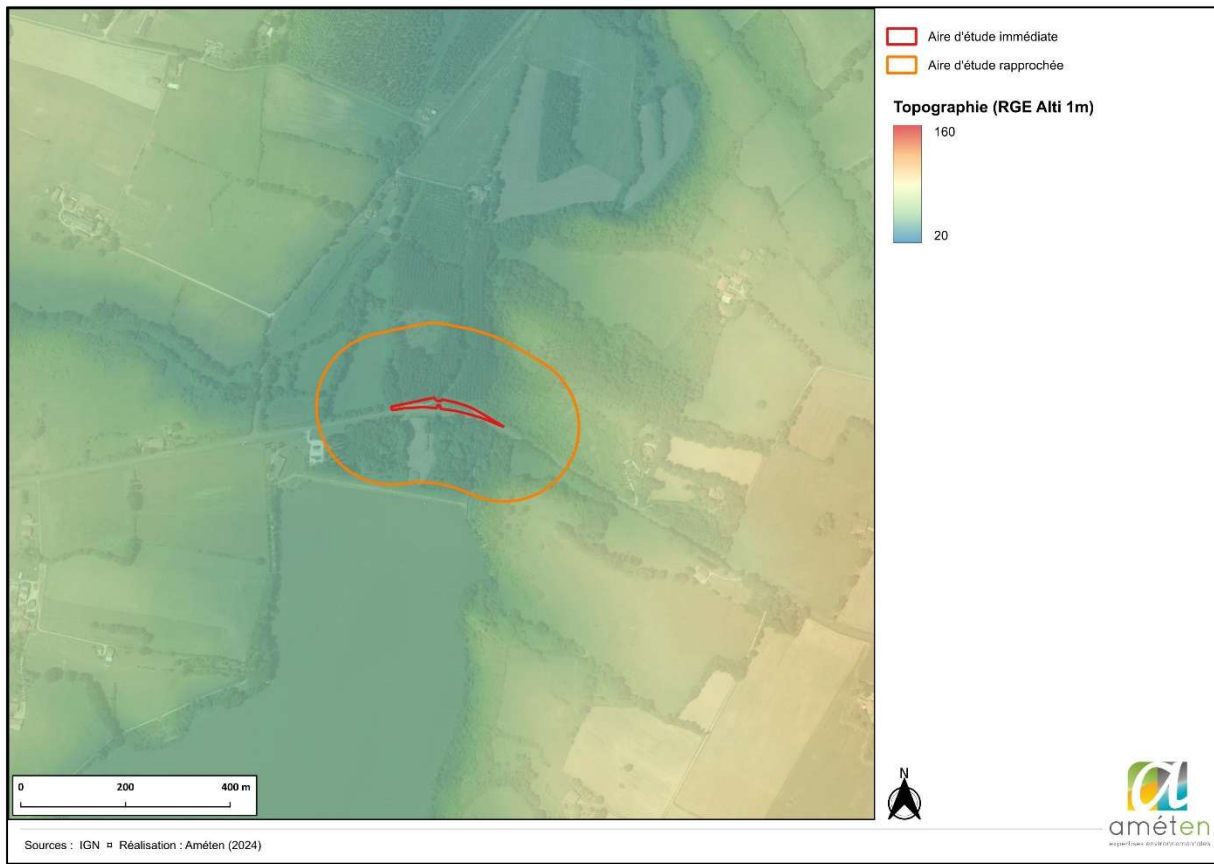
L'aire d'étude est située dans un secteur alluvial en aval du bassin versant de la petite Beuve.

Illustration 22 : Topographie du délaissé (Source : Améten)

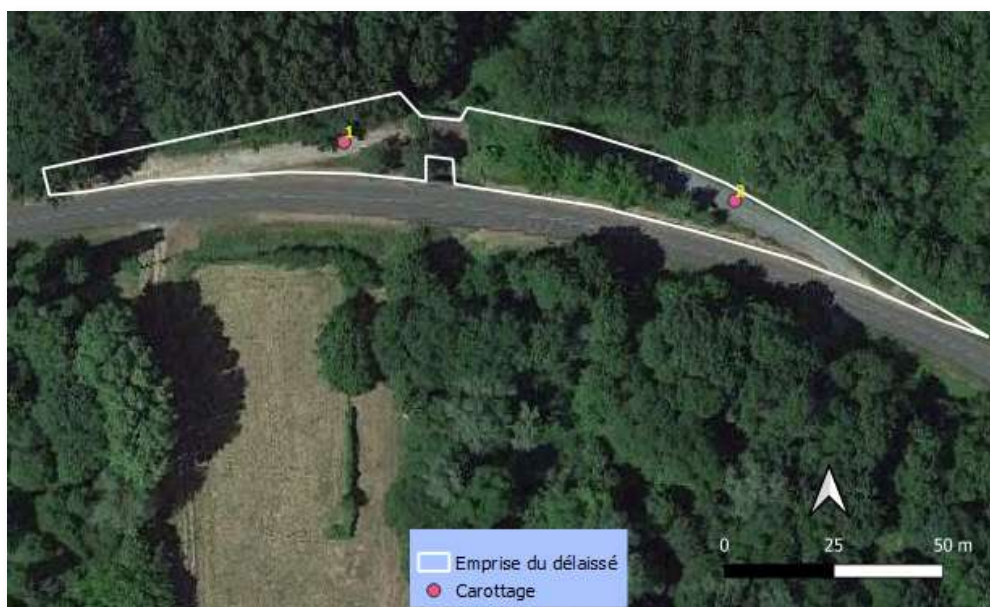
La caractérisation des enrobés bitumineux a été confiée à l'entreprise AC Environnement. La localisation des carottages et les teneurs en HAP et amiante sont présentés ci-dessous.

Illustration 32 : Emplacement des sondages pour analyses HAP et amiante

Le sondage n°1 présente une structure mixte, avec un ESU<sup>5</sup> d'une épaisseur de 2 cm sur 6 cm de EB<sup>6</sup>, et de GTLH<sup>7</sup> en dessous, sur une épaisseur indéterminée mais dont l'aspect visuel paraît très dégradé et donc facilement excavable<sup>8</sup>.

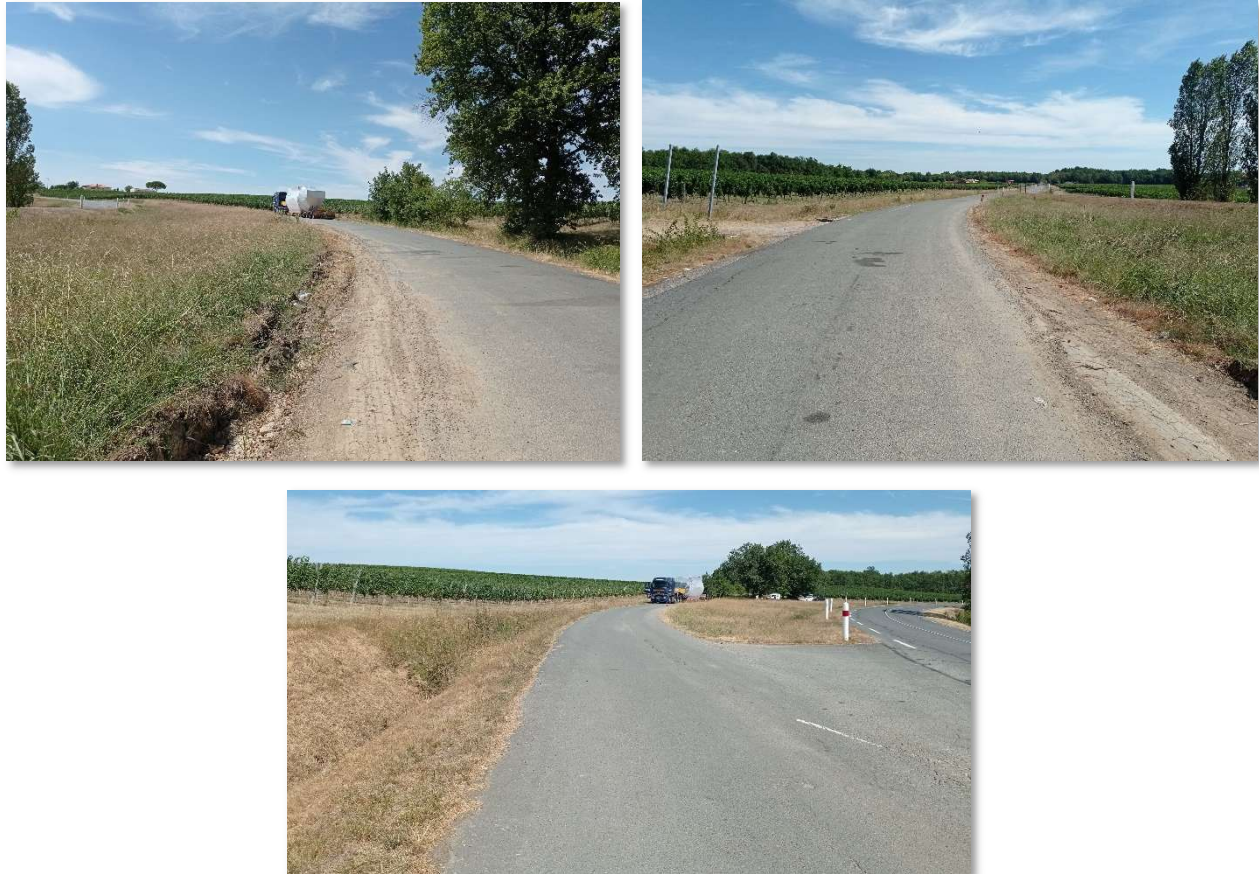
Le délaissé, en enrobé sur la majorité du site, est utilisé comme aire de stationnement. Il est séparé de la route par une bande de végétation. De nombreux déchets sont déposés ; un ramassage régulier est réalisé par le Département.

*Illustration 38 : Délaissé de Sainte-Foy-la-Longue*

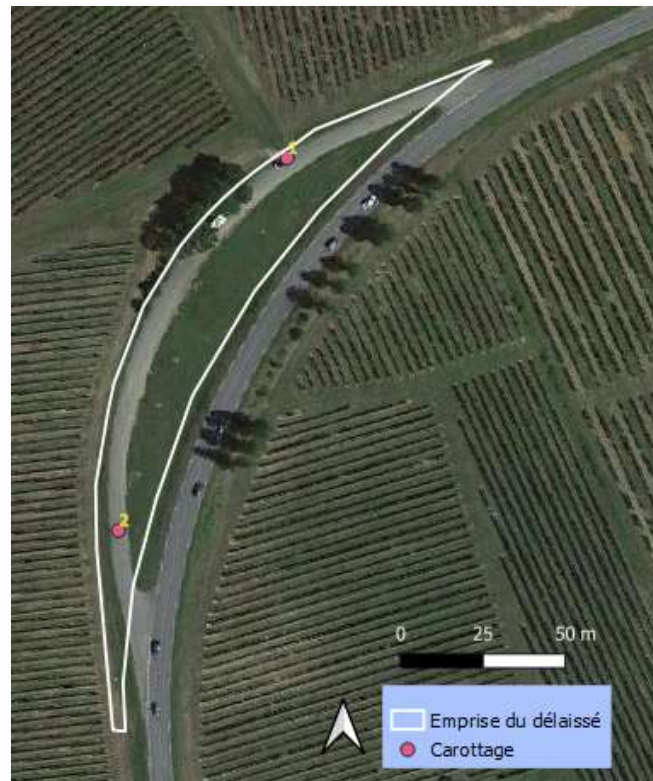
Illustration 52 : Emplacement des prélèvements pour analyses HAP et amiante

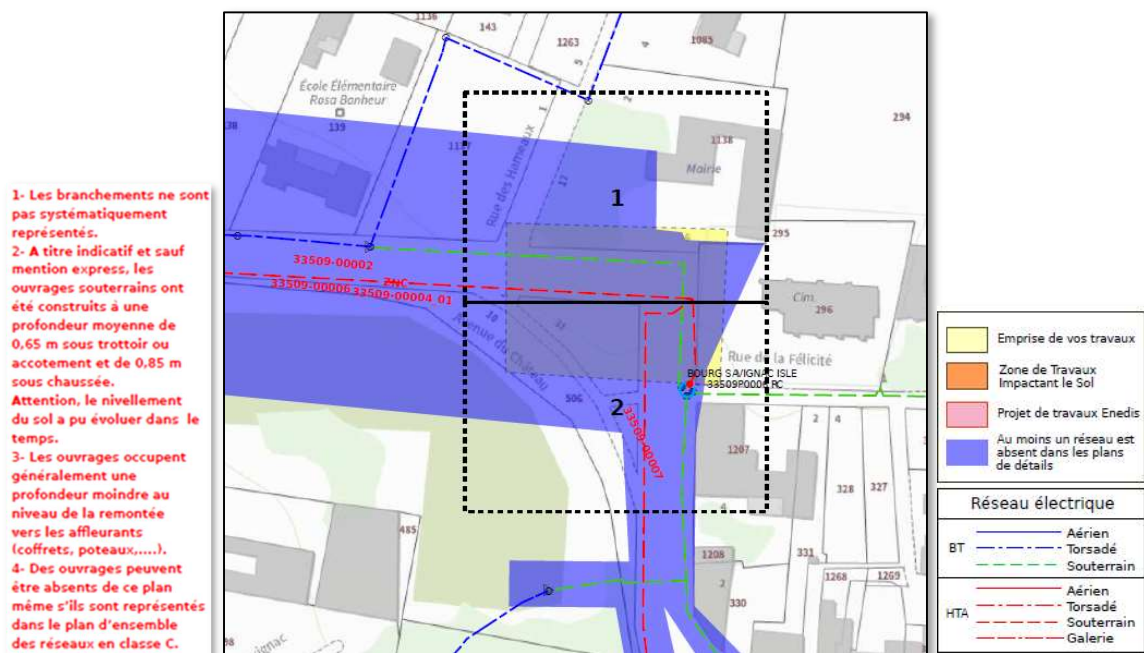
Illustration 59 : Réseau électrique (Source : DICT)

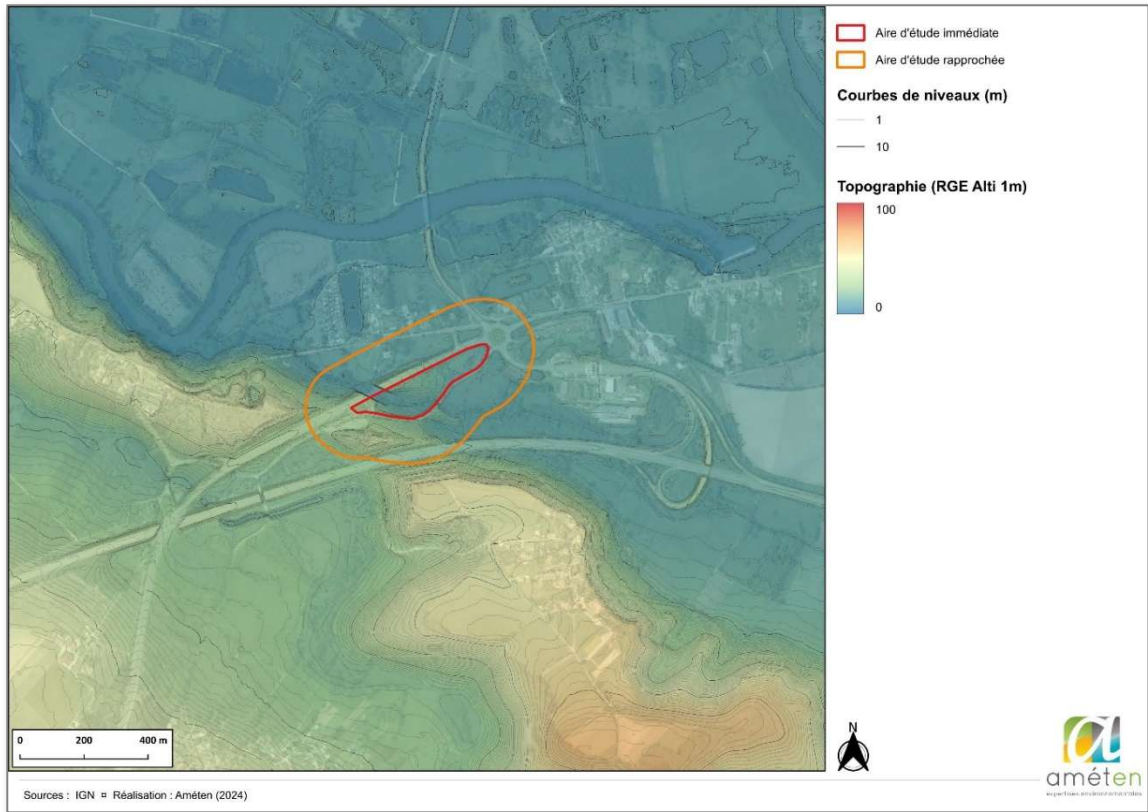
Illustration 72 : Topographie au niveau du délaissé (Source : IGN, réalisation : Améten)

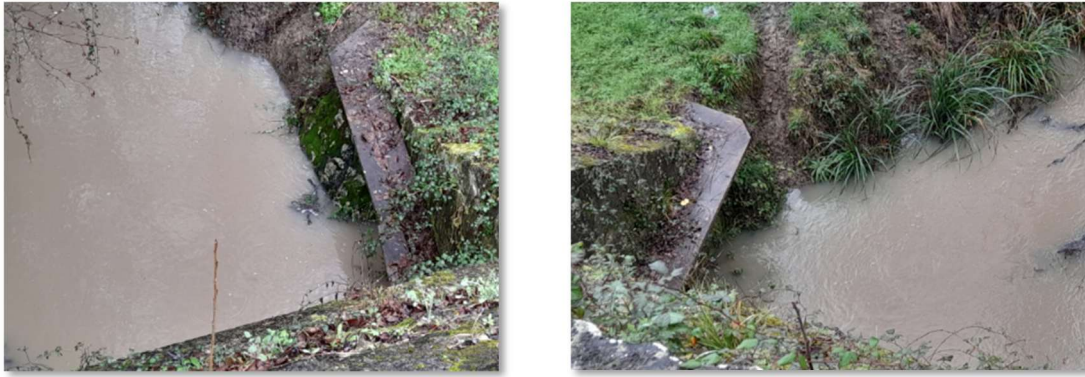
Illustration 87 : Banquettes en bois, rive droite et rive gauche le long du ruisseau du Cabossin sous la RD 247

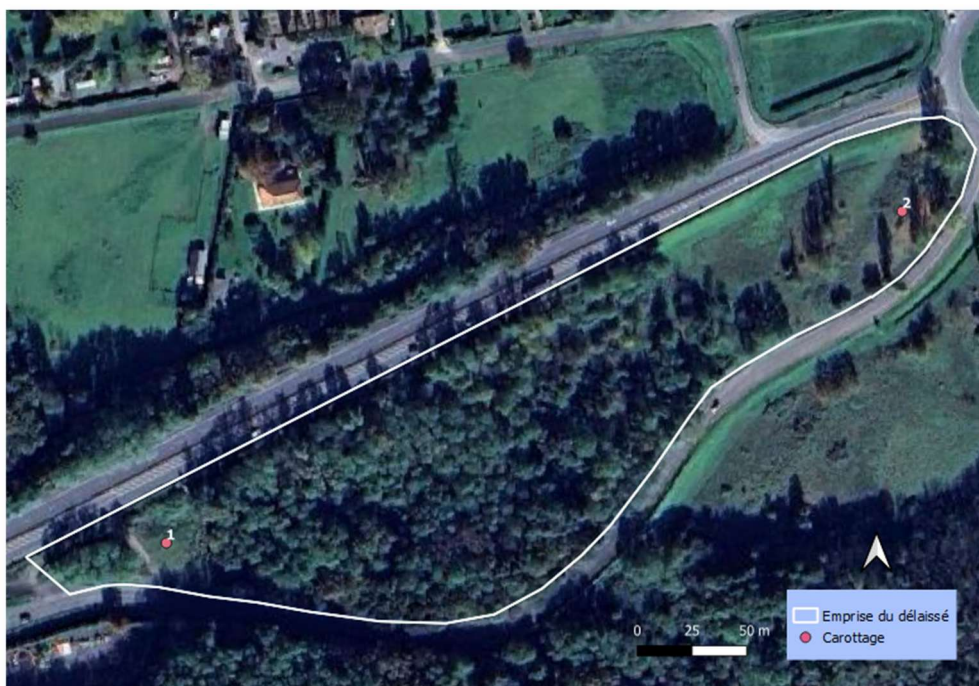
Illustration 88 : Emplacement des sondages pour les analyses HAP et amiante

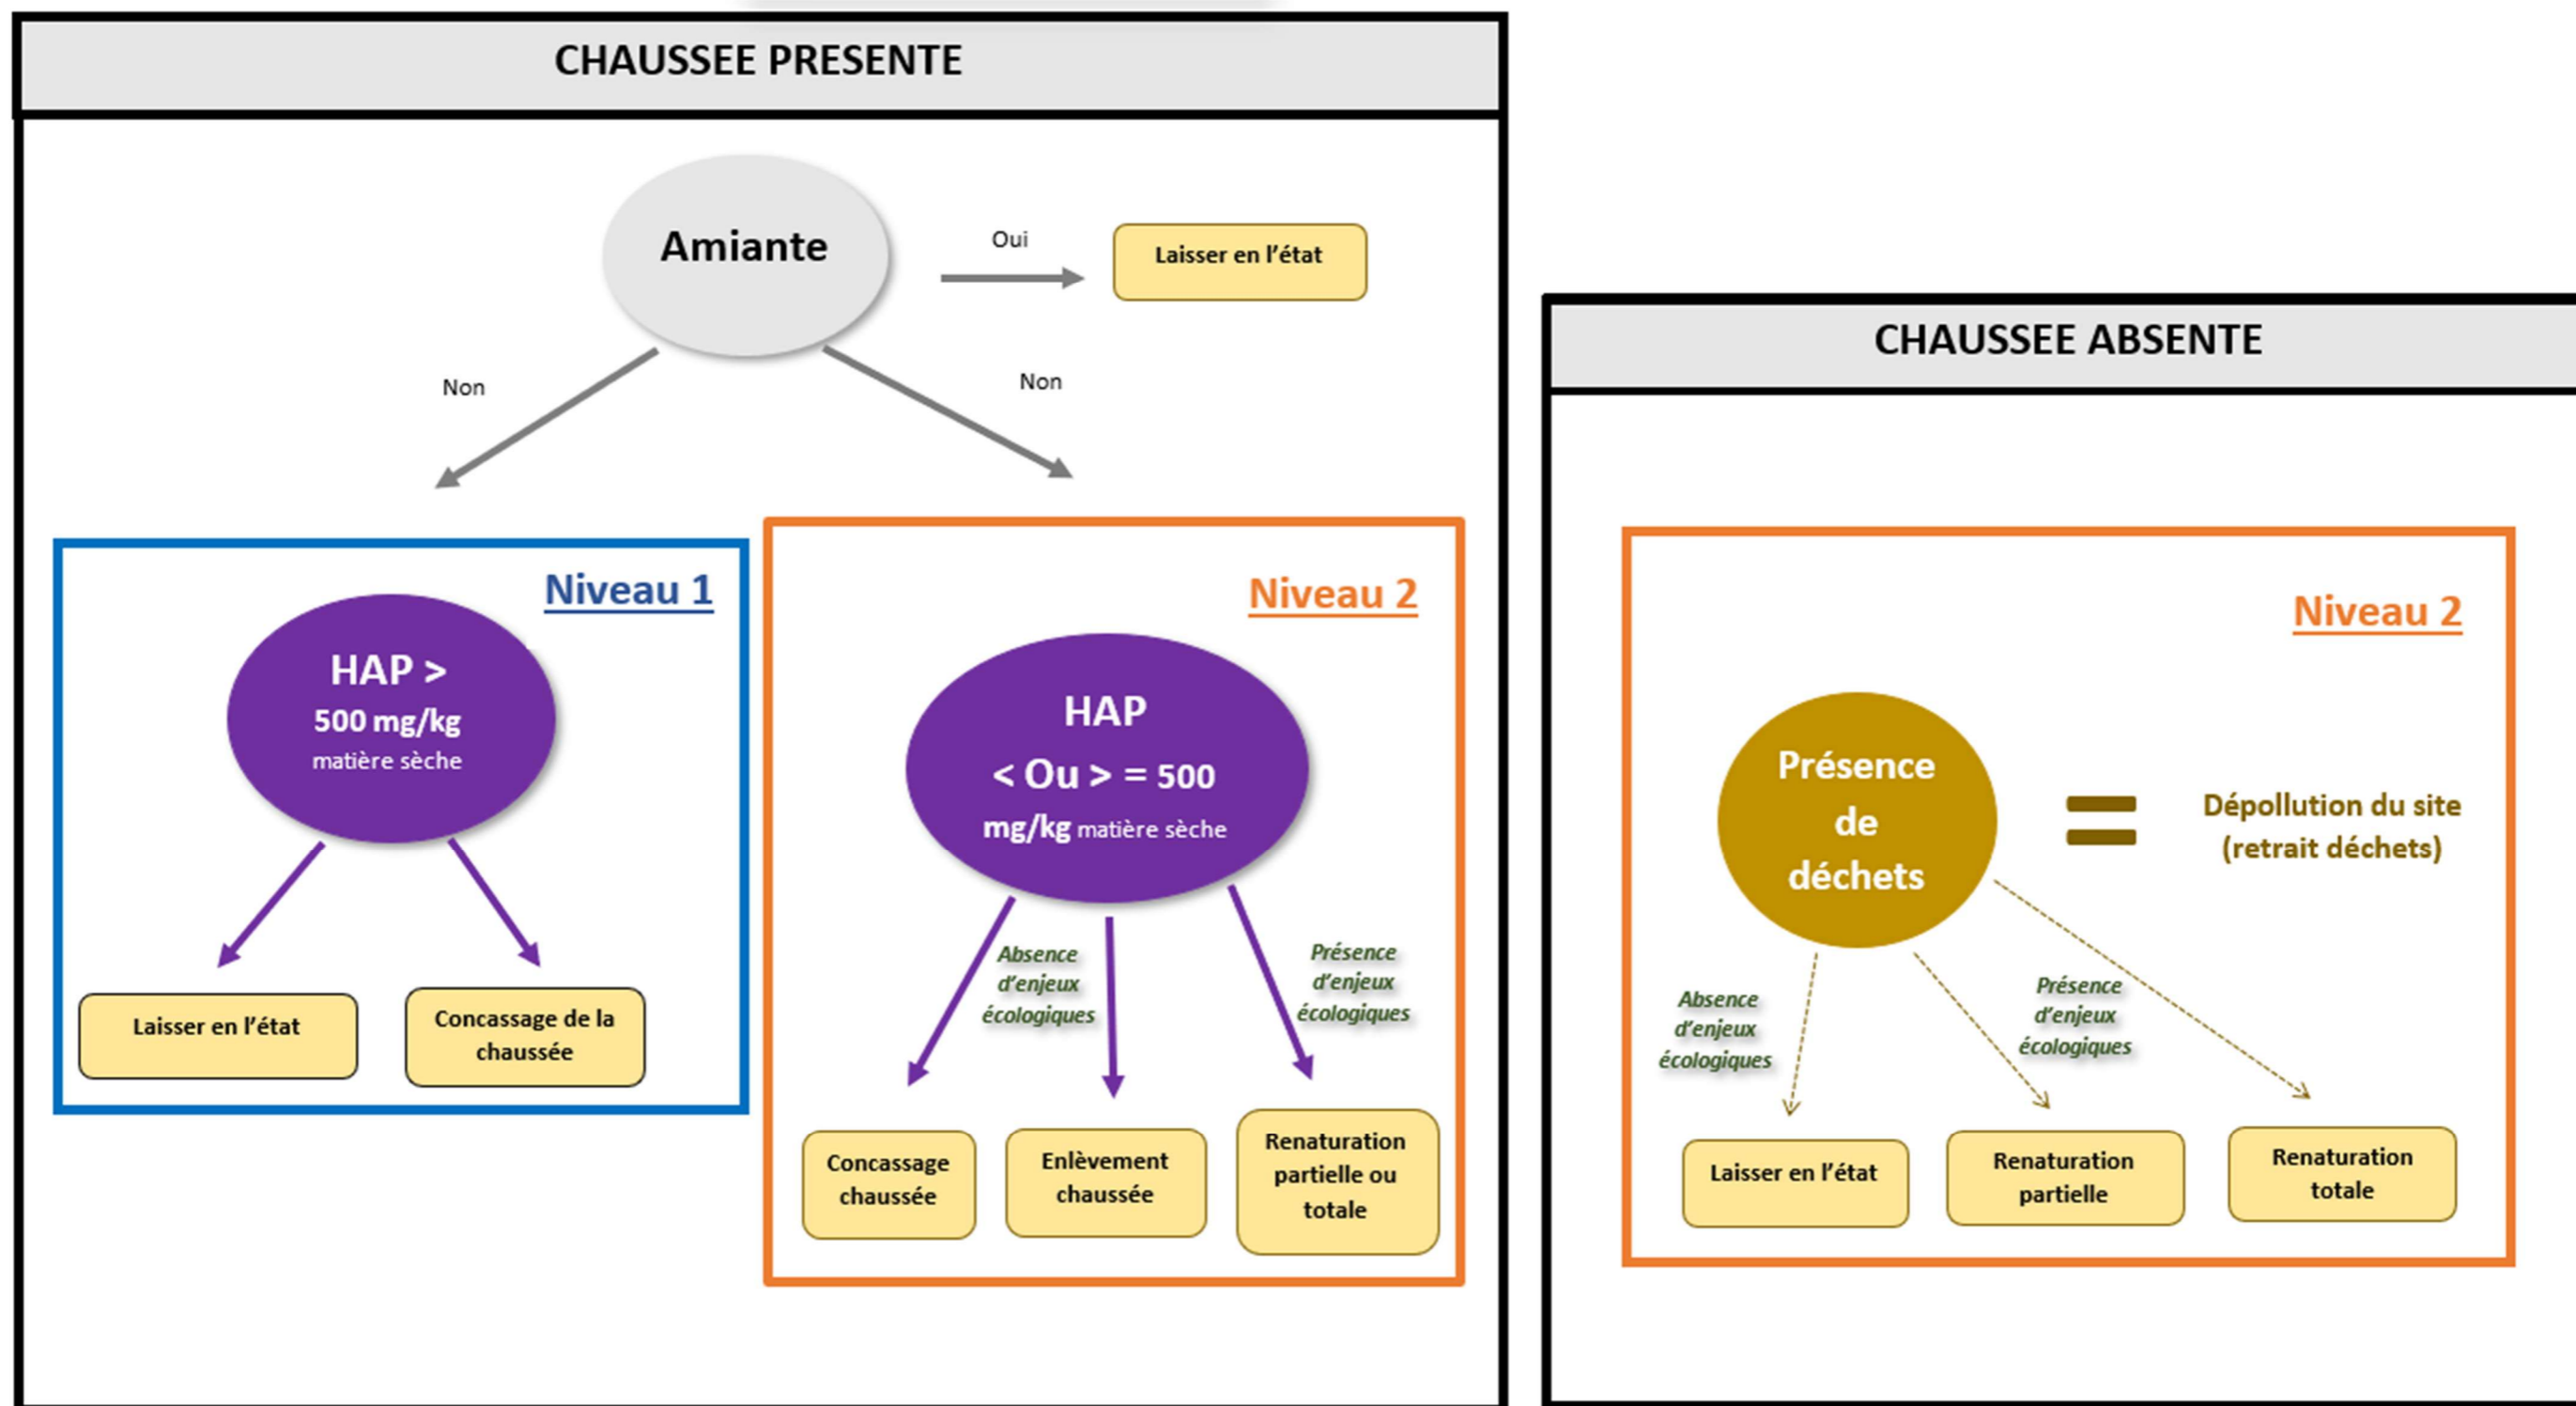
Illustration 90 : Les différents niveaux d'ambition et outil d'aide à la décision
