### INTRODUCTION

#### CAS DE LA POINTE-AUX-BOULEAUX, BAIE-SAINTECATHERINE (CÔTE-NORD)

### **CAS D'UNE COULÉE DE DÉBRIS, ROUTE 169, RÉSERVE FAUNIQUE DES LAURENTIDES**

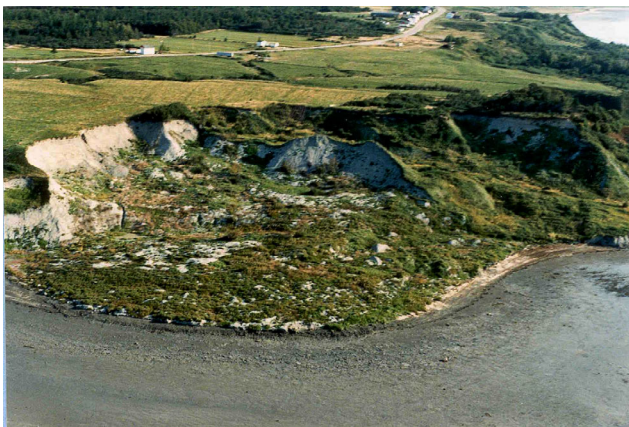
**Figure 1 :**  
**Exemple de coulée argileuse (route 138)**

La route nationale 138 longe l'estuaire du fleuve Saint-Laurent et constitue le seul lien terrestre régional. La distance entre la route et la crête du talus varie entre 35 et 180 mètres. Aux deux endroits investigués, la hauteur du talus est comprise entre 22 et 33 mètres (figure 1).

**Danger :** Le talus est dénudé par des glissements superficiels fréquents; des glissements rotationnels surviennent régulièrement. Les cicatrices de coulées argileuses récentes et anciennes, dont la rétrogression varie de 50 à 250 mètres, et la présence d'argile sensible détectée par échantillonnage des sols montrent que la route est menacée par des glissements de ce type (figure 1).

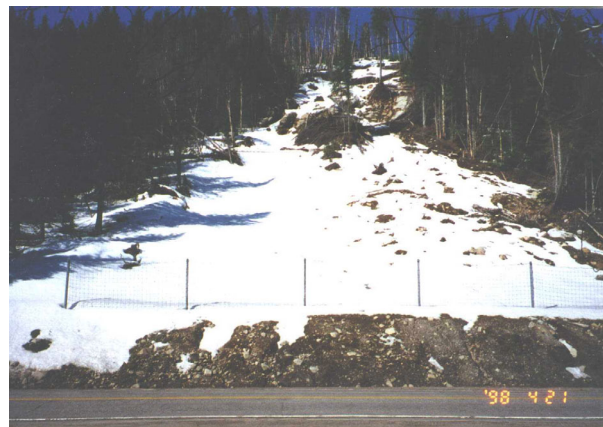
**Figure 2 :**  
**Clôture de captage de blocs (route 169)**

cer la route en dehors de la zone de vulnérabilité. L'intervention a consisté à installer une clôture de captage (figure 2) constituée de câbles d'acier et spécialement conçue pour retenir des blocs de grandes dimensions. Cette solution a eu pour effet de diminuer l'aléa à un niveau acceptable pour les usagers de la route. Elle a constitué une première au Québec.
