BULLETIN SCIENTIFIQUE ET TECHNOLOGIQUE

10^e COLLOQUE
SUR LA PROGRESSION DE LA RECHERCHE
QUÉBÉCOISE SUR LES OUVRAGES D'ART

AUSCULTATION DES GRANDS OUVRAGES D'ART AU QUÉBEC : LE CAS DU PONT DE L'ÎLE D'ORLÉANS	3
CHEMISAGE DE POUTRES EN BÉTON PRÉCONTRAIT AU MOYEN DE MATÉRIAUX COMPOSITES	10
CONSTRUCTION D'UN PONT ROUTIER ALLIANT DES MATÉRIAUX COMPOSITES AVANCÉS ET UN SYSTÈME DE TÉLÉSURVEILLANCE À DISTANCE	15
COULIS D'INJECTION POUR OUVRAGES EN BÉTON PRÉCONTRAIT PAR POST-TENSION	20
MISE A JOUR DE L'INDICE DE FIABILITÉ DE PONTS EN BÉTON ARMÉ PAR TÉLÉSURVEILLANCE	24
UTILISATION DE BÉTON ARMÉ DE FIBRES D'ACIER DANS LES DALLES DE PONT EN VUE D'AMÉLIORER LA DURABILITÉ AU DÉLAMINAGE	29

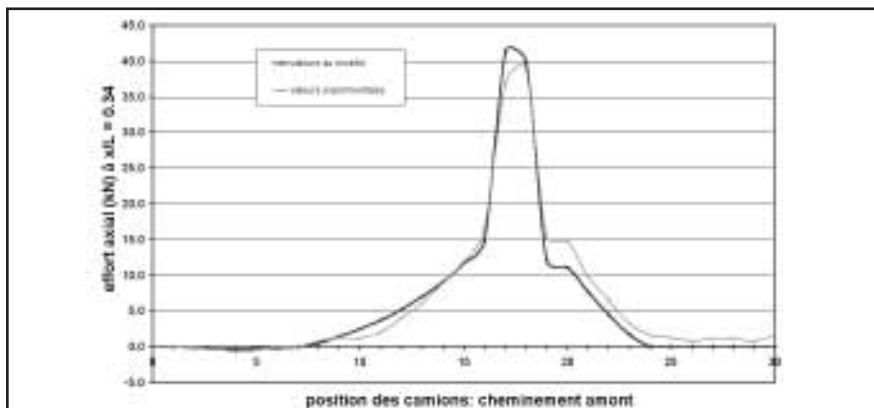
Figure 5 : Effort axial dans la corde verticale selon la position des camions

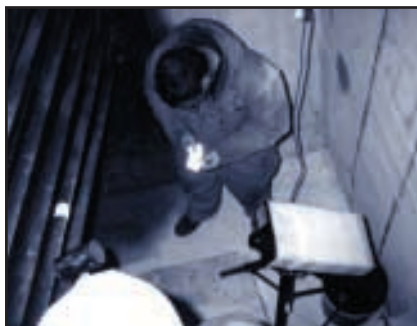
Figure 9 : Mesure typique d'un toron de chambre d'ancrage par interférométrie laser

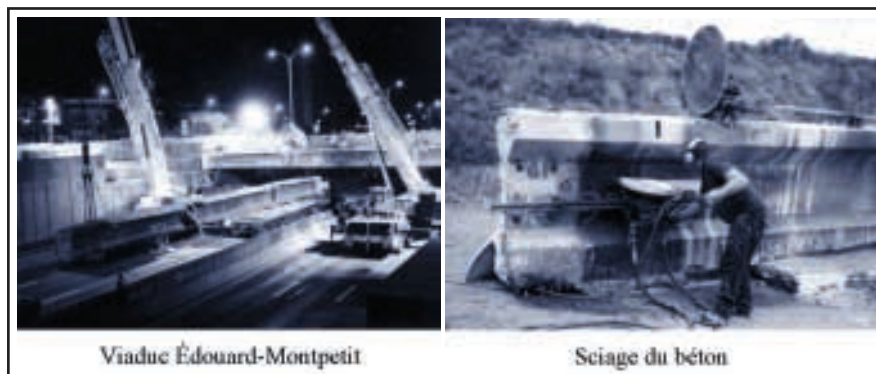
Figure 1 : Prélèvement et découpage des échantillons

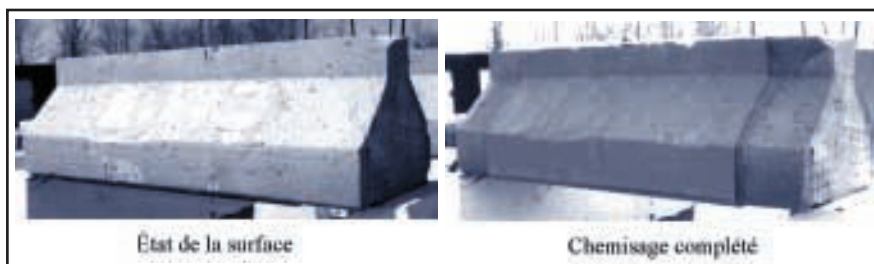
Figure 3 : Chemisage d'une poutrelle avec Sika Wrap 430G et Sikadur 330

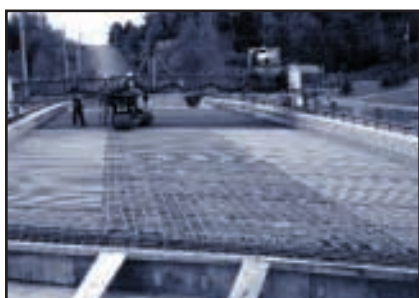
Figure 5 : Vue générale de l'armature de la dalle

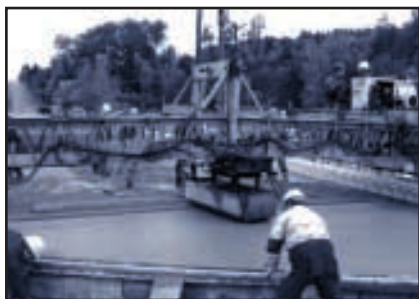
Figure 6 : Bétonnage de la dalle du tablier du pont

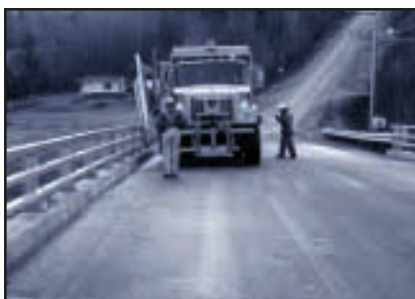
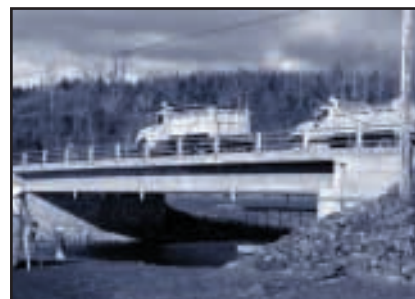
Figure 7 : Essais de chargement sur le pont à l'aide de camions

Le pont a été testé pour évaluer le comportement sous charges statiques et dynamiques en utilisant des camions à poids calibré (camion de trois essieux ayant 102 kN sur l'essieu à l'avant et approximativement 116 kN pour chacun des essieux à l'arrière). Les essais de chargement (voir fig. 7) sur le pont ont été effectués le 16 novembre 2001, soit environ six semaines après l'ouverture du pont au trafic. Les essais statiques ont été effectués à l'aide de deux camions. Un système d'acquisition de données à haute vitesse (1000 Hz) a été installé sous le pont pour enregistrer les données des capteurs à fibre optique pendant les essais. Aussi, pendant tous les essais statiques et dynamiques, les déflexions de

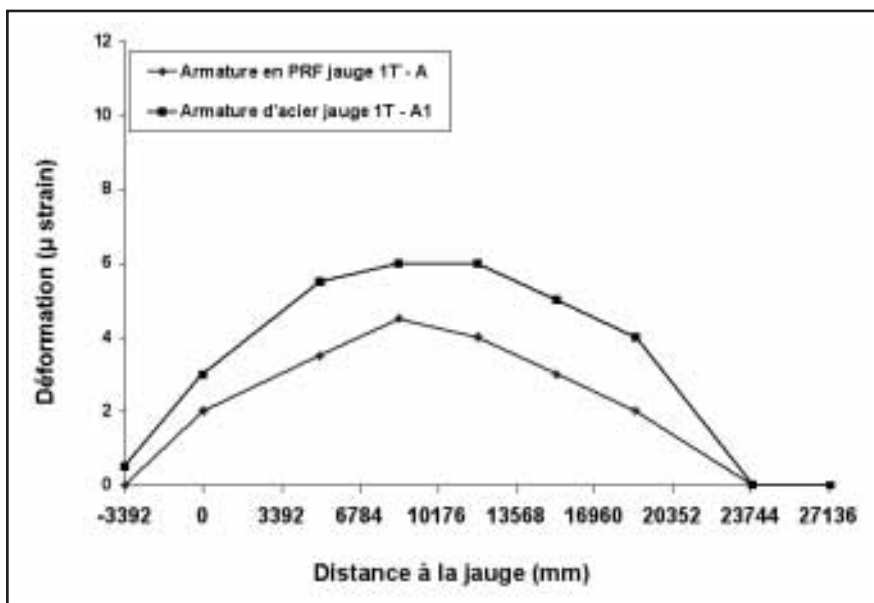
Figure 8 : Résultat d'essai de chargement statique

- Durant les essais statiques (voir fig. 8), la déformation en traction maximale dans les barres en PRF du lit supérieur est de 4 $\mu\epsilon$; cependant celle du lit inférieur est de 15 $\mu\epsilon$. Cette dernière valeur représente moins de 1 % de la déformation ultime du matériau.
- Durant les essais dynamiques (voir fig. 9), la déformation en traction maximale était de 15 $\mu\epsilon$ dans les barres en PRF et de 20 $\mu\epsilon$ pour les barres en acier.

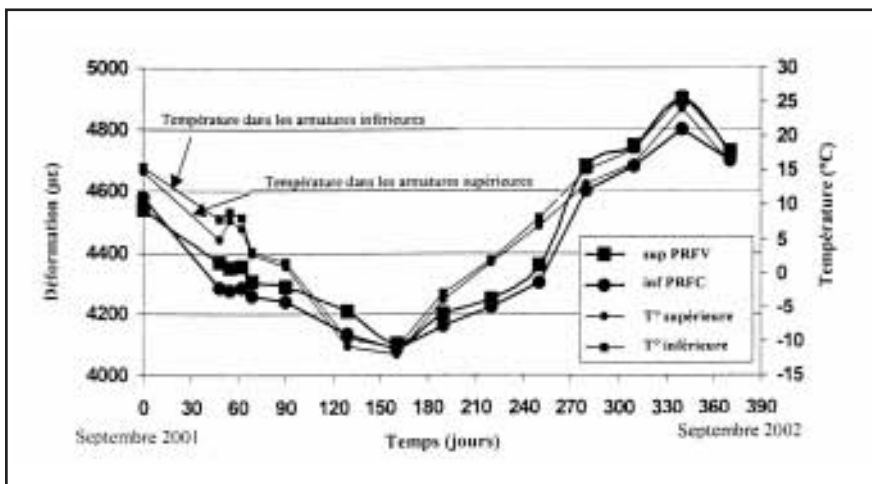
Fig. 10 : Variation des déformations sous différentes conditions de service

L'instrumentation du pont par des capteurs à fibre optique permettra d'en suivre le comportement à distance et de comparer l'armature en PRF et l'armature en acier sous des conditions réelles de service (voir fig. 10).

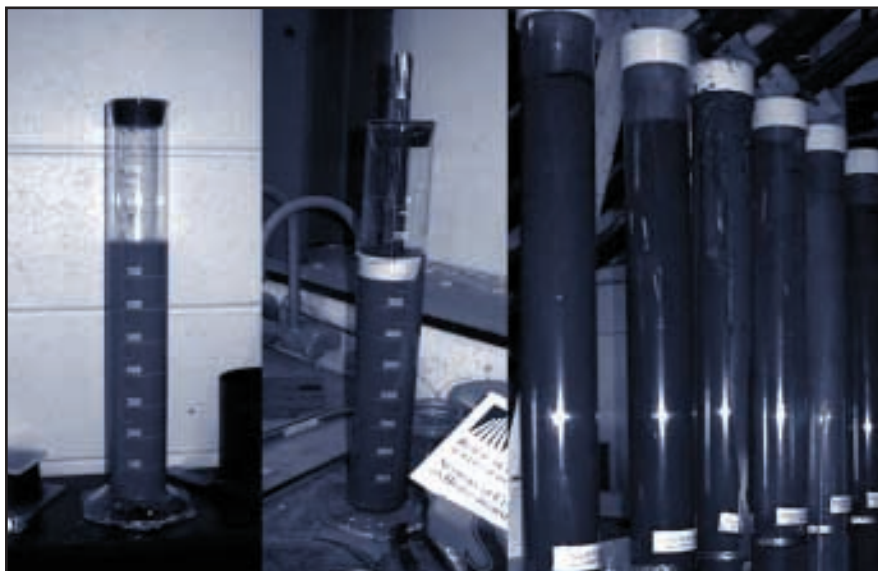
Figure 2 : Ressuage statique (sans toron), essai de la mèche (avec toron) et tube vertical (sans toron) (tiré de Côté, 2002).

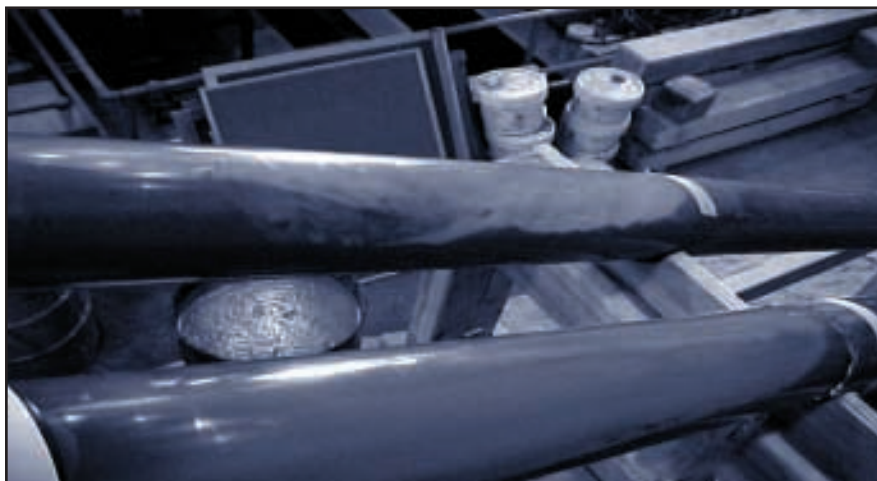
Figure 3 : Ressuage du coulis peu de temps après l'injection (tiré de Côté, 2002).

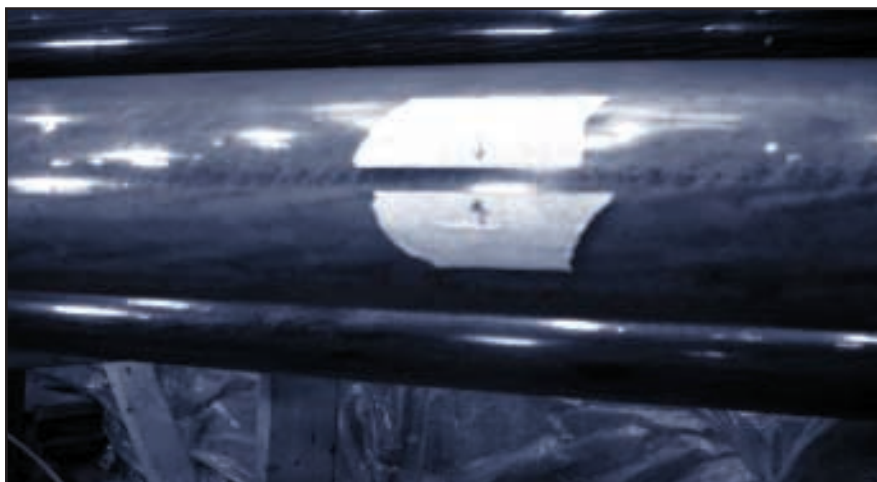
Figure 5 : Réseau de bulles d'air (tiré de Côté, 2002).
