PROJET TURCOT

SURVEILLANCE ARCHÉOLOGIQUE

TRAVAUX DE CARACTÉRISATION DES SOLS

Décembre 2012

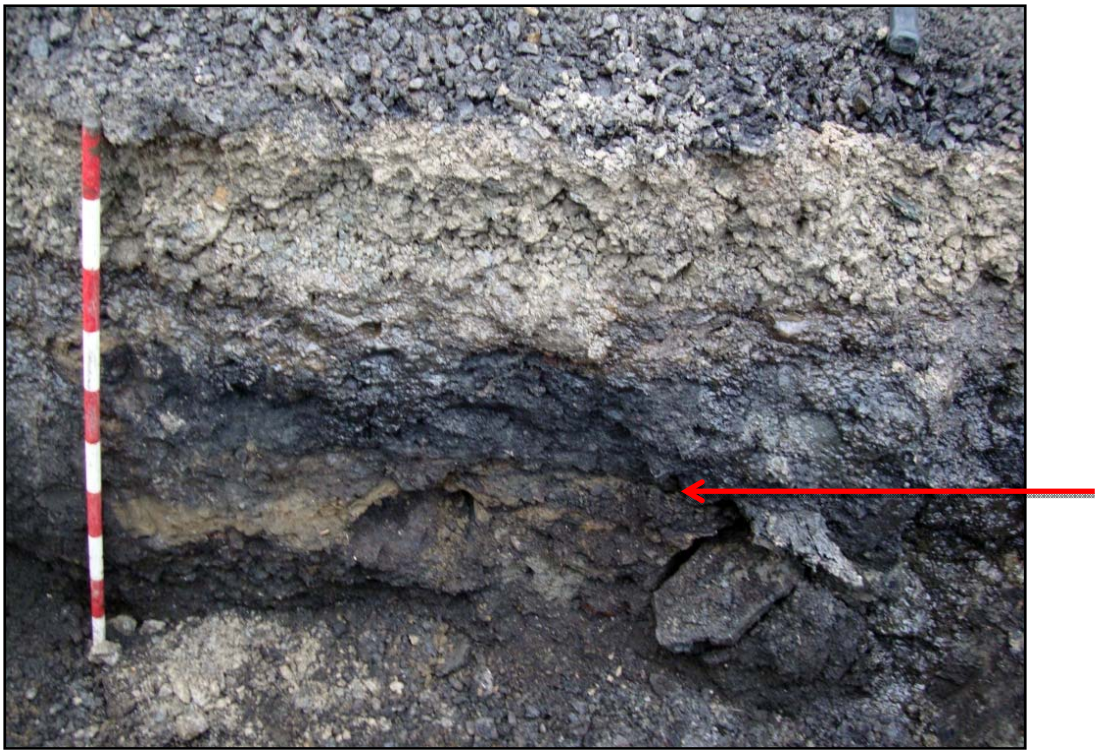
Photo 42 Niveau de scories observé dans la paroi sud de la sous-opération MTL09-23-4-8Q, vers le sud (PATR09N06-200)
