**MARES SALINES FRÉQUENTÉES PAR L'ORIGINAL EN 1997
DANS LE CORRIDOR DES ROUTES 169 ET 175
À L'INTÉRIEUR DES LIMITES DE LA
RÉSERVE FAUNIQUE DES LAURENTIDES**

MARIUS POULIN
Chargé de projet

MINISTÈRE DES TRANSPORTS

1998

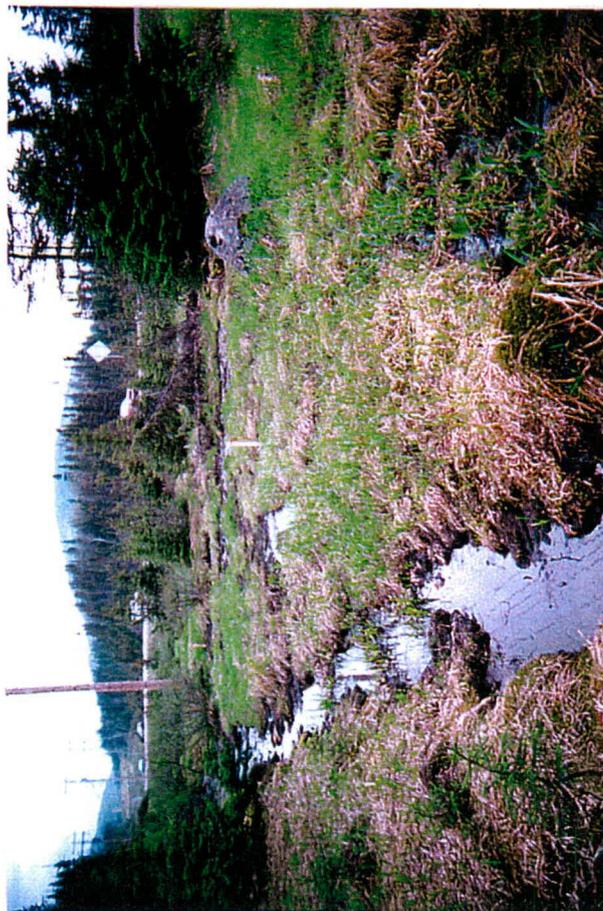
Photo # 2 : Mares salines au Km 103

Occasionnellement, une grosse mare peut être divisée en deux ou plusieurs parties en raison de la nature du terrain et/ou de la végétation en place. Ainsi, sur la route 175 au Km 103, il y avait une mare principale avec plusieurs petites mares satellites autour (réf. photo # 2). Seule la mare principale fut mesurée et identifiée. Par contre, au Km 128, il y avait cinq mares qui ont été identifiées séparément malgré qu'elles étaient très rapprochées. Il s'agissait cependant de petites cuvettes humides distinctes utilisées à des degrés divers par l'orignal et le caribou. Habituellement cependant, pour qu'une mare reçoive un numéro d'identification, il faut qu'elle se distingue nettement des autres qui peuvent se trouver en périphérie.

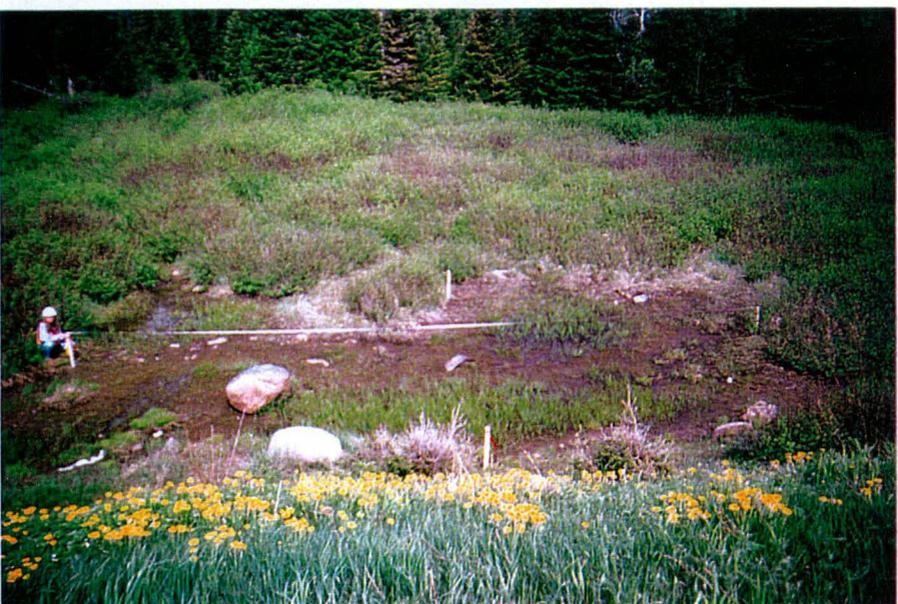
Photo # 7 : Mare # 175-86-A

D'une superficie d'environ 98 m² (réf. tableau # 2), cette mare est utilisée en début de saison estivale car elle s'assèche rapidement. Elle se situe au pied du talus de la route sans fossé dans ce secteur. On y retrouve une petite aulnaie qui rejoint presque le remblai. La mare est localisée dans la partie dégagée de l'aulnaie (photo # 7) au pied du remblai. Selon nos données, trois accidents y sont survenus entre 1991 et 1995.

1. Détruire la mare par recouvrement à l'aide de gros graviers semi-nettoyés (photo # 8).
2. Aménager un fossé empierré sur 28 m (photo # 8).
3. Aménager une saignée empierrée avec un bassin de rétention (photo # 8).

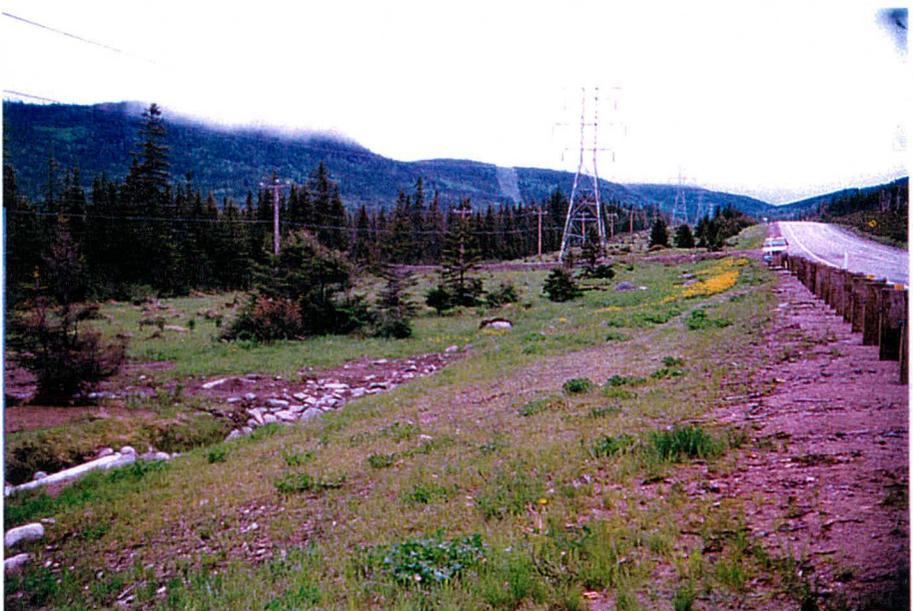
Photo # 9 : Km 102, Empise de la ligne à haute tension

Ces deux mares font partie de la zone accidentogène QU-05 (carte # 3) du CS de Québec. Elle sont considérées comme faisant partie d'un seul site compte tenu que ce sont les mêmes orignaux qui les fréquentent. Les orignaux circulent en effet entre les deux mares par le biais d'un réseau de sentiers localisés pour une bonne part dans le corridor des lignes à haute tension longeant la route du côté ouest (photo # 9).

Ce corridor est en général dénudé d'arbres sauf pour une lisière d'environ 30 m de large servant d'écran visuel entre les Km 102.5 et 103.5 (photo # 9). Dans ce secteur, le principal sentier d'orignal longe l'orée de la forêt entre les deux mares avec, à chaque extrémité, une traverse principale. Celle la plus au sud se situe au bout du garde-fou, face à la mare # 175-102-A. Celle à l'autre extrémité se situe au ponceau localisé un peu plus au nord que l'entrée pour la forêt Montmorency. Entre ces deux extrémités, les orignaux circulent à l'arrière de la bande boisée et traversent à l'occasion la chaussée un peu n'importe où dans le secteur. La présence de cette bande boisée favorise la circulation des orignaux en bordure de la route car ceux-ci se sentent plus en sécurité étant masqués par cet écran visuel. Les orignaux qui surgissent sur la chaussée à la dernière minute laissent à ce moment peut de temps aux automobilistes pour réagir.

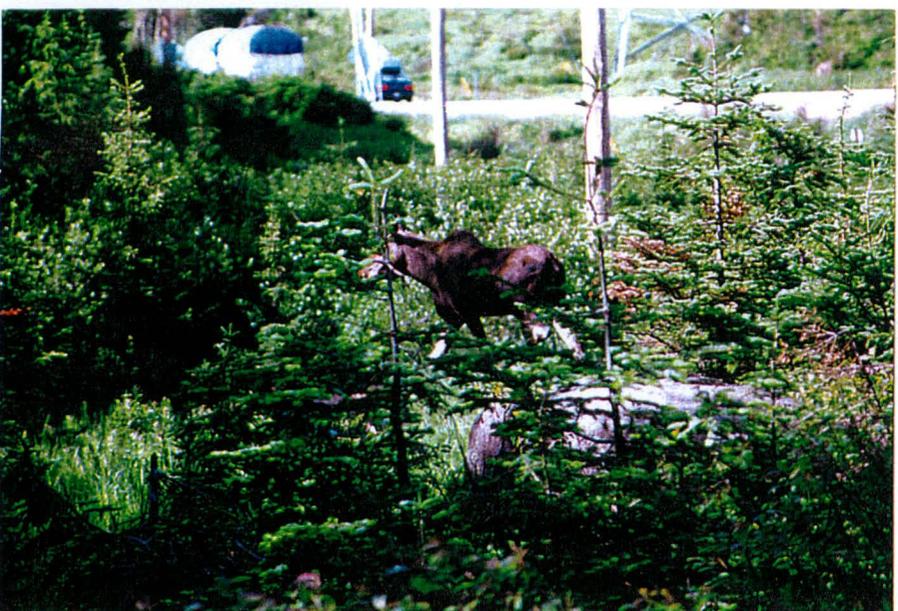
Photo # 11 : Original à la mare # 175-103-A

La mare # 175-102-A se situe à l'ouest de la route à la fin du garde-fou et à la sortie de la courbe en direction nord (photo # 10). Cette mare a une superficie approximative de 320 m². On retrouve toutefois en périphérie plusieurs autres petites mares plus ou moins utilisées compte tenu de l'existence de la mare principale. Ces mares n'ont pas été inventoriées puisque dans ce secteur le sol est humide et toute petite dépression est susceptible de contenir de l'eau saumâtre. Étant dans une zone déboisée et près de la route, il semble que les orignaux y circulent de nuit contrairement à la mare # 175-103-A. Cette mare se situe aussi près de la route mais comme elle est à la fin de la lisière boisée, les orignaux s'y sentent plus en sécurité et la fréquentent plus facilement de jour (photo # 11).

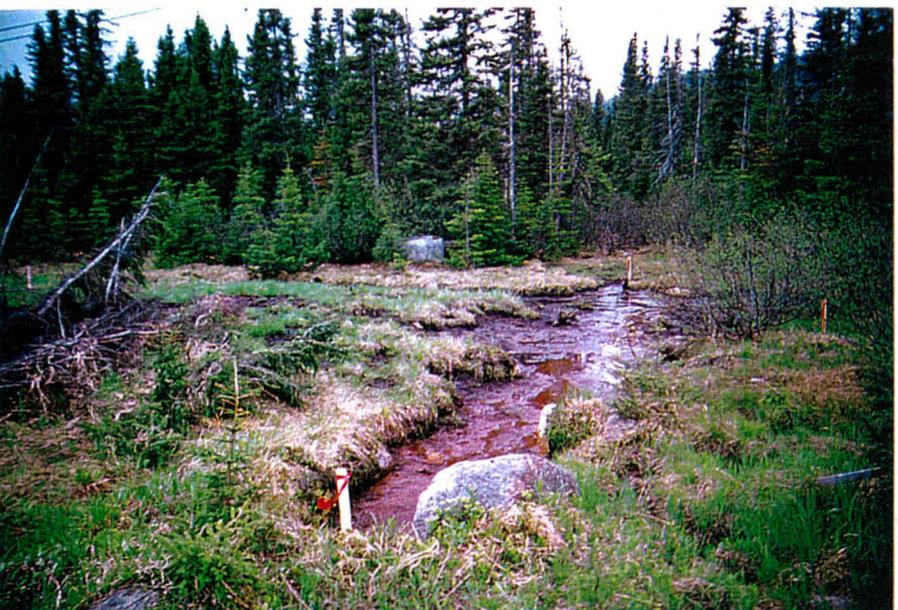
Photo # 12 : Mare # 175-103-A

D'une superficie d'environ 224 m², cette mare est utilisée depuis de nombreuses années si on tient compte du degré de piétinement (photo # 12). À l'été 1997, on pouvait y remarquer un agrandissement de la mare principale vers le nord. Le terrain dans ce secteur étant très humide, le piétinement répété par les orignaux creuse le sol et lorsque l'eau saumâtre apparaît en surface, les orignaux s'y abreuvent. En période plus sèche, puisque la mare principale est plus creuse, c'est à elle que les orignaux s'abreuvent.

Bien qu'aucune mesure de salinité n'a pu être effectuée avant la destruction de la mare # 175-103-A, celle-ci a été évaluée dans le sentier d'accès situé à l'ouest de la mare. La valeur alors observée est de 4.8 ppt à 11,4°C. Ce degré de salinité est un de ceux les plus élevés notés dans l'ensemble de la Réserve. Puisqu'une partie de ce sentier d'accès risquait de devenir une nouvelle mare saline, nous avons dû l'empierrier comme le reste du terrain (photo # 13). La salinité de la mare # 175-102-A n'a pu elle aussi être évaluée. Cependant, une valeur de 1.7 ppt à 12,9°C a été captée dans le nouveau fossé avant son empierrement.

5. Aménager un fossés empierré de 50 m au site de la mare # 175-103-A. Ce fossé rejoint le petit cours d'eau qui traverse la route à cet endroit. De façon préventive, une autre secteur de fossé empierré a aussi été aménagée au nord de ce cours d'eau sur environ 65 m (photo # 16).

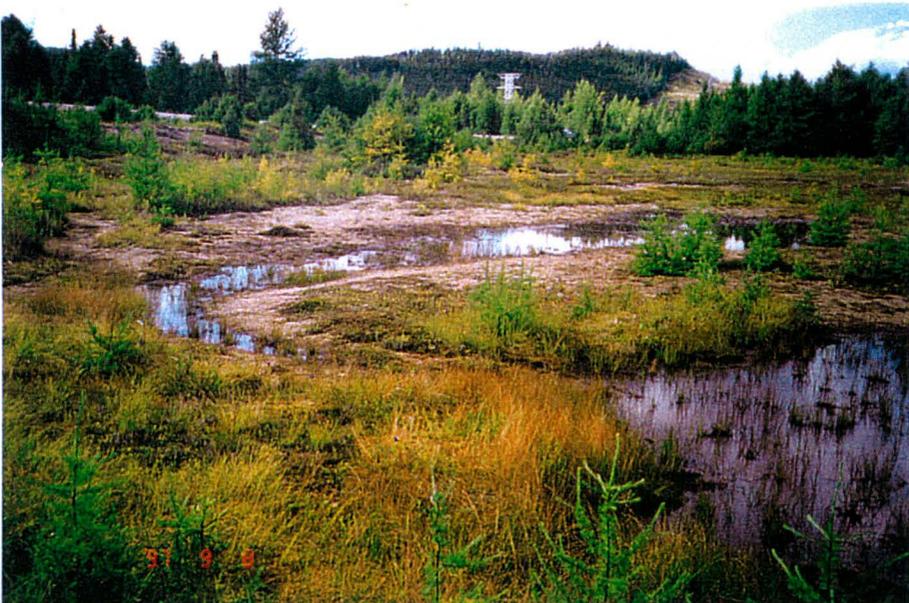
Photo # 26 : Mare # 175-120-A

Le site comporte deux mares principales localisées à l'est de la route (réf. carte # 5). La mare # 175-120-A (photo # 26) se situe au Km 120.1 et la mare # 175-120-B (photo # 27) au Km 120.3.

1. Recouvrir la mare # 175-120-A à l'aide de gravier récupéré sur place (photo # 29).
2. au sud de la mare # 175-120-A, refaire la saignée de la route à la tête du petit fossé en l'empierrant et en y aménageant un petit bassin de rétention (photo # 29).
3. Entre les deux mares, recouvrir à plusieurs endroits de petites mares satellites utilisées lorsque l'eau s'y accumule après une pluie. Le matériel a été pris sur place.
4. Recouvrir le site de la mare # 175-120-B de gros gravier (empierrement) en y aménageant une saignée de la route au fossé (photo # 30).

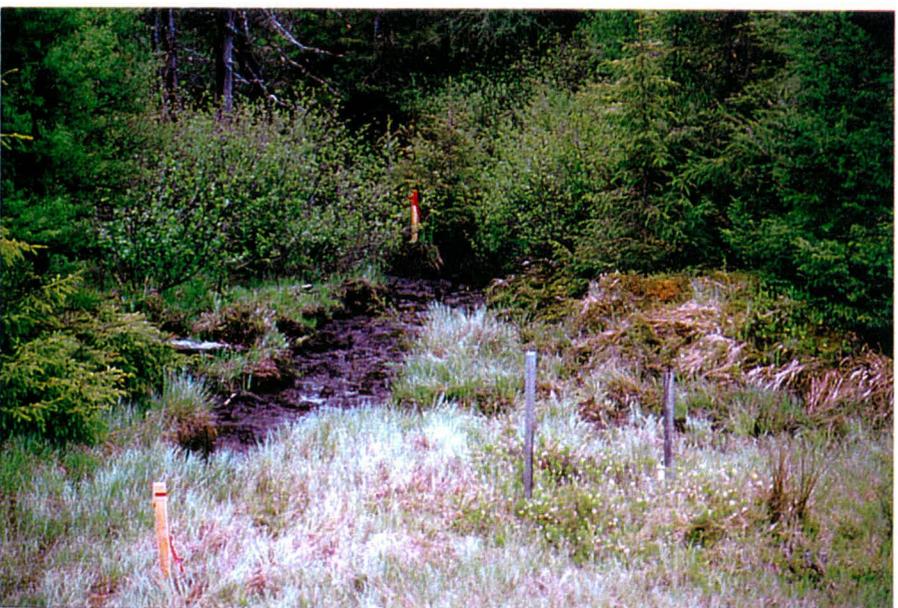
Photo # 32 : Mare # 175-122-B

La deuxième mare (# 175-122-B) se situe au Km 122.6 sur l'emplacement d'une ancienne saignée (photo # 32 et carte # 4). Sa superficie approximative est de 249 m² et la salinité observée est de 2.0 ppt à 13,4°C. Au printemps, c'est cette mare que les orignaux fréquentent en premier car l'eau s'y retire plus vite. En 1997, les premières traces y sont apparues à la mi-juin alors qu'à la mare # 175-122-A, ce n'est que dans la première semaine de juillet.

1. Détruire les mares en les recouvrant de pierres (photos # 33 et 34).
2. Redrainer le fossé est au nord du ruisseau sur le site de la mare # 175-122-A sur 100 m en l'empierrant et en y creusant un bassin de sédimentation avec membrane (près du ruisseau). Au sud du ruisseau, le fossé a aussi été redrainé et empierré sur 160 m et là encore, un bassin de sédimentation y est aménagé (photo # 33).

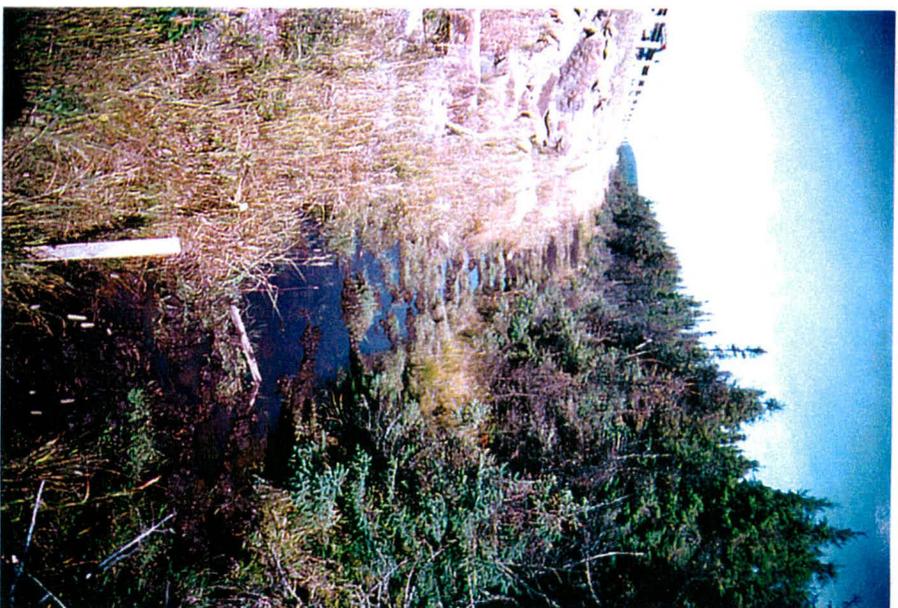
Photo # 56 : Mare # 175-157-A

Cette mare est localisée au Km 157.5 (réf. carte # 7). Au Km 157.5, on retrouve dans le fossé est une mare saline relativement fréquentée par l'orignal. Cette mare est localisée au pied du remblai, à la fin de la section avec garde-fou, à la sortie de la courbe en direction nord (photo # 56). Les orignaux traversent régulièrement la route au bout du garde-fou mais la majorité de la circulation se fait à la mare via quelques sentiers situés en forêt (photo # 57). Le principal sentier se situe à l'extrême sud de la mare.

1. Redrainer et empierrer les fossés est (photo # 56) et ouest sur environ 200 m du sud vers le nord jusqu'à la saignée.
2. Refaire la saignée du côté est en l'empierrant et en y aménageant un bassin de sédimentation. Puisque la saignée rejoint un cours d'eau (photo # 59), elle doit être munie d'une membrane filtrante.
3. Déboiser l'emprise de la ligne électrique sur poteaux de bois jusqu'à la route du côté ouest, et sur une largeur d'environ 15 m à partir de l'acotement du côté est (photo # 60). Le déboisement devrait s'étendre sur tout le tronçon entre les deux courbes, soit environ 1 km.

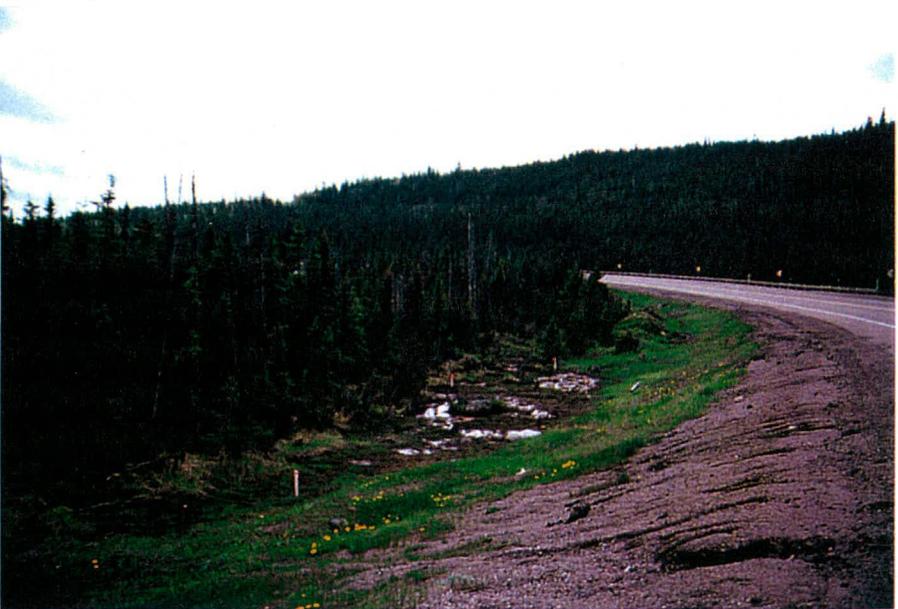
Photo # 68 : Mare # 175-178-A

Cette mare saline est située au Km 178.8 du côté est de la route dans la courbe contournant une baie du lac Tourangeau (photo # 68 et carte # 8). D'une superficie approximative de 286 m², cette mare est très fréquentée comme le démontre le réseau de sentiers d'accès situé en forêt. Les orignaux traversent également la route vis-à-vis la mare mais principalement à la fin du garde-fou dans la courbe (côté ouest et en bas de pente). La salinité maximale mesurée en septembre 97 était de 3,9 ppt à 16,2° C. Deux orignaux (1 mâle et 1 femelle) y ont été observés le 16 septembre (photo # 69).

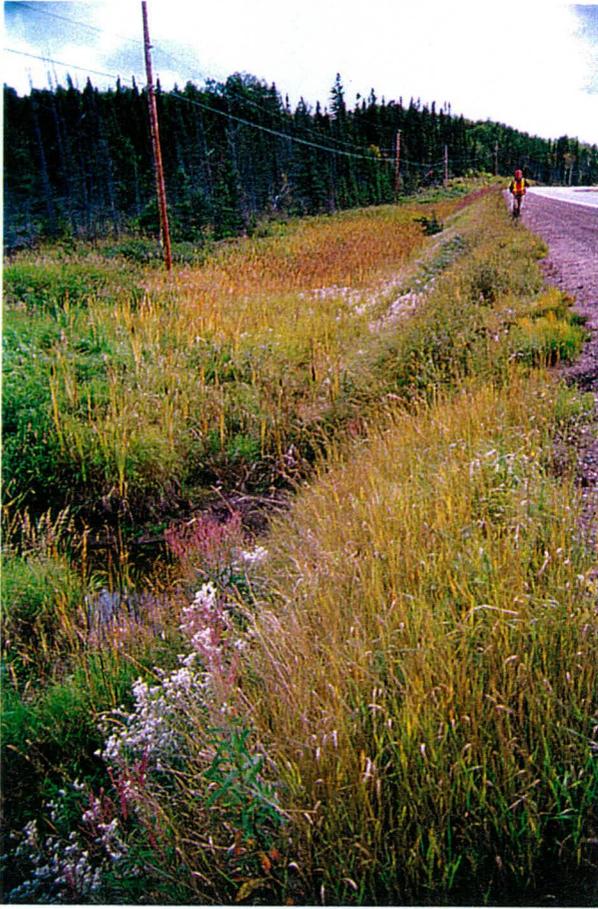
Photo # 85 : Fossé est à réaménager (Km 210)

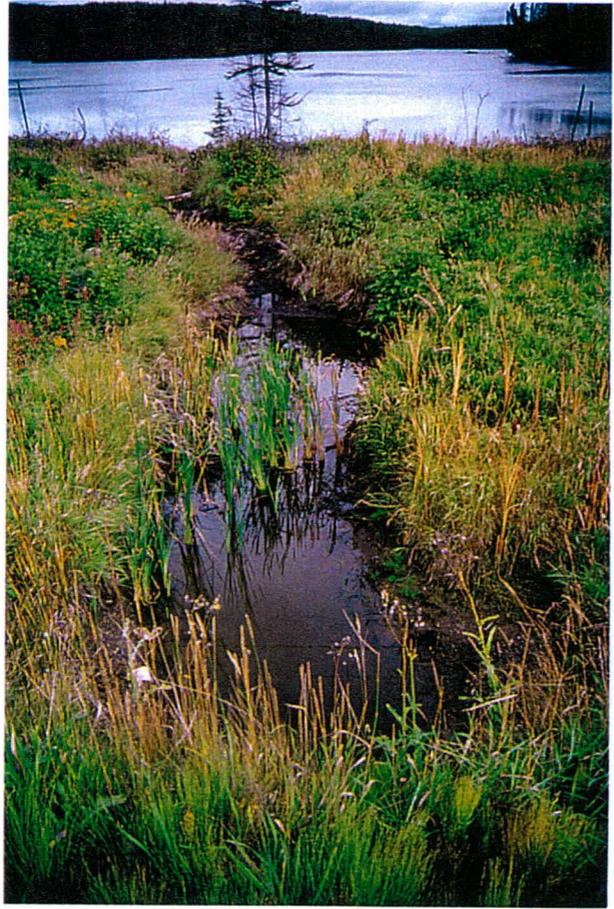
Photo # 86 : Saignée à réaménager (Km 210)

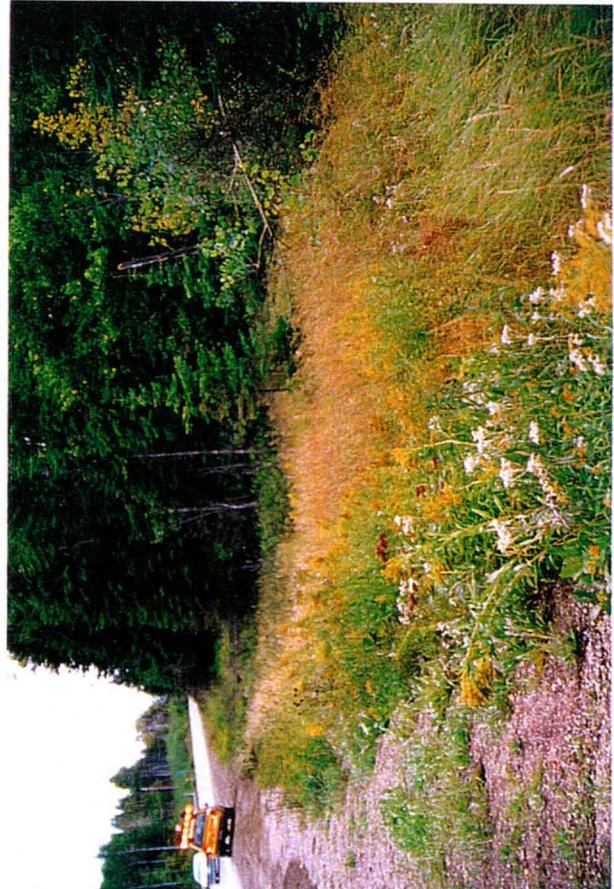
Photo # 88 : Fossé ouest à réaménager (Km 214)

1. Aménager deux sections de fossé se rejoignant sur le site de la mare. Une première section de 30 m aura un écoulement du sud vers le nord, à partir de la borne kilométrique et la seconde section de 35 m du nord vers le sud. Ce fossé devra être empierré (photo # 88).
2. Sur le site de la mare, aménager une saignée empierrée avec un bassin de rétention.

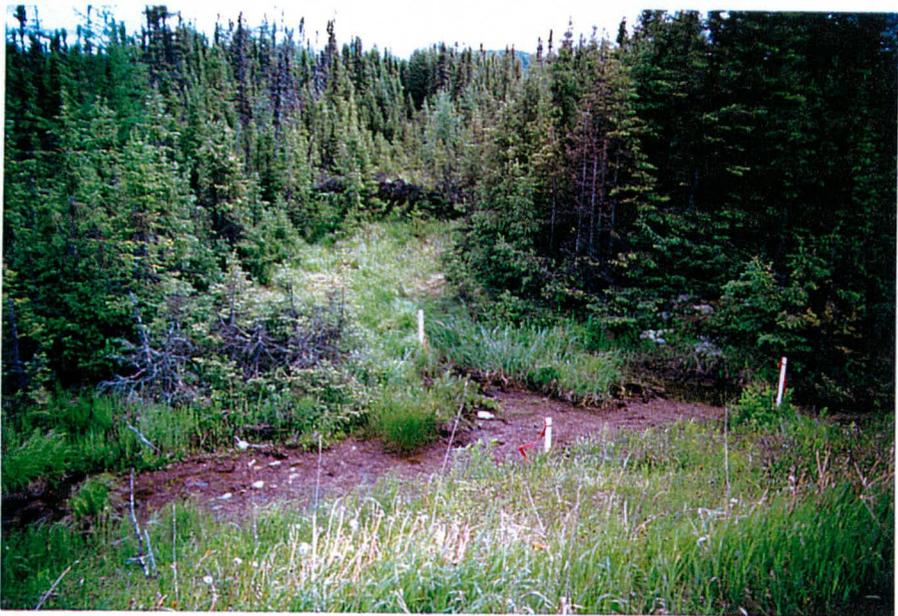
Photo # 91 : Mare # 169-1-A

Ces deux mares sont situées du côté est de la route au Km 1.9 (réf. carte # 11), dans une petite tourbière à épinettes noires. Les orignaux y ont accès via un réseau de sentiers situé du côté est. La mare # 169-1-A (photo # 91) a une superficie de 64 m² et la mare # 169-1-B (photo # 92) de 81 m². La salinité a été évaluée à la première mare et la valeur maximale y était de 1.2 ppt à 6.9°C.

1. Réaménager les fossés est et ouest sur environ 200 m du sud vers le nord jusqu'au ponceau localisé un peu au sud de la borne kilométrique 2 et les empierrer (photos # 93 et 94).
2. Refaire la saignée située au ponceau (photo # 95) en l'empierrant et en y aménageant un bassin de rétention.
3. Éliminer la partie des mares A et B non touchée par le fossé en les recouvrant de gros gravier.
4. Déboiser le haut du talus des futurs fossés sur environ 15 m.

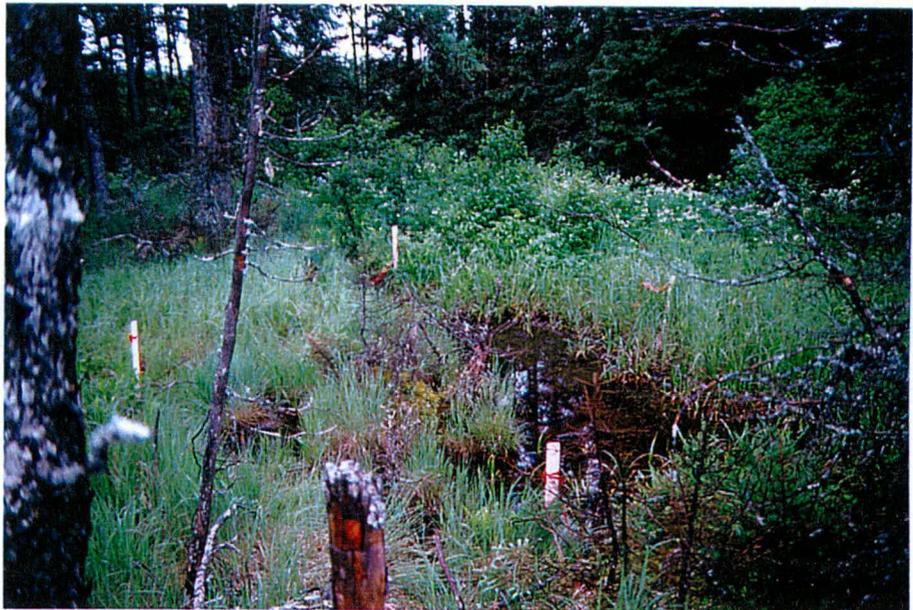
Photo # 89 : Mare # 169-0-A

Cette petite mare est située au début de la route 169 du côté ouest, près de l'intersection avec la route 175 (réf. carte # 11). Elle se trouve tout près d'un ruisseau aménagé par le MEF pour l'omble de fontaine. La mare a une superficie d'environ 24m² (photo # 89) et est fréquentée par quelques orignaux seulement. Sa salinité est toutefois élevée. La valeur maximale observée est de 5.2 ppt à 6.5°C. Les orignaux y ont accès via un sentier du côté ouest. Ils traversent également la route vis-à-vis la zone humide couverte de graminées qui borde le ruisseau à l'est de la route.

1. Aménager un fossé empierré de 40 m se drainant vers le ruisseau. Il devra contenir un bassin de sédimentation avec membrane filtrante près de sa jonction avec le ruisseau (photo # 90).
2. Éliminer la mare en recouvrant toute la zone humide de pierres.

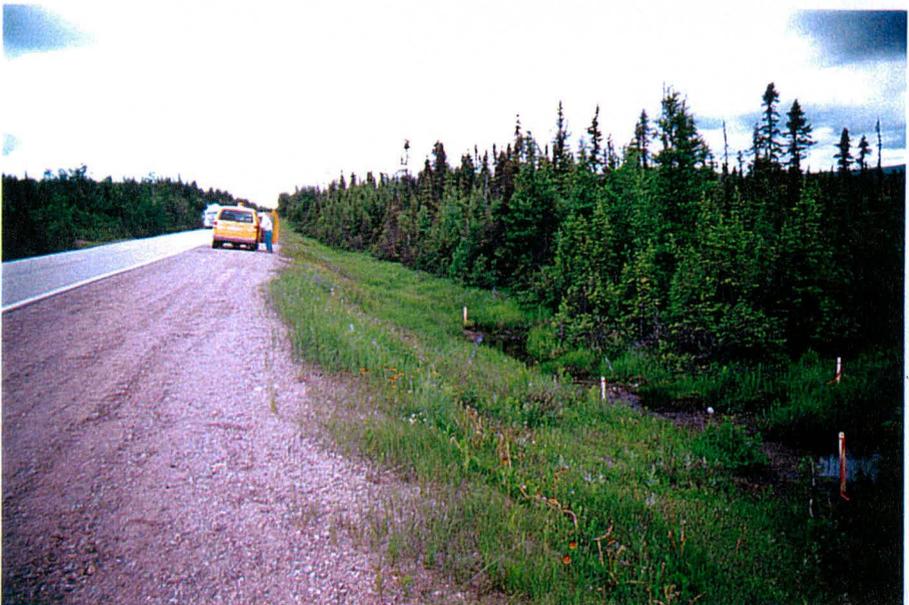
Photo # 93 : Fossé est à réaménager (Km 1)

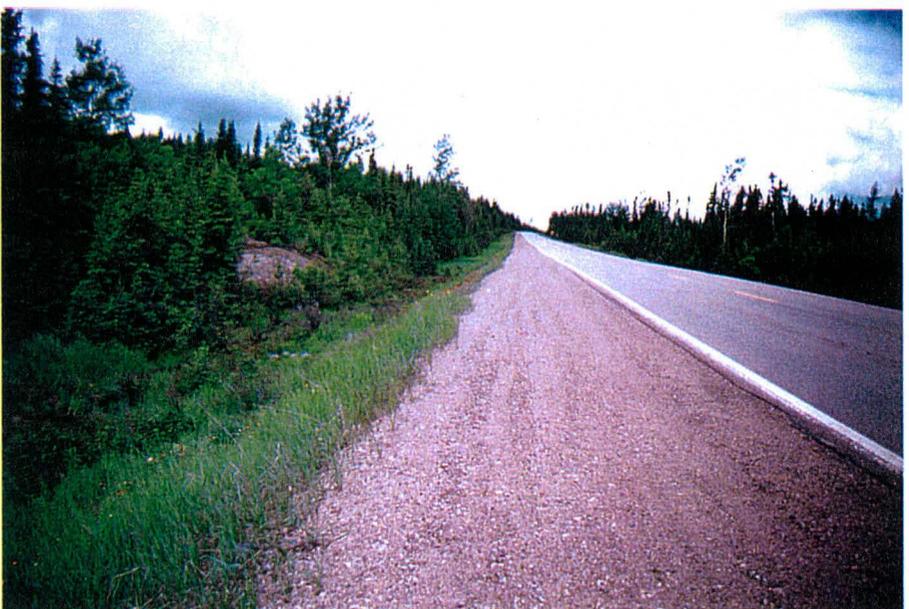
Photo # 94 : Fossé ouest à réaménager (Km 1)

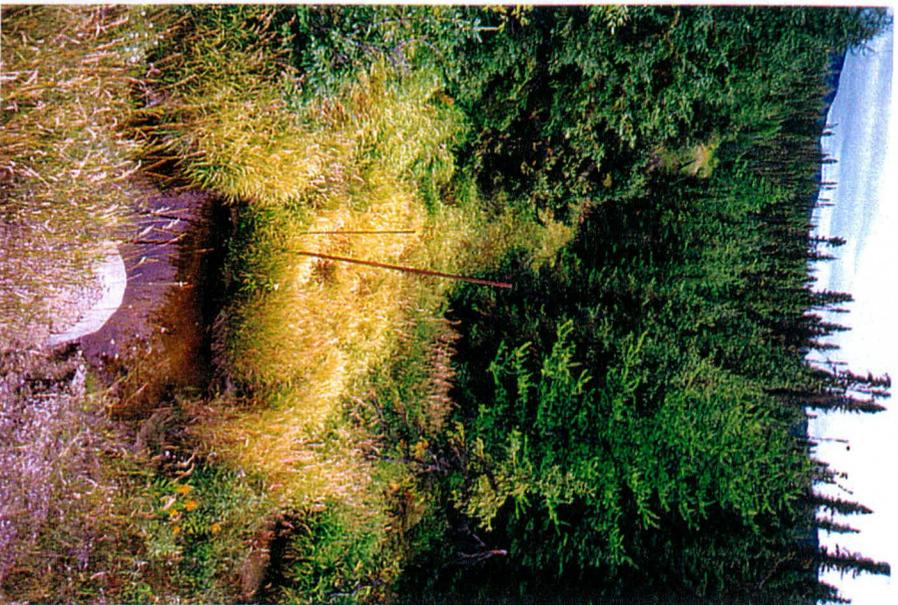
Photo # 95 : Saignée à réaménager (Km 1)

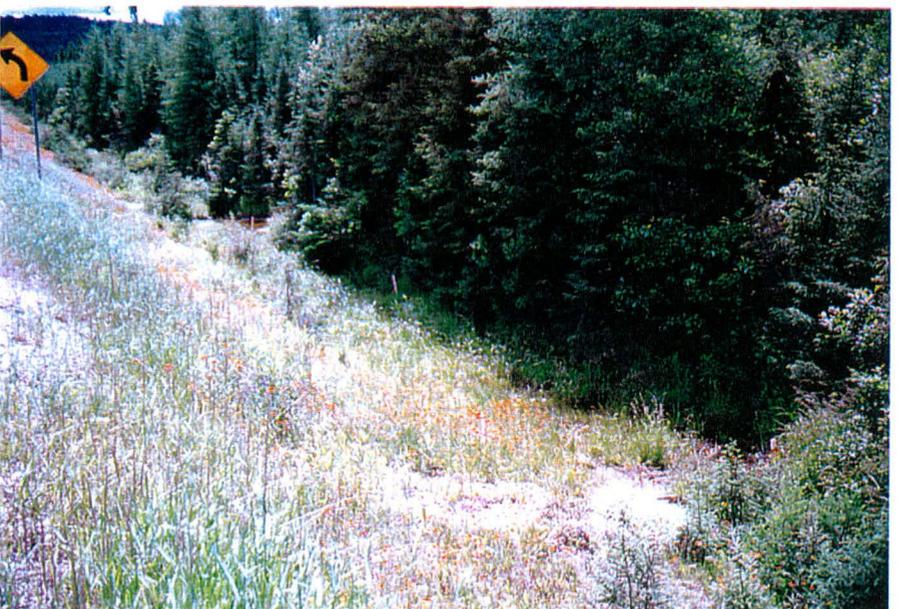
Photo # 96 : Mare # 169-7-A

Située au Km 107.9 dans le fossé est (réf. carte # 11), cette mare a une superficie approximative de 90 m² (photo # 96). Elle se trouve à la fin d'une courbe en direction nord sur un petit plateau entre deux sections de route en pente. La salinité maximale observée à la fin de septembre 97 est de 1.7 ppt à 6.6°C. Dans ce secteur, les originaux fréquentent aussi les fossés est et ouest compte tenu du drainage déficient.

1. Refaire les fossés est et ouest et les empierrer sur environ 160 m avec pente vers le nord jusqu'à la saignée située du côté est (photos # 96 et 97).
2. Réaménager la saignée près de la borne kilométrique 8 (photo # 98), l'empierrer et y aménager un bassin de rétention.
3. Il faut aussi refaire les fossés au nord de la saignée sur environ 60 m (avec pente vers la saignée).

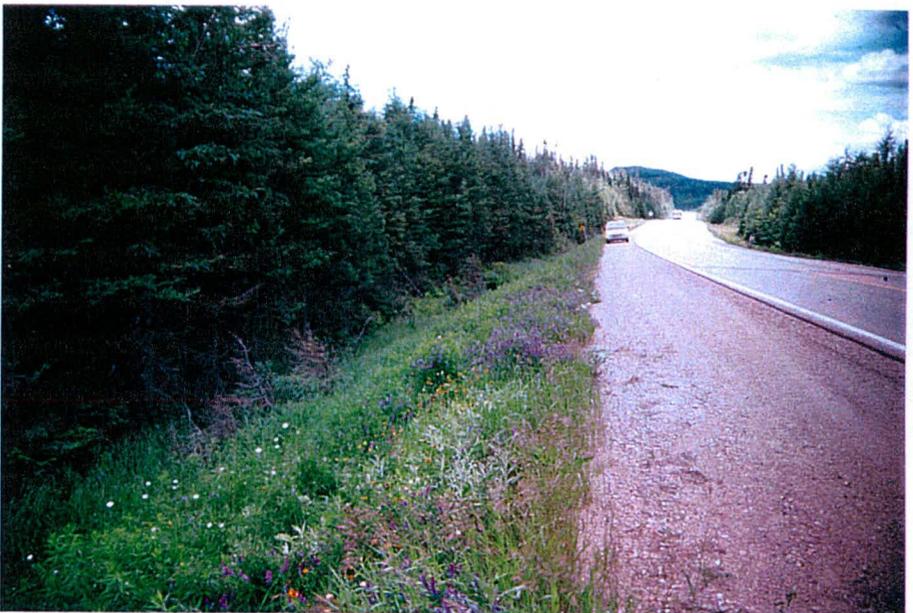
Photo # 97 : Fossé ouest à réaménagement (Km 7)

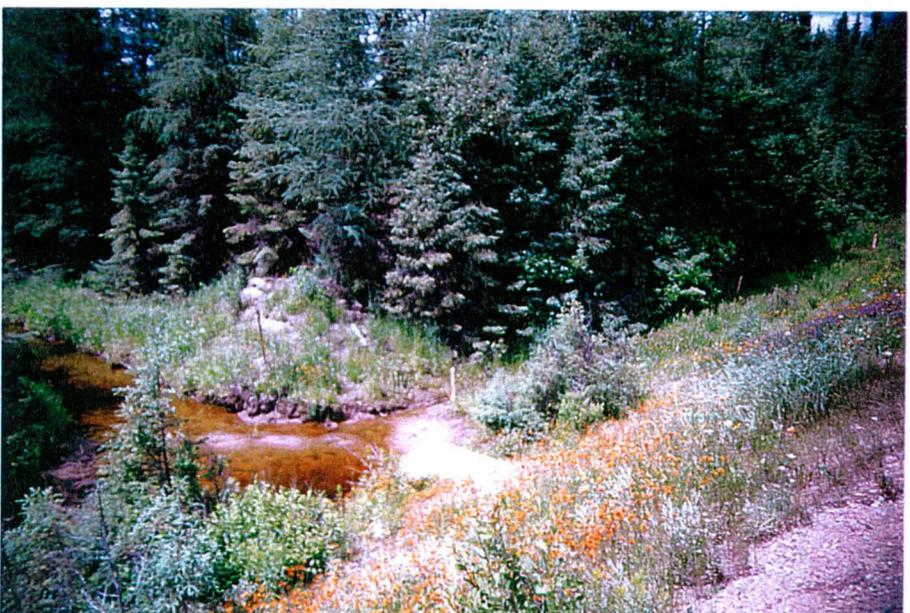
Photo # 98 : Saignée à réaménagement

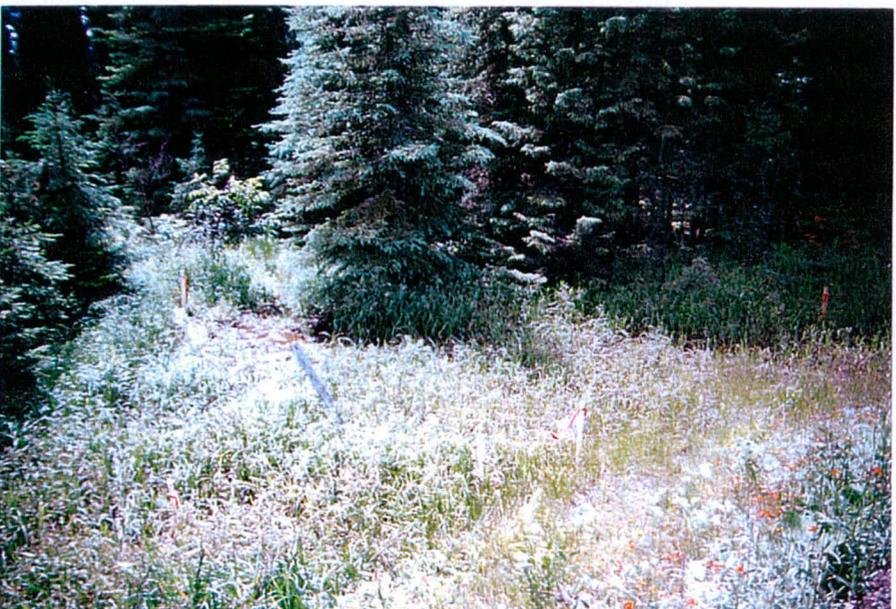
Photo # 99 : Mare # 169-9-A

La mare # 169-9-A (photo # 99) est située dans le fossé ouest à la fin d'une courbe en direction nord au Km 9.8 (réf. carte # 11). Bien que les originaux accèdent majoritairement à la mare via leurs sentiers situés côté forêt, ils traversent aussi la route à plusieurs endroits dans ce secteur. La superficie de cette mare est d'environ 130 m². La salinité maximale observée est de 1.9 ppt à 17.3°C.

1. Refaire les fossés est et ouest en les empierrant en tout ou en partie sur environ 500 m (photos # 101 et 102).
2. Réaménager les saignées qui s'y trouvent (du côté ouest) en les empierrant et en y créant des bassins de rétention.
3. Empierrer les parties de mares ou de sentiers qui sont à l'extérieur du fossé.

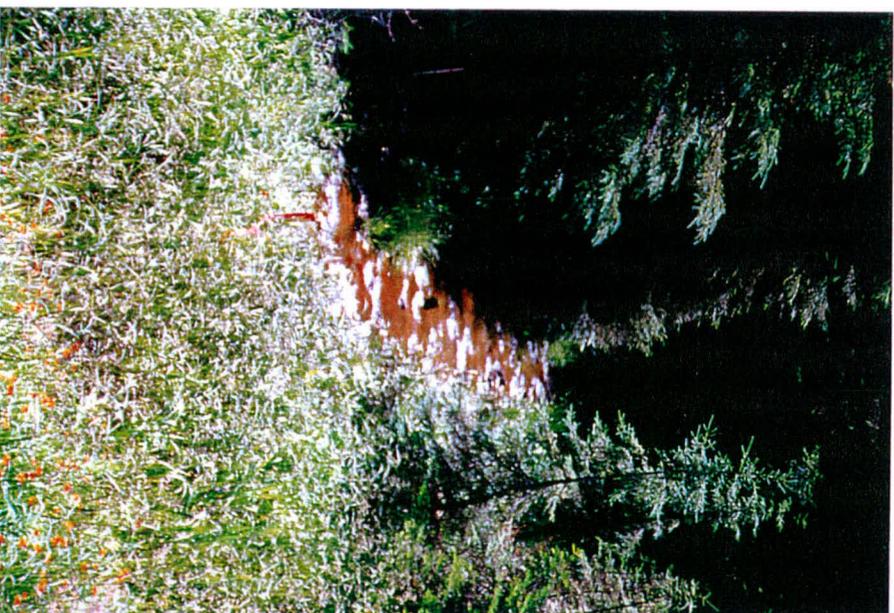
Photo # 100 : Mare # 169-9-B

La mare # 169-9-B est, quant à elle, située plus au nord près de la borne du Km 10 (photo # 100). Sa superficie est d'environ 45 m².

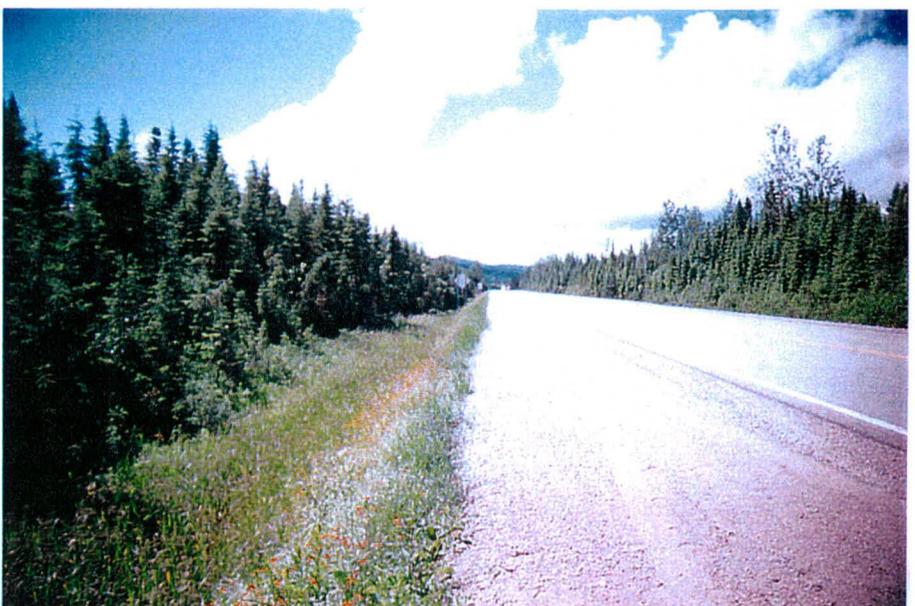
Photo # 103 : Mare # 169-12-A

Cette mare est localisée dans le fossé ouest face à la borne kilométrique 12 (photo # 103 et carte # 11). Elle a une superficie d'environ 126 m² et la salinité observée en septembre 97 est de 4.2 ppt à 18.4°C. Elle est par ailleurs située à moins de 20 m d'un petit ruisseau.

1. Refaire le fossé ouest en l'empierrant sur environ 75 m avec pente vers le sud jusqu'au ponceau où le ruisseau traverse la route (photo # 104). Près de la jonction avec le ruisseau, il faut aménager un bassin avec membrane filtrante.
2. Recouvrir le site de la mare non touché par le fossé avec du gros gravier.
3. Déboiser les talus est et ouest sur environ 100 m de part et d'autre du site, et ce, sur 15 m à partir du fossé.

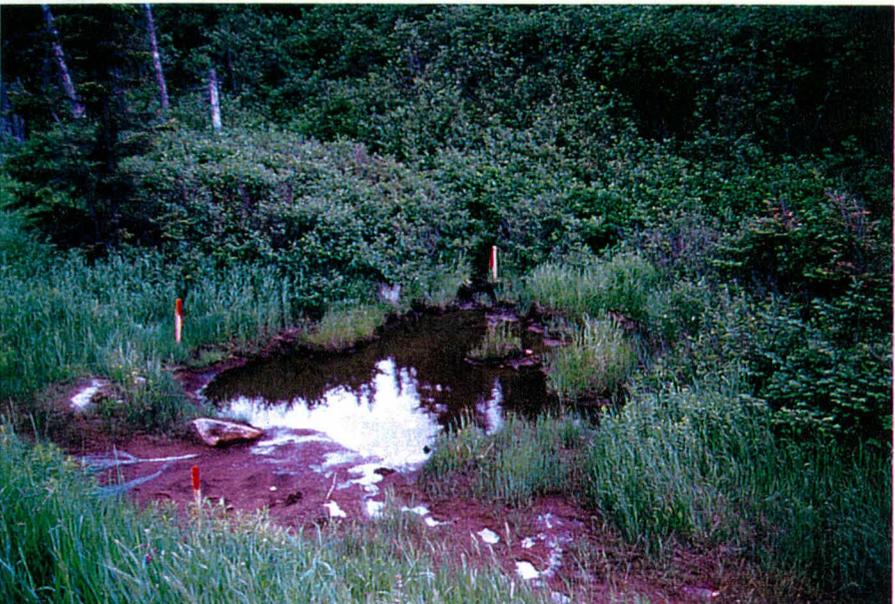
Photo # 104 : Fossé ouest à réaménager (Km 12)

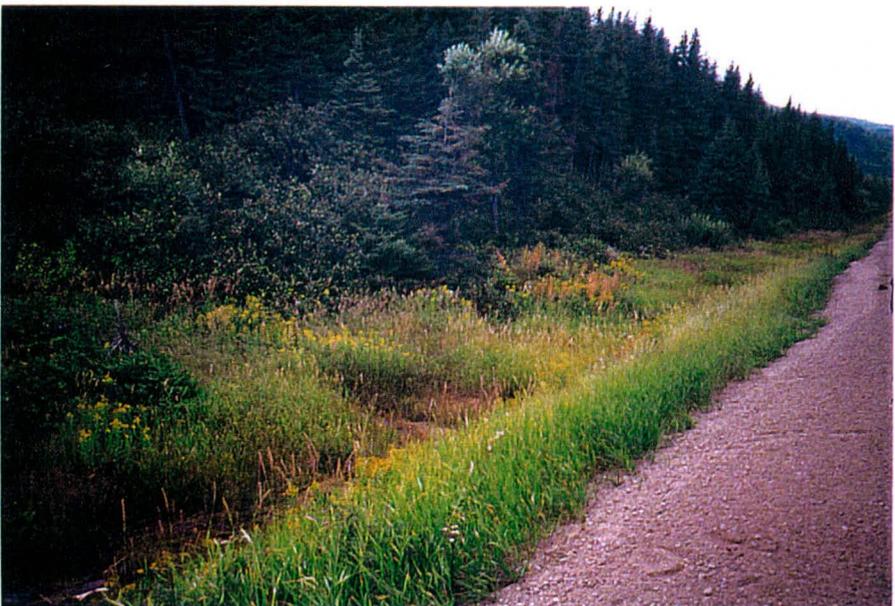
Photo # 105 : Mare # 169-14-A

Cette mare a une superficie d'environ 40 m². Elle est située un peu au nord de la borne du Km 14 dans le fossé est (photo # 105 et carte # 11). La salinité évaluée en septembre 97 est de 0.9 ppt à 17.7°C.

1. Refaire la saignée sur le site de la mare en y creusant un bassin de rétention et en l'empierrant.
2. Refaire le fossé est sur environ 40 m de part et d'autre de la saignée et l'empierrer (photo # 106).
3. Refaire le fossé ouest en l'empierrant sur 40 m au sud du ponceau et sur 25 m au nord de ce ponceau.
4. Déboiser le haut du talus est sur 15 m à partir du fossé et sur 100 m de part et d'autre de la saignée (photo # 106).

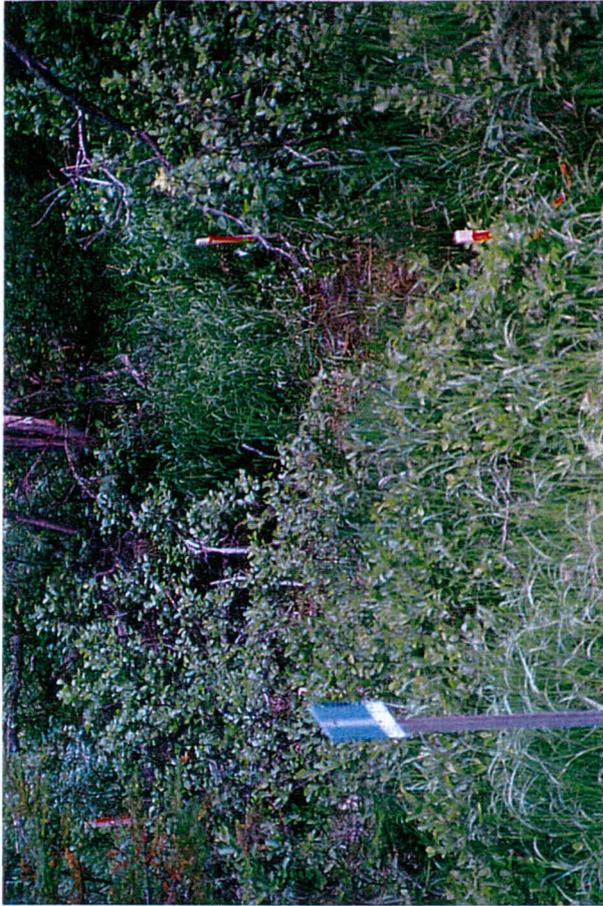
Photo # 106 : Fossé est à réaménager (Km 14)

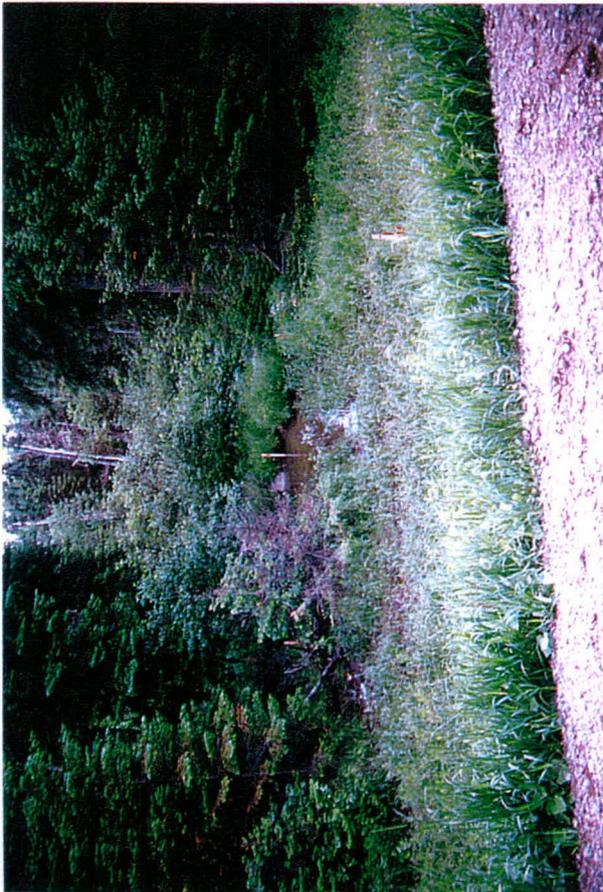
Photo # 108 : Mare # 169-17-B

À environ 310 m plus au nord, on retrouve une saignée drainant le fossé est (photo # 108). Les orignaux la fréquentent et c'est pourquoi elle est considérée comme une mare saline (169-17-B). La superficie approximative est de 42 m² et la salinité observée en septembre 97 est de 1.2 ppt à 6.7°C. Comme c'est habituellement le cas entre deux mares rapprochées, les orignaux circulent beaucoup dans le fossé est.

1. Réaménager la saignée en l'empierrant et en y creusant un bassin de rétention (photo # 108).
2. Refaire les fossés est et ouest sur environ 310 m entre les deux mares et les empierrer (photo # 109).
3. Détruire la mare 169-17-A par recouvrement et empierrer la surface.
4. Refaire le fossé est au sud de la mare A sur environ 60 m et l'empierrer.

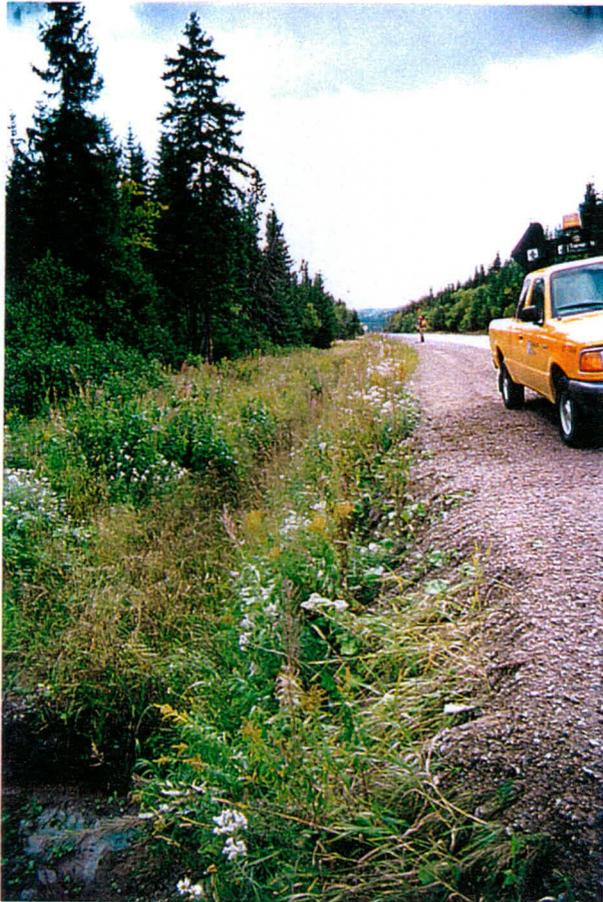
Photo # 110 : Mare # 169-25-A

La mare # 169-25-A (photo # 110) est localisée au Km 25.5 à l'ouest de la route, à la sortie d'une courbe en direction nord (réf. carte # 12). Cette mare est difficile à voir car elle est au pied du remblai de la route, à la fin de la bande boisée qui sépare la route de la ligne d'électricité et à proximité d'un petit lac. L'emplacement même de la mare est en fait la bordure de la tourbière voisine (photo # 111). On y retrouve des arbres morts et quelques repousses qui survivent difficilement compte tenu que le sol est gorgé d'eau. La superficie approximative est de 270 m² et la salinité maximale observée en septembre 97 est de 2.7 ppt à 8.9°C.

1. Du côté ouest, aménager un fossé empierré d'une longueur de 150 m avec bassin de sédimentation près de sa jonction avec le petit lac (photo # 112).
2. Éliminer la mare en la recouvrant de gravier et en empierrant le dessus. Il faudra évidemment recouvrir une surface beaucoup plus grande que la mare compte tenu de la nature tourbeuse du sol. Cependant, la bande de protection de 20 m autour du lac pourra être respectée.

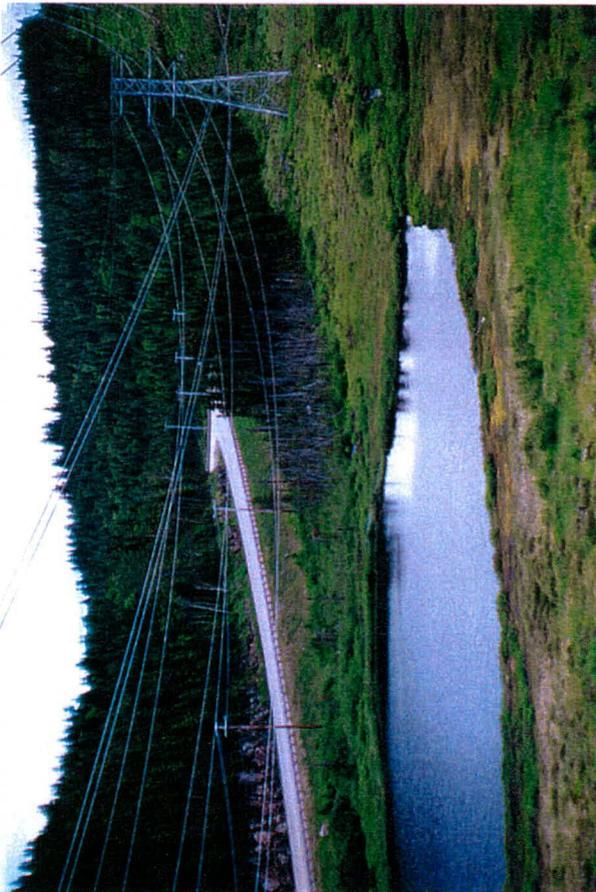
Photo # 112 : Fossé ouest à réaménager (Km 25)

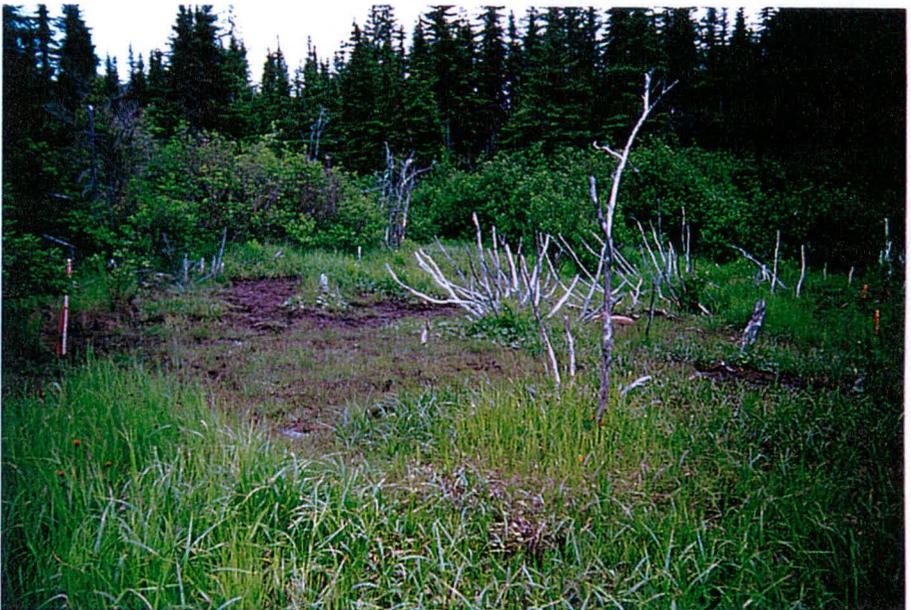
Photo # 113 : Mare # 169-25-B

La mare # 169-25-B (photo # 113) est, quant à elle, située au Km 25.9 du côté est. Bien que le réseau de sentiers d'accès soit localisé à l'est de la mare, plusieurs orignaux traversent la 175 en provenance du chemin forestier situé en face. Ce chemin est en fait l'entrée pour le secteur Nouvelle et il croise le corridor des lignes d'Hydro-Québec qui est orienté parallèlement à la route dans ce secteur. Deux orignaux y ont d'ailleurs été observés lors de l'inventaire de juillet 97. Pour les usagers qui circulent en direction de Québec, l'endroit est dangereux car les orignaux traversent la route au début de la pente descendante et ne sont visibles qu'à la dernière minute.

La mare a une superficie approximative de 182 m². La salinité maximale observée en septembre 97 est de 4.6 ppt à 10.4°C.

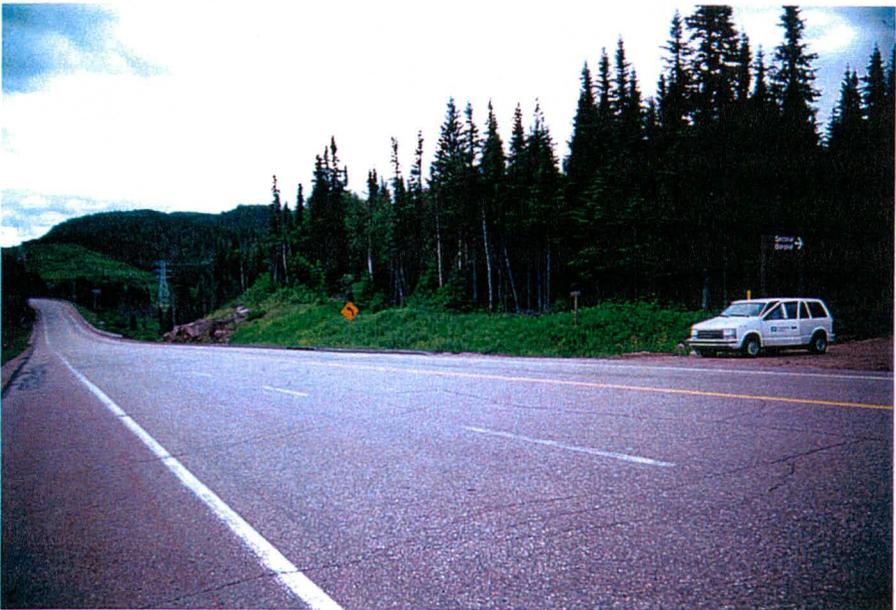
Photo # 115 : Déboisement à effectuer (Km 25)

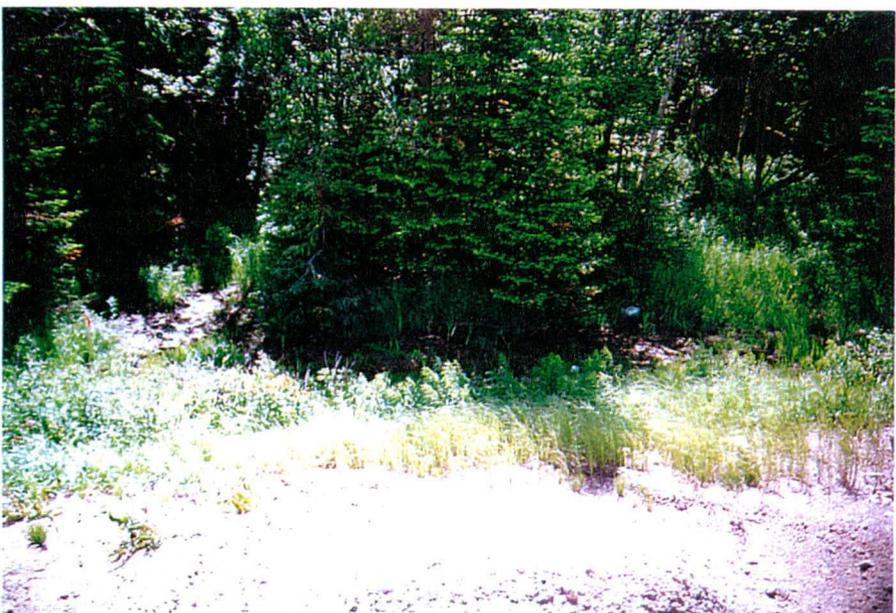
Photo # 116 : Mare # 169-26-A

Entre le Km 26.5 et le Km 27, la route effectue un serpentin puis descend en direction nord. Les mares sont toutes localisées à proximité l'une de l'autre dans le fossé ouest sur le plateau au sud de la borne du Km 27 (réf. carte # 12). Le fait qu'il existe plusieurs mares dans le même secteur amène les orignaux à circuler sur la chaussée et les accotements. L'endroit est donc à haut risque de collision compte tenu des caractéristiques de la route dans ce secteur. Du côté est, on retrouve plusieurs sentiers d'orignaux qui débouchent dans l'emprise de la ligne électrique sur poteaux de bois. L'inventaire a permis de découvrir la carcasse d'un jeune orignal qui est allé mourir en forêt, sans doute après s'être fait heurté sur la route. La superficie des mares et la salinité maximale observée sont les suivantes :

N° mare	Superficie	Salinité	Photo
169-26-A	36 m ²	1.0 ppt à 8.7°C	# 116
169-26-B	30 m ²	1.1 ppt à 7.9°C	# 117
169-26-C	36 m ²	0.9 ppt à 9.8°C	# 118
169-26-D	60 m ²	1.9 ppt à 9.2°C	# 119
169-26-E	84 m ²	2.0 ppt à 8.9°C	# 120
