**MARES SALINES FRÉQUENTÉES PAR L'ORIGINAL EN 1997
DANS LE CORRIDOR DES ROUTES 169 ET 175
À L'INTÉRIEUR DES LIMITES DE LA
RÉSERVE FAUNIQUE DES LAURENTIDES**

MARIUS POULIN
Chargé de projet

MINISTÈRE DES TRANSPORTS

1998

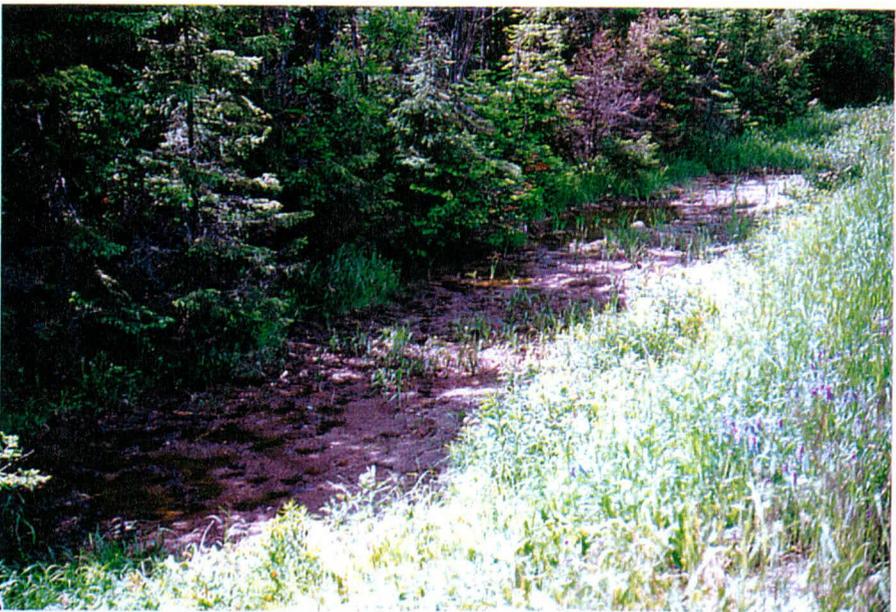
Photo # 121 : Déboisement à effectuer (Km 26)

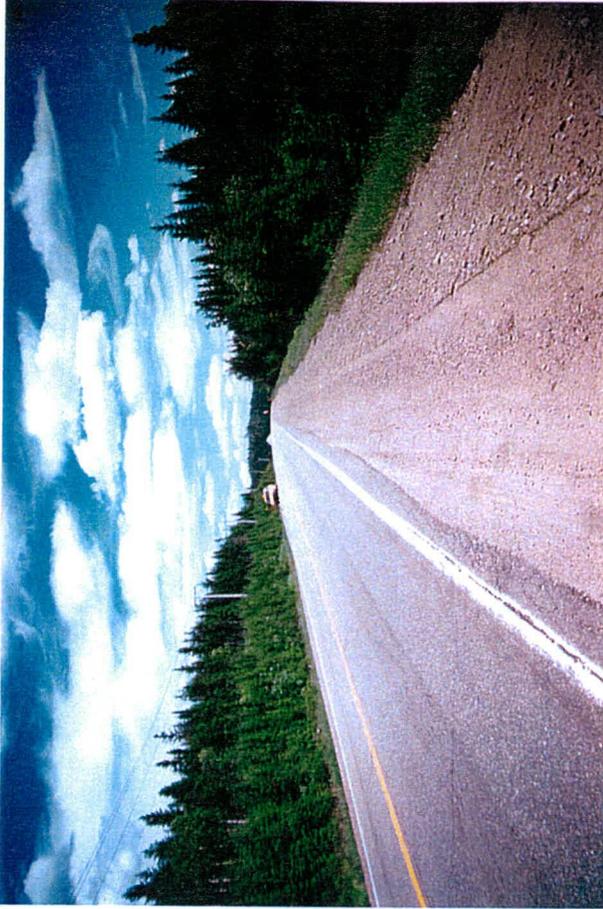
Photo # 122 : Fossé est à réaménager (Km 26)

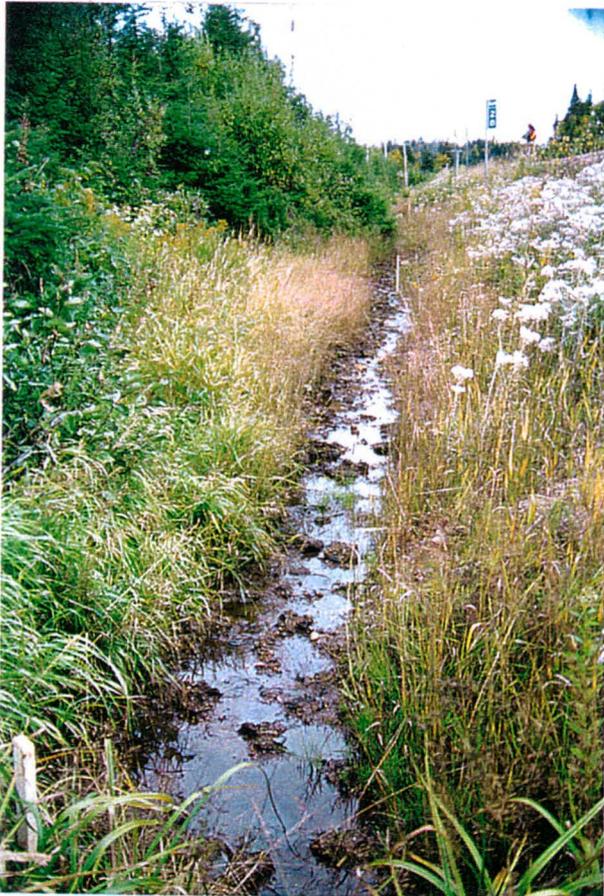
Photo # 124 : Fossé est à réaménager (Km 28)

1. Éliminer la mare en réaménageant et en empierrant le fossé est sur environ 165 m du sud vers le nord jusqu'à la saignée située à environ 55 m au sud du ponceau (photo # 124).
2. Refaire la saignée au ponceau (photo # 125), l'empierrer et y creuser un bassin de rétention.
3. Déboiser entre les deux courbes le haut des talus est et ouest sur environ 10 m (photo # 126).

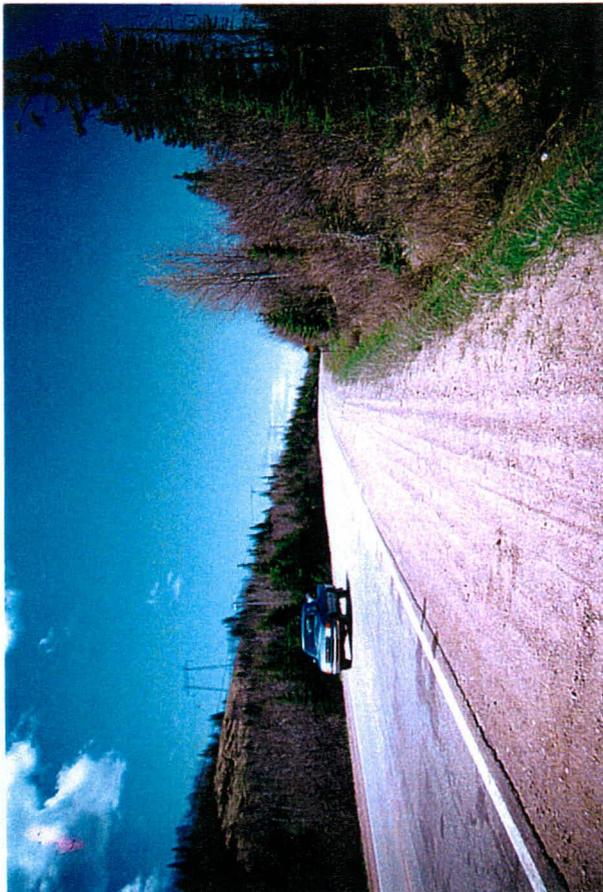
Photo # 131 : Secteur du Km 31

Dans le secteur du Km 31, on retrouve d'anciens bûchers en régénération qui procure une abondante nourriture à l'orignal. Malgré une superficie relativement vaste en repousse naturelle, le broutage semble y être très intensif car on observe un peu partout de jeunes arbres dont les branches sont broutées d'année en année (photo # 132).

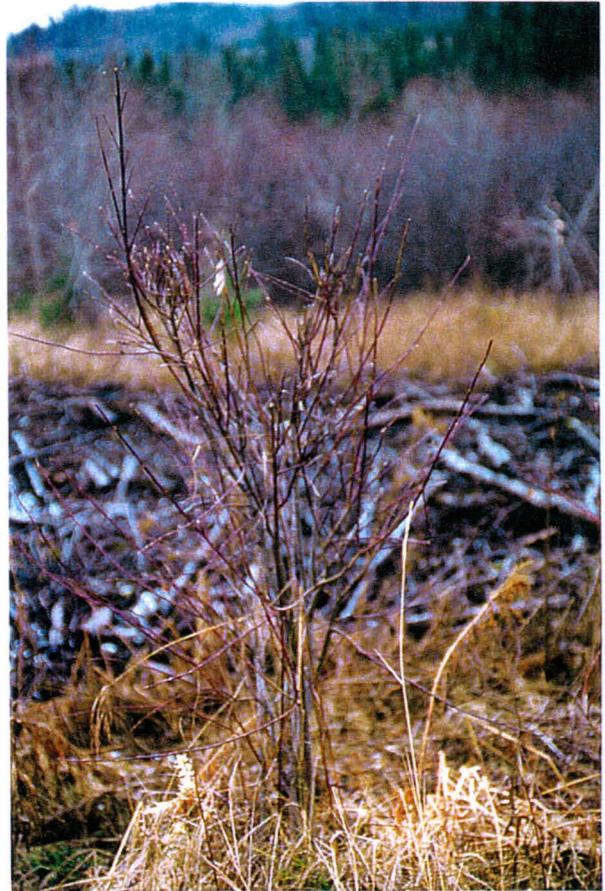
Photo # 132 : Jeunes pousses broutées (Km 31)

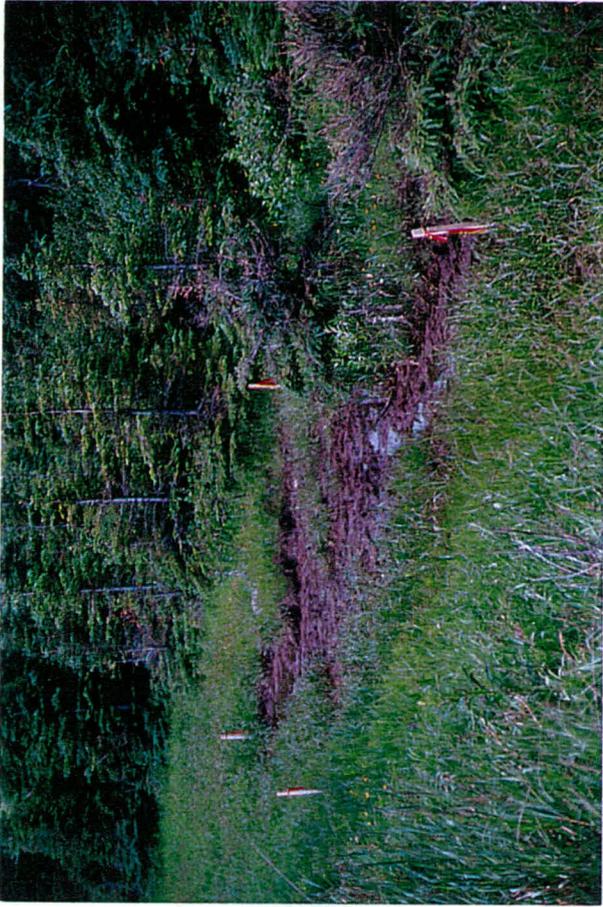
Photo # 133 : Mare # 169-31-A

La mare # 169-31-A (photo # 133) est située dans le fossé est à la sortie d'une courbe en direction nord ou Km 30.5. Sa superficie approximative est de 65 m² et la salinité atteignait en septembre '97 1.7 ppt à 9.4°C. Un peu plus à l'est de la mare, et séparée de celle-ci par un petit escarpement d'environ 1 m, on retrouve une partie basse recouverte d'aulnes. L'aulnaie borde un ruisseau. La partie ouest entre le ruisseau et la route (environ 60 m) présente un sol gorgé d'eau saumâtre selon ce qui a pu être constaté en octobre 97 (environ 1.7 ppt). Cette partie de l'aulnaie devra donc aussi être réaménagée.

1. Refaire le fossé en l'empierrant sur environ 315 m en direction sud à partir du haut de la pente, près de la borne du Km 31. Une première section d'environ 90 m avec pente vers le sud rejoindra la saignée en place au ponceau près de la mare # 169-31-B. Une seconde section de 80 m permettra de rejoindre une autre saignée plus au sud. L'aménagement de cette section de fossé permettra d'éliminer la mare # 169-31-B. Finalement, une troisième section de 145 m à partir de la 2^e saignée avec une pente du sud vers le nord éliminera la mare # 169-31-A (photo # 140).
2. Réaménager les deux saignées en les empierrant et en y creusant des bassins de rétention.
3. Déboiser la section de l'aulnaie entre le ruisseau et la route près de la mare # 169-31-A et recouvrir de gravier et de pierres cette parcelle de terrain.

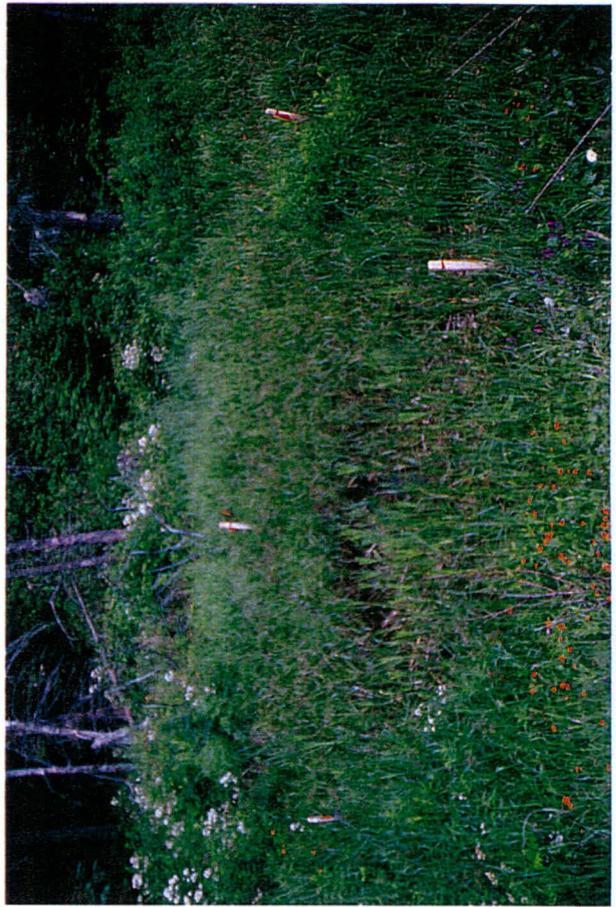
Photo # 134 : Mare # 169-31-B

La mare # 169-31-B (photo # 134) est située aussi du côté est à environ 220 m plus au nord. Elle se trouve un peu au sud d'un ponceau. Sa superficie est de 25 m² et la salinité maximale observée en septembre 97 était de 0.8 ppt à 10.5°C.

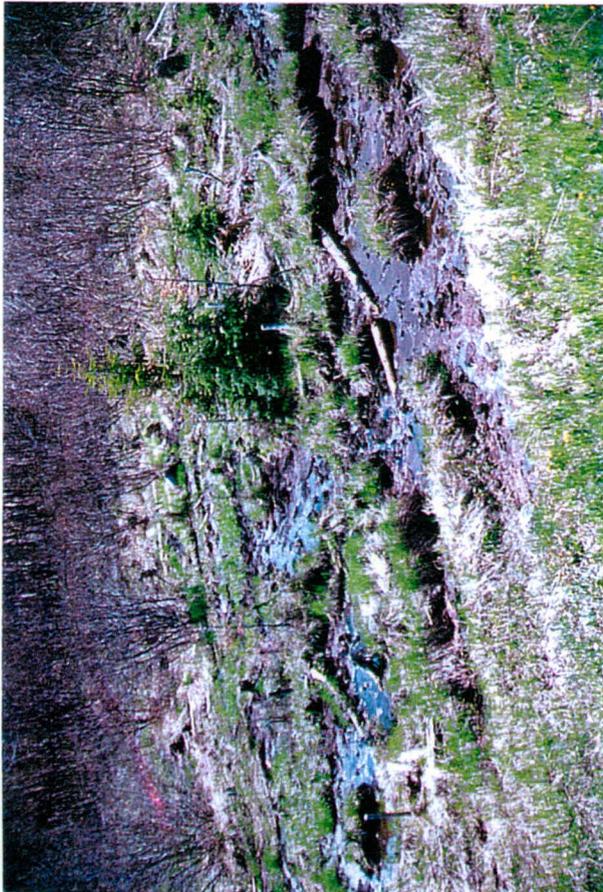
Photo # 135 : Mare # 169-31-C

La mare # 169-31-C (photo # 135) est, pour sa part, située du côté ouest au pied du remblai routier un peu au nord de la borne du Km 31. Cette mare est très grande, soit environ 585 m². On retrouve, du côté forêt, un important réseau de sentiers d'accès dont certains sont creusés d'environ 30 cm en raison de leur utilisation sur plusieurs années. La mare est aussi tellement piétinée que son niveau s'est aussi abaissé d'environ 30 cm, si on se fie aux endroits non piétinés (photo # 136). Lors de l'inventaire, un orignal mâle a été vu. D'autres orignaux ont également été photographiés par un système de détection installé pendant quelques jours en août 97¹¹ (photo # 137). Les orignaux ont continué à venir sur la mare même après le début de l'hiver. À la fin de décembre 97, les orignaux fréquentaient encore le secteur malgré la présence d'environ 75 cm de neige au sol. Ils circulaient sur la mare et venaient manger de jeunes repousses arbustives ainsi que de la neige salée près de la route. Tout comme en période estivale, les orignaux traversaient la chaussée régulièrement (photo # 138). Ils ont cessé de fréquenter le secteur au début de janvier 98.

2. Aménager un fossé empierré d'environ 70 m sur le site de la mare # 169-31-C avec une pente du nord vers le sud (photo # 142).
3. Aménager, à l'extrémité sud du fossé, une saignée empierrée de façon à rejoindre un petit cours d'eau alimenté par des sources de surface à environ 50 m de la route (photo # 143).

4. Empierrer la section de ce cours d'eau qui traverse l'emprise d'Hydro-Québec jusqu'au fossé.
5. Éliminer la mare # 169-31-C et toute la section humide en périphérie en la recouvrant de gravier et en empierrant la surface. Tout le talus ouest de la route devrait aussi être empierré de façon à décourager les orignaux d'y circuler.

6. Installer une section de garde-fou du côté ouest sur le plateau vis-à-vis la mare # 169-31-C ainsi que sur la section plus au sud que la borne 31 où la hauteur du remblai le justifie.

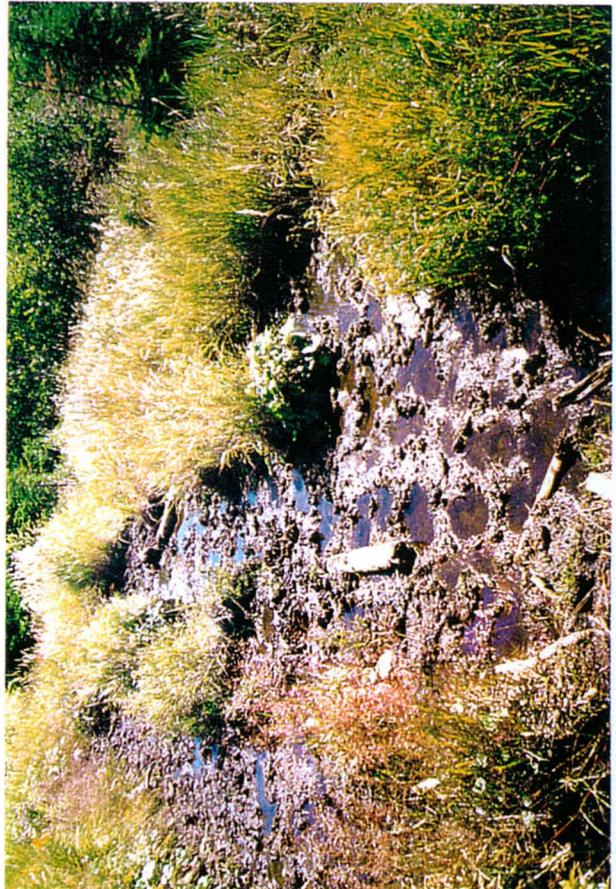
Photo # 136 : Sol creusé par le piétinement

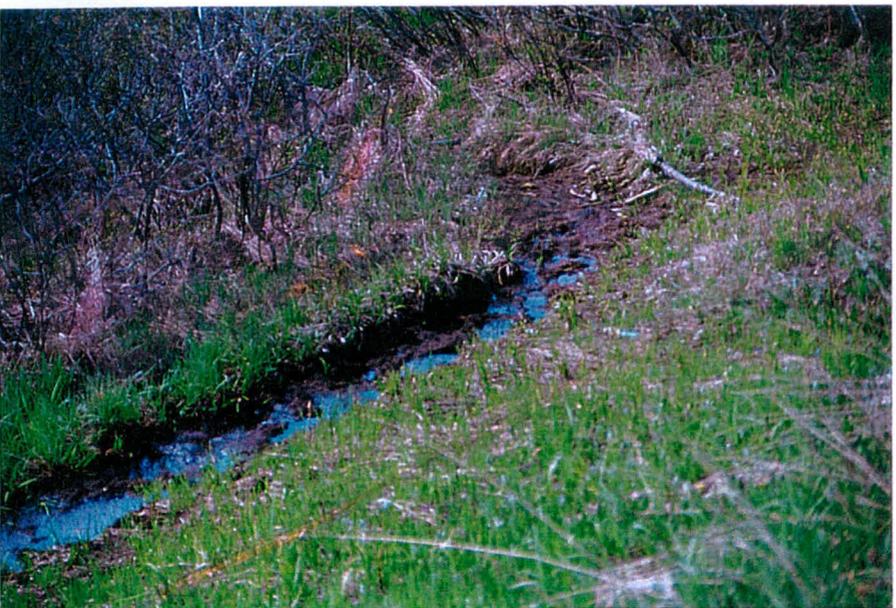
Photo # 139 : Mare # 169-31-D

La mare # 169-31-D est située au Km 31.5 dans le fossé ouest (photo # 139). Sa superficie est d'environ 18 m² et la salinité évaluée en septembre 97 était de 0.5 ppt à 10.3°C. Cette mare est à même une saignée qui rejoint un petit cours d'eau à environ 70 m plus en forêt. On retrouve sur le site une aulnaie traversée par un important sentier d'orignal donnant accès à la mare. Ce sentier se prolonge au-delà de la ligne de transport d'électricité situé à environ 1 km à l'ouest de la route. Les orignaux accèdent aussi à la mare en provenance du côté est, traversant ainsi la route en pente descendante en direction nord. Compte tenu du profil routier, l'utilisateur a peu de temps pour apercevoir une bête sur la chaussée.

7. Éliminer la mare # 169-31-D en réaménageant un fossé empierré d'environ 25 m et une saignée également empierrée qui rejoindra le petit cours d'eau à environ 30 m de la route (photo # 144).

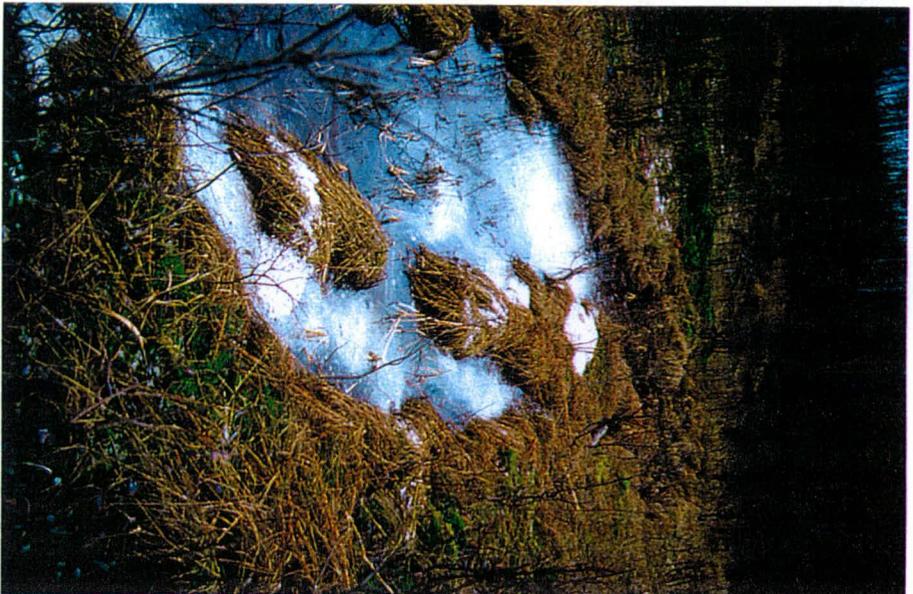
Photo # 148 : Saline # 169-31-O

La saline # 169-31-0 (photo # 148) est située à environ 1.5 km à l'ouest de la route dans une vallée naturelle près du chemin forestier qui débute au Km 31, traverse la ligne de transport d'électricité et se poursuit plus à l'ouest. La saline se trouve au nord de ce chemin, juste avant l'étang de castors. Le site est en reboisement à la suite d'une coupe forestière.

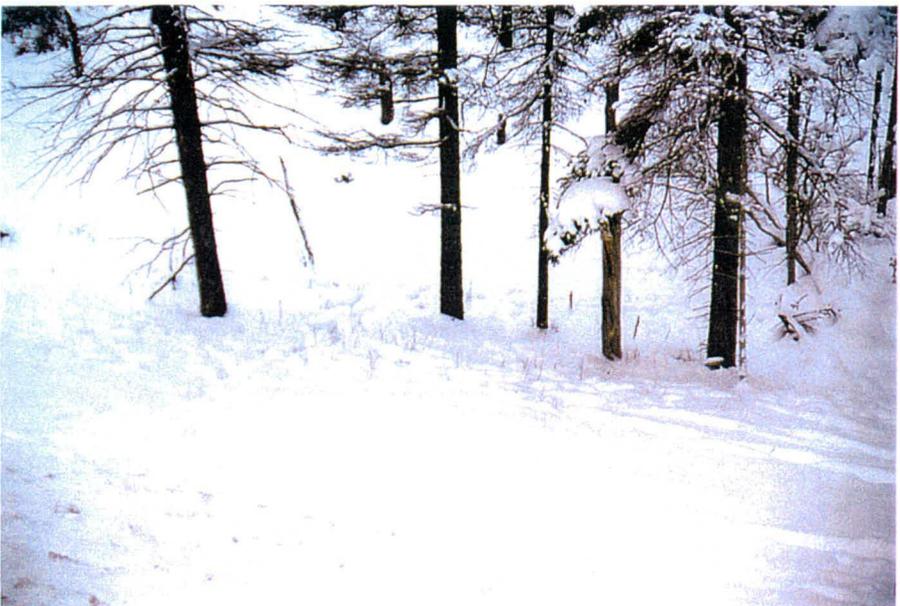
Photo # 150 : Mare # 169-35-A

Cette mare est en réalité la berge humide d'un petit étang situé au pied du remblai de la route (photo # 150). Le site est localisé au Km 35.5 du côté est de la route à 225 m au sud du pont de la rivière Pika (réf. carte # 13). La superficie approximative est de 450 m² mais les originaux semblent utiliser surtout la partie sud pour s'y abreuver d'eau saumâtre. Plusieurs sentiers d'original convergent d'ailleurs à cet endroit. La salinité observée en septembre 97 atteignait 2.0 ppt à 5.4°C.

1. Aménager un fossé empierré d'environ 225 m avec pente en direction nord jusqu'à la rivière Pika (photo # 153).
2. Vider l'étang et le combler avec du gravier en empierrant la surface.
3. Déboiser le côté est de la route (intérieur de la courbe) sur 20 m de large entre la rivière et l'étang, soit sur une distance d'environ 200 m.

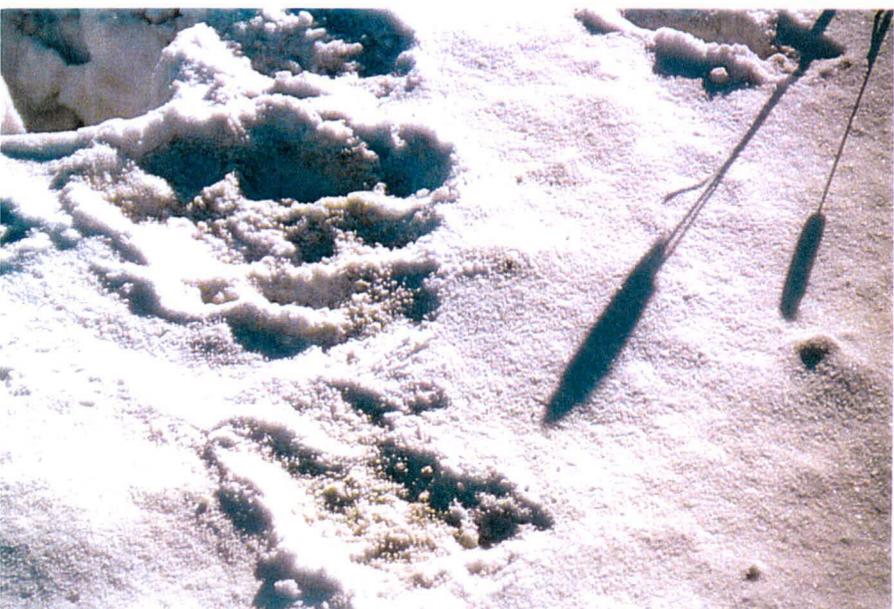
Photo # 151 : Ravage à la mare # 169-35-A

Cette mare est très fréquentée et on peut observer en forêt un très important réseau de sentiers d'accès. Comme ce site se trouve en bas de pente et à la sortie d'une courbe en direction sud, l'endroit est encore ici propice aux collisions puisque les orignaux qui traversent sont difficilement visibles.

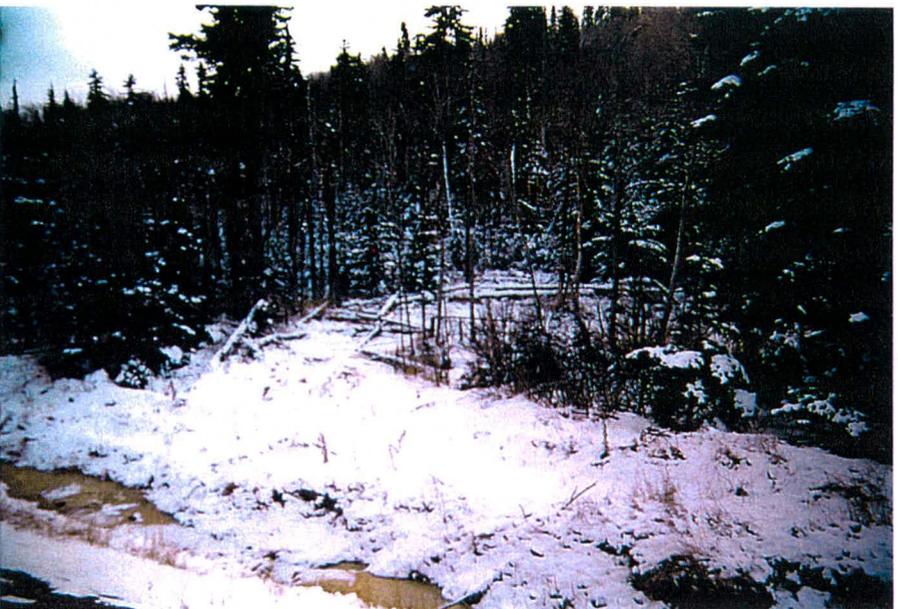
Photo # 154 : Mare # 169-37-A

Ce site a été découvert tardivement et l'évaluation des mares n'a pas encore été réalisée. Cependant, une première visite des lieux a permis de constater que les orignaux fréquentent abondamment le secteur. Les deux mares sont situées à même des cuvettes naturelles sur le haut du talus ouest de la route, à proximité de la borne du Km 37 (photos # 154 et 155 et carte # 13). L'endroit est très à risque compte tenu des caractéristiques même de la route. En effet, cette section de la 169 est un amalgame de courbes et de pentes qui réduisent la visibilité (photo # 156). Combiné avec le fait que les orignaux, non seulement traversent la chaussée, mais en plus y circulent, l'endroit devient très propice aux collisions. En janvier 98, un ravage d'hiver était établi sur ce site et on pouvait observer les traces des orignaux qui venaient manger de la neige salée à même le fossé (photo # 157).

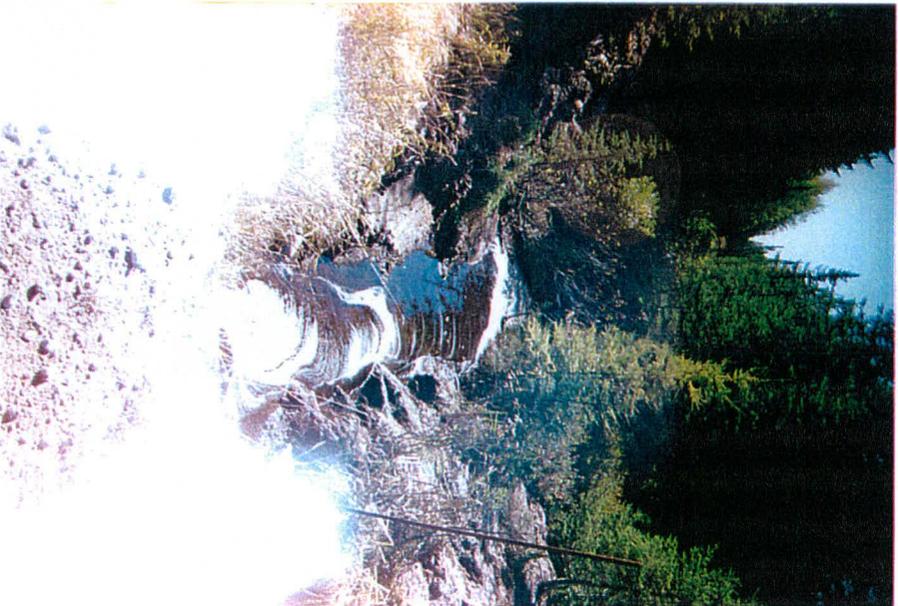
Photo # 162 : Monticule boisé à contourner

1. Aménager un fossé empierré d'environ 100 m avec pente vers le nord pour drainer le site des mares via une saignée déjà en place. Si la nature du terrain ne permet pas de rejoindre la saignée (présence d'un monticule boisé), le fossé devra bifurquer vers l'ouest pour rejoindre la saignée un peu plus loin. En contournant le monticule, le fossé favorisera davantage l'assèchement de la zone (photo # 162).

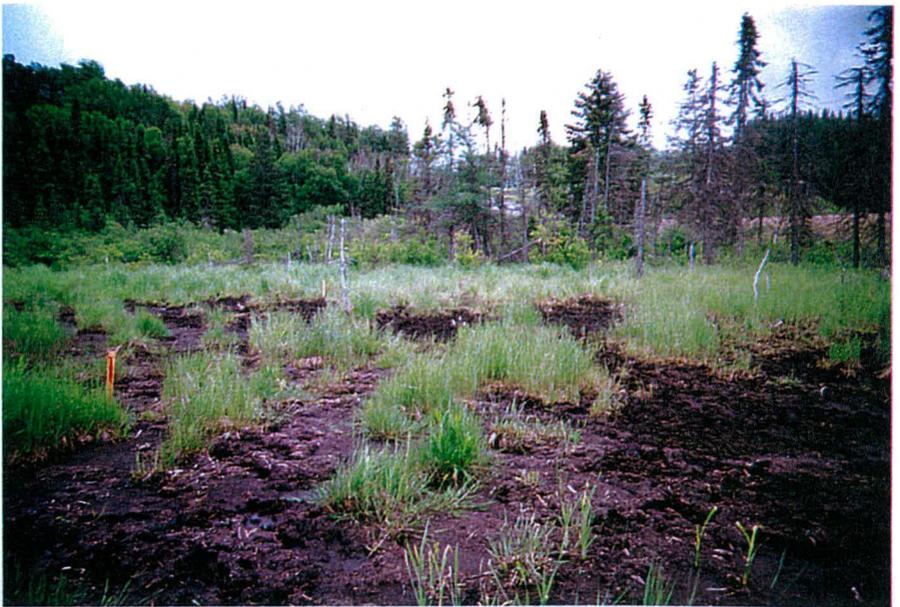
Photo # 168 : Mare # 169-41-A (sud)

Cette mare est la plus grosse connue dans la Réserve (photos # 168 et 169). Sa superficie minimale est d'environ 3000 m². La salinité observée en septembre 97 atteignait 6.0 ppt à 9.4°C près de la route. Cette mare constitue la partie ouest d'une tourbière localisée au pied du remblai est de la route au Km 41.4 (réf. carte # 13). La tourbière est séparée de la route par une lisière boisée d'environ 30 m de large. Cette lisière boisée est cependant pratiquement inexistante sur le site de la mare. Tous les arbres adultes y sont morts et séchés. Lors de l'inventaire, on pouvait observer dans cette partie des trous creusés par les orignaux afin d'y faire monter de l'eau saumâtre (photos # 170 et 171). C'est à l'intérieur de l'un de ceux-ci que la salinité maximale a été observée. Le suivi effectué à l'hiver 97-98 a permis de constater que les orignaux fréquentent le site même à cette époque de l'année.

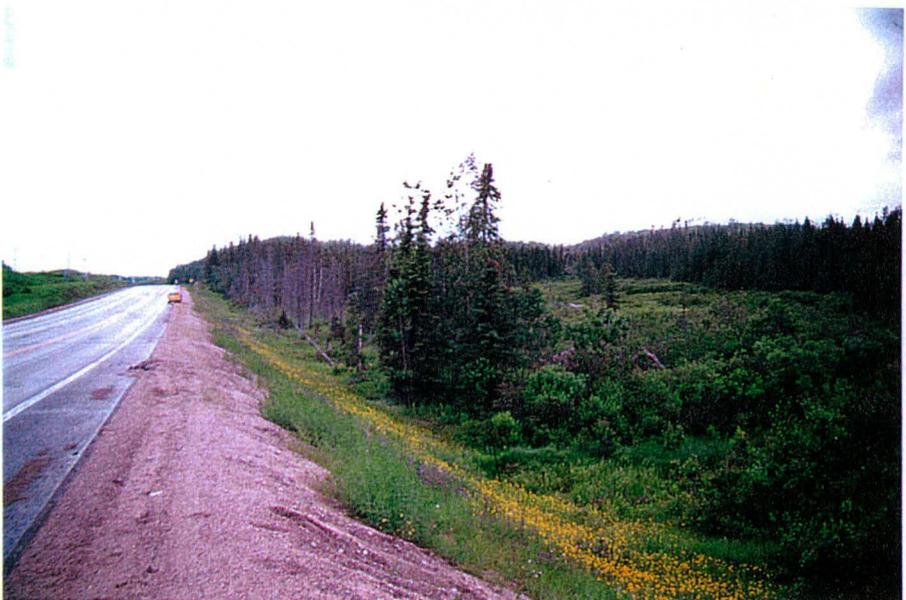
Photo # 173 : Fossé est à réaménager (Km 41)

1. Aménager un fossé empierré du nord vers le sud (photo # 173) sur une distance d'environ 250 m pour rejoindre la saignée localisée à la limite sud du site (photo # 174).
2. Réaménager la saignée en l'empierrant et en y creusant un bassin de rétention.
3. Recouvrir tout le site de gravier en empierrant la surface. Environ la moitié de la tourbière devra être recouverte. Un fossé de drainage devra aussi être aménagé de façon à réduire la quantité d'eau dans le sol.
4. Reboiser le site avec de l'épinette noire (*Picea mariana*) ou du mélèze laricin (*Larix laricina*) lorsque les orignaux auront cessé de fréquenter l'endroit.

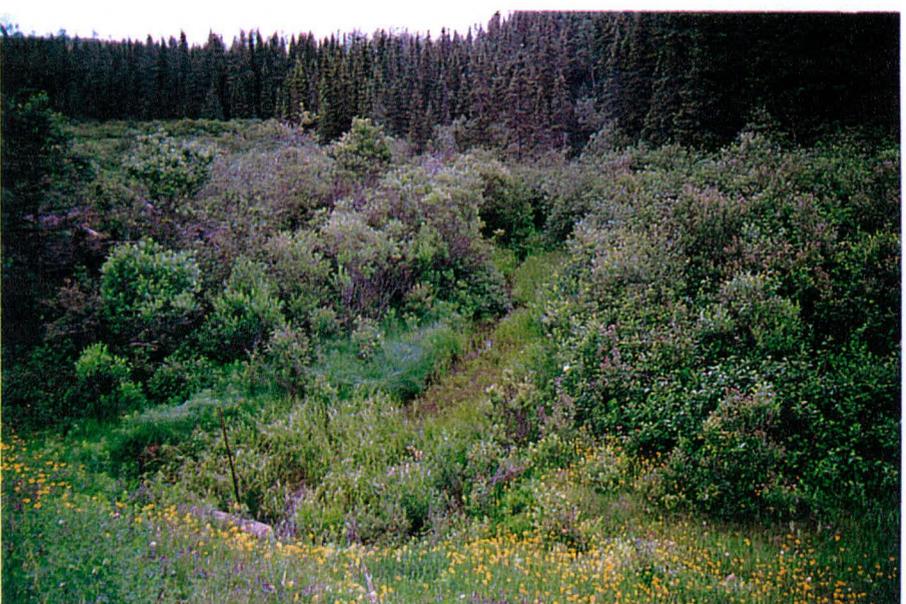
Photo # 174 : Saignée à réaménager (Km 41)

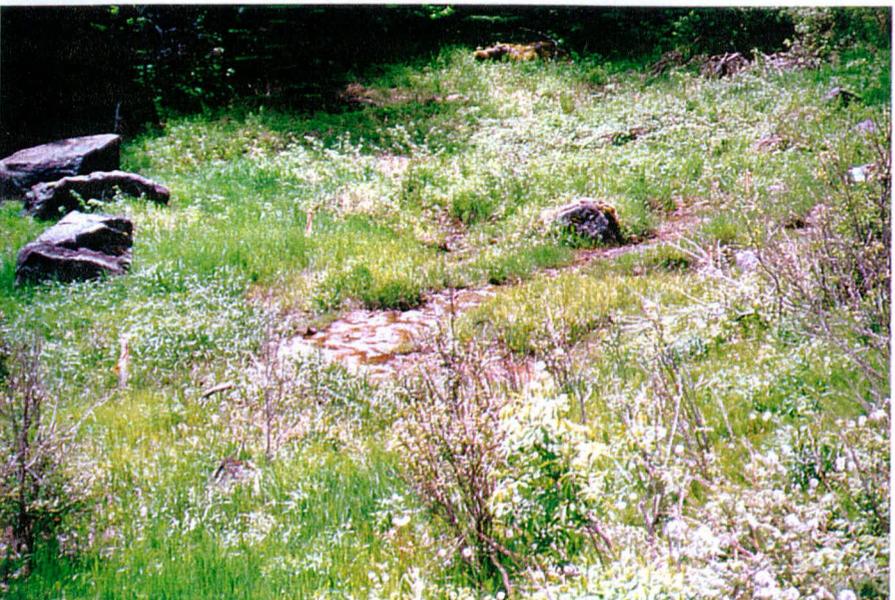
Photo # 175 : Mare # 169-42-A

Dans la courbe, en haut de pente, deux lignes de transport d'électricité traversent diagonalement la route. Du côté ouest, un petit stationnement est aménagé sous les lignes électriques. La mare # 169-42-A est localisée au pied du remblai de ce stationnement et de celui de la route (photo # 175 et carte # 13).

Le site correspond donc à une petite cuvette qui origine de la construction de la route car le drainage de surface se fait via la pente naturelle à cet endroit. Un petit ruisseau coule à proximité de la mare (moins de 50 m) sous le couvert forestier. Cette mare a une superficie d'environ 90 m². La salinité observée en septembre 97 atteignait 2.2 ppt à 13°C. En période estivale, les originaux traversent la route vis-à-vis la mare. À l'hiver 97-98, un ravage d'hiver était situé dans ce secteur. En février, des sentiers d'originaux étaient visibles du côté ouest tout au long de la côte et les originaux venaient sur le site de la mare pour manger de la neige salée.

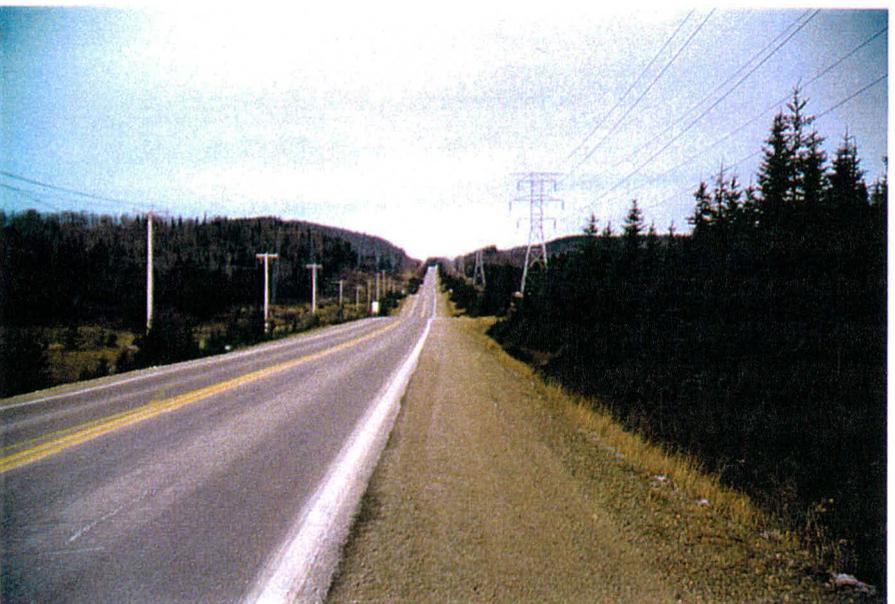
Photo # 176 : Lisière boisée (Km 46 - 50)

Ces mares sont situées sur un tronçon de 5 km entre les bornes kilométriques 46 et 51 (réf. carte # 14). Ce tronçon se caractérise par l'absence de courbe mais la présence de plusieurs vallons qui réduisent la distance de visibilité. Tout au long de ce tronçon, la route est encadrée à l'est et à l'ouest par les lignes de transport d'électricité. Seule une petite lisière boisée sépare la route des emprises d'Hydro-Québec. Du côté ouest, cette lisière boisée est pratiquement inexistante (photo # 176).

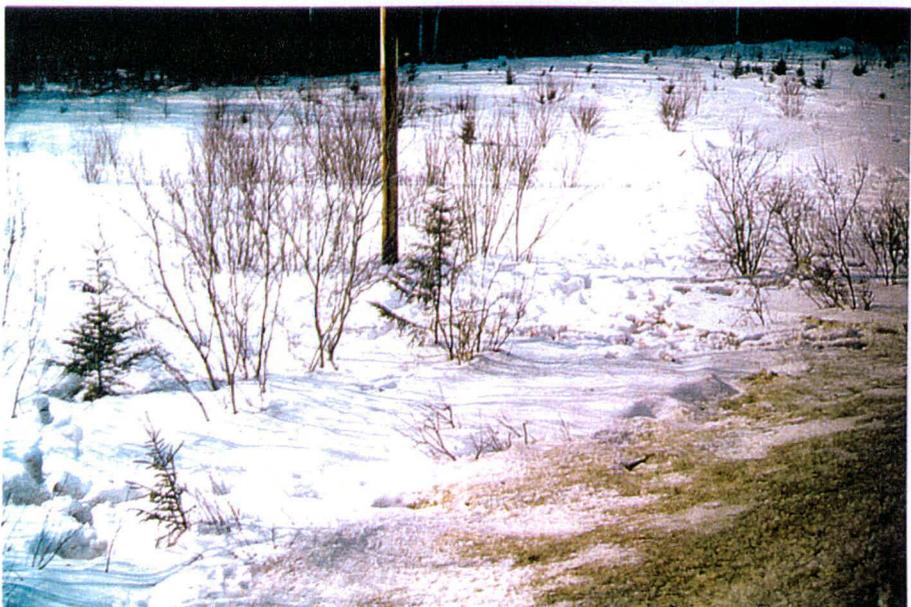
Ce secteur est d'ailleurs reconnu pour la quantité d'originaux qui y sont aperçus. À l'hiver 97-98, tout ce tronçon était visité régulièrement par les originaux. Ceux-ci traversaient la chaussée et circulaient abondamment en bordure pour manger de la neige salée (photos # 177).

Photo # 177 : Ravage d'original (Km 46 - 50)

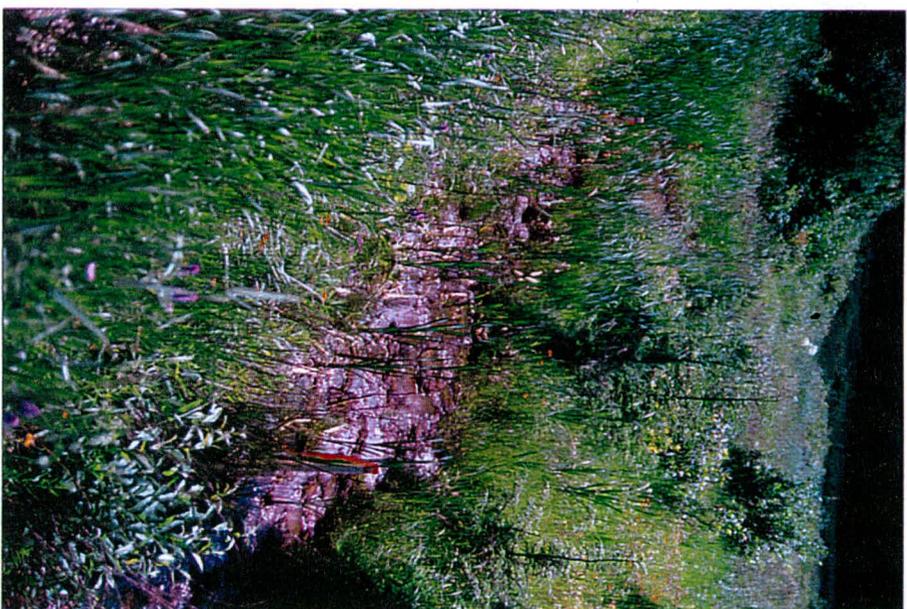
Photo # 178 : Mare # 169-46-A

La superficie de la mare # 169-46-A (photo # 178) est d'environ 85 m². La salinité n'y a pas été évaluée. La dimension de la mare # 169-47-A (photo # 179) n'a pas été mesurée. La salinité y était de 0.4 ppt à 10.2°C. Quant à la mare # 169-48-A (photo # 180), sa superficie a été évaluée à 4 m² et la salinité mesurée en septembre 97 était de 0.5 ppt à 9.5°C.

1. Réaménager les fossés est et ouest aux endroits requis en les empierrant (photo # 181).
2. Recouvrir de gravier tous les endroits susceptibles de contenir de l'eau saumâtre, y compris les sites de mares bien définies.
3. Déboiser le haut des talus est et ouest entre la route et les emprises d'Hydro-Québec sur tout le tronçon (photo # 182).
4. Aménager des saignées empierrées avec bassin de rétention aux endroits requis.

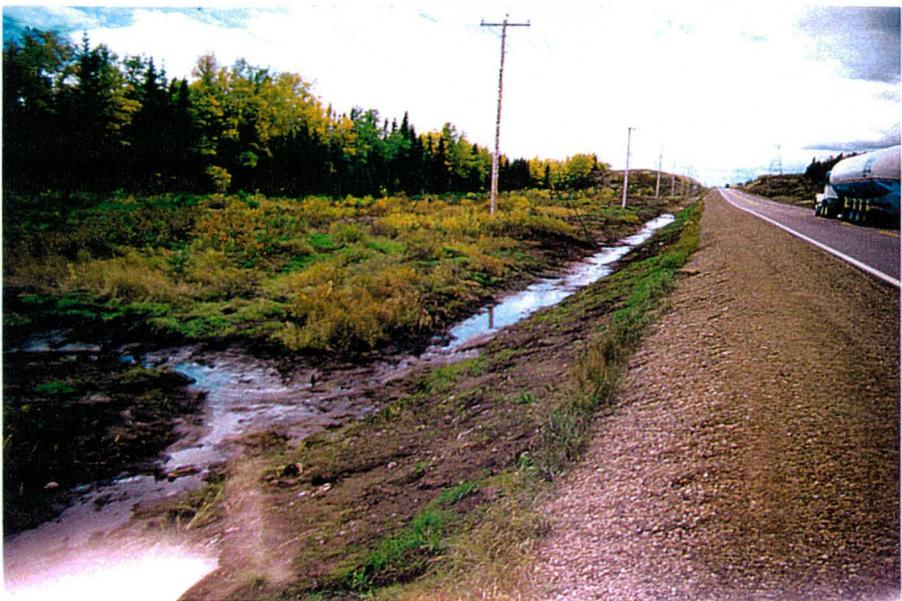
Photo # 181 : Fossé ouest à réaménager

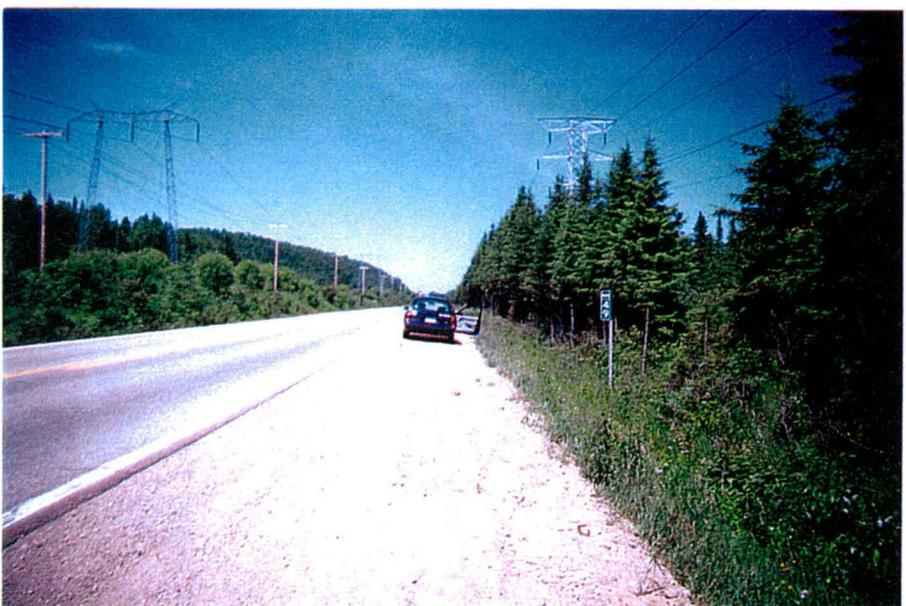
Photo # 182 : Déboisement à effectuer

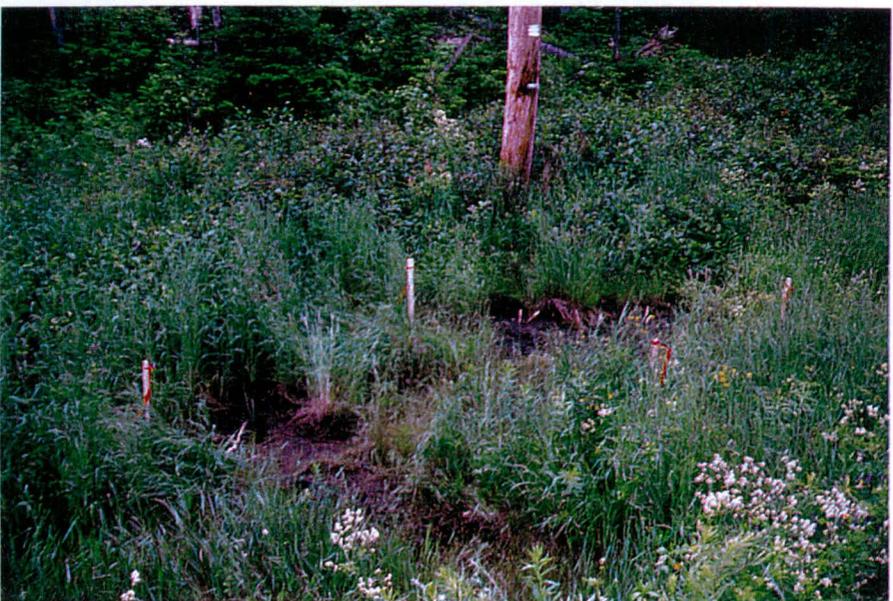
Photo # 183 : Mare # 169-53-A

La mare # 169-53-A (photo # 183) est située dans le fossé ouest de la route à proximité de la borne 53 (réf. carte # 14). Elle a une superficie d'environ 15 m². À mi-chemin entre cette mare et la saignée localisée à environ 100 m plus au nord, se trouve la mare # 169-53-B (photo # 184). D'une superficie d'environ 70 m², celle-ci est localisée dans le fossé est. Finalement, la mare # 169-53-C (photo # 185) est, quant à elle, située à environ 75 m plus loin que la saignée, toujours dans le fossé est, en début de courbe vers le nord. La salinité n'a pas été évaluée à ces mares.

1. Réaménager les fossés est et ouest en les empierrant à partir de la borne kilométrique sur environ 110 m en direction nord (photo # 186).
2. Réaménager la saignée (photo # 187) au ponceau en l'empierrant et en y creusant un bassin de rétention.
3. Réaménager en l'empierrant le fossé est à partir de la saignée sur environ 100 m vers le nord (pente vers la saignée).
4. Débroussailler le haut du talus ouest sous la ligne d'électricité sur poteaux de bois et déboiser le haut du talus est sur 15 m de large. Le déboisement s'étendra sur environ 225 m à partir de la borne kilométrique (photo # 186).

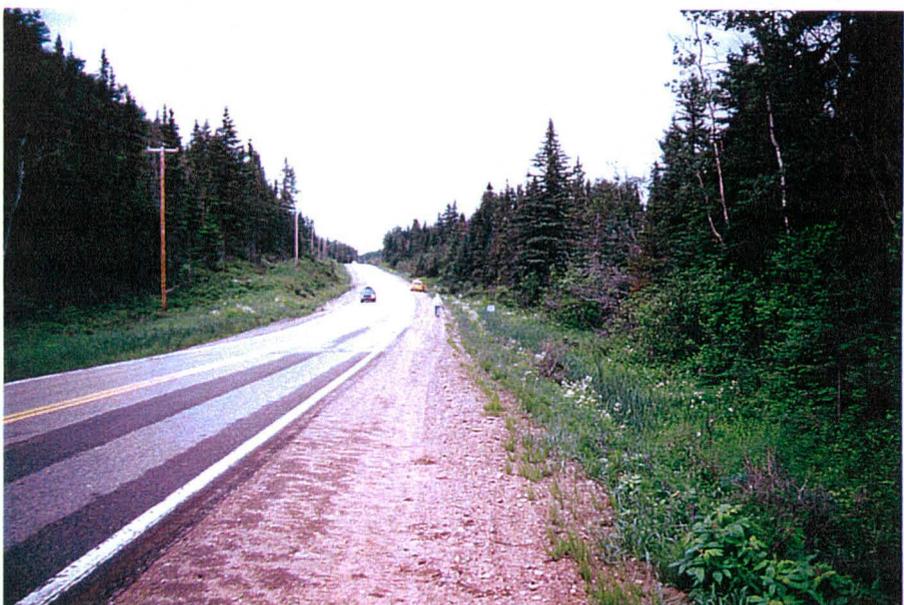
Photo # 186 : Fossés à réaménagement (Km 53)

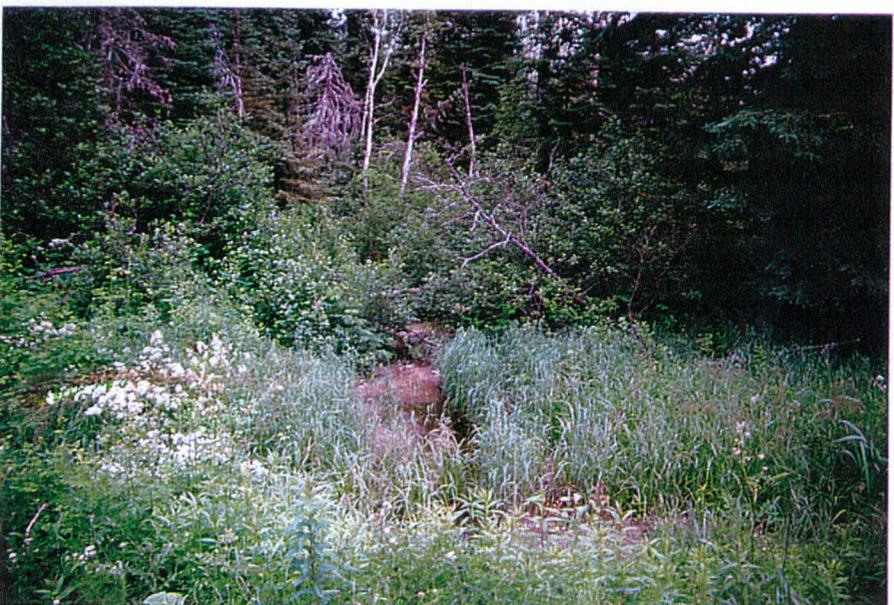
Photo # 187 : Saignée à réaménagement (Km 53)

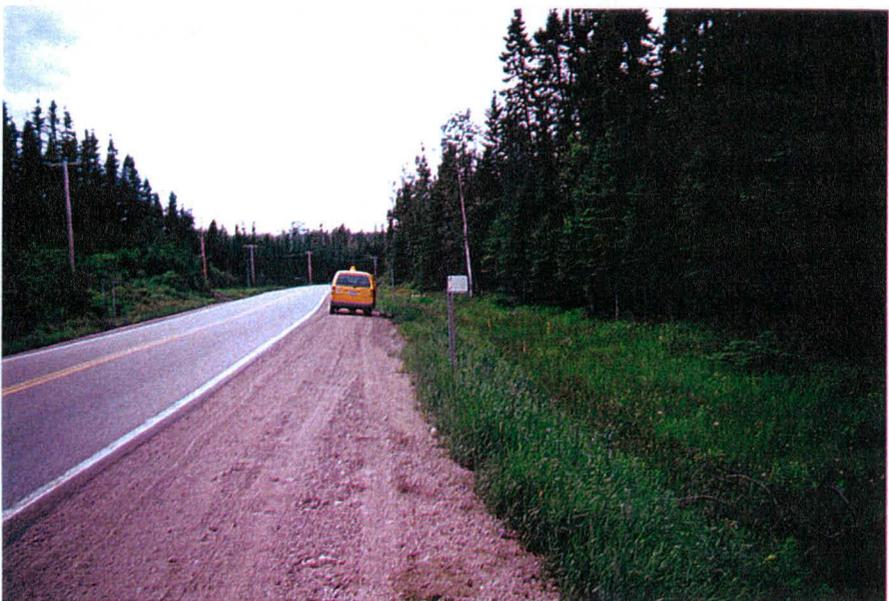
Photo # 191 : Fossé est à réaménager (Km 54)

1. Réaménager la saignée et l'empierrier en s'assurant d'un drainage suffisant. Un bassin de rétention doit y être creusé (photo # 190).
2. Réaménager le fossé est et l'empierrier sur environ 145 m au sud de la saignée et sur environ 130 m au nord de celle-ci (photo # 191).
3. Déboiser le haut des talus est et ouest sur une distance de 300 m entre les deux courbes sur environ 15 m de large (photo # 191).

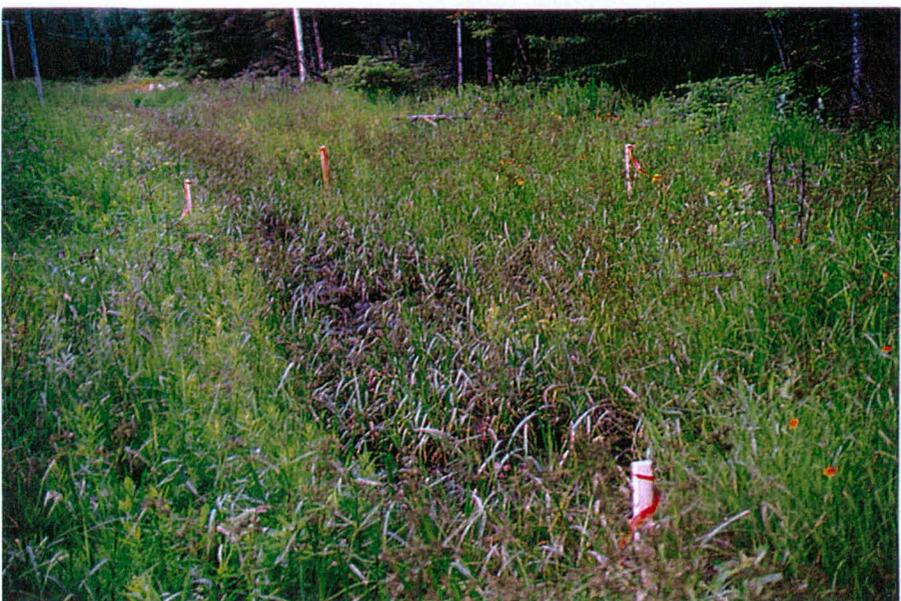
Photo # 189 : Mare # 169-54-A

La mare # 169-54-A (photo # 189) a une superficie d'environ 20 m² et la salinité observée en septembre 97 y était de 1.1 ppt à 12°C. Elle se trouve à même la saignée en place, à la sortie du ponceau.

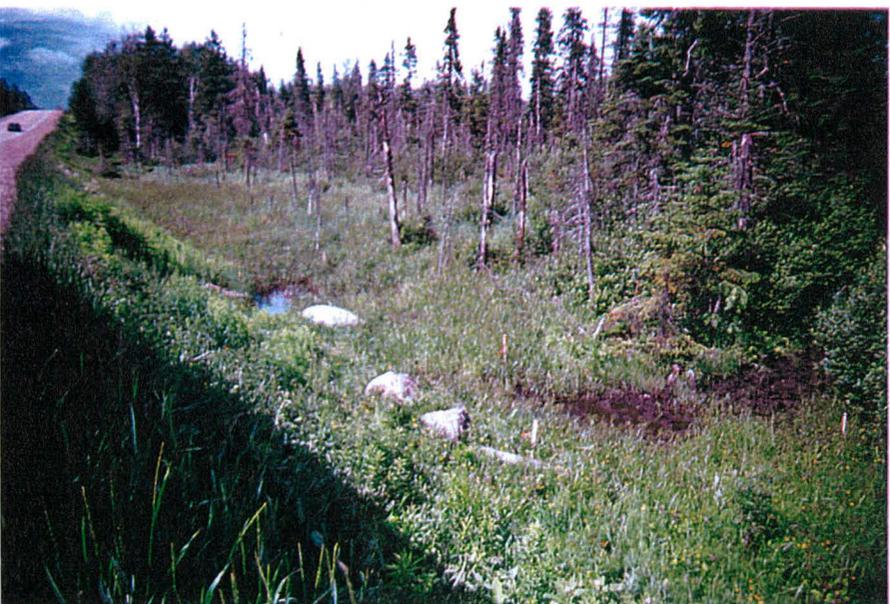
Photo # 192 : Mare # 169-58-A

Cette mare (photo # 192) est située au Km 58.4 dans le fossé est (réf. carte # 14). Elle a une superficie d'environ 280 m² et la salinité mesurée en septembre 97 atteignait 1.4 ppt à 10.2°C. La limite sud de la mare est constituée par un gros sentier d'ornamental (photo # 193) en provenance de la ligne de transport d'électricité située plus à l'est. Les ornementaux traversent régulièrement la route bien que la majorité de leurs déplacements se font à la mare. La mare est située dans une cuvette mal drainée. On retrouve une saignée dans la partie nord de cette cuvette mais elle doit être refaite. La visibilité dans ce secteur est réduite par la présence d'une succession de pentes ascendantes et descendantes associée à une courbe.

1. Réaménager et empierrier la saignée en y creusant un bassin de rétention.
2. Réaménager le fossé et l'empierrier sur environ 120 m au sud de la saignée et sur environ 20 m au nord de celle-ci (photo # 194).
3. Recouvrir toute la partie humide du site et empierrier la surface.

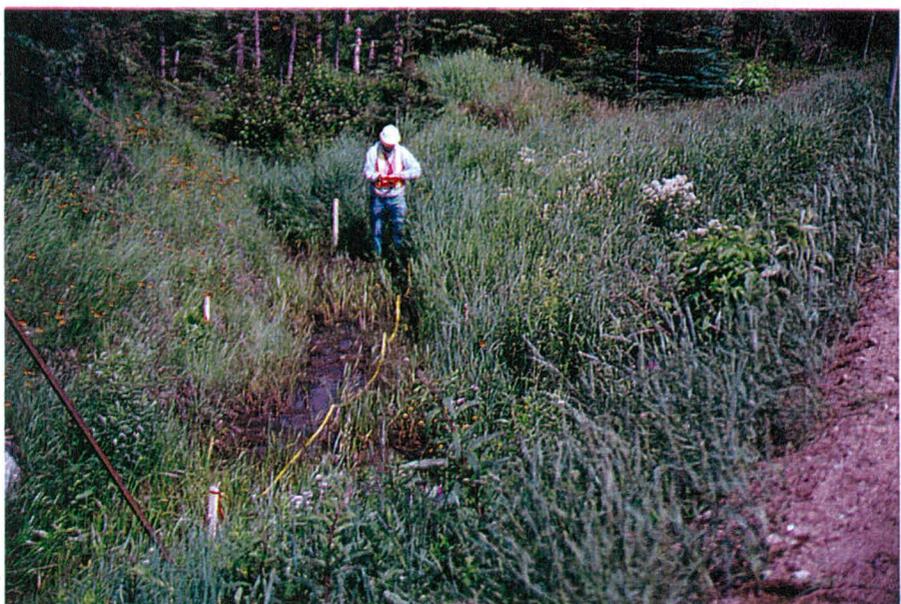
Photo # 190 : Mare # 169-54-B

La mare # 169-54-B (photo # 190) est située un peu plus au nord à même le fossé. Elle a une superficie d'environ 33 m². La salinité n'y a pas été mesurée.

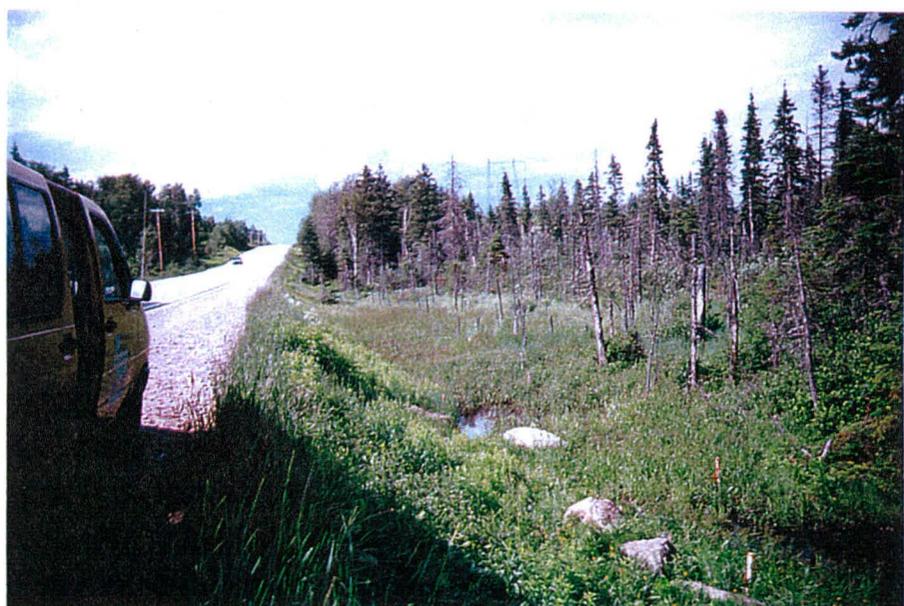
Photo # 194 : Fossé est à réaménager (Km 58)
