**SITES ACCIDENTOGÈNES IMPLIQUANT
LA GRANDE FAUNE SUR LE TERRITOIRE
DE LA DIRECTION DE QUÉBEC**

Description des sites par Centre de services

Service des inventaires et du plan

1997

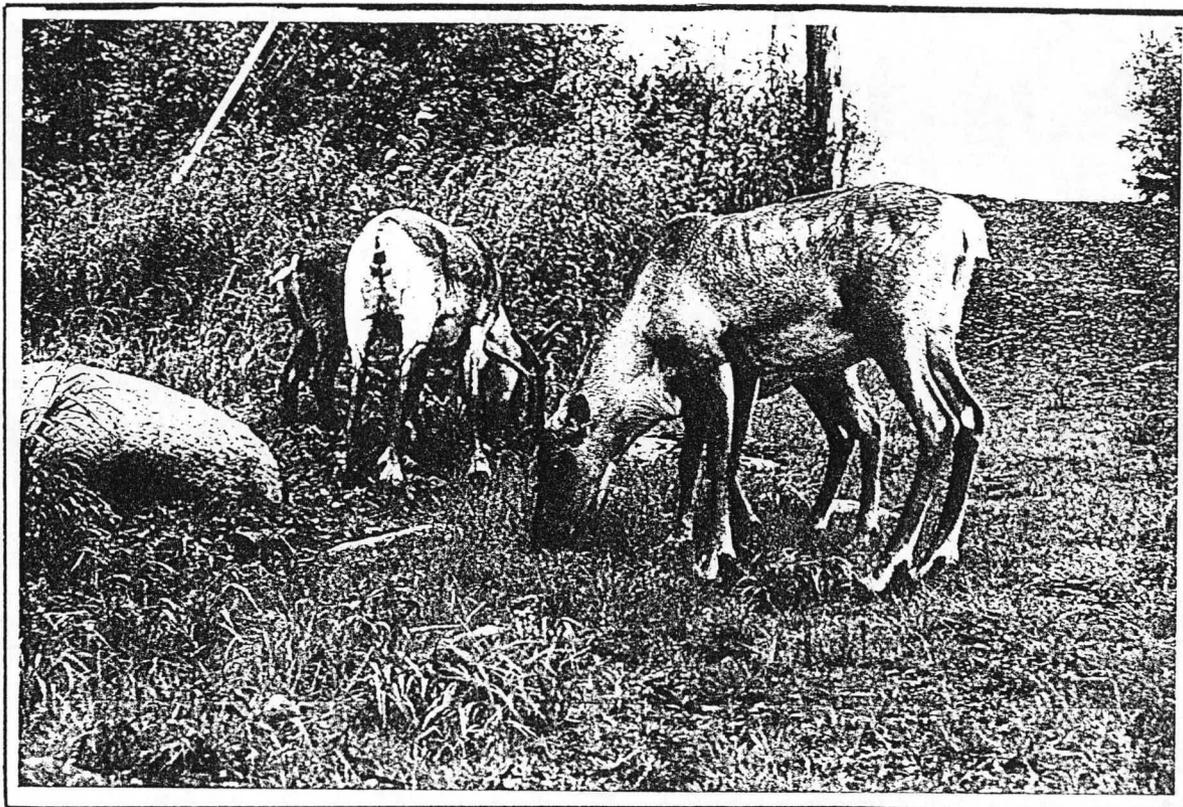
PHOTO # 26 (Groupe de caribous)

En octobre 1996, lors de la visite du secteur, deux femelles cariboux accompagnées de leurs deux jeunes (2 mâles) ont été vues à traverser la route au kilomètre 139.5 (photo # 24). À cet endroit, on trouve une baie du lac qui rejoint la route à l'Est, et du côté ouest, c'est l'emprise de la ligne de transport d'électricité. Les cariboux ont emprunté l'emprise d'Hydro-Québec vers le sud. Ils se déplaçaient nonchalamment en se nourrissant de lichen et de bleuets (photo # 25). Au kilomètre 138, ils se sont nourris longuement de jeunes pousses de foin en bordure du chemin de gravier (photo # 26). Les cariboux avaient également été vus par des employés du Ministère la veille et leur présence semble avoir été constatée régulièrement tout l'été.

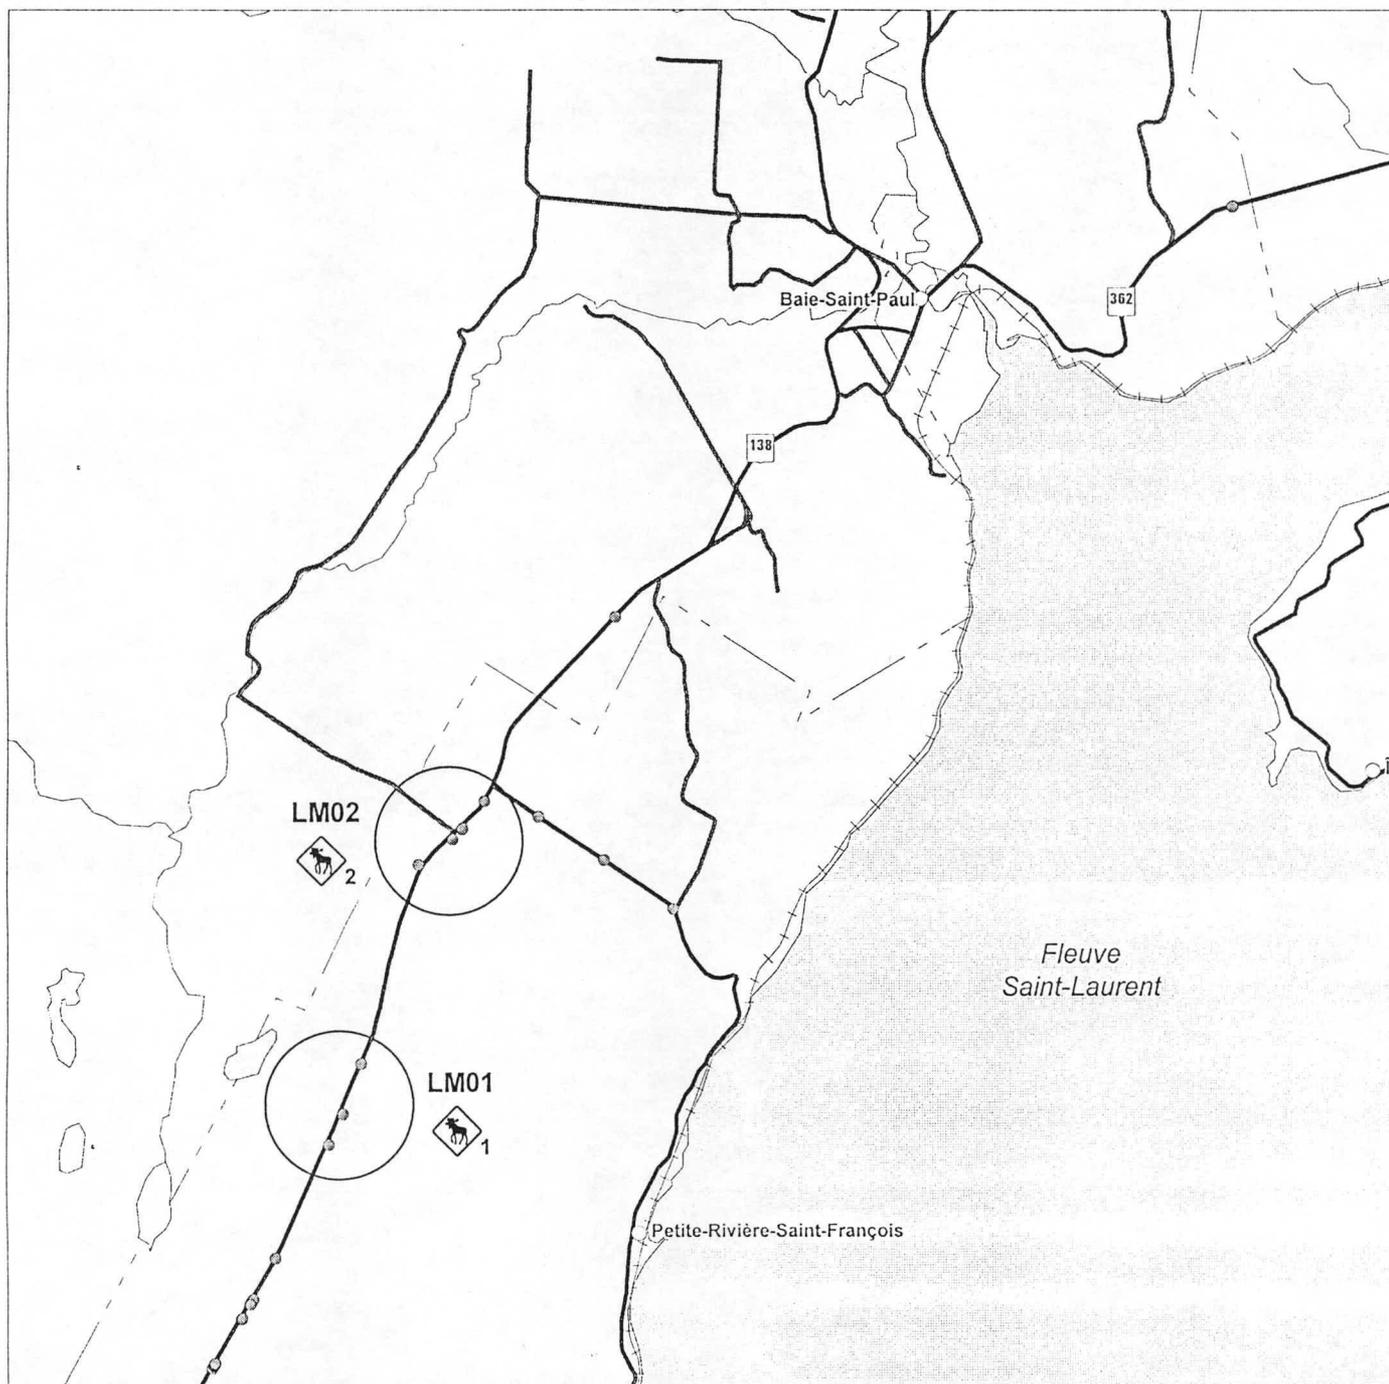
CARTE #21

Sur le territoire du Centre de services de La Malbaie, seulement deux sites ont été classés accidentogènes. Ces sites sont situés sur la route 138 et ont impliqué 16 orignaux de 1988 à 1993 (réf. : carte # 21).

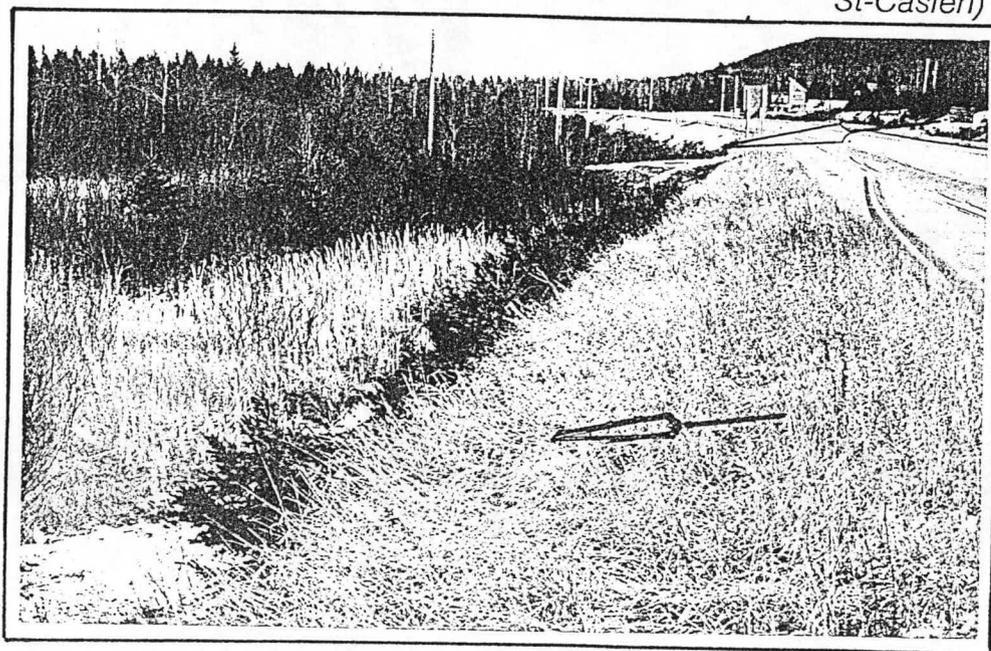
PHOTO # 31
(Secteur de
St-Casien)

Il semble que, compte tenu du relief du réseau routier et des habitations, ce secteur constitue un corridor naturel de circulation pour toute espèce de gros gibier.
