TRAVAUX D'ARBORICULTURE POUR DÉGAGER L'AIRE DE CIRCULATION DES CAMIONS

ROUTE 132

NEW CARLISLE

Résultat de l'inspection de juillet 1999

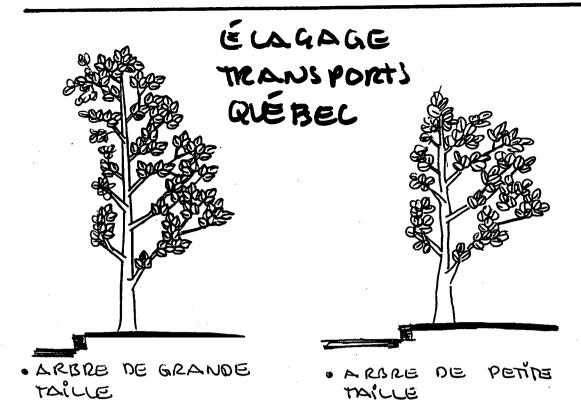
STRUCTURE DES ARBRES APRÈS L'ÉLAGAGE

De façon générale, les travaux d'élagage auront pour conséquence de déséquilibrer la structure des arbres.

En ce qui a trait aux arbres qui subiront uniquement l'élagage exécuté par Transports Québec, le déséquilibre de la structure des arbres aura des incidences visuelles moins importantes. Par contre pour les arbres qui doivent subir les deux types d'élagage, les incidences visuelles seront importantes et porteront même une forte atteinte à l'apparence de certains arbres. Notons que certains arbres élagués pour dégager les fils aériens subissent déjà une incidence visuelle importante.

En plus des incidences visuelles les végétaux qui subiront les deux types d'élagage demeure problématique. Cette double taille pourait nécessiter de prélever un trop grand nombre de branches pendant une même année de croissance. En effet, il est toujours obligatoire de ne pas pré lever plus d'un tiers des branches lors de l'éxécution des travaux de taille. Pour certains arbres, ce ratio serait dépassé si les deux types d'élagage étaient réalisés pendant le même année de croissance.

- Dans le cas des végétaux ayant à subir les deux types d'élagage, il faudra étaler les travaux pendant deux années afin de limiter le stress sur les arbres et de respecter la limite du prélèvement maximal d'un tiers de la couronne lors des travaux de taille.
- L'exécution des travaux d'élagage doit respecter le bon angle de coupe, éviter les coupes en chicot, prévoir une désinfection des outils. La taille doit aussi éviter d'être trop linéaire et doit s'harmoniser avec le port naturel des arbres.
- Les arbres abattus doivent être remplacés immédiatement par des végétaux de gros calibre afin de limiter l'impact visuel de la disparition d'un arbre mature dans l'alignement végétal qui borde la route 132.

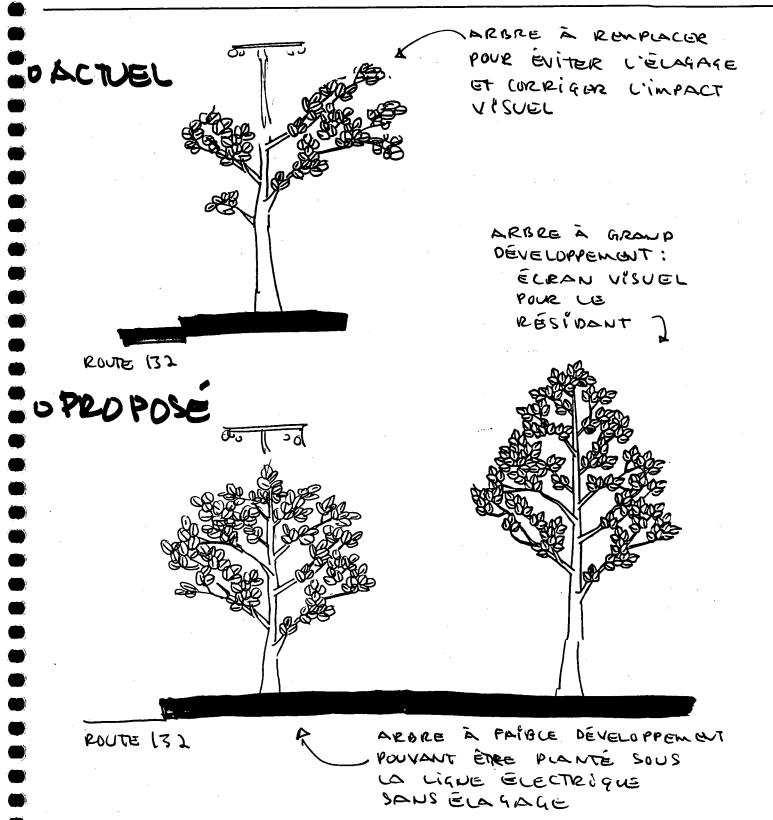
ROUTE 132 - NOW CARLISLES
REMPLACEMENT DES ARBRES
TROP AFFECTÉS PAR L'ÉLAGAGE

Dans le cas des arbres subissant les deux types d'élagage et dont la structure risque de subir des incidences visuelles très importantes, il serait sage d'opter à long terme pour le remplacement de ces végétaux. Le remplacement des végétaux aurait l'avantage d'éviter le recours constant à des travaux d'élagage autant pour Hydro-Québec que Transports-Québec.

En effet, il est possible d'opter pour des végétaux dont la hauteur à maturité ne constitue pas une nuisance à la circulation routière ou aux servitudes aériennes. Dans le cas présent, l'érable de l'amur et l'érable à épis constitueraient des choix excellents puisqu'ils maintiendraient la présence d'érable en bordure de la route. À noter que le remplacement des arbres devrait aussi considérer la mise en place de végétaux à plus fort développement sur le terrain des propriétaires touchés par l'enlévement des arbres subissant les deux types d'élagage. La mise en place d'un arbre atteignant une hauteur plus élevée que l'emprise aérienne permettrait au propriétaire d'avoir un écran visuel végétal l'empêchant de percevoir la ligne électrique comme c'est le cas actuel pour les arbres situés sous cette ligne électrique.

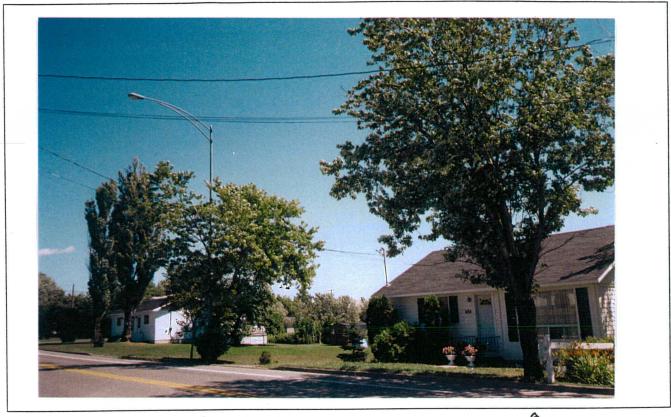
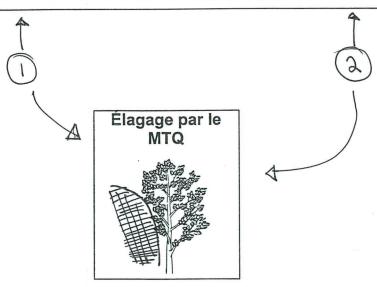
TELAGOGE DES REJETS
DE SOUCHES POUR L'ARBRE # 1

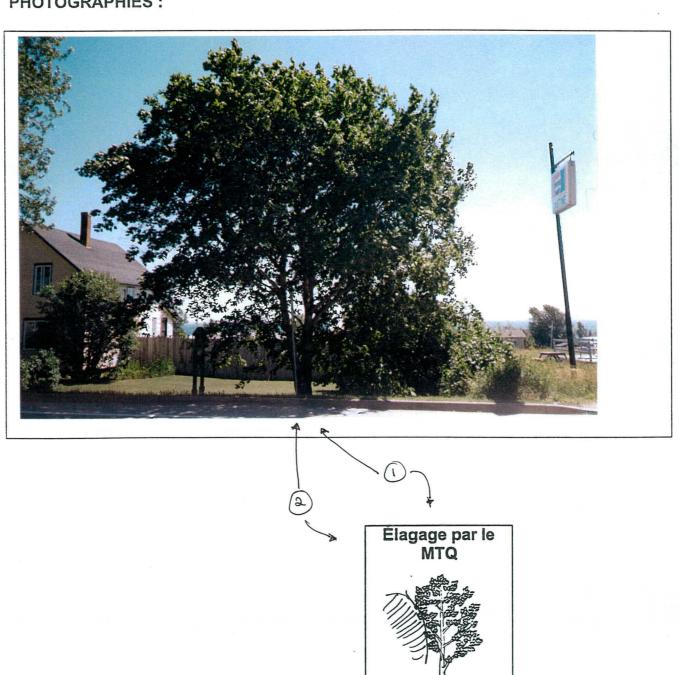
ELAGAGE DES REJETS DE SOUCHES DE L'ARBRE # 1

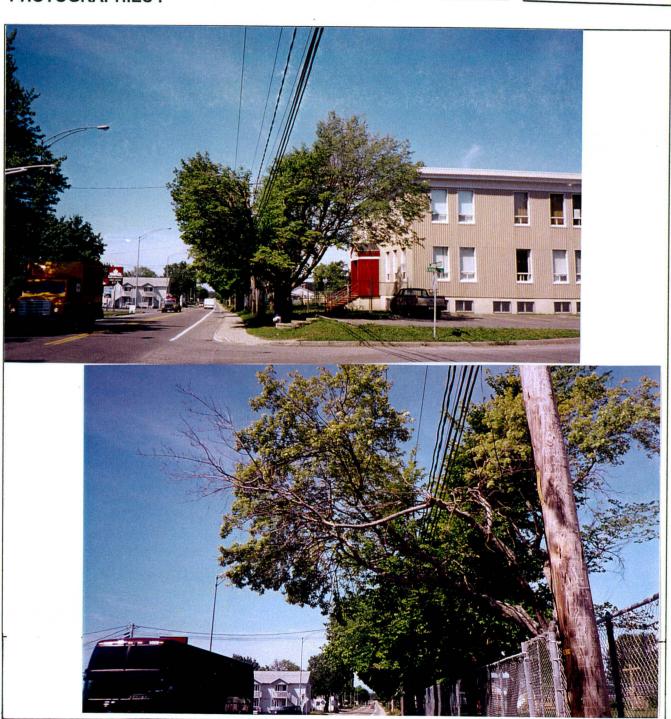
DÉSÍQUÍCIRRE IMPORTANT DE LA STRUCTURE DES ARSRES À CAUSE DE L'ÉLAGAGE D'HYDRO-QUÉBEC

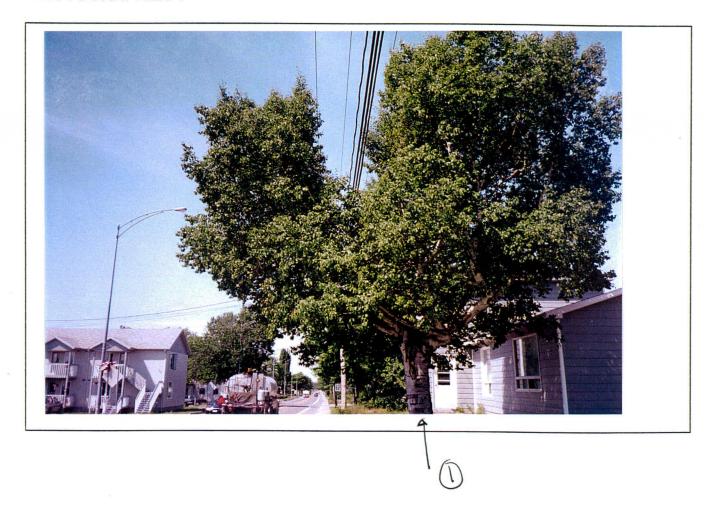
PLAN:

LOCALISATION:
Route 132, côté NURD Numéro civique : OUEST DE CÉCOCE
Végétaux concernés : • Essence BÉTULA • Quantité • Quantité
SANTÉ DES VÉGÉTAUX :
État de santé : o bonne o mauvaise Expertise supplémentaire à effectuer : o oui o non
TRAVAUX D'ARBORICULTURE :
Intervention d'Hydro-Québec : © oui O non Branches nuisant à la circulation des camions : © oui O non
Ampleur des travaux d'arboriculture : O faible moyenne O forte
TRAVAUX D'ABATTAGE :
Identification des arbres à abattre :
Raison nécessitant l'abattage :
COMMENTAIRES:

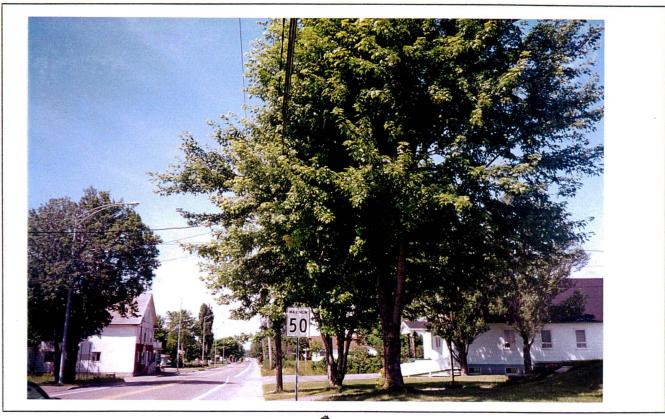
PLAN:

LOCALISATION:
Route 132, côté NORD Numéro civique : \ 83
Végétaux concernés : • Essence ACER • Quantité • Quantité
SANTÉ DES VÉGÉTAUX :
État de santé : 6 bonne O mauvaise Expertise supplémentaire à effectuer : O oui 6 non
TRAVAUX D'ARBORICULTURE :
Intervention d'Hydro-Québec : oui oui onon Branches nuisant à la circulation des camions : oui onon
Ampleur des travaux d'arboriculture : O faible moyenne O forte
TRAVAUX D'ABATTAGE :
Identification des arbres à abattre :
Raison nécessitant l'abattage :
COMMENTAIRES :

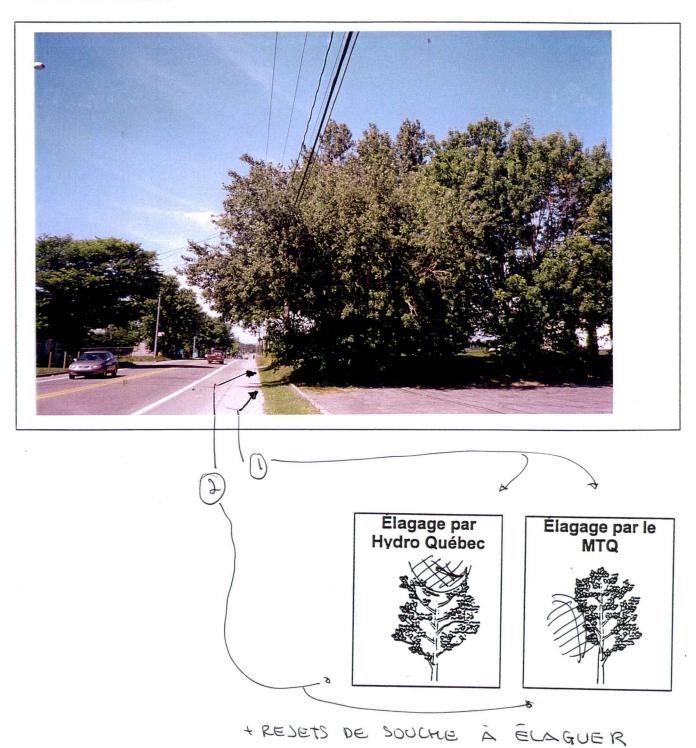
PLAN:

LOCALISATION:
Route 132, côté いのたり Numéro civique: 197
Végétaux concernés : Maturité : • Essence ►CEE 30 ans et + • Quantité 2 0 10 à 30 ans
SANTÉ DES VÉGÉTAUX :
État de santé : • bonne • mauvaise Expertise supplémentaire à effectuer : • oui • non
TRAVAUX D'ARBORICULTURE :
Intervention d'Hydro-Québec : 6 oui O non Branches nuisant à la circulation des camions : 6 oui O non
Ampleur des travaux d'arboriculture : O faible moyenne O forte
TRAVAUX D'ABATTAGE :
Identification des arbres à abattre :
Raison nécessitant l'abattage :
COMMENTAIRES:
REJETS DE SOUCHES À ÉLAGUER
