Autoroute 40 Cap-de-la-Madeleine

Projet no 20-6373-9501

Étude de la
contamination de la
nappe aquifère par les
sels déglaçants

Rapport

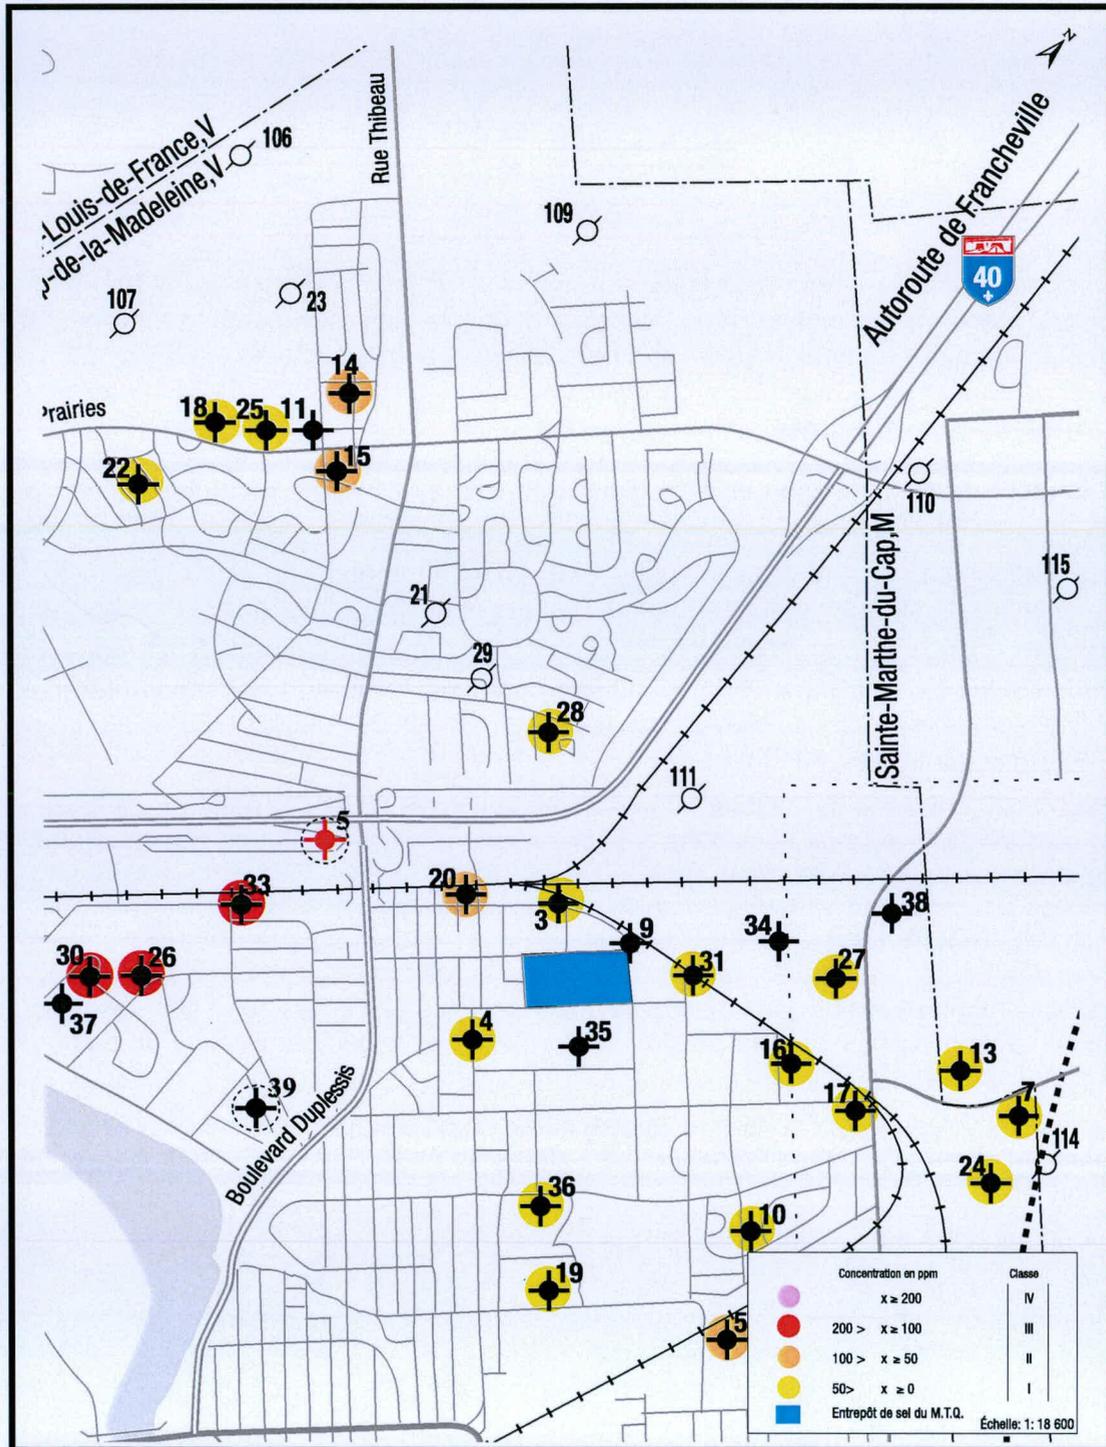
Figure 4.1 Puits par classes de contamination en 1983

Tous les autres puits appartiennent à la classe I.

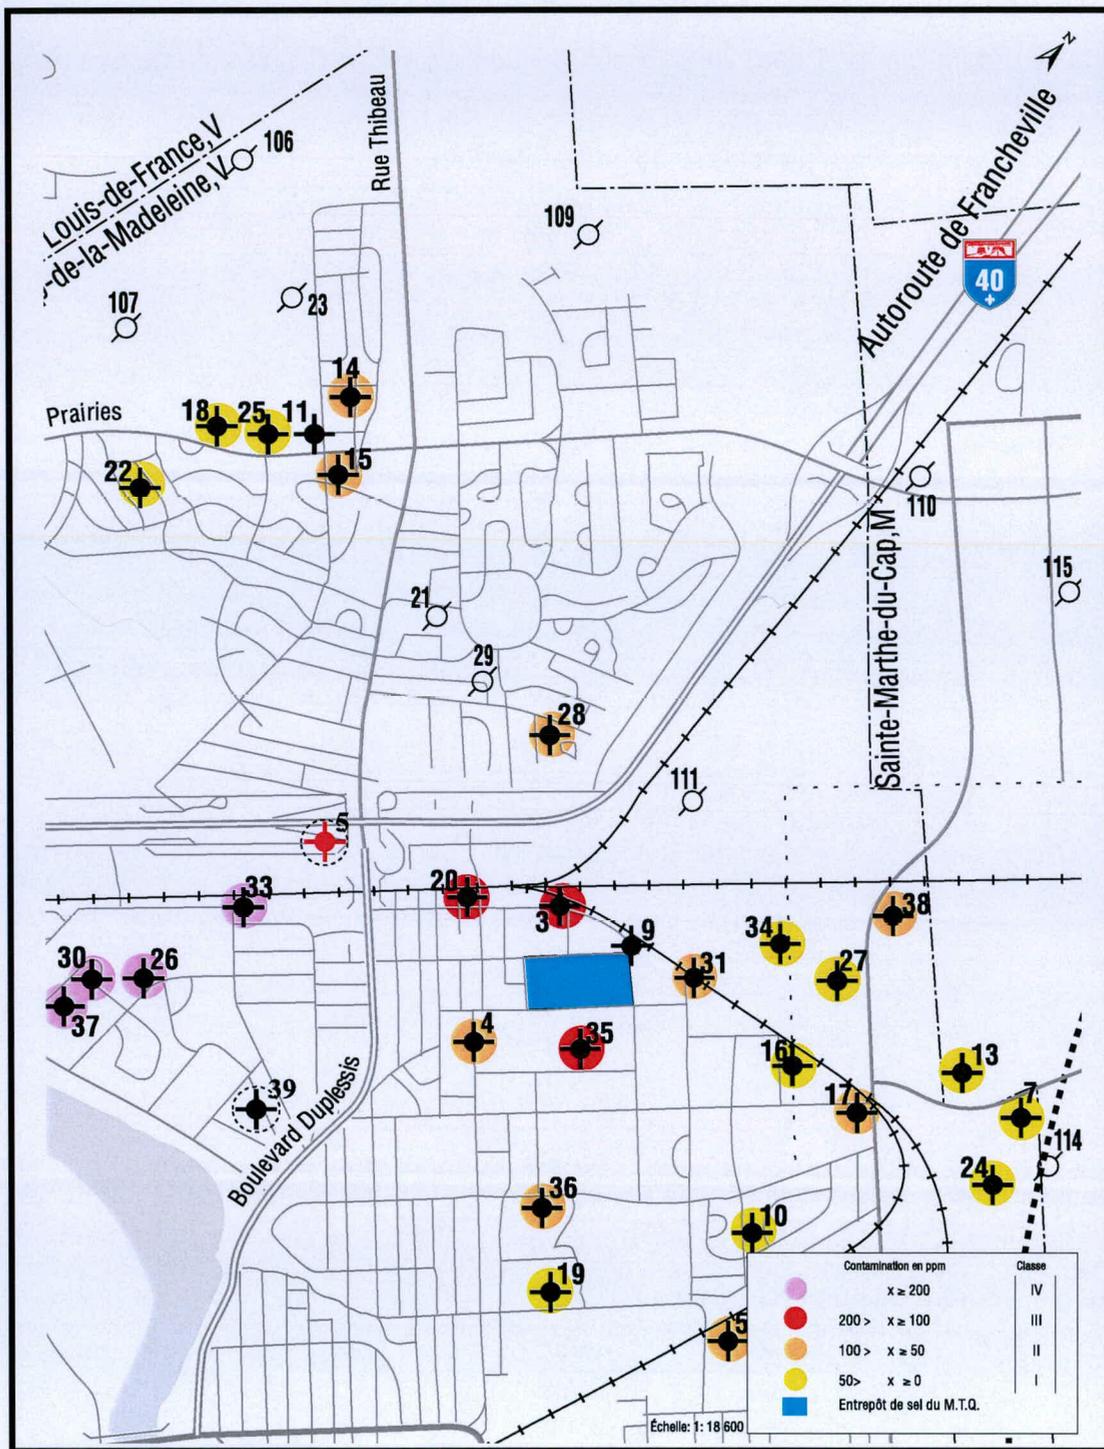
Figure 5.1 Puits par classes de contamination en 1994

Classe	Plages	Nb. puits
IV	$cl \geq 200$	4
III	$200 > cl \geq 100$	3
II	$100 > cl \geq 50$	9
I	$50 > cl \geq 0$	11

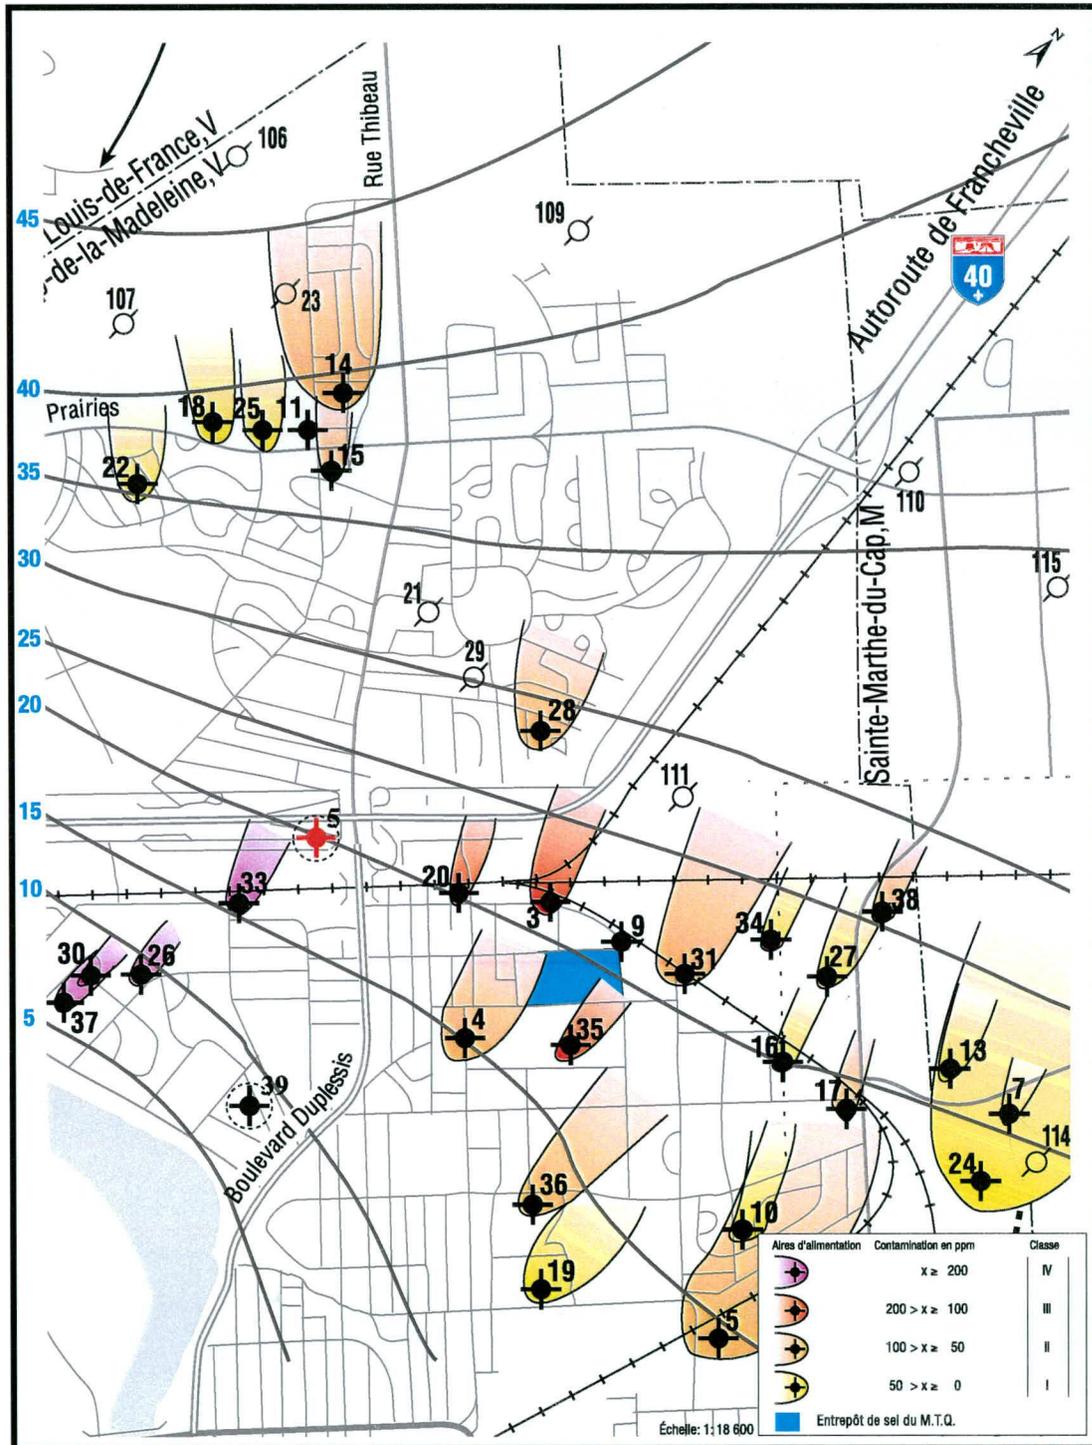
Figure 5.2 Aires d'alimentation des puits par classes de contamination en 1994

Les puits de classe IV se retrouvent exclusivement dans le secteur III. Ce secteur est sans contredit le secteur le plus affecté par les chlorures.

Le secteur IV est le deuxième le plus sévèrement affecté par cette contamination. Les puits 35, 3 et 20 appartiennent à la classe III et sont les seuls dans cette catégorie.

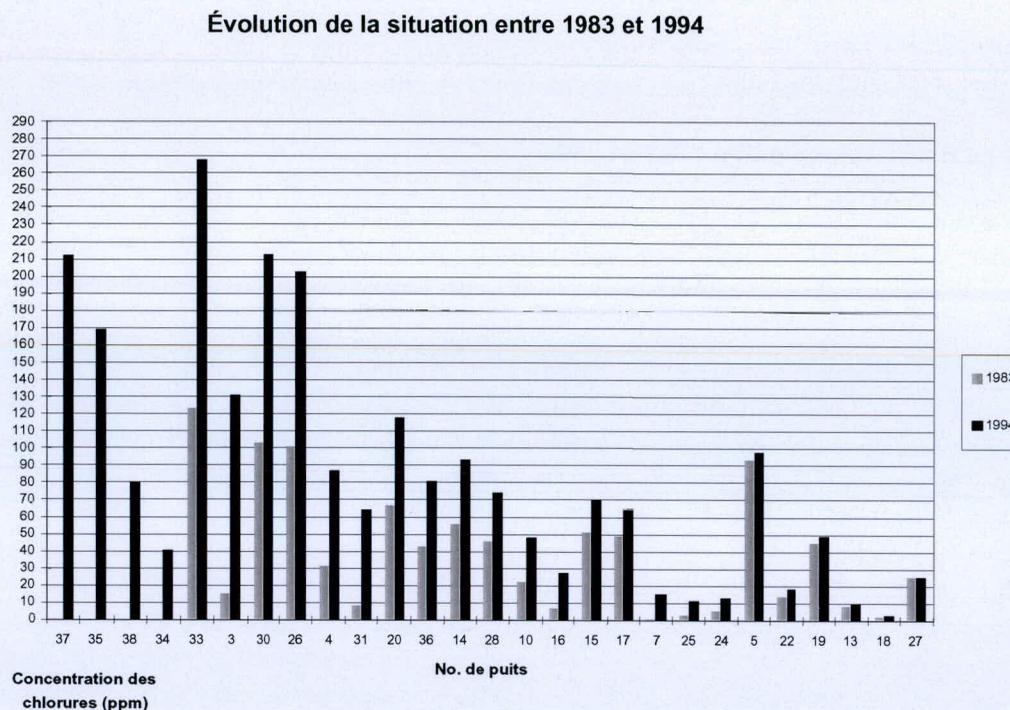
Figure 6.1 Valeurs des concentrations en 1983 et en 1994 pour 23 puits

La Figure 6.1 présente les hausses sous la forme d'un histogramme, en commençant à droite par les hausses les plus faibles.

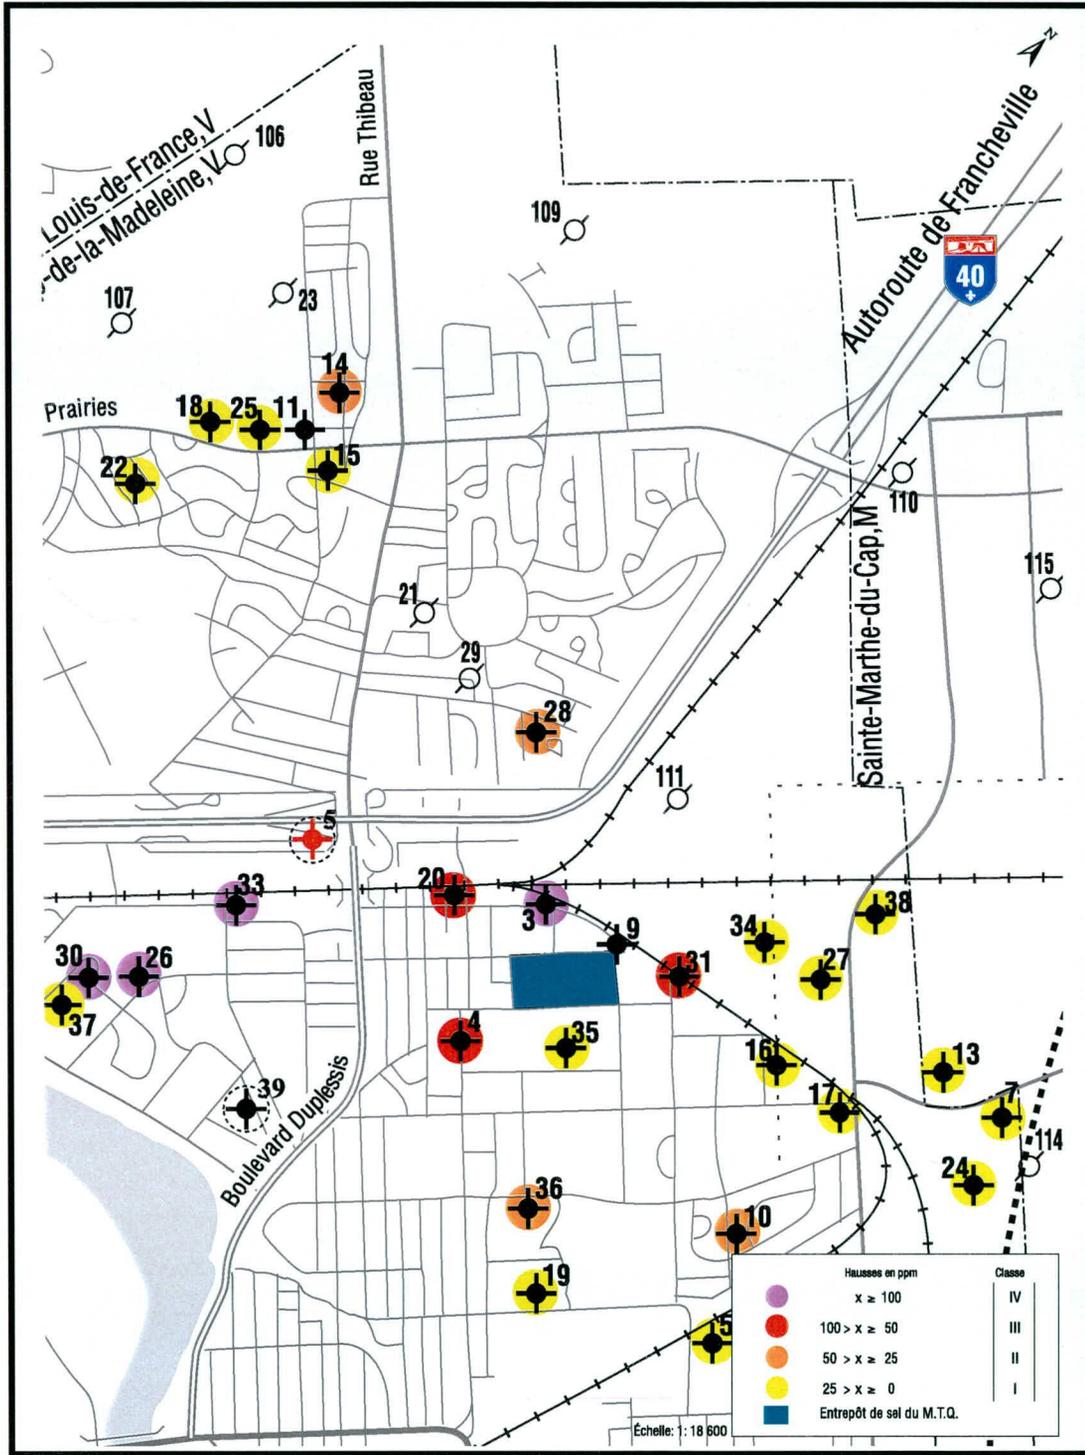
Figure 6.2 Puits par classes de hausse entre 1983 et 1994

Le secteur III présente la plus forte hausse de la moyenne des concentrations en chlorure de ses puits en terme absolu avec une valeur de 119 ppm. Ces hausses se situent entre 145 et 102 ppm. La hausse moyenne est environ 4 fois supérieure à celle des secteurs I et IV, et 8 fois supérieure à celle du secteur II. La Figure 6.2 permet de localiser à la surface de l'aquifère les puits en fonction de la hausse de leur concentration en chlorure entre 1983 et 1994.

Le secteur III a subi les plus fortes hausses et est le plus affecté par la contamination en chlorure en terme absolu alors que le secteur IV a subi la dégradation la plus importante puisque c'est ce secteur qui présente le plus fort accroissement de la concentration moyenne dans ses puits.

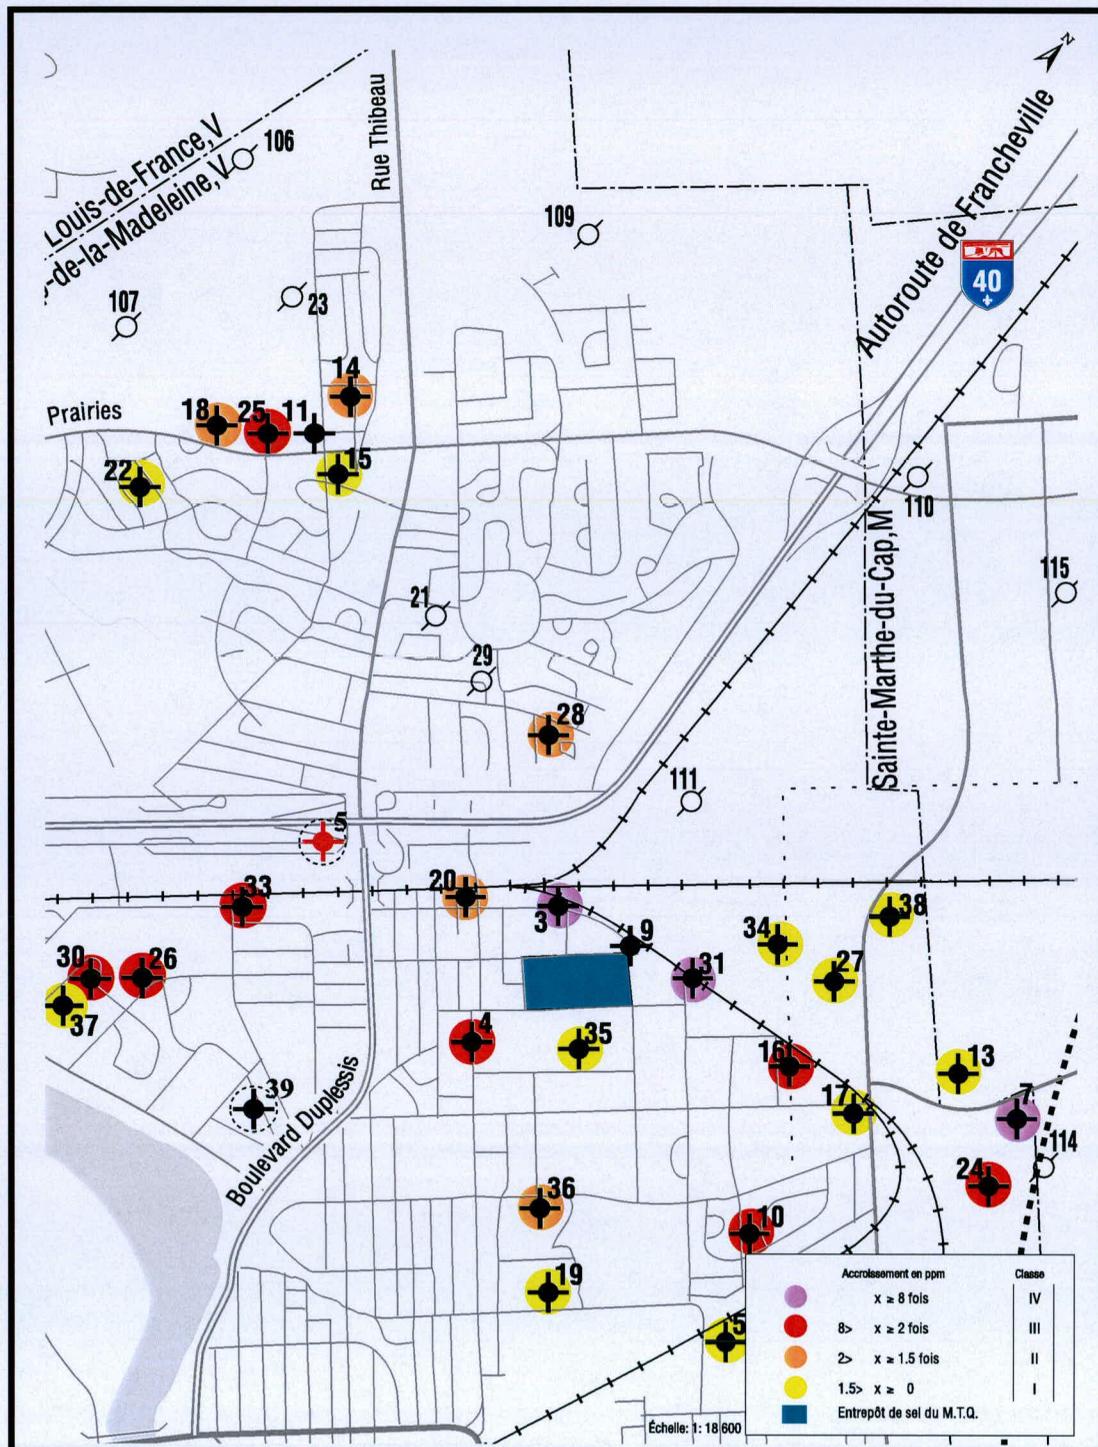
Figure 6.3 Puits par classes d'accroissement entre 1983 et 1994

Le secteur I a subi la plus petite dégradation avec un facteur d'accroissement de 1,6. Les secteurs II et III ont vu leur état se dégrader de façon sensiblement identique avec un facteur d'accroissement de près de 2. Par contre le secteur IV a subi la dégradation la plus importante; la moyenne des concentrations en chlorure s'est accrue de près de 4 fois (3,8), soit près du double de celle des secteurs II et III. La Figure 6.3 aide à localiser à la surface de l'aquifère les puits en fonction de l'accroissement de leur concentration en chlorure entre 1983 et 1994.

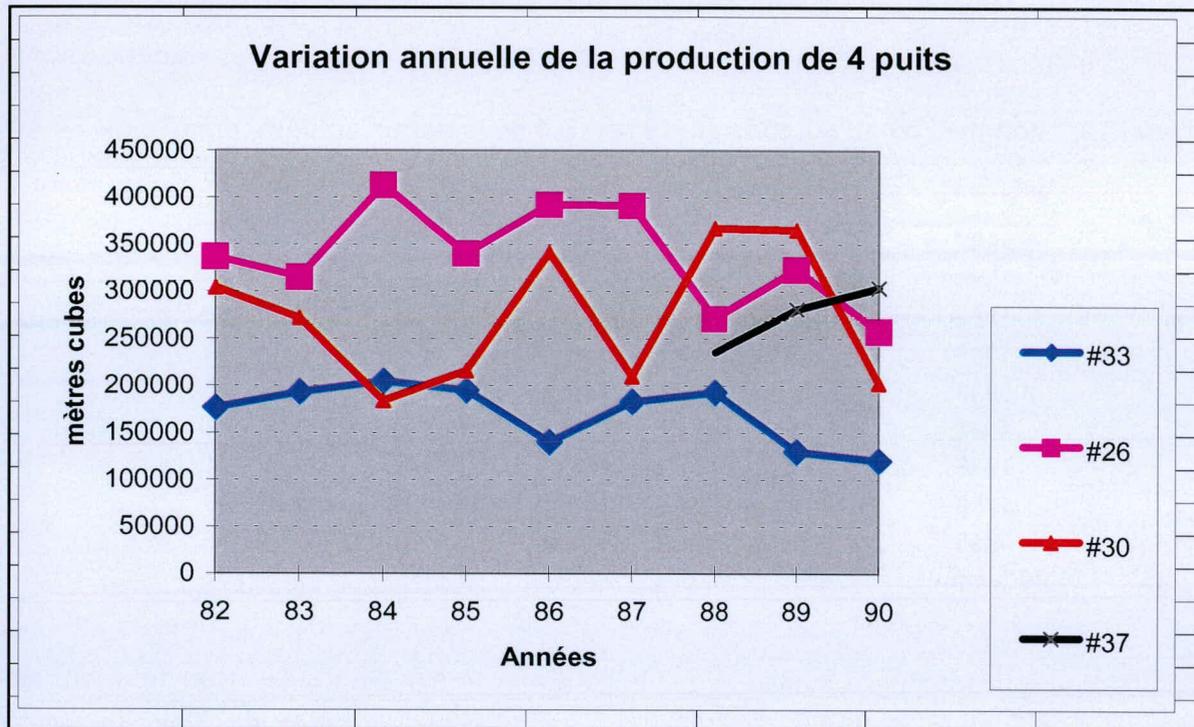
Figure 12.2 Variation annuelle de la production des puits 26, 30, 33 et 37

Par contre, pris individuellement, la production des puits peut présenter des variations importantes. C'est le cas des 4 puits les plus contaminés, les puits 26, 30, 33 et 37. Leur production varie énormément par rapport à la production totale comme on peut le voir à la Figure 12.2.

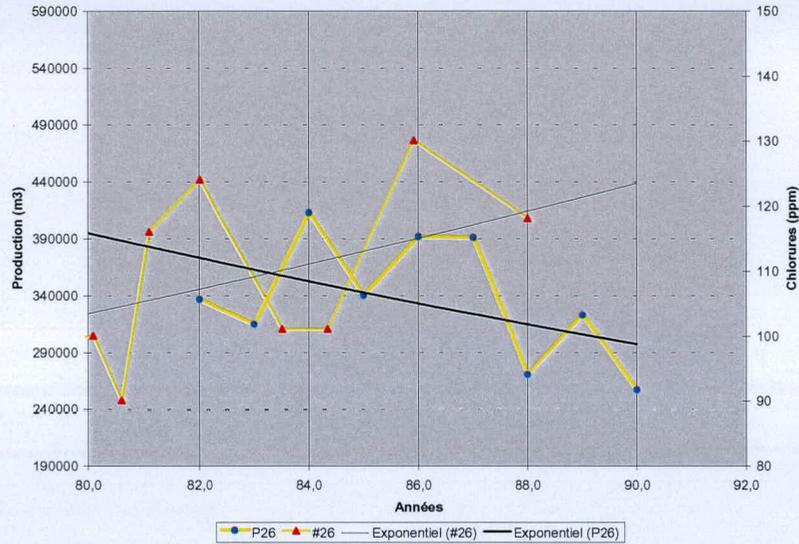
Figure 12.4 Corrélation entre la production du puits # 26 et sa concentration en chlorure

L'examen de la Figure 12.4 montre qu'au puits 26 il n'existe pas de relation stable du moins à première vue entre la production du puits et la concentration en chlorure. Les deux courbes ont plutôt un comportement erratique entre elles. On serait tenté d'affirmer qu'il n'y a pas de relation directe entre les deux phénomènes, toutefois il en va autrement lorsqu'on regarde la courbe de tendance exprimée sous forme exponentielle à la Figure 12.5. La relation entre ces deux phénomènes est inverse. La production du puits 26 tend à diminuer avec les années alors que sa contamination tend à augmenter.

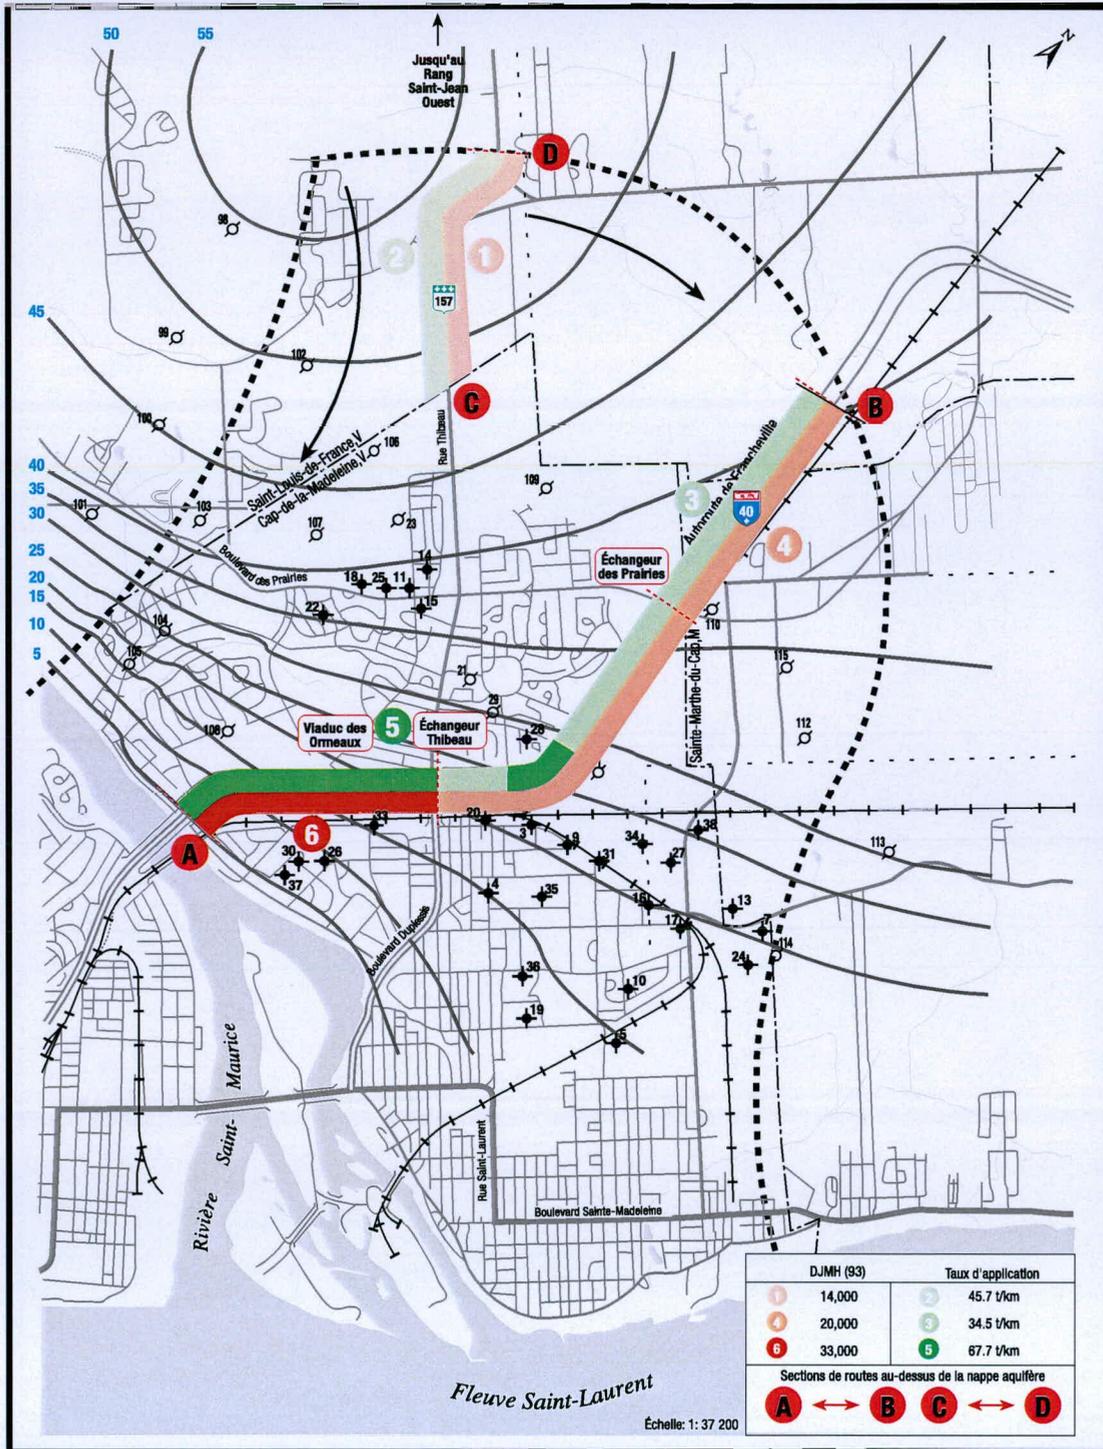
Figure 13.2 Taux d'application des sels déglaçants en fonction des niveaux d'entretien sur les routes entretenues par le MTQ au-dessus de l'aquifère

Sur les segments de l'autoroute 40 et de la route 157 situés directement au-dessus de l'aquifère, le MTQ a épandu en 1995-96 au total 1 210 tonnes de sels déglaçants en suivant trois taux d'application différents. Sur l'autoroute 40, 1060 tonnes sont appliquées entre la rivière Saint-Maurice et la limite de l'aquifère dont 860 tonnes entre la rivière Saint-Maurice et l'échangeur des Prairies et 200 tonnes à partir de ce point jusqu'aux limites de la zone de recharge de l'aquifère. Les fondants sont éoandus selon deux taux d'application. Un taux de 67,7 t/km est appliqué entre la rivière Saint-Maurice et l'échangeur Thibeau (incluant la courbe à l'est de cet échangeur) (comm. pers. L. Roger) et un taux de 34,5 t/km est appliqué à partir de l'échangeur Thibeau jusqu'à la limite de l'aquifère (excluant la courbe à l'est de l'échangeur Thibeau) (voir Figure 13.2). Sur la 157, le segment de route situé au-dessus de l'aquifère mesure 1,65 km de longueur ce qui correspond à 3,29 km de longueur pondérée. Un taux de 45,7 t/km est appliqué pour un total de 150 tonnes annuellement. La Figure 13.2 et le Tableau 13.3 illustre et résume ces informations.
