## Programme quinquennal de protection des berges, Gaspésie-Îles-de-la-Madeleine

Document d'appui à une demande de soustraction à la procédure d'évaluation et d'examen  
des impacts sur l'environnement pour la réalisation de quatre projets d'intervention d'urgence.

**MINISTÈRE DES TRANSPORTS  
DIRECTION GÉNÉRALE DE QUÉBEC ET DE L'EST**

**MAI 1997**

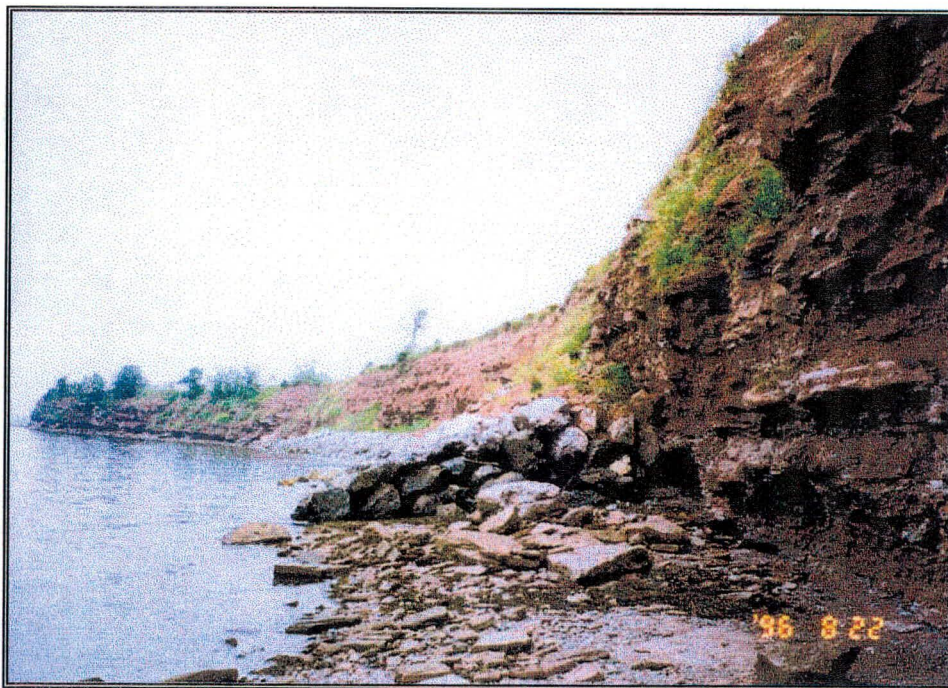
**Photo 2.11 : Protection en enrochement mise en place en 1992.**

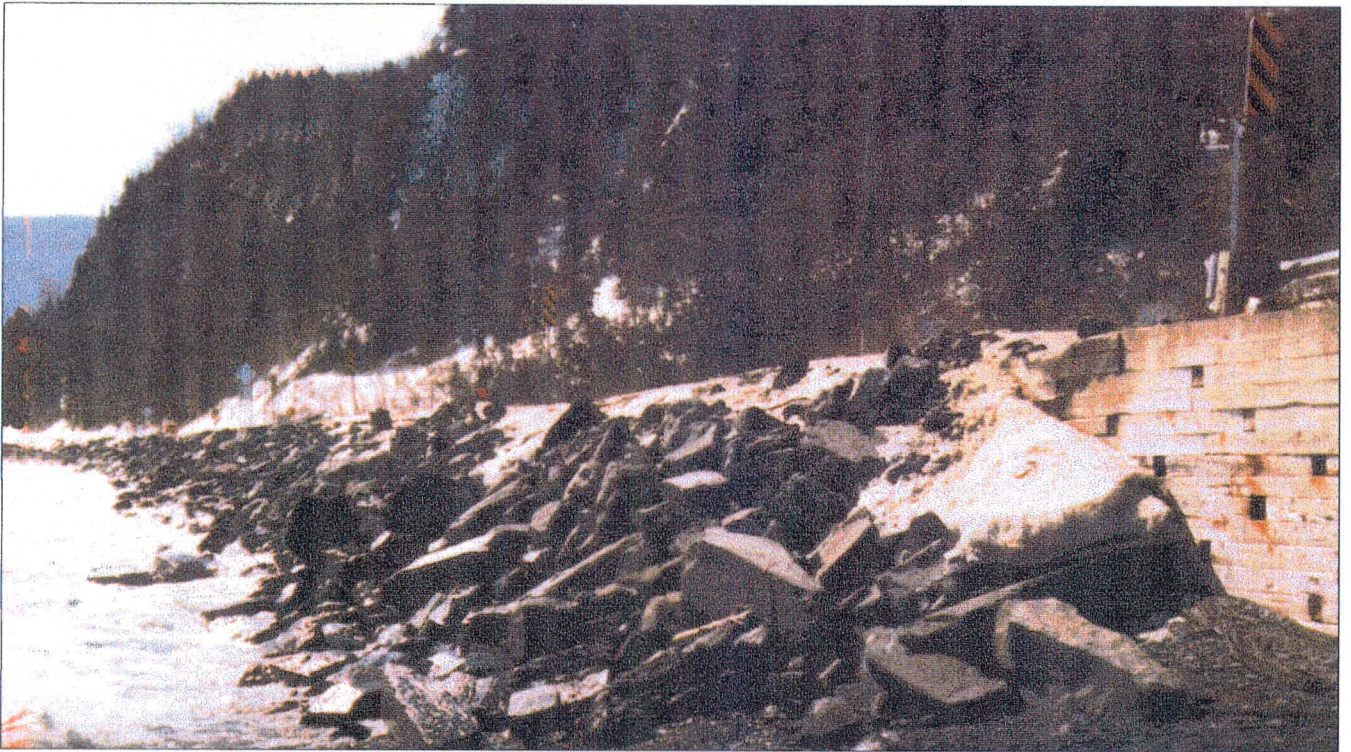
Photo 4.1. Vue des lieux vers l'est et de l'extrémité du mur existant.

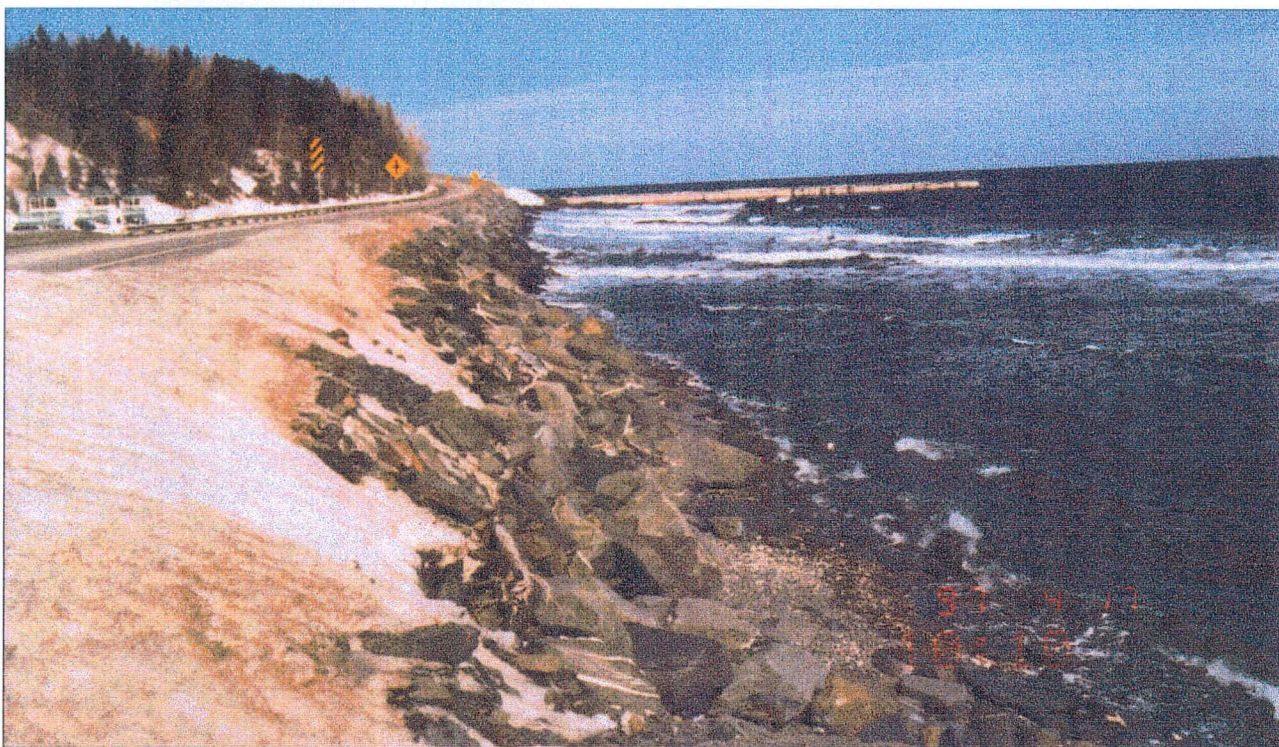
Il n'est pas possible d'envisager l'éloignement de la route par rapport à la mer à court ou moyen termes dans ce secteur à cause des contraintes techniques et du milieu (roc, topographie, présence d'une halte routière, etc.) et des coûts excessifs qu'impliquerait une telle intervention d'envergure (photo 4.2 et 4.3).

Photo 4.3. Vue vers l'ouest, secteur face à la halte routière.
