# CLÔTURE MÉTALLIQUE POUR LE CONTRÔLE DE LA GRANDE FAUNE

VISITE SUR LES SITES DE LEPREAU ET DE SUSSEX  
AU NOUVEAU-BRUNSWICK

Novembre 2004

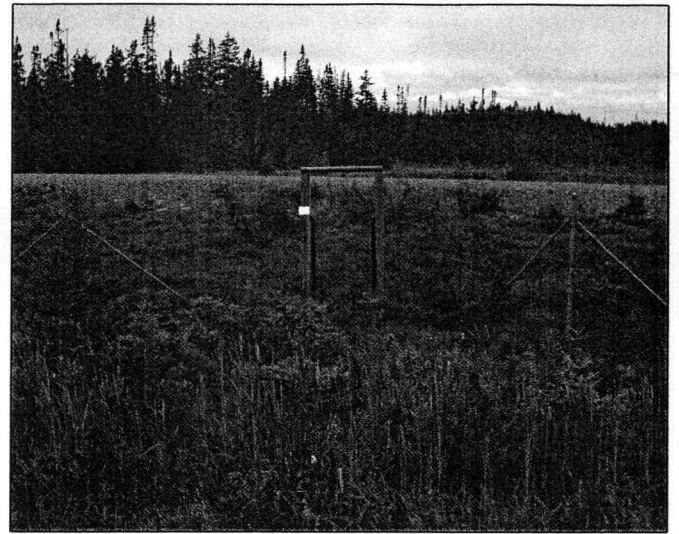
Photo n° 2

Le projet de Lepreau mesure environ 7,0 km et celui de Sussex 11 km. Les deux projets ont été réalisés en 1996. C'est le même type de clôture qui est utilisé aux deux endroits. Celle-ci mesure 2,5 m de hauteur (réf. photo n° 1) et comporte des portes à sens unique destinées à permettre à un orignal ou un cerf de Virginie pris entre les clôtures de retourner en forêt (réf. photo n° 2). Des passages multiples (faune et véhicules) ont également été aménagés sous l'autoroute, (réf. photos n° 3 et n° 4).

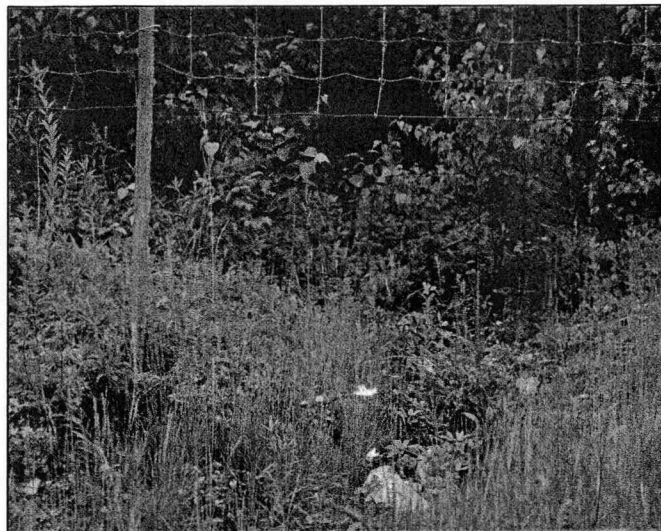
Photo n° 20

Là encore, bien qu'un contrat d'entretien soit octroyé pour l'entretien de la clôture, je n'ai pu que constater son inefficacité à assurer l'étanchéité de la structure. J'ai pu facilement localiser des affaissements de terrain sous la clôture (réf. photo n° 19) et de grandes sections où la clôture était soulevée par le gel (réf. photos n° 20 et n° 21). Régulièrement, on pouvait constater que les cerfs passaient sous la clôture et circulaient dans l'emprise de l'autoroute (réf. photo n° 22). J'ai même observé à deux endroits des traces d'accidents avec un cerf.
