**PROJET DE RÉAMÉNAGEMENT À QUATRE VOIES SÉPARÉES DE LA ROUTE
175 ENTRE LES KILOMÈTRES 60 ET 84**

*Établissement d'un programme de
compensation de l'habitat du poisson*

Rapport final

No de projet MTQ : 20-3972-9902

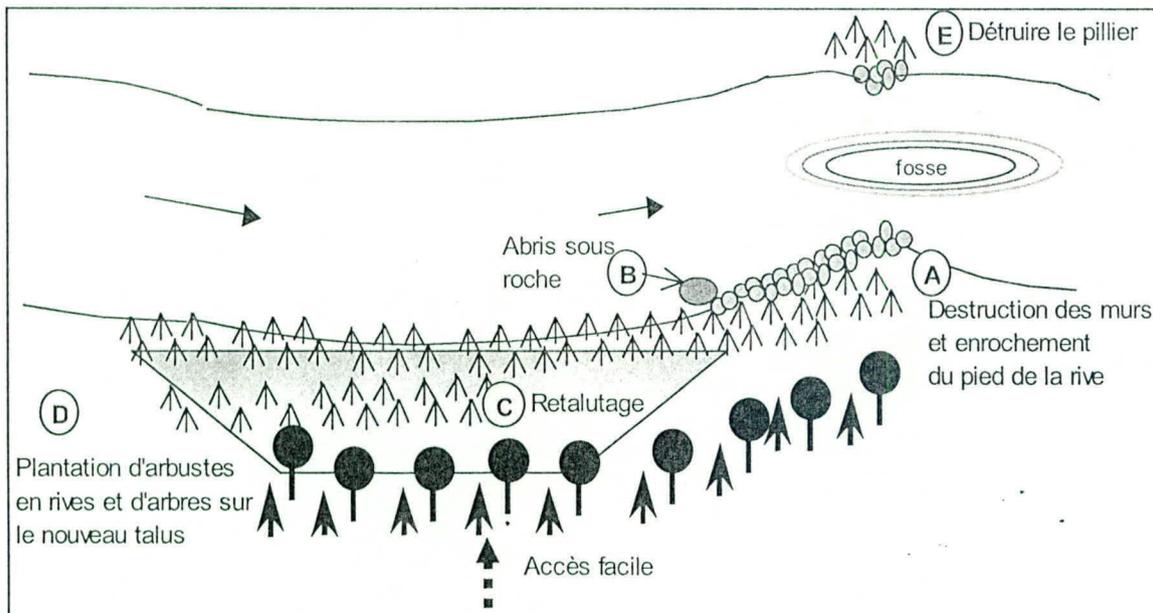
Aménagements proposés pour le site 3

Site no. 3	Vieux murs de soutènement.	
Cours d'eau	Rivière des Hurons.	
Position GPS	N47.02716 W71.33911	
Lots concernés	Rive gauche et droite : 1 827 186 (terrain privé)	
Vitesse du courant	Rapide.	
Substrat lit	Grosses roches et galets.	
Substrat rives	Gravier et litière forestière. Asphalte et gravier derrière les murs.	
État rive Droite	Forêt mature.	
État rive Gauche	Halte routière désaffectée, surface asphaltée et murs de soutènement en bois et en pierre. Utilisé par des fêtards (site de feux, bouteilles cassées), traces de VTT.	
Cause de la perte d'habitat	Construction d'un mur de soutènement et de piliers dans la rive pour une passerelle piétonnière aujourd'hui détruite.	
Zone touchée	90 mètres sur la rive droite et 10 m sur la rive gauche.	
Situation en amont	Méandres sur fond de galet et gravier avec plage de sable, érosion moyenne.	
Situation en aval	Suite de radiers et de plats, peu d'érosion, rives naturelles jusqu'au pont de la route 175. Fosse créée par l'effet de rétrécissement des piliers en mortier.

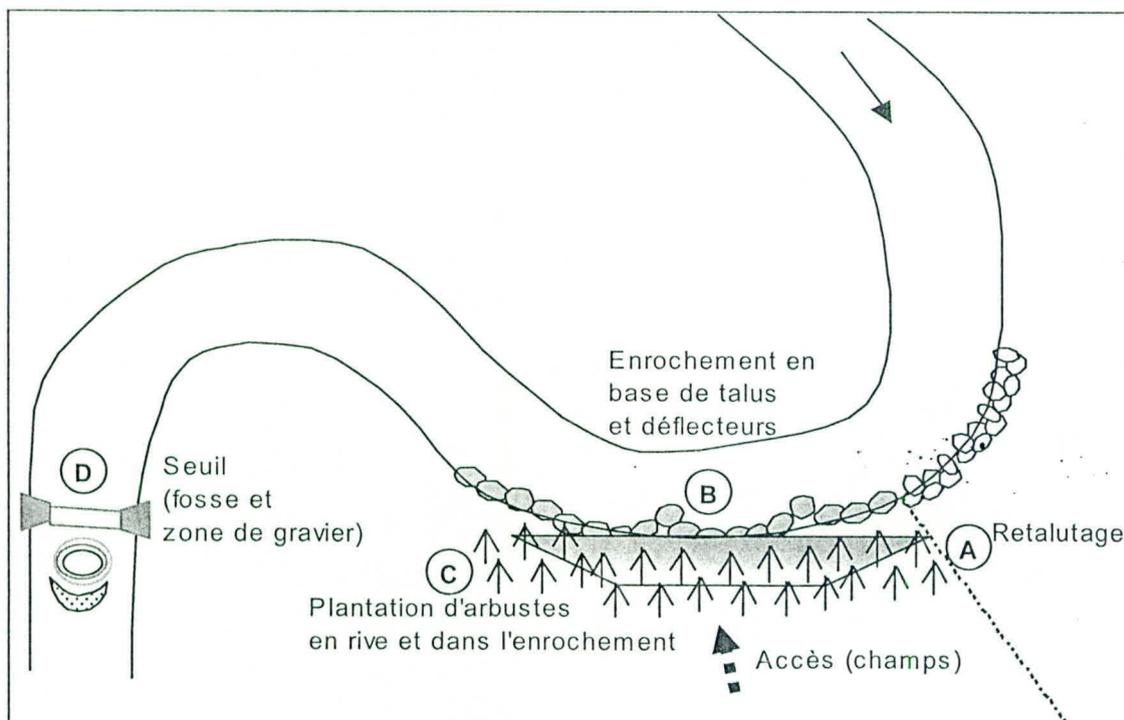
Aménagements proposés pour le site 4

Site no. 4	Érosion d'un talus dénudé près du chemin Crawford.	
Cours d'eau	Rivière des Hurons.	
Position GPS	N47,00760 W71,35687	
Lots concernés	Rive gauche : 1 829 708 (terrain privé), rive droite : 2 927 543 (terrain privé)	
Vitesse du courant	Moyenne.	
Substrat lit	Gravier et caillou.	
Substrat rives	Sable (loam sablonneux).	
État rive Gauche	Champs agricole servant de pâturage aux chevaux.	
État rive Droite	Plage arbustive (colonisation d'alluvions récentes), boisé mature à l'arrière.	
Cause de la perte d'habitat	Érosion de la berge sans végétation et transport des sédiments jusqu'au site de frayère situé en aval.	
Superficie touchée	90 m de rive (talus de 1,5 m) soit 135 m ² .	
Situation en amont	Terrain privé avec enrochement bien végétalisé immédiatement en amont. Secteur résidentiel du chemin de la Rivière.	
Situation en aval	Succession de radiers et plats lentiques sur lit de gravier et galet. Secteur forestier avec résidences secondaires (chalets).

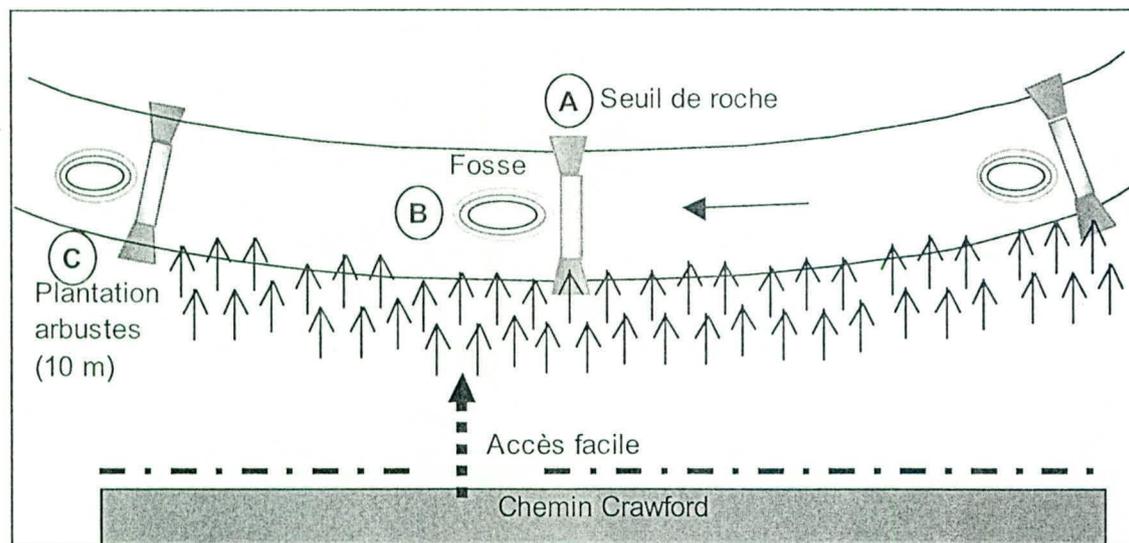
Aménagements proposés pour le site 5

Site no. 5	Affluent longeant la rue Crawford.	
Cours d'eau	Affluent de la rivière des Hurons : Ruisseau Wright (non-officiel).	
Position GPS	N47.00452 W71.35831	
Lots concernés	Rive gauche et droite : 1 829 432 (terrain municipal)	
Vitesse du courant	Lente à nulle.	
Substrat lit	Roches recouvertes de limon. Uniforme sur plus de 70 m.	
Substrat rive	Enrochement en base (2 m de large) et sol végétal en talus.	
État rive Gauche	Talus de 3-4 m à pente forte couvert d'herbacées. Chemin Crawford sur le replat (moins de 20 m).	
État rive Droite	Talus de 2 m avec une pente moyenne. Arbustaie.	
Cause de la perte d'habitat	Rectification et uniformisation de l'écoulement. Modification du lit et des rives (enrochement avec des roches de 30 cm de diamètre).	
Superficie touchée	75 m de long x 4 m de large soit 300 m ² .	
Situation en amont	Petit barrage de roches créant un étang. Le ruisseau vient du mont Wright et passe dans un champs agricole (élevage de chevaux).

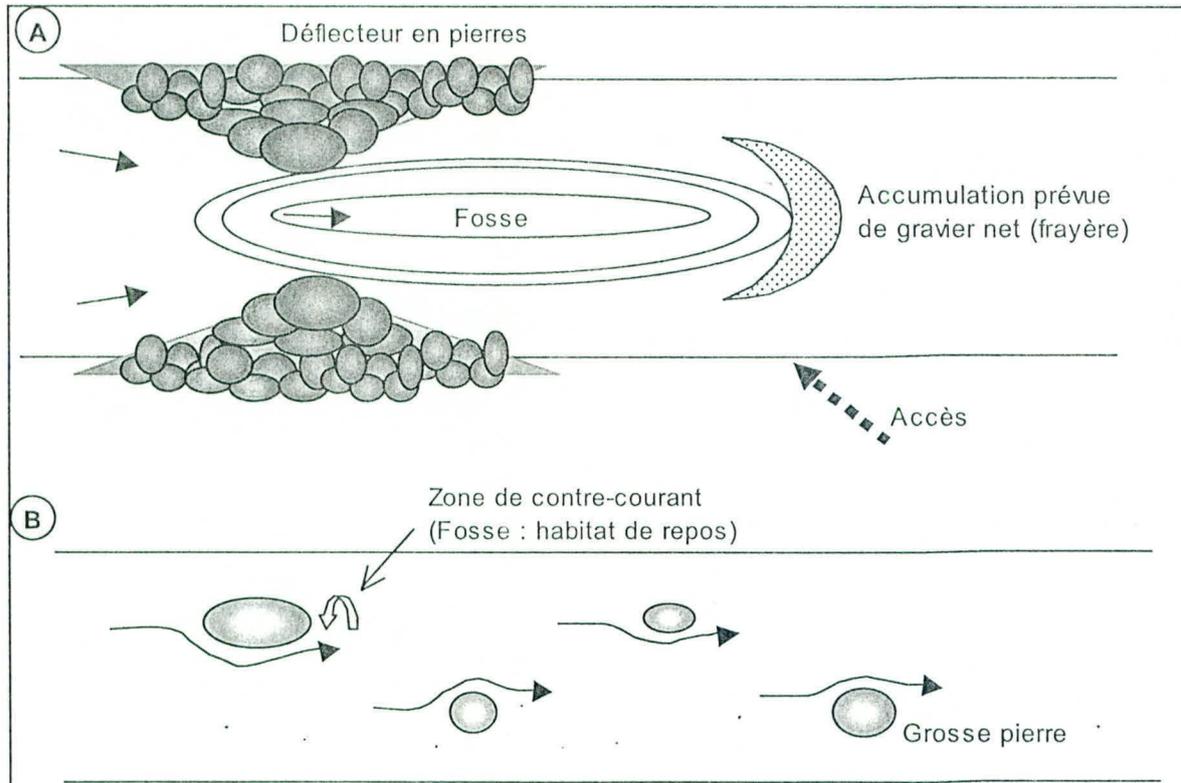
Aménagements proposés pour le site 6

Site no. 6	Section rectiligne dans le secteur de la rue McKee.	
Cours d'eau	Rivière des Hurons.	
Position GPS	N46,97419 W71,37996 (centre du tronçon).	
Lots concernés	Rive gauche : 1 242 074, 1 242 073, 1 241 406, 1 260 059, 1 241 405, 1 241 403, 1 242 706, 1 280 024, 1 280 025, 1 242 704, 1 241 385, 1 241 383, 1 241 382 (terrains privés) ; rive droite : 1 242 081, 1 279 998, 1 241 381 (terrains privés).	
Vitesse du courant	Faible à moyenne.	
Substrat lit	Sable et gravier fins. Dépôts meubles sur plus de 30 cm de hauteur. Argile apparente par endroits.	
Substrat rive	Sable et gravier, enrochement artificiel par endroits.	
État rive Gauche	Talus de 2 m à pente forte. Forêt mature.	
État rive Droite	Talus de 1,5 à 2 m à pente forte. Infrastructures (résidences avec terrains aménagés, gazon, bande riveraine de 0,5 à 4 m). Érosion apparente où la végétation a été retirée.	
Cause de la perte d'habitat	Segment très rectiligne (probablement rectifié artificiellement au début du XX ^e siècle) sur plus de 1 000 m. Uniformité de l'écoulement et division du courant le long des rives causant de l'érosion par endroit. En amont et en aval, la rivière fait naturellement de grands méandres.

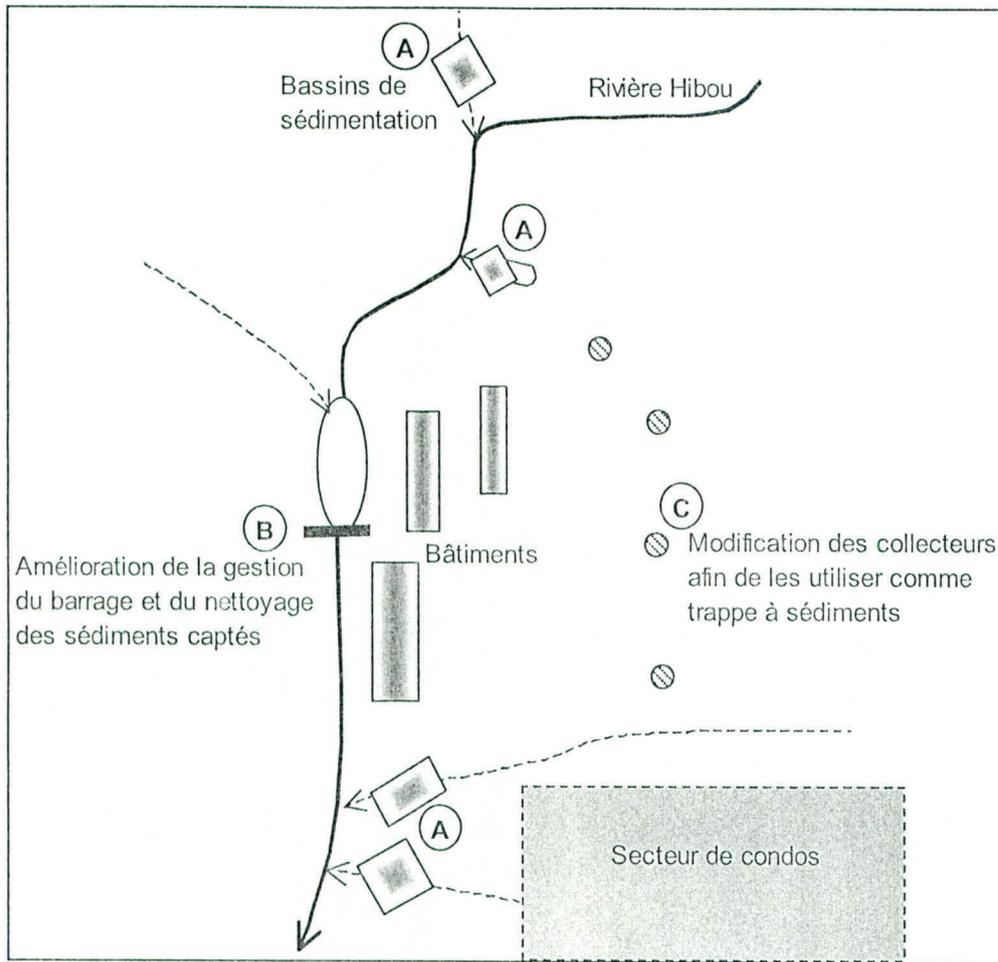
Aménagements proposés pour le site 7

Site no. 7	Fond de vallée du secteur station ski Stoneham.	
Cours d'eau	Rivière Hibou.	
Position GPS	N47.02733 W71.38388	
Lots concernés	Rive gauche et droite : 1 828 651 (terrain privé)	
Vitesse du courant	Moyenne à forte.	
Substrat lit	Caillou et galet.	
Substrat rives	Roches et gravier (présence de terre de remplissage à plusieurs endroits).	
État rive Gauche	Arbustive à dénudée.	
État rive Droite	Arbustive à dénudée.	
Cause de la perte d'habitat	Réseau d'évacuation des eaux de drainage déficient. Les fossés et le sol nu près de la rivière s'érodent fortement par endroit.	
Zone touchée	Plus de 1000 m de cours d'eau subissent l'impact de l'apport en sédiments des fossés et ruisseaux dégradés.	
Situation en amont	Rivière et petits affluents naturels provenant des montagnes environnantes. Pente forte à moyenne sur lit de roches. Végétation des rives naturelle avec pente de ski par endroit.	
Situation en aval	Rivière sur lit de gravier et roche avec pente moyenne.

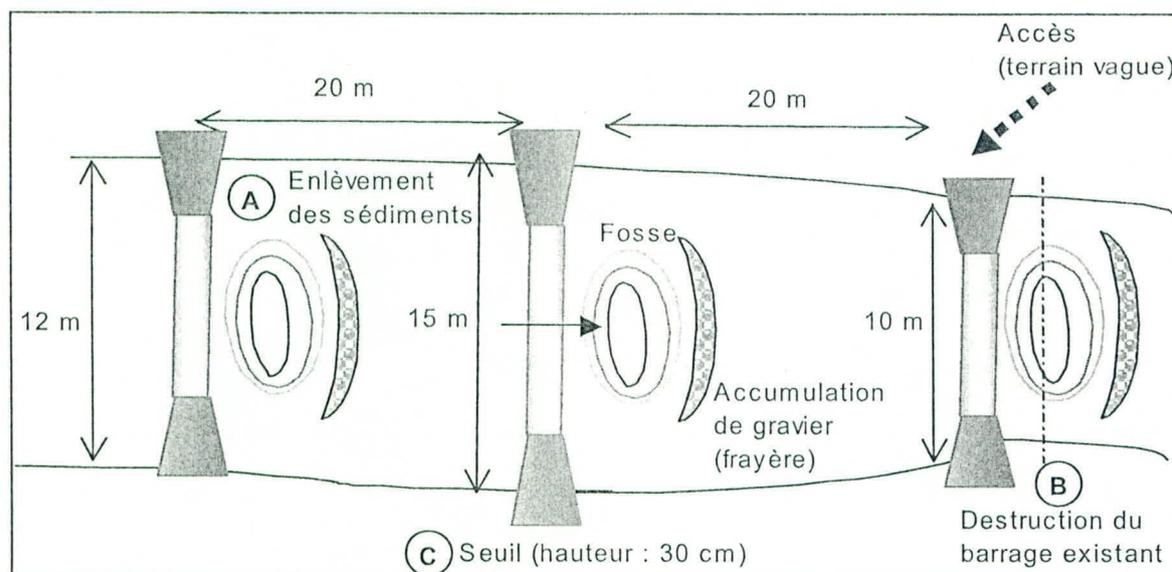
Aménagements proposés pour le site 8

Site no. 8	Barrage de planches dans le secteur Bon-Air.	
Cours d'eau	Rivière Hibou.	
Position GPS	N47.02313 W71.38102	
Lots concernés	Rive gauche: 1 829 601; rive droite : 1 829 598, 1 829 602 (terrains privés)	
Vitesse du courant	Lente en amont, moyenne en aval.	
Substrat lit	Sable et gravier concassé recouvert de limon jusqu'au rebord du barrage (haut de 1 m) et sur une distance de 65 m en amont du barrage.	
Substrat rives	Roches et cailloux recouvert de litière végétale.	
État rive Gauche	Bande riveraine de forêt, condos et terrain vacant à moins de 30 m.	
État rive Droite	Terrain résidentiel aménagée (gazon et arbustes) à moins de 10 m.	
Cause de la perte d'habitat	Construction d'un barrage en planches de 1 m de haut bloquant totalement l'écoulement.	
Superficie touchée	65 m de long par 10 à 15 m de large soit ~800 m ² .	
Situation en amont	Station touristique (centre de ski) à moins de 200 m.	
Situation en aval	Passerelle de bois immédiatement en aval du barrage. Solidité précaire.

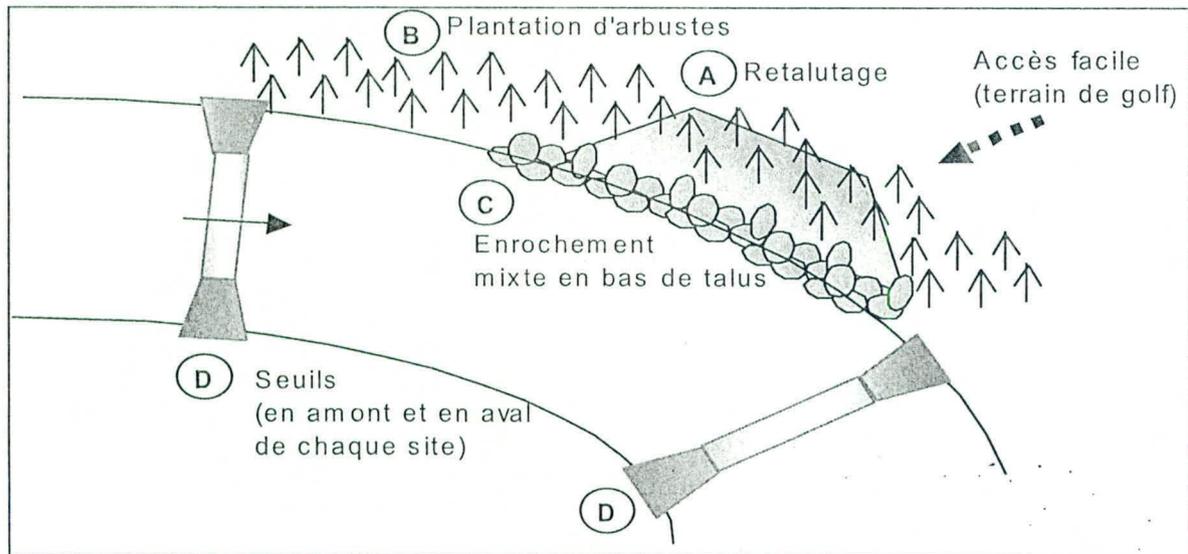
Aménagements proposés pour le site 9

Site no. 9	Golf Stoneham.	
Cours d'eau	Rivière Hibou.	
Position GPS	N46.99519 W71.37416	
Lots concernés	Rive gauche et droite : 1 827 691 (terrain privé)	
Vitesse du courant	Modérée (plats lenticques et mouilles).	
Substrat lit	Sable et gravier.	
Substrat rives	Sable et limon, couche d'argile visible à la base par endroit.	
État rive Gauche	Talus de sable et loam argileux de 1,5 m de haut. Dénudé : gazon et herbes hautes.	
État rive Droite	Talus de 1,5 m arbustif.	
Cause de la perte d'habitat	Destruction de la végétation riveraine retenant le talus de sable.	
Zone touchée	Discontinue : 4 sites totalisant 120 m d'érosion linéaire de rive.	
Situation en amont	Section à débit moyen sur lit de roche et gravier avec talus de 1 à 3 mètres. Présence de résidences le long de la rivière.	
Situation en aval	Zone de grosses roches (rapides) et rives arbustives/forestières.	
Évaluation de l'état actuel de l'habitat du poisson ^(a)	Reproduction : 0 Abris : 1	Alimentation : 1 Accessibilité : 2

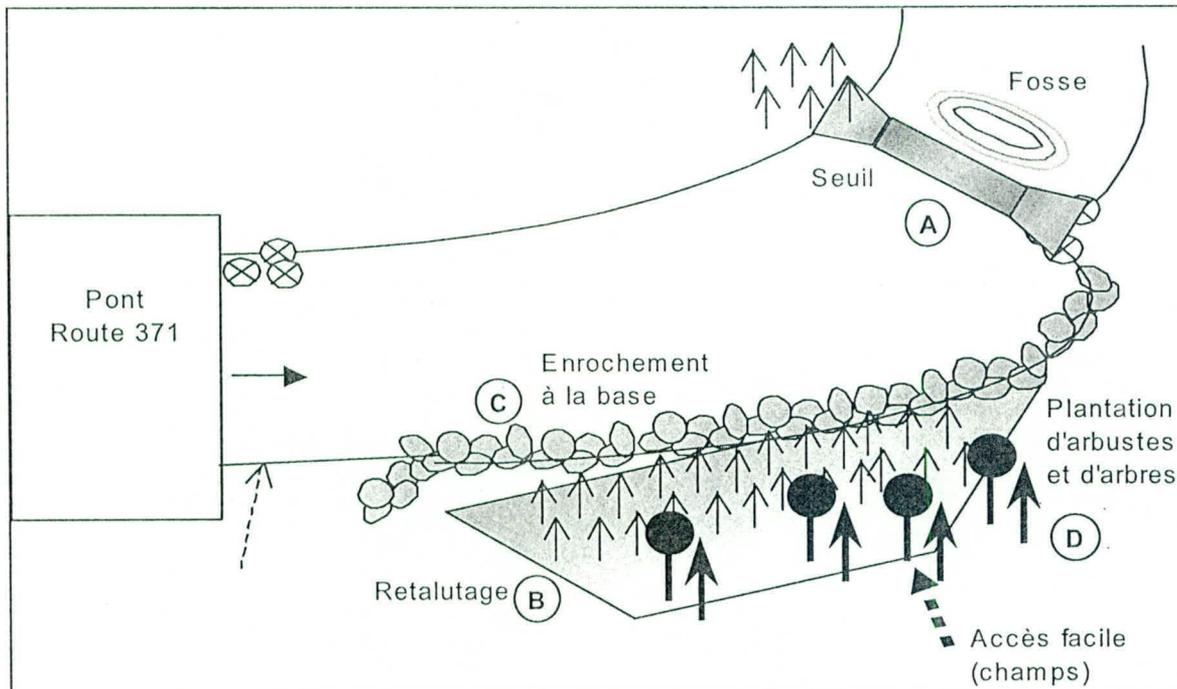
Aménagements proposés pour le site 10

Site no. 10	Aval du pont du chemin Tewkesbury (route 371).	
Cours d'eau	Rivière Hibou.	
Position GPS	N46.98615 W71.37392	
Lots concernés	Rive gauche : 1 242 125 (terrain privé), rive droite : 1 241 483 (terrain municipal)	
Vitesse du courant	Moyen à rapide.	
Substrat lit	Roche et gravier.	
Substrat rive	Gravier et sable .	
État rive Gauche	Plage de gravier et arbustaie.	
État rive Droite	Talus de ~5 m montrant un décrochage et une végétation herbacée sur le replat (champ agricole).	
Cause de la perte d'habitat	Infrastructure (pont) modifiant le cours d'eau et dirigeant le courant dans un virage au talus meuble très élevé dont le replat comporte peu de végétation.	
Zone touchée	26 m de décrochage sur rive droite.	
Situation en amont	Zone de rapides sur gros blocs, puis passage dans un immense ponceau (route 371) en métal à fond de caillou et gravier.	
Situation en aval	Section plus calme sur lit de sable et gravier, tournant vers la gauche. Rive variant de 1 à 4 m recouverte de végétation. Présence de nombreux embâcles (site No. 11).

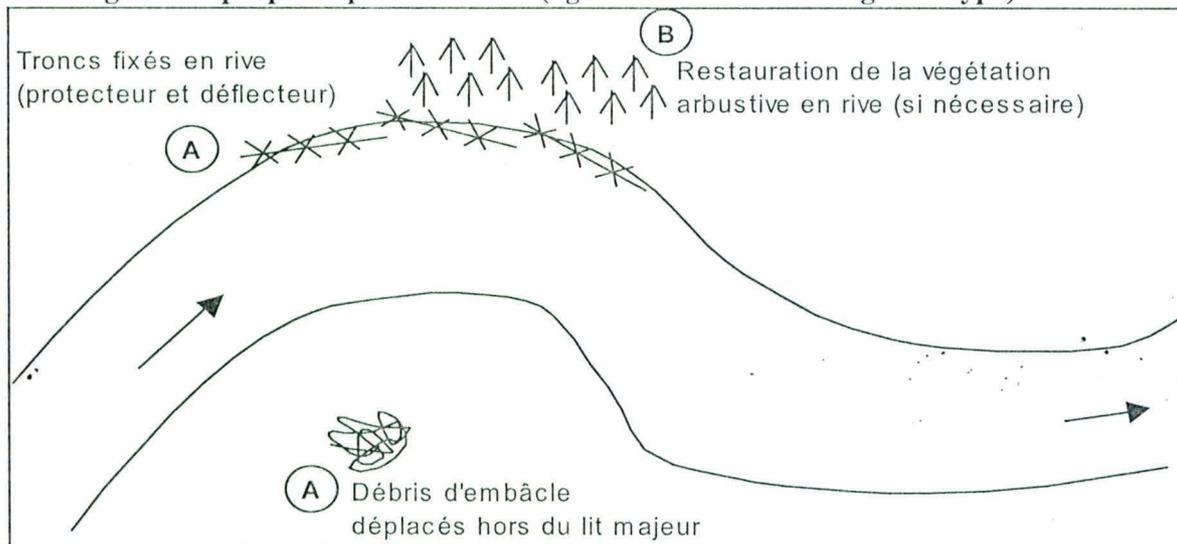
Aménagements proposés pour le site 11 (agrandissement d'un segment type)

Site no. 11	Embâcles sur le cours inférieur de la rivière Hibou.	
Cours d'eau	Rivière Hibou.	
Position GPS	N46.98365 W71.37147 (centre du segment)	
Lots concernés	Rive gauche: 1 242 125, 1 279 975 (terrains privés), 1 242 130 (terrain municipal); rive droite: 1 241 483 (terrain municipal), 1 242 124, 1 242 129, 1 242 080 (terrains privés)	
Vitesse du courant	Faible à moyenne.	
Substrat lit	Gravier et roche recouvert de limon.	
Substrat rives	Sable et loam argileux.	
État rive Gauche	Arbustif et forestier avec talus variant de 1 à 3 m.	
État rive Droite	Arbustif et forestier avec talus variant de 1 à 3 m.	
Cause de la perte d'habitat	Embâcles, sédimentation du lit de la rivière, érosion.	
Superficie touchée	600 m de longueur par 12 m de largeur en moyenne, soit 7 200 m ² .	
Situation en amont	Segment à débit moyen à lent sur fond de roches ou de gravier. Site No. 10 à environ 100 m en amont du début du segment concerné.
