**GESTION DES RISQUES DE GLISSEMENT DE TERRAIN  
LIÉS AUX PLUIES DES 19 ET 20 JUILLET 1996  
AU SAGUENAY – LAC-SAINT-JEAN**

**BILAN DE LA COLLABORATION DU  
SERVICE DE LA GÉOTECHNIQUE ET DE LA GÉOLOGIE  
DIRECTION DU LABORATOIRE DES CHAUSSÉES  
MINISTÈRE DES TRANSPORTS DU QUÉBEC**

**Rapport soumis au  
BUREAU DE RECONSTRUCTION ET DE RELANCE  
DU SAGUENAY – LAC-SAINT-JEAN**

**Décembre 1999**

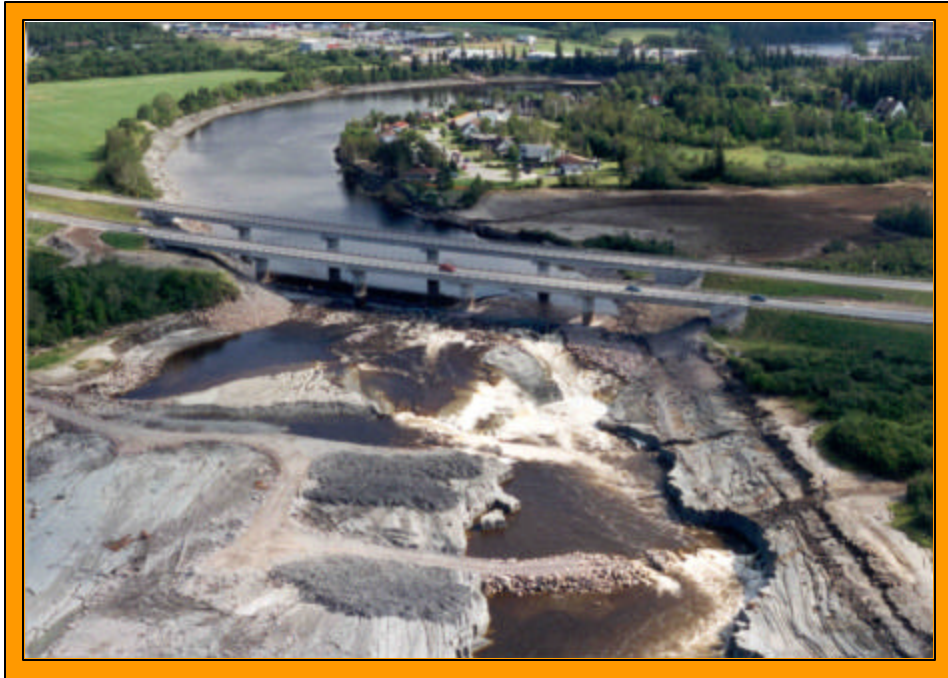
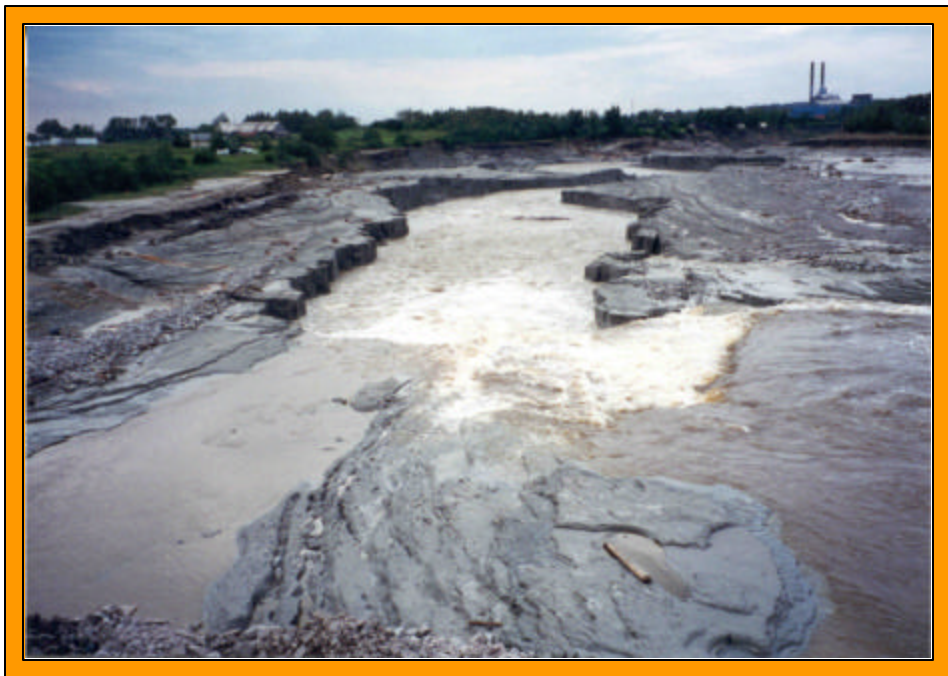
A : Vue vers l'amont en direction du pont de l'autoroute 70. Les piliers ont dû être protégés par empierrement contre l'affouillement.

B : Vue vers l'aval à partir du pont de l'autoroute 70. Le nouveau lit situé au centre de l'ancien a environ 7 m de profondeur de plus.

Figure 5 : Vue de l'érosion régressive entre le barrage Pont-Arnaud et le pont de l'autoroute 70, rivière Chicoutimi.

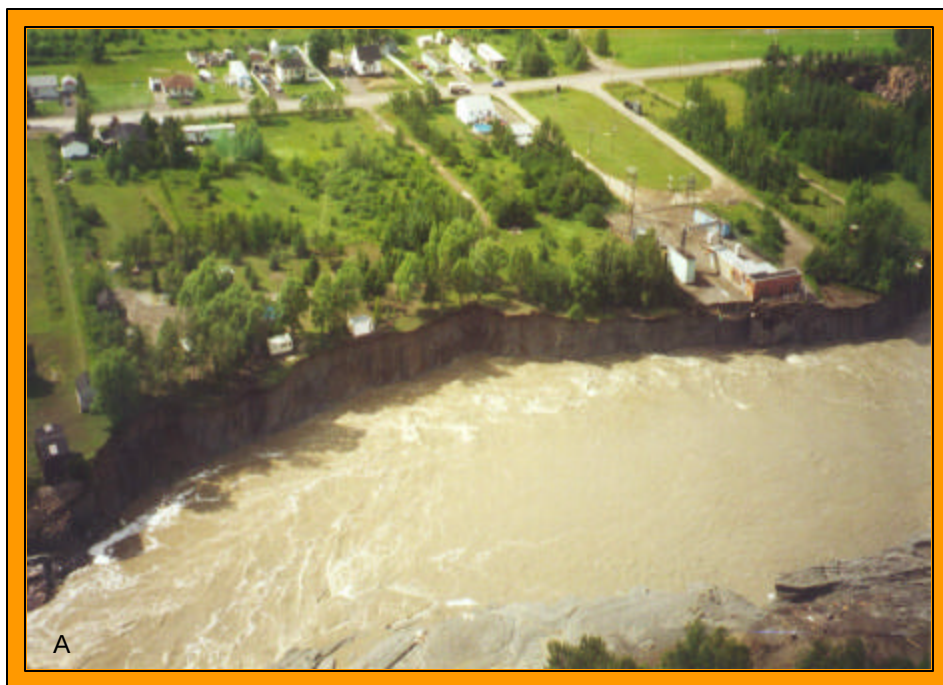
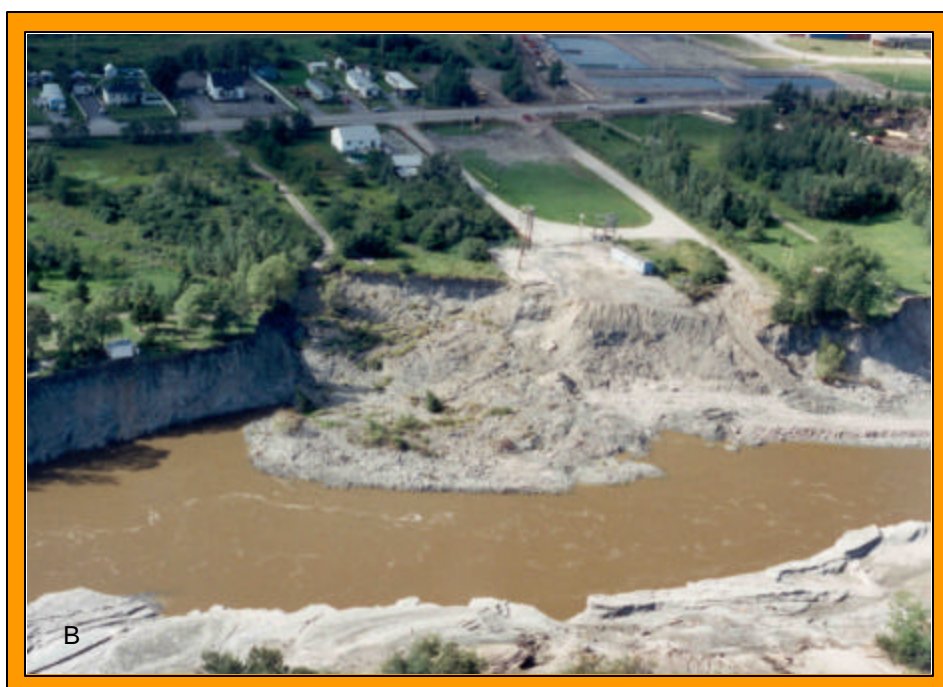
Figure 6 : Nouvelle falaises instables sur la rivière Chicoutimi, en amont du barrage Pont-Arnaud, avant (A) et après (B) l'apparition d'un glissement de terrain majeur survenu quelques jours après le retrait des eaux d'inondation.

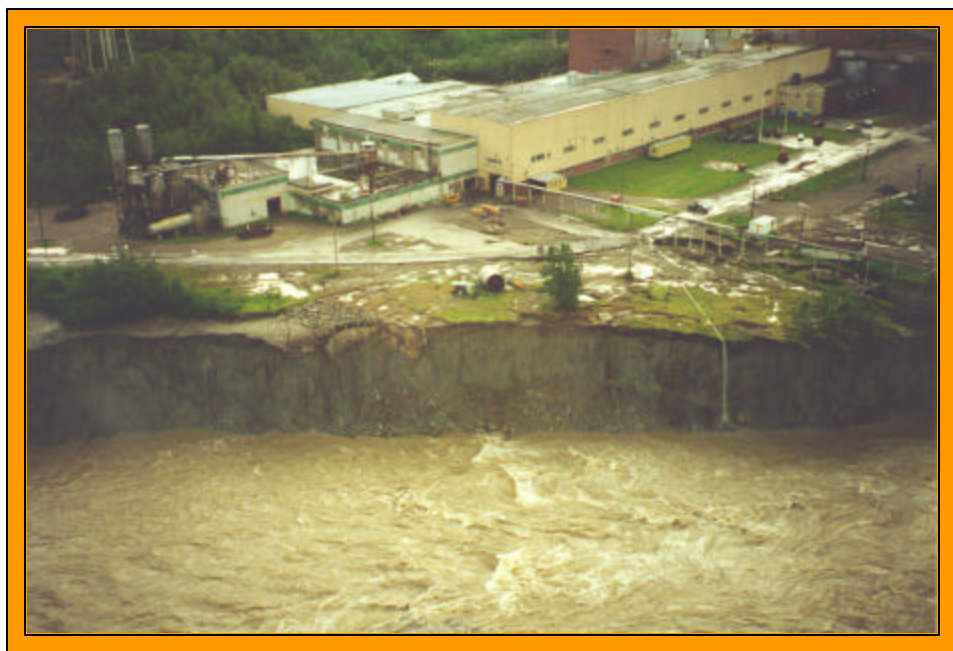
Figure 7 : Falaises instables provoquées par l'érosion; site du barrage d'Abitibi-Price, rivière aux Sables, Jonquière, secteur Kénogami.

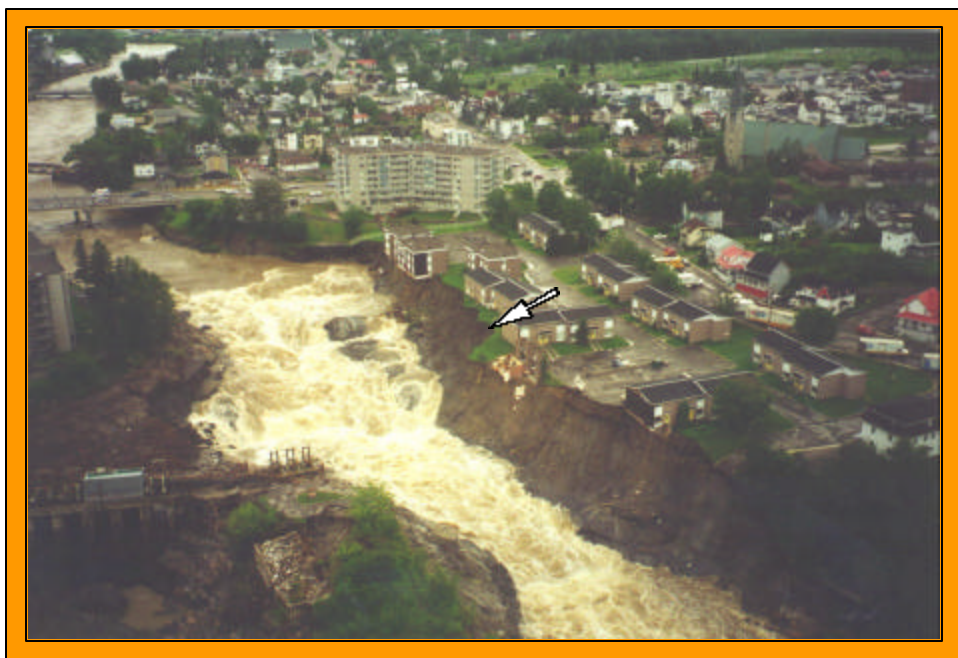
Figure 8 : Nouveau chenal de la rivière aux Sables creusé à la suite du débordement du barrage d'Abitibi-Price formant ainsi de nouvelles falaises instables, Jonquière.

Note : La flèche pointe les cicatrices de glissements sur les berges, près des habitations.

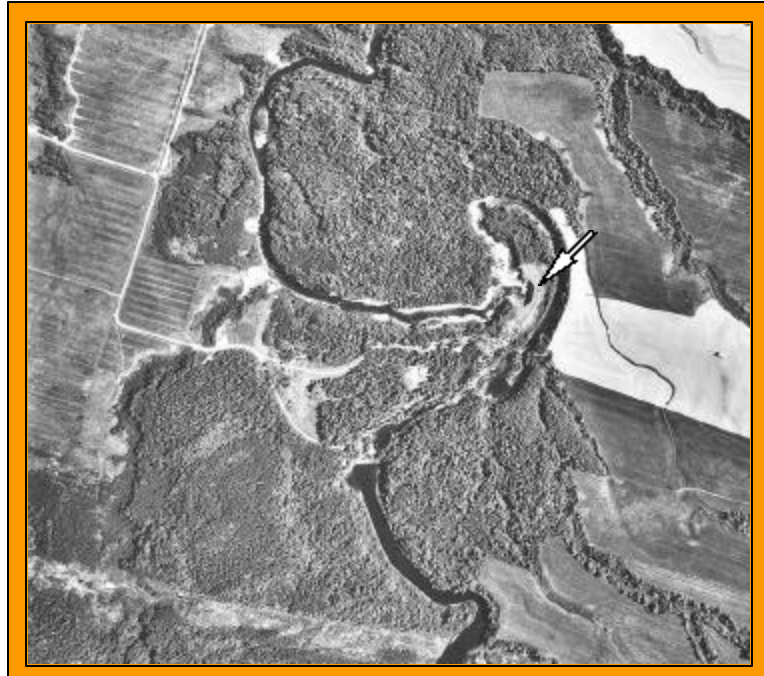
A : Photographie aérienne datant de 1976, montrant le méandre déjà en voie d'être coupé (flèche).

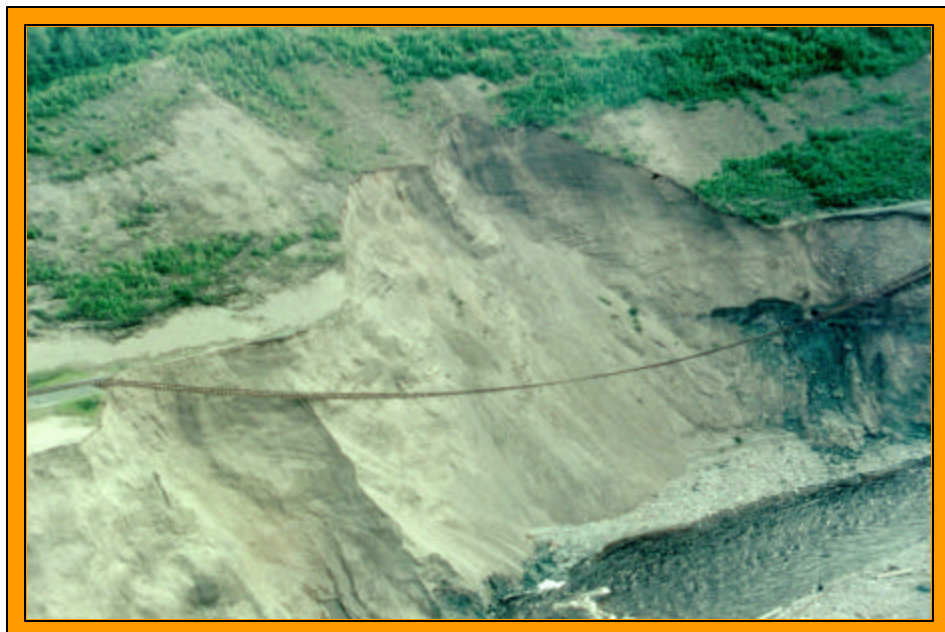
Figure 11 : Glissement majeur dans un talus de sable s'étant produit pendant la Crue; rivière à Mars, La Baie.

Note : La voie ferrée est demeurée suspendue dans le vide.

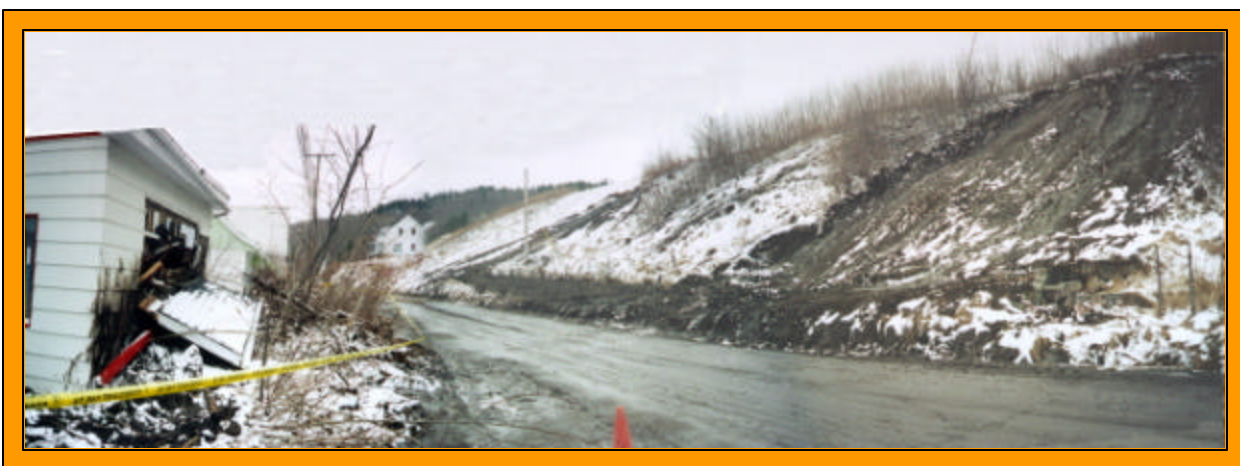
Figure 16 : Exemple d'un glissement superficiel dont les débris ont percuté une maison après avoir traversé la route; Saint-Fulgence, avril 1995.

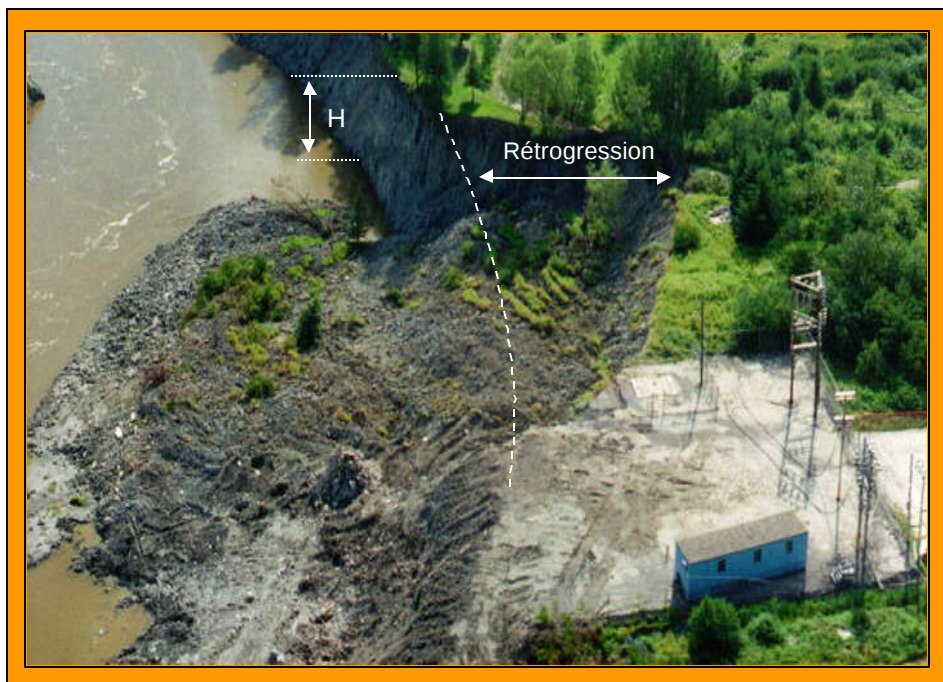
Figure 20 : Exemple de rétrogression d'un glissement rotationnel multiple en bordure de la rivière Chicoutimi.

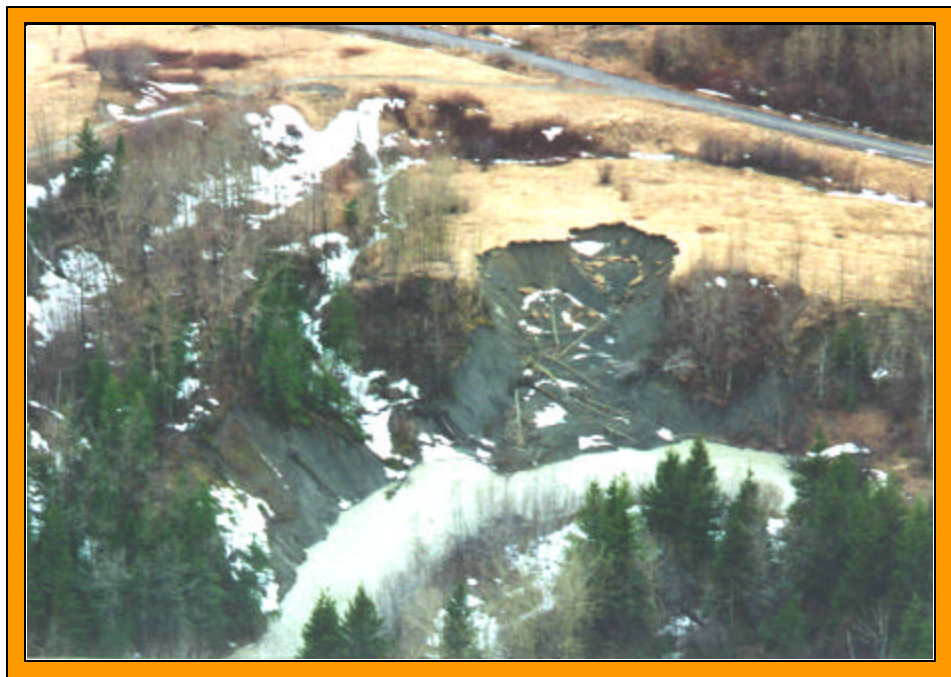
Figure 22 : Exemple de glissement rotationnel multiple en bordure de la rivière aux Vases, Shipshaw.

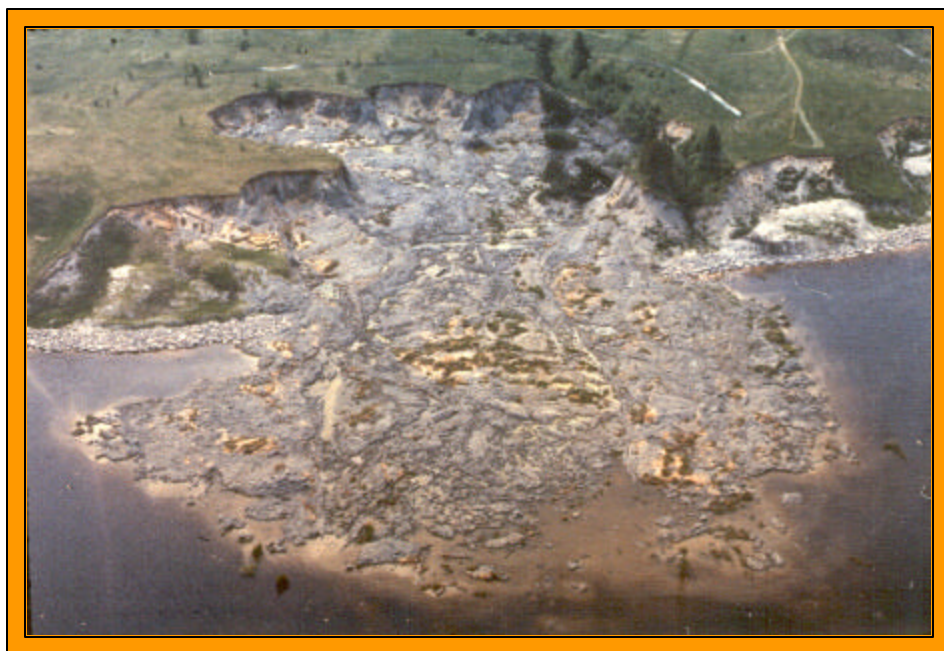
Figure 27 : Coulée argileuse survenue en bordure du lac Saint-Jean, à Desbiens, en 1983.

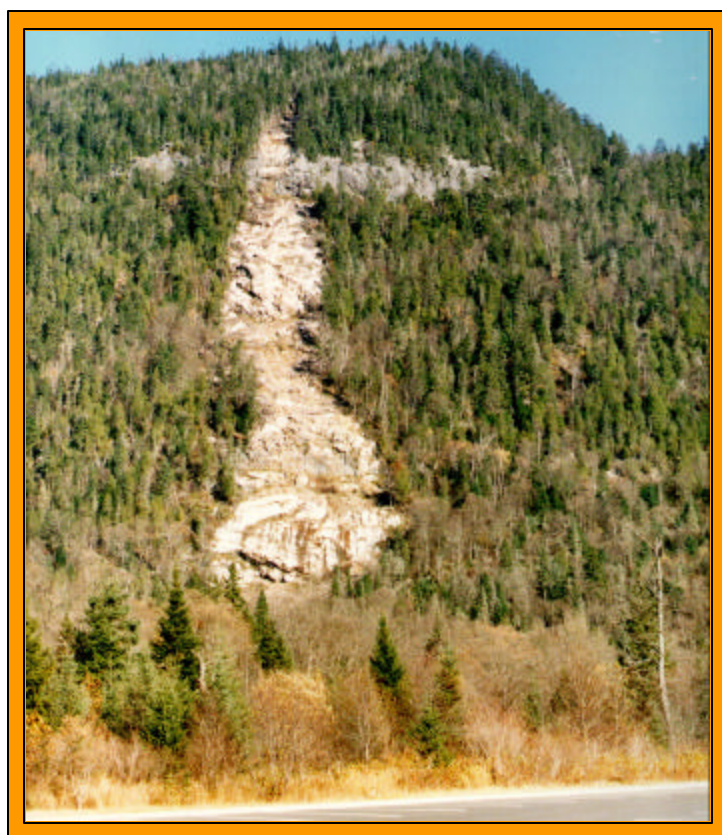
Figure 28 : Vue d'ensemble d'une coulée de débris où la paroi rocheuse a été complètement dénudée.

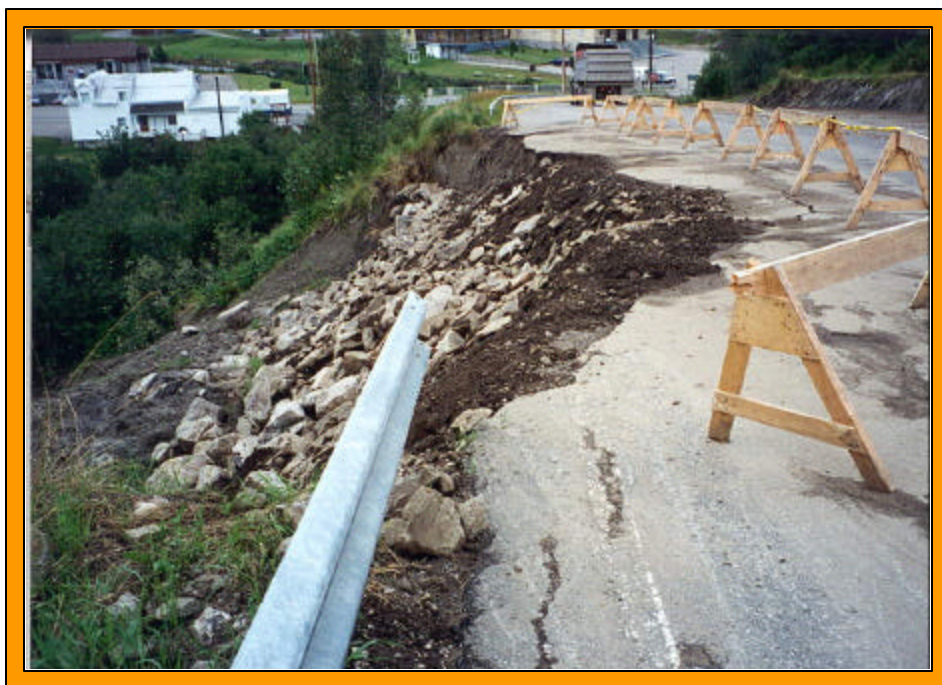
Figure 32 : Route coupée par un glissement de terrain à Rivière-Éternité.

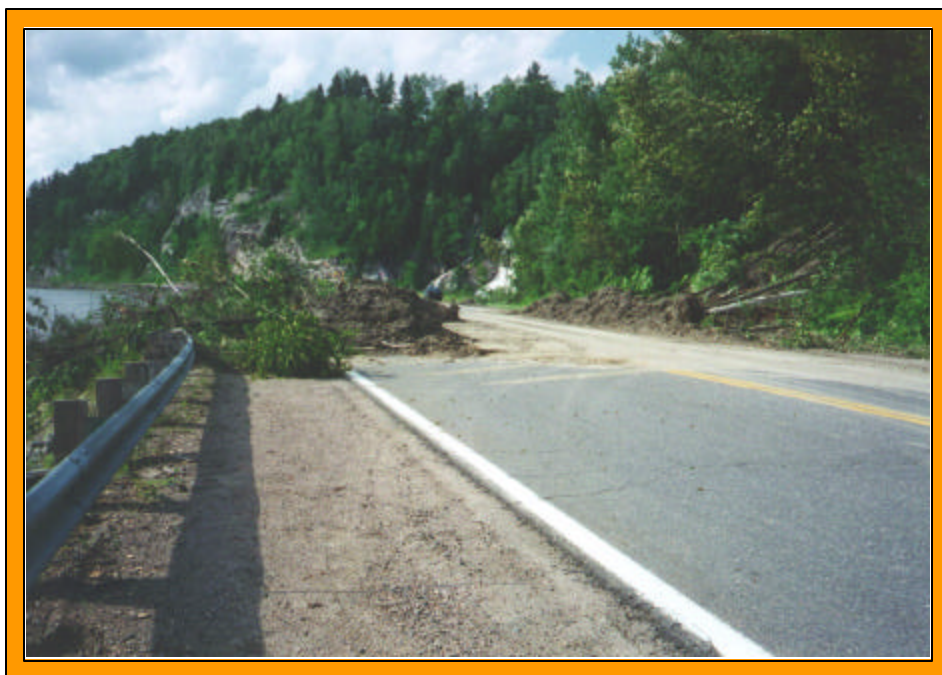
Figure 33 : Route obstruée par les débris d'un glissement de terrain.

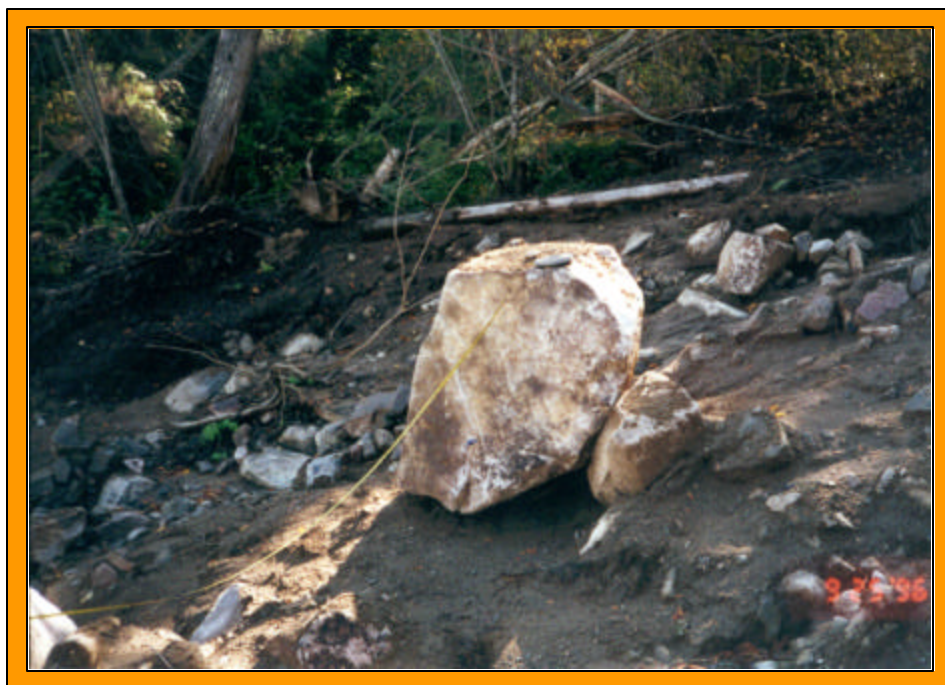
Danger : de nombreuses coulées de débris ont été occasionnées par les pluies de juillet 1996 dans les secteurs montagneux. Après que le mouvement soit terminé, des blocs rocheux, dont le diamètre pouvait atteindre 1,3 mètre, sont restés dans des positions précaires à l'intérieur du corridor de descente des débris (figure 44).

Figure 44 : Bloc rocheux instable dans la cicatrice d'une coulée de débris survenue lors des pluies de juillet 1996 en bordure de la route 172.

Mitigation : à cause de la géométrie des lieux, il était impossible d'enlever tous les blocs pouvant constituer un danger. Le déplacement de la route en dehors de la zone de vulnérabilité n'étant pas envisageable, seule la diminution de l'aléa demeurerait une option valable. L'étude géotechnique réalisée<sup>11</sup> a recommandé l'installation d'une clôture de captage de marque « GEOBRUGG » (figure 45), laquelle est constituée de câbles d'acier et est spécialement conçue pour capter et retenir des blocs d'éboulis de grandes dimensions. Cette méthode constituait une première pour le MTQ et, à notre connaissance, pour tout le Québec. Cette solution a eu pour effet de diminuer à un niveau acceptable la probabilité qu'un usager de la route soit affecté par le danger.

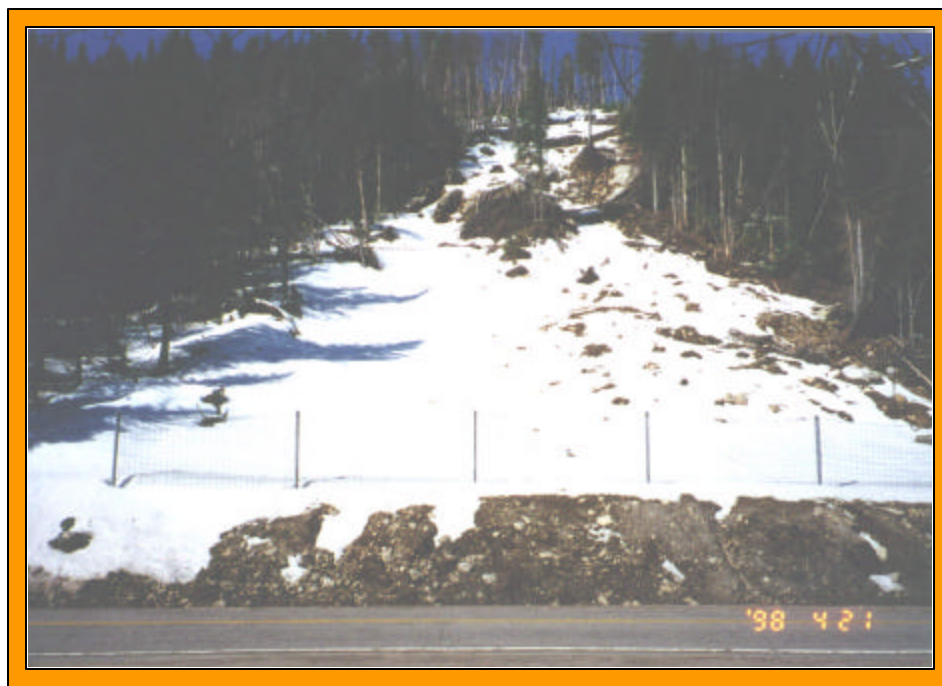
Figure 45: Clôture de captage servant à retenir les blocs rocheux éboulés; route 169, kilomètre 22, parc des Laurentides.

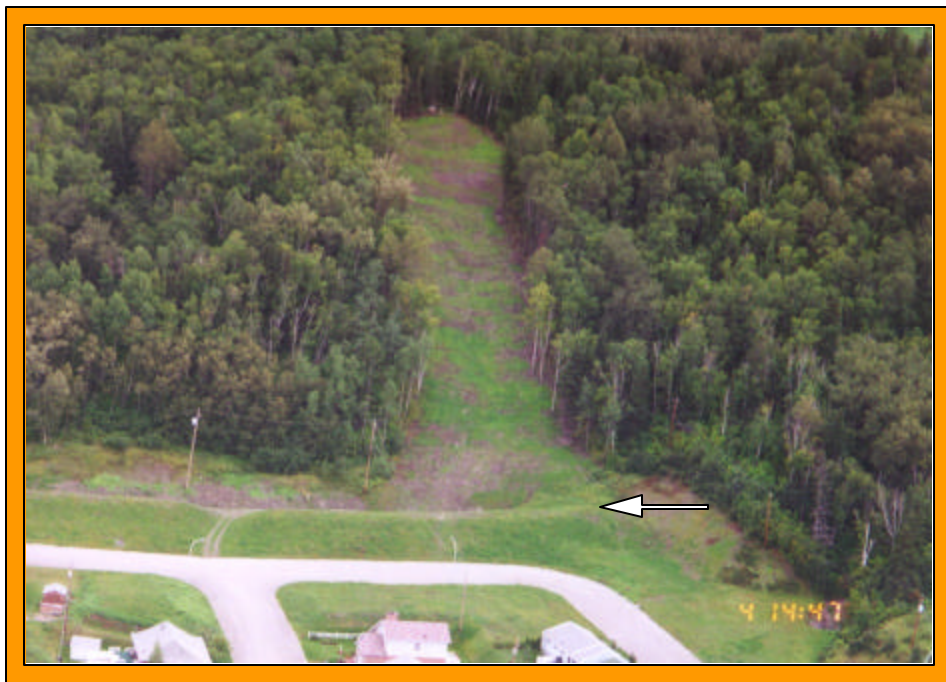
Figure 50 : Vue en hélicoptère de la digue en enrochement et de la cicatrice régalee du glissement de la rue Henry-McNicoll, La Baie.

Note : La flèche indique le sens de prise de vue de la photographie précédente.

directement au pied du talus a permis de diminuer la vulnérabilité du site. Ensuite, pour protéger la rue et la deuxième rangée de maisons qui devenait totalement exposée, il a été proposé de construire, à la place des maisons démenagées, une digue de retenue en enrochement avec fosse de captage (figure 49). Cet ouvrage n'empêche pas un glissement superficiel ou une coulée de boue de se produire, mais permet d'éliminer le risque pour tous les autres éléments à protéger en diminuant la vulnérabilité et l'aléa lié à l'étalement des débris. La figure 50 montre, en plus de la digue, le couloir des débris qui a été régalé et ensemencé.

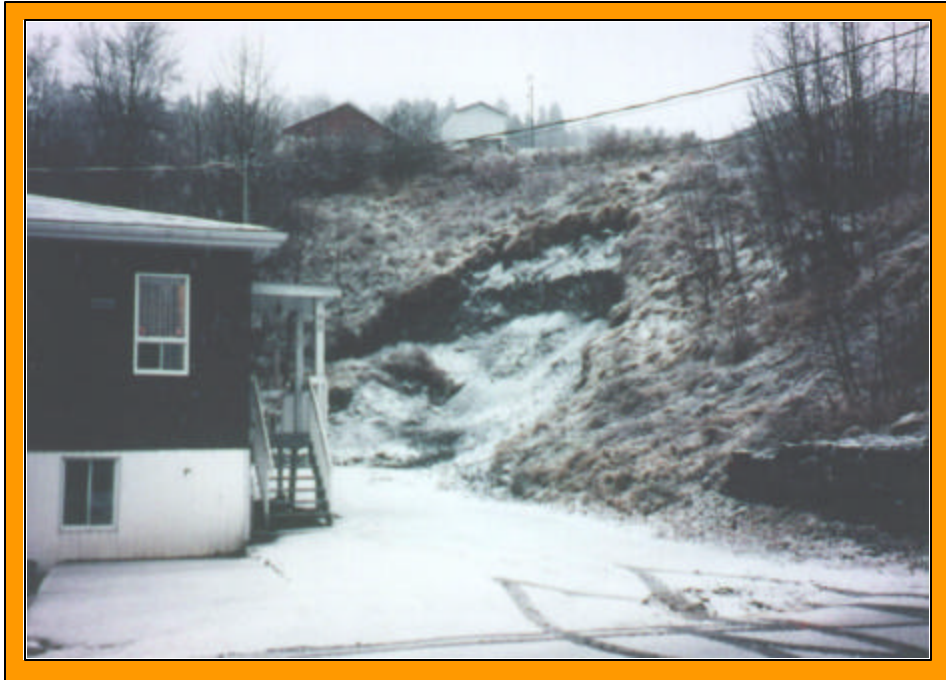
Danger : le talus argileux situé derrière la rue de la Victoire à Chicoutimi avait dix-huit mètres de hauteur et des pentes très raides d'environ 40 degrés. Lors du sinistre de 1996, les débris d'un décrochement sont venus heurter le mur de fondation d'un bâtiment à logements (figure 51). Ils ont causé des dommages importants à la galerie et se sont étalés dans le stationnement. Ce type de danger était encore présent le long des talus adjacents. Dans la pente, d'anciennes cicatrices de décrochement étaient visibles. De plus, un mur de soutènement en bois était en train de basculer et menaçait le mur arrière d'une maison.

Figure 51 : Glissement de type décrochement ; rue de la Victoire, Chicoutimi.  
 Note : Les débris avaient heurté la galerie et s'étaient étalés dans le stationnement.

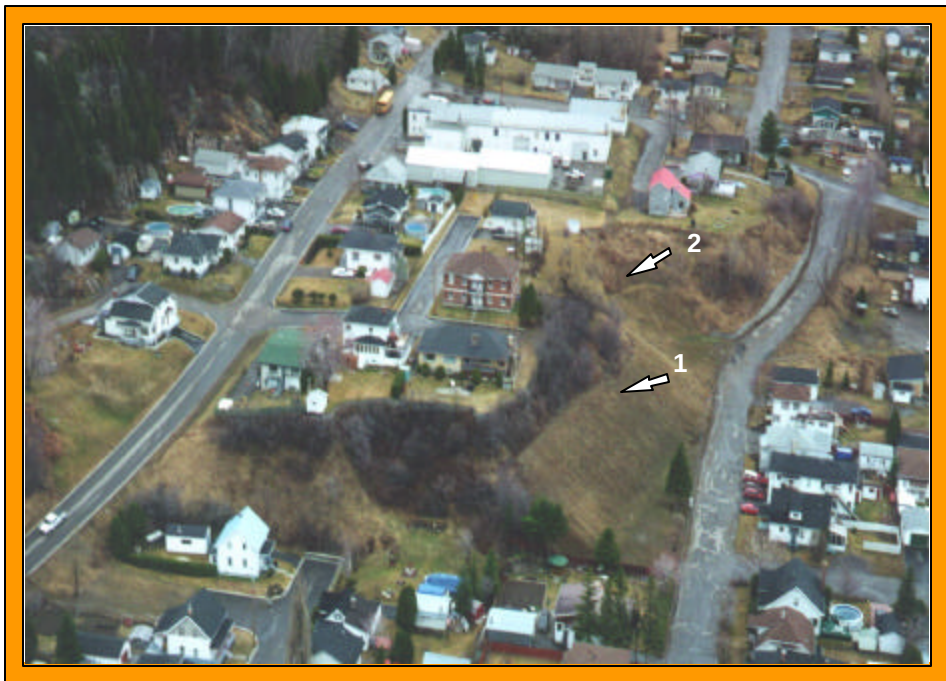
Figure 52 : Vue du contrepoids (flèche n° 1) servant à stabiliser le talus;  
 rue de la Victoire, Chicoutimi.

Note : Des bâtiments au pied du talus ont été déménagés pour la construction du contrepoids qui fut recouvert de terre végétale et ensemencé. La flèche no. 2 indique l'emplacement du glissement montré à la figure 51.

Mitigation: à cause de la diversité des zones vulnérables et des nombreux éléments qui y étaient inclus, il devenait nécessaire d'intervenir pour abaisser considérablement le niveau de risque. Afin de réaliser des travaux de confortement économiquement acceptables, les bâtiments les plus vulnérables ont été déplacés, soit deux maisons unifamiliales et un bâtiment à logements. Cette intervention a permis de construire un contrepoids recouvrant la majeure partie du talus (figure 52), ce qui a eu pour effet de diminuer l'aléa. De plus, les calculs de stabilité<sup>15</sup> ont démontré que ces travaux permettaient d'éliminer les principaux dangers de glissement qui auraient pu affecter tous les éléments essentiels précités.

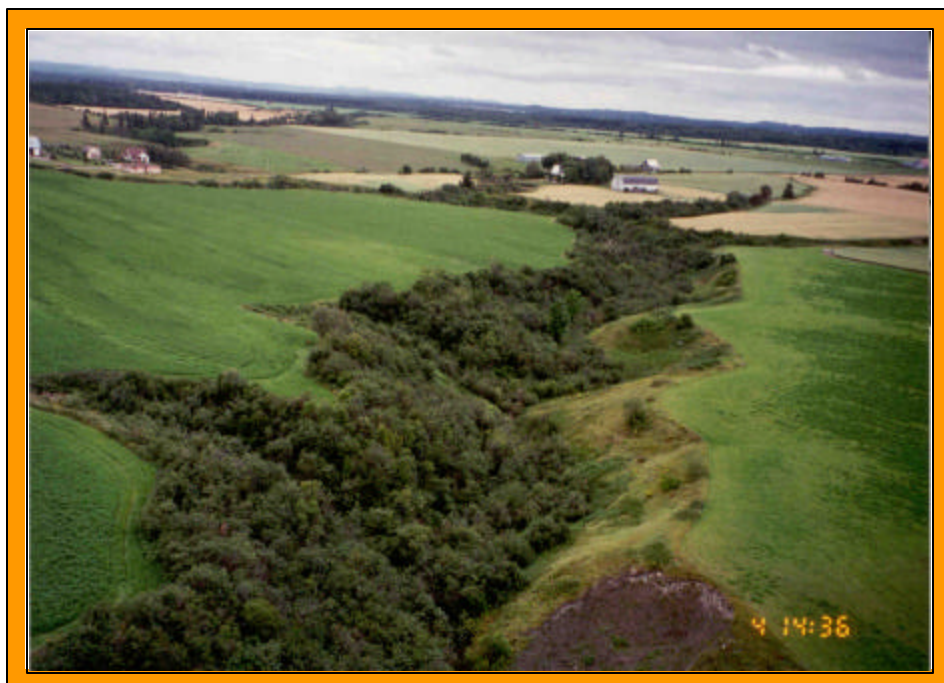
Les ruisseaux à La Baie et les affluents de la Couchepaganiche à Métabetchouan sont de type «ravin» avec des lits étroits en forme de « V » (figure 55). Ils ont des dénivelés comprises entre 10 et 35 mètres et présentent des berges escarpées avec des inclinaisons de l'ordre de 30 à 48 degrés. La pente longitudinale de leur lit est forte. L'épaisseur des dépôts argileux (entre 20 et 70 m) est presque toujours très supérieure à la hauteur des talus, sauf à certains endroits où le roc affleure de façon ponctuelle dans le lit des ruisseaux. Les bassins de drainage sont de forme dendritique, ce qui est typique des cours d'eau qui se développent sur une plaine argileuse (figure 56). La nature peu perméable des sols argileux engendre plus de ruissellement et moins d'infiltration. C'est ce qui explique en partie que ces ruisseaux ont de bons débits malgré leur forme étroite (tableau IV). Sur les photos aériennes, les cicatrices de grandes coulées argileuses qui se sont produites le long et à la tête de ces ravins sont bien visibles (figure 57).

Figure 55 : Exemple d'un ruisseau de type ravin en forme de « V »; ruisseau Rouge, La Baie, (fig. 56).

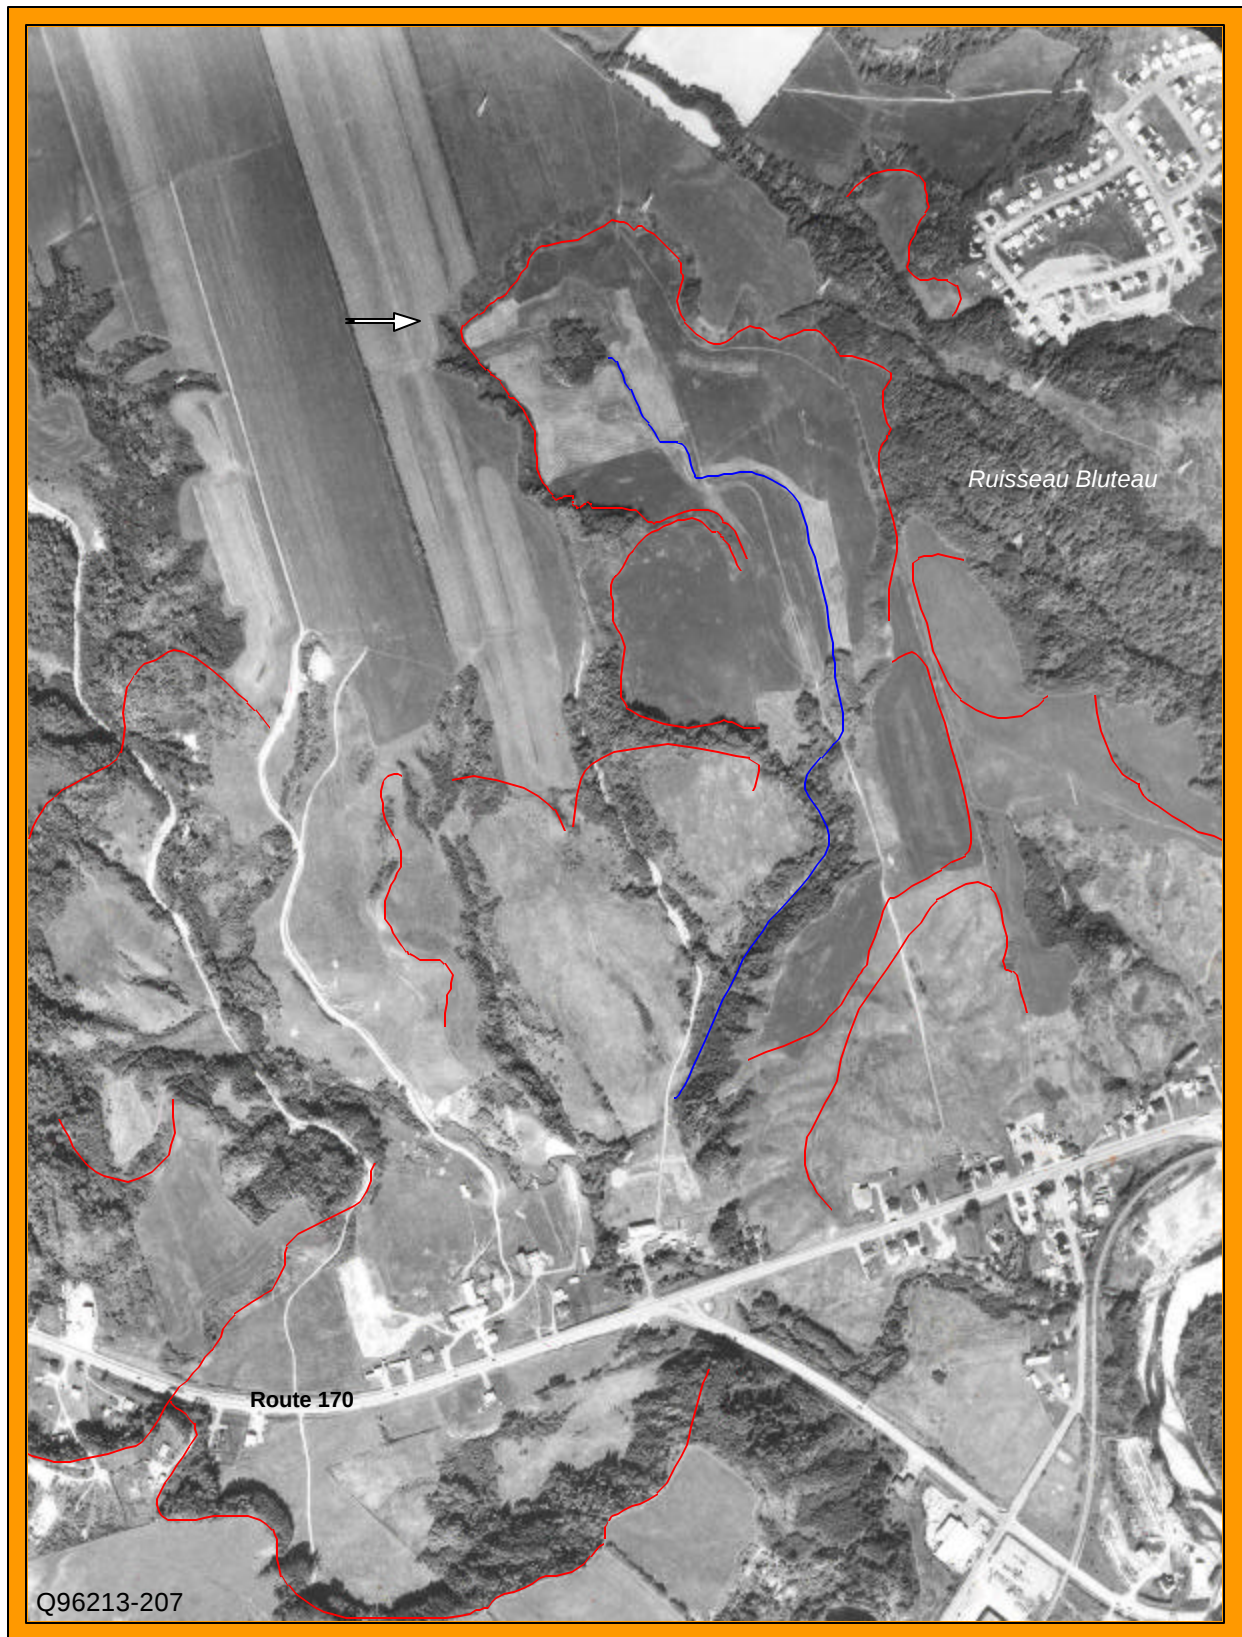
Figure 57 : Photographie aérienne montrant des cicatrices de coulées argileuses dont une immense (flèche) amorcée à la tête d'un ruisseau adjacent au ruisseau Bluteau, La Baie.

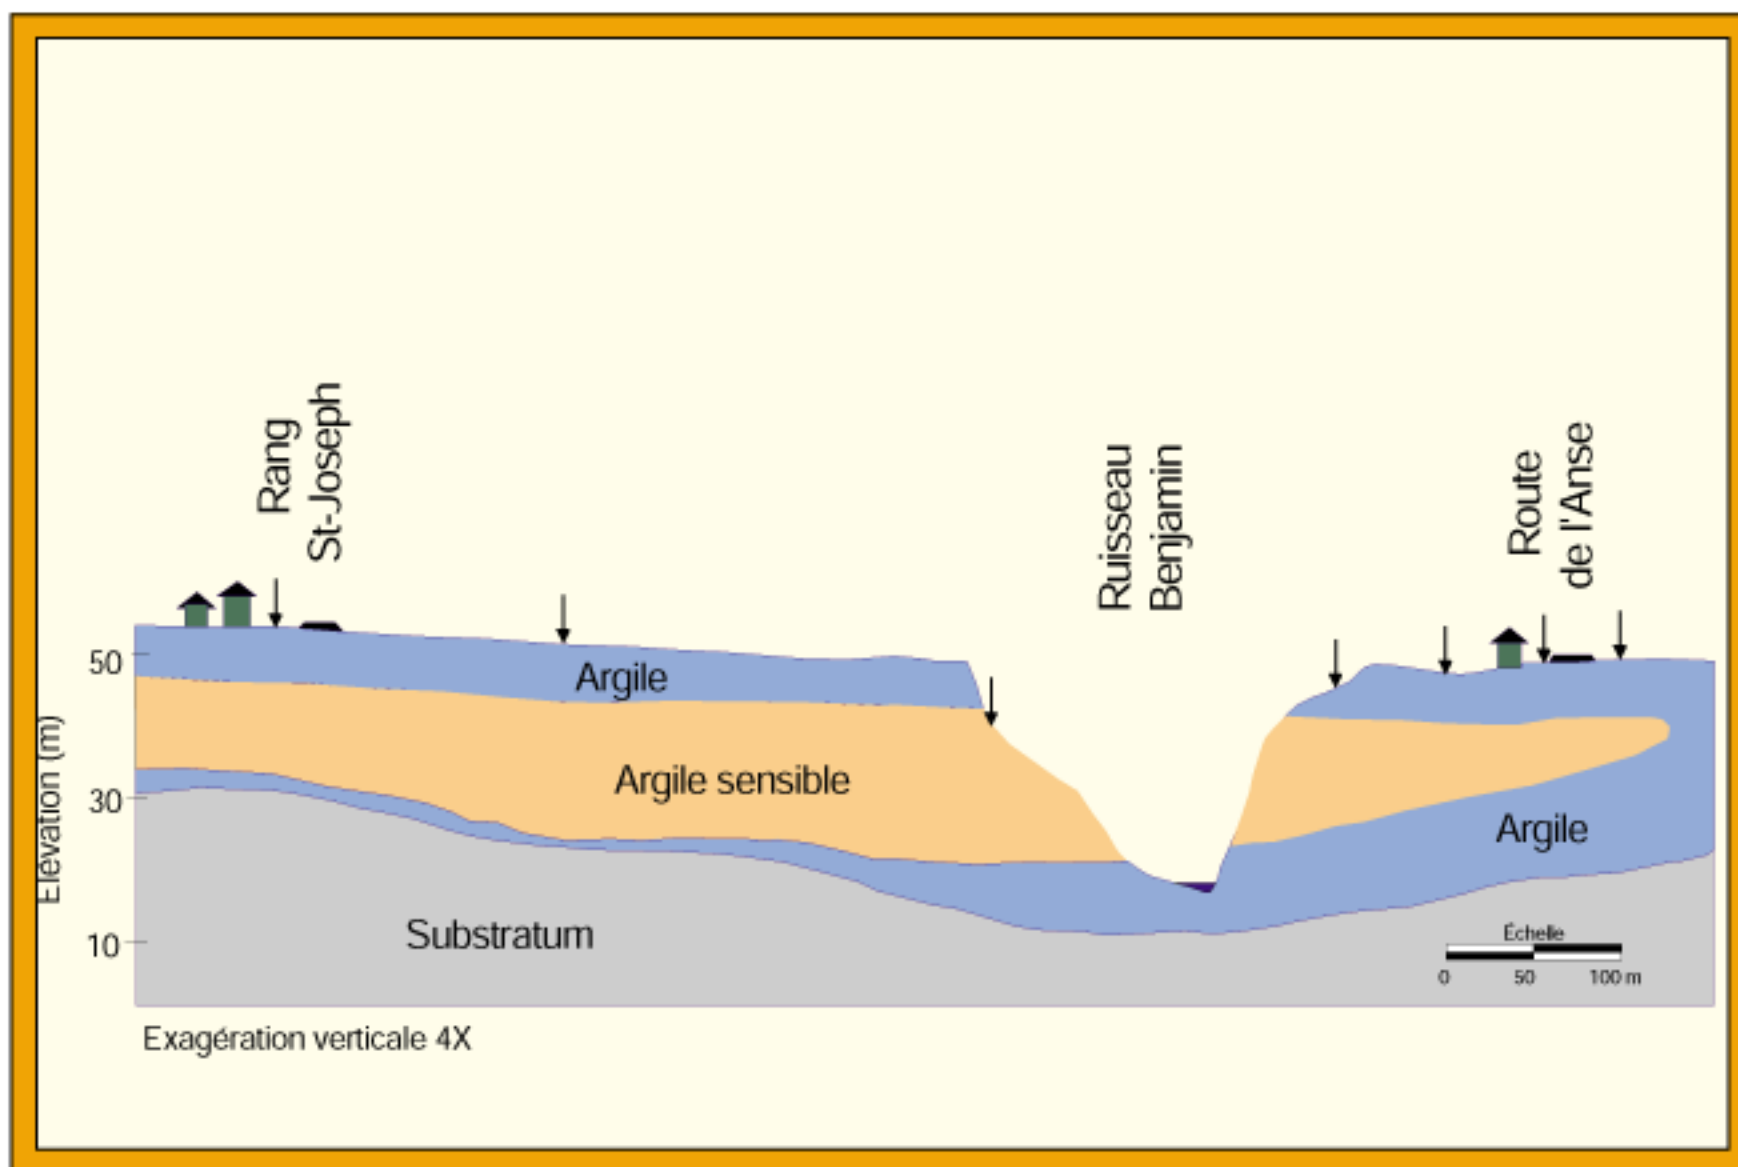
Figure 58: Exemple des caractéristiques d'un secteur à risque de coulée argileuse à La Baie.

Le croquis de la figure 58 et les données de la figure 59 montrent un exemple de site à risque de coulée argileuse et les investigations nécessaires à la caractérisation du contexte géotechnique. Dans cet exemple typique, le ravin profond et escarpé présente des pentes de stabilité marginale (talus très abrupts dénudés par l'érosion). Les nids de piézomètre installés pour mesurer les pressions d'eau souterraine dans le massif argileux ont enregistré des conditions artésiennes au niveau du lit du ruisseau (figure 59), ce qui était à prévoir à cause de la forme étroite et profonde du ravin. Ces gradients de pied sont très néfastes pour la stabilité globale du talus et favorisent le développement de surface de rupture profonde. La stratigraphie des sols et la localisation de la couche d'argile sensible montrent qu'il n'y a aucun obstacle géologique à la rétrogression potentielle d'une coulée argileuse et que l'argile sensible s'étend jusque sous les zones habitées. À cet endroit, tous les facteurs étaient réunis pour qu'une coulée argileuse d'envergure se développe. Des conditions semblables ont été observées à tous les sites qui furent confortés.

Note : Les flèches indiquent la localisation des sondages et de l'instrumentation nécessaires à l'étude géotechnique.

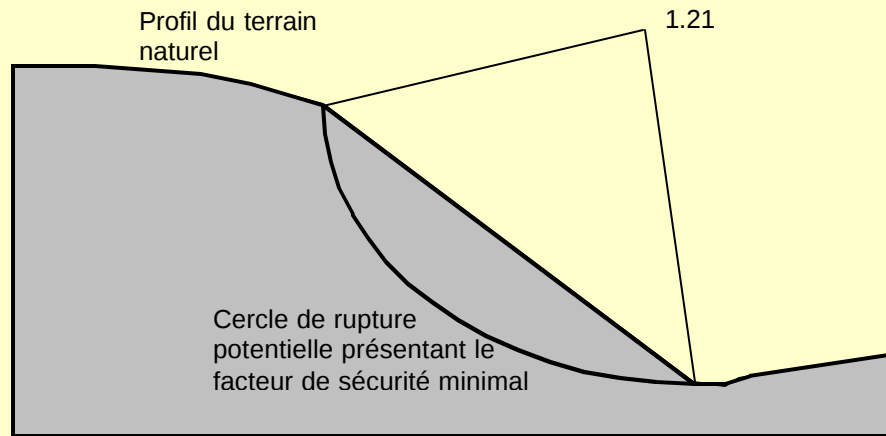
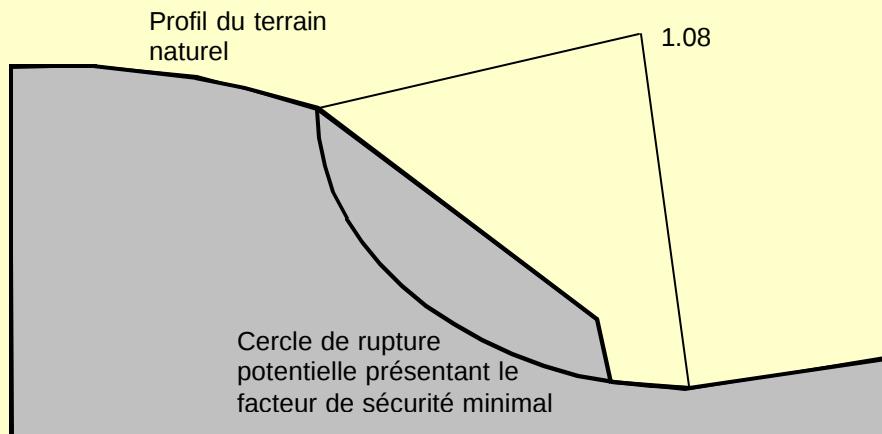
Figure 60 : Exemple de l'effet de l'érosion sur le facteur de sécurité d'un talus.

L'érosion provoquée par la crue liée aux pluies a eu un impact majeur sur la stabilité des talus. Comme l'illustre la figure 60, même si l'érosion du pied d'un talus est mineure, son effet sur le facteur de sécurité de la pente peut être majeur car elle amène celle-ci vers un état de stabilité

Avant érosion  
 $F.S._{min} = 1.21$

Après érosion  
 $F.S._{min} = 1.08$

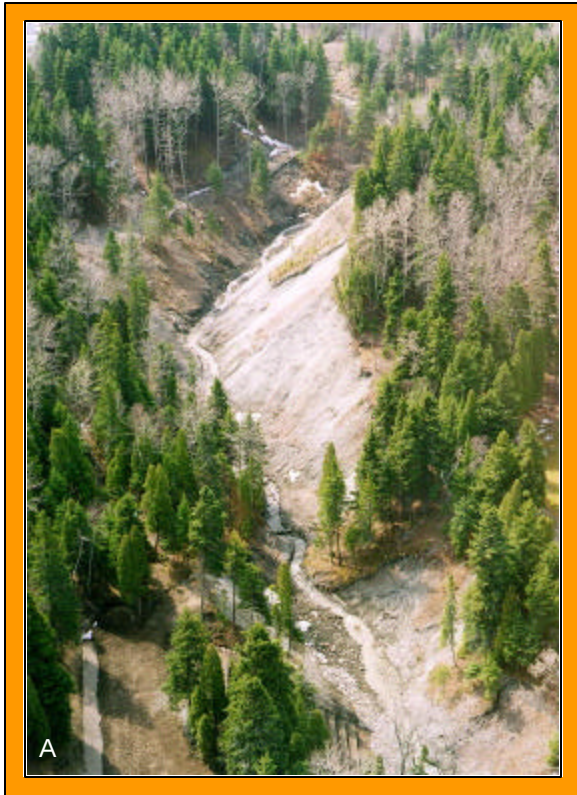
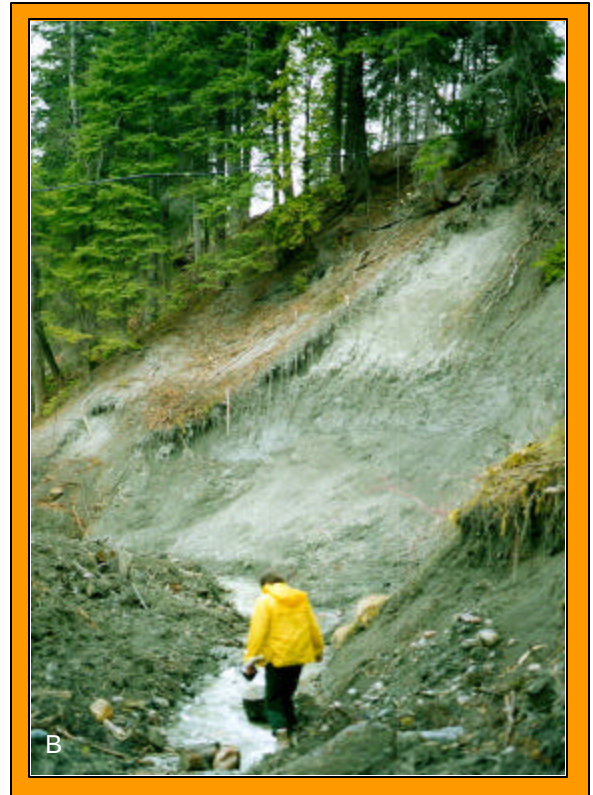
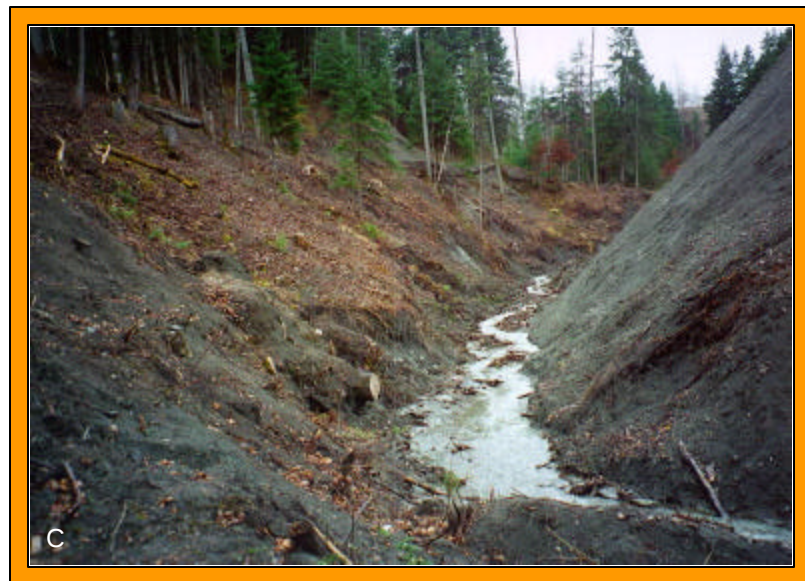
Figure 66 : Exemples d'érosion et de glissements superficiels dans le ruisseau Dufour (zone 4, fig. 53).
