**GESTION DES RISQUES DE GLISSEMENT DE TERRAIN  
LIÉS AUX PLUIES DES 19 ET 20 JUILLET 1996  
AU SAGUENAY – LAC-SAINT-JEAN**

**BILAN DE LA COLLABORATION DU  
SERVICE DE LA GÉOTECHNIQUE ET DE LA GÉOLOGIE  
DIRECTION DU LABORATOIRE DES CHAUSSÉES  
MINISTÈRE DES TRANSPORTS DU QUÉBEC**

**Rapport soumis au  
BUREAU DE RECONSTRUCTION ET DE RELANCE  
DU SAGUENAY – LAC-SAINT-JEAN**

**Décembre 1999**

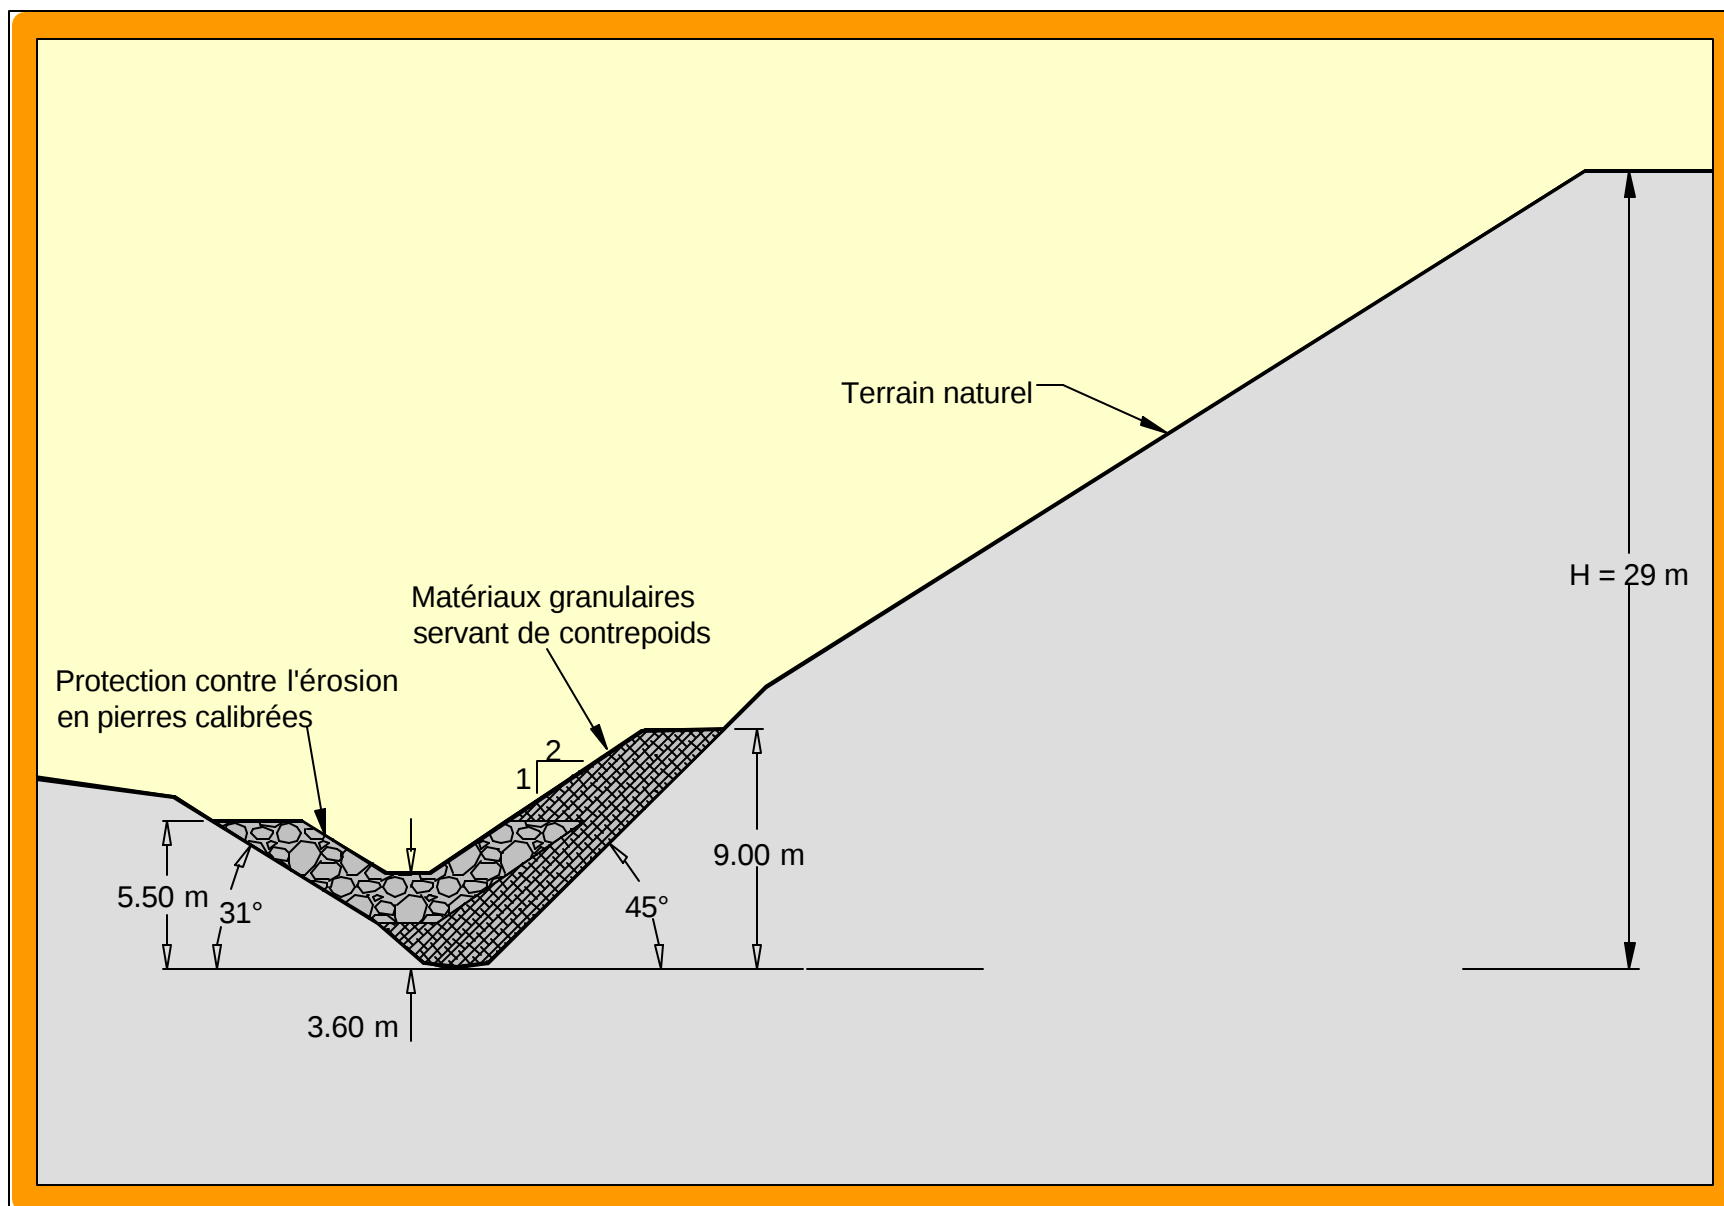
Figure 68 : Croquis illustrant des interventions effectuées dans les ruisseaux en forme de « V ».

Note : la hauteur totale du talus est de 29 mètres.

La figure 68 montre une coupe type des interventions effectuées dans les ruisseaux en « V ». Comme le lit du cours d'eau se creusait et que les points d'érosion variaient rapidement d'un côté à l'autre du ruisseau ou affectaient parfois l'ensemble du lit (voir photos 65 et 66), l'intervention devait être réalisée en continu. D'autre part, la géométrie des lieux a influencé fortement le dimensionnement final des travaux. En effet, l'étroitesse du lit a obligé le rehaussement du niveau

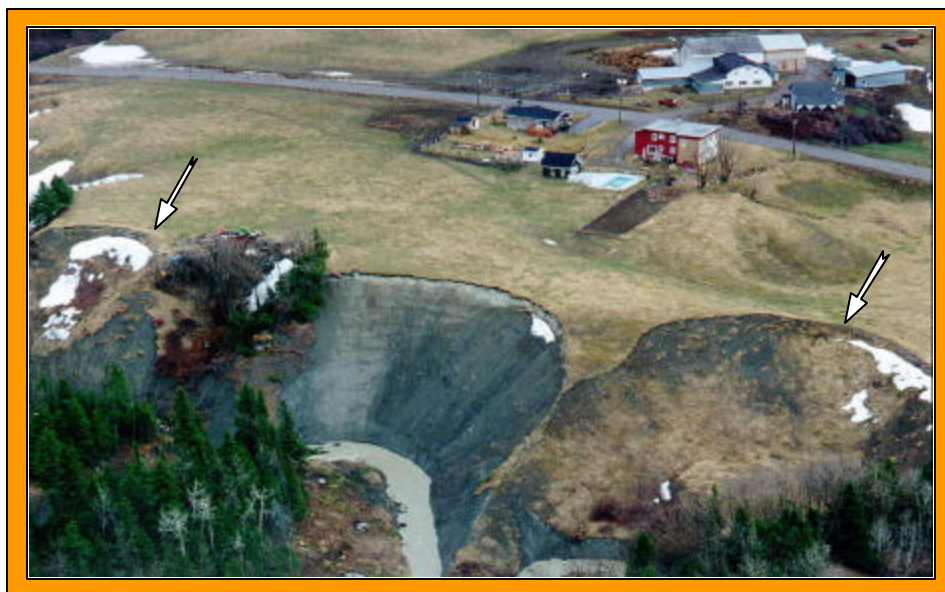
**Zone à probabilité élevée (ZPE)** : talus à pente forte présentant des signes majeurs d'instabilité ou subissant des processus d'érosion lors de la cartographie (figures 77 et 78). Dans ces zones, la stabilité du talus se dégrade continuellement et l'apparition d'un glissement de terrain est fortement probable sans que l'on puisse cependant en fixer l'échéance.

Figure 77 : Exemple de zone à probabilité élevée de glissement de terrain avec secteur à risque de coulée argileuse à l'arrière.

Note : Talus subissant de l'érosion continue provoquant des glissements superficiels. Les flèches pointent des cicatrices de glissements rotationnels importants. Ce secteur fait partie des zones confortées.
