# L'impact du réchauffement climatique sur les aéroports du Nunavik : caractéristiques du pergélisol et caractérisation des processus de dégradation des pistes.

Allard, M., Fortier, R., Sarrazin, D., Calmels, F., Fortier, D., Chaumont, D., Savard, J.P. et A. Tarussov

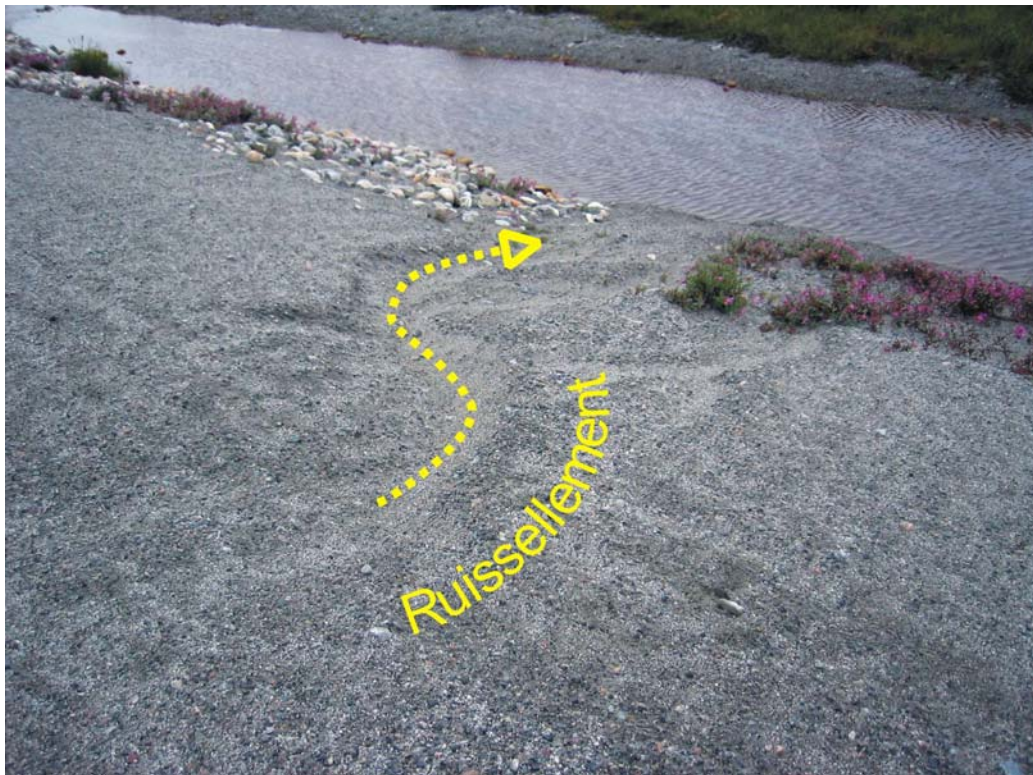
**Figure 13 Incisions dues au ruissellement dans les talus côtés nord de la piste d'Inukjuak**

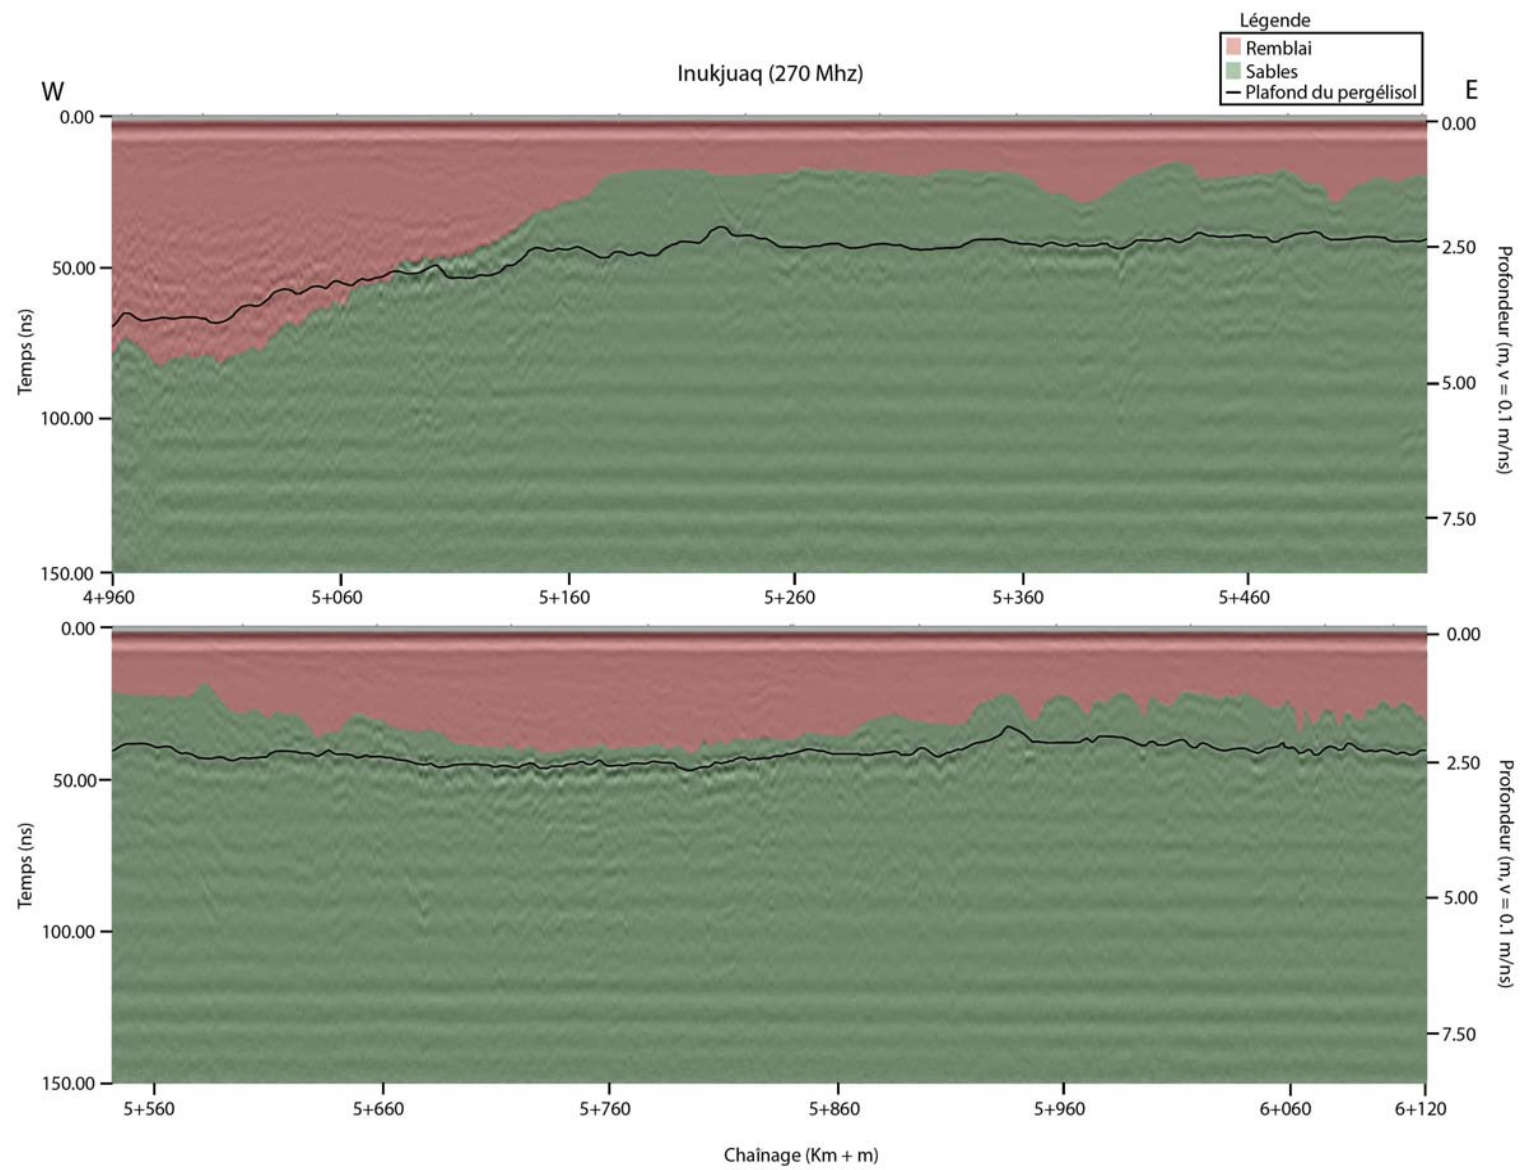
**Figure 17** Profil au géoradar de la piste d'Inujuak

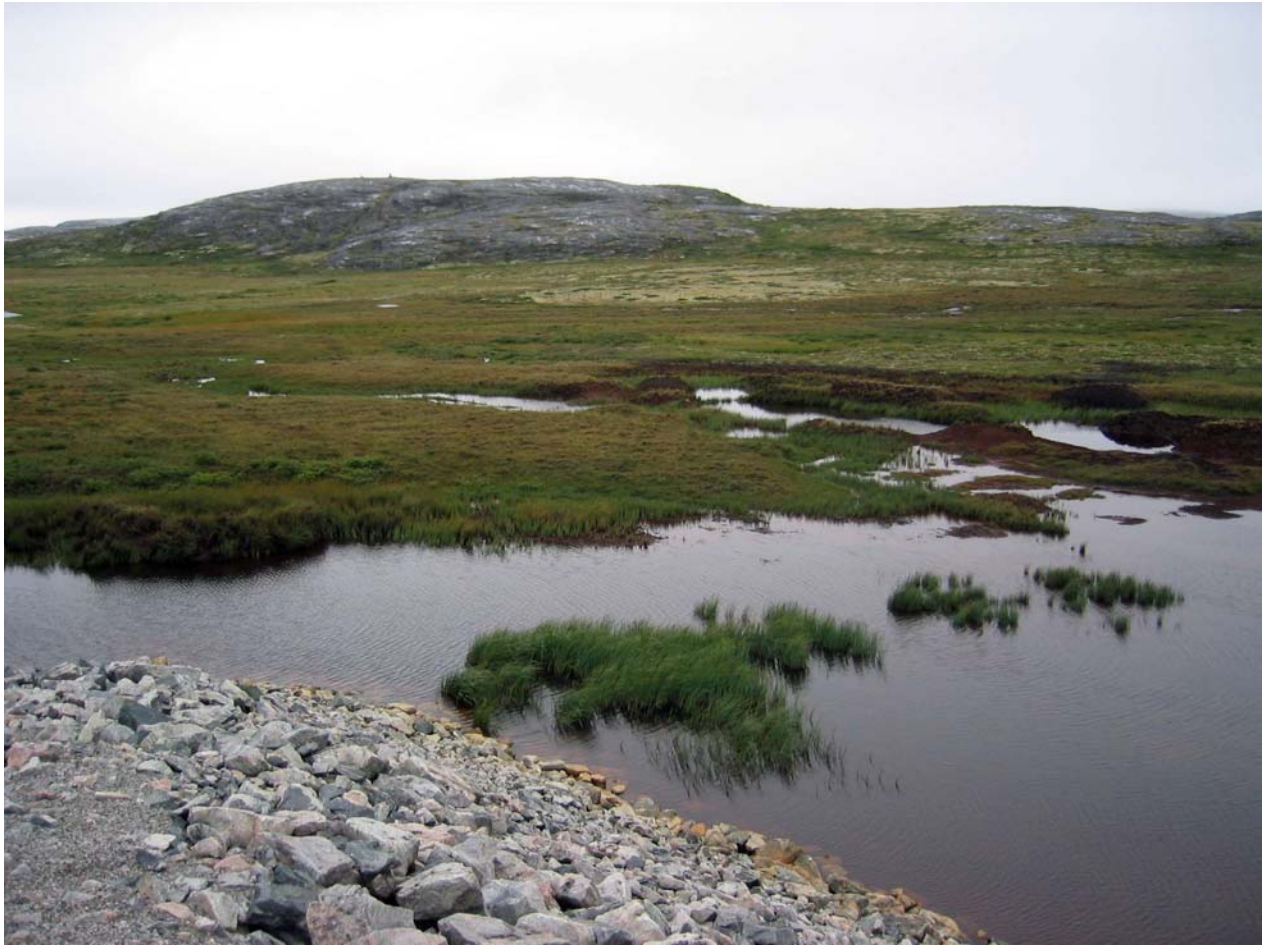
**Figure 18** Mare baignant le pied du talus, à l'extrémité ouest de la piste d'Inukjuak

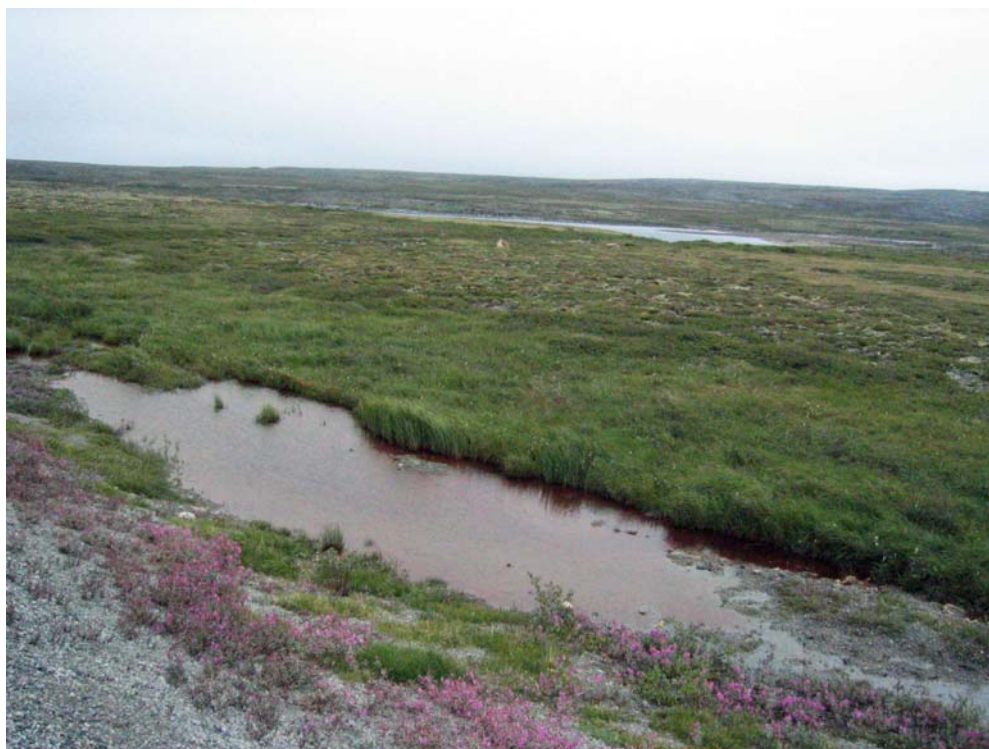
**Figure 22 Mare et fossé de drainage saturé en eau en bordure sud de la piste**

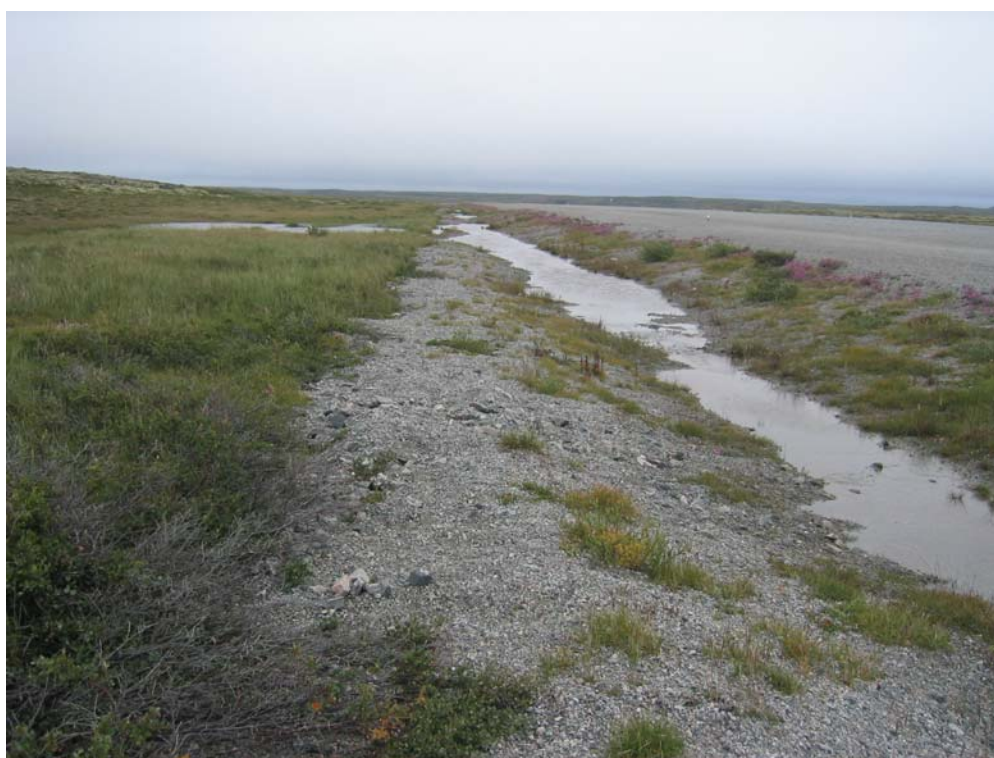
**Figure 23 Fossé contenant de l'eau en bordure nord de la piste**

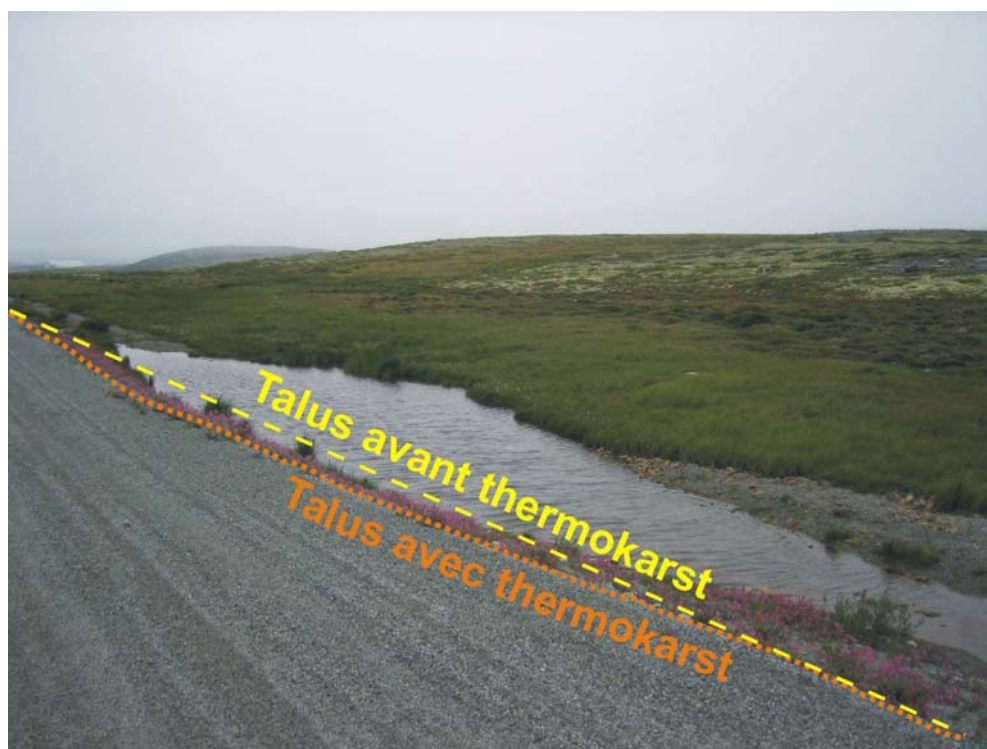
**Figure 26** Processus thermokarstique associé à un affaissement du talus en bordure nord de la piste

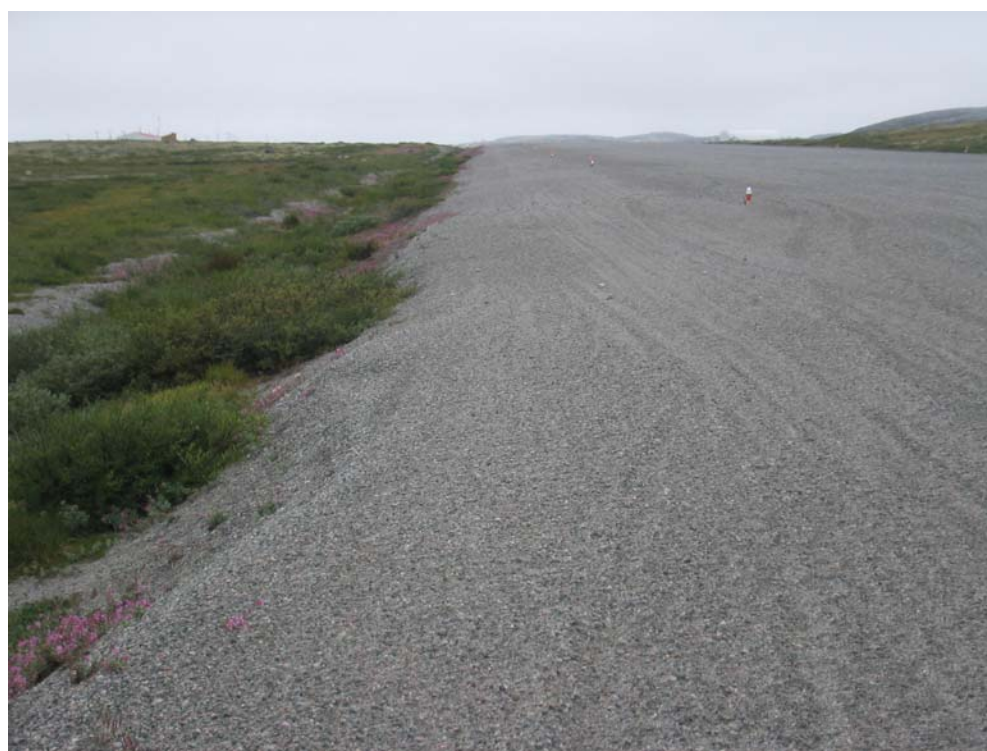
**Figure 27** Végétation arbustive sur le talus du côté sud de la piste, indice d'un couvert neigeux important durant l'hiver.

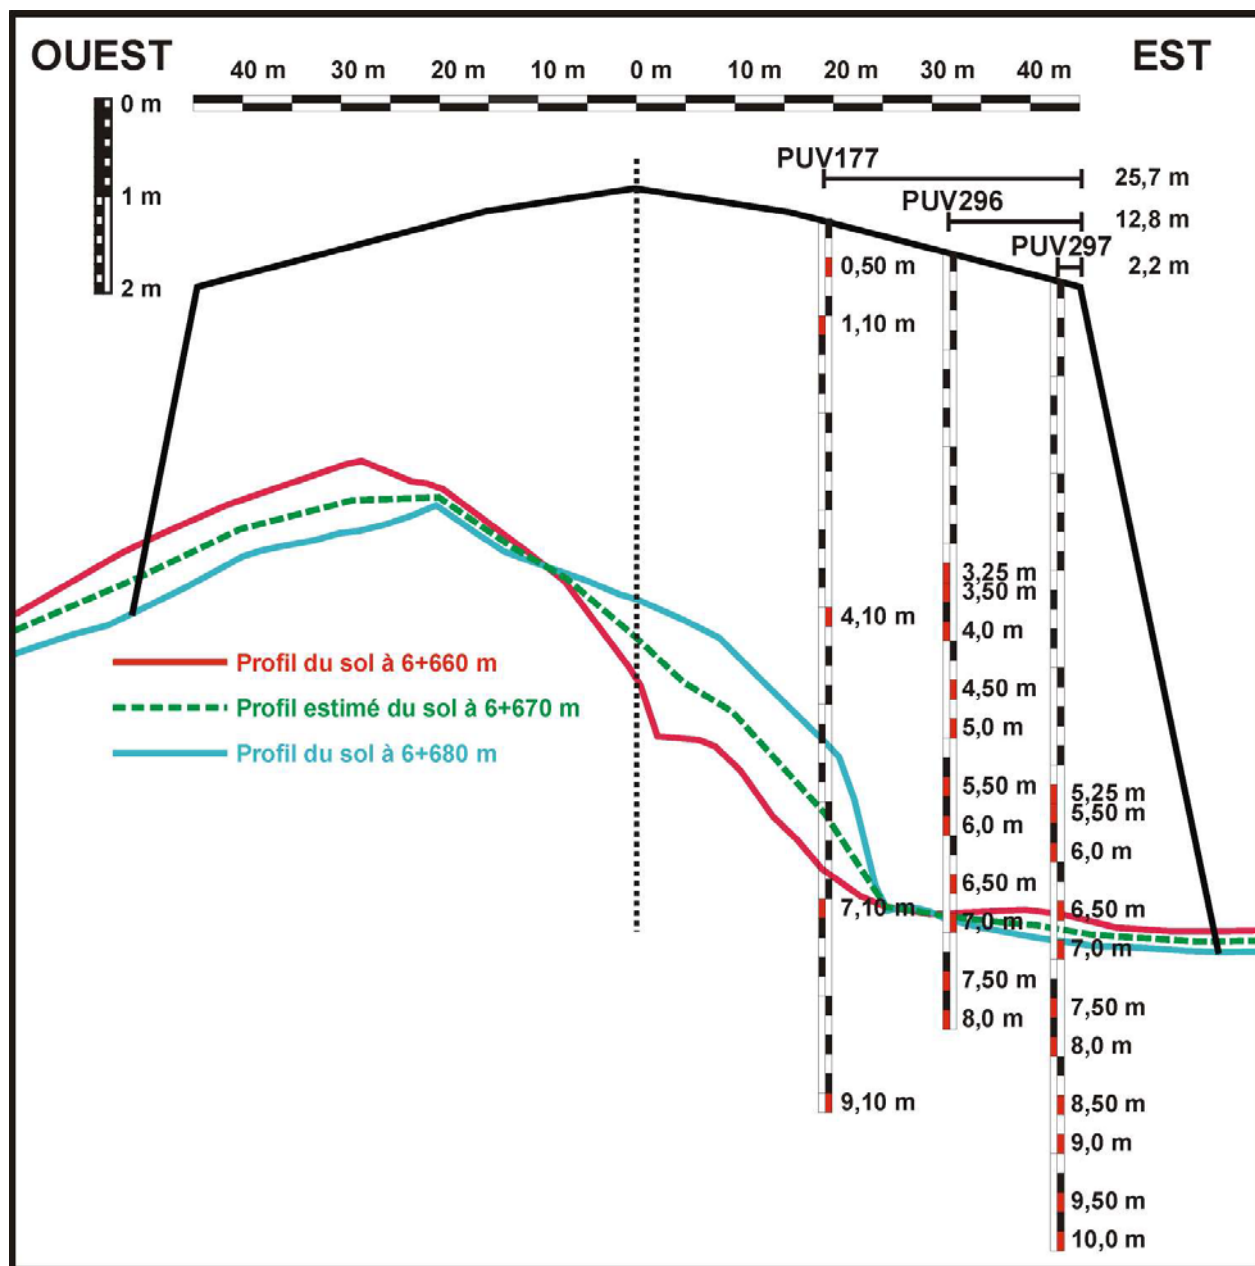
Lors de la construction de la piste, trois câbles à thermistances (PUV177 PUV296 et PUV297) furent installés selon un alignement transversal à travers le remblai au chaînage 6+670 m, là où son épaisseur était la plus importante. La figure 31 présente un schéma en coupe transversale du remblai à cet endroit et le positionnement des câbles. Ces câbles ne furent automatisés qu'en 2005 ; jusqu'alors les données étaient collectées manuellement et étaient très fragmentaires.

Figure 31 Coupe transversale du remblai au chaînage 6+670 m

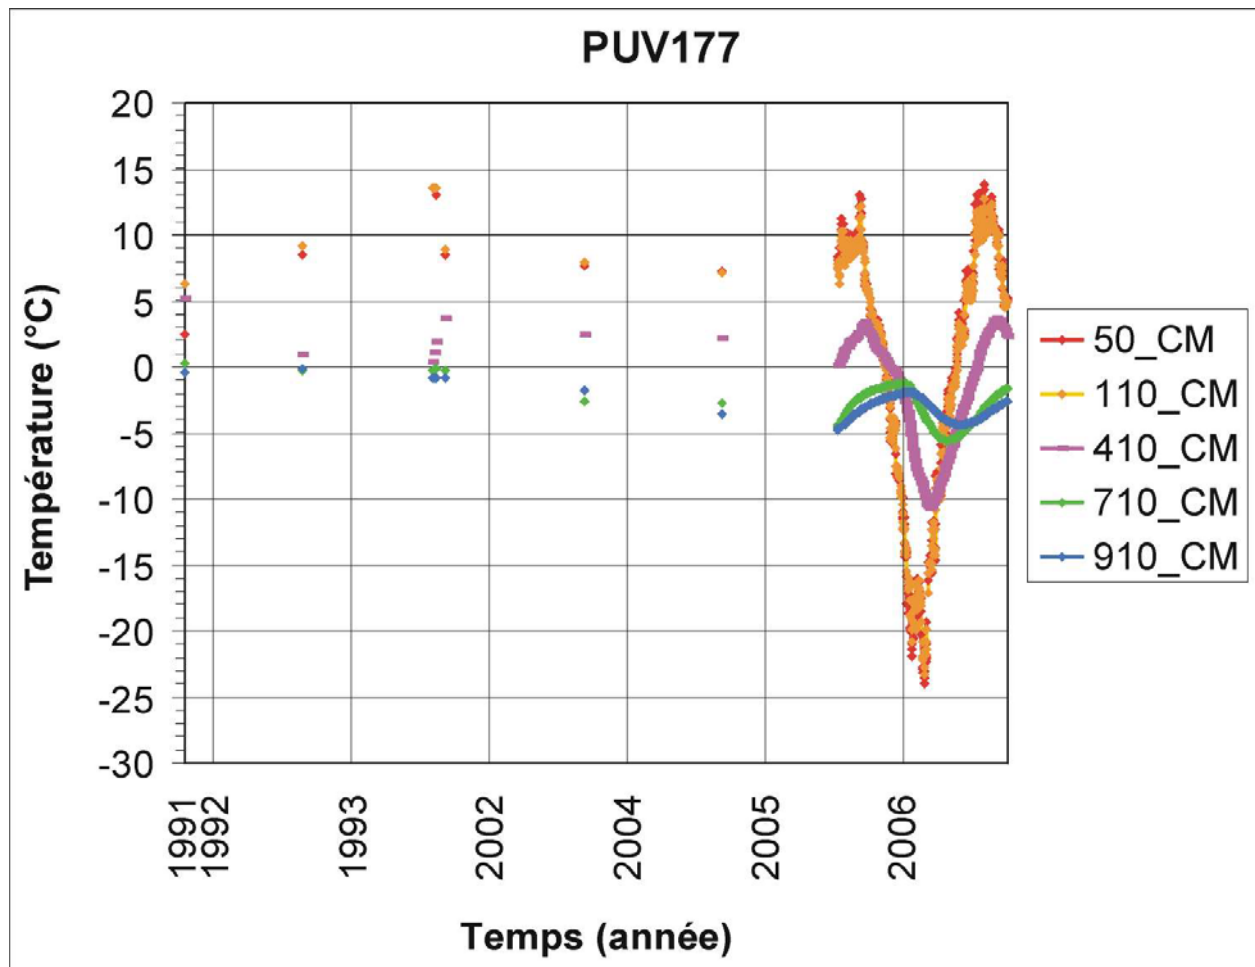
L'étude des données issues des câbles situés dans la piste met en évidence que le front de dégel ne se rend pas actuellement jusqu'au terrain naturel. En effet pour le câble PUV177, le dégel atteint 5,9 m sous le remblai ; or à cet endroit l'épaisseur du remblai est proche de 6,5 m (Figure 31 et 33). De plus, le patron des courbes de température ne démontre pas qu'une arrivée d'eau se produit sous la piste à cet endroit lors du dégel printanier. En ce qui concerne les câbles PUV196 et PUV197 (Figures 34 et 35 respectivement), l'analyse des données démontre que consécutivement à la construction de la piste, le plafond du pergélisol est progressivement remonté à travers le remblai. Maintenant, le dégel n'atteint pas 4 m de profondeur dans le cas de PUV296 et moins de 5,25 m dans le cas de PUV297.

Figure 33 Températures du sol dans la piste de Purvirnituq(PUV177) à 6+270 m

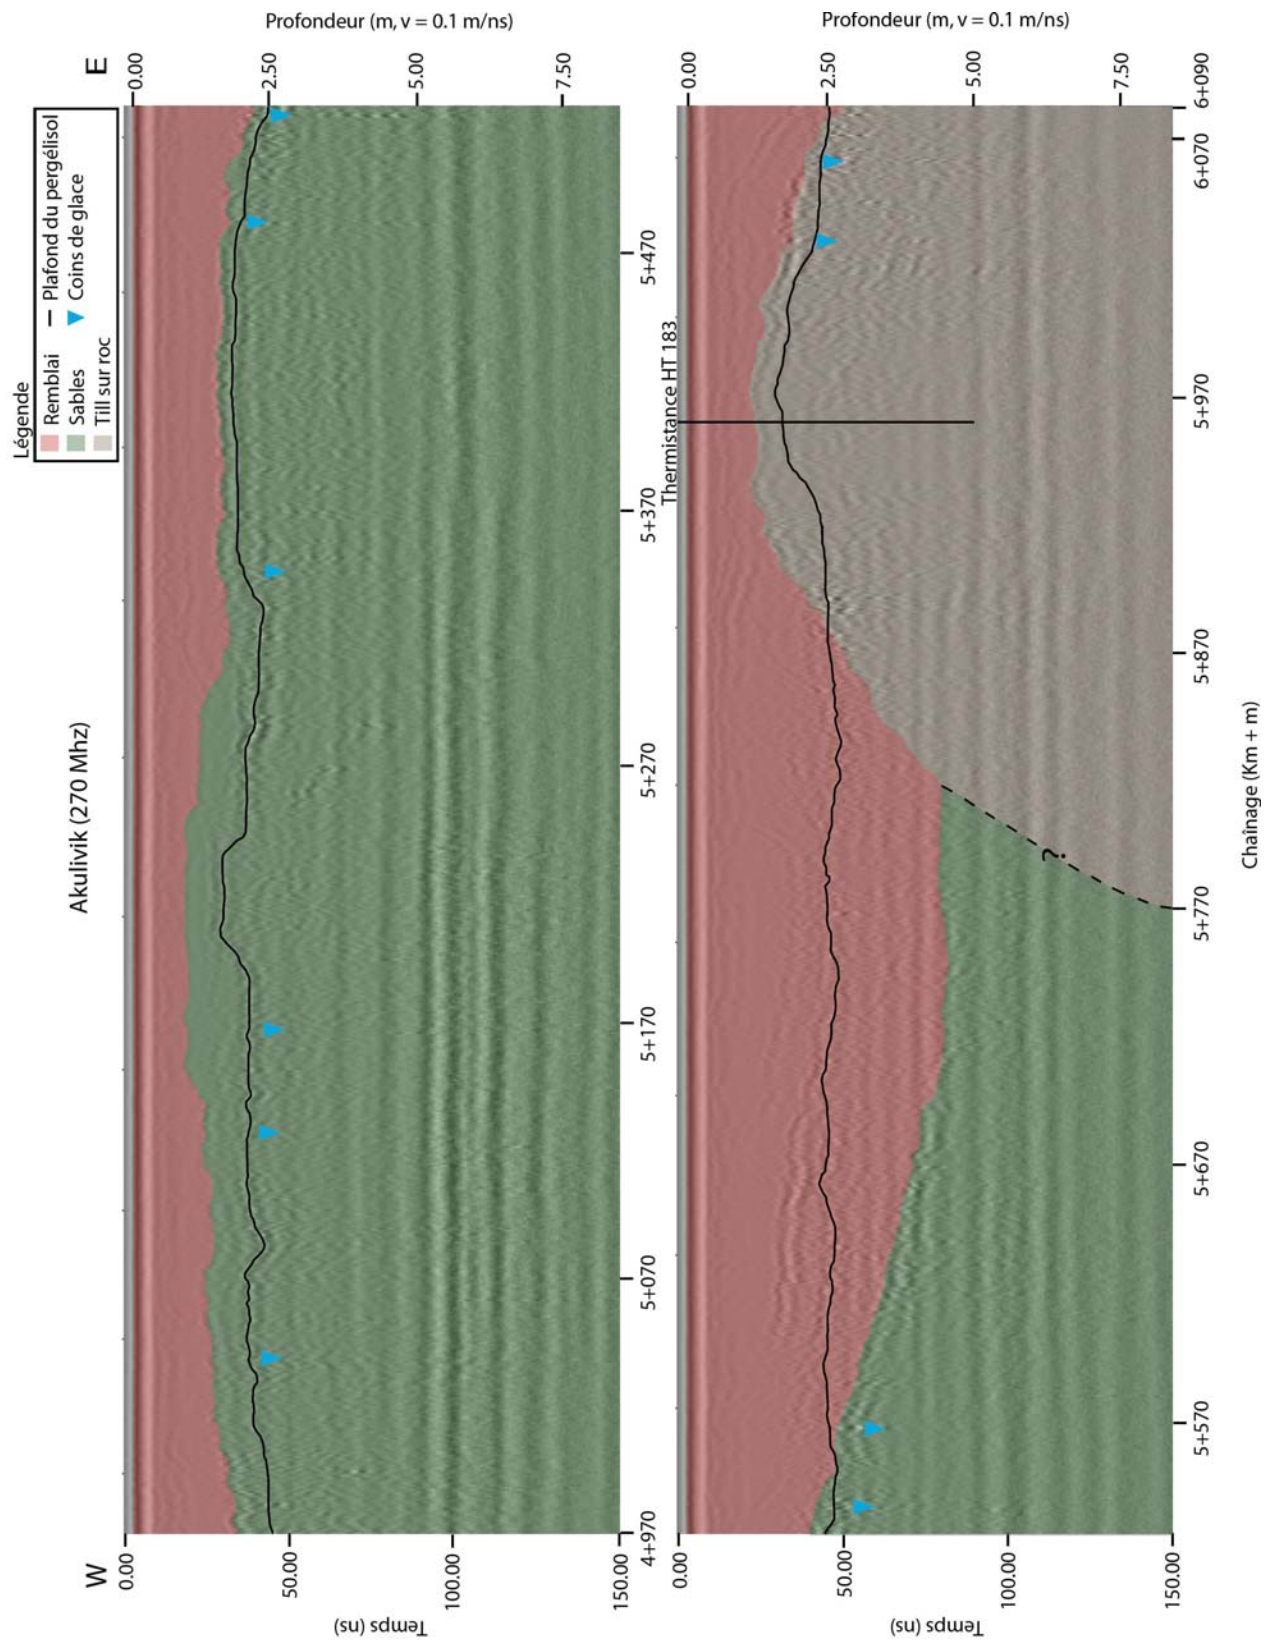
Le profil au géoradar produit par Inspection Radar Ltée (Figure 39) confirme les observations faites sur le terrain, ainsi que par photo-interprétation. Le contact avec le plafond du pergélisol peut être suivi. Pour un secteur de la piste (du chaînage 5+550 m au chaînage 5+880 m), l'épaisseur de la couche active ne dépasse pas l'épaisseur du remblai ce qui, pour un temps encore, la met à l'abri des tassements dus au dégel du pergélisol.

Figure 39 Profil au géoradar .

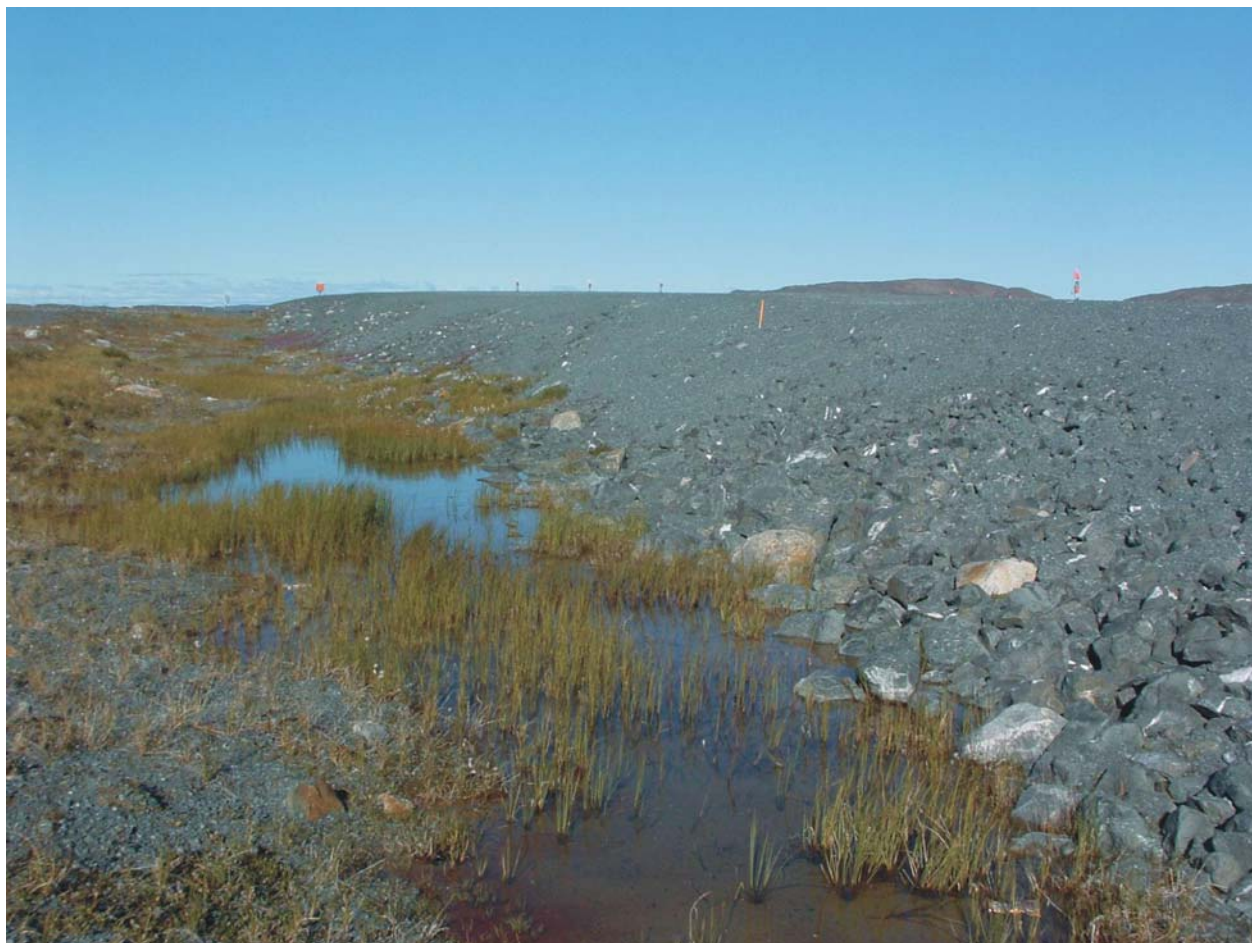
Ce fossé est maintenant partiellement colmaté par du gravier MG-20b et colonisé par la végétation ; il ne remplit plus pleinement sa fonction de drainage (Figure 40). En effet, on peut noter que de l'eau reste accumulée à demeure dans cette section de la piste. Cela revêt une importance si on considère que des décrochements et des dégradations ont pu être observés sur le flanc de la colline longeant la piste. À cet endroit, se trouvent également des coins de glace qui se prolongent sous la piste et qui montrent des signes de dégradation (Figure 41). Le drainage de la piste pour sa section nord-est, côté nord, peut donc être considéré comme déficient.

**Figure 40 Fossé de drainage de la section est, côté nord, de la piste d'Akulivik**

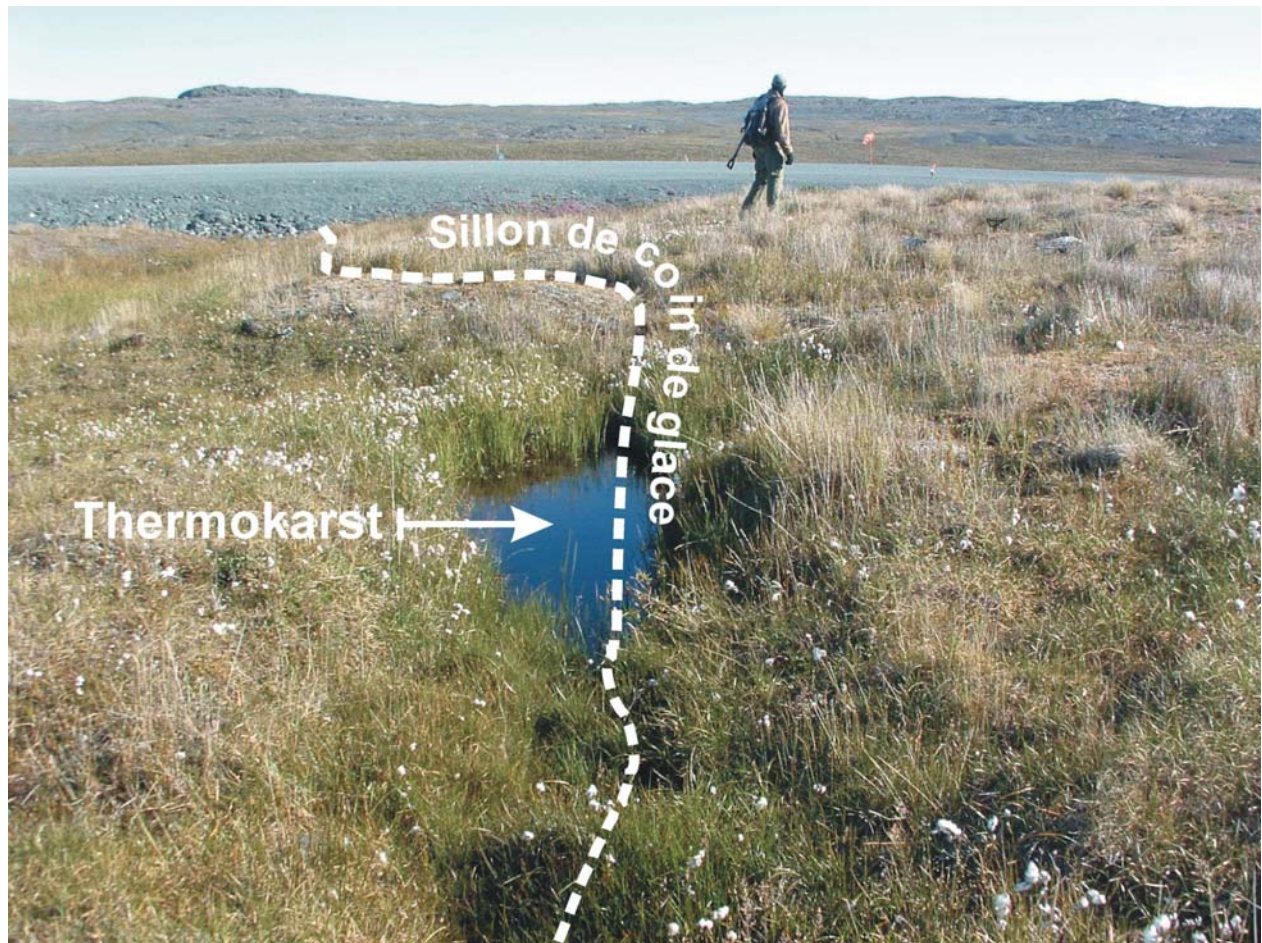
Figure 41 Sillon de coin de glace avec processus thermokarst

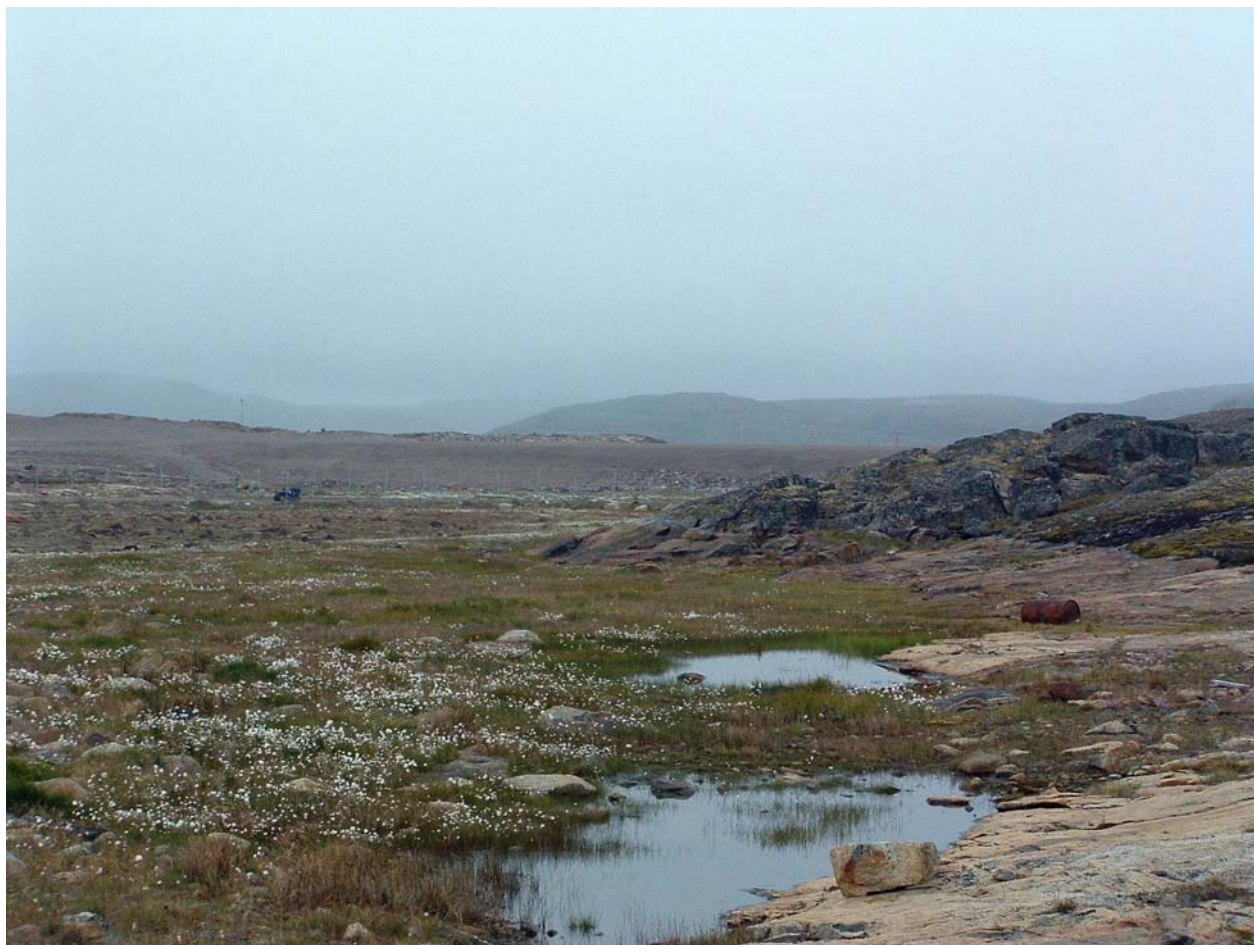
Un petit lac a été drainé avant la construction de la piste d'atterrissage. À cet endroit le remblai repose en partie sur les sables et graviers peu épais du lac drainé et en partie sur un affleurement

rocheux (Figure 54). Le lac a été drainé par l'homme par le biais d'une brèche dans l'une de ses berges qui était originalement une plage de sables grossiers et graviers avec coquilles.

Les seuls problèmes rencontrés semblent attribuables à un entretien un peu déficient de la piste, et le seul secteur potentiellement problématique est celui du lac drainé dans le deuxième tiers nord-est de la piste. À cet endroit, les épaisseurs de dépôts sont mal connues. Il est fort probable que ceux-ci, qui sont de nature grossière, n'excèdent pas un à deux mètres d'épaisseur et ne présentent pas de contenu en glace significatif, bien que cela reste à confirmer.

**Figure 54** Secteur du lac drainé à proximité de la piste d'Ivujivik

Compte tenu du fait que le climat est très froid (on peut estimer la température moyenne annuelle actuelle entre -5.8 et -8 °C (comparables à celle de Salluit)), le dégel du sol meuble sous la section de piste entre 5+120 et 5+220 apparaît improbable pour quelques années encore. Une caractérisation de ce dépôt meuble serait à considérer pour s'assurer de sa non gélivité en préparation du réchauffement à venir.

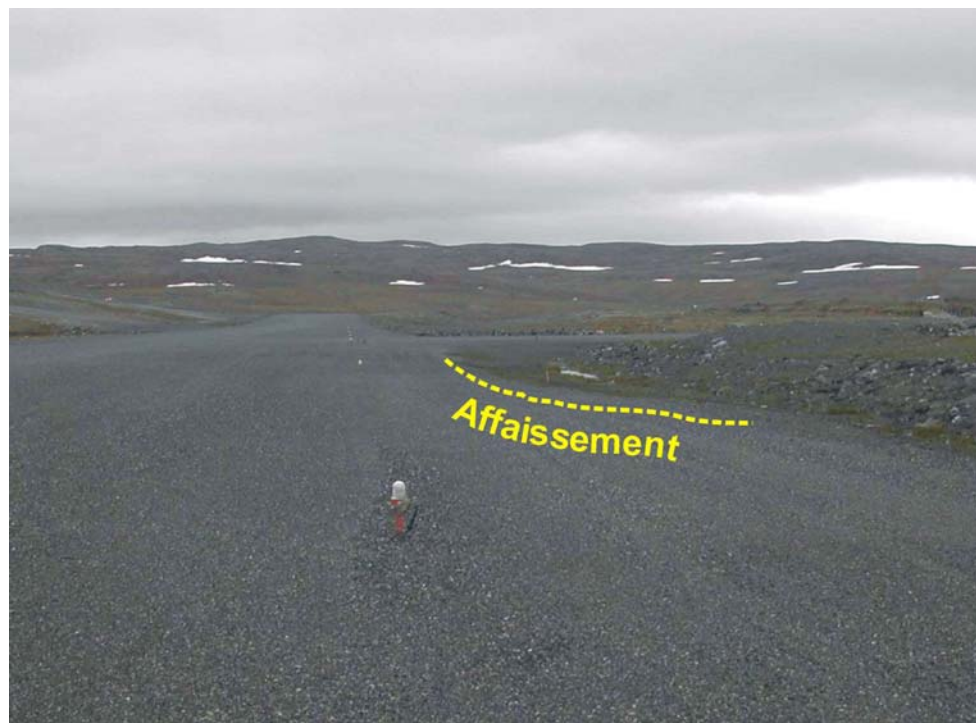
La première zone détériorée englobe le flanc nord de la voie de circulation et l'accotement ouest de la piste, au nord de la voie de circulation (Figure 55). À cet endroit, l'ouvrage repose sur du till, un matériau sensible au dégel. D'après les plans et selon notre observation de terrain, à cet endroit la moitié ouest de la piste, la moitié nord de la voie de circulation et une partie du tablier ont été construits en déblai, c'est-à-dire qu'on a décapé le till local d'une tranche atteignant jusqu'à un mètre d'épaisseur avant de déposer le remblai de 70 cm (notamment aux environs des chaînages 2+750 à 2+800). Les fossés ont été surcreusés dans le till. La dépression affecte près de 90 m de la piste et se propage jusqu'au centre de celle-ci.

**Figure 55** Affaissement près de la voie de circulation de la piste de Salluit

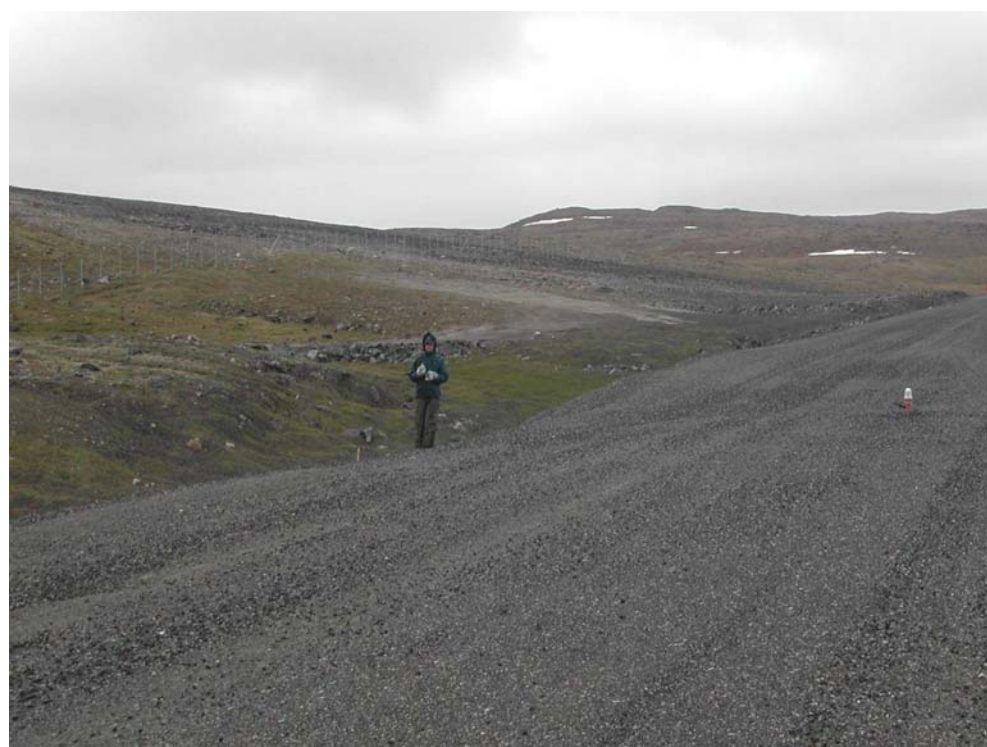
D'autres dépressions ont été observées à divers endroits tout au long de la bordure est de la piste (figure 56). Celles-ci s'accompagnent quasi automatiquement de la présence de mares en pied de remblai (Figure 57). Un des affaissements les plus notables est situé au droit d'un petit lac qui jouxte la piste, et un autre au niveau des deux ponceaux superposés situés au chaînage 2+040 m. Ces derniers montrent également des signes de tassement, étant basculés vers l'intérieur de la piste ; ils n'accomplissent plus leur fonction (Figure 58).

**Figure 56** Affaissement sur la bordure est de la piste, près des ponceaux

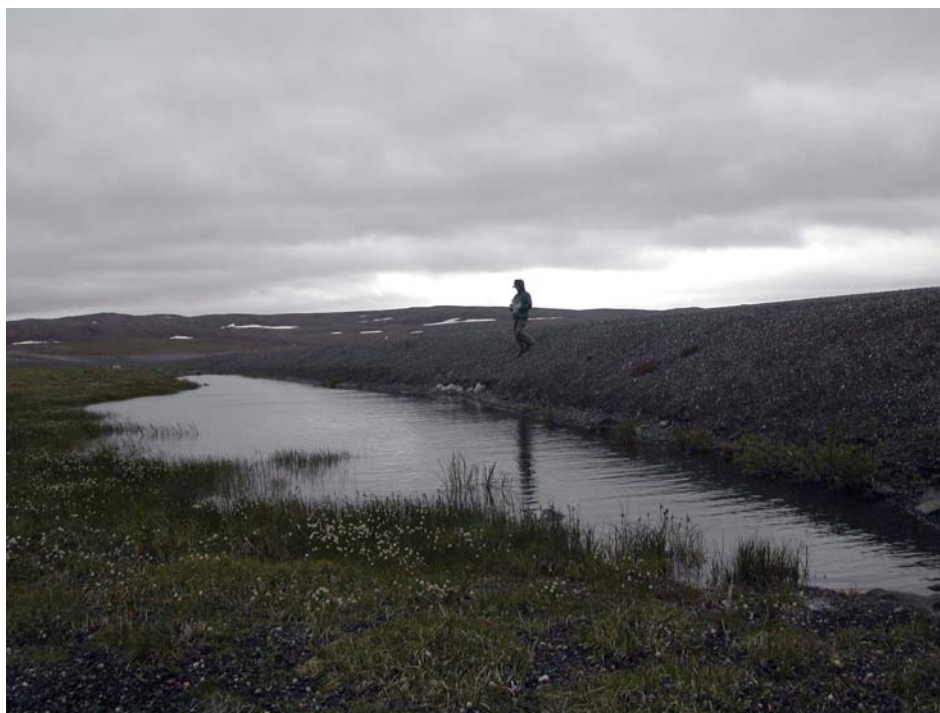
**Figure 57** Mare à proximité d'une dépression sur la bordure est de la piste

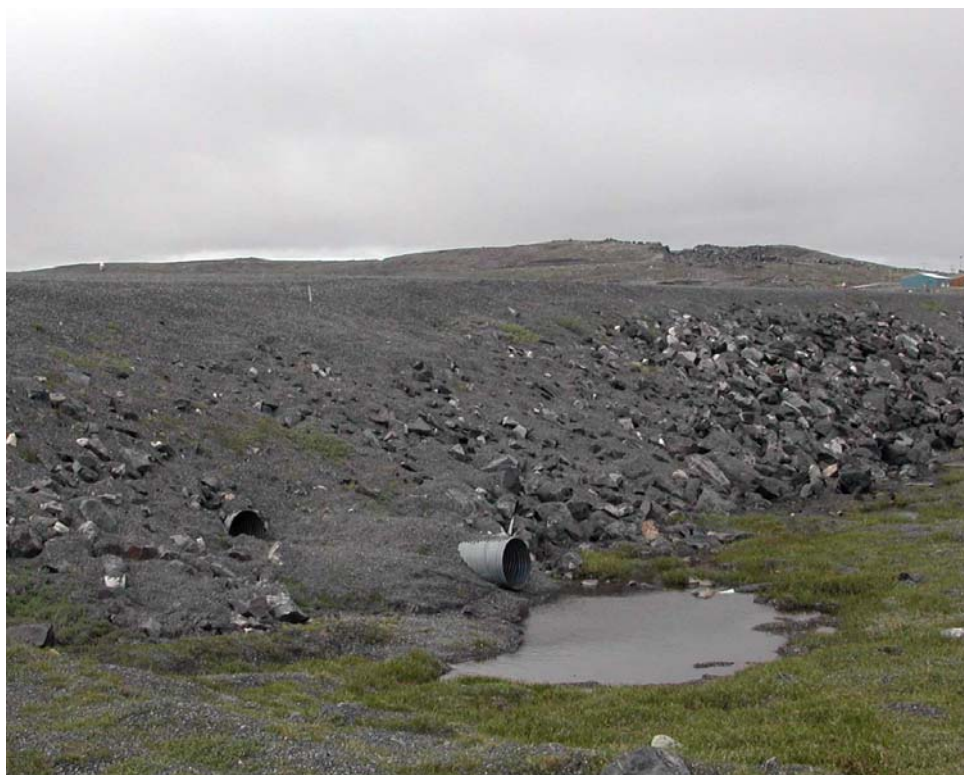
**Figure 58** Ponceaux affaissés et inopérants au chaînage 2+040 m du côté est de la piste

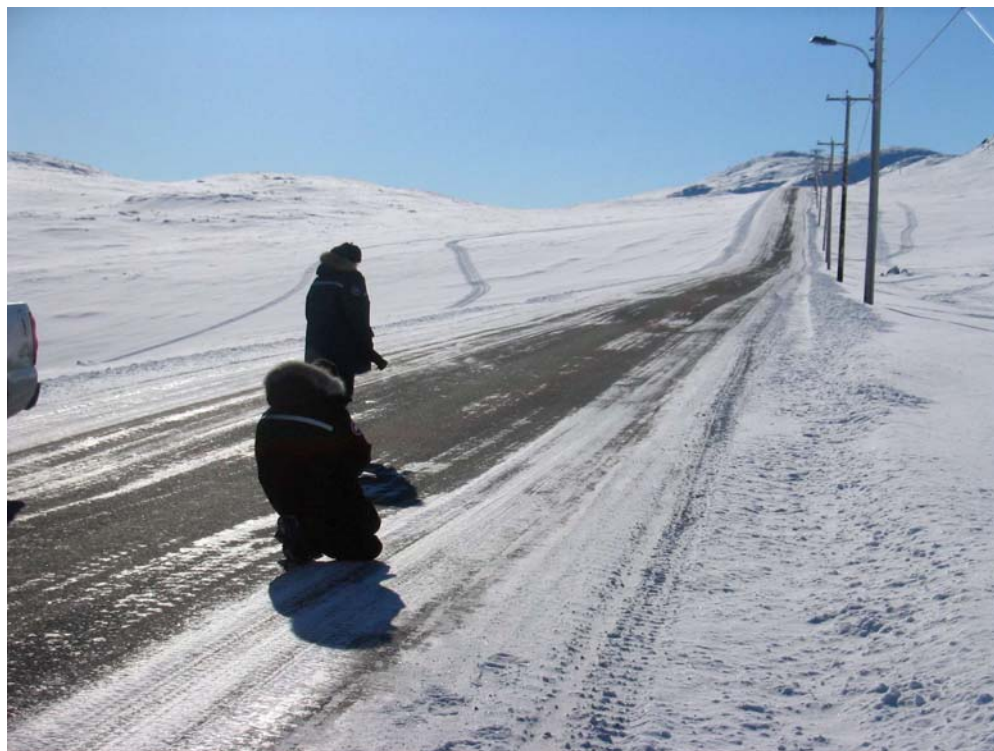
Sur la route d'accès, des affaissements importants accompagnés de processus de thermokarst se sont produits. Pavée en 2004, cette route a depuis subi des déformations importantes dues au tassement différentiel du pergélisol. Certaines petites déformations sont survenues dans des secteurs sur till dans la grande côte en descendant de l'aéroport, mais c'est principalement le tronçon inférieur sur argile marine très riche en glace qui est affecté (Figure 59). Lors d'une visite au début de juillet 2006, les employés de la municipalité comblaient les dépressions dans la route en ajoutant du gravier par-dessus l'asphalte

**Figure 59** Tronçon de la route de l'aéroport sujet au tassement en hiver 2006

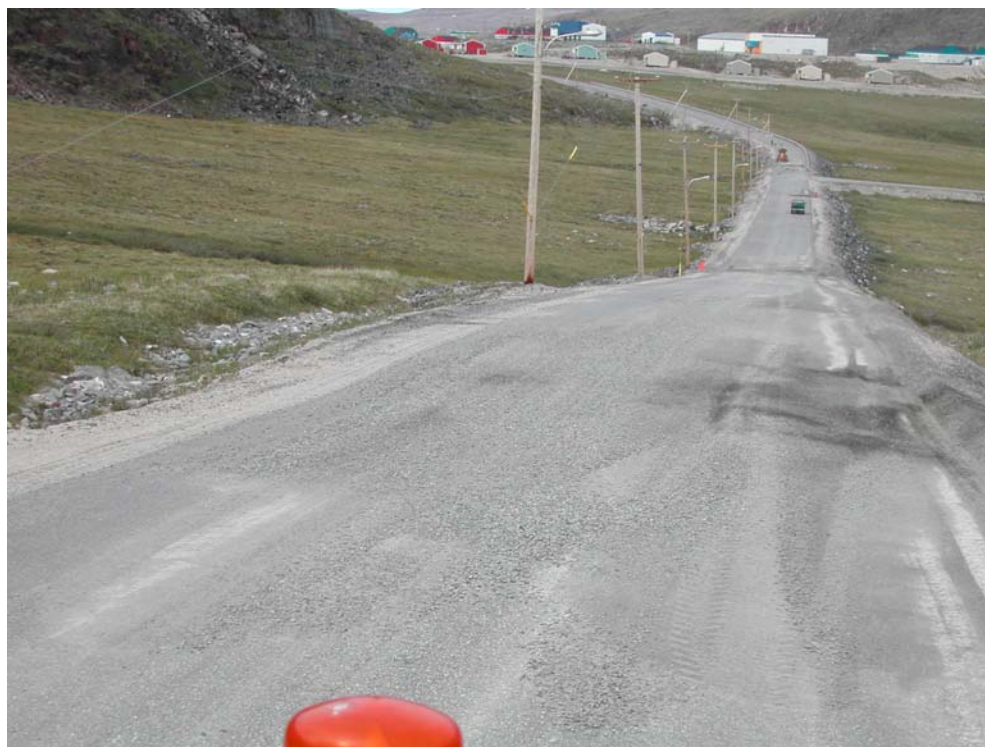
**Figure 60** Remplissage des dépressions par ajout de gravier par-dessus l'asphalte (juillet 2006)

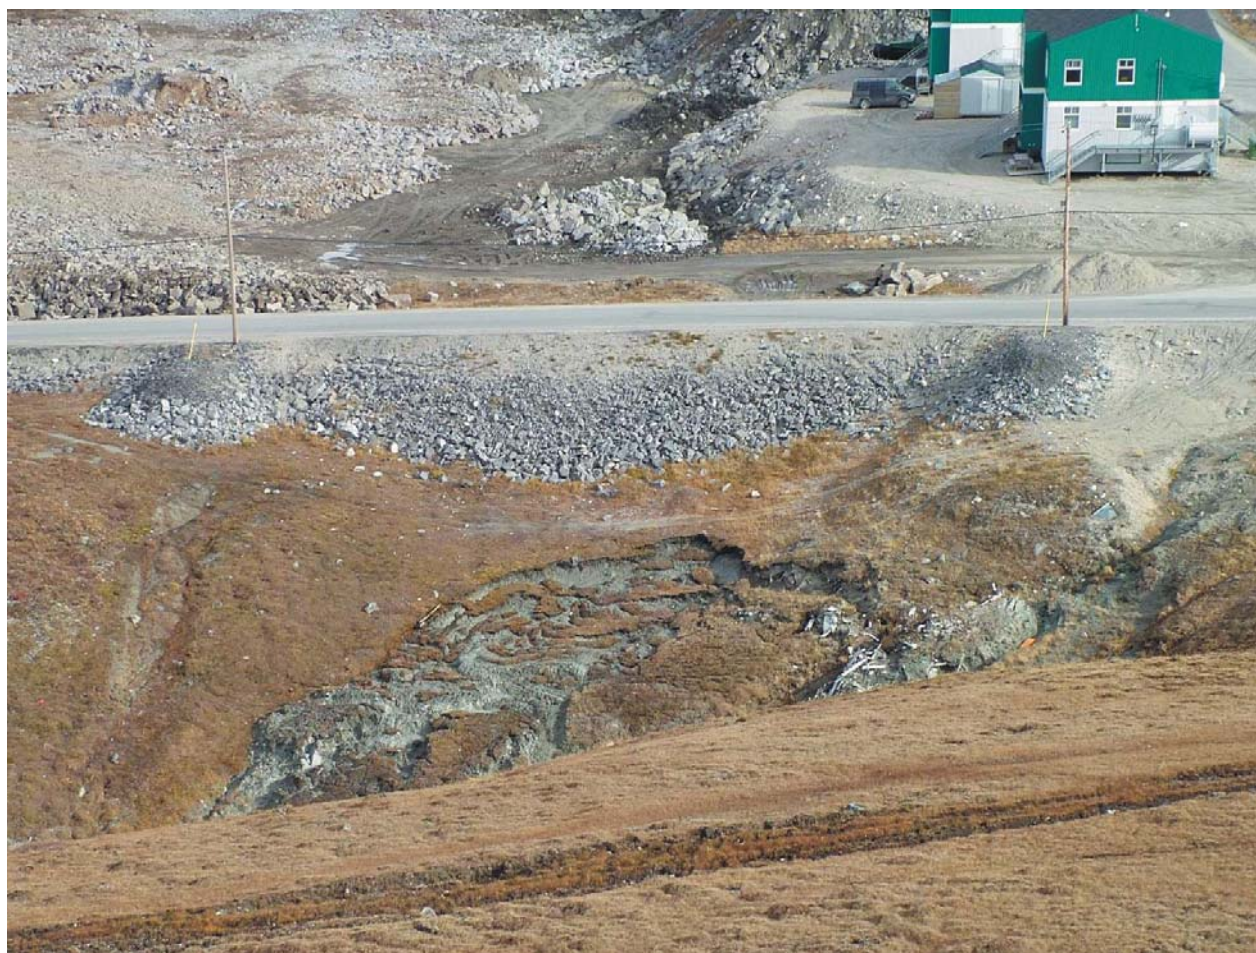
(Figure 60). De plus, le pergélisol dans ces argiles marines est sujet aux glissements de terrain de type « rupture de mollisol ». Un tel glissement s'est produit le 22 août 2006 près de la côte à l'entrée du village. La cicatrice se rend jusqu'à 10-15 m de la route et son agrandissement très probable en 2007 et 2008 risque de l'affecter (Figure 61). L'équipe du professeur G. Doré mène actuellement des expériences de stabilisation sur cette route par l'usage de remblais à convexion, de drains de chaleur et de revêtements à albedo élevé, de couleur pâle.

**Figure 61** Glissement de terrain (fin août 2006) près de la côte à l'entrée du village
