# L'impact du réchauffement climatique sur les aéroports du Nunavik : caractéristiques du pergélisol et caractérisation des processus de dégradation des pistes.

Allard, M., Fortier, R., Sarrazin, D., Calmels, F., Fortier, D., Chaumont, D., Savard, J.P. et A. Tarussov

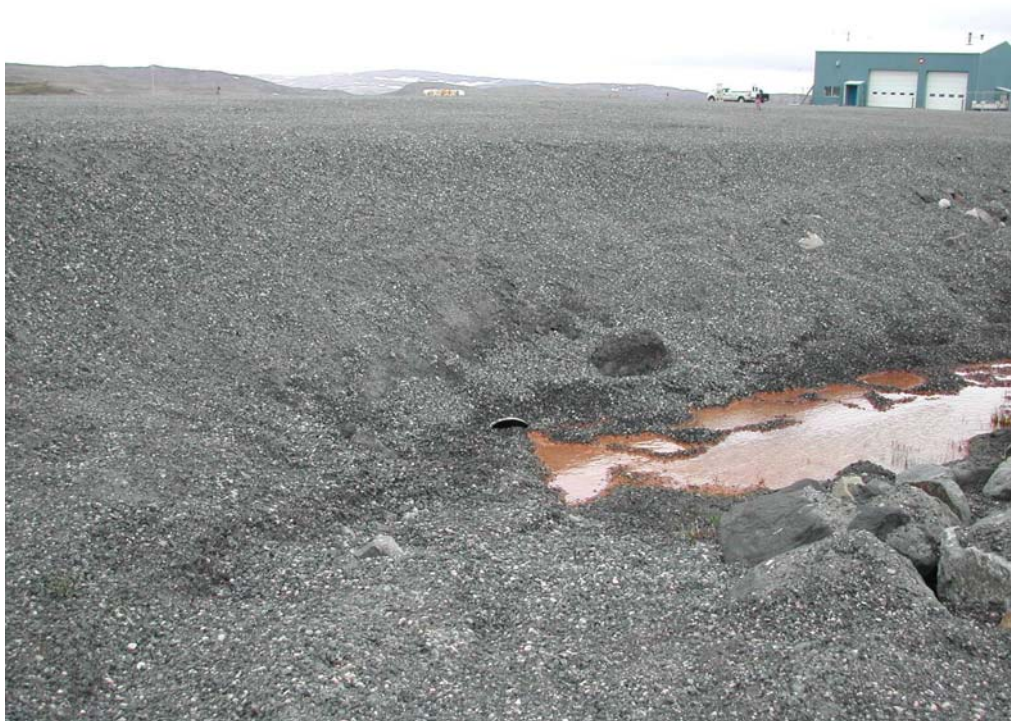
**Figure 69 Colmatage du talus et du ponceau de la voie de circulation de la piste de Salluit**

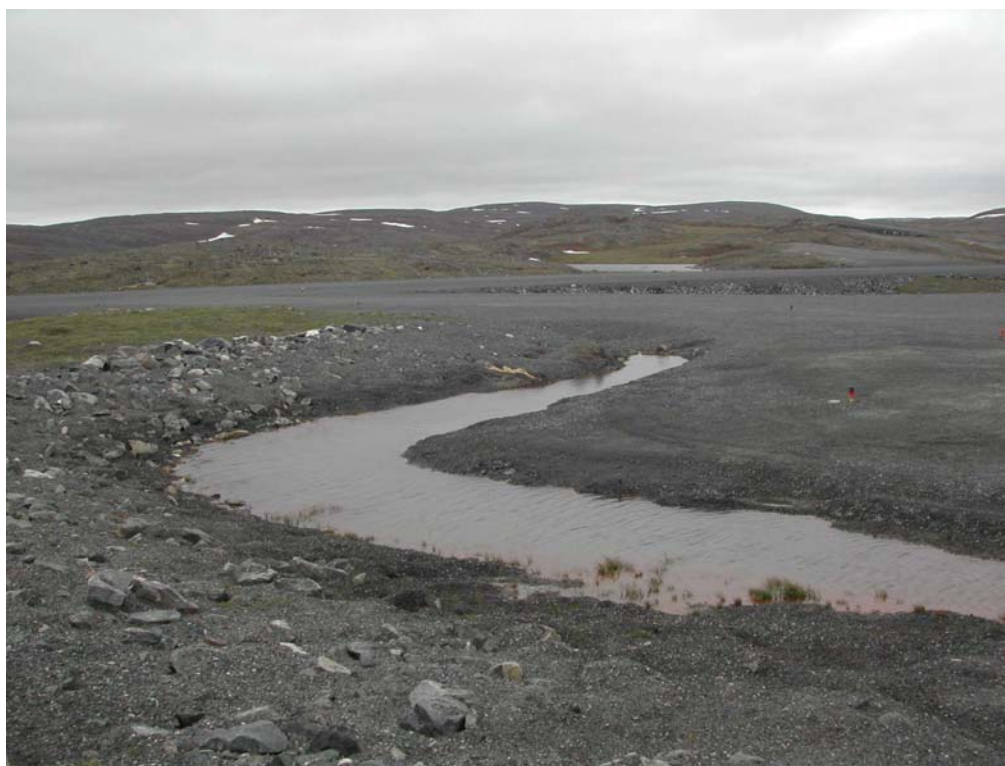
**Figure 70 Inondation du secteur nord de la voie de circulation de la piste de Salluit**

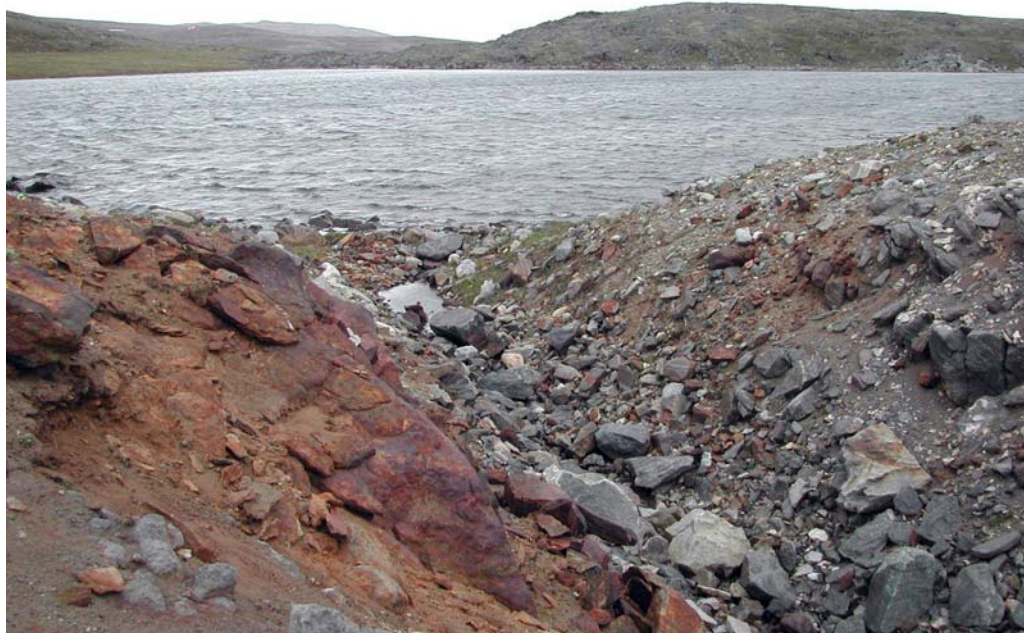
**Figure 71 Exutoire bouché du lac proche du côté est de la piste de Salluit**

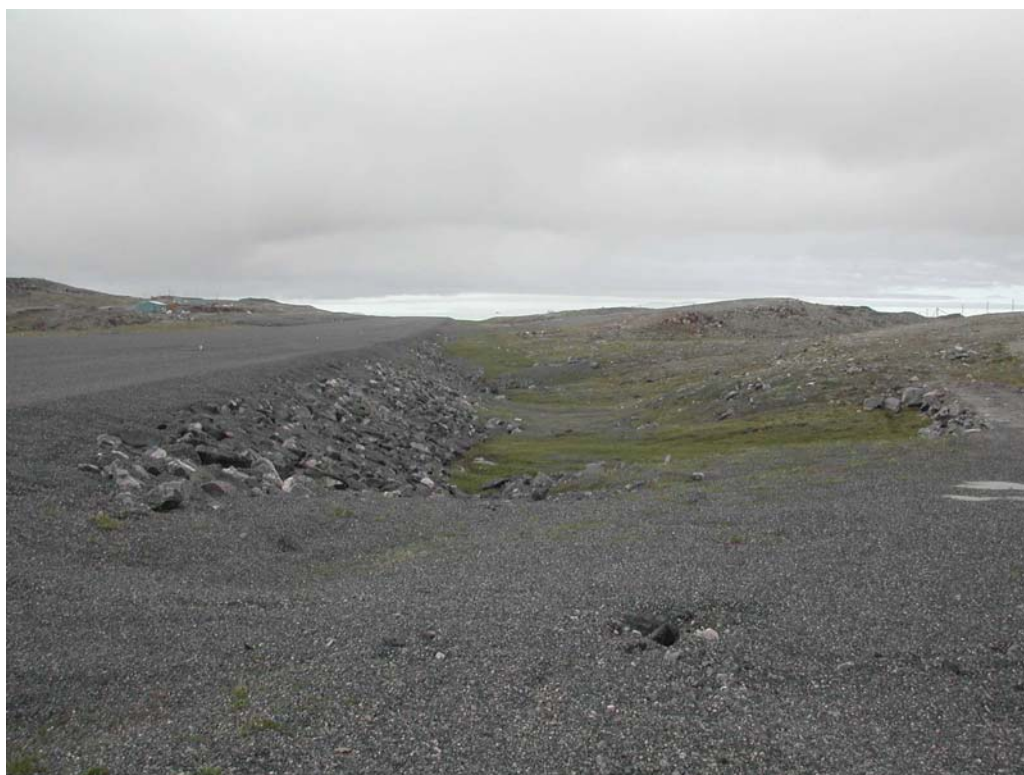
**Figure 72 Combe à neige en bordure est de la piste de Salluit**

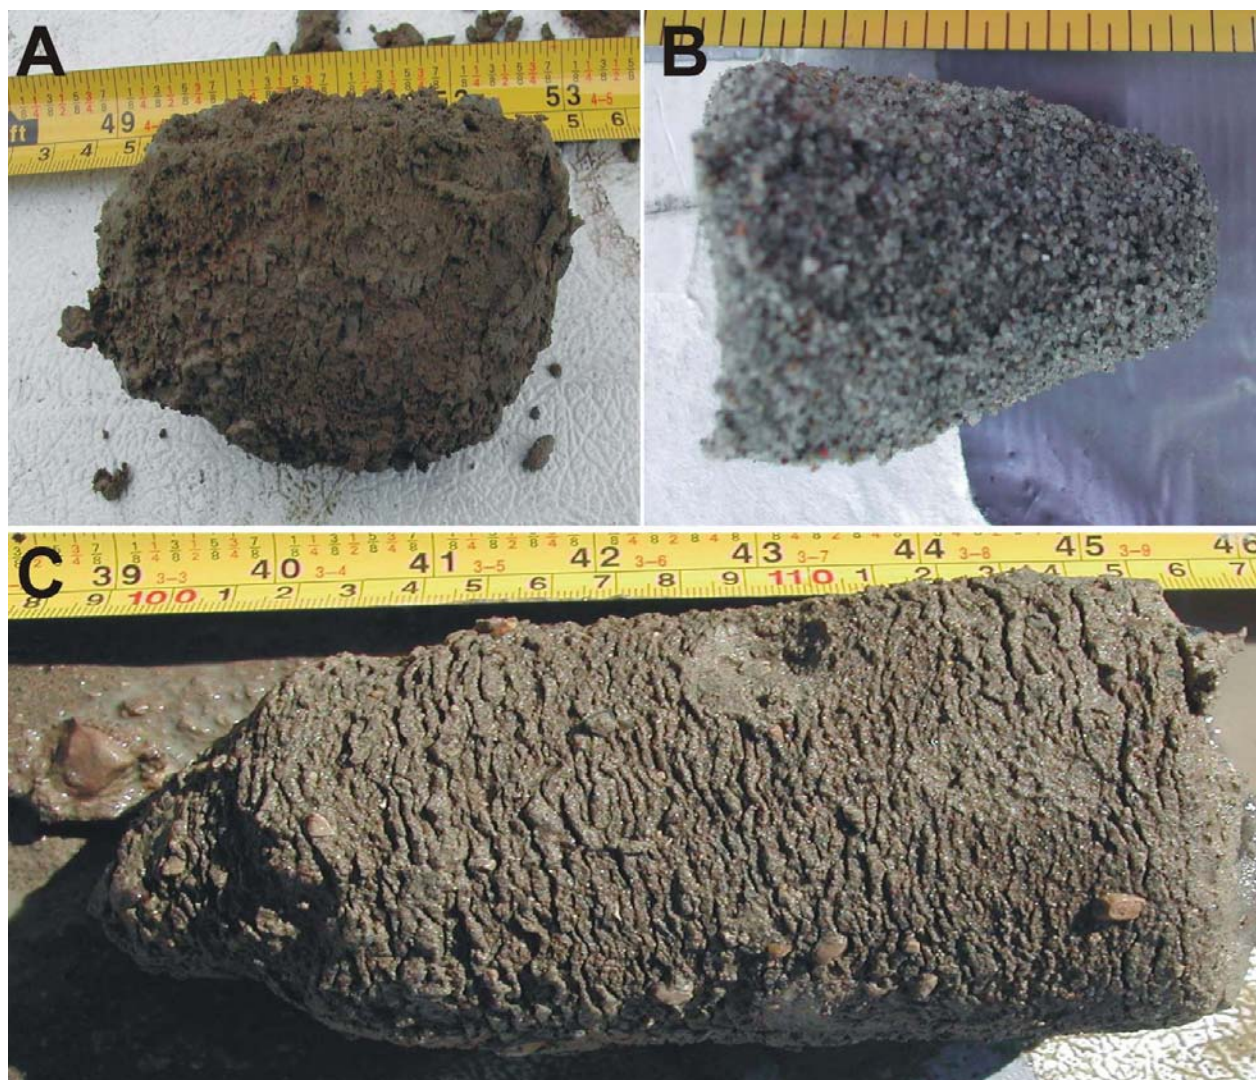
**Figure 79** Échantillon de sol prélevé à l'aéroport de Quaqtaq

- A- Diamicton pauvre en glace composé de sable fin limono-argileux et de cailloux anguleux ;
- B- sable moyen bien trié et pauvre en glace (pergélisol) ;
- C- sable fin légèrement limoneux avec fines lentilles de glace (mollisol).

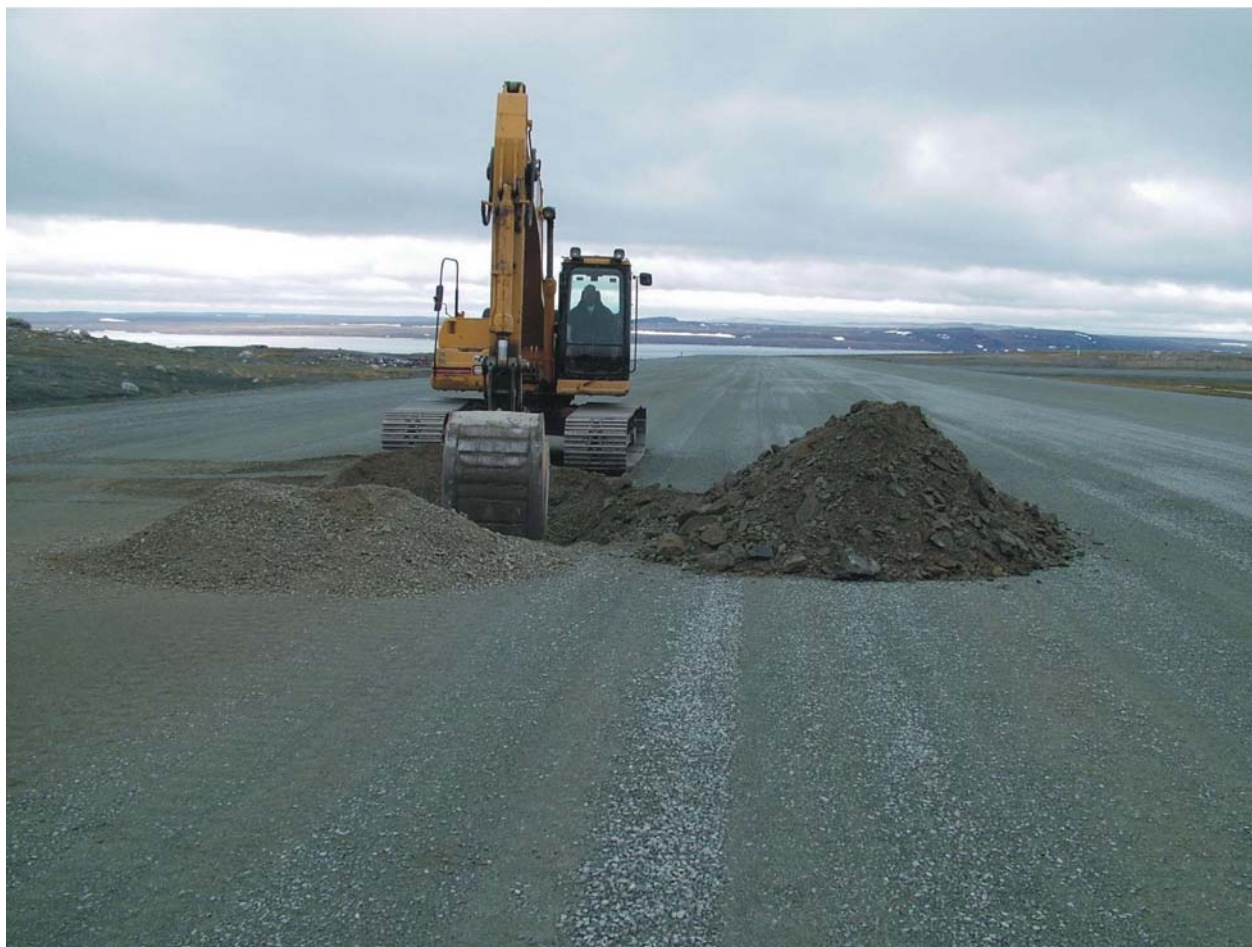
**Figure 95. Excavation faite dans la piste de Kangirsuk le 19 juin 2005**

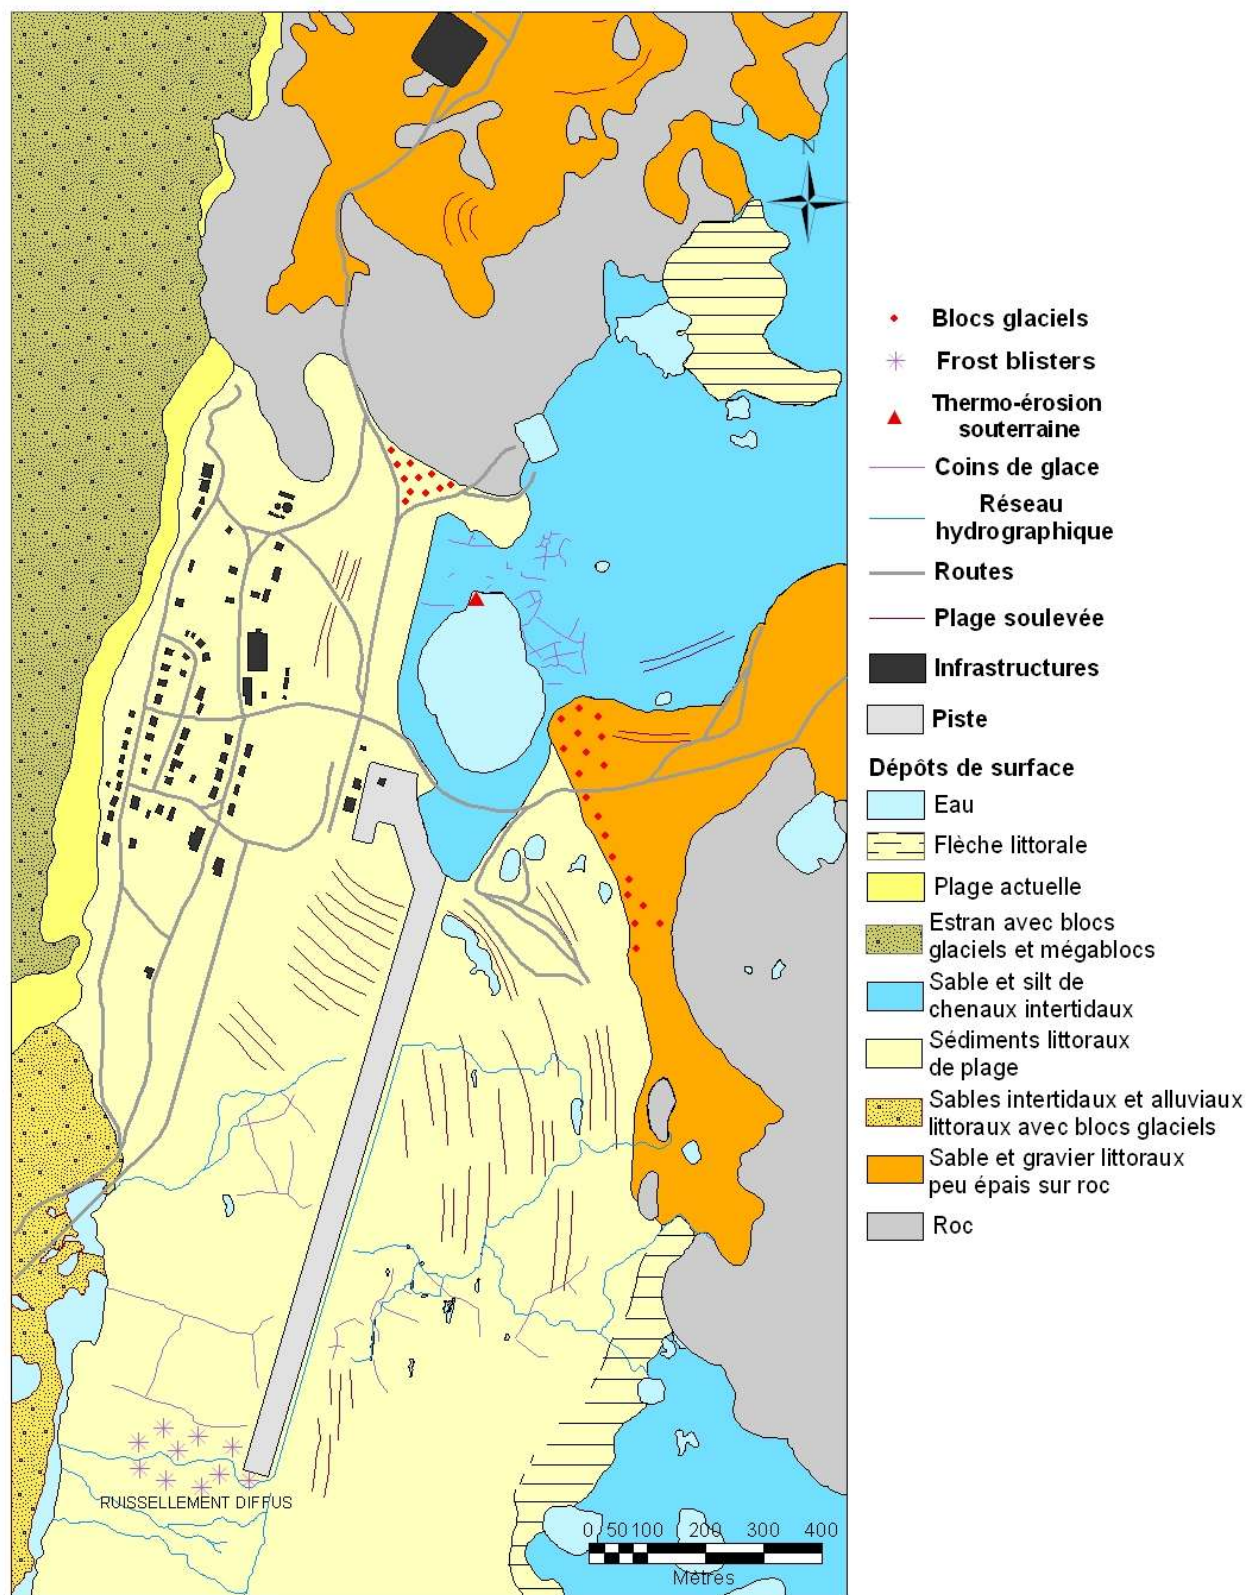
Dans le secteur de l'aéroport, le sol est sillonné par de nombreuses fissures thermiques qui forment un réseau de plusieurs polygones à coins de glace (figure 104). Ceux-ci ont été cartographiés de manière détaillée, incluant les coins de glaces qui ont été recouverts par le remblai lors de la construction de la piste d'atterrissage (figure 105).

De tels phénomènes d'érosion thermokarstiques ont été observés sur les rives du petit lac situé au nord de l'enceinte de l'aéroport (Figure 104). Ils sont cause des baisses soudaines du niveau du lac qui se sont produites en octobre 2002, en août 2003 et au cours des étés 2004 et 2005.

Figure 104 Carte des dépôts de surface de l'aéroport d'Aupaluk

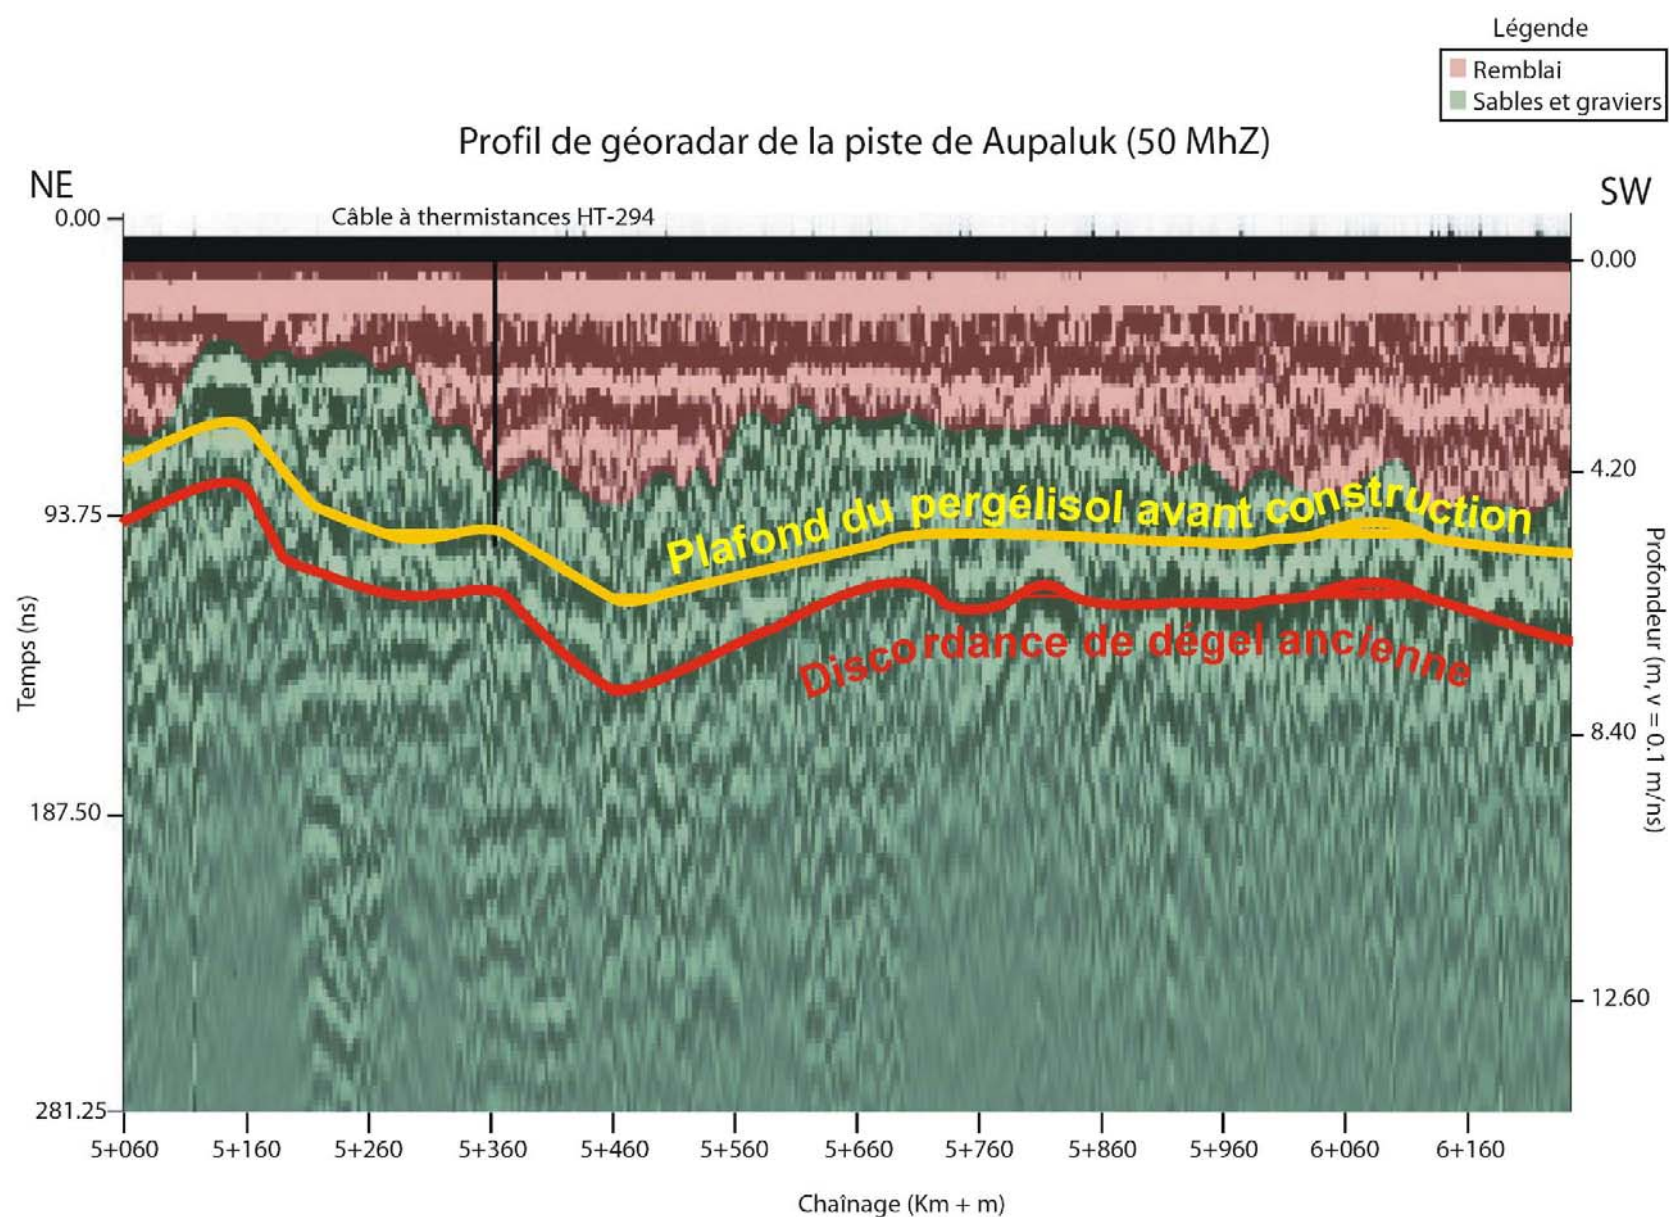
Un profil au géoradar en mode réflexion a été levé au centre de la piste à 50 MHz (figure 106). Ce profil présente des réflecteurs subhorizontaux dans le sol sous la piste : le premier, quasi continu à environ un mètre sous la surface du terrain naturel correspond au plafond du pergélisol au début des années 1990, lors de la construction vers 1,3 m de profondeur (Allard et al., 1994). Le second, un peu plus profond est très net. Sa continuité latérale suggère une surface de contact où le contenu en glace

Figure 106 Profil de géoradar de la piste d'Aupaluk à 50 MhZ

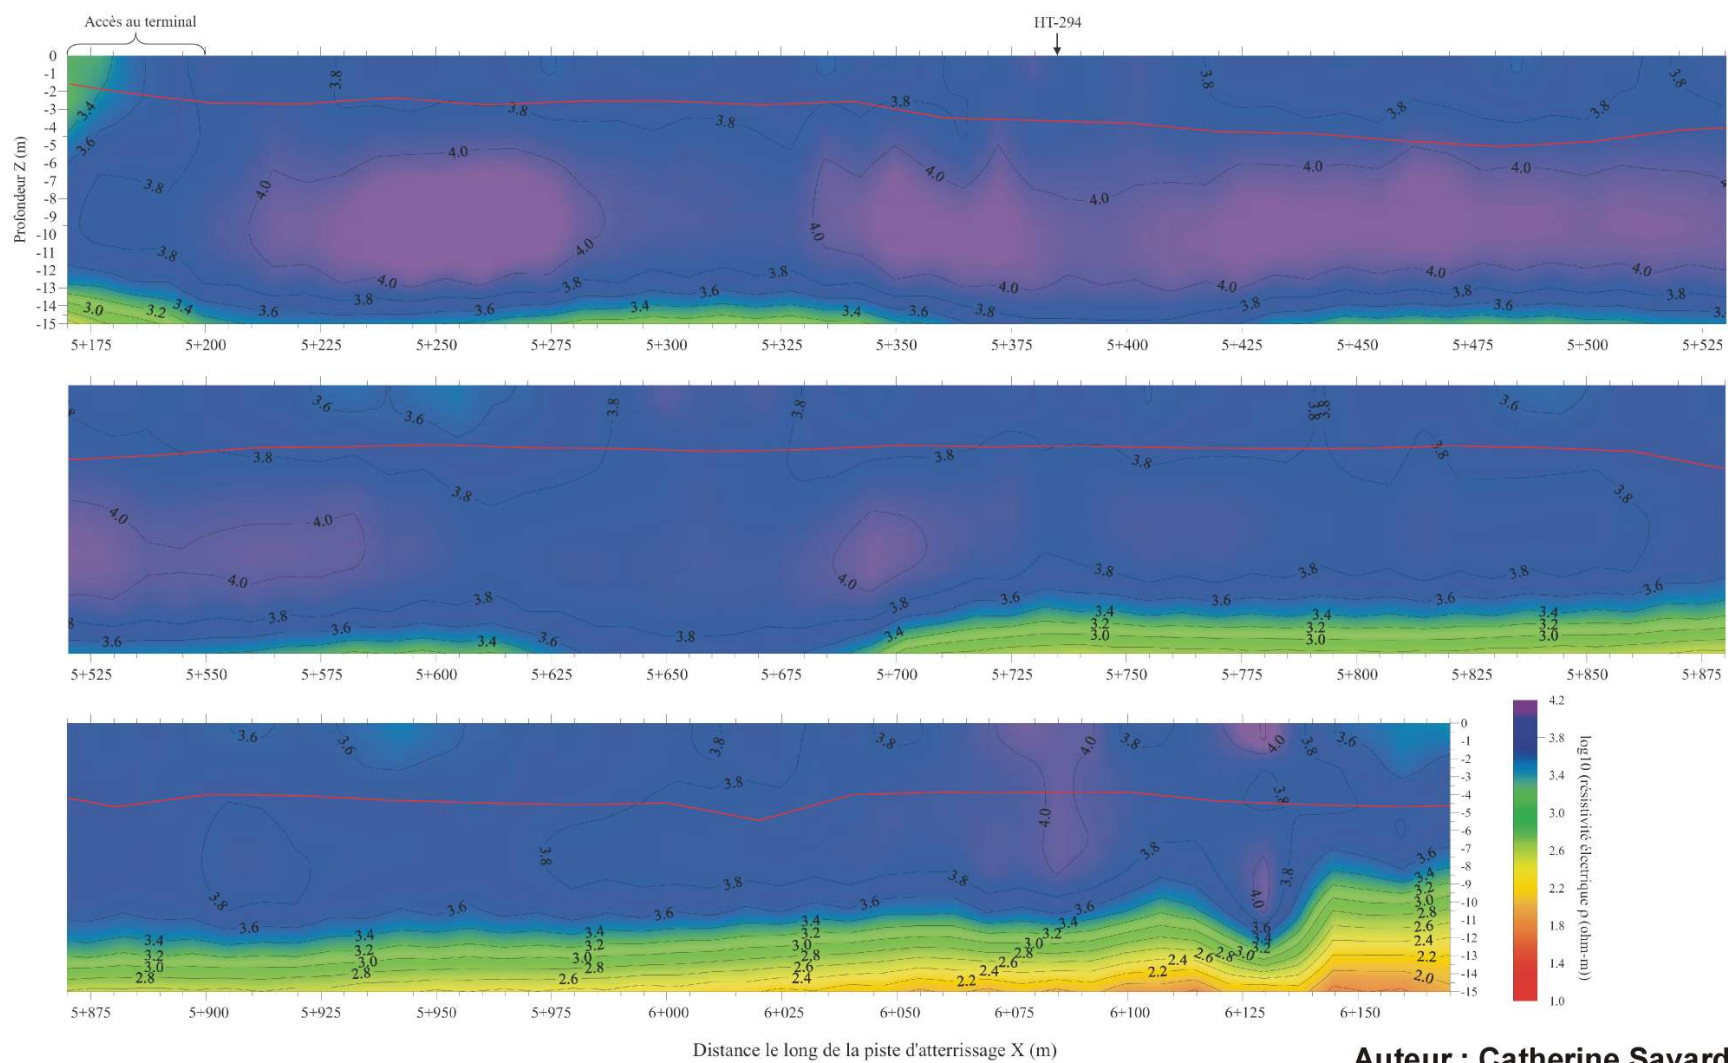
Un relevé de résistivité électrique a été effectué au centre de la piste d'Aupaluk avec le dispositif OhmMapper (Figure 107). Les valeurs de résistivité électrique varient entre 63 ( $10^{1,8}$ ) et 15 850 ( $10^{4,2}$ ) ohm.m. La résistivité électrique est élevée, soit entre 2 512 ( $10^{3,4}$ ) et 15 850 ( $10^{4,2}$ ) ohm.m sur toute la longueur de la piste mais elle diminue graduellement avec l'augmentation de la profondeur. Cette résistivité élevée est caractéristique des sables et graviers gelés. Une zone de faible résistivité électrique est présente entre les chaînages 5+675 et 6+170 m pour des profondeurs entre 10 et 15 m. Des zones similaires se trouvent également à des profondeurs entre 14 et 15 m. Elles sont situées à des endroits ponctuels et sont localisées entre les chaînages 5+170 et 5+200 m, 5+270 et 5+350 m, 5+440 et 5+475, 5+570 et 5+620 m. Cependant, les informations sur la stratigraphie issues de l'étude du terrain ne permettent pas de déterminer la cause de la faible résistivité électrique. Enfin, l'extrémité sud de la piste a généralement une résistivité électrique plus faible que son extrémité nord, ce qui est dû à une couche moins résistive à plus de 10 m de profondeur. Comme aucun dépôt d'argile marine (dont l'eau interstitielle serait saline) n'a été cartographié ou foré durant les précédents travaux de terrain, la basse résistivité en profondeur résulte vraisemblablement de la présence d'un roc relativement conducteur (possiblement un schiste métamorphique) sous les sables et graviers marins.

Figure 107 Image de résistivité électrique de la piste d'Aupaluk

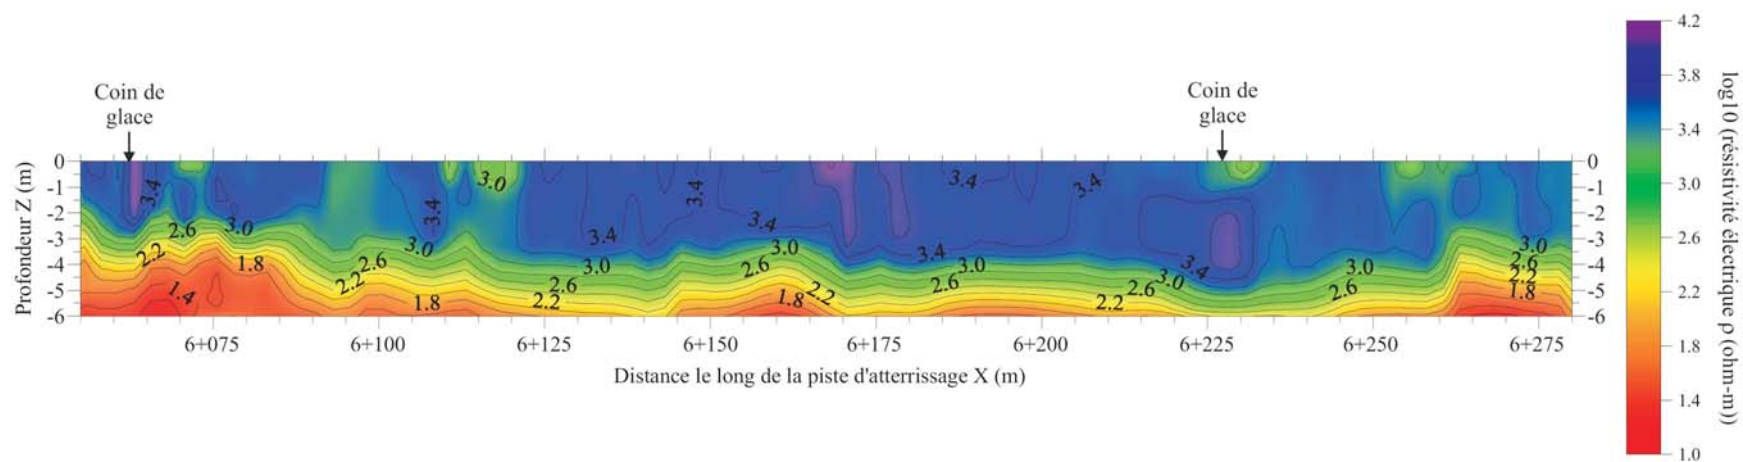
Un relevé de résistivité électrique a également été effectué dans le milieu naturel, à ouest de la piste, parallèlement à celle-ci (figure 108). La couche superficielle, de moins de 4 m de profondeur, présente des résistivités électriques relativement élevées et très variables, comprises entre 1 000 ( $10^3$ ) et 3 981 ( $10^{3,6}$ ) ohm.m. Ces valeurs sont attribuables aux sables et graviers gelés des plages soulevées. Deux zones de résistivité électrique de 15 850 ( $10^{4,2}$ ) ohm.m situées aux chaînages 6+062 et 6+627 m sont associées à la présence de coins de glaces, la glace étant un matériau très résistif. Le milieu devient moins résistif à des profondeurs supérieures à 4 m, la résistivité électrique diminuant jusqu'à des valeurs moindres que 1000 ( $10^3$ ) ohm.m. La couche profonde peu résistive, probablement le roc, est donc également détectée dans le milieu naturel.

Figure 108 Image de résistivité électrique du milieu naturel d'Aupaluk

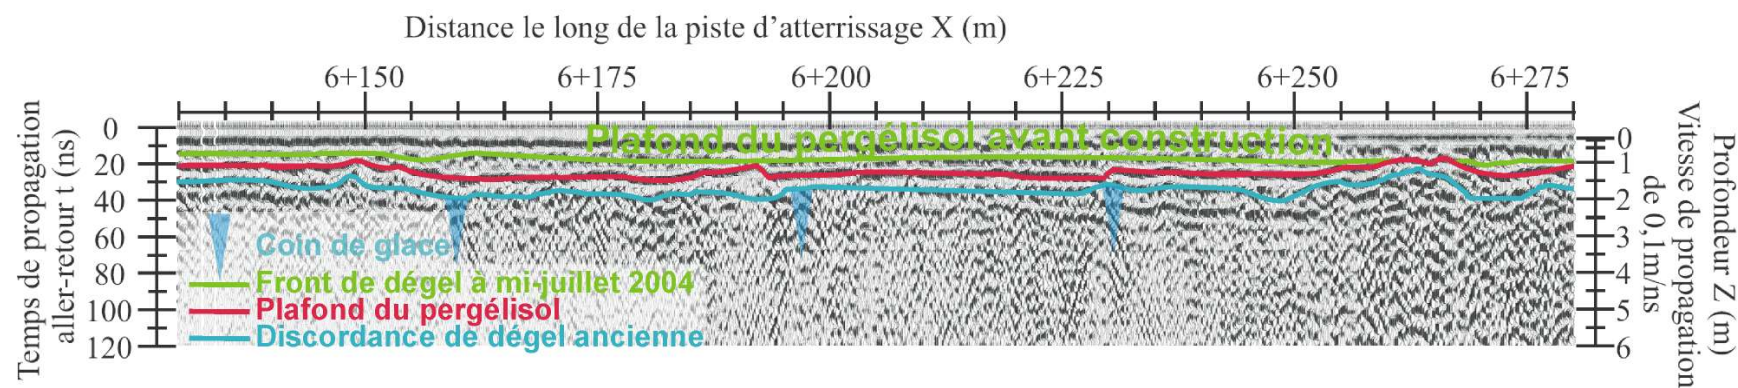
Un profil de géoradar à 200 MHz a été levé dans le milieu naturel (figure 109). La plus haute résolution à cette fréquence permet, comme dans le cas précédent, d'identifier des réflecteurs sub-parallèles à la surface du terrain. Un premier réflecteur de faible intensité représente le front de dégel au moment du relevé à la mi-juillet 2004. Un second réflecteur franc entre 1 et 1,5 m de profondeur (pour une vitesse de propagation de 0,1 m/ns) correspond au plafond du pergélisol. Un autre réflecteur relativement continu à près de 2 m de profondeur correspond vraisemblablement à la discordance de dégel interprétée à 50 MHz sous la piste. Plusieurs réflecteurs paraboliques révèlent la présence des coins de glace transversaux au profil. Seuls les moins équivoques ont été identifiés comme tels. La masse de glace identifiée entre 6+255 et 6+270 m correspond probablement à un coin de glace en coupe longitudinale ou à une intersection entre deux coins de glace. Au-delà de 3 m de profondeur, le signal s'atténue progressivement, quoique l'on puisse encore percevoir des stratifications ondulantes dans les sables marins.

Figure 109 Profil de géoradar en mode réflexion de 200 MHz du milieu naturel d'Aupaluk

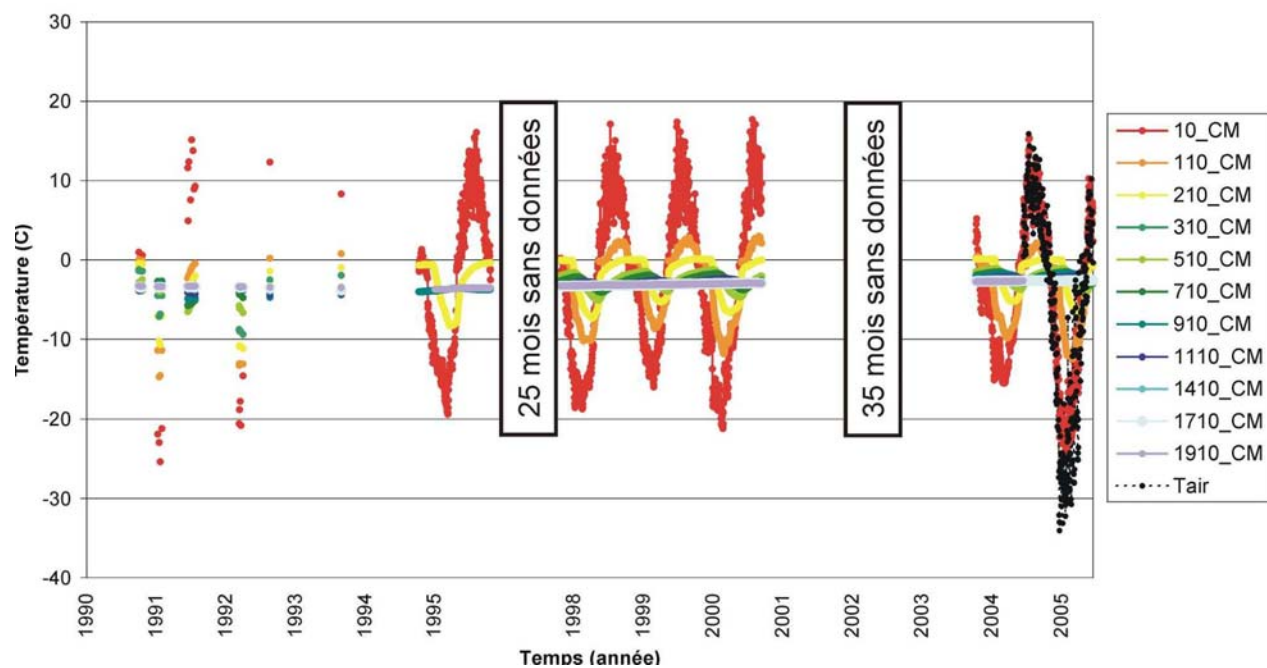
La figure 111 présente les températures du sol acquises sur une période de 15 ans par le câble Aup299 situé dans le terrain naturel non loin de la piste d'atterrissage. Il s'agit là d'un site en milieu naturel non perturbé par l'activité humaine et servant de référence. L'enregistrement thermique fournit des informations sur la tendance climatique à long terme, malgré des manques dans les données. Bien que deux trous de 25 et 35 mois existent dans la période d'acquisition de la dernière décennie, une augmentation des températures peut-être relevée, de l'ordre de 0,7 °C à 19,1 m de profondeur, sur une période de 13 ans soit de -3,4 en 1991 à -2,7 °C en 2004.

Figure 111 Température du sol pour le câble Aup299 de 1990 à 2005 (site de référence hors piste).

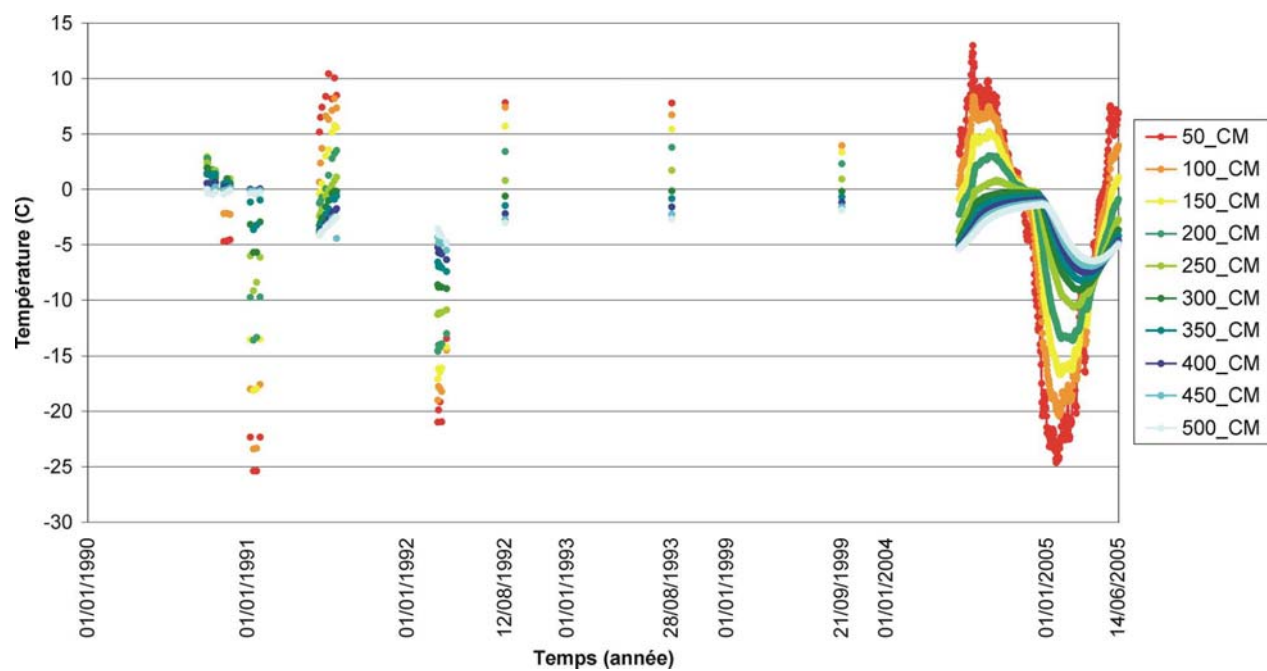
En comparaison, le graphique de la figure 112 présente les enregistrements thermiques acquis durant la même période (1990-2005) par le câble de 5 m situé sous la piste (Aup294). Les données sont dans ce cas-ci très fragmentaires et il est difficile de dégager une tendance.

Figure 112 Température du sol pour le câble Aup294 de 1990 à 2005 (piste).

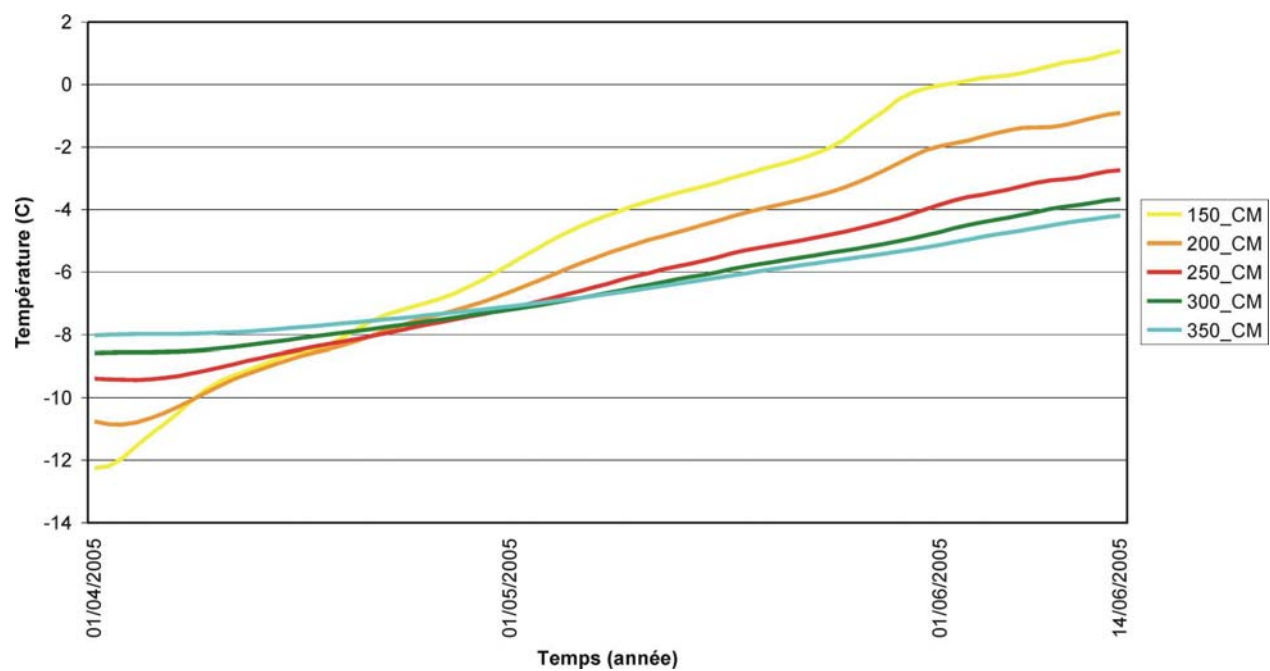
Sous la piste, à l'emplacement du câble Aup294, le patron thermique du début de la saison de dégel diffère du champ en milieu naturel du fait que le réchauffement est progressif et se fait uniquement par conduction (Figure 117). Il semble donc que ce secteur de la piste ne soit pas sujet à un apport subit en eau et à une inondation de la structure.

Figure 117 Température du sol pour le câble Aup294 (piste) pour le printemps 2005 (avril-mai-juin)

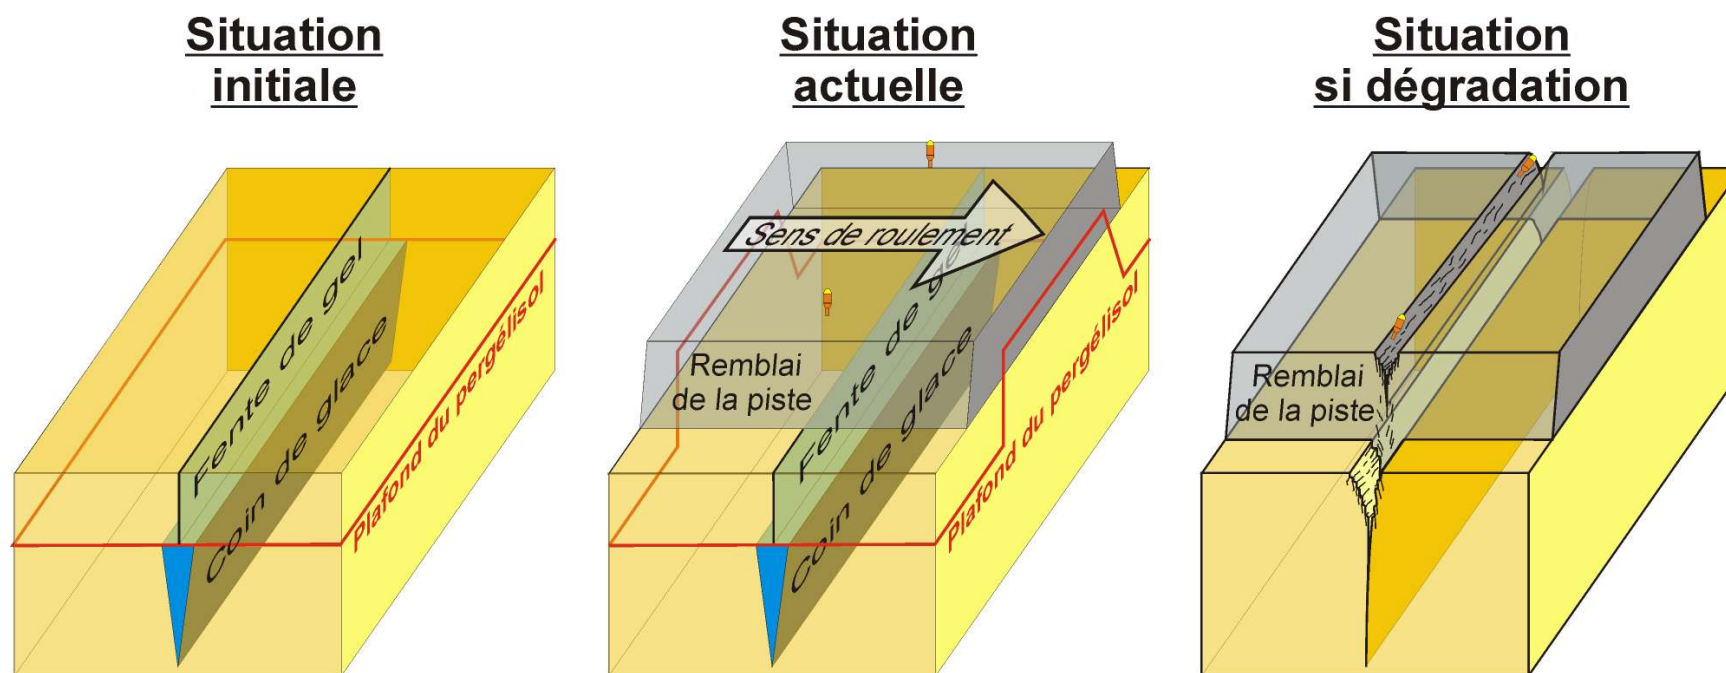
Néanmoins, il convient d'exercer une surveillance. En effet, de nombreux coins de glace qui l'avoisinent et passent sous son remblai quelques fois de bord en bord, constituent un facteur critique préoccupant pour sa stabilité future. Il convient de porter une attention toute particulière aux conditions de drainage du terrain afin d'éviter la concentration du ruissellement de surface imputable à la fonte des neiges le long des coins de glace situés en marge de la piste. Le fossé doit pouvoir continuer de bien dévier et canaliser l'eau de ruissellement vers l'extrémité sud-ouest de la piste et empêcher qu'un écoulement suive un coin de glace en dessous. En effet, un écoulement d'eau dans les coins de glace peut entraîner leur fonte catastrophique par érosion thermique. Si le phénomène atteint les coins de glace situés sous la piste, ceci pourrait être la cause de multiples détériorations et affaissements.

La figure 118 synthétise la problématique des coins de glace pour la piste d'atterrissage d'Aupaluk. Advenant une dégradation des coins de glace pour une raison hydrographique ou climatique, la piste pourrait être significativement endommagée.

Figure 118 Diagramme synthèse de la situation de la piste d'Aupaluk

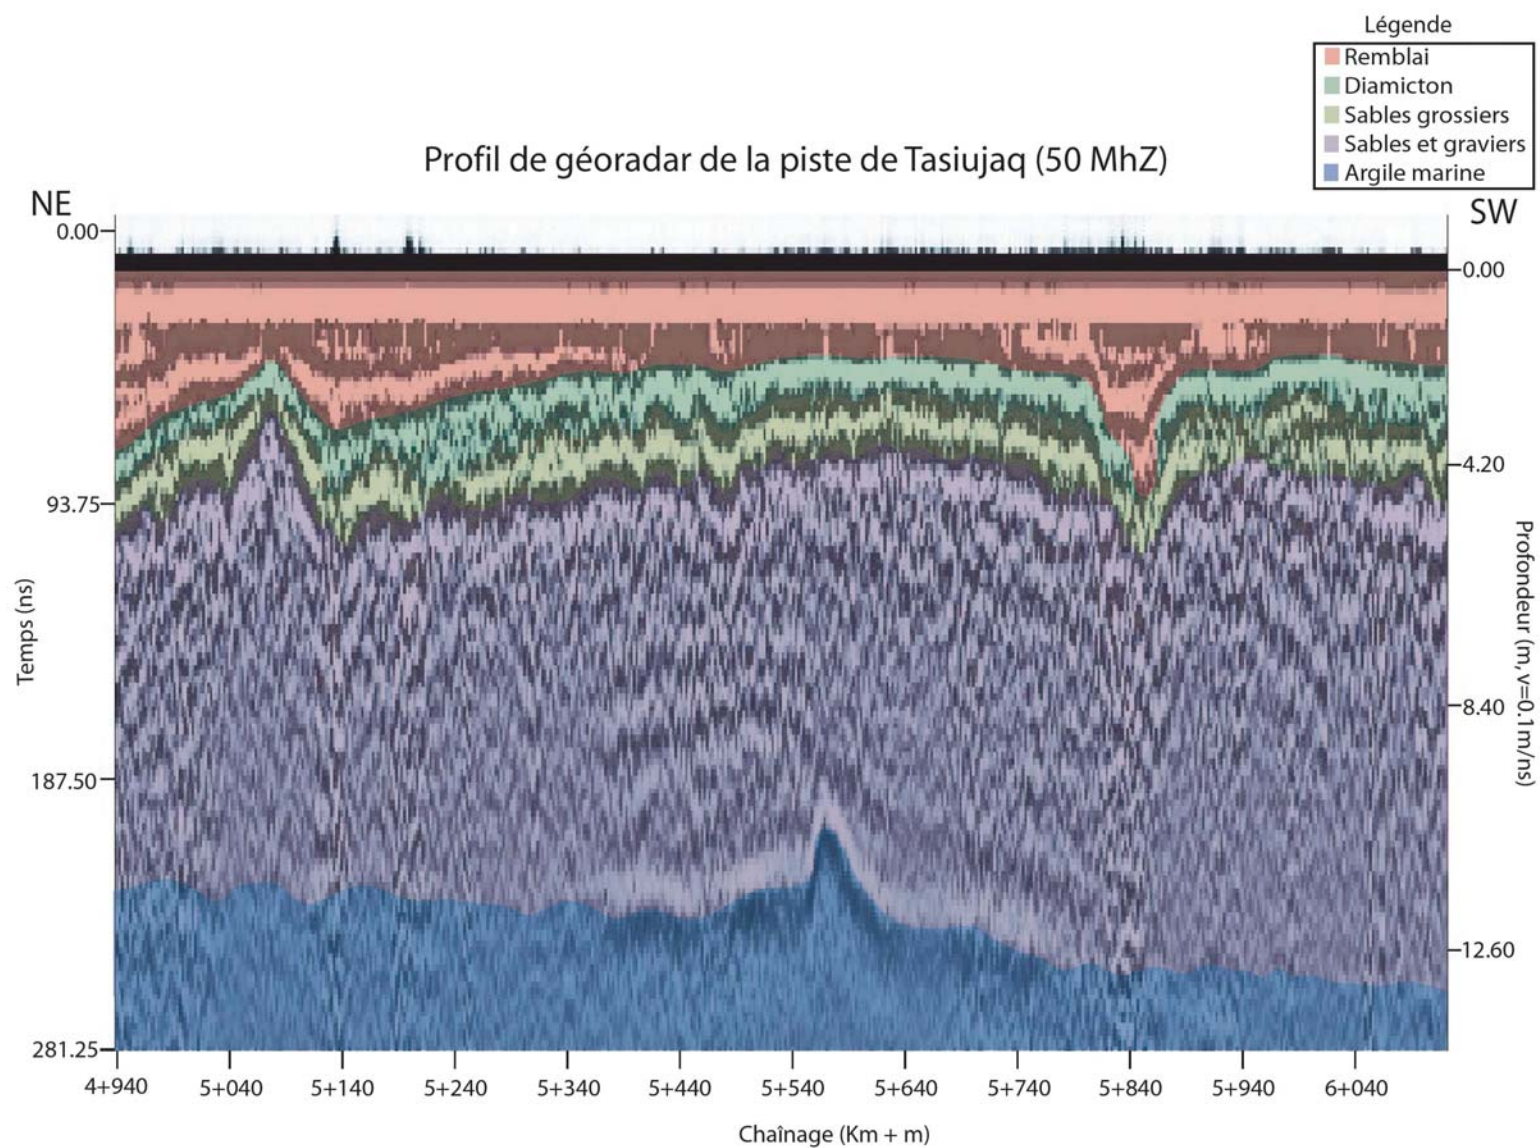
Un profil au géoradar en mode réflexion à une fréquence de 50 MHz est présenté à la figure 123. Le réflecteur correspondant au contact entre le remblai et le milieu naturel est net et peut être suivi sur toute la longueur de la piste. L'épaisseur du remblai varie entre 1,6 et 4,4 m avec une valeur moyenne de 2,4 m. Il est cependant plus épais à l'emplacement du lac dans l'ancien méandre (de 5+830 à 5+860 m approximativement). Les autres réflecteurs identifiés sont ceux associés aux contacts stratigraphiques entre les couches, soit le passage du diamicton aux sables grossiers, puis la transition aux sables et graviers et, enfin, le contact stratigraphique franc aux argiles marines. Sur la majeure partie du profil, des réflecteurs discontinus sont causés par des stratifications éparses dans les graviers sous-jacents alors que le contact avec les argiles apparaît assez régulièrement. En somme, la pénétration générale du signal jusqu'à une douzaine de mètres de profondeur suggère l'absence de couches très riches en fines dans les premiers mètres sous la piste. La continuité des contacts révélée par ce profil indique que la stratigraphie d'ensemble telle qu'observée dans la coupe stratigraphique est relativement uniforme sous presque toute la longueur de l'ouvrage, exception faite de l'ancienne butte aplanie lors de la construction.

**Figure 123** Profil au géoradar de la piste de Tasiujaq à 50 Mhz
