# L'impact du réchauffement climatique sur les aéroports du Nunavik : caractéristiques du pergélisol et caractérisation des processus de dégradation des pistes.

Allard, M., Fortier, R., Sarrazin, D., Calmels, F., Fortier, D., Chaumont, D., Savard, J.P. et A. Tarussov

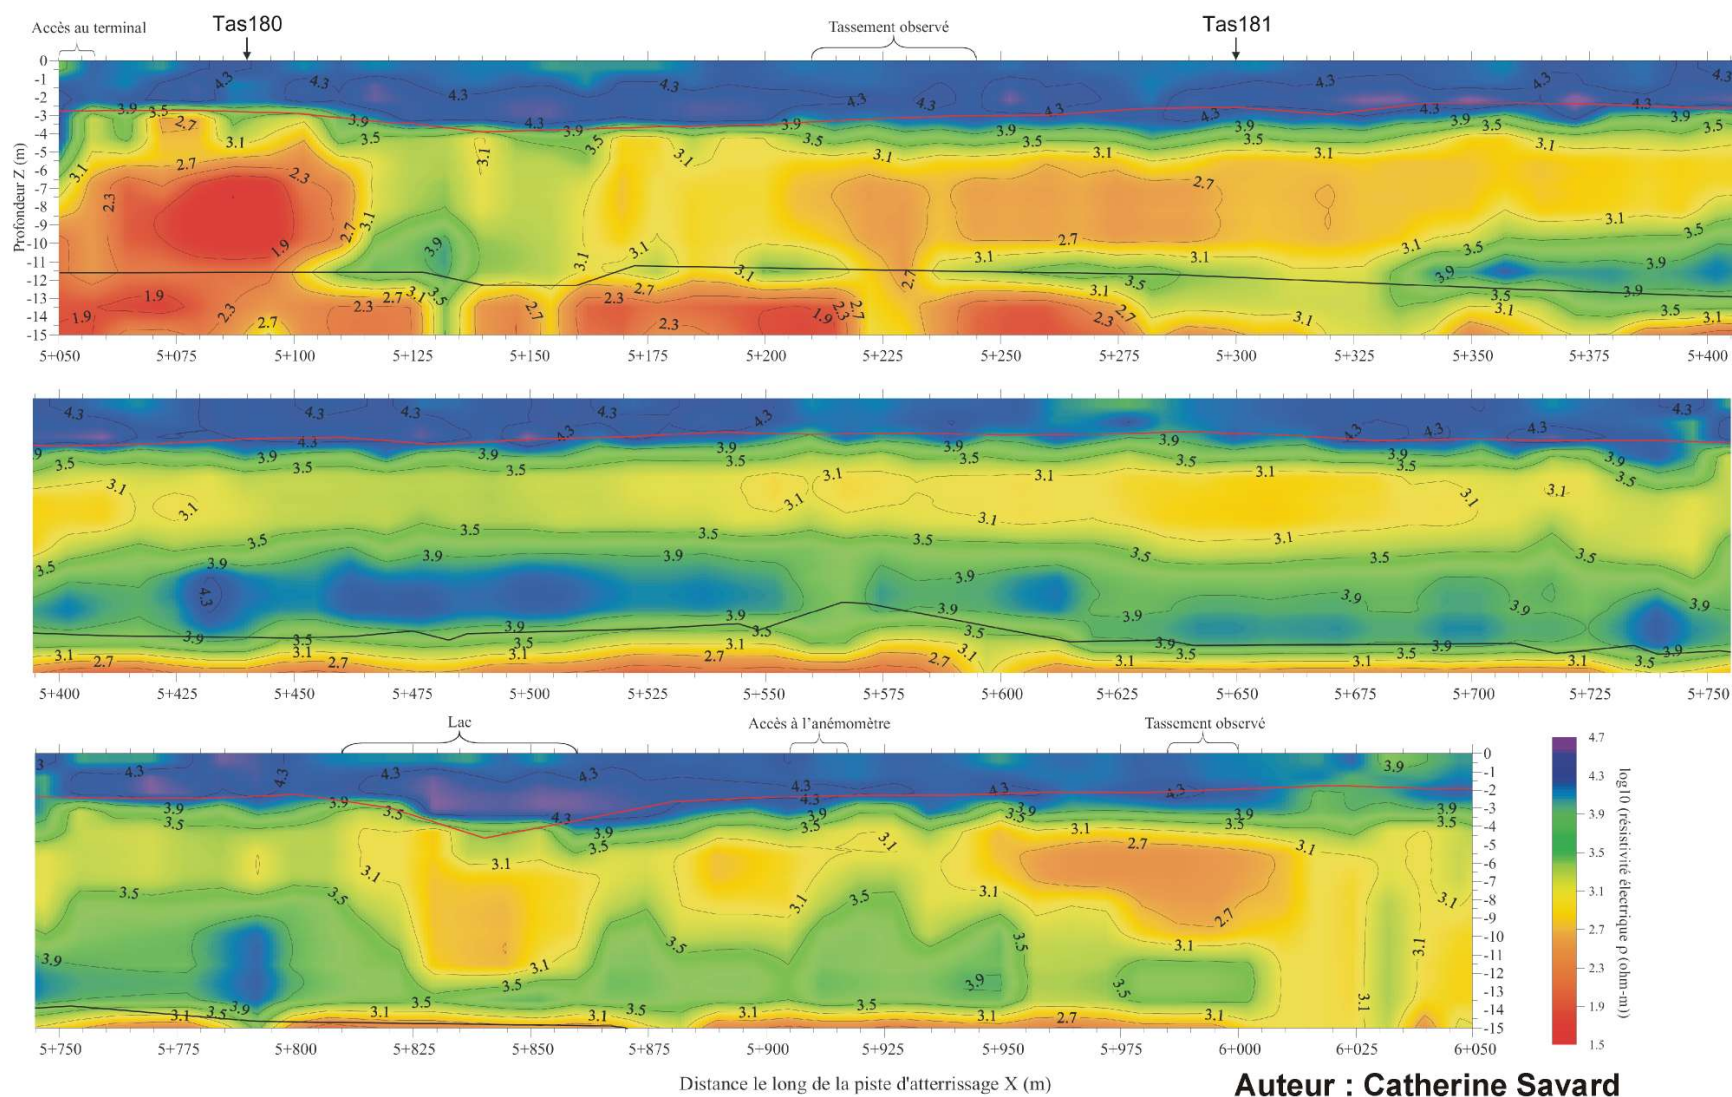
Sur le profil de résistivité électrique effectué au centre de la piste avec le dispositif OhmMapper à l'été 2004 (relevé T-L3, Figure 124), les valeurs de résistivité oscillent entre  $10^{1.5}$  (30) et  $10^{4.7}$  (50000) ohm.m. Les trois premiers mètres du profil présentent les valeurs les plus élevées attribuables au remblai. Les valeurs de résistivité les plus faibles se retrouvent entre 13 et 15 m de profondeur, ce qui correspond à la couche d'argile marine massive visible dans la coupe naturelle et rencontrée lors de l'installation du câble Tas304. Là où s'élevait l'ancienne butte cryogène, entre les chaînages 5+050 et 5+105 m, la résistivité électrique est plus faible (de  $10^{1.5}$  à  $10^{2.8}$ , soit de 30 à 630 ohm.m). Cela est dû au fait que le cœur de la butte était constitué de limon. L'image électrique suggère que l'épaisseur de ce limon pourrait atteindre une dizaine de mètres. De 3 à 8 m de profondeur et sur toute la longueur du levé, les valeurs fluctuent aux alentours de 1000 ohm.m, mais elles sont plus faibles (approximativement 400 ohm.m) et plus profondes sous le lac et les dépressions. Sous la première partie de la piste, du chaînage 0+750 au 1+150 m, la résistivité électrique varie entre 400 et 6300 ohm.m. Enfin, de 8 à 13 m de profondeur, ainsi qu'entre les chaînages 5+350 et 5+825 m, les résistivités sont plus fortes (de 4000 à 15900 ohm.m).

Figure 124 Image de résistivité électrique de la ligne de levé T-L3 au centre de la piste d'atterrissage de Tasiujaq

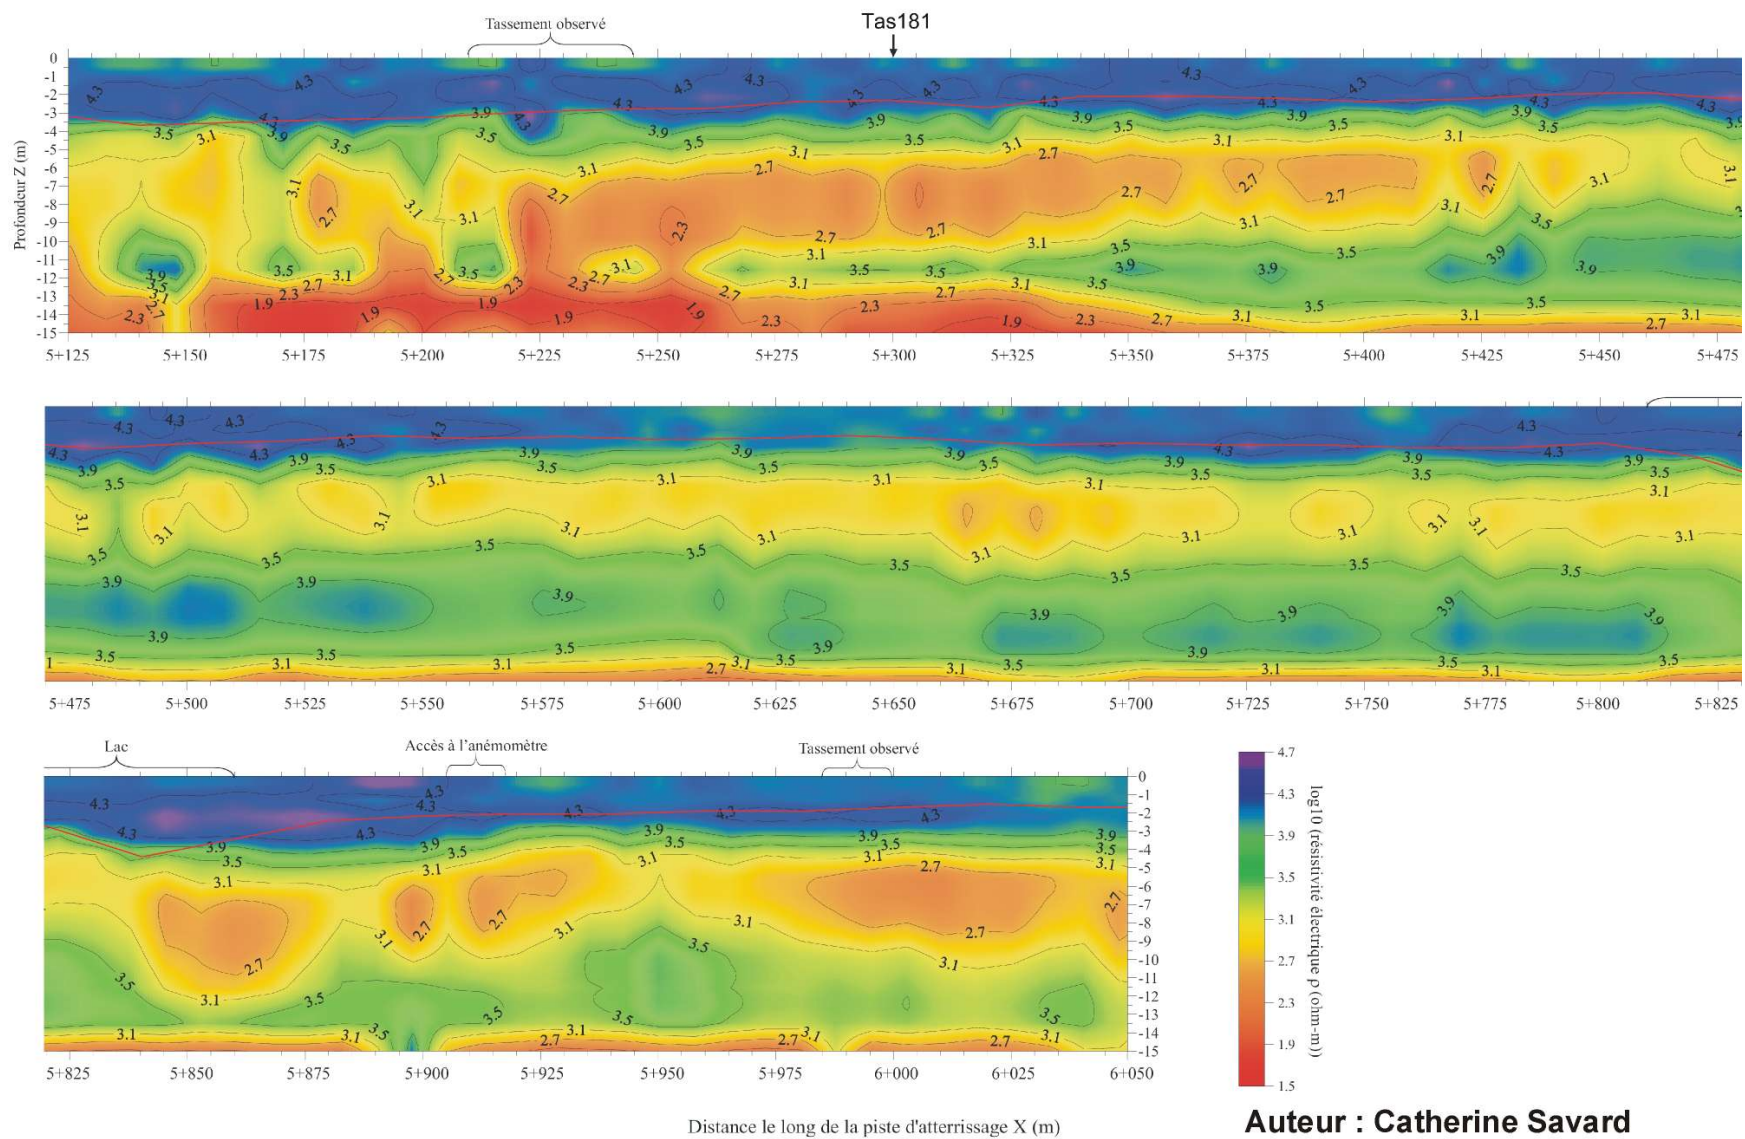
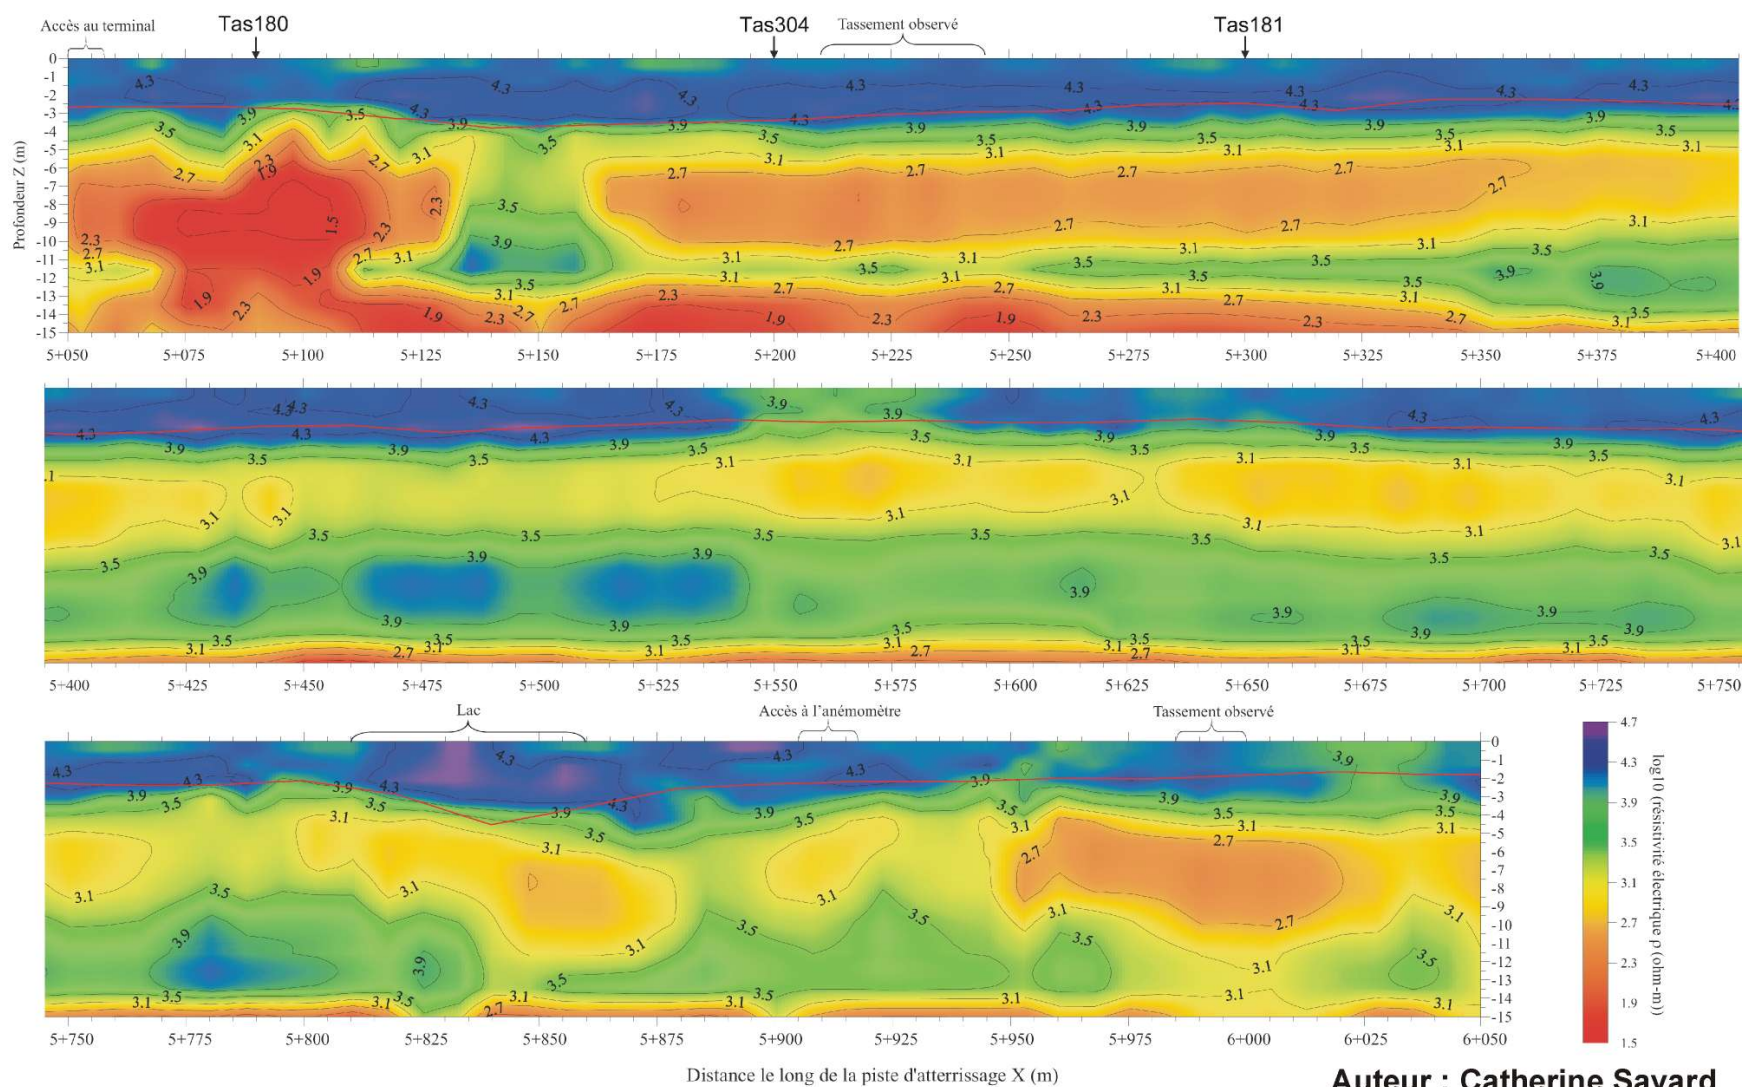
D'autres levés ont été effectués en parallèle à 10 m de part et d'autre de ce transept central (T-L2, Figure 125, et T-L4, Figure 126). Ceux-ci ont fait apparaître des résistivités plus faibles dans certaines sections de la piste, notamment aux endroits où se situent les tassements (de 5+175 à 5+350 m entre 6 et 12 m de profondeur pour T-L2), l'ancienne butte (entre 5+050 et 5+105 m sur T-L4) et à l'extrémité sud-ouest de la piste, au delà du lac. Il est d'ailleurs probable que sous ce dernier, le sol demeure dégelé à longueur d'année à cause de la présence d'un talik sous-lacustre. Ceci se traduirait par des résistivités plus faibles, attribuables à un sol plus chaud et humide. D'autres sections de sol seraient possiblement dégelées, même à une température légèrement inférieure à 0 °C, à cause de la salinité présente dans le diamicton. Les chaînages concernés seraient entre 5+205 et 5+995 m, et entre 5+945 et 6+030 m.

Figure 125 Image de résistivité électrique de la ligne de levé T-L2 en bordure est de la piste d'atterrissage de Tasiujaq

Figure 126 Image de résistivité électrique de la ligne de levé T-L4 en bordure ouest de la piste d'atterrissage de Tasiujaq

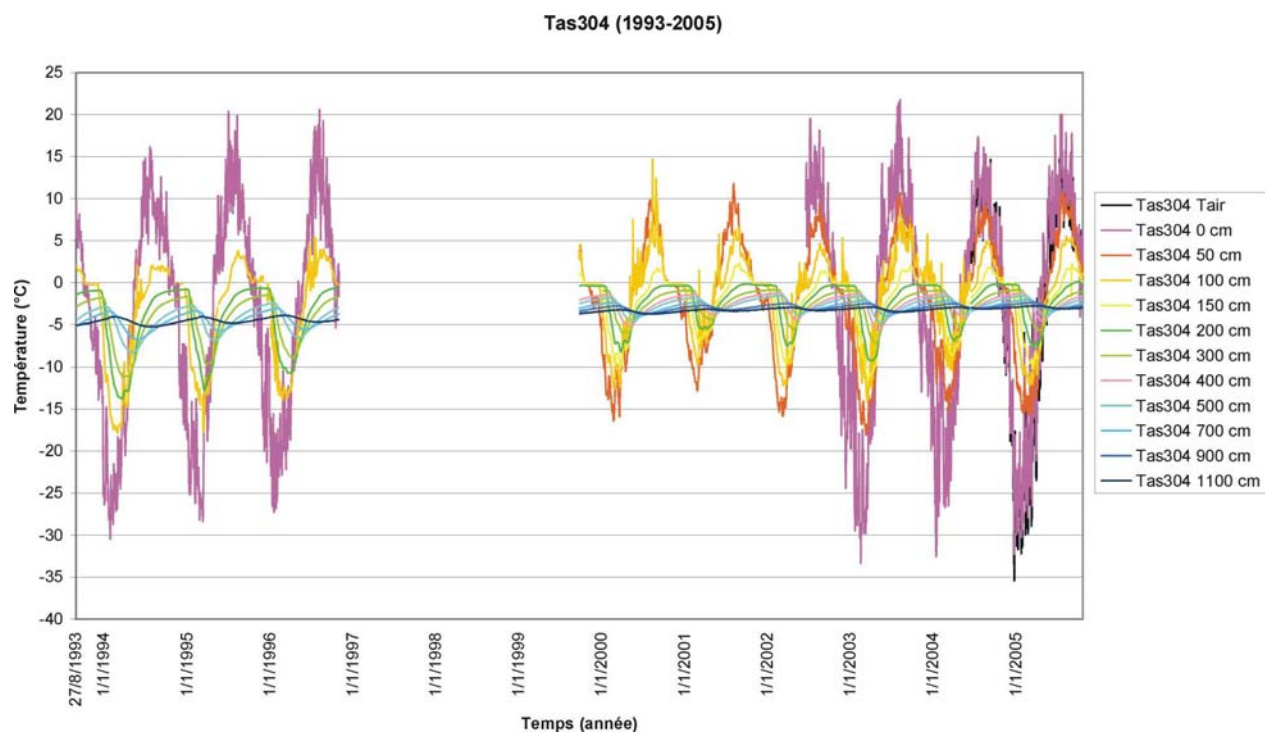
Malgré un trou de 3 ans dans l'acquisition des données, une augmentation des températures dans le pergélisol est observée. Ainsi dans le terrain naturel (Tas304) cette hausse atteint 1,3 °C à 11 m de profondeur, soit de - 4,0 à - 2,7 °C. Au début de la période d'enregistrement, le mollisol atteignait une épaisseur de 130 cm. Actuellement, l'épaisseur du mollisol fait environ 2,0 m et elle a même dépassé cette profondeur à la fin de l'été 2005.

**Figure 128** Température du sol pour le câble Tas304 de 1993 à 2005 (site de référence hors piste)

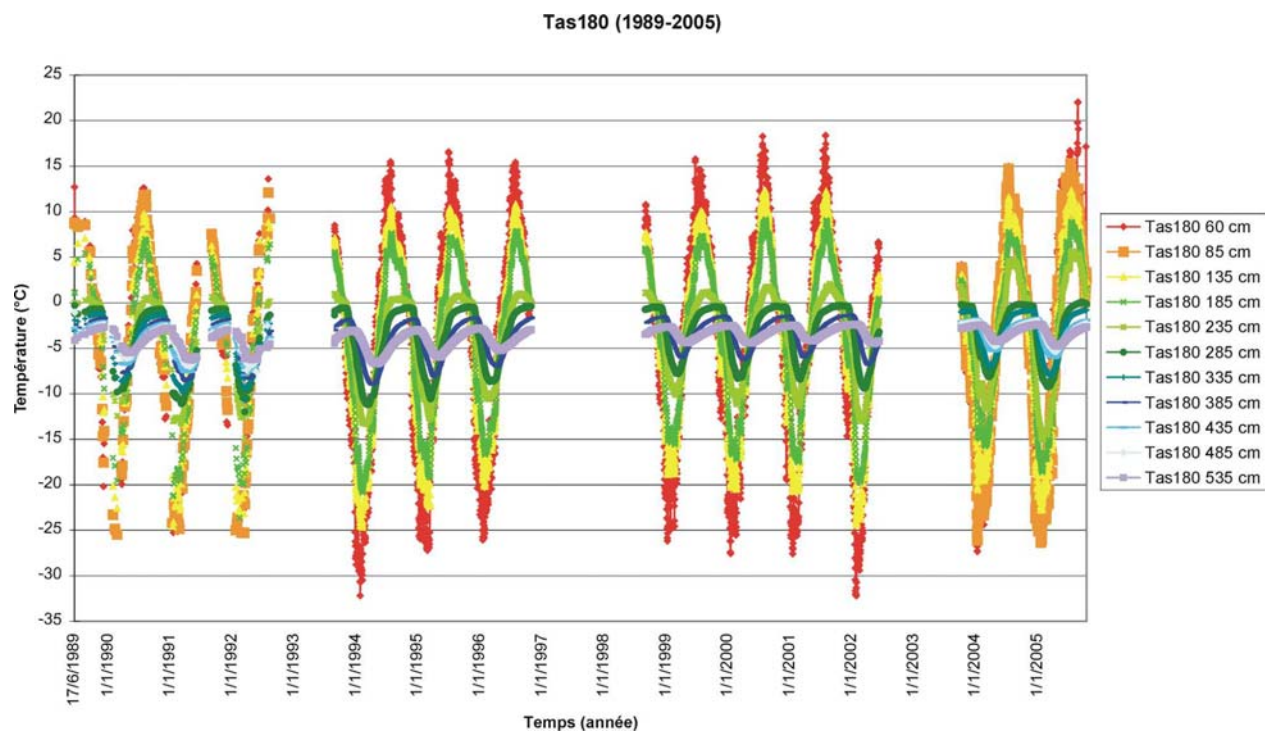
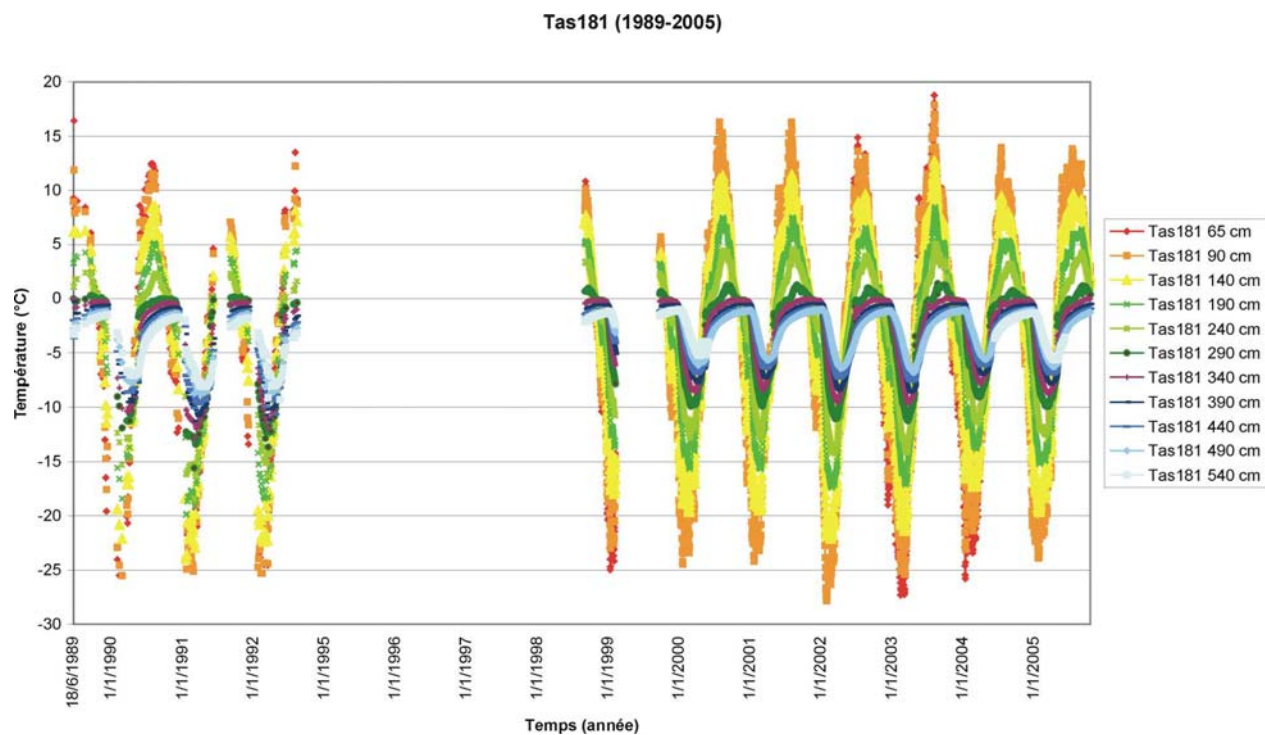
En comparaison, les graphiques des figures 129 et 130 présentent respectivement les enregistrements thermiques acquis durant une période de 16 ans (1989-2005) par les câbles de 5 m, Tas180 et Tas181, situés dans la piste. Bien qu'atteignant des profondeurs moindres, les tendances observées sont semblables à celles observées pour le câble de référence Tas304. Originellement, la profondeur maximum du front de dégel atteignait 2,5 m dans le cas de Tas180 et 3,0 m pour Tas181. La différence de profondeur de dégel peut être expliquée par la présence de la couche isolante en mousse de polystyrène de 5 cm d'épais à l'endroit de l'ancienne butte (Tas180), ce qui retarde le dégel annuel. Cependant, pour les années 2004-2005, les profondeurs atteintes par le front de dégel sont de l'ordre de 2,9 m pour Tas180, à l'emplacement de l'ancienne butte, et de 3,4 m pour Tas181, soit une augmentation de 0,4 m sur 16 ans. Le dégel pénètre sur une profondeur de 1,1 m à travers ce qui était du pergélisol dans le cas de la butte (1,8 m de remblai), tandis qu'il progresse jusqu'à 1,6 m de profondeur, dans ce qui serait l'ancien mollisol dans le cas de Tas181 (1,75 m de remblai). Il est probable que maintenant le dégel atteint également le pergélisol, ce qui entraîne des tassements inégaux en fonction de la nature des sols traversés par le dégel. En résumé, en terrain naturel, le dégel du mollisol dépasse maintenant 2 m de profondeur (Figure 131), tandis que sous la surface de la piste, le plafond du pergélisol est maintenant (2005) situé à 2,9 m (Figure 132) et 3,4 m (Figure 133), selon la présence ou non d'une couche isolante. Suite au réchauffement climatique des années 1993-2005, le dégel a donc pénétré de 0,4 à 0,7 m dans le pergélisol à l'emplacement des câbles à thermistances. Notons qu'il n'y a pas encore eu de tassement documenté à l'endroit précis où les câbles plongent verticalement dans la piste (à 20 m du bord). La raison probable pour cette absence de tassement

**Figure 129** Température du sol pour le câble Tas180 de 1989 à 2005 (piste, ancienne butte, 5+090)

Figure 130 Température du sol pour le câble Tas181 de 1989 à 2005 (piste, 5+300)

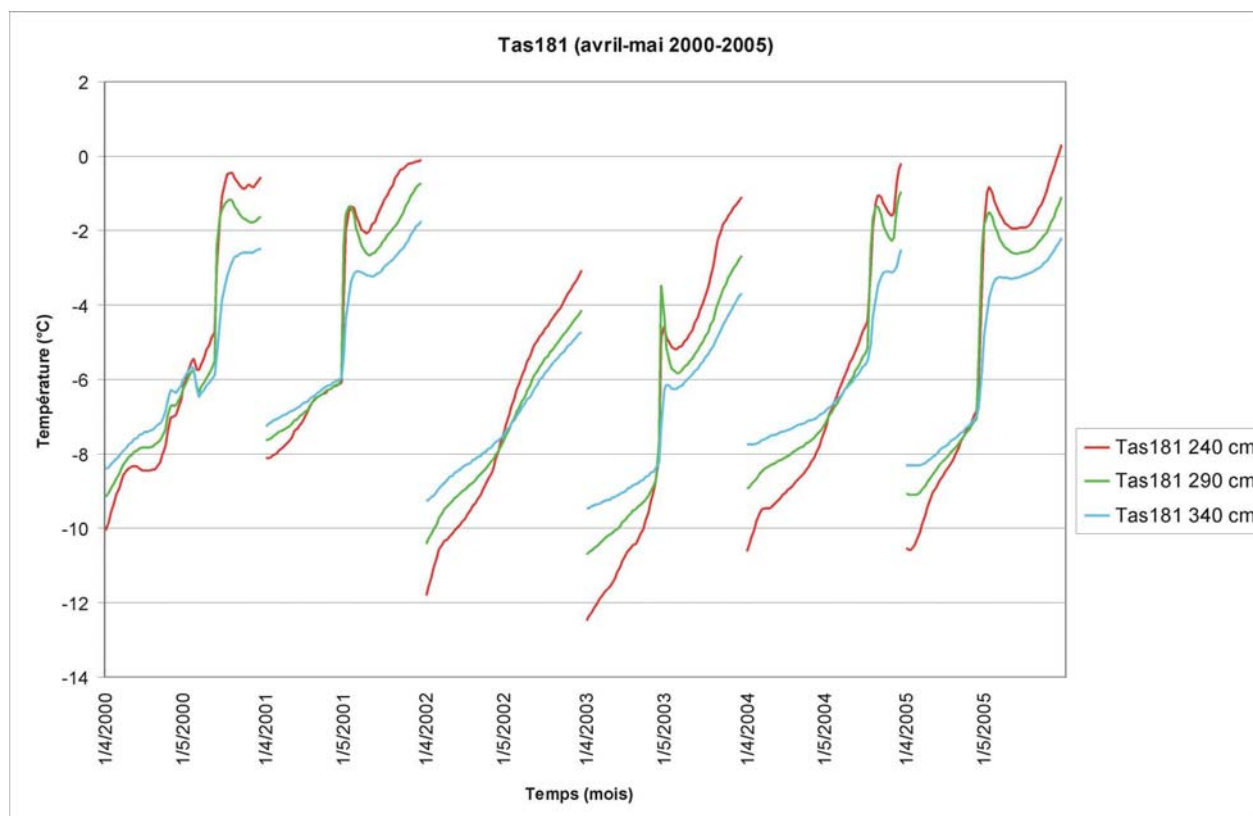
La Figure 134 présente les profils de température dans le sol du câble Tas181 pour les profondeurs 2,4, 2,9 et 3,4 m, c'est à dire dans le mollisol actuel jusqu'au contact du pergélisol. Ici, seuls les mois d'avril et de mai sont conservés de manière à pouvoir observer la fluctuation des températures durant les premiers temps de la période de dégel printanier sur six années, de 2000 à 2006. On peut remarquer qu'à l'exception de l'année 2002, le réchauffement du sol se produit en 4 phases. Dans un premier temps, les profils ont des pentes qui traduisent un réchauffement lent, par conduction, au gré du réchauffement printanier. Puis dans un second temps, les températures augmentent abruptement. Ceci est probablement dû à l'arrivée subite des premières eaux de fonte dans le terrain. Il est probable que de l'eau s'infiltre dans les premières couches du mollisol, provoquant un réchauffement par convection, jusqu'à saturation de celui-ci. Dans un troisième temps, on note une brusque rechute des températures, ce qui pourrait traduire un refroidissement suite au gel des eaux infiltrées dans le mollisol qui est demeuré gelé. La cause exacte de l'apport soudain de chaleur par convection reste à vérifier. Enfin, dans un dernier temps, la pente des profils de température s'inverse de nouveau mais de manière plus douce. On observe un retour à une augmentation graduelle des températures, selon un taux comparable à celui de la première phase. Il s'agit donc d'un retour à un mode de transfert de chaleur par conduction.

Figure 134 Température du sol pour le câble Tas181 des mois d’avril et mai de 2000 à 2005 (piste, 5+300)

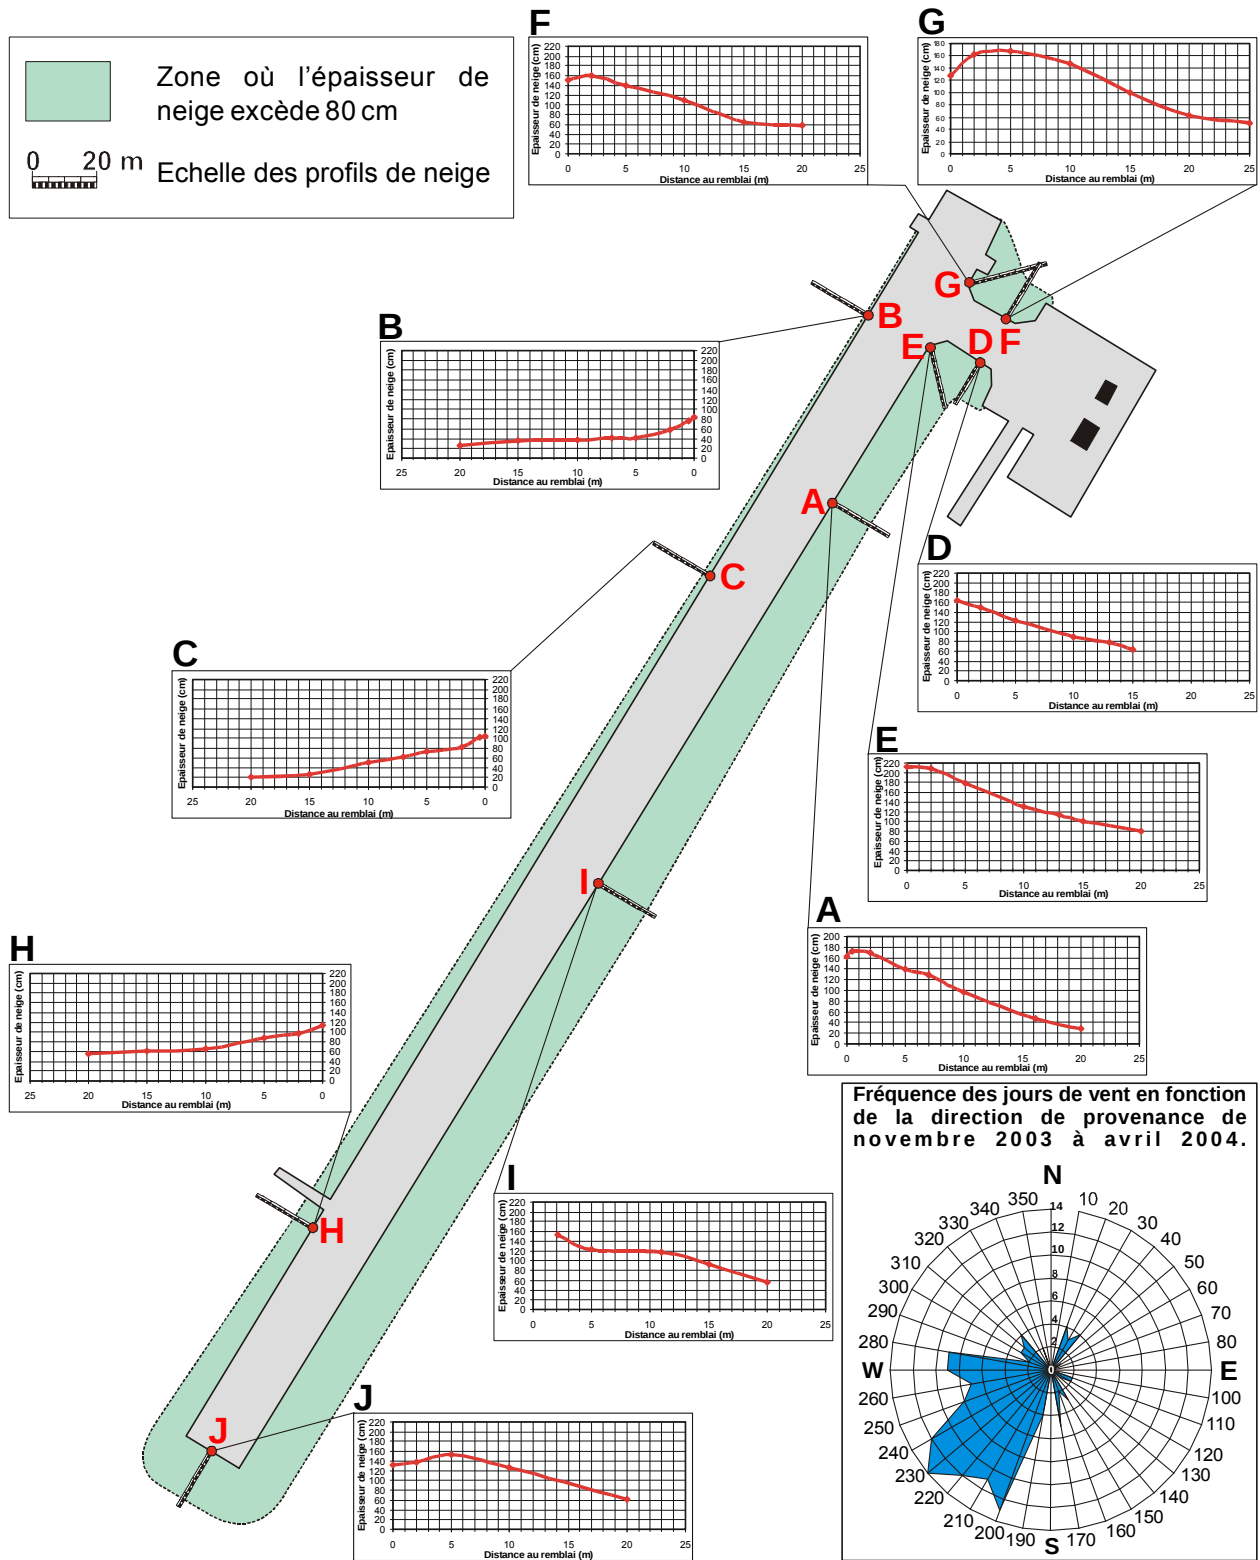
Figure 138 Enneigement de la piste de Tasiujaq et direction des vents

La mise en relation des températures moyennes annuelles de surface avec l'épaisseur de neige mesurée en fin d'hiver permet de déterminer qu'au delà d'une épaisseur de l'ordre de 77 cm, le sol a un bilan thermique annuel positif, donc qui conduira à la dégradation du pergélisol (figure 137). Interpolé à partir des mesures le long de transects (de A à J), le croquis de la figure 138 illustre la zone où l'épaisseur de neige est supérieure à 80 cm tout autour de l'ouvrage.

En effet, le patron de dégradation correspond aux conditions d'enneigement. Ainsi dans le secteur de l'aérogare, de la voie d'accès et de la partie nord de la piste, les tassements et fissures de tensions sont apparus surtout du côté est où se produisent les plus grandes accumulations à cause des vents dominants et des opérations de déneigement. Cela se manifeste par des températures moyennes annuelles en surface du sol supérieures à 0 °C au pied du remblai et jusqu'à une distance de 15 m de la piste. Moins enneigé, le côté ouest est moins affecté par les tassements. Toute l'extrémité sud-ouest de la piste est entourée en hiver par un couvert de neige de plus d'un mètre d'épaisseur. Comme la relation de la figure 137 l'indique, le sol de part et d'autre de cette section de la piste ne peut actuellement avoir que des températures moyennes annuelles positives.

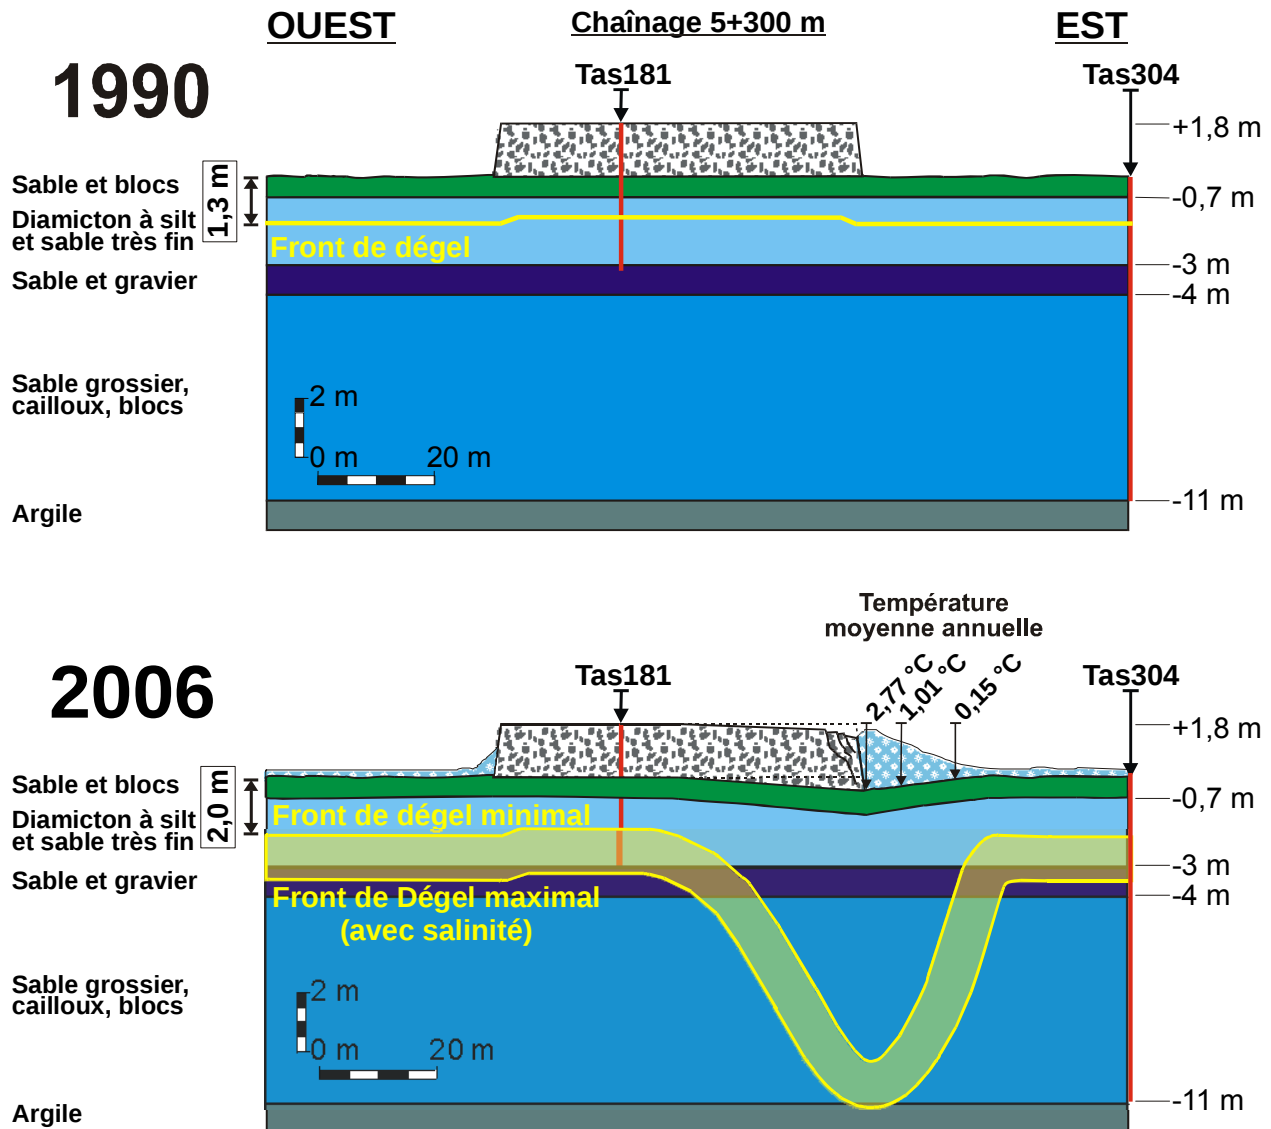
Figure 139 Comparaison des situations thermiques et géotechniques de la piste de Tasiujaq lors de sa construction et en 2006

En somme, en s'additionnant au réchauffement climatique, l'enneigement fait en sorte que le pergélisol est actuellement en dégradation non seulement au pied du remblai et sous la piste, mais aussi dans le champ en périphérie. Cette dégradation gagne progressivement des bords vers l'intérieur de la piste, où le sous-sol demeure encore plus froid qu'à l'extérieur suite au refroidissement du profil post-construction. La dégradation de la piste et le tassement de la surface se produisent principalement à la suite de la fusion de la glace dans le diamicton glacié, approximativement entre 0,7 et 3 m sous la surface du sol naturel. Cette fusion commence à des températures quelque peu inférieures à 0 °C, à cause de la salinité. La comparaison entre les conditions thermiques et géotechniques existantes juste après la construction en 1990 et les conditions actuelles (2006) est présentée à la figure synthèse 139.

Comme les unités sableuses et graveleuses au delà de 3 m de profondeur sont non gélives, les tassements doivent être consécutifs au dégel du diamicton près de la surface. Les secteurs qui se sont effondrés de 30 à 50 cm ont probablement terminé leurs tassements. Mais ceux-ci sont appelés à s'étendre latéralement et vont progressivement affecter l'ensemble de l'ouvrage. Ce processus prendra quelques années pendant lesquelles il sera nécessaire d'augmenter la fréquence des réparations pour maintenir l'aéroport opérationnel.

A plus long terme, avec le réchauffement climatique. Le dégel atteindra la couche argileuse à plus de 11 m de profondeur. Comme elle n'a pu être caractérisée, il est impossible présentement de seulement spéculer des impacts qui en découleront.

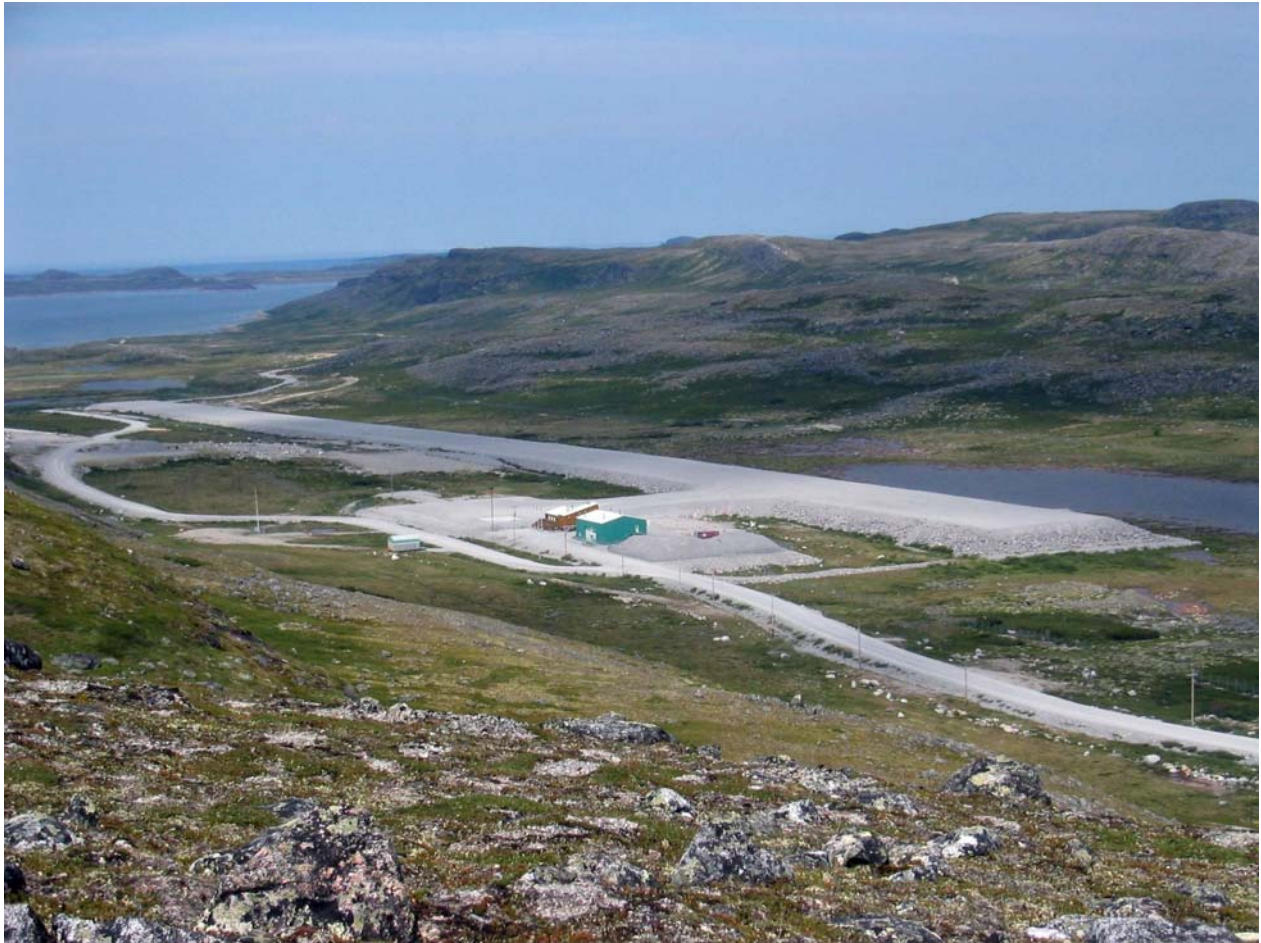
**Figure 140** Piste d'atterrissage de Kangiqsualujjuaq

Enfin, la comparaison entre l'état initial et actuel de la piste réalisée à l'aide de photographies aériennes n'a pas permis de mettre en évidence des problèmes évidents de dégradation du pergélisol ou de la piste.

L'aéroport de Kangiqsualujjuaq a été construit dans le fond d'une vallée qui est pour partie remplie de till et de sédiments marins (Figure 140 et 141). Sous la piste d'atterrissage, le sol est constitué de dépôts épais de sables et graviers très grossiers. Sa partie centrale repose sur d'anciens niveaux de plage. Non loin, plus à est, le point topographique le plus élevé sous le remblai est un cordon de blocs glaciels soulevé par le relèvement isostatique. Cette géologie de surface a déjà été bien étudiée lors de nombreux travaux de géophysique (Seguin et al., 1988; Gahé, 1988 ; Seguin et Lévesque, 1990). Des excavations faite à la rétrocaveuse lors de l'étude préliminaire des sols avaient permis de constater que ces matériaux ne contiennent aucune glace excédentaire et que, par conséquent, ils ne sont nullement susceptibles de tasser au dégel (Allard et al., 1994). Malgré le fait que les sondages et relevés géophysiques effectués au cours des années 1980 n'aient pas détecté de sols fins, on ne peut totalement exclure la présence de lentilles de granulométrie plus fine et pouvant contenir de la glace par endroits sous la surface du terrain. En effet, dans la vallée de Kangiqsualujjuaq, à distance de la piste, des buttes cryogènes silteuses percent la surface ici et là. De plus, Seguin et Lévesque (1990) ont détecté des poches de faible résistivité électrique ( $\approx 10$  k $\Omega$ . m) vers 3.5 m de profondeur aux alentours du chaînage 5+010. Advenant un approfondissement du mollisol (3 m maximum en 1990) en conséquence du

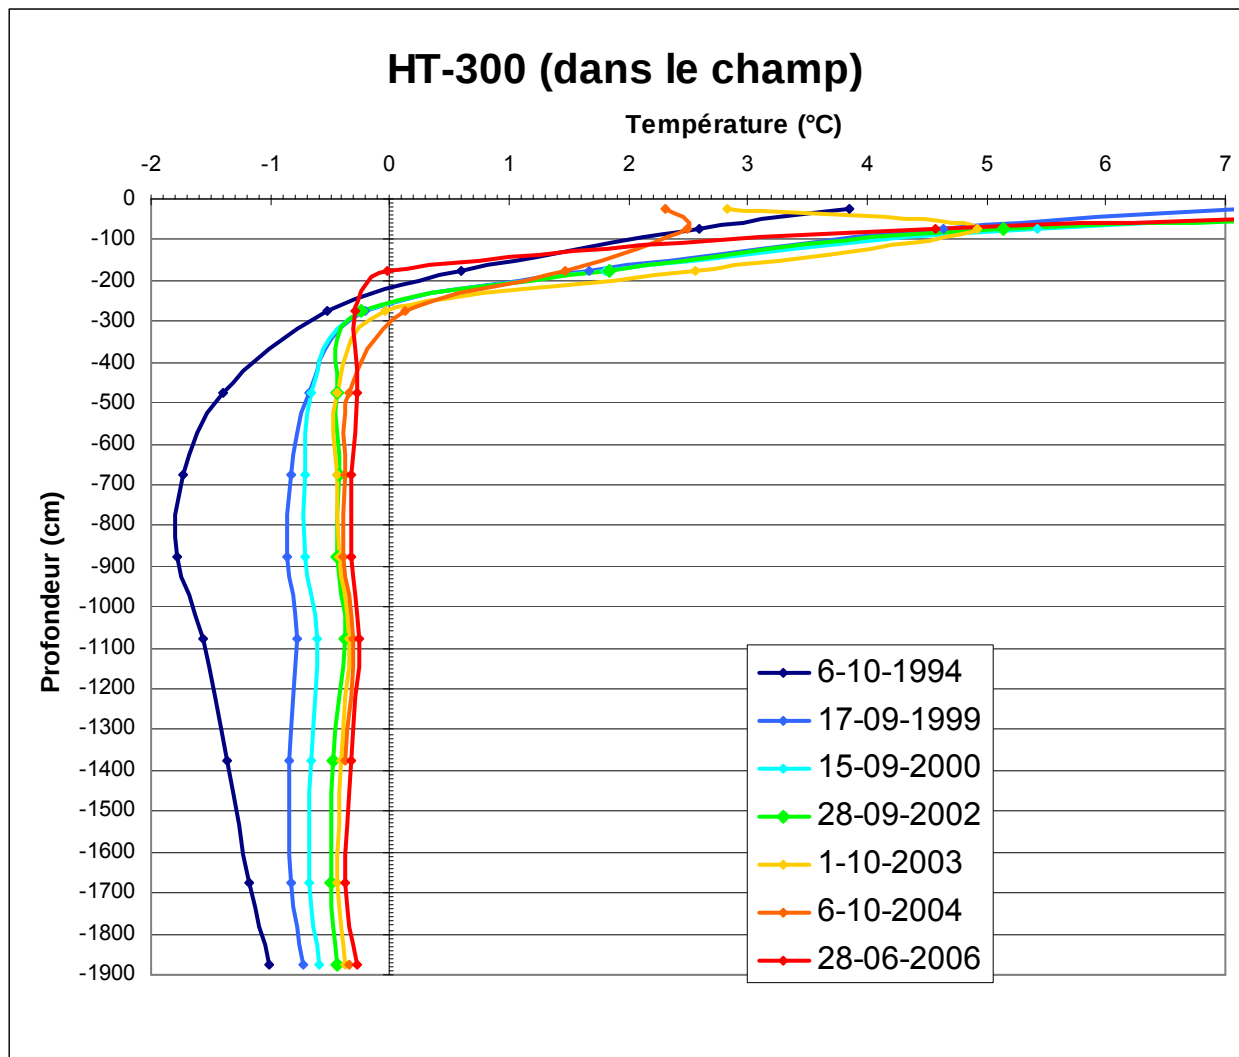
Figure 142 Température du sol dans le champ proche de la piste de Kangiqsualujjuaq (câble HT-300)

Deux câbles à thermistances non automatisés apportent des connaissances pertinentes à l'état du pergélisol en rapport direct avec la piste. Le câble HT-300 est en terrain naturel dans les sables et graviers à côté de la piste. Il a vu son profil se réchauffer au cours des années récentes (Figure 142). En octobre 1994, le plafond du pergélisol se trouvait à 2,20 m de profondeur et la température du pergélisol à 18,75 m de profondeur était de l'ordre de  $-1,0\text{ }^{\circ}\text{C}$ , tandis qu'en juin 2006, elle était de  $-0,3\text{ }^{\circ}\text{C}$ . Un réchauffement de  $0,7\text{ }^{\circ}\text{C}$  est donc survenu en 10 ans. Le câble HT-182 est planté dans la piste à son endroit le plus mince, à savoir au chaînage 5+448, à 13 m du centre de la piste, où le remblai fait 2,7 m d'épaisseur. Entre 1989 et 1993, l'isotherme de  $0\text{ }^{\circ}\text{C}$  atteignait la profondeur de 4 m, pour une pénétration de 1,3 m dans le sol sous-jacent. Le 6 octobre 2004, le dégel atteignait pour la même période une profondeur de 4,17 m (Figure 4), soit 1,5 m dans le terrain naturel. Cette profondeur est inférieure au 2,2 m d'épaisseur originale de l'ancienne couche active pauvre en glace. Le pergélisol d'avant construction n'est donc pas encore atteint par le front de dégel.
