La réfection du pont Turcotte à Sorel-Tracy

Teknika HBA

Ministère des Transports du Québec

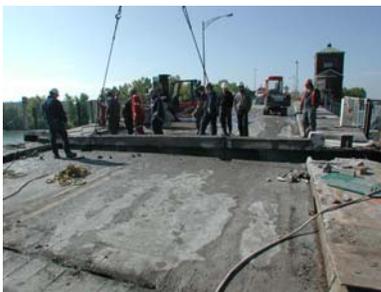
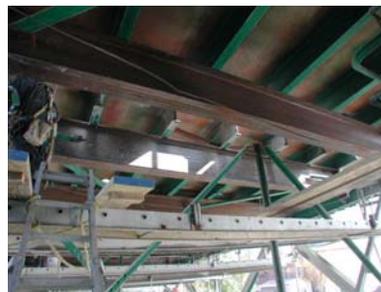
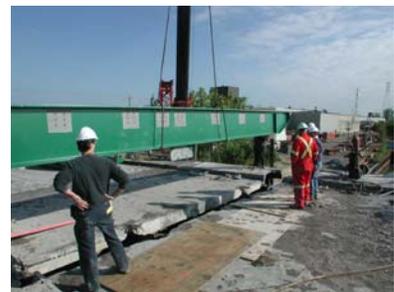
Ainsi, en 2002, aux travaux déjà prévus devait donc s'ajouter le remplacement presque complet de la poutre triangulée aval et de son tablier (incluant les entretoises), puisqu'il s'est avéré que les efforts générés par l'impact du navire ont affecté presque tous les éléments

structuraux du pont. Le remplacement du tablier a dû être réalisé en maintenant la circulation sur le pont, à l'exception d'une fin de semaine. Une méthode de remplacement utilisant les poutres de renfort temporaires a été imposée dans les devis et les travaux ont été réalisés sans accroc majeur. Les travaux de la phase 2 ont été réalisés par Les *Constructions Bé-Con inc.* de Québec.
