Remplacement de gousset sur un pont à poutres triangulées

Mariana Salas, ing.
Ghislain Dionne, ing., Ph. D. génie Civil
Christian Lemay, ing., M. Sc.

Remplacement du gousset L6 de la travée 15-16

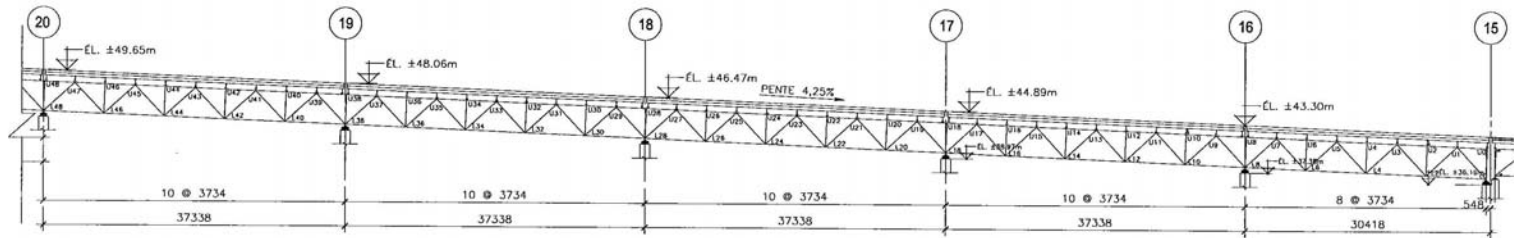
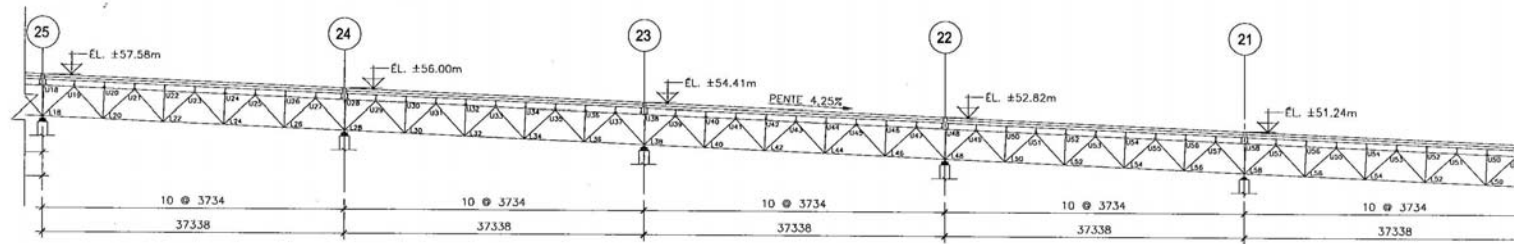
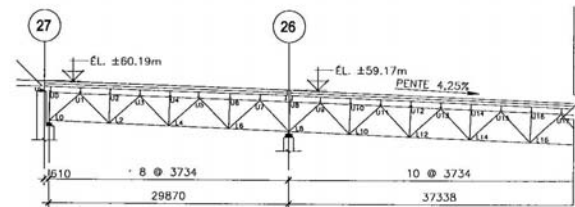
FIGURE 1

La corrosion affecte de façon importante certains éléments de la structure, surtout les éléments des poutres triangulées. Les goussets reliant les diagonales à la corde inférieure, sont particulièrement affectés par la corrosion, et on y observe par endroit des pertes de sections significatives.

**ÉLÉVATION POUTRE TRIANGULÉE AMONT
 ENTRE LES PILES 15 @ 27**

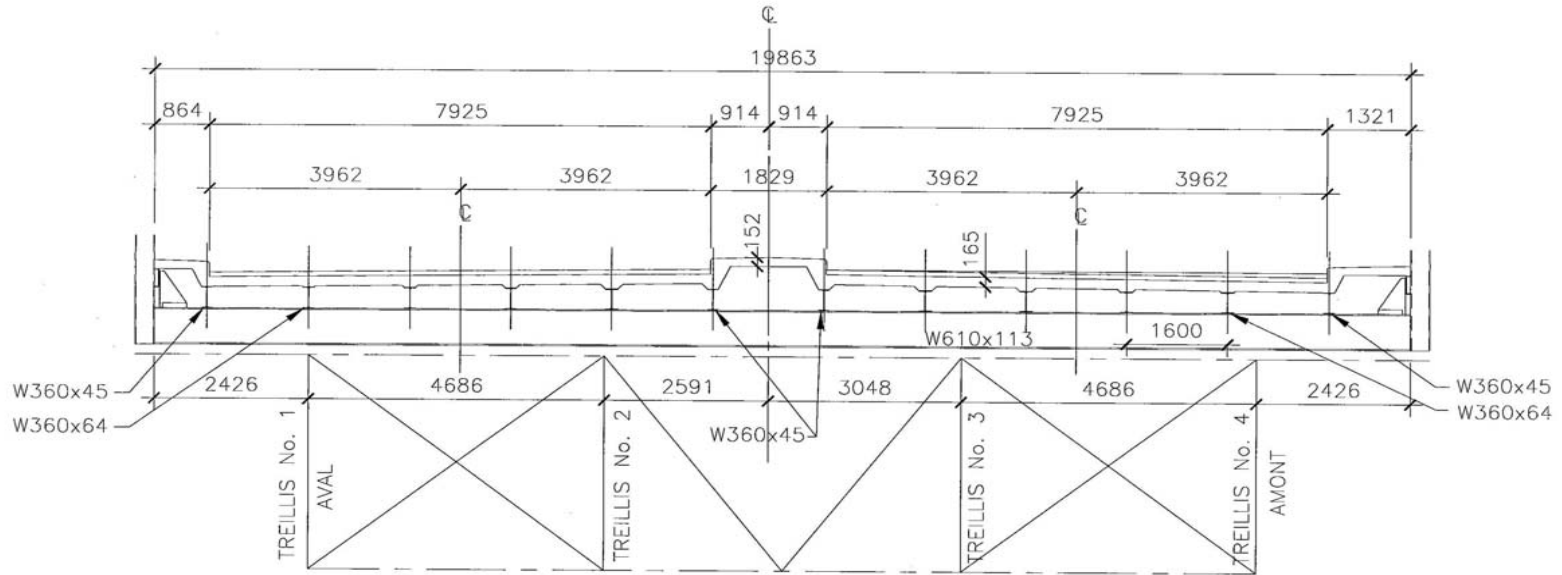
COUPE TRANSVERSALE DU TABLIER

ENTRE LES PILES 15 @ 27
