# **Auscultation des ouvrages hydrauliques par méthodes non destructives dans le cadre de l'évaluation de la sécurité des barrages**

François Saint-Pierre, Alain Philibert, Bernard Turcotte  
SMi inc., 740 rue Galt Ouest 2<sup>e</sup> étage, Sherbrooke, Québec, Canada J1H 1Z3

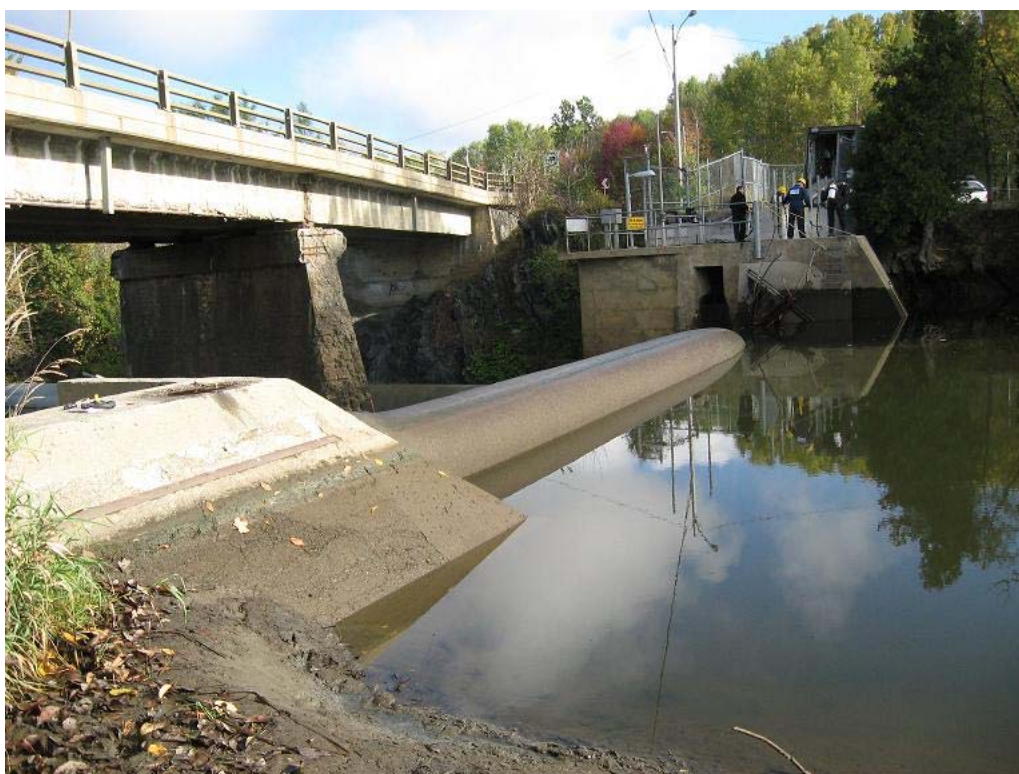
**Fig. 1: Photographie du barrage Eustis**

Le barrage Eustis a été construit en 1903 sur la rivière Coaticook, à quelques kilomètres en aval de la municipalité de Waterville (Figure 1). Ce barrage en béton comporte une section en contrefort, un déversoir de type poids dont la crête est surmontée d'un seuil gonflable. Sa hauteur de retenue dans le bief amont est de 8,6 m.

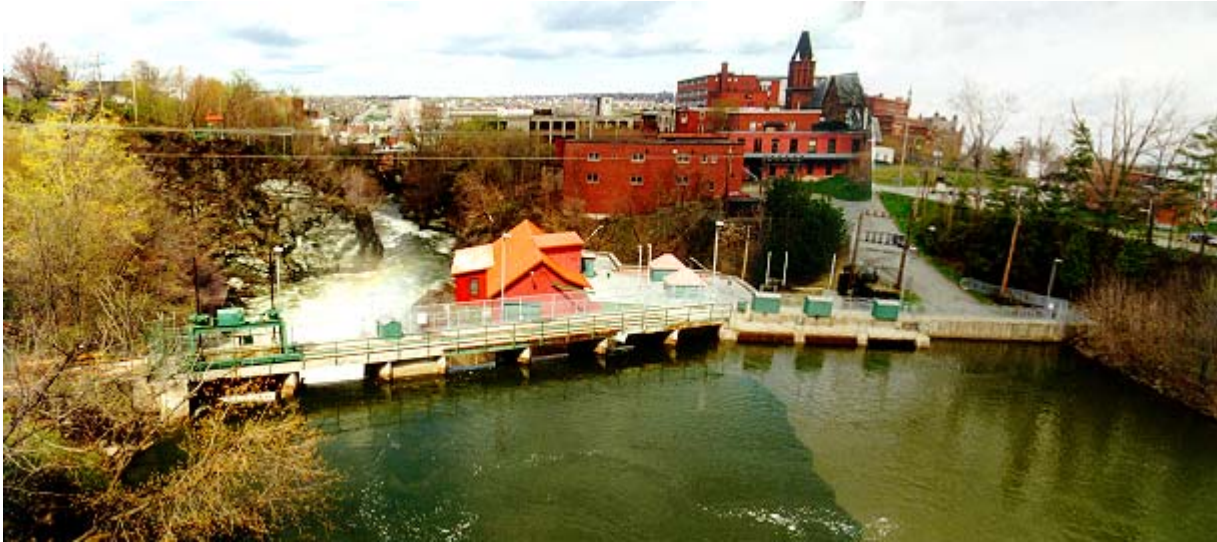
**Fig. 2: Photographie du barrage Frontenac**

Le barrage Frontenac a été construit en 1917 sur la rivière Magog, au cœur de la Ville de Sherbrooke (Figure 2). Ce complexe hydroélectrique comprend, de la rive gauche à la rive droite, un déversoir comportant cinq vannes de surface et une vanne de fond, un mur en béton appelé « mur des prises d'eau », avec deux prises d'eau opérationnelles et une prise d'eau inopérante et finalement, à l'extrême droite, un mur d'aile. À chaque extrémité du déversoir, on trouve un mur d'épaulement. Le mur d'épaulement droit protège les bâtiments abritant les génératrices et une salle d'exposition qui lui est annexée. La hauteur de la retenue dans le bief amont est de 14,6 m. L'ensemble du complexe est montré sur la figure 2. Les documents historiques nous indiquent qu'en 1957, l'ouvrage a fait l'objet d'une réfection majeure et que du béton projeté a été mis en place à certains endroits du barrage.

L'évaluation de sécurité réalisée en 2005 a mis en évidence une dégradation importante du béton au niveau des parements amont et aval du mur des prises et de la partie gauche du tablier de l'évacuateur de crues. De plus, en 1995, des carottes prélevées dans le béton du parement aval du mur situé en arrière des prises d'eau avaient mis en évidence la faible cohésion entre le béton de surface et le béton au cœur de l'ouvrage. Suite à ces observations, il a été recommandé d'augmenter la stabilité du mur des prises d'eau en effectuant une réfection complète de cette partie de barrage.
