# CONTRÔLE NONDESTRUCTIF DE LA QUALITÉ DU BÉTON ET DE L'ÉTAT DES ANCRAGES DE L'ÉVACUATEUR PRINCIPAL DU BARRAGE RAPIDE-DES-ÎLES

J. Rhazi, S. Kodjo, G. Ballivy

Chaire Industrielle du CRSNG sur l'auscultation des structures de béton

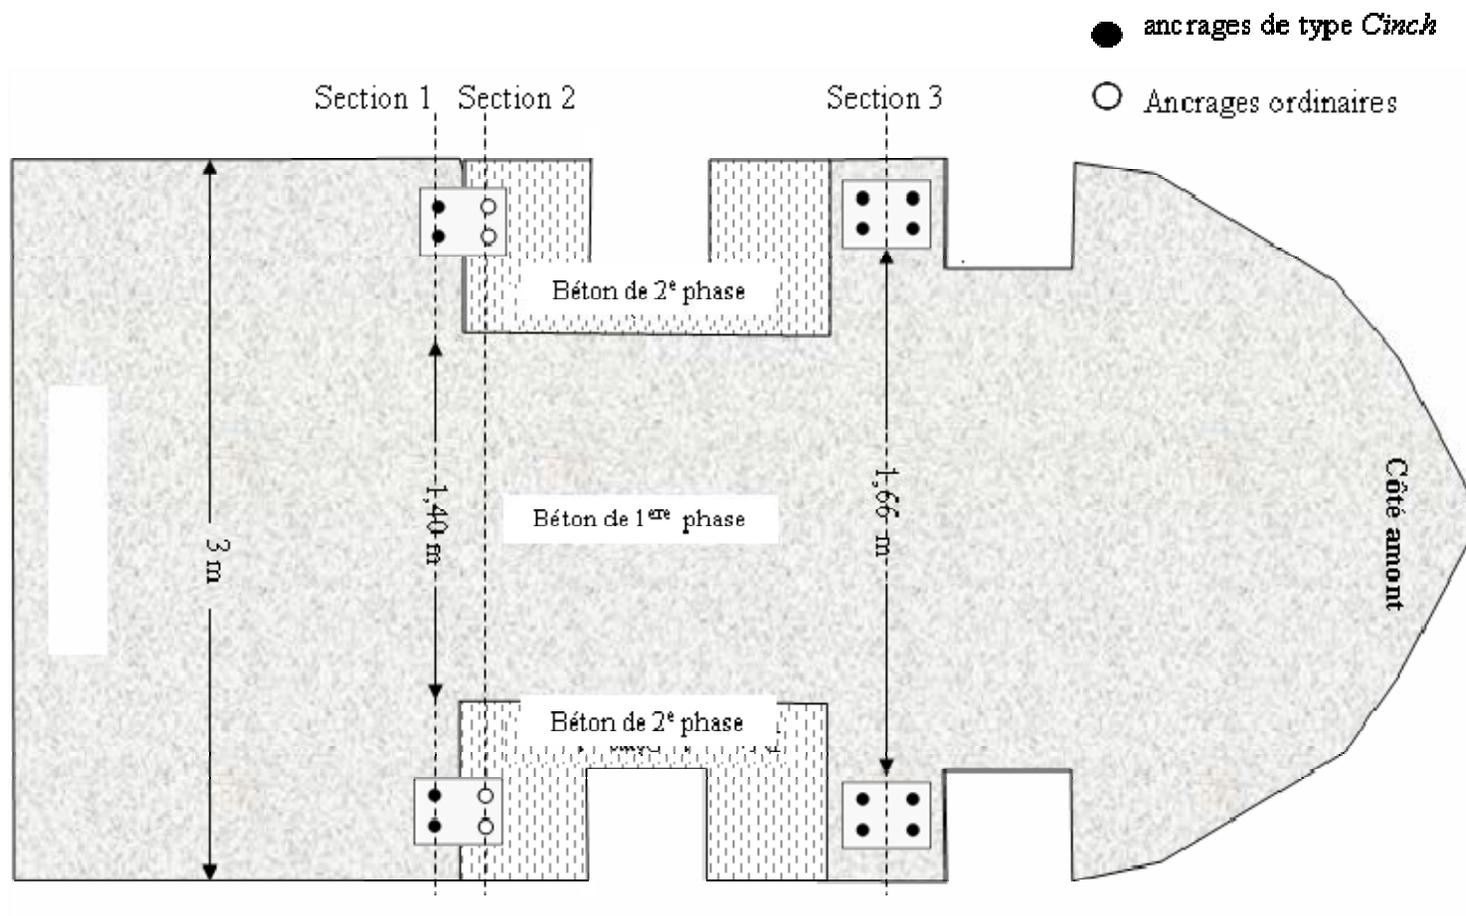
Figure 2: Géométrie globale des piliers et sections de mesure

L'auscultation a concerné les piliers B de l'évacuateur principal (fig. 1). La figure 2 donne la géométrie globale des piliers, les dimensions des piliers et la position des ancrages. Les piliers ont une largeur de 3 m. Ils sont fabriqués à l'aide d'un béton dit béton de première phase et comportent une partie fabriquée à l'aide d'un béton dit béton de seconde phase (fig. 2). Chaque pilier comporte 16 ancrages regroupés en quatre groupes de quatre ancrages (fig. 2). Ces groupes sont espacés de 1.40 m dans le sens de la largeur et de 2 m dans le sens longitudinal. Les 4 ancrages d'un groupe forment un rectangle de 0,44 m par 0,14 m.

Les ancrages sont constitués de deux types : des ancrages de type *Cinch* (12 ancrages par pilier) et des ancrages de type ordinaire (quatre ancrages par pilier) (fig. 2). Les ancrages de type *Cinch* ont un diamètre d'environ 4 cm et sont ancrés sur une profondeur de 1.5 m. Lors de leur mise en place, chaque ancrage a été inséré dans un trou lequel a été injecté par un coulis de ciment. Ces ancrages ont une gaine en plomb et fonte. Les ancrages de type ordinaire ont également un diamètre d'environ 4 cm et sont ancrés sur une profondeur de 1.5 m. Ces ancrages sont situés dans le béton de deuxième phase (fig. 2).

a) Essais tomographiques : Des mesures de la durée de propagation des ondes acoustiques dans le béton ont été effectuées selon trois sections verticales pour chaque pilier (Fig. 2) : une section passant par les ancrages les plus en aval (section 1), une section passant par les ancrages en amont de ceux-ci (section 2) et une section passant par le plan situé au milieu des ancrages en amont (section 3). L'espace ausculté pour chaque section représente une surface de 3 m par 2.2 m. Au total, 216 mesures ont été effectuées par section, soit l'équivalent de 32 mesures par mètre carré. Ceci permettra d'avoir une description plus réaliste de la qualité du béton autour de ces ancrages comparativement au cas où la densité de mesure est plus faible. Les mesures ont par la suite été traitées au moyen d'un logiciel d'inversion des données pour avoir des images tomographiques des sections auscultées.

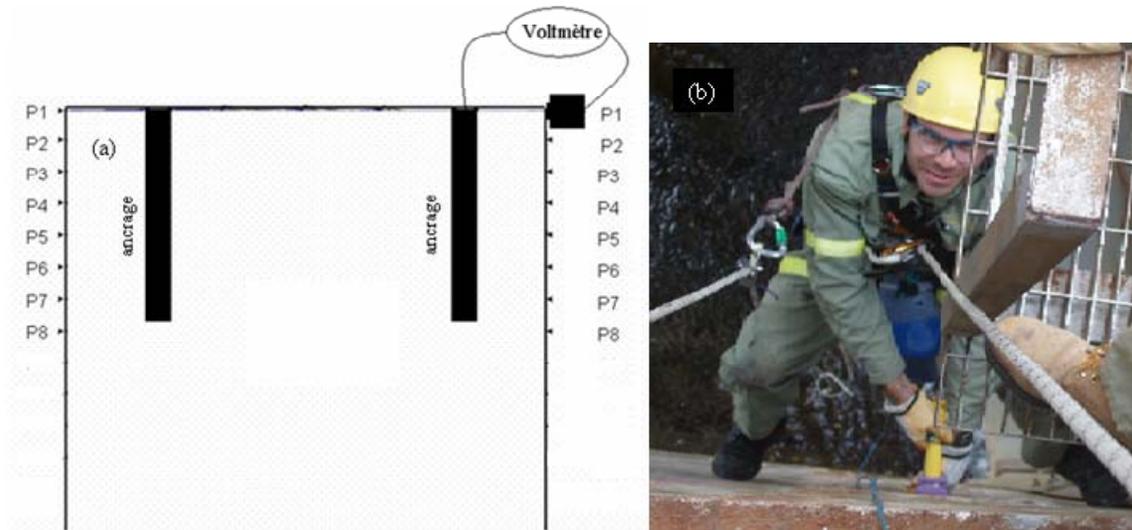
Figure 3: Mesure du potentiel de corrosion des ancrages  
(a) principe et (b) réalisation des mesures

effectué sur les ancrages ordinaires uniquement (fig. 2) car les ancrages de type Cinch sont contenus dans des gaines en plomb et en fonte. Les essais ont consisté à mesurer la différence de potentiel électrique entre l'ancrage et une électrode de référence en cuivre-sulfate de cuivre en contact avec le béton. Pour cela, une borne du voltmètre a été connectée à la tête d'ancrage ausculté (connexion fixe), et l'autre borne a été connectée à l'électrode de référence. Les données ont été collectées à différents emplacements (points P1 à P8 espacés de 20 cm) de l'électrode de référence le long du bord du pilier de manière à évaluer l'activité de corrosion de l'ancrage en entier (fig. 3).
