Renforcement en cisaillement des ponts de type dalle épaisse

Bernard Pilon, ing. M.Sc.

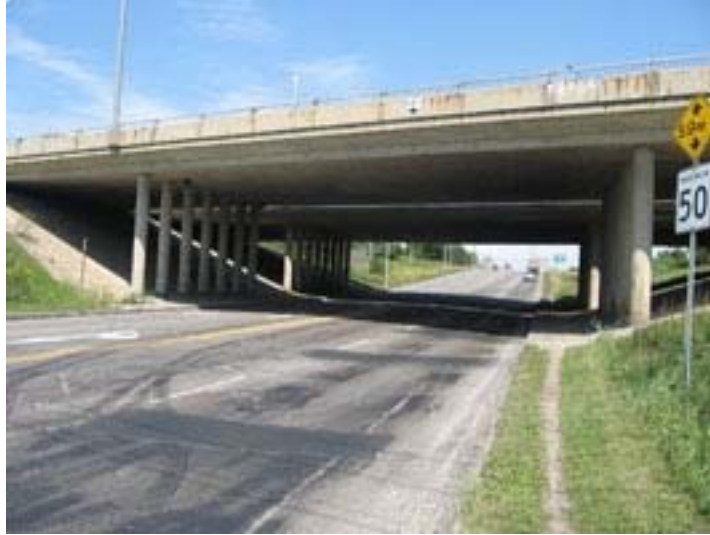
Figure 1 – Vue générale des structures

Au même moment où la commission d'enquête sur l'effondrement du viaduc de la Concorde entend ses témoignages, une fissure est observée sur la face extérieure d'un de ces ponts par le personnel du Ministère. Cette fissure s'avère finalement assez préoccupante pour mener à une inspection spéciale de la part du personnel du Ministère.

L'inspection spéciale, réalisée dans les heures suivantes, viendra confirmer les inquiétudes : la fissure, qui n'était pas notée lors des inspections précédentes, semble fraîche et présente une ouverture importante, de l'ordre de quelques millimètres. Devant ces constatations, une mesure exceptionnelle s'impose : l'affichage à trois tonnes de ces ponts situés sur une artère importante de Québec, principale voie d'accès aux régions de Charlevoix et de la Côte-Nord.

Suite à quelques analyses et scénarios, le renforcement par ajout de barres forées et ancrées au béton s'est très vite imposé. Utilisant les espacements minimaux d'armatures stipulés dans les codes des ponts, un patron de mise en place des ancrages est conçu. Afin d'assurer une participation des ancrages à la résistance, des ancrages forés de part et d'autre des dalles de béton, avec plaques et boulons vissés aux extrémités des tiges métalliques, sont employés. La mise en place des ancrages est complétée par une injection de résine époxydique dans l'espace annulaire compris entre la barre d'ancrage et le trou foré dans le béton. La figure 2 présente les ancrages utilisés.

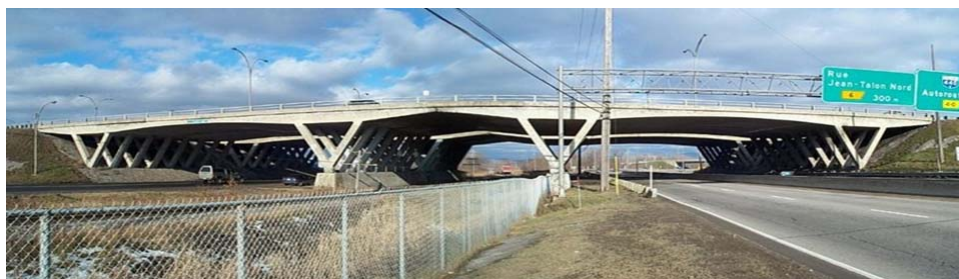
Figure 4 – Vue générale des structures

Des problèmes de réaction alcali-granulats à ces ponts sont connus depuis de nombreuses années, causant une détérioration facilement visible en surface. Il n'est donc pas surprenant que ces structures aient été visées dans le cadre de l'investigation des ponts de type dalle épaisse en mauvais état. Comme pour tous les autres ponts investigués, un affichage de restriction aux camions en surcharge a immédiatement été mis en place par mesure préventive. Un programme de carottage et d'évaluation a également été prévu.

Un phénomène inquiétant est par contre ressorti à l'analyse des carottes. Un plan de fissuration interne de grande importance s'était développé dans les extrémités en porte-à-faux des structures Sud, au voisinage du joint de tablier central de ces deux porte-à-faux aboutés. Ce plan de fissuration, qui s'étirait sur toute la largeur de la structure et qui pénétrait de presque 2 mètres à l'intérieur des porte-à-faux, menaçait directement l'intégrité du pont Sud. Une réaction rapide était donc nécessaire.

Comme l'installation d'étais sous la portion endommagée était impossible en raison de la présence de la voie ferrée directement au-dessous, la décision fut prise de procéder à l'injection et au renforcement de la fissure et ce, dans les plus brefs délais. Des travaux ont par conséquent été entrepris à cette fin dès la fin du mois de novembre 2007. La figure 5 illustre les travaux proposés.

Une première étape de travaux consistait à injecter le plan de fissuration de manière à stabiliser ce dernier. Un produit d'injection à base de méthylmétacrylate, pouvant polymériser par temps froid, a été employé à cette fin.
