Réfection du pont Monseigneur-Langlois

Christian Mercier, ing.

Direction des structures

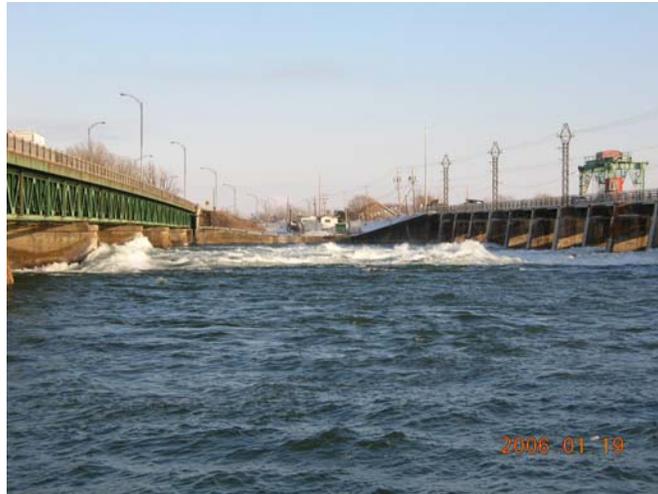
Le pont est situé à environ 60 m en aval de l'ouvrage de régulation Coteau 1 d'Hydro-Québec, qui fait partie d'un ensemble d'ouvrages qui permet l'alimentation en eau de la centrale de Beauharnois et le maintien constant du niveau d'eau du lac Saint-François. La présence de cet ouvrage rend difficile les travaux à partir du niveau de l'eau car une ouverture rapide et imprévisible des vannes peut être requise pour répondre à des besoins d'opération d'Hydro-Québec. Des procédures de cadenassage et de communication ont été mises en œuvre afin d'assurer la sécurité des travailleurs.

Photo 5 : Impact de l'ouvrage de régulation sur l'écoulement des eaux aux piles du pont

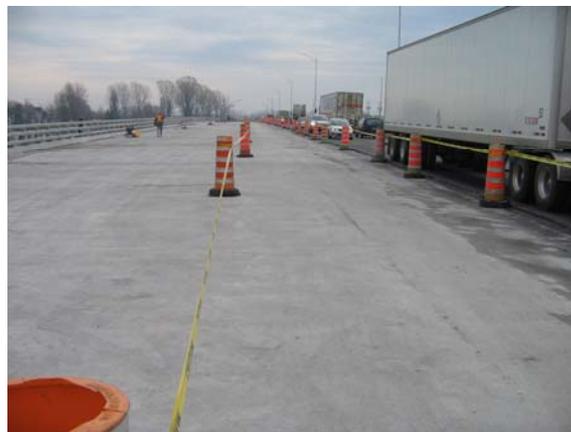
Les travaux ont été principalement effectués à partir du tablier. Sa largeur carrossable de 11,0 m a permis l'aménagement d'une voie de circulation par direction et d'une aire de travail d'environ 3,5 m de largeur. Pour ce faire, la largeur des voies de circulation a été réduite à 3,2 m. Toutefois, l'exiguïté des lieux a nécessité la fermeture d'une des deux (2) voies de circulation disponibles en soirée et durant la nuit pour compléter les activités de bétonnage de la dalle, de mise en place des poutres et de réparation de la dalle existante pendant la première phase des travaux. Ces fermetures ont entraîné des congestions importantes et un impact social significatif.

Photo 6 : Réduction des voies de circulation
