Rapport final - inspections après les travaux  
Ponts de la rue Halpern et de l'autoroute Chomedey (A-13)

## CHEMISAGE DE POUTRES EN BÉTON PRÉCONTRAINT AU MOYEN DE MATÉRIAUX COMPOSITES

Marc Demers, M.Sc.A., ing.  
Pierre Labossière, Ph.D., ing.

12 janvier 2010  
Projet 10-101-301

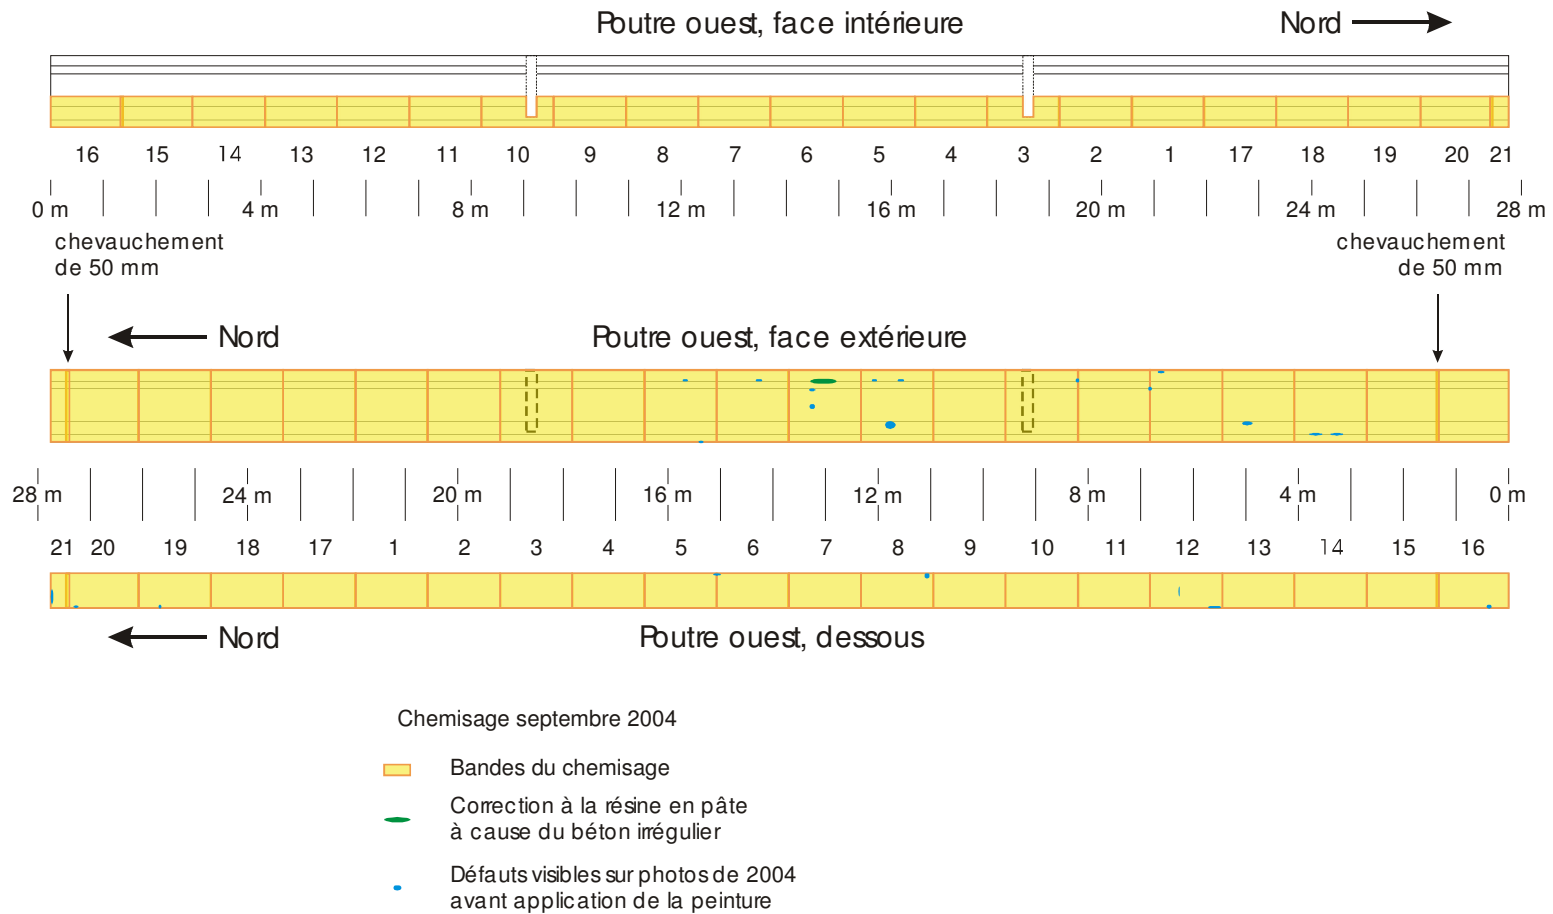
Figure 9 : Identification des bandes et conditions initiales du PRFV sur la poutre ouest du pont d'étagement de la rue Halpern

Plusieurs petites bulles d'air entre le béton et le PRFV et autres défauts, tels ceux montrés à la figure 13 et qui sont jugés sans effet sur le comportement du chemisage, ont été observés lors des inspections finales du PRFV avant d'autoriser l'application de la peinture. Parmi ces défauts, ceux qui sont indiqués aux figures 9 et 10 ont été répertoriés à partir des photographies de septembre 2004.

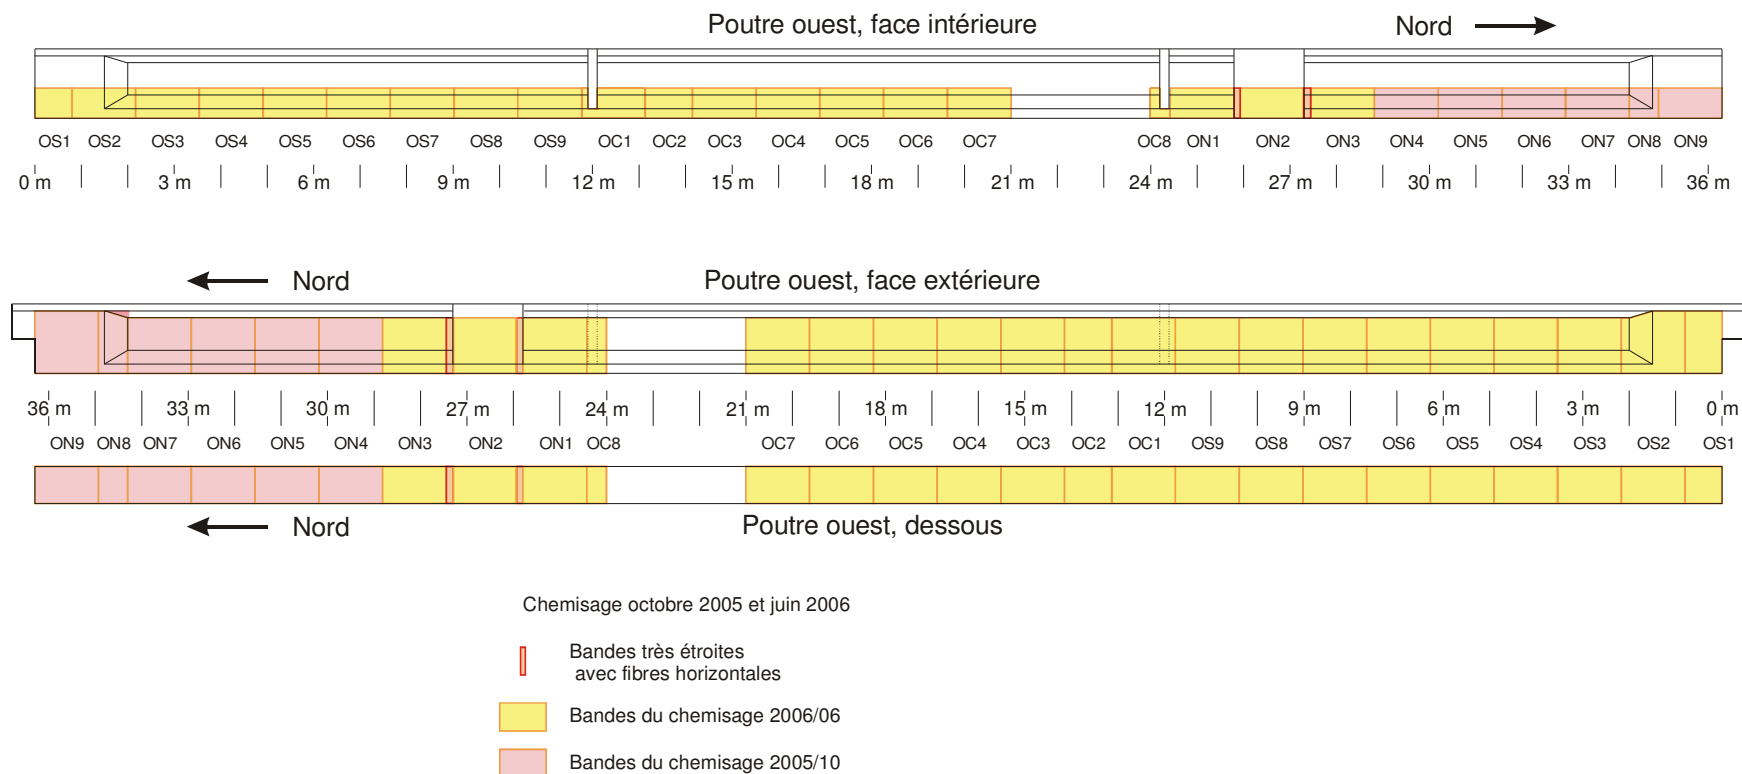
Figure 14 : Identification et position des bandes de PRFV sur la poutre ouest du pont d'étagement de l'autoroute Chomedey (A-13)

Le système Fibrwrap, résine époxy Tyfo S et tissu de fibres de verre SEH51, a été utilisé pour chemiser deux poutres de rive du pont d'étagement de l'autoroute Chomedey (A-13). À l'automne 2005, Construction Camvi inc. a été mandaté pour installer le PRFV distribué par Solhydroc inc. mais, à dû reporter la majeure partie du travail à l'été 2006 à cause des mauvaises conditions climatiques. Les figures 14 et 15 indiquent la position des bandes de PRFV installées sur les deux poutres de rives. Les lettres attribuées aux bandes indiquent la poutre (Ouest et Est) ainsi que le tiers de la portée (Sud, Centre et Nord). Il est à noter que la figure 14 indique la position de la section de référence sans chemisage en PRFV entre les bandes OC7 et OC8.

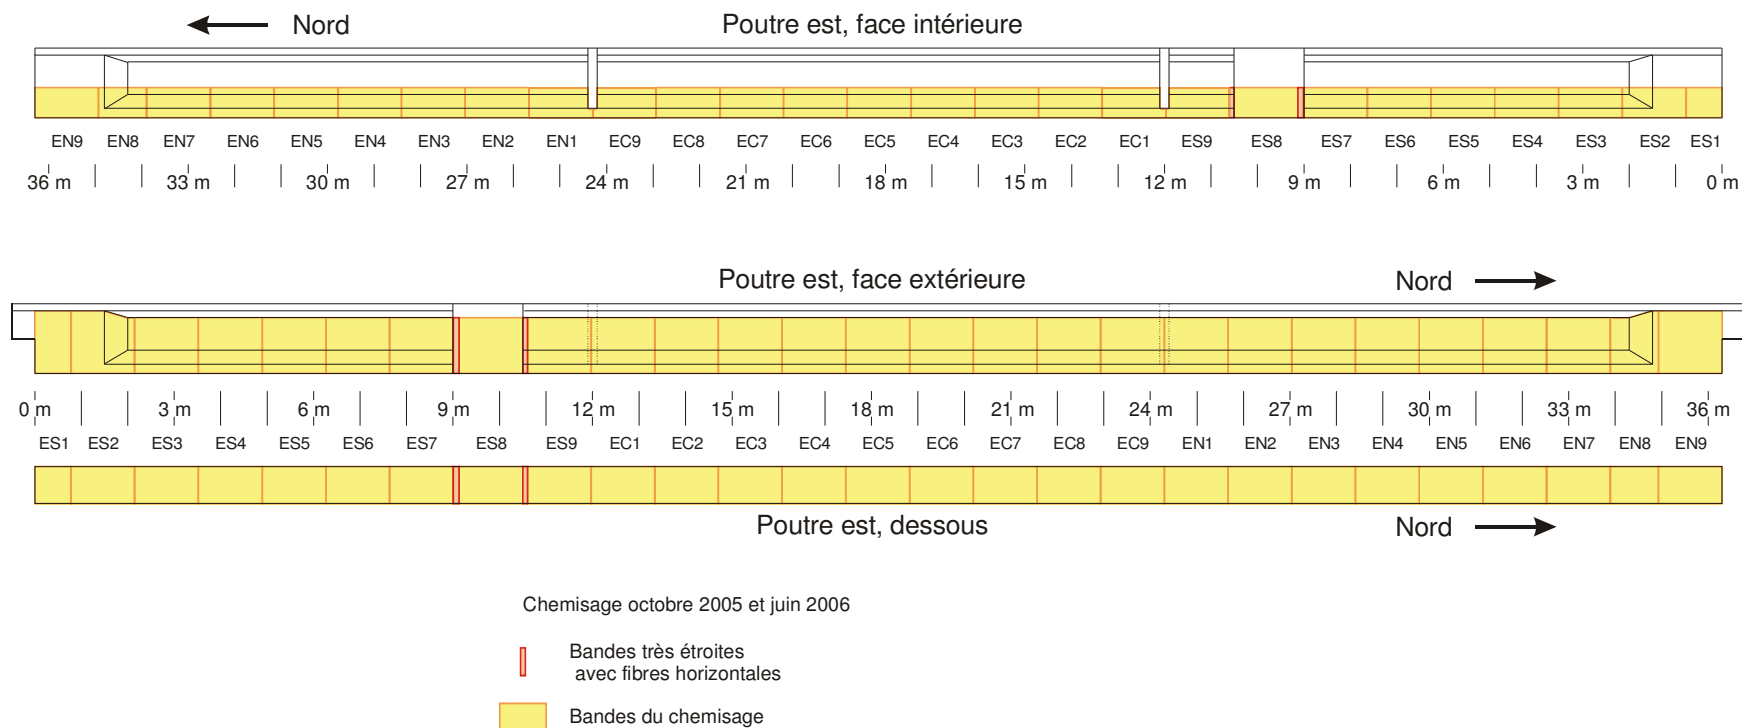
Figure 15 : Identification et position des bandes de PRFV sur la poutre est du pont d'étagement de l'autoroute Chomedey (A-13)

- Les bandes EN1 à EN3 ont été mises en place selon la procédure d'installation employée en octobre 2005.
- Quatre bandes très étroites ont été installées près des poutres chevêtres pour compléter des zones légèrement plus larges que les bandes régulières (figures 14 et 15). Bien que ces quatre bandes très étroites aient été installées en orientant les fibres à l'horizontale, cette erreur n'aura pas de conséquences dommageables car elles ne couvrent que 60 à 140 mm de béton et elles sont convenablement collées au reste du chemisage en PRFV.
- Les deux bandes de PRFV découpées afin de placer le chemisage autour des fils des électrodes de références enfouies dans le béton ont été réparées en ajoutant une pièce de PRFV ayant un chevauchement d'au moins 150 mm de chaque côté de la coupure (figure 19).
