## **Une alternative pour la réhabilitation des bétons armés: traitement minéral et revêtement mince.**

Bernard Malric, MFP SA, Genève, Suisse.

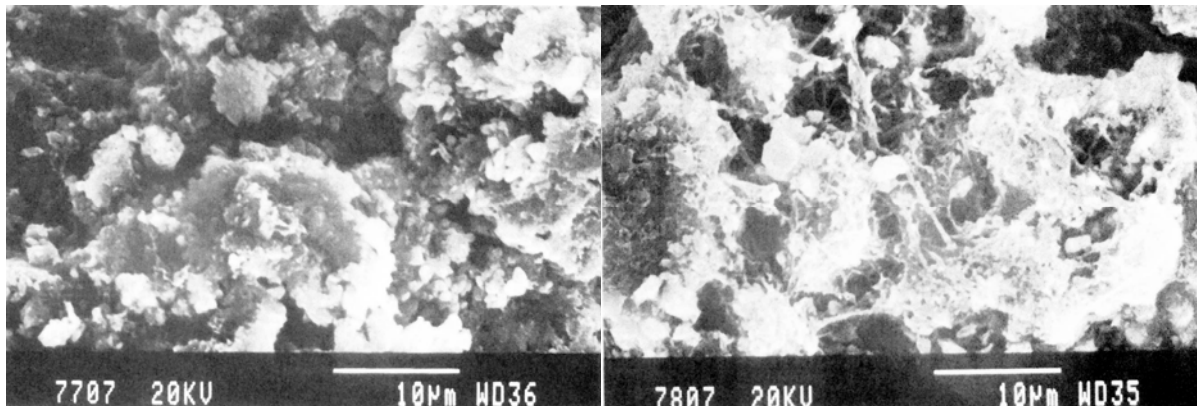
Fig. 1 – Transformation de la morphologie des CSH par le monofluorophosphate : CSH normal (à gauche), CSH fibreux après traitement au monofluorophosphate (à droite).

Cette transformation des CSH est à l'origine d'une augmentation de la résistance mécanique dans la zone considérée, avec une rupture moins fragile. Une autre conséquence importante est une augmentation très significative de la résistance du béton aux cycles de gel et dégel en présence de chlorures. Cet aspect a été étudié en détail par le SEM et l'Université Laval [5], en particulier en utilisant des paires de plaques d'essai ayant déjà subi 50 cycles de gel/dégel de façon à simuler l'application sur un béton existant déjà contaminé. Différents bétons avec des rapports E/C et des facteurs d'espacement différents ont été étudiés. Les résultats ont montré une amélioration systématique de la résistance du béton à l'écaillage, l'allure des courbes (Fig.2) suggérant un renforcement de la zone de surface des bétons.

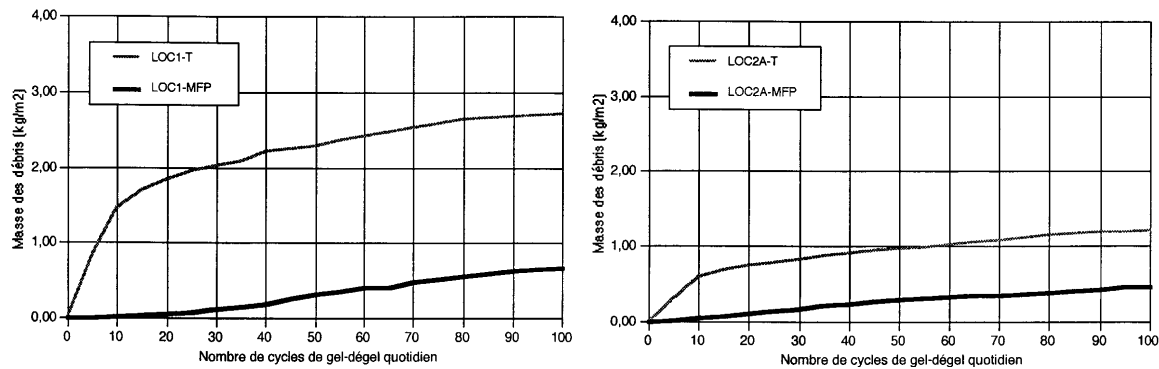
Fig.2 – Résultats d'essais d'écaillage selon la norme ASTM C-672, sur des bétons ayant déjà subi 50 cycles de gel dégel, rapport E/C 0,45, facteur d'espacement inférieur à 250 microns (à gauche) et de 400-500 microns (à droite).

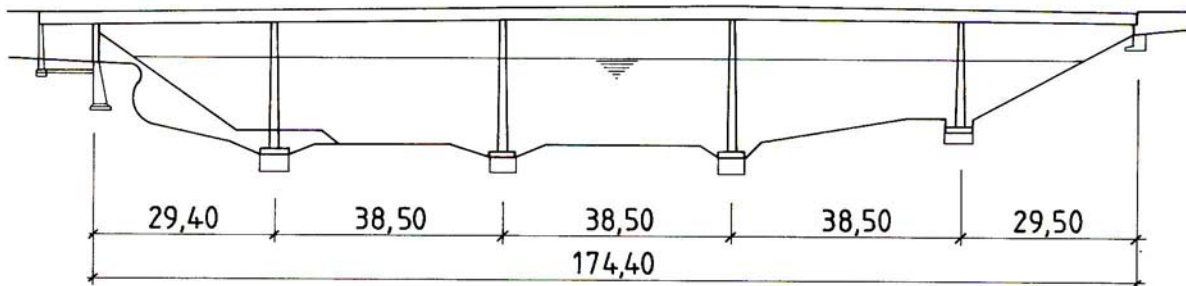
Fig.4 – Pont de Peney, élévation.

Le pont de Peney franchit le Rhône en aval de Genève. Il s'agit d'un pont bipoutre continu d'une longueur de 175m. Construit en 1942, l'ouvrage est en béton vibré, armé de barres d'acier doux lisses Fig. 4 et 5).
