Évaluation de l'état des ponts routiers et autoroutiers par méthodes non destructives

François Saint-Pierre ing., Ph.D.
Ghislain Houde ing., Alain Philibert ing., Ph.D., Omar Dous Ph.D.

Le Groupe S.M. International inc.
740, rue Galt Ouest
Sherbrooke (Québec) Canada, J1H 1Z3
fspierre@groupesm.com

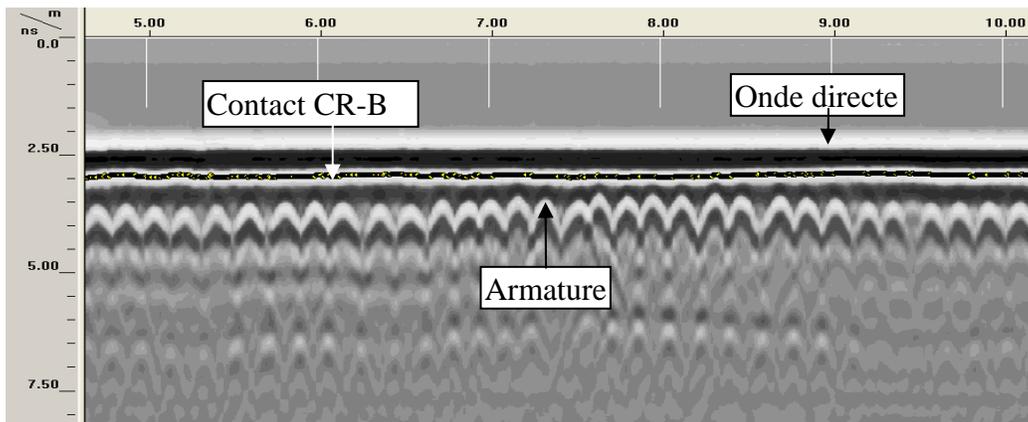
Les deux autres approches ont pu être utilisées et leur principe est illustré par les figures 6 et 7. La figure 6, ci-après, illustre un profil RADAR obtenu avec une antenne 1,5 GHz, à partir duquel nous avons mesuré l'amplitude au niveau du contact entre la couche de roulement et le béton de la dalle. Enfin, la figure 7 représente la technique basée sur la mesure de l'amplitude au niveau de la première rangée d'armatures.

Fig. 6 : Profil RADAR – mesure de l'atténuation normalisée à l'interface entre la couche de roulement et le dessus de la dalle de béton (logiciel RADAN 6.5)

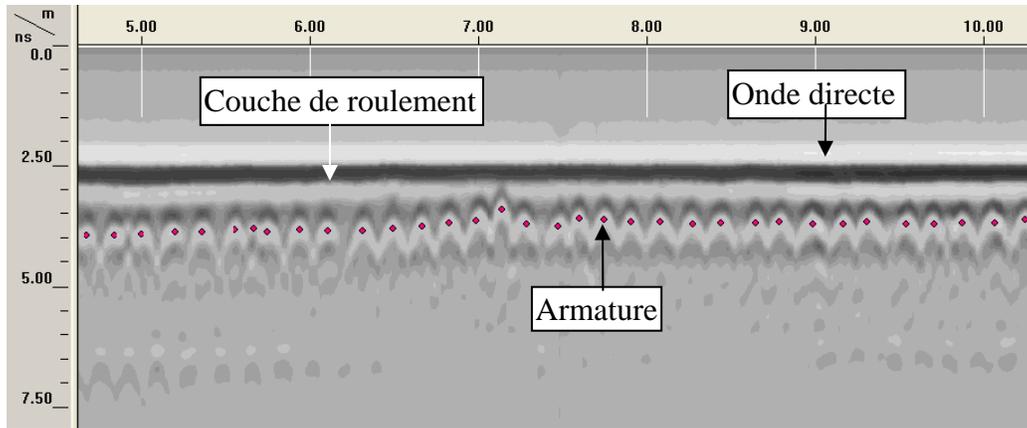
Fig. 7 : Profil RADAR – mesure de l'atténuation normalisée au niveau des armatures (logiciel RADAN 6.5)
