Deux voies plus une, un exemple dans le département de la Manche

Localisation et caractéristiques du site

En novembre 2003, le CETE Normandie Centre a effectué un diagnostic de sécurité sur la RD901, entre Querqueville et Beaumont-la-Hague, dans le département de la Manche.

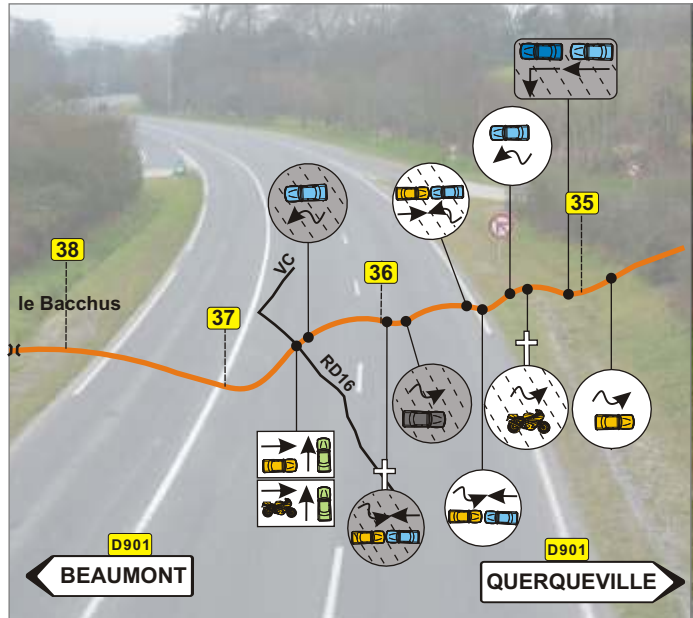
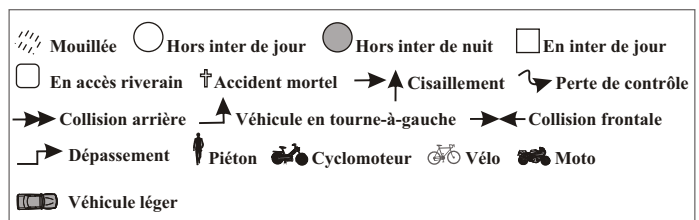
Sur la zone de virages, on recense 11 accidents corporels (3 graves dont 2 mortels) :

- 8 pertes de contrôle (3 accidents graves, dont 2 mortels) dans cinq courbes différentes, dont la plupart sur chaussée mouillée :
- 5 véhicules sur 8 traversent la voie opposée : 3 se terminent par un choc frontal contre un autre véhicule (2 accidents graves dont 1 mortel),
- 3 sorties de route à droite.
- 2 cisaillements en intersection.
- 1 choc arrière en accès riverain.

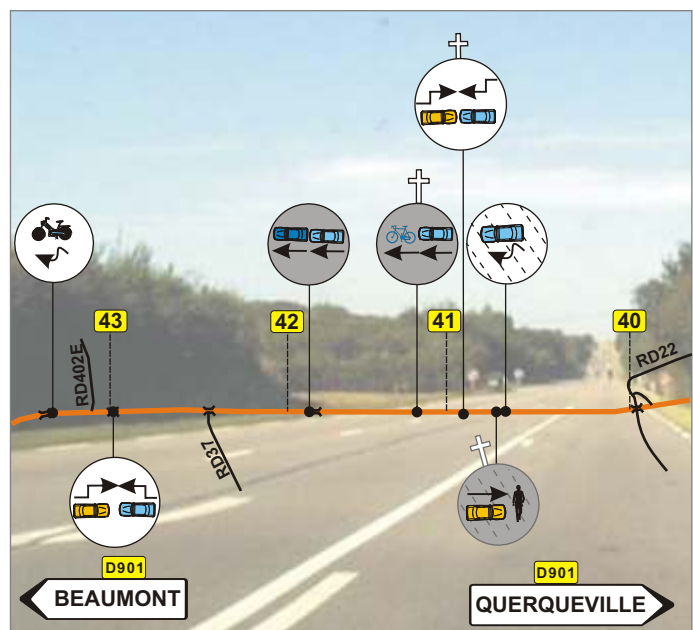
Sur la section rectiligne, on recense 7 accidents corporels (5 graves dont 3 mortels) :

- 2 chocs frontaux liés à un dépassement sur une section à 3 voies non affectées (1 accident mortel).
- 2 sorties de route à droite.
- 2 renversements de vélo ou de piéton de nuit (2 accidents mortels).
- 1 chute de cyclomoteur sur la chaussée (1 accident grave).

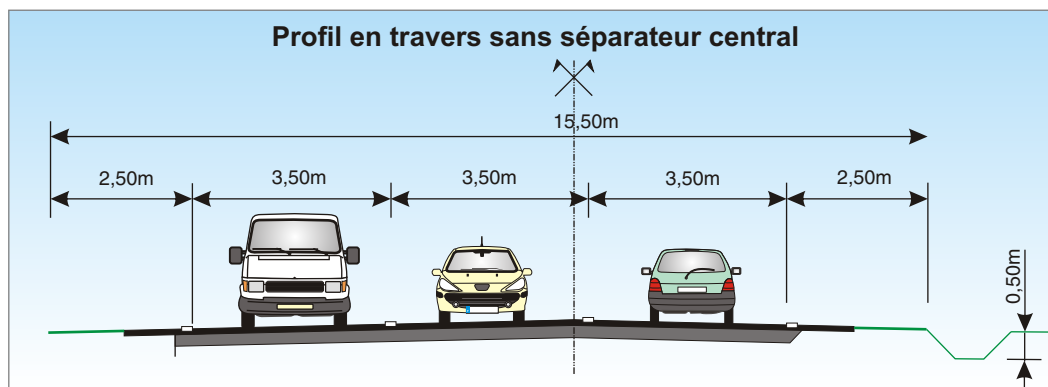
Configuration de la RD901 avant aménagement

Zone de virages
3 voies affectées

Section rectiligne
3 voies non affectées

Cette section de 6 km présente une configuration accidentogène

- Profil en travers ambigu et hétérogène :
 - alternance de sections à 3 voies, 2 voies et de 2x2 voies, assorties d'une limitation de vitesse à 90 km/h,
 - voies de 3,50m soit affectées, soit non affectées.
- Mauvaise perception des courbes de nuit et hétérogénéité des rayons de courbure.
- Alternance de carrefours plans et de carrefours dénivelés.
- Accotements herbeux et dégradés.
- Absence d'aménagement spécifique pour les deux-roues légers.

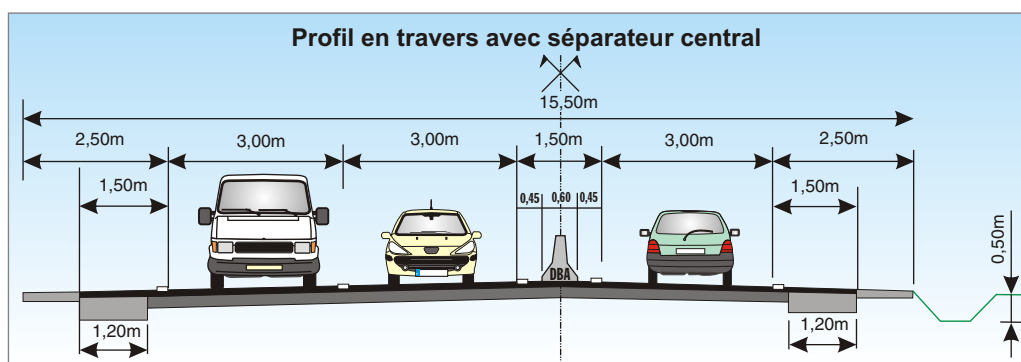
Zone de virages
après aménagement

Section rectiligne
après aménagement

- Réduction des largeurs de voie de 3,50m à 3m.
- Séparation physique des flux par un séparateur central en béton type DBA (séparateur double en béton adhérent).
- Réalisation d'une bande multifonctionnelle bilatérale de 1,50m.
- Renouvellement du revêtement sur la section et mise en oeuvre d'un enrobé haute adhérence dans la zone de virages.
- Implantation d'un marquage VNTP sonore (Visible de Nuit et par Temps de Pluie) en axe et en rive.
- Coût de l'opération : 3,5 millions d'euros.

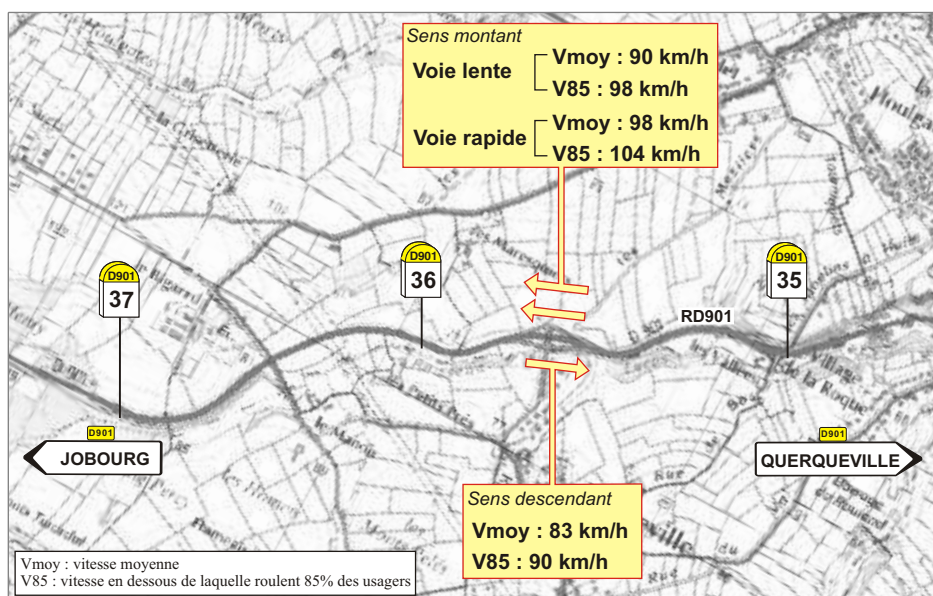
Mesures de vitesses

- Les vitesses sont plus élevées (environ 8 km/h) dans le sens montant (2 voies) que dans le sens descendant (1 voie).
- Dans le sens montant, les vitesses restent élevées au regard de la configuration du site (virages et pente).

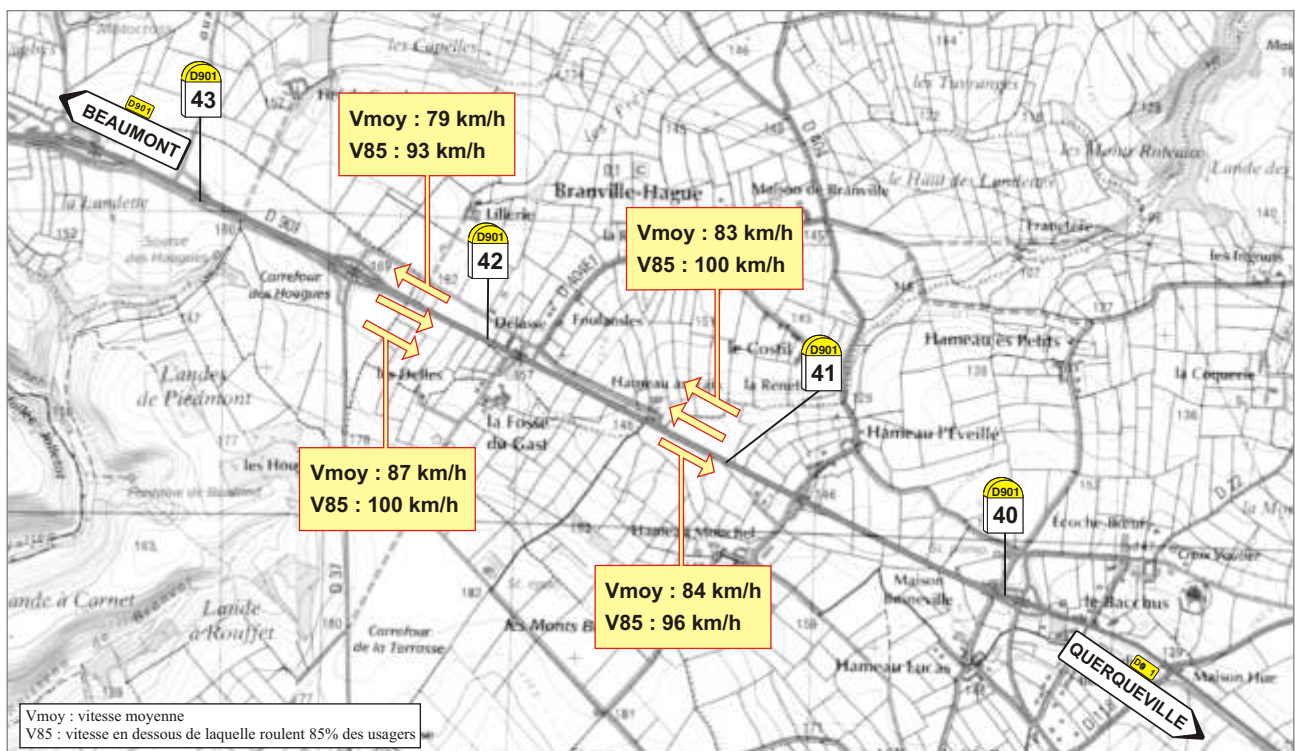
Mesures de vitesses

- On constate que les vitesses sont plus élevées sur les sections à 2 voies (V85 = 100 km/h) que sur les sections à 1 voie (V85 = 95 km/h).
