# **Évaluation de l'état des ponts autoroutiers par méthode RADAR : corrélation entre les méthodes de traitements qualitatives et normalisées**

François Saint-Pierre, ing. Ph.D,  
Ghislain Houde, ing., Marc-André Carrier, Stag., Alain Philibert, ing. Ph.D.,

Le Groupe S.M. International inc.  
740, rue Galt Ouest  
Sherbrooke (Québec) Canada, J1H 1Z3  
[fspierre@groupesm.com](mailto:fspierre@groupesm.com)

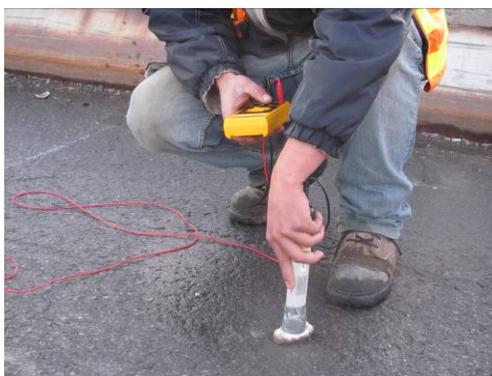
Fig. 14 : Mesure de potentiel de corrosion

La méthode repose sur la mesure de la différence de potentiel entre un courant circulant dans la cage d'acier d'armature et une électrode de référence (demi-cellule Cu/CuSO<sub>4</sub>) placée en contact avec la surface en béton du tablier (fig. 14) [3]. Pour assurer un bon contact entre le béton de la dalle et l'électrode de référence, des trous ont été percés dans la couche de roulement avec un foret de 10 mm de diamètre conformément à la norme ASTM C876-09[3].
