# Renforcement du pont de Saint-Urbain avec matériaux composites

**Christian Mercier, ing.**

Direction des structures, MTQ

Les travaux effectués en 2009 au pont de Saint-Urbain sur la route 138 à Charlevoix sont une application réelle des nouvelles exigences du chapitre 16 de la norme CAN /CSA-S6-06 et des guides et normes d'essais nord-américains. Les poutres en béton armé de cet ouvrage, comportant deux travées simplement appuyées, ont été renforcées en cisaillement par l'application de bandes externes en matériaux composites collées à la surface. Les expériences du projet tirées de la conception du renforcement, de la préparation des documents d'appels d'offres, de l'application en chantier et des différents contrôles de qualité sont discutées dans cet article.

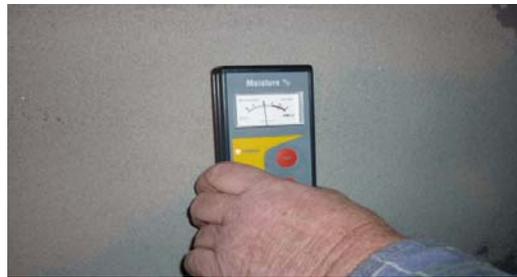
La préparation de surface des poutres a été faite de façon à obtenir un profil de surface de béton de type CSP 3, tel que défini par les plaquettes des profils de surface de l'ICRI (International Concrete Repair Institute). Il a fallu également enlever toute la poussière de la surface avec un aspirateur industriel. La surface devait être sèche avec une teneur maximale d'humidité du substrat inférieure à 4 %. Pour ce faire, plusieurs lectures ont été prises à l'aide d'un appareil détecteur d'humidité, tel qu'illustré à la photo 5.

Photo 5 : Appareil de détection d'humidité

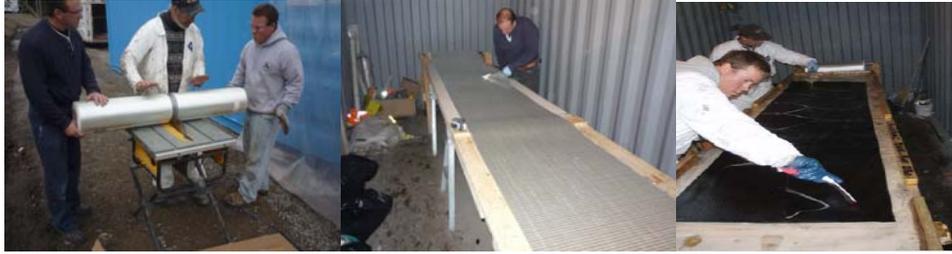
Photos 6 : Préparation des bandes (découpage et imprégnation)

Deux équipes de travail étaient affectées de façon simultanée à la pose des bandes. Une première équipe procédait au découpage des bandes de tissu en fonction des dimensions spécifiées sur les plans et devis. Par la suite, cette même équipe procédait au malaxage de la résine d'imprégnation qui consiste à combiner deux composants dans un même contenant selon les ratios de malaxage spécifiés par le fournisseur. La résine d'imprégnation, soit le Sikadur® 300, est ensuite appliquée sur le tissu manuellement à l'aide d'une spatule et ce, sur les deux côtes du tissu.

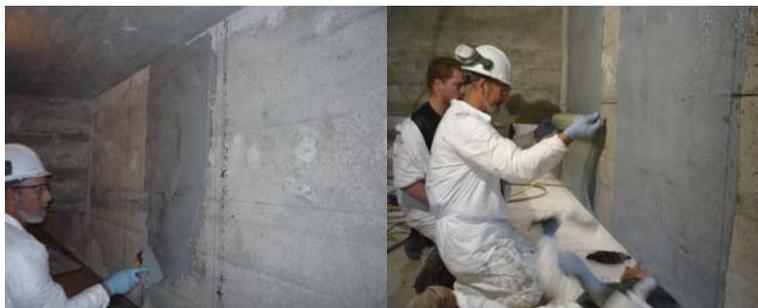
Photos 7: Application de l'apprêt et pose de la bande sur l'apprêt

L'apprêt doit être appliqué à l'aide d'une truelle ou d'un pinceau en couvrant le substrat selon le profil de la surface recherché. L'utilisation de ce type d'apprêt permet une adhésion adéquate des bandes sur le substrat. Ensuite, le tissu imbibé de résine est disposé et lissé avec soin sur l'apprêt. Toute bulle d'air emprisonnée ou irrégularités de surface doivent être éliminées en se servant d'un rouleau en plastique appliqué sur la totalité de la surface fraîchement recouverte de tissus.

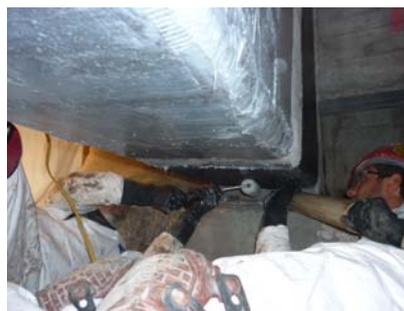
Photo 8: Élimination des bulles d'air à l'aide d'un rouleau

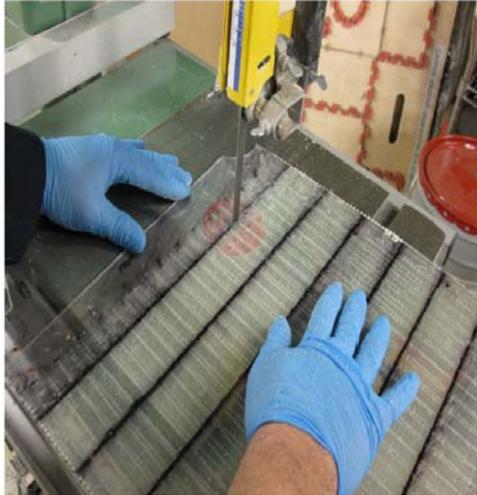
Des essais en laboratoire ont été réalisés sur des plaques témoins des systèmes préparés et mûris en chantier. La préparation des plaques de PRF et les essais en laboratoire devaient être conformes à la norme ASTM D3039. Les essais ont été réalisés sur des spécimens de 15 mm de largeur découpés à partir des plaques. Une première série d'essai a été effectuée et les résultats observés de la résistance à l'ultime ont été inférieurs de 5 à 20 % aux valeurs de conception du fabricant. Les causes de ces ruptures prématurées étaient possiblement les suivantes :

Photo 12 : Sciage de plaques témoins pour essais en traction

Suite à ces constats décevants, les mêmes lots ont été préparés en chantier en améliorant l'alignement des fibres et en diminuant les ondulations. Parallèlement, avec les mêmes lots de tissus de PRF, d'autres échantillons ont été préparés en laboratoire par le fabricant avec 1 pli ou 2 plis. Les résultats des essais des deux types de témoins ont été supérieurs, pour la plupart, aux valeurs de conception et ont permis de constater la pertinence de préparer des échantillons d'essai en laboratoire afin d'éliminer les risques de désalignement des fibres et de variabilité des épaisseurs. Par contre, les essais effectués sur 1 pli de PRF ou 2 plis ont donné des résultats similaires par couche de système testé.
