# **Ministère des Transports du Québec**

## **Projet de recherche : Chemisage de poutres en béton précontraint au moyen de matériaux composites - caractérisation du béton (phase 5) Viaduc de l'autoroute 13 au-dessus de l'autoroute 40 (P-13720). N/Réf. : 33110 R466.5**

### **RAPPORT FINAL**

Novembre 2009

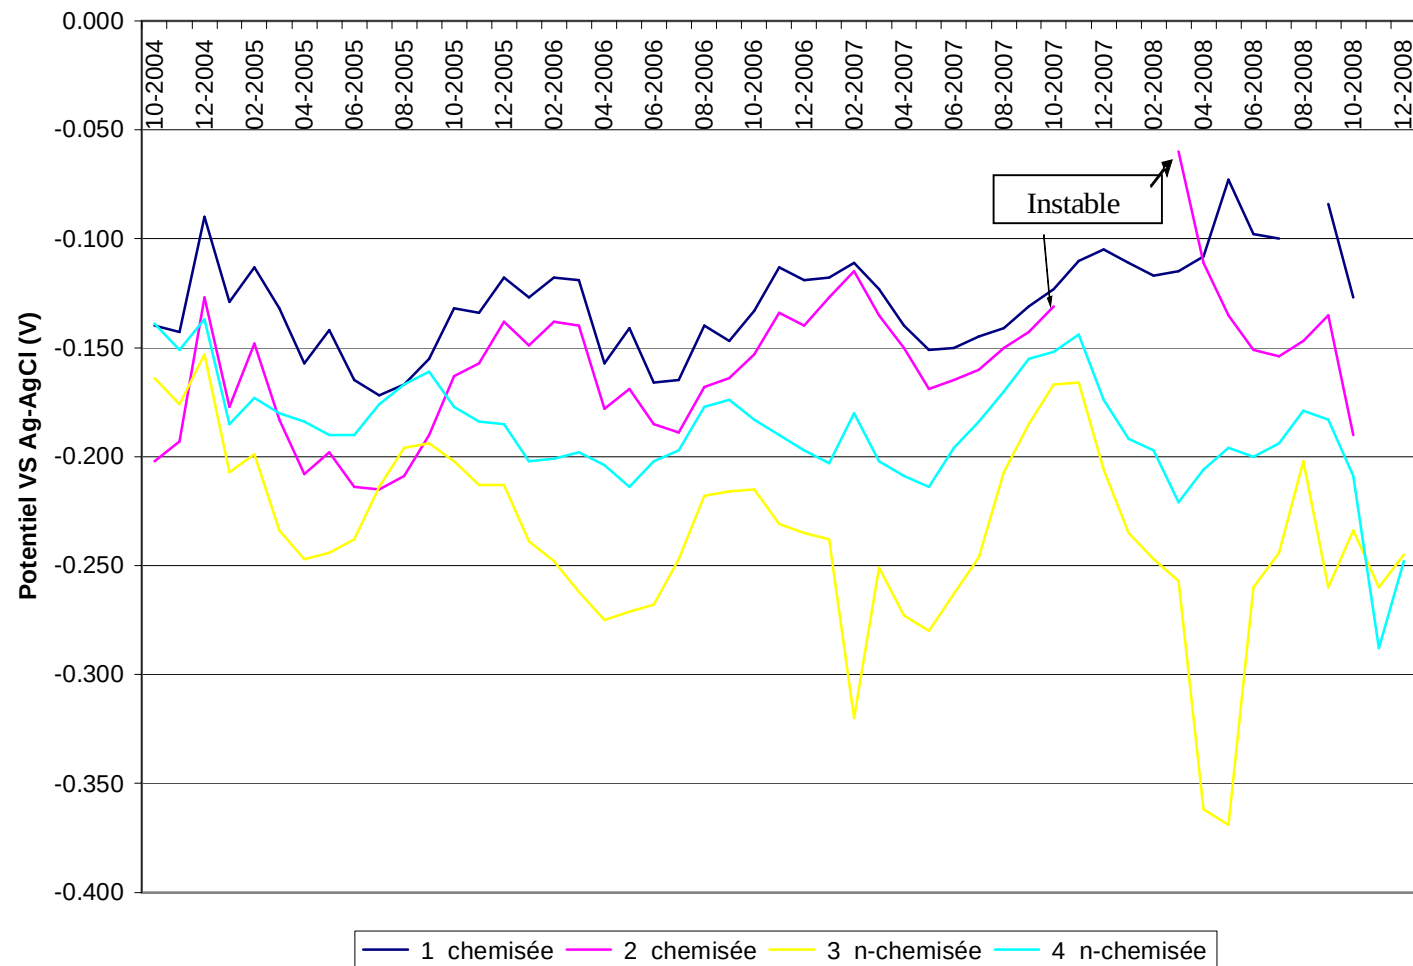
**Graphique #4: Chemisage de poutres en béton précontraint au moyen de matériaux composites Potentiels de la poutre témoin du viaduc Halpern**

Encore une fois nous constatons que les potentiels électrochimiques relevés au Viaduc du croisement des autoroutes 13 et 40 sont beaucoup plus électrochimiques, et ce dès le début de cette étude, que ceux relevés au Viaduc Halpern dont le rapport se retrouve dans l'annexe B. À partir des données des deux tableaux présentés, nous constatons que les potentiels de la poutre reflètent une réduction de l'activité de la corrosion, tous étant plus électrochimiques en 2009, mais que cette augmentation des potentiels est plus importante en amplitude là où la poutre de rive a été chemisée. Une augmentation de la concentration en ions chlorure entraîne une importante augmentation de la vitesse de corrosion de l'acier. Le potentiel de corrosion devient alors beaucoup plus négatif. Normalement l'évolution des potentiels en fonction du temps devrait montrer un déplacement vers des potentiels plus électrochimiques
