ÉTUDE DIAGNOSTIQUE DE L'ÉTAT d'UNE STRUCTURE PRÉCONTRAINTÉ PAR POST-TENSION

CRIB - Université Laval, Département de génie civil, Québec, Canada

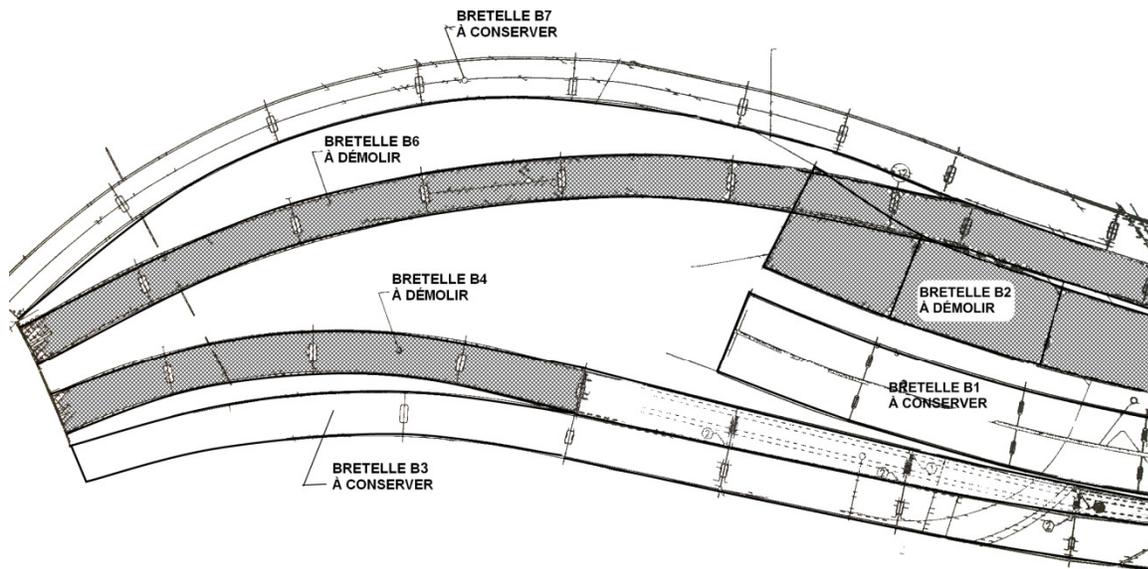
Figure 1 Plan de démolition des bretelles de l'autoroute Dufferin-Montmorency

La figure 1 présente une portion du plan d'ensemble de l'autoroute Dufferin –Montmorency sur lequel sont identifiées les bretelles faisant l'objet d'une démolition, soient les bretelles notées B2, B4 et B6. Le présent article s'intéressera davantage aux bretelles B2 et B4.
