**ÉVALUATION DE LA CAPACITÉ  
PORTANTE DU SYSTÈME DE  
PARALUMES**

**TUNNEL VIGER DIRECTION EST  
(TUBE B)  
STRUCTURE P-15418**

## ÉVALUATION DE LA CAPACITÉ PORTANTE DES POUTRES ET PARALUMES DU TUNNEL VIGER, DIRECTION EST (TUBE B) STRUCTURE P-15418

### RAPPORT D'ÉVALUATION

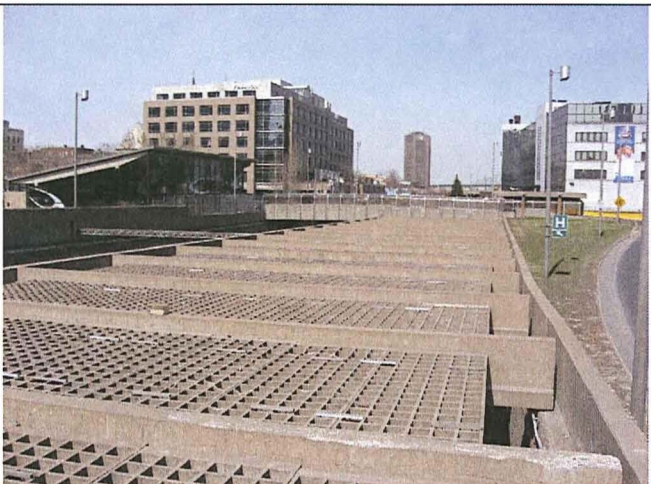
<b>Numéro :</b>	06 (BP-127(J176))

Les photos 06 et 07 donnent une vue d'ensemble des paralumes en béton au-dessus de l'A-720 Est. De façon générale, les paralumes en béton comportent des surfaces délaminées et des fragments de béton pourraient tomber sur les voies de circulation (photo 08). Les dimensions des paralumes sont conformes aux détails identifiés aux dessins T.Q.C (annexe D). Les paralumes en béton contiennent 7 membrures longitudinales de 18'2" (sens porteur). Sur les membrures longitudinales de paralumes comportant du béton éclaté, 1 barre #4 en bas et 1 barre #4 en haut ont été observées dans le sens longitudinal. La photo 09 montre un paralume comportant une barre longitudinale du bas qui est cassée près de l'appui ce qui pourrait indiquer un manque de ductilité de l'acier employé pour la fabrication des paralumes. Les photos 10 et 11 montrent deux systèmes de fissuration des membrures longitudinales et transversales des paralumes (voir l'annexe E-3 pour plus de détails). Des fissures semblables ont été observées sur les éléments suivants : T3G, T4A, T4D, T6B, T7C, T7E, et T15G (T pour travée, ensuite no. de la travée et l'élément A à H où A est au Sud et H au Nord). En plus de leur poids propre, les paralumes doivent supporter le système d'éclairage du tunnel. Au-dessus des voies de l'A-720 Est, il y a jusqu'à 11 rangées de luminaires suspendues au paralumes en béton (photo 15). L'état actuel des paralumes en béton est douteux et nous recommandons, à très court terme, un relevé de dommages ainsi qu'une analyse structurale pour l'ensemble de ces éléments. L'annexe E-2 présente un relevé de dommages du dessous de 5 paralumes situés entre les poutres #14

<b>Date :</b>	2008-04-18	
<b>Localisation :</b>	Aut. 720 est, tube B, extrémité ouest	
<b>Description :</b>	Vue d'ensemble des paralumes en béton

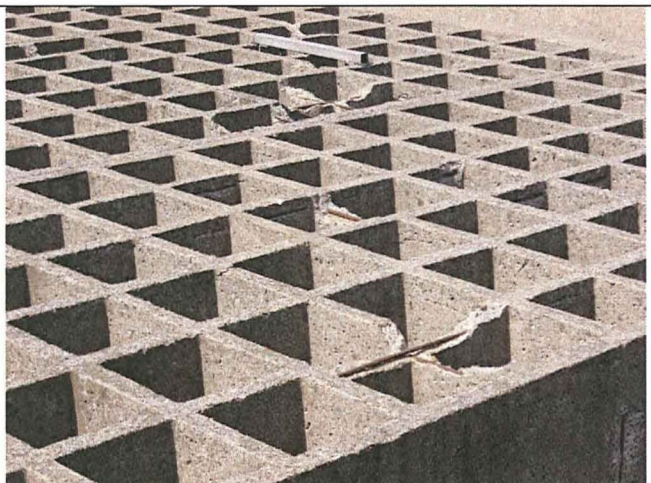
<b>Numéro :</b>	07 (BP-125 (J174))

<b>Date :</b>	2008-04-18	
<b>Localisation :</b>	Aut. 720 est, tube B, extrémité ouest	
<b>Description :</b>	Vue du dessus des paralumes en béton

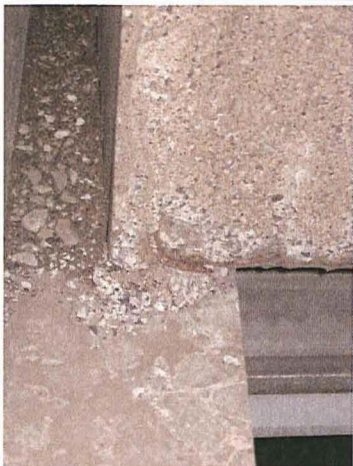
<b>Numéro :</b>	09 (BP-117(A075))

L'inspection générale de 2008 a aussi soulevé l'éventualité que l'acier d'armature utilisé lors de la construction puisse manquer de ductilité. Cette éventualité a été soulevée du fait qu'une barre se soit cassée dans la zone de pliage du crochet à l'appui d'une poutre. Toutefois, ce défaut n'a été décelé qu'à un seul endroit et de surcroît, dans une zone où le moment de flexion

est nul. La contrainte est donc faible ou proche de zéro à cet endroit et de plus constante du fait que le système ne supporte que des charges statiques. Ce défaut ne peut donc être associé aux variations de contrainte et à la fatigue du métal. Ce défaut trouverait plus son explication dans le fait d'un mauvais pliage et donc d'une déficience de construction qui ne s'est révélée qu'après plusieurs années d'usage. L'analyse de l'acier en place recommandée dans la première version de ce rapport n'est donc plus jugée nécessaire.

<b>Date :</b>	2008-05-01	
<b>Localisation :</b>	Aut. 720 dir. est, tube B, extrémité nord du système de paralumes	
<b>Description :</b>	Barre d'armature longitudinale cassée, au coin nord-ouest d'un paralume

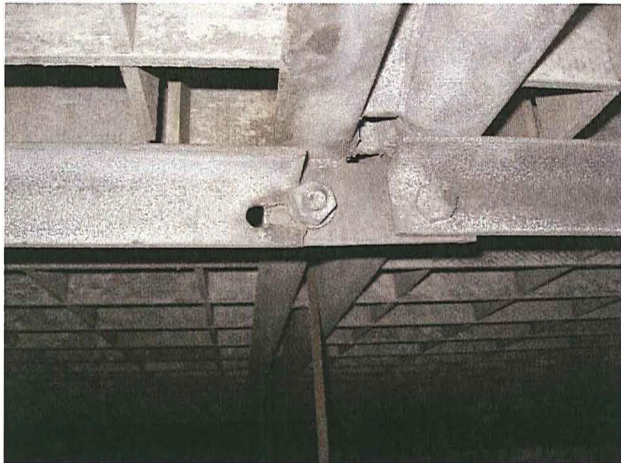
<b>Numéro :</b>	13 (AP-3(A102))

<b>Date :</b>	2008-04-24	
<b>Localisation :</b>	Aut. 720 ouest, tube A, entre les poutres en béton #8 et #9, 2 <sup>ième</sup> poutrelle à partir du nord	
<b>Description :</b>	Élément d'assemblage défectueux

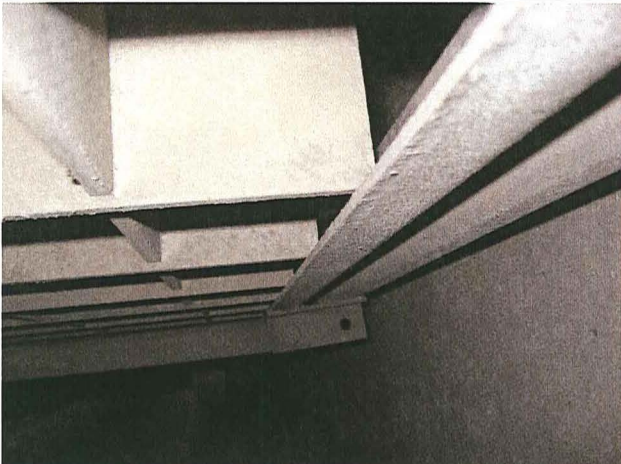
<b>Numéro :</b>	14 (AP-16(A115))

<b>Date :</b>	2008-04-24	
<b>Localisation :</b>	Aut. 720 ouest, tube A, entre les poutres en béton #8 et #9 en rive nord du système de paralumes	
<b>Description :</b>	Paralume appuyé sur près de 1 cm

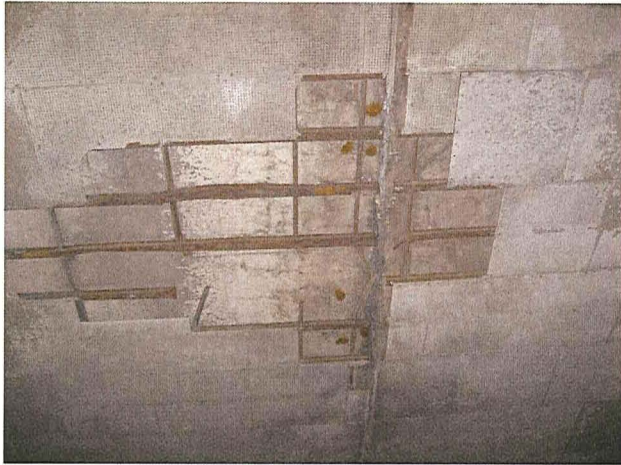
<b>Numéro :</b>	21 (AT-J6-6(A049))

<b>Date :</b>	2008-05-01	
<b>Localisation :</b>		
	CH. 189+78 Aut. 720 dir. ouest, tube A, joint #6	
<b>Description :</b>	Présence de béton délaminié au droit des joints sous le plafond en tuiles d'amiante

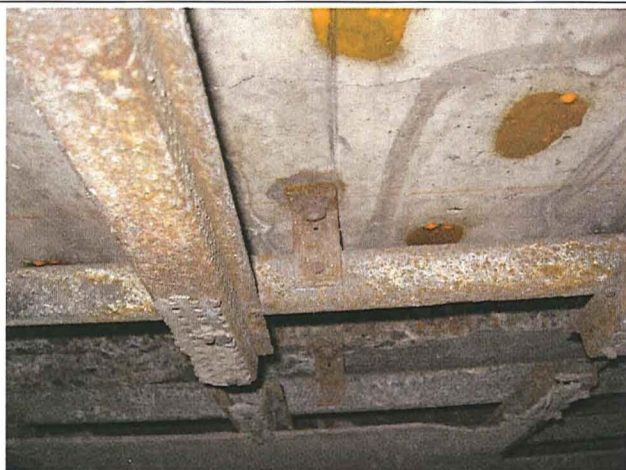
<b>Numéro :</b>	25 (AT-J7-7(A054))

<b>Date :</b>	2008-05-01	
<b>Localisation :</b>		
	CH. 189+38 Aut. 720 dir. ouest, tube A, joint #7	
<b>Description :</b>		
	Béton délaminé à proximité d'un joint de construction (ancrage douteux)

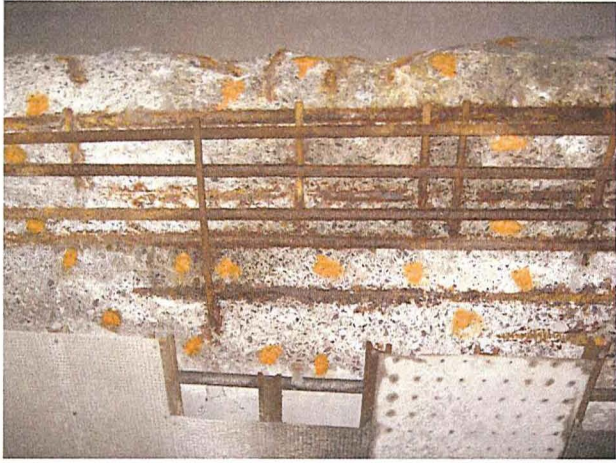
<b>Numéro :</b>	29 (AT-MA-18(A018))

<b>Date :</b>	2008-05-01	
<b>Localisation :</b>		
	CH. 191+56 Aut. 720 dir. ouest, tube A, joint #2	
<b>Description :</b>		
	Béton délaminé et/ou éclaté sous le massif de conduits

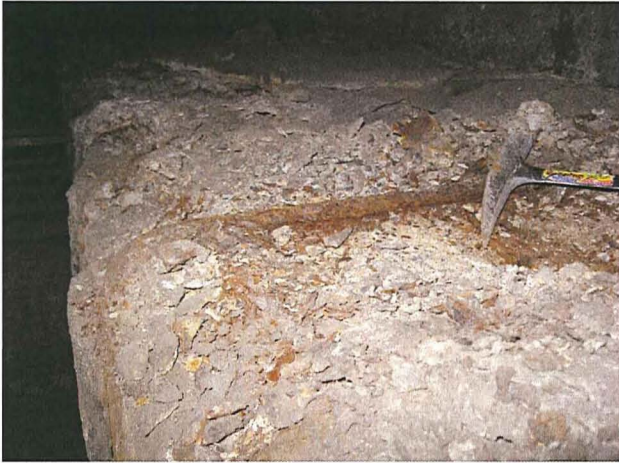
<b>Numéro :</b>	30 (AT-MA-10(A010))

<b>Date :</b>	2008-05-01	
<b>Localisation :</b>		
	CH. 191+56 Aut. 720 dir. ouest, tube A, joint #2	
<b>Description :</b>		
	Béton désagrégé sur le massif de conduits

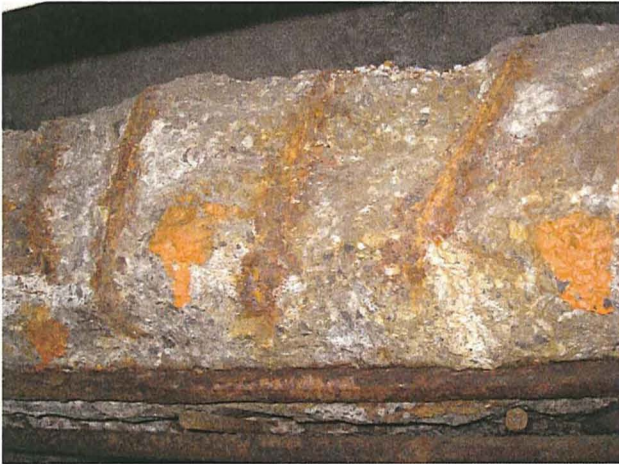
<b>Numéro :</b>	31 (AT-MA-21(A021))

<b>Date :</b>	2008-05-01	
<b>Localisation :</b>		
	CH. 191+56 Aut. 720 dir. ouest, tube A, joint #2	
<b>Description :</b>		
	Positionnement non-conforme de l'armature de confinement du béton du massif (voir annexe F)

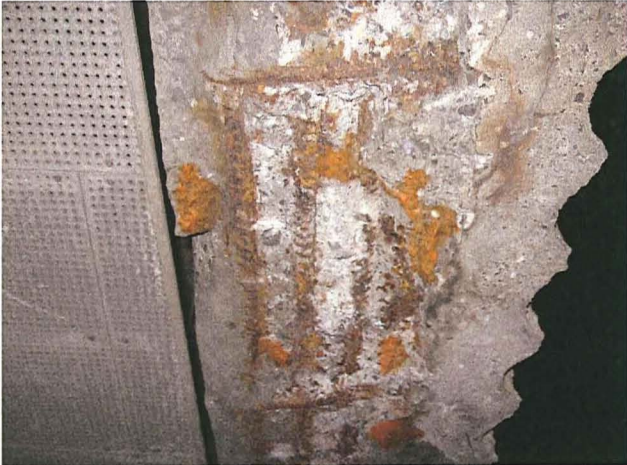
<b>Numéro :</b>	32 (BT-62(A028))

<b>Date :</b>	2008-05-01	
<b>Localisation :</b>		
	CH. 191+88 Aut. 720 dir. ouest, tube A, joint #1	
<b>Description :</b>		
	Béton délaminé sous le mur de façade à la sortie du tunnel

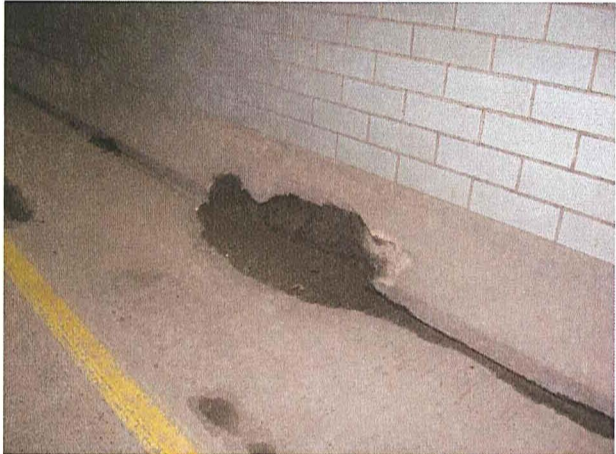
<b>Numéro :</b>	33 (AR-7(J234))

<b>Date :</b>	2008-05-02	
<b>Localisation :</b>	CH. 177+33 à 176+88 Aut. 720 dir. ouest, tube A, côté sud	
<b>Description :</b>	Béton éclaté en rive du chasse-roue

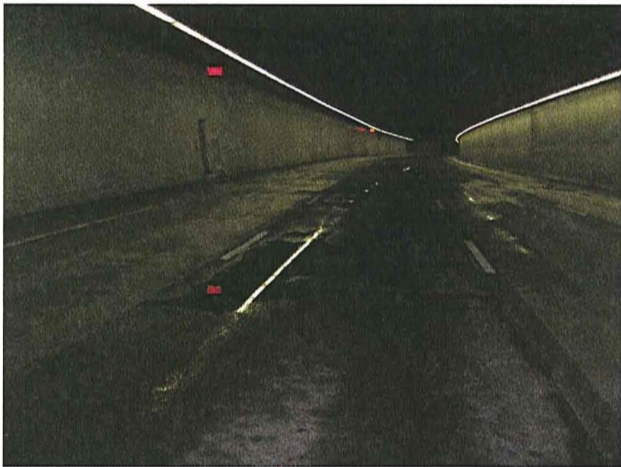
<b>Numéro :</b>	34 (AR-1(J118))

<b>Date :</b>	2008-04-24	
<b>Localisation :</b>	Aut. 720 dir. ouest, tube A	
<b>Description :</b>	Orniérage léger favorisant l'accumulation d'eau

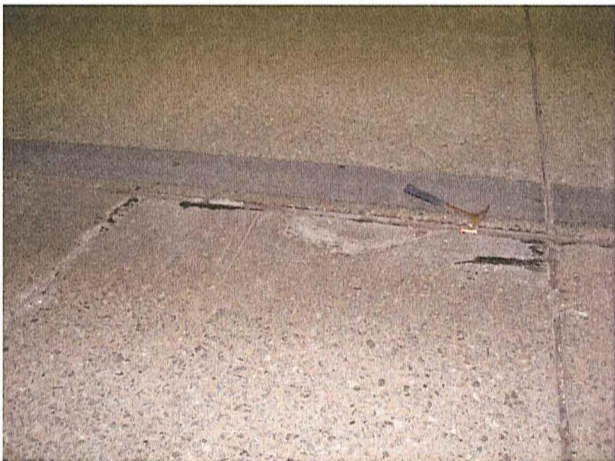
<b>Numéro :</b>	35 (BR-27(J046))

<b>Date :</b>	2008-04-22	
<b>Localisation :</b>	CH. 180+76 Aut. 720 dir. est, tube B, joint #25	
<b>Description :</b>	Tassements différentiels des dalles de béton

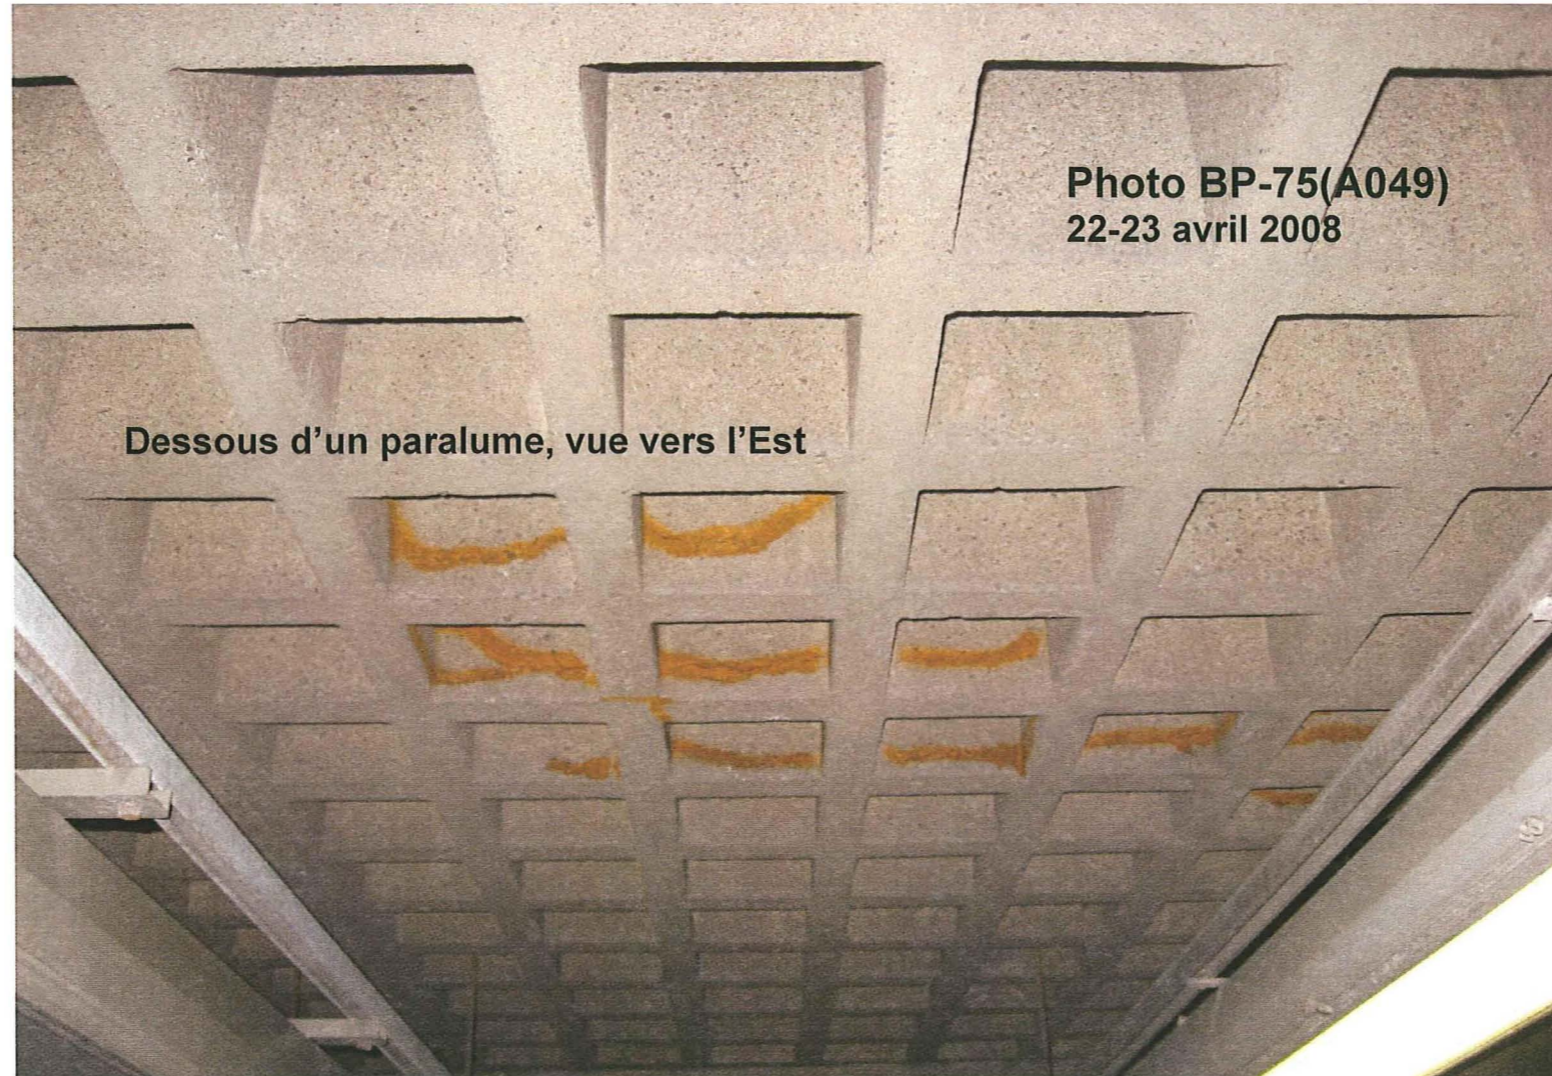
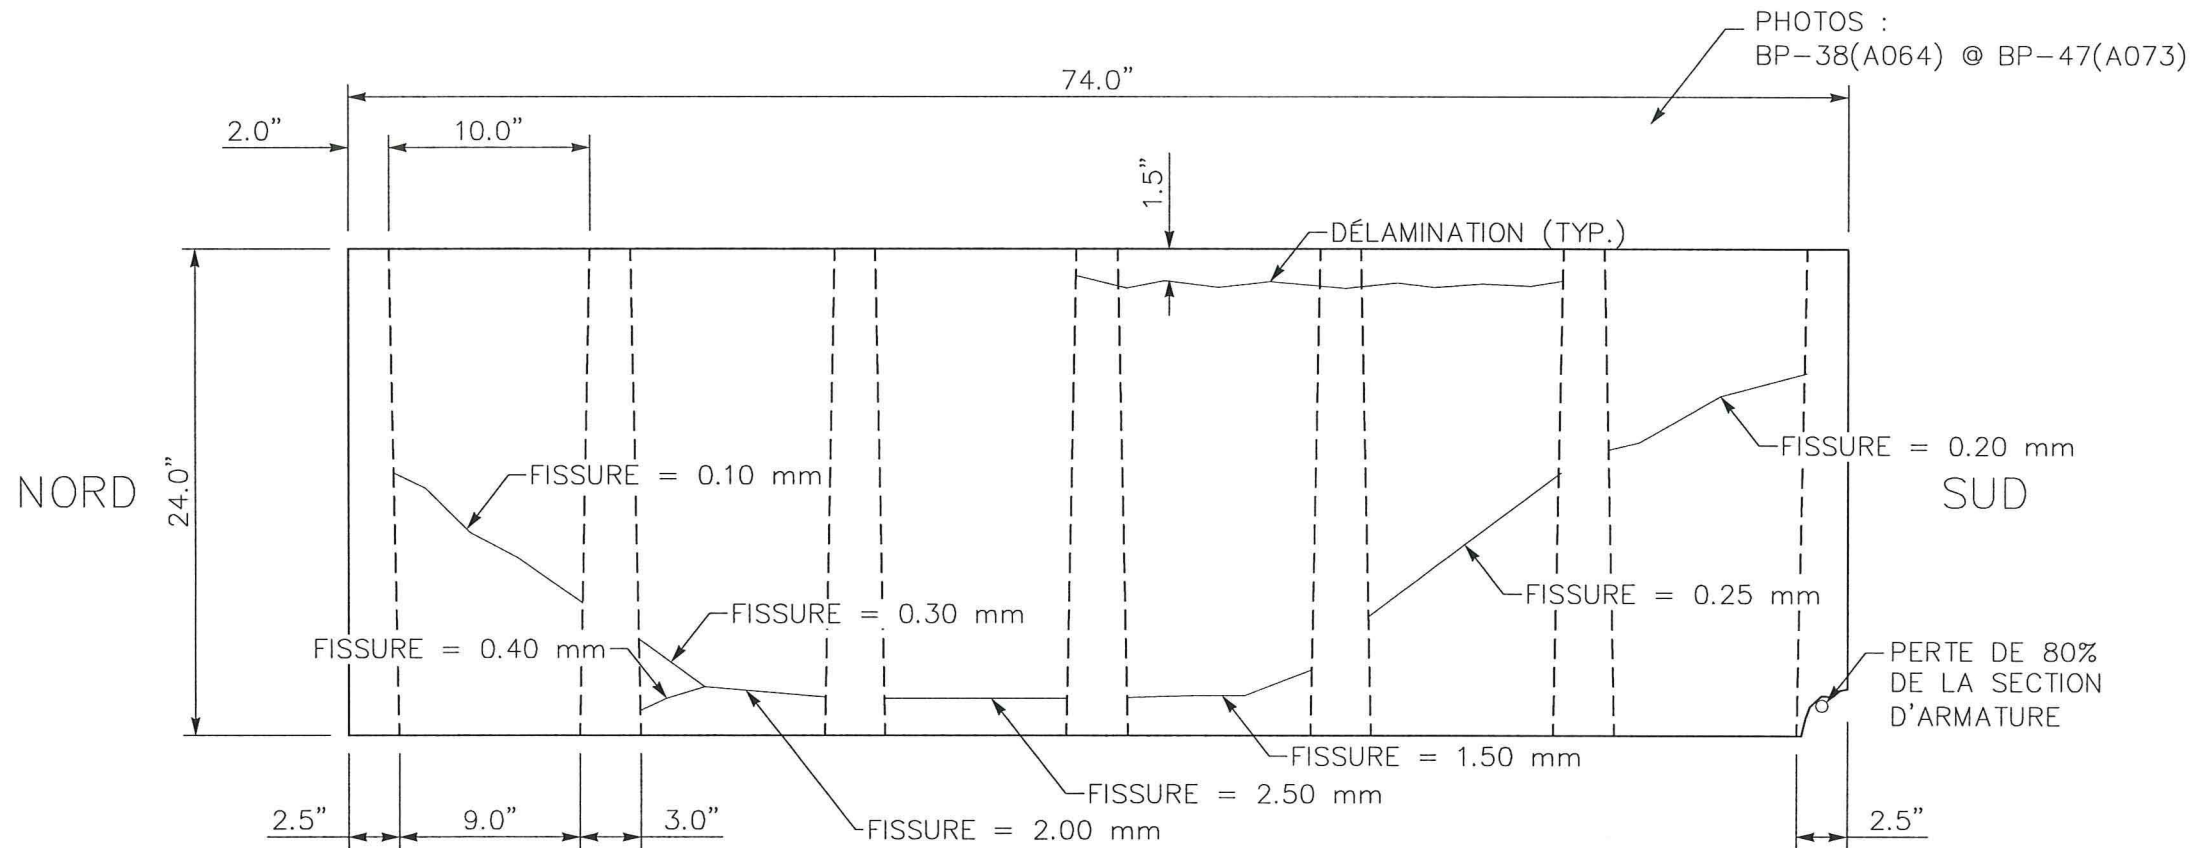
**Relevé de fissures d'un paralume au-dessus de la voie droite entre les poutres #4 et #5**

COUPE TRANSVERSALE  
D'UNE SECTION DE PARALUME EN BÉTON  
À MI-PORTÉE  
ENTRE LES POUTRES #4 ET #5

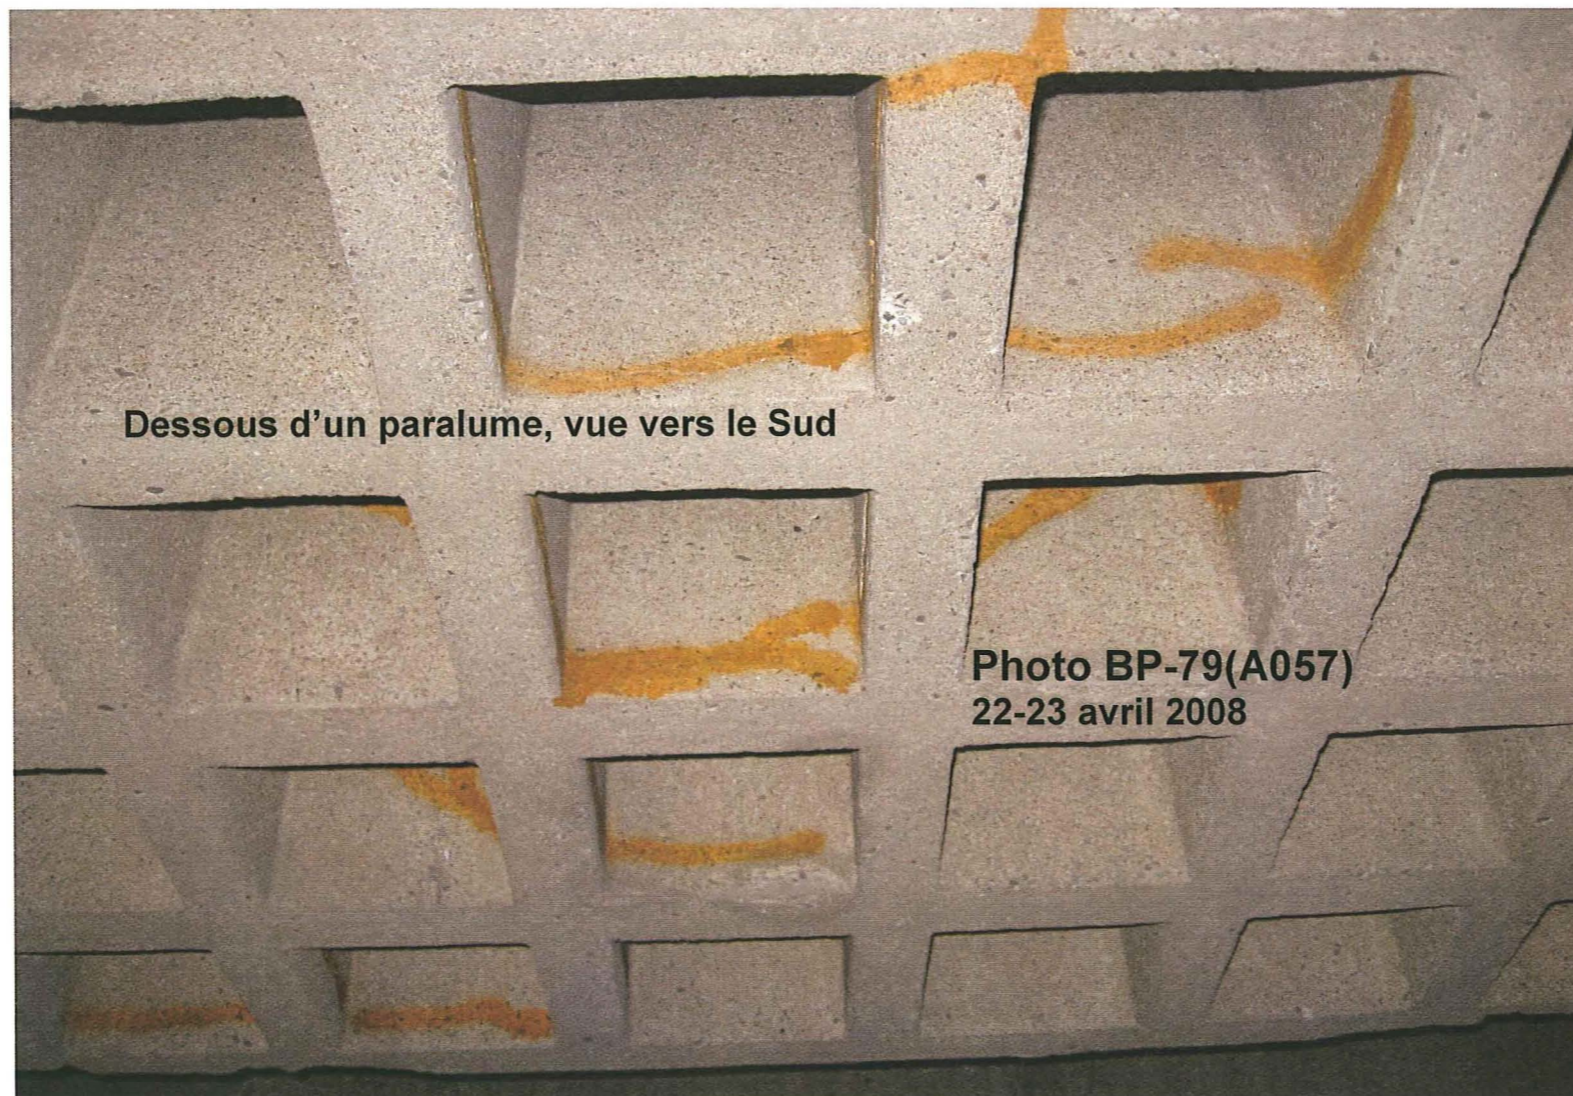
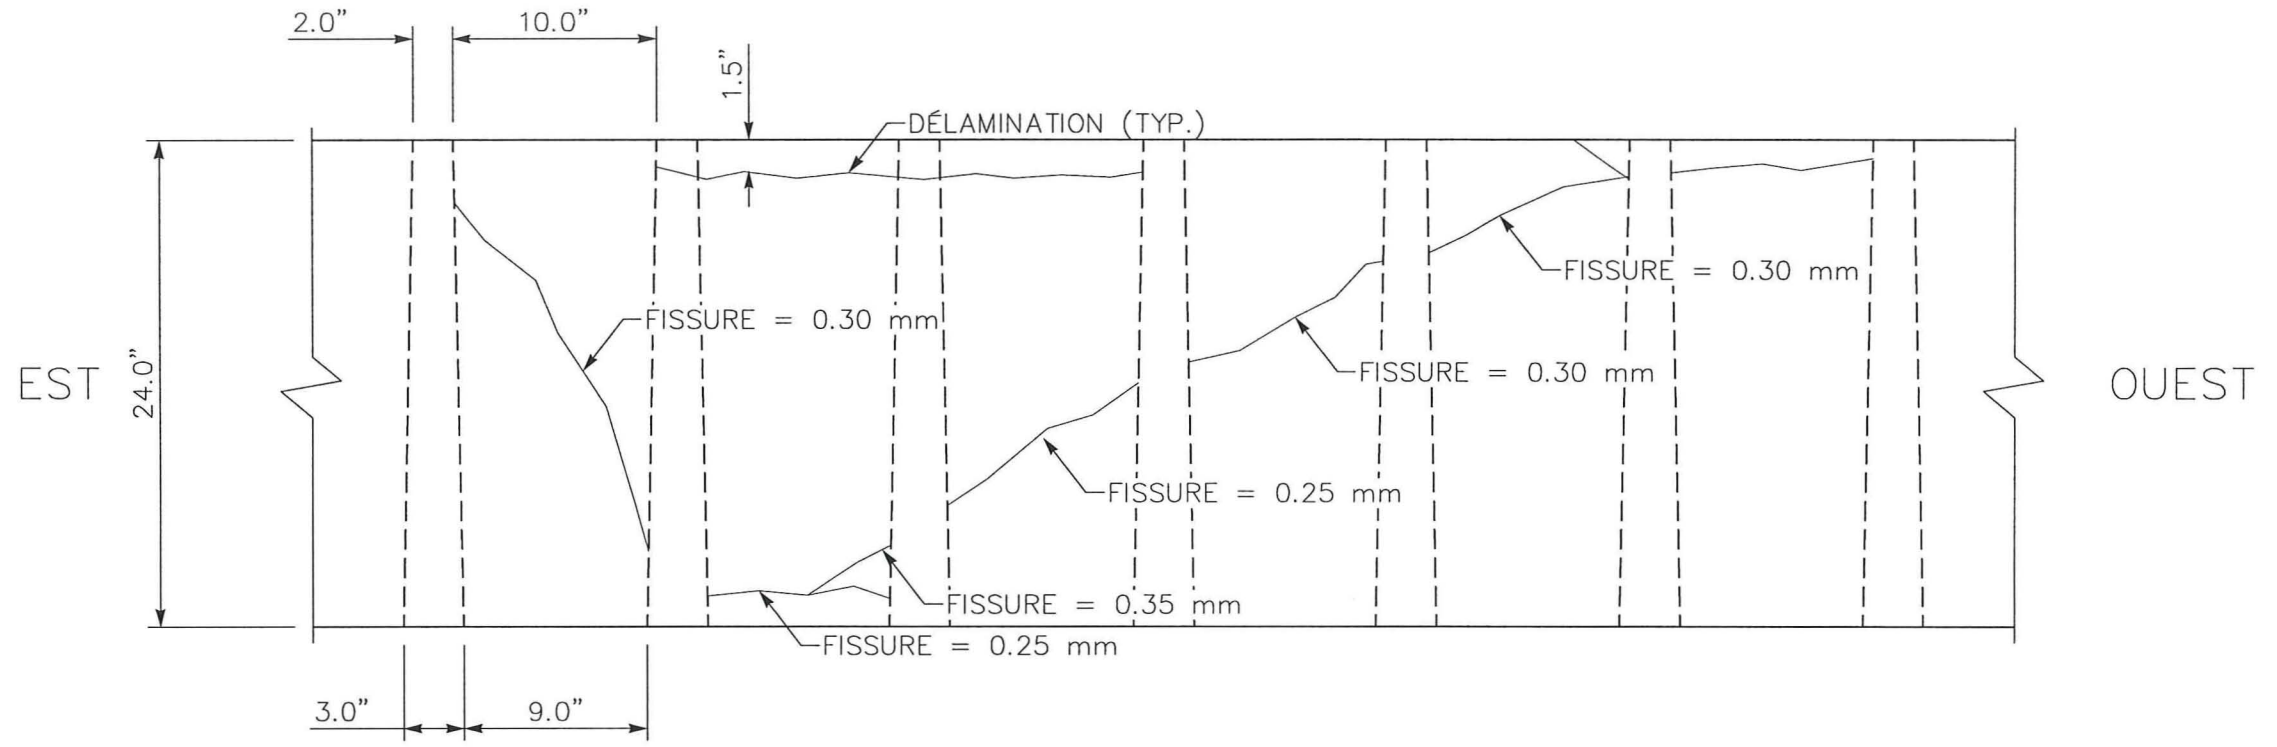
**Relevé de fissures d'un paralume au-dessus de la voie droite entre les poutres #4 et #5**

COUPE LONGITUDINALE  
DE LA 3<sup>ÈME</sup> LAME D'UN PARALUME EN  
BÉTON ENTRE LES POUTRES #4 ET #5
