Inspection générale du tunnel Viger

Bilan des observations relevées

**Dossier MTQ:
8505-07-CC12**

**22 mai 2008
Rev. 01**

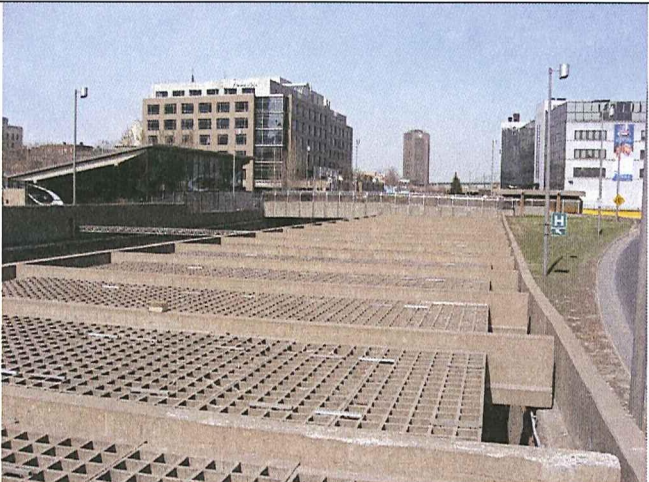
Numéro :	06 (BP-127(J176))

Date :	2008-04-18	
Localisation :	Aut. 720 est, tube B, extrémité ouest	
Description :	Vue d'ensemble des paralumes en béton

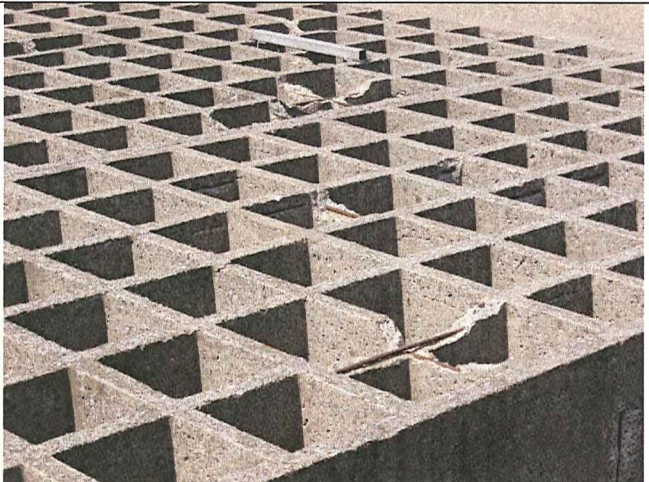
Numéro :	07 (BP-125 (J174))

Date :	2008-04-18	
Localisation :	Aut. 720 est, tube B, extrémité ouest	
Description :	Vue du dessus des paralumes en béton

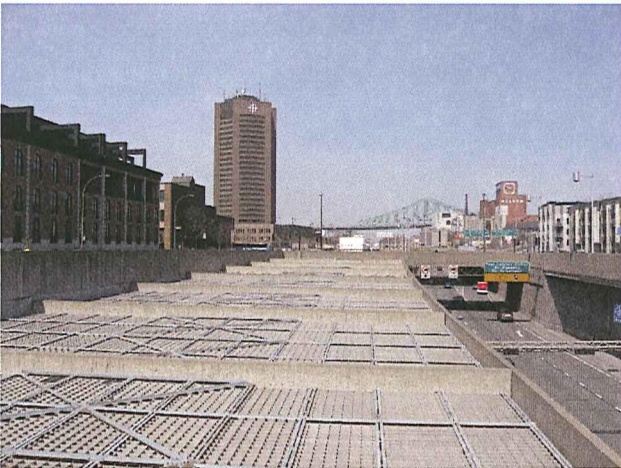
Numéro :	12 (AP-21(J189))

Date :	2008-04-18	
Localisation :	Aut. 720 ouest, tube A, extrémité est	
Description :	Vue d'ensemble

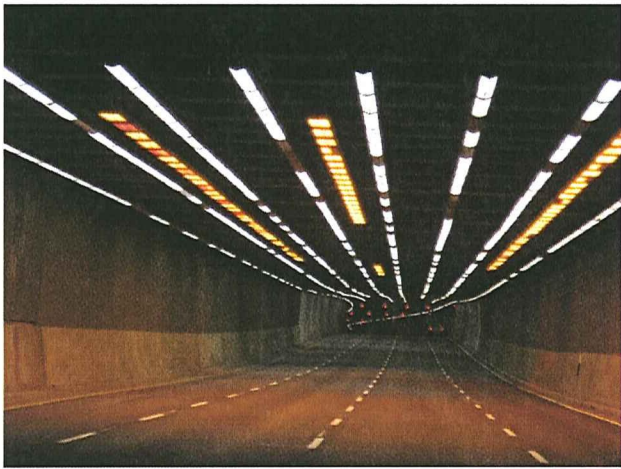
Numéro :	15 (BG-1(J018))

Date :	2008-04-15	
Localisation :	Aut. 720 dir. est, tube B, extrémité ouest	
Description :	Vue d'ensemble de l'entrée du tube B

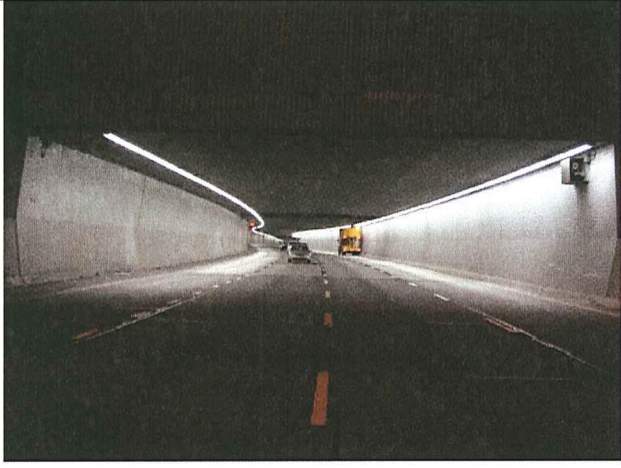
Numéro :	16 (BG-6(J164))

Date :	2008-04-15	
Localisation :	Aut. 720 dir. est, tube B, extrémité est	
Description :	Vue d'ensemble de la sortie du tube B

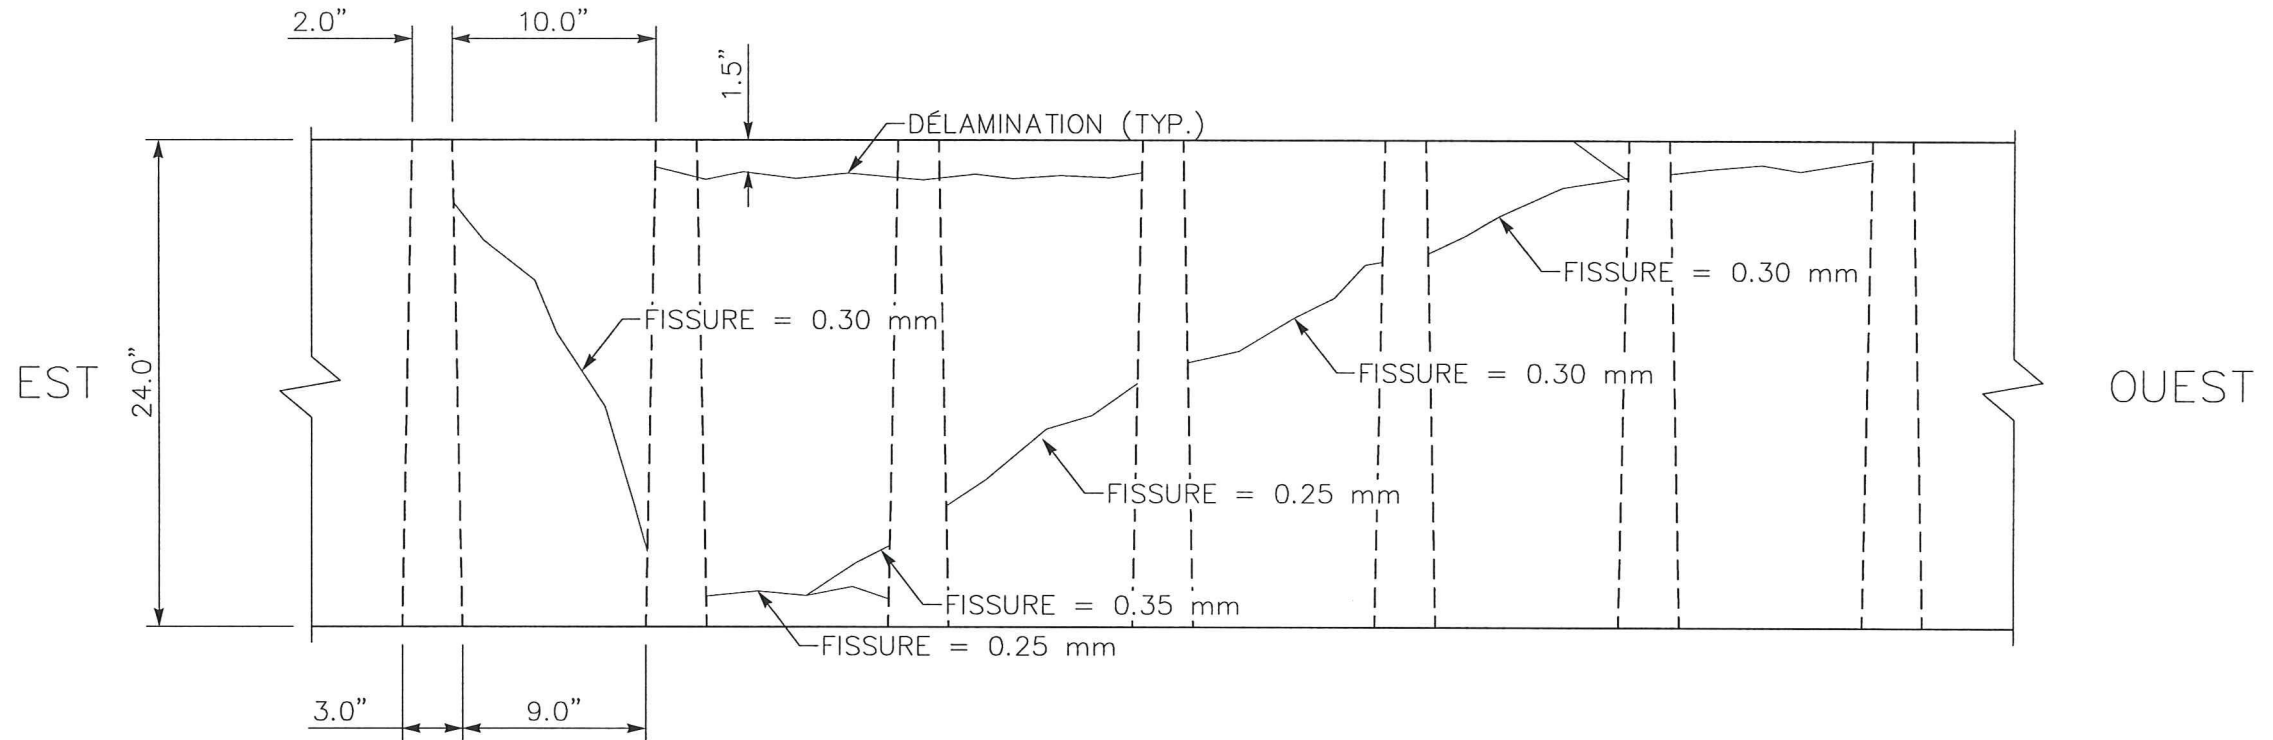
PHOTOS :
BP-78(A055) @ BP-79(A057)

COUPE LONGITUDINALE
DE LA 3^{ÈME} LAME D'UN PARALUME EN
BÉTON ENTRE LES POUTRES #4 ET #5
