Suivi de l'efficacité et de la sécurité des carrefours giratoires sur le boulevard des Allumettières à Gatineau

Contrat no 8905-08-AA-01 – Projet 01

Rapport d'étude

Date : Novembre 2011

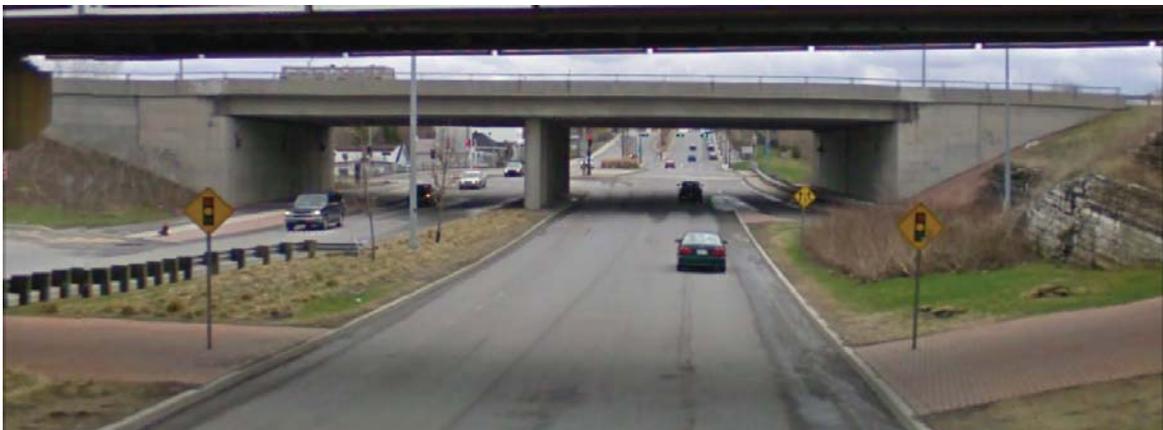
Figure 36 Présignalisation pour les feux du carrefour giratoire à St-Joseph

Selon les normes du Ministère, pour l'approche est du carrefour giratoire à St-Joseph, l'installation de présignalisation pour les feux de circulation n'est pas requise. D'autre part, l'aménagement de feux de circulation aux carrefours giratoires est très peu commun, même au niveau mondial. Il est à noter qu'au Québec, avec une centaine de giratoires à travers la province, cet endroit est le seul avec des feux de circulation. Or, en tenant compte que la norme a été faite pour les intersections standards et que dans le cas présent nous avons un type de contrôle dont la présence de feux de circulation peut créer la surprise, il est souhaitable, pour l'approche est du carrefour giratoire à St-Joseph à installer des panneaux de présignalisation

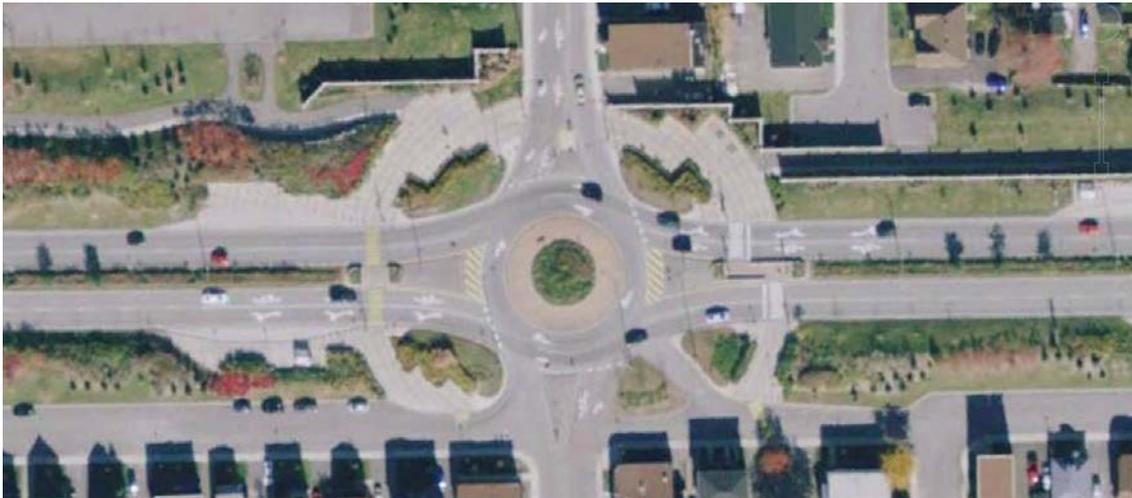
Figure 40 Marquage du carrefour giratoire, mis en place par le MTQ

La solution proposée pour résoudre les conflits d'entrecroisement du carrefour giratoire Labelle est décrite au point 5.1.1.4, « Concept proposé pour les carrefours giratoires à Labelle et Demontigny. Cependant, il faut mentionner que le nouveau marquage, mis en place par le Ministère (voir figure 40), est supposé d'éliminer exactement ce type d'accidents. Malheureusement, à cette étape nous n'avons pas suffisamment d'information d'après la mise en place du marquage, pour pouvoir se prononcer avec certitudes sur son adéquation.

Le marquage, posé l'année dernière par le Ministère, permet de minimiser le nombre de ces conflits et d'améliorer la sécurité aux giratoires à Labelle et Demontigny. Toutefois, le marquage au sol pendant la période hivernale n'est pas toujours visible. Pour cette raison, dans le cas où la situation existante sera préservée, nous recommandons au Ministère de procéder avec un réaménagement permanent, en rallongeant les ilots déviateurs et en déplaçant les bordures aux endroits appropriés.

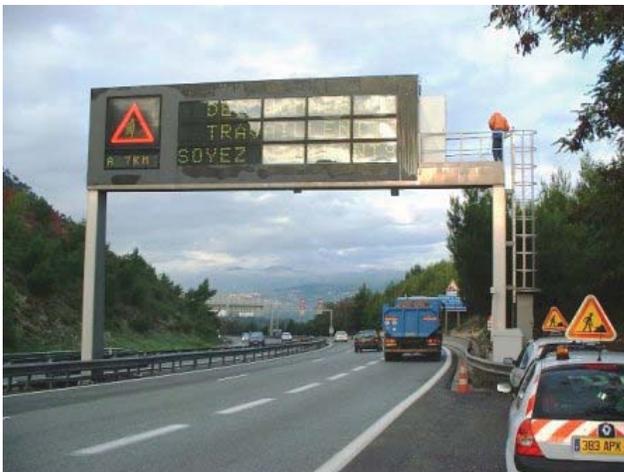
Figure 41 PMV

Pour ce qui est des pertes de contrôle et des collisions arrière, nous croyons qu'elles sont principalement dues à une vitesse inadaptée. Cela veut dire que même si les conducteurs respectent la limite de vitesse de 50 km/h sur le pont, si à cause de la congestion elle est inappropriée, elle devient un élément accidentogène. Afin de remédier à ce problème, nous proposons l'implantation d'un panneau à message variable (PMV) sur portique (voir figure 41), en amont du giratoire, à l'ouest du pont de la Promenade-du-lac-des-fées et avant la fin de la file d'attente habituelle. Ce panneau doit, à part les messages standards, pouvoir indiquer aux conducteurs la distance qui les sépare de la congestion, créée à l'approche ouest du giratoire.

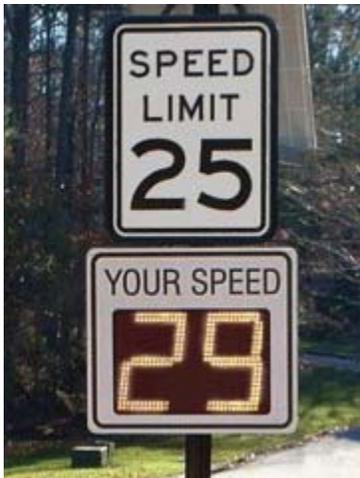
Figure 43 Panneau limite de vitesse/radar

Les analyses du carrefour giratoire à la rue Demontigny démontrent que les accidents reliés aux collisions arrière se démarquent d'une façon importante. Ces accidents se situent en générale dans les quadrants nord-est et sud-ouest de l'anneau, vis-à-vis des approches est et ouest et s'expliquent principalement par la conduite à une vitesse inadaptée durant les périodes de congestion, par le manque d'attention et le manque de respect d'une distance appropriée. Dans le cas de ce giratoire, les solutions proposées et considérées comme appropriées sont l'aménagement d'un panneau de limite de vitesse-radar, des panneaux non-standard qui attirent l'attention et peuvent faire passer le message, campagne d'éducation etc. (voir figures 43 et 44).

- ▶ Réaliser une étude qui permettra d'évaluer la faisabilité de la bretelle d'entrée vers l'autoroute 50 depuis le boulevard Montclair ;
- ▶ Suite à cette étude, évaluer la possibilité de transformer le carrefour giratoire à Saint-Joseph en turbo giratoire ou, si ce n'est pas possible pour le giratoire au complet, établir les approches qui peuvent faire partie d'un turbo giratoire ;
- ▶ Évaluer la nécessité de transformer les carrefours à Labelle et Demontigny en turbo giratoires ;
- ▶ Installer des panneaux de limite de vitesse avec radar afin de sensibiliser les conducteurs (voir figure 43).

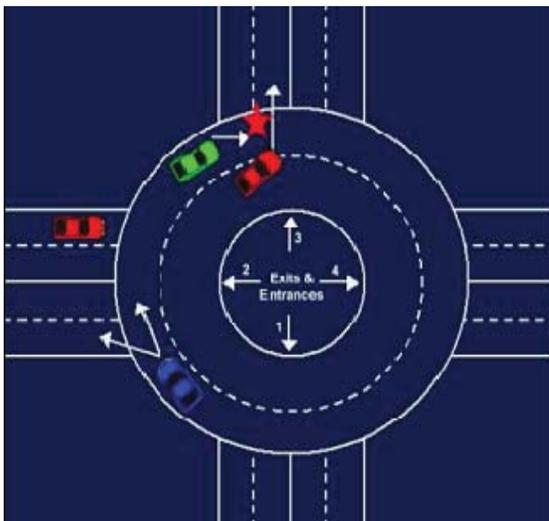
Figure 45 Conflit « de sortie »

Ces conflits apparaissent principalement quand la circulation d'entrée doit céder le passage à la circulation dans l'anneau. Dans la plupart des situations, cela nécessite à céder le passage à la circulation des deux voies dans l'anneau. Quitter le giratoire est également compliqué, si on est dans la voie intérieure de l'anneau. On peut soit sortir de l'anneau directement de la voie intérieure ou s'entrecroiser avec la voie extérieure et ensuite quitter le giratoire. Dans le premier cas, un conflit appelé « de sortie » peut se produire, comme le montre la figure 45. Dans l'autre cas, un conflit appelé « d'entrecroisement » peut se produire (voir figure 46).

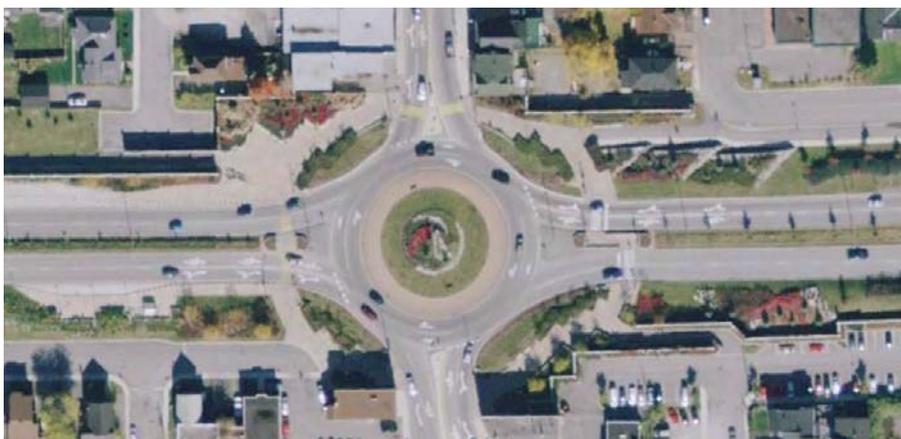
Figure 49 Carrefour giratoire à Saint-Joseph

Suite à l'analyse du carrefour giratoire à Saint-Joseph (voir figure 49), nous avons constaté que, comparativement aux deux autres carrefours, à cet endroit, il y a un nombre disproportionné d'accidents par rapport au débit journalier véhiculaire.

Cette analyse nous a également démontré que la principale cause des accidents est le conflit d'entrecroisement dans l'anneau (63 au total). Ces accidents se sont produits principalement aux quatre points névralgiques standards (les points d'entrée et de sortie) d'un giratoire à deux voies, qui sont également les plus achalandés en période de pointe.

Il va sans dire que si le carrefour à Saint-Joseph peut être transformé dans un turbo giratoire, la plus grande partie des accidents doivent disparaître. En effet, le déficit le plus important de ce giratoire est d'analyser les problèmes qui nous empêchent de le faire, de trouver des solutions et le transformer en turbo giratoire.
